RELAZIONE SULLA QUALITÀ DEI CORPI IDRICI DELLA PROVINCIA DI BIELLA

Report Attività e Relazione Monitoraggio Anno 2013

Struttura di Produzione Dipartimento di Biella

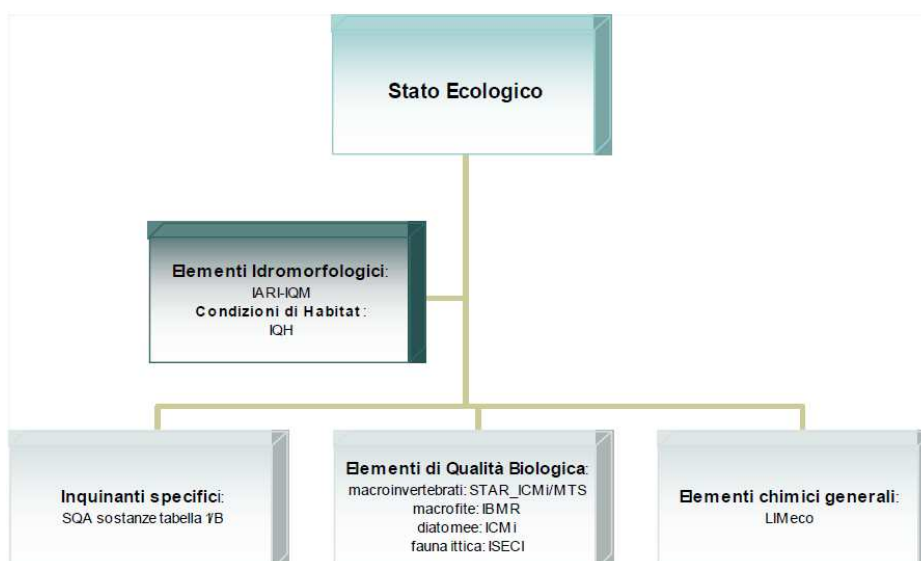
Figura 1 – Indici per la classificazione dello Stato Ecologico previsti dal Decreto 260/2010

La definizione dello stato di qualità ai sensi del Decreto 260/2010 avviene secondo uno schema articolato che conduce alla classificazione dello Stato Ecologico (SE – figura 1) e dello Stato Chimico (SC – figura 2).
