**STRUTTURA COMPLESSA - Dipartimento provinciale di Cuneo**

**RELAZIONE TECNICA**

**OGGETTO: controllo dell'inquinamento ambientale nel bacino del torrente Belbo  
anno 2011**

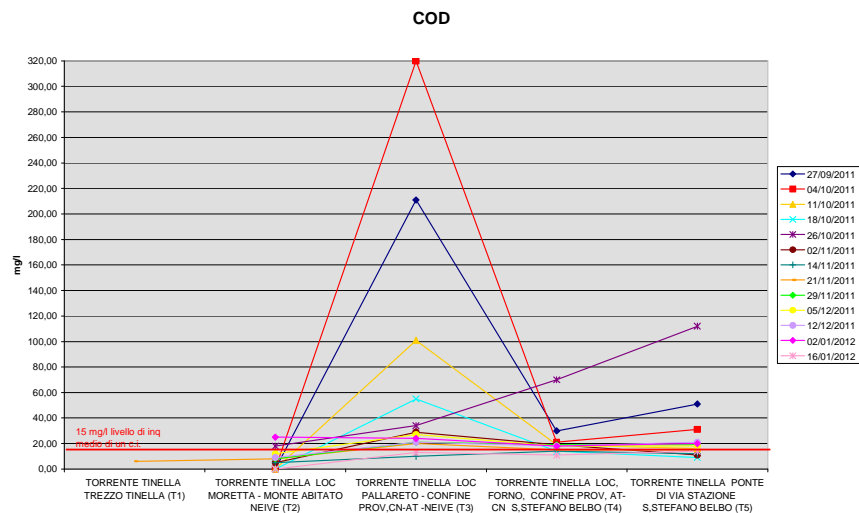
**Grafico 1 – andamento del COD da monte (Trezzo Tinella) a valle (S. Stefano Belbo) nelle diverse campagne**

Per quanto riguarda il COD la concentrazione corrispondente al livello 1 è pari a < 5 mg/l, quella corrispondente al livello 5 è > 25 mg/l, con livello medio pari a 15 mg/l. Il grafico pone in evidenza la situazione fortemente critica delle acque della stazione di Neive, loc. Pallareto particolarmente accentuata nei periodi di scarsa portata. Peraltro anche negli altri punti il COD si mantiene su valori indicativi di uno stato di inquinamento significativo. Si fa rilevare che circa il 60% dei dati relativi al COD lungo l'asta del torrente è superiore a 15 mg/l.

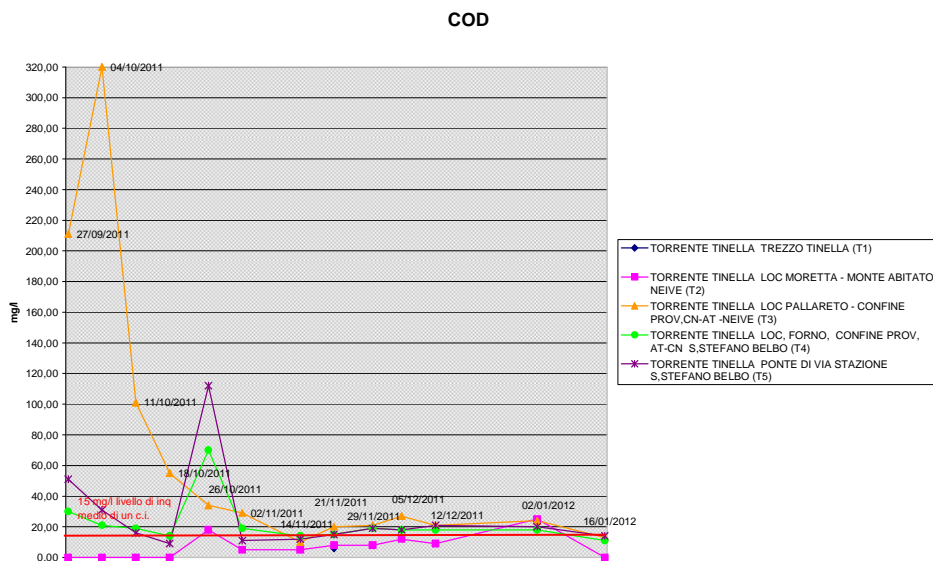
**Grafico 2 - andamento del COD nel tempo in ogni stazione di prelievo**

Fino a metà ottobre, periodo in cui il torrente Tinella è stato caratterizzato da una scarsissima portata, si sono rilevati valori assai rilevanti di COD a valle dell'abitato di Neive in località Pallareto, comunque elevati in località Forno e presso il ponte di Via Stazione a Santo Stefano Belbo, prima dell'immissione nel torrente Belbo. Nei giorni precedenti al 26/10/11 si sono verificati fenomeni piovosi; dai risultati analitici relativi a tale data è evidente un picco di COD nei punti di campionamento, tranne che in località Pallareto dove l'aumento della portata del corpo idrico contribuisce verosimilmente all'abbassamento del COD. Si può altresì rilevare un leggero aumento del parametro in questione tra il primo ed il secondo punto di prelievo nel comune di Santo Stefano Belbo nelle prime due giornate ed infine alcuni valori indicativi di un inquinamento anche a monte dell'abitato di Neive, in località Moretta. Si rileva infine che al di sotto del valore di 15 mg/l si attestano le concentrazioni di COD delle acque prelevate presso le stazioni di Trezzo Tinella e Neviglie, loc. Moretta, mentre per le stazioni di S. Stefano Belbo solo in occasione di tre (18/10/11, 14/11/11 e 16/01/12) su 13 campagne di campionamento.

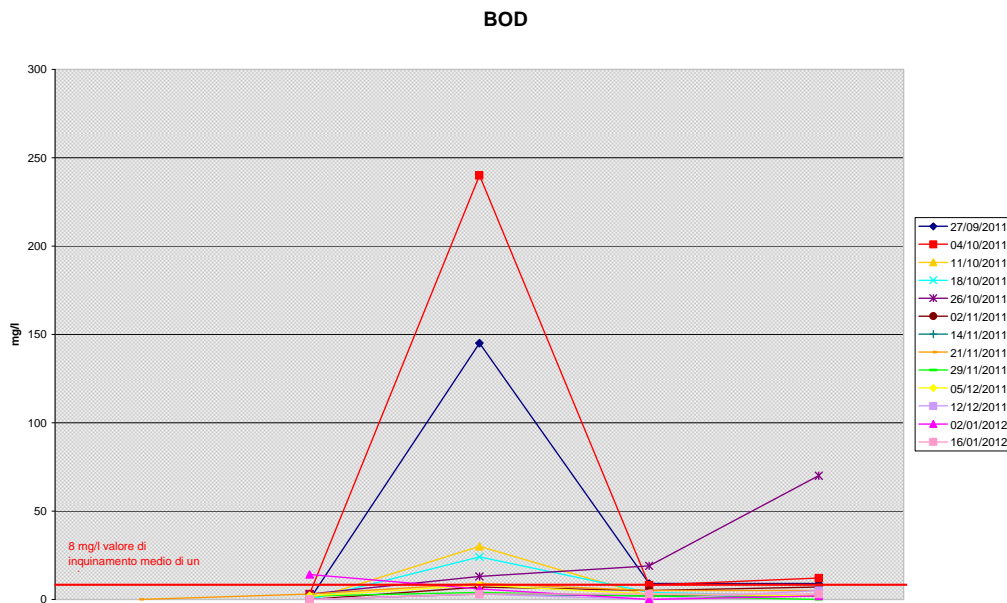
**Grafico 3: andamento del BOD da monte (Trezzo Tinella) a valle (S. Stefano Belbo) nelle diverse campagne**

Per quanto riguarda il BOD la concentrazione corrispondente al livello 1 è < 2,5 mg/l, quella corrispondente al livello 5 è > 15 mg/l, con livello medio pari a 8 mg/l.

Il grafico pone in evidenza la situazione fortemente critica delle acque della stazione di Neive, loc. Pallareto. Il BOD si mantiene su valori indicativi di uno stato di inquinamento significativo anche nelle altre stazioni in data 26/10/11, immediatamente dopo le prime precipitazioni atmosferiche.

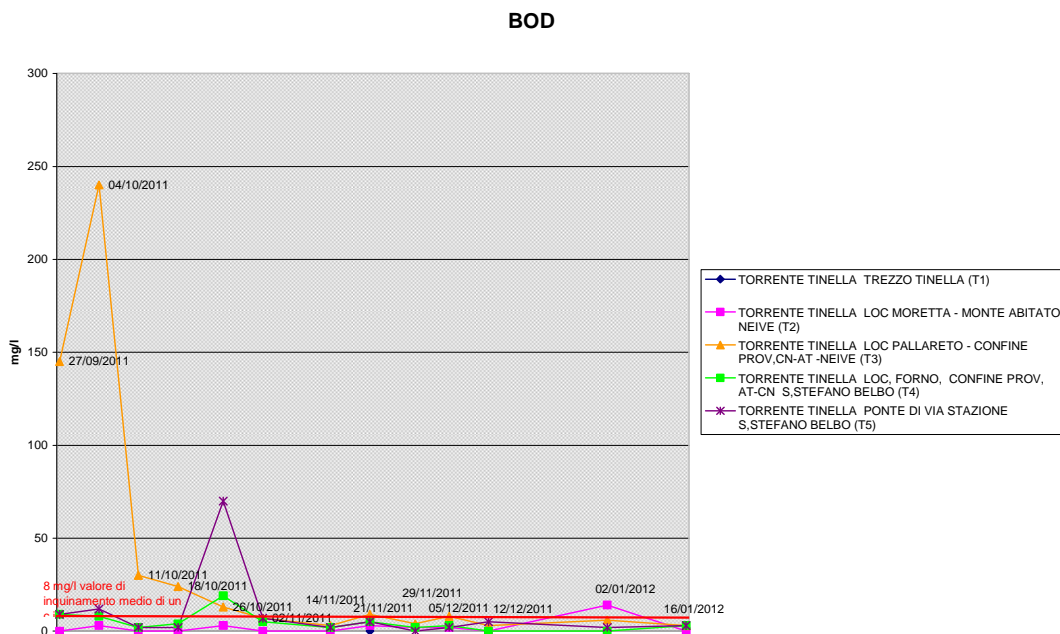
**Grafico 4: andamento del BOD nel tempo in ogni stazione di prelievo**

Il grafico pone in evidenza la situazione fortemente critica delle acque della stazione di Neive, loc. Pallareto particolarmente accentuata nei periodi di scarsa portata.

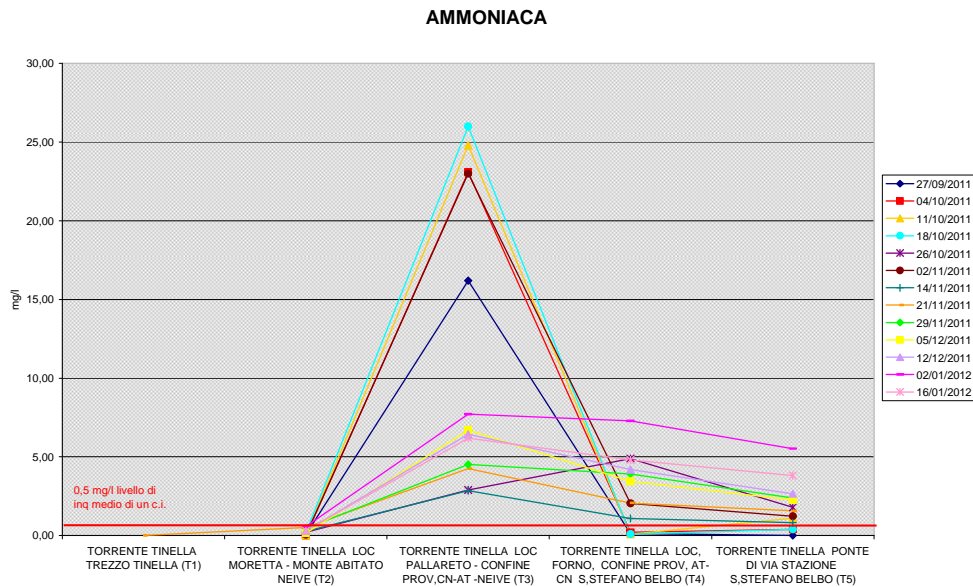
**Grafico 5: andamento dell'ammoniaca da monte (Trezzo Tinella) a valle (S. Stefano Belbo) nelle diverse campagne**

Per quanto riguarda l'azoto ammoniacale la concentrazione corrispondente al livello 1 è < 0,03 mg/l, quella corrispondente al livello 5 è > 1,5 mg/l, con livello medio pari a 0,5 mg/l. Il grafico pone in evidenza la situazione fortemente critica delle acque della stazione di Pallareto, risentendo meno del COD dell'andamento delle portate. Peraltro anche negli altri punti l'ammoniaca si mantiene su valori molto elevati.

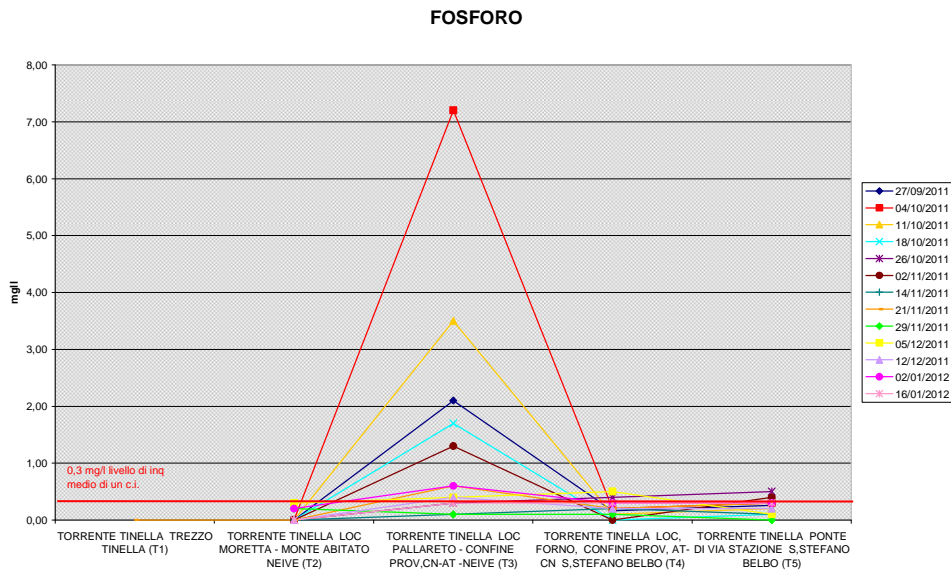
**Grafico 7: andamento del fosforo da monte (Trezzo Tinella) a valle (S. Stefano Belbo) nelle diverse campagne**

Per quanto riguarda il fosforo la concentrazione corrispondente al livello 1 è < 0,07 mg/l, quella corrispondente al livello 5 è > 0,6 mg/l, con livello medio pari a 0,3 mg/l.

Il grafico pone in evidenza la situazione fortemente critica delle acque della stazione di Pallareto particolarmente accentuata nei periodi di scarsa portata. Peraltro anche negli altri punti ad eccezione di Trezzo Tinella e Neviglie, loc. Moretta il fosforo si mantiene su valori indicativi di uno stato di inquinamento significativo.

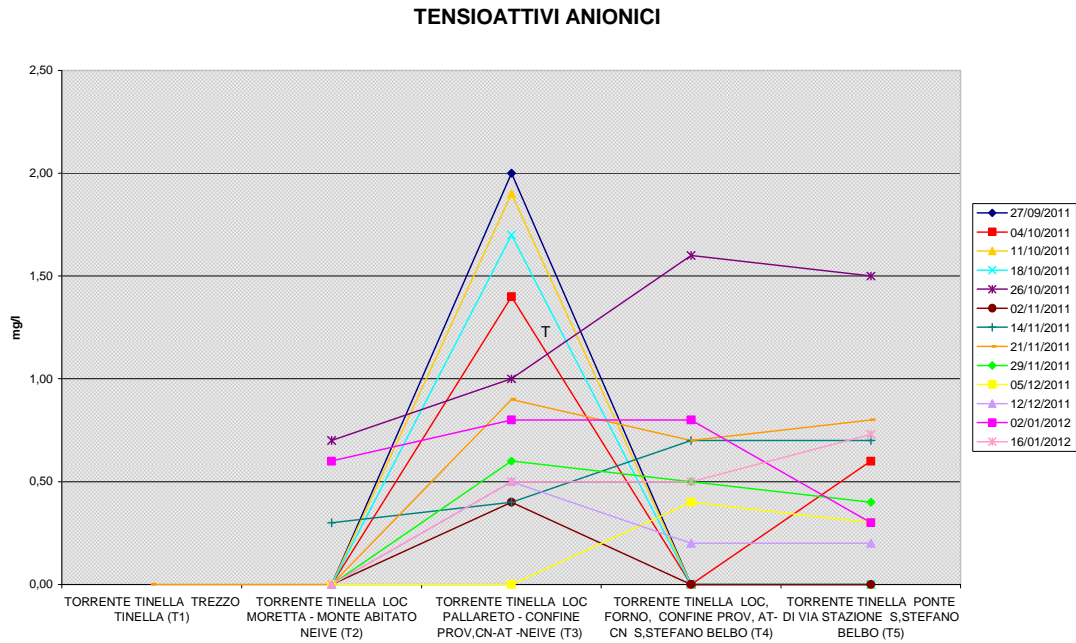
**Grafico 9: andamento dei tensioattivi da monte (Trezzo Tinella) a valle (S. Stefano Belbo) nelle diverse campagne**

Dal grafico risulta evidente l'andamento variabile dei tensioattivi anionici in tutti i punti monitorati. Il grafico pone in evidenza la situazione fortemente critica delle acque della stazione di Pallareto, che presenta valori molto elevati. I diversi andamenti sembrano risentire in misura minore rispetto agli altri parametri delle variazioni di portata.

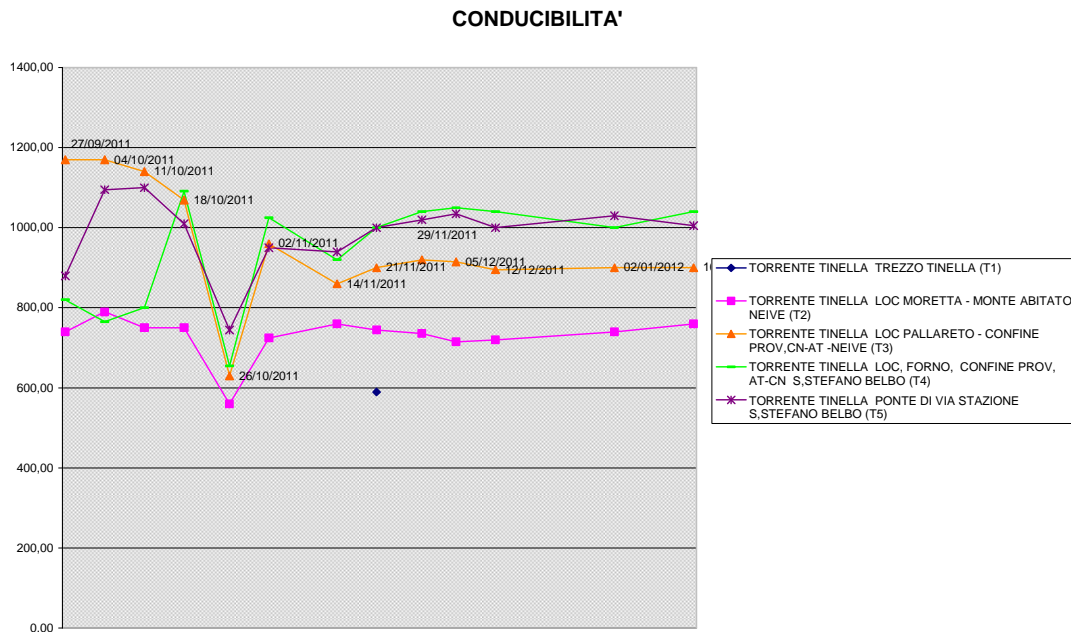
**Grafico 11: andamento della conducibilità da monte (Trezzo Tinella) a valle (S. Stefano Belbo) nelle diverse campagne**

Il grafico evidenzia una conducibilità elevata nei punti di Neive, località Pallareto e di Santo Stefano Belbo, via Stazione fino a metà ottobre; successivamente al 26/10/11 (data in cui si sono verificati fenomeni piovosi) la conducibilità assume un andamento costante e caratteristico di ogni punto ed aumenta da monte a valle del torrente Tinella, attestandosi su valori intorno a 1000  $\mu$ S/cm nelle due stazioni di Santo Stefano Belbo.

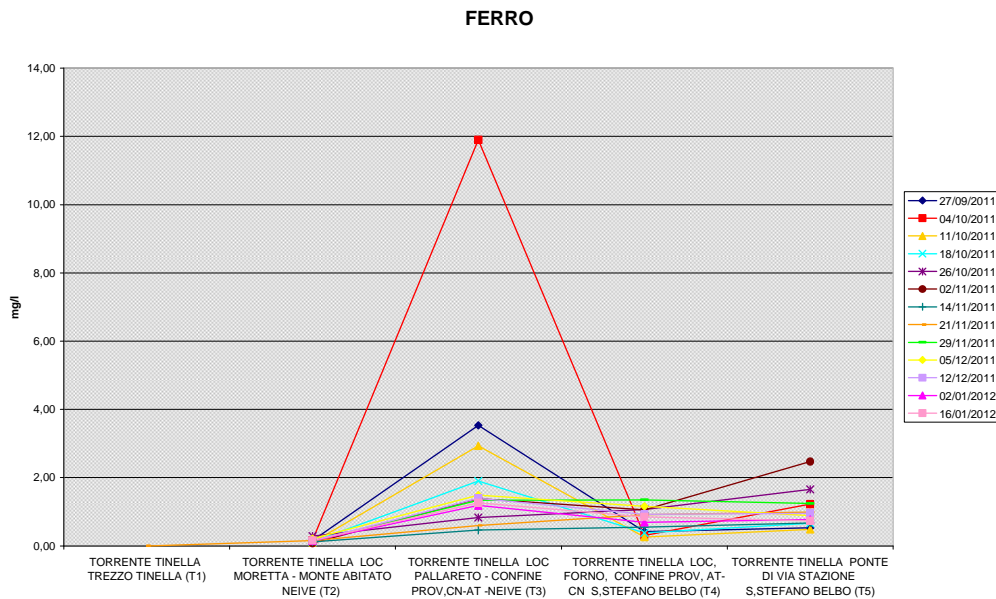
**Grafico 12: andamento del ferro da monte (Trezzo Tinella) a valle (S. Stefano Belbo) nelle diverse campagne**

Il grafico pone in evidenza una significativa presenza di ferro su tutto il corso del torrente, con valori accentuati nella stazione di Pallareto, particolarmente nei periodi di scarsa portata. Da notare l'analogia dell'andamento con quello del COD.

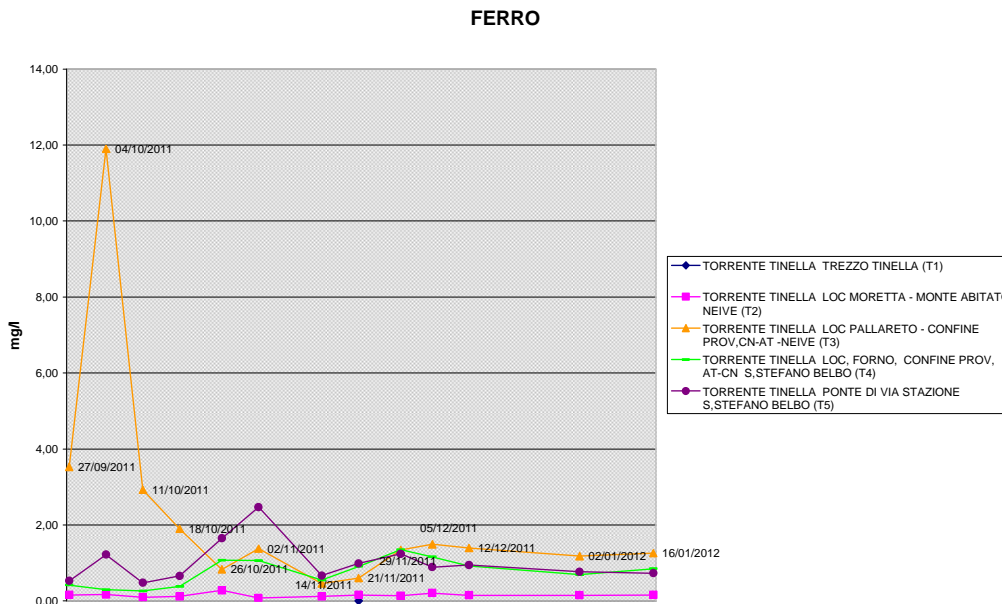
**Grafico 13: andamento del ferro da monte (Trezzo Tinella) a valle (S. Stefano Belbo) nelle diverse campagne**

Si rilevano valori elevati di ferro in particolare fino al 18/10/11 nel punto di prelievo a valle dell'abitato di Neive in località Pallareto; in tale punto il ferro ha una concentrazione superiore ad 1 mg/l in quasi tutti i campionamenti. Nei due punti a monte il ferro è presente in concentrazioni esigue, mentre nei due punti a valle, nel comune di Santo Stefano Belbo il ferro rappresenta un indice di inquinamento significativo.

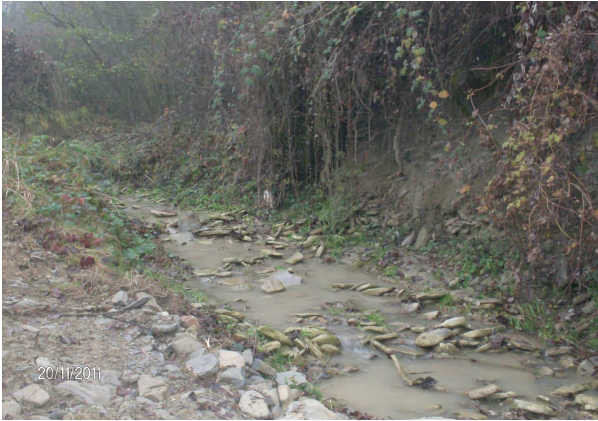
**Fig. 1 T.Tinella T.1 Trezzo Tinella**

La stazione di Trezzo Tinella (**T.1**) presenta una comunità bentonica non particolarmente ricca: ne deriva un livello di qualità ambientale modesto (**classe II° “Ambiente in cui sono evidenti effetti di alterazione”**), con pochi elementi faunistici di pregio o interesse (*Electrogena e Nemoura*).

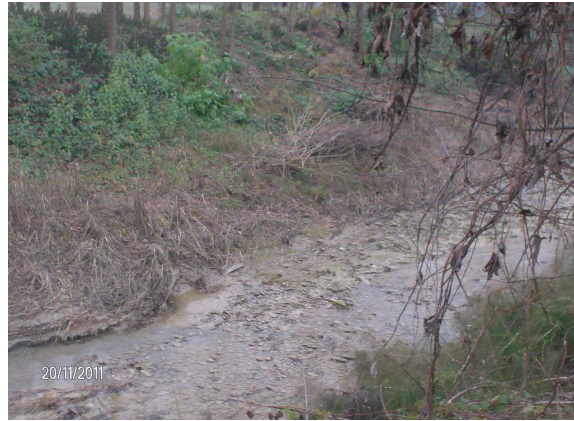
**Fig. 2 T.Tinella T.2 Neviglie**

Nella stazione a valle (**T.2**), comune di Neviglie, si rileva un ulteriore abbassamento della comunità macrobentonica (i taxa risultano solo 11) e la presenza di elementi poco significativi, classe di qualità ambientale pari a (**III° “Ambiente inquinato/alterato”**).

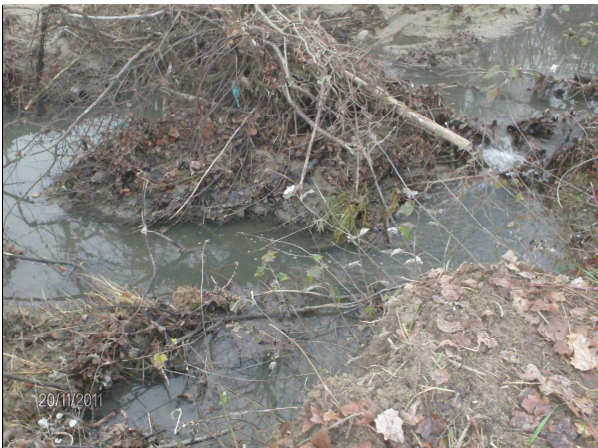
**Fig. 3 T.Tinella T.3 Neive**

Le stazioni (**T.3 e T.5**) presentano una comunità poverissima: scomparsa degli organismi più esigenti e insediamento dei taxa più resistenti; risulta pertanto un livello di qualità ambientale assai alterato e “di allarme” (**classe V e classe V/IV**), indizio dell’incapacità dell’ecosistema di reagire all’apporto organico determinato dai reflui immessi.

La stazione **T.3**, comune di Neive località Pallareto, presenta macchie nere, condizione di forte anaerobiosi e filamenti grigio-biancastri costituiti da batteri filamentosi del genere *Sphaerotilus*.
