FIUME PO

Il Fiume Po da Cardè a La Loggia

Il territorio interessato dal rilevamento si estende dal comune di Cardè fino ai comuni di La Loggia - Villastellone alla confluenza con il torrente Banna, per una lunghezza di circa 50 km di asta.

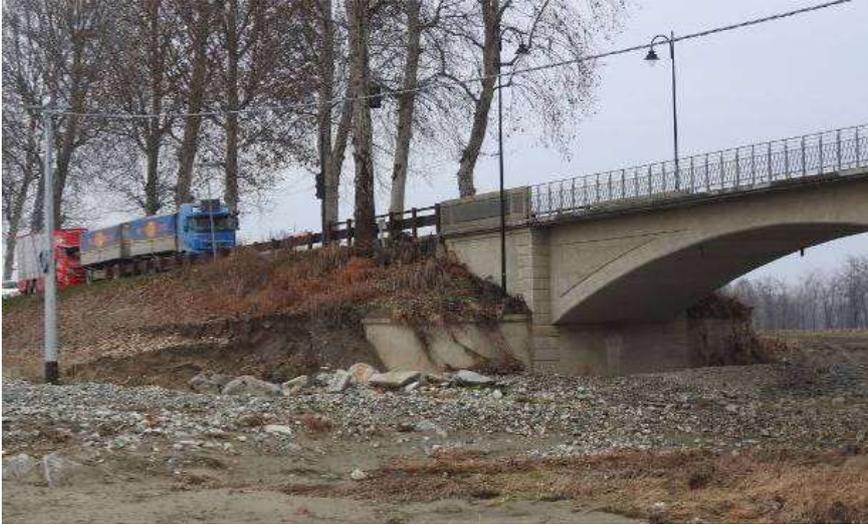
Figura 2. erosione rilevato sponda sinistra a Cardè

Per quanto riguarda la viabilità va segnalata l'erosione del rilevato in sponda sinistra di accesso al ponte della SP29 in Cardè (Figura 2) e del rilevato della SP1 che collega Moretta a Villafranca. Questa infrastruttura, posta trasversalmente al deflusso della corrente, è stata erosa ed asportata in più punti, interrompendo la viabilità.

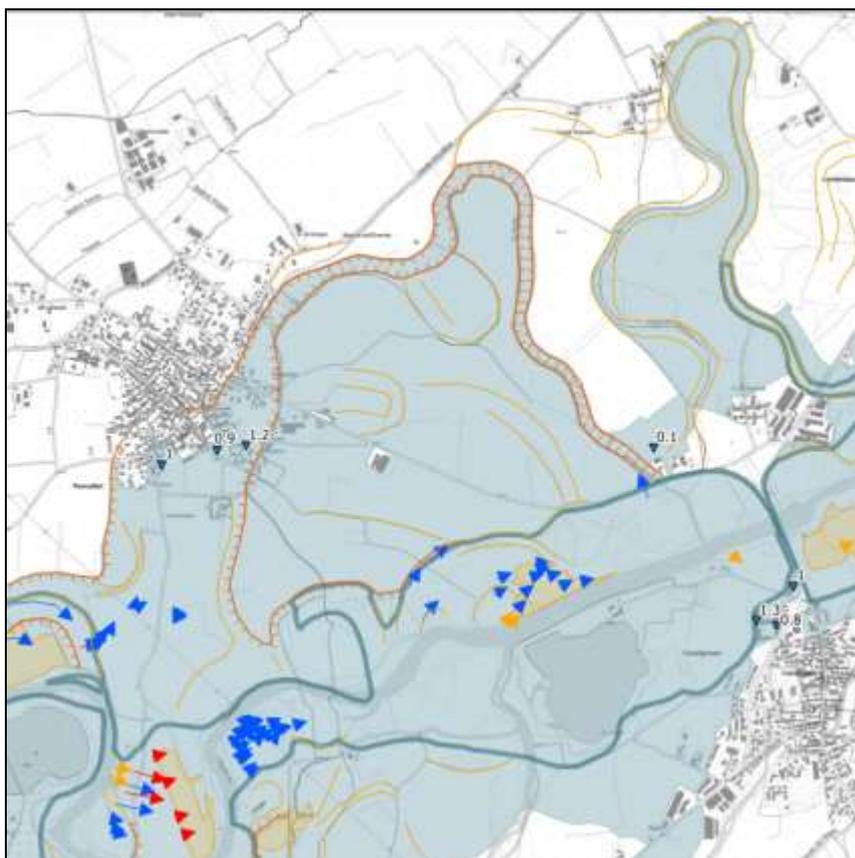
L'apporto della piena del Pellice il cui colmo è avvenuto quasi contemporaneamente a quello del Po, ha dato origine a un'onda di deflusso con tempi di ritorno stimati in 50 anni. La piena per il tratto considerato è risultata maggiore di quella dell'ottobre 2000, gli allagamenti hanno interessato porzioni assai più estese di territorio come risulta dalla Figura 3.

Figura 3. Sulla Cartografia DBTRE della Regione Piemonte sono state evidenziate in azzurro le aree interessate dalle inondazioni e con le linee arancioni i paleoalvei incisi sulla pianura tra Pancalieri e Lambriasco, vie preferenziale degli allagamenti durante l'evento. Si noti il confronto con l'estensione dell'area interessata nell'evento del 2000 (linea verde)

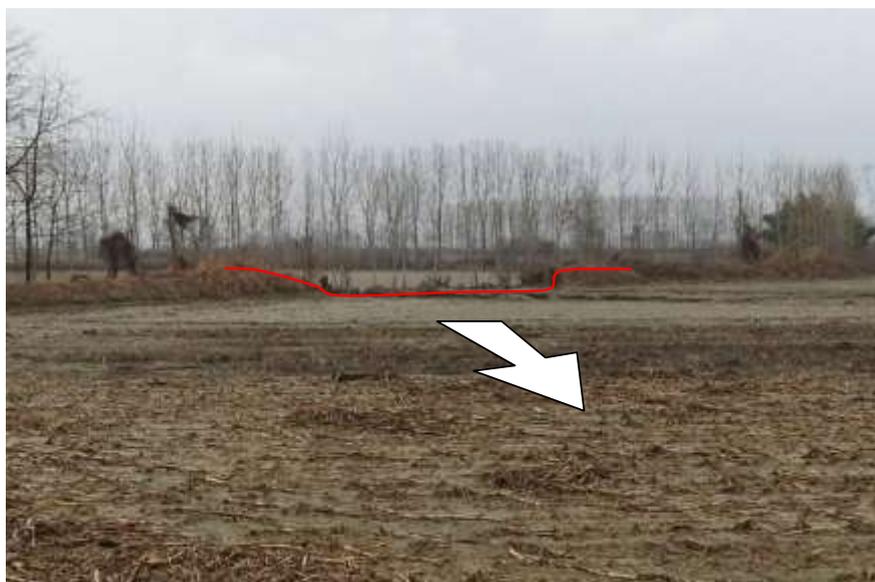
Figura 4. Rotta arginale a Faule evidenziata dalla linea rossa

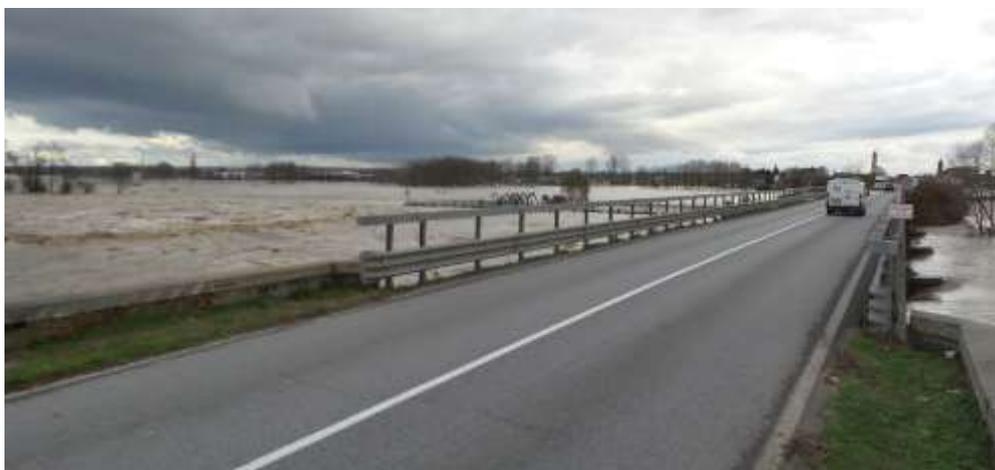
A Casalgrasso è stata allagata l'area produttiva a monte del rilevato stradale SP663 che funge da imbuto alle acque di piena costrette ad incanalarsi nell'unica sezione libera del ponte (Figura 5).

Figura 5. Ponte sul Po a Casalgrasso

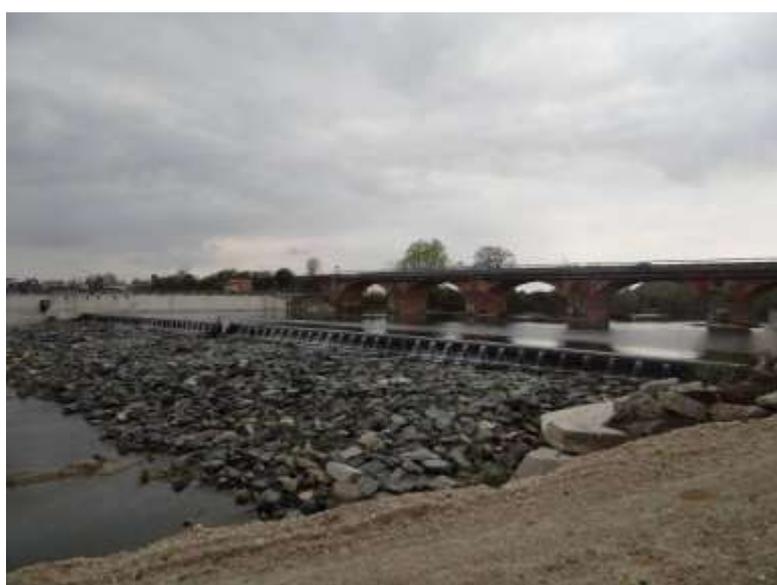
I battenti a monte dell'opera di attraversamento sono stati esaltati anche per la presenza della traversa di derivazione che crea una discontinuità nel flusso di acqua e sedimenti diminuendone la velocità (Figura 6). Una porzione di concentrico nei pressi di via Torino (Figura 7) invece è stata interessata da flussi richiamati dalla fuoriuscita delle acque a valle della traversa poiché ivi era attivo prima della metà dell'800 l'alveo del Po (Figura 8).

Figura 6. In primo piano la traversa a servizio dell'opera di presa e il ponte della strada SP663

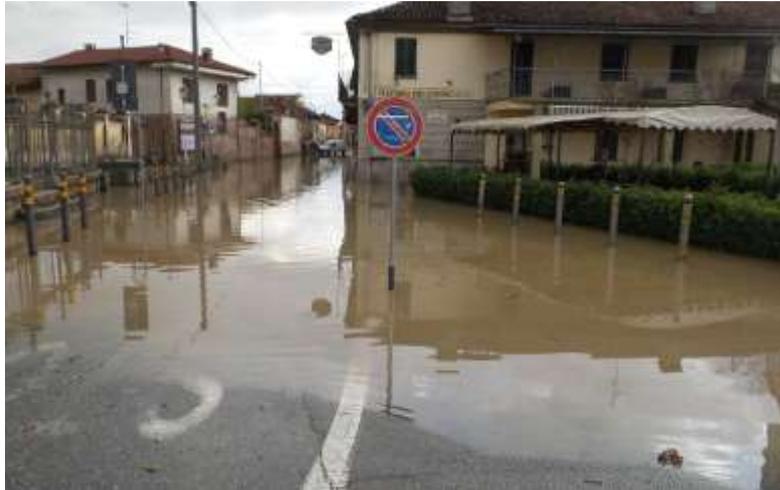
Figura 7. Allagamento nel concentrico di Casalgrasso

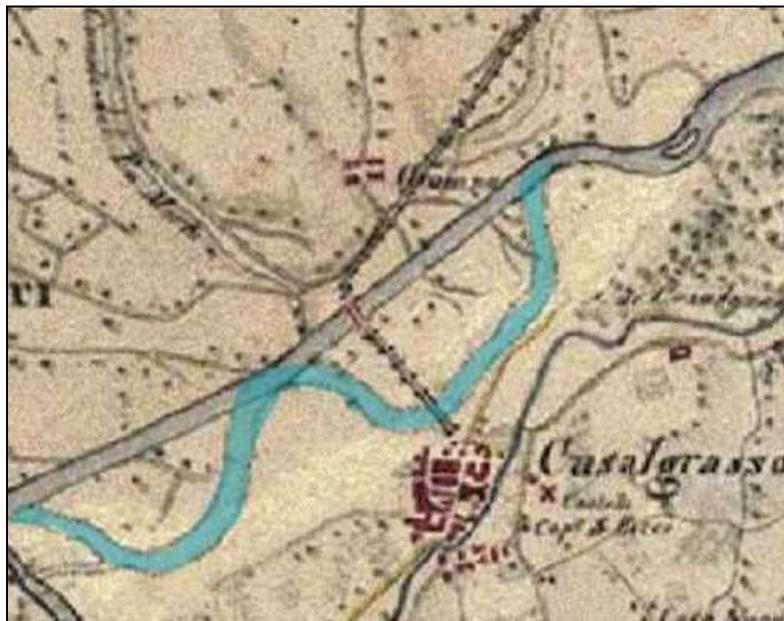
Figura 8. In azzurro sulla cartografia Gran Carta Stati Sardi del 1852-1862 è stato evidenziato il tracciato dell'alveo prima della rettifica avvenuta nel 1845. L'allagamento di una porzione del concentrico di Casalgrasso che si trova in corrispondenza dell'antico tracciato e quindi in una zona ribassata

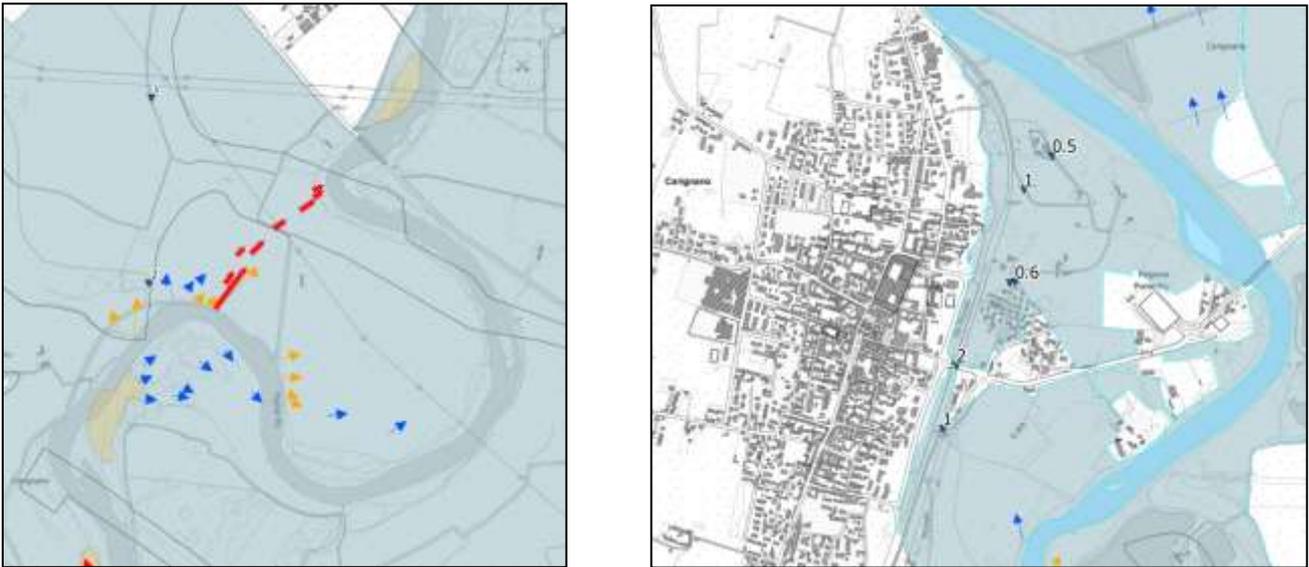
L'approfondimento delle anse nel tempo, che hanno raggiunto un'elevata sinuosità locale, ha determinato l'avvicinamento reciproco tra i due lobi successivi con il salto del collo che li separa durante la piena di novembre (Figura 9).

Figura 9. Nella cartografia a sinistra il taglio del meandro, evidenziato dalle frecce rosse, naturale evoluzione dei corsi d'acqua ad alveotipo meandriforme. A destra le aree inondate a Carignano e i battenti idrici raggiunti

L'allagamento dei centri abitati si limita al concentrico di Carignano, particolarmente colpito nella porzione nord-ovest della frazione Garavella, esclusi gli impianti sportivi, interessando moltissime abitazioni (Figura 9).

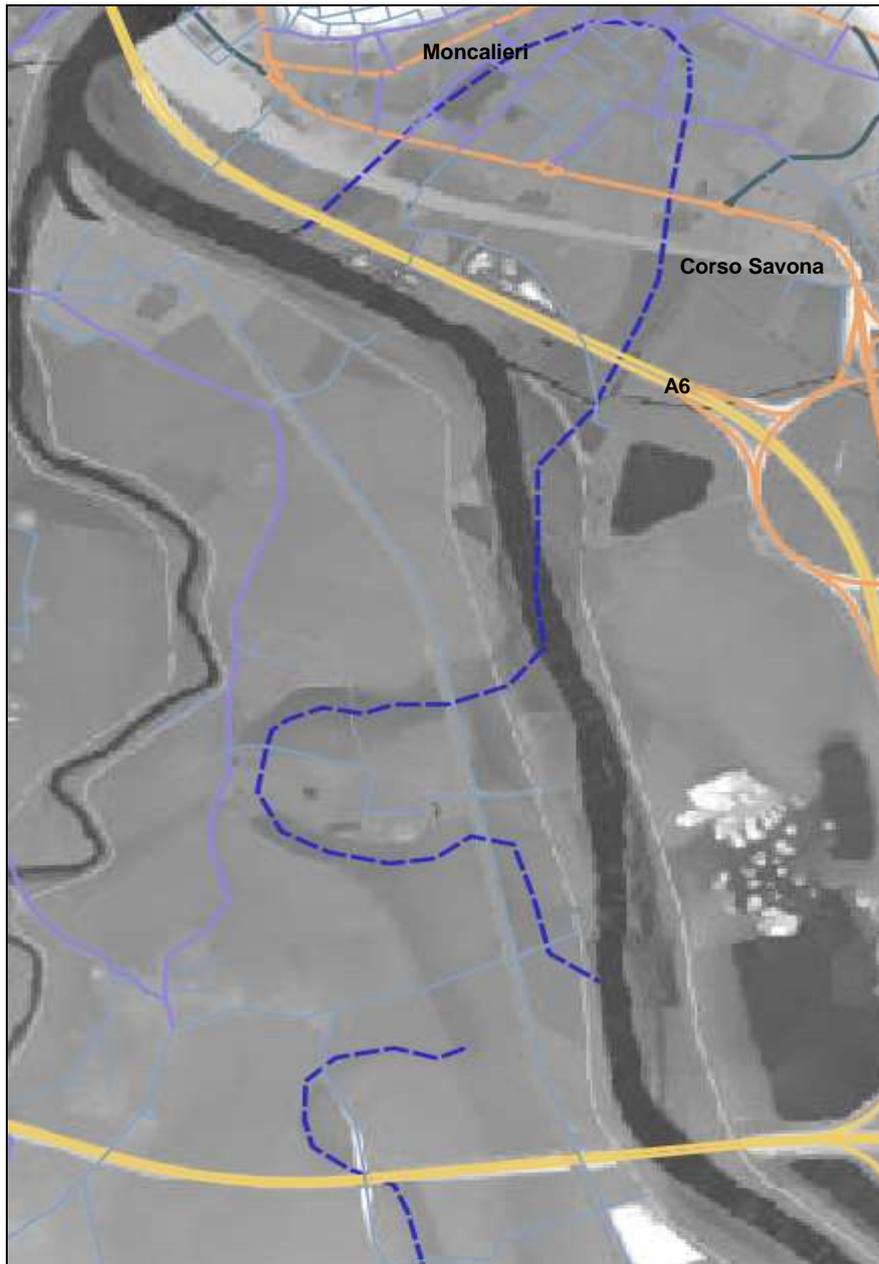
Figura 11. Zona a monte di Moncalieri - forme di meandri relitti (linea tratteggiata blu) presenti sulla pianura alluvionale in sinistra e in destra rispetto all'alveo attuale derivati dal DTM derivati da lidar

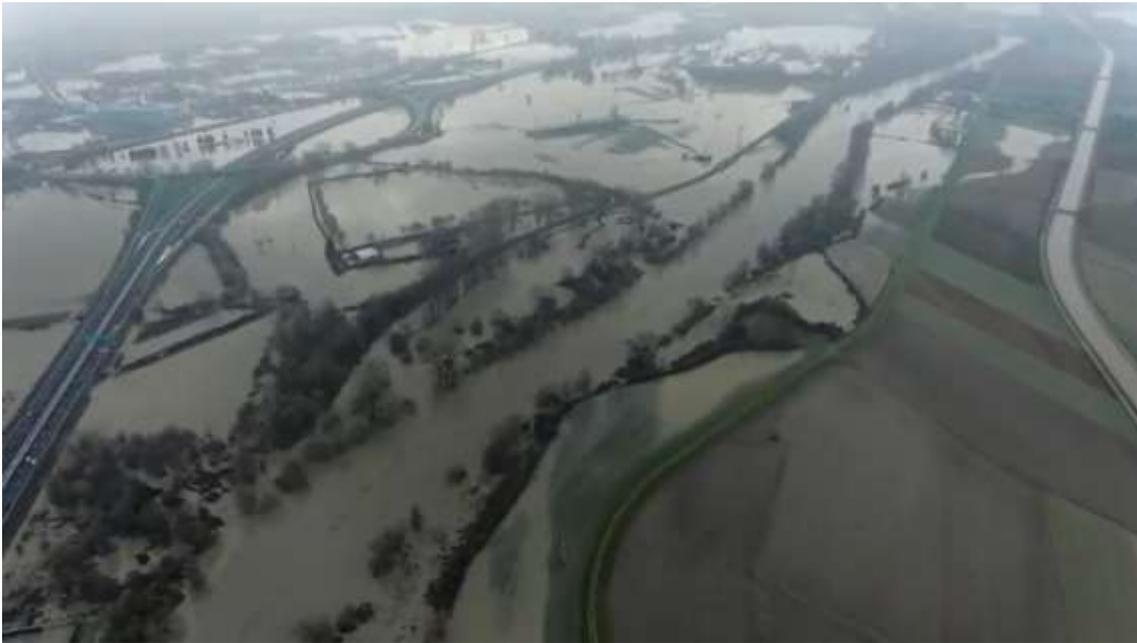
Figura 12. In primo piano il Po, sulla sinistra l'autostrada A6 e lo svincolo di Corso Savona

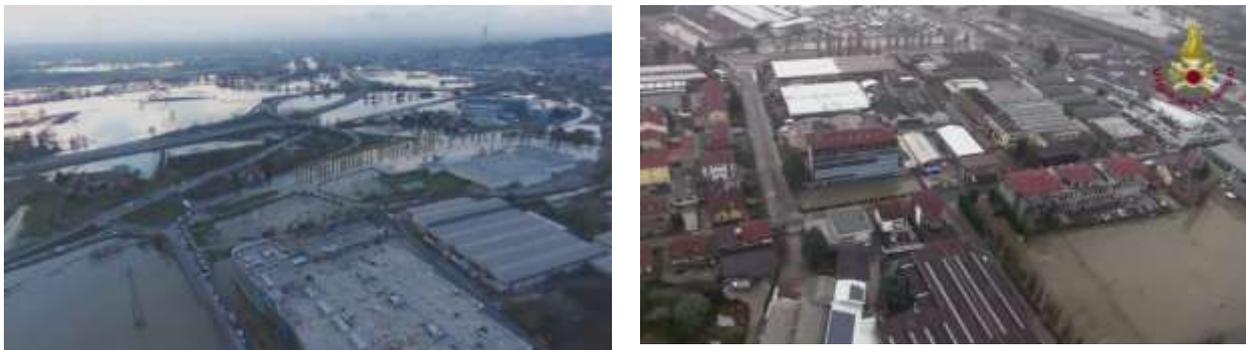
Figura 13. Zona commerciale di Moncalieri (a sinistra), edifici allagati tra Via De Gasperi e Via Einaudi

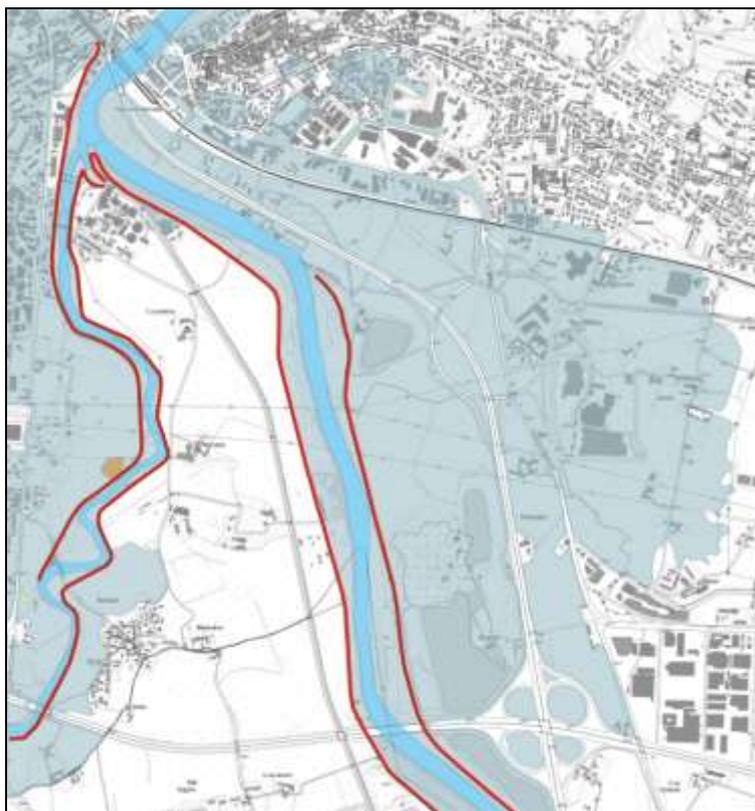
Figura 14. Nella cartografia sono evidenziate le aree inondate durante l'evento e con le linee rosse il sistema arginale

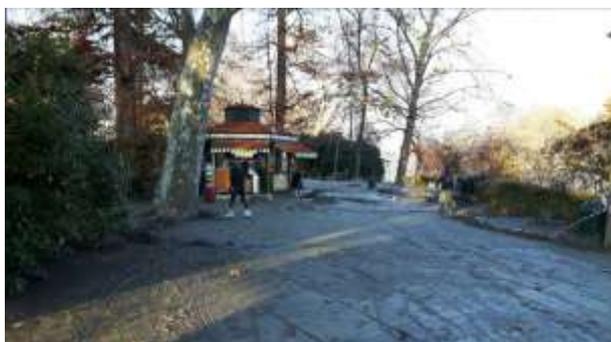
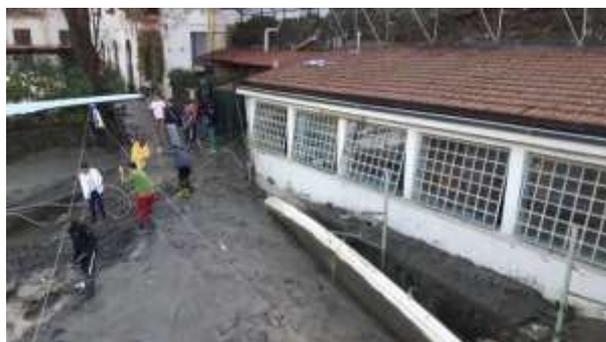
A valle della confluenza il Po risulta incassato in alti terrazzi. Tale assetto morfologico fa sì che il tratto cittadino non sia stato interessato da allagamenti estesi. Solo le aree limitrofe al fiume come quella dei campi sportivi di Via Moncalieri, la parte più bassa del Valentino, i Murazzi, vengono inondate. Alla confluenza del Po con il Torrente Stura di Lanzo in sponda destra si registra un allagamento di estensione maggiore che interessa la zona del Parco del Meisino.

Figura 15. Parco del Valentino (a sinistra) e Imbarco Perosino (a destra). (Foto Arpa Piemonte, 26/11/2016)

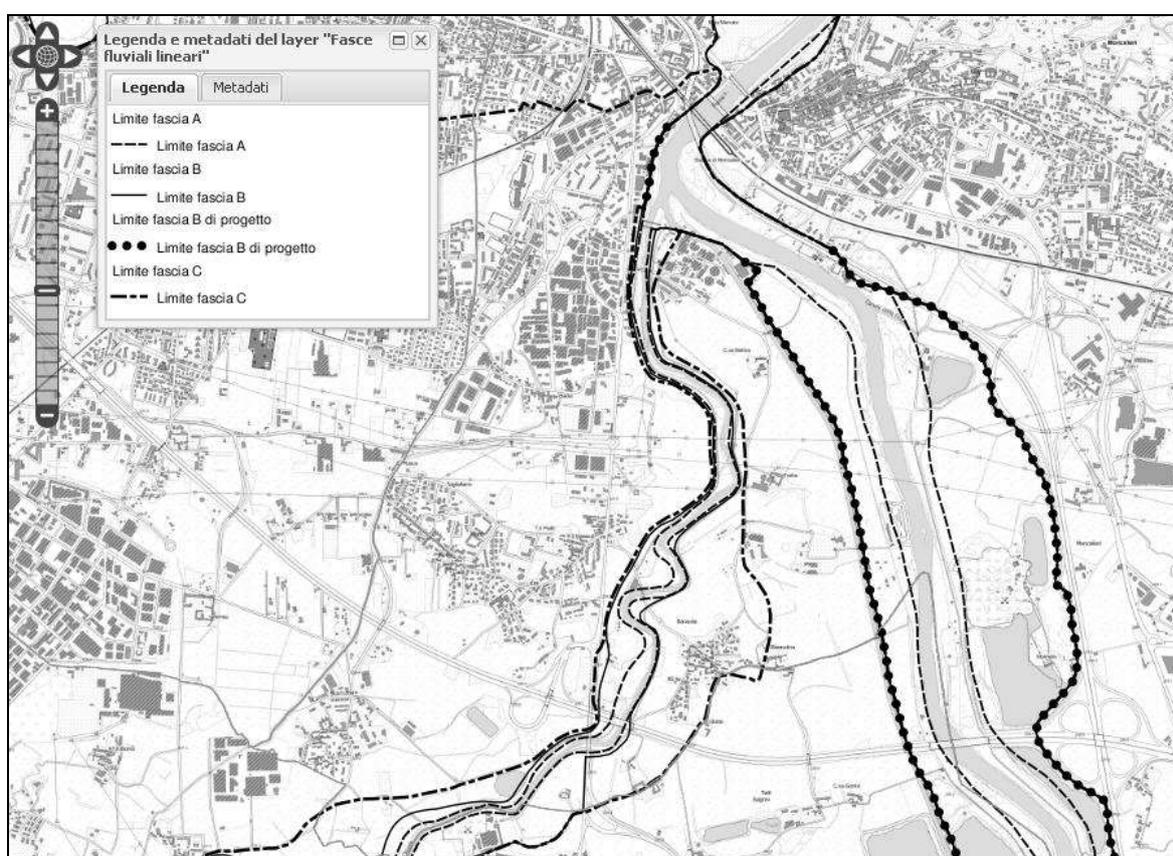
Per quanto riguarda i corsi d'acqua, nel territorio del comune di Moncalieri il PAI (cfr Figura 16) individua lungo i principali corsi d'acqua (Po, Sangone e Chisola) le fasce di deflusso della piena (Fascia A), le fasce di esondazione (Fascia B) e le aree di inondazione per piena catastrofica (Fascia C).

Figura 16. Fasce fluviali PAI

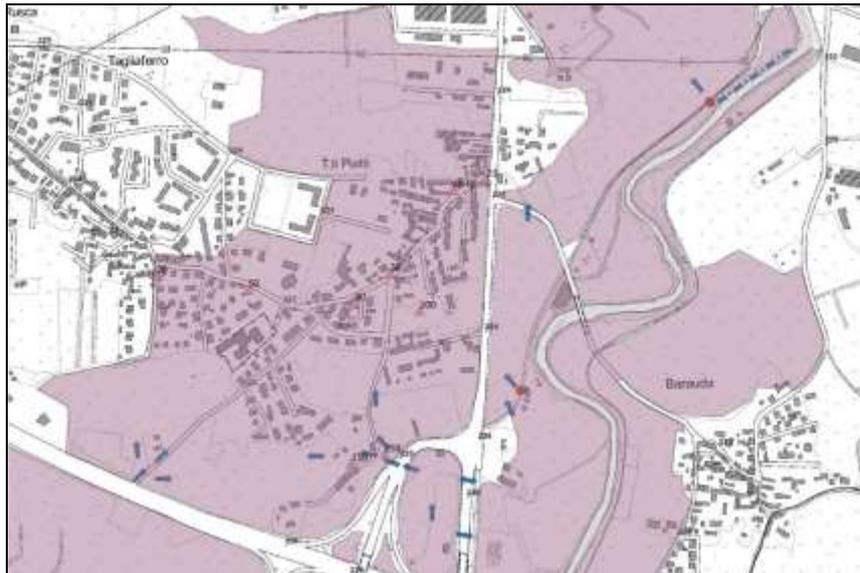
A seguito delle consistenti precipitazioni piovose abbattutesi nell'ultima decade del mese di novembre 2016, il bacino idrografico del fiume Po che attraversa il territorio moncalierese è stato messo fortemente in crisi in diversi punti, anche a seguito di rotture arginali, causando nelle zone pianeggianti estese inondazioni di ambiti edificati con battenti d'acqua superiori al metro (cfr. Figura 17 e Figura 18).

Figura 17. Stralcio delle aree allagate

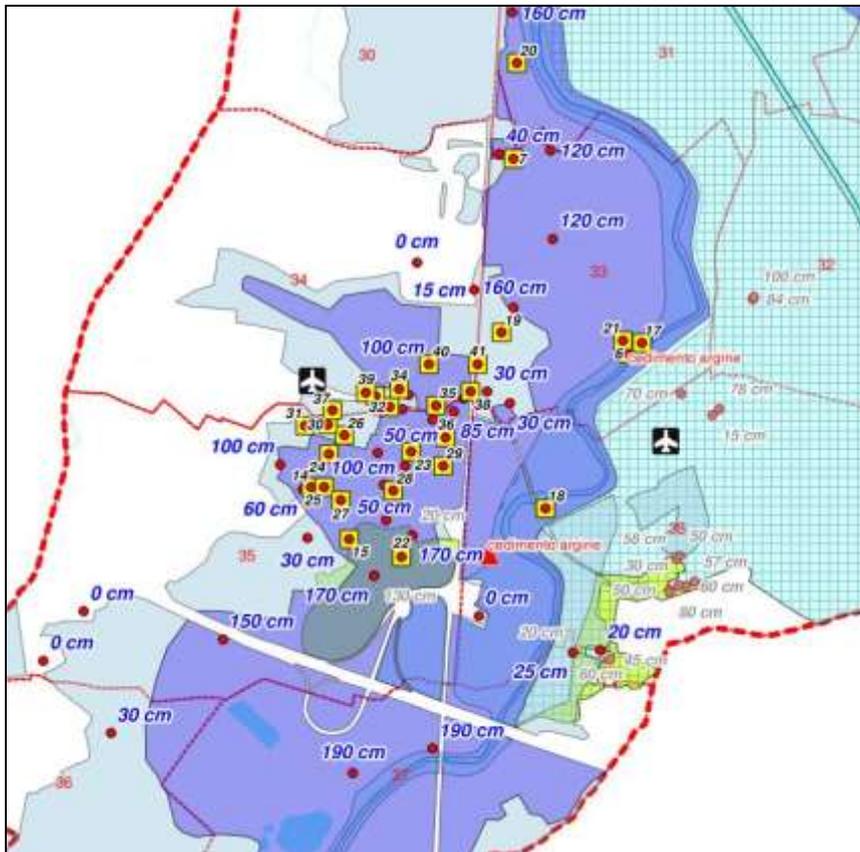
Figura 18. Aree allagate con indicazione dei battenti

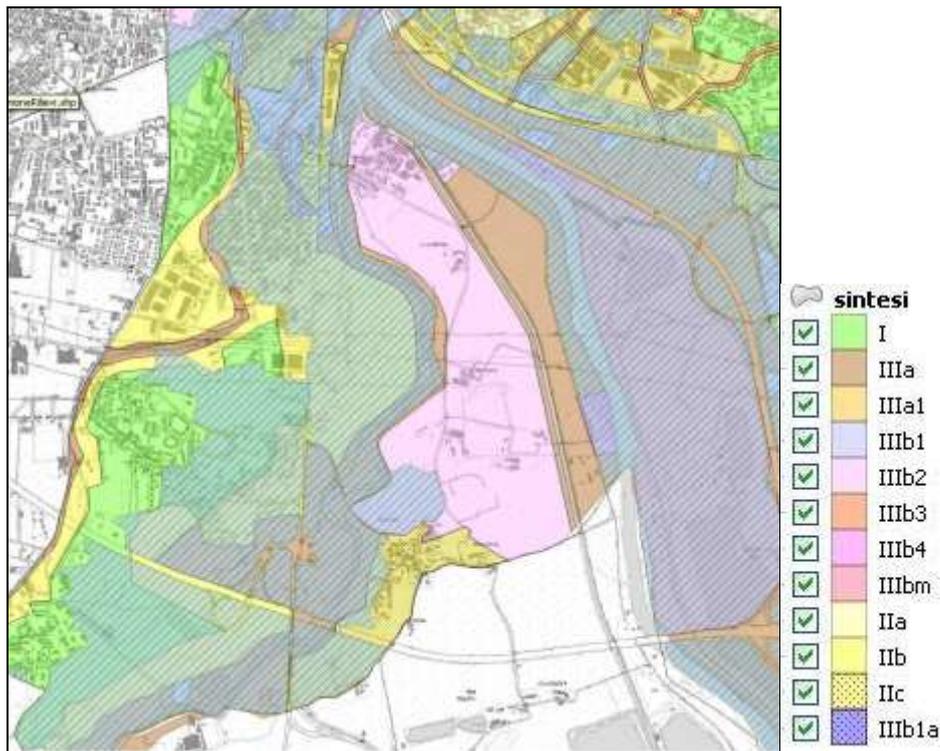
Nel piano regolatore vigente molte aree interessate da inondazioni con battenti d'acqua significativi ricadono, dal punto di vista della pericolosità geologica e dell'ideoneità all'utilizzazione urbanistica ai sensi della Circolare PGR n. 7/LAP/96 e successiva Nota Tecnica Esplicativa del 1999, in classe I (porzioni di territorio dove le condizioni di pericolosità geomorfologica sono tali da non porre particolari limitazioni alle scelte urbanistiche) o in classe II (porzioni di territorio dove le condizioni di moderata pericolosità geomorfologica ed idraulica possono essere agevolmente superate attraverso l'adozione ed il rispetto di modesti accorgimenti tecnici realizzabili nell'ambito del singolo lotto edificatorio o dell'intorno significativo) (Figura 19).

Figura 19. Stralcio carta di sintesi

Tali classificazioni si sono dimostrate non congruenti con le effettive condizioni di pericolosità emerse nel corso dell'evento alluvionale del novembre 2016 e, quindi, non sono in grado allo stato attuale di disciplinare in modo corretto ed in sicurezza l'utilizzo urbanistico del territorio.

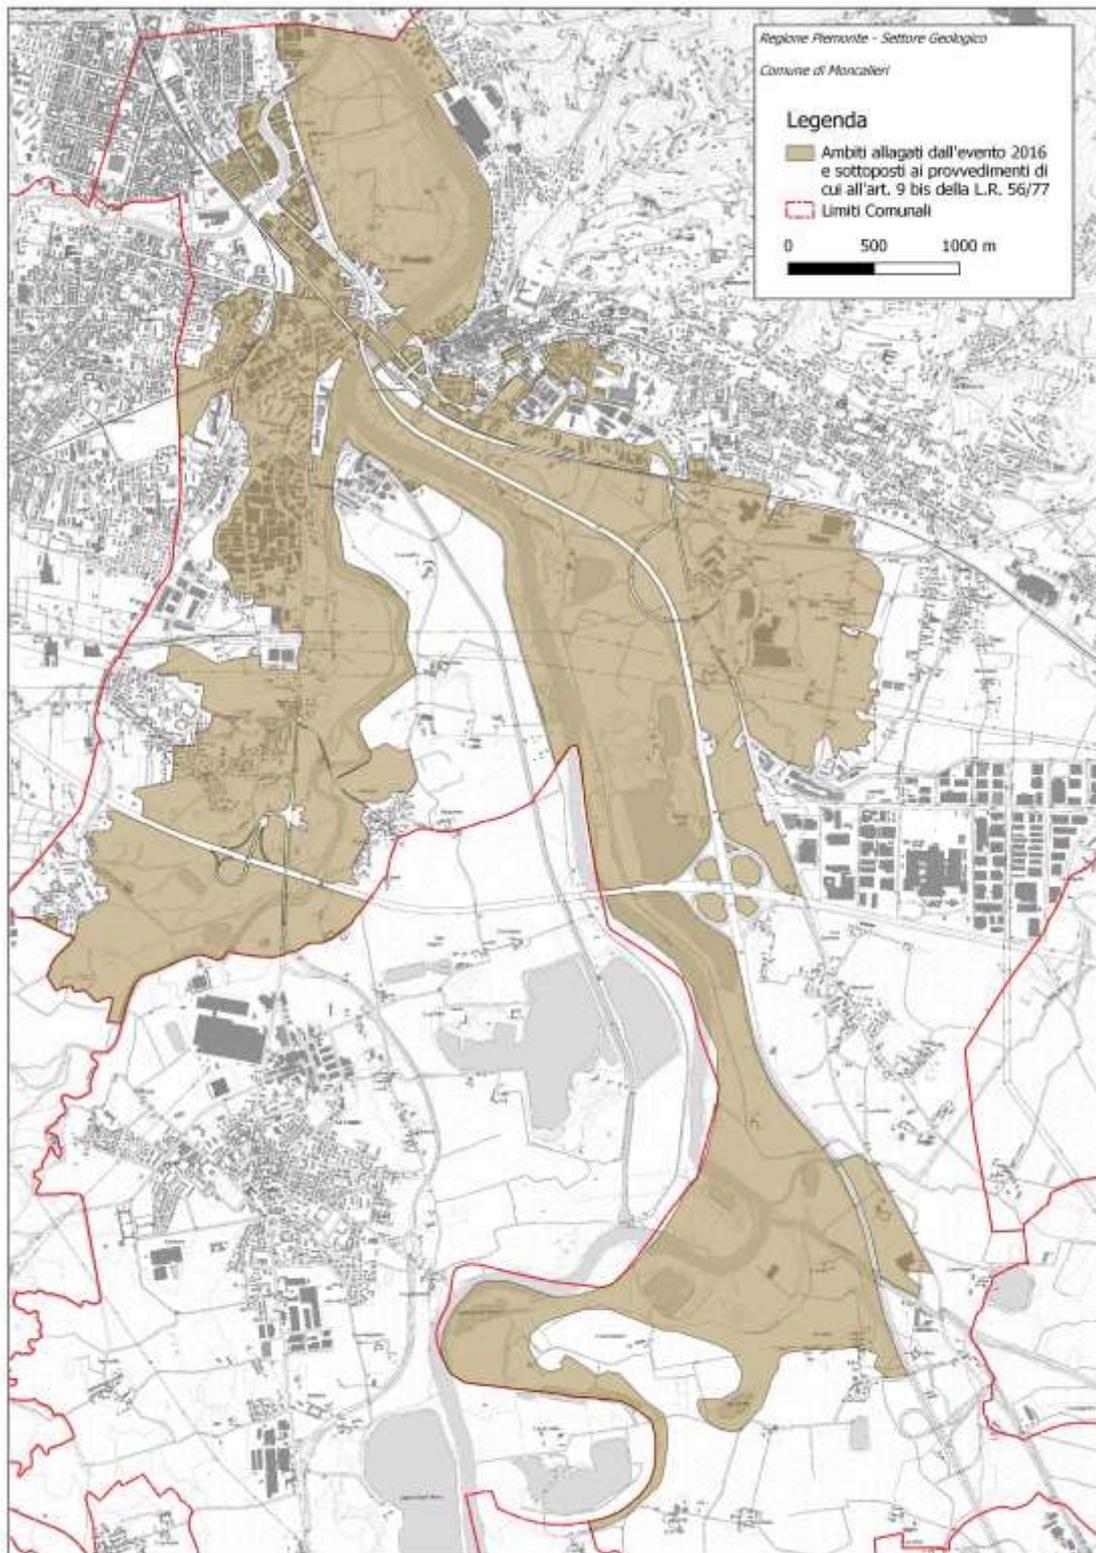
Figura 20. Ambiti sottoposti ai provvedimenti cautelari

Successivamente, la Regione Piemonte ha adottato nelle zone di pianura interessate dall'evento alluvionale i provvedimenti tesi a prevenire la realizzazione di locali abitabili con quota di calpestio non compatibile con i livelli di piena riscontrati, nonché prevenire o regolamentare la realizzazione di locali interrati a qualunque uso destinati o il cambio di destinazione d'uso in locali interrati esistenti a favore di destinazioni d'uso non accessorie o pertinenziali che prevedano la presenza continuativa e prolungata di persone (Figura 20). L'applicazione dei provvedimenti cautelari di inibizione e sospensione atti a prevenire interventi di trasformazione urbanistica è finalizzata alla revisione del piano regolatore vigente, per rendere la classi di idoneità geologica all'utilizzo urbanistico congruenti con le reali condizioni di pericolosità presenti sul territorio, e non può avere durata superiore ai tre anni.

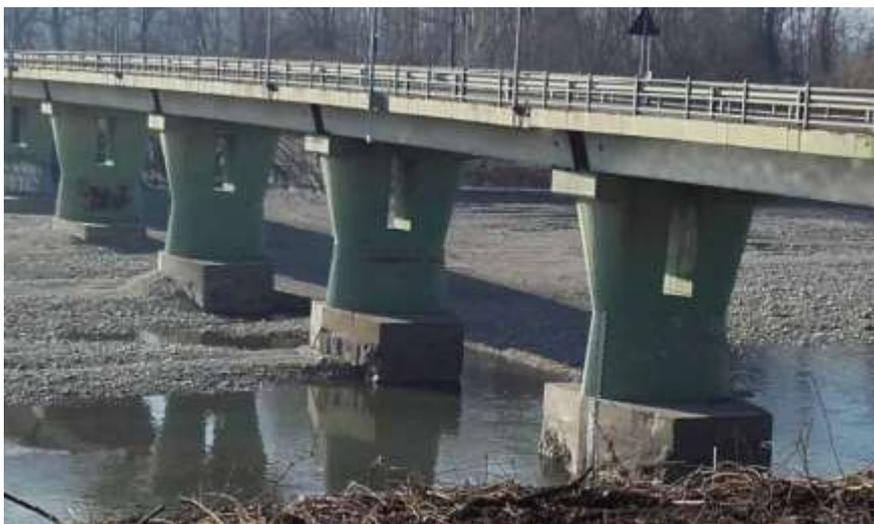
Figura 22. Il Ponte della SP 92 ha subito danni strutturali ad una pila e pertanto è stato chiuso al traffico

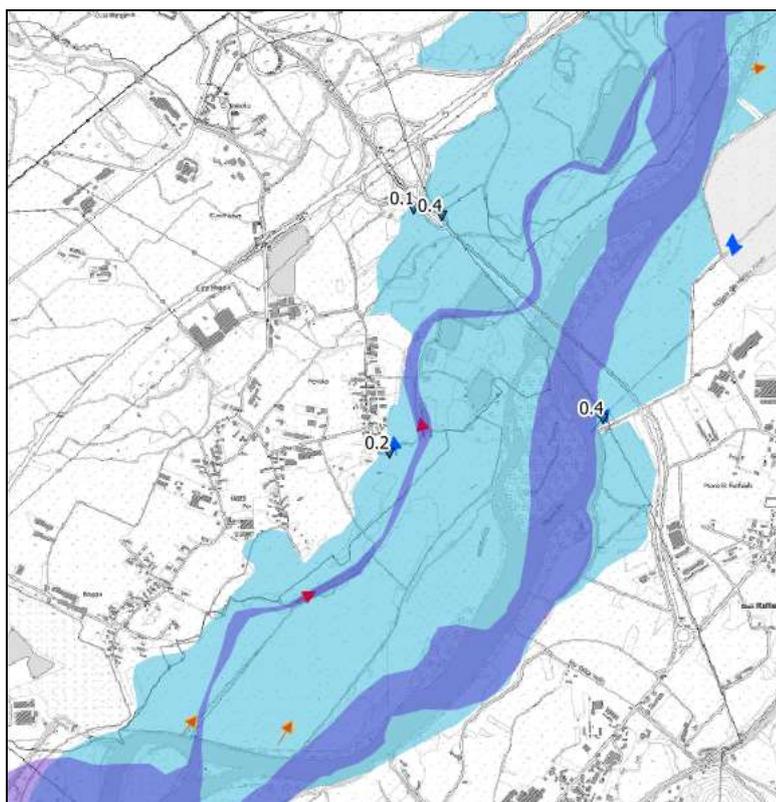
Tra Castiglione Torinese e Brandizzo l'acqua ha occupato le medesime aree inondate nell'evento del novembre 2000 invadendo un'ampia fascia e lambendo in sinistra gli abitati di Mezzi Po e Peroda. Le acque sono esondate in corrispondenza di un paleocanale attivo sino a metà degli anni '50 ripercorrendone il medesimo tracciato (Figura 23).

Figura 23. In viola il tracciato dell'alveo del 1954 e in azzurro le aree allagate durante l'evento del 2016 nel tratto da Gassino Torinese a San Raffaele
Raffaele Cimena

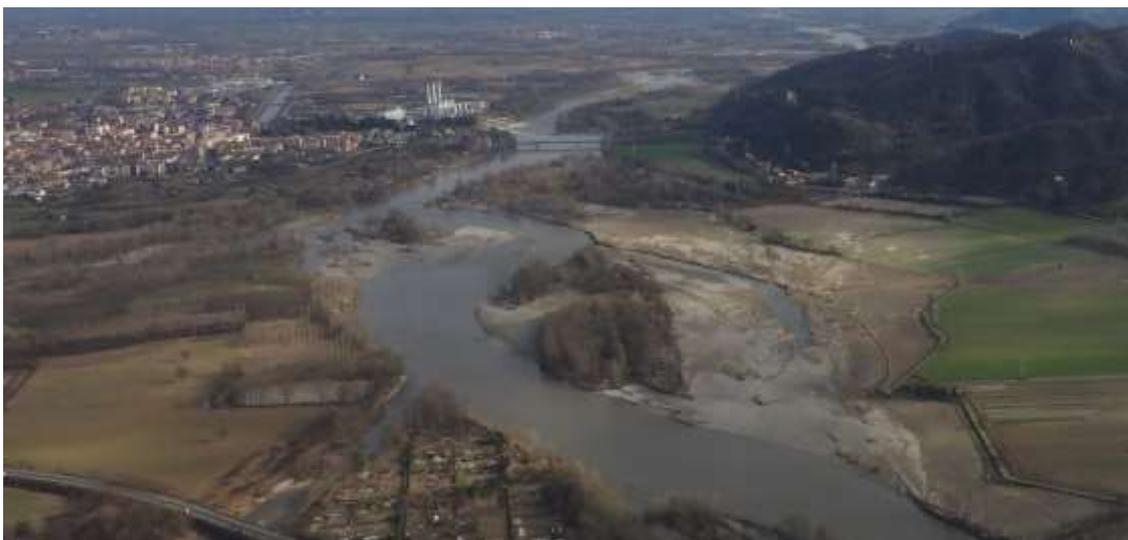
Appena a monte della confluenza del Malone il sistema di arginature restringe la fascia fluviale a una larghezza di 400 metri; non più contenute, le acque in sponda destra hanno sormontato l'argine allagando i terreni agricoli retrostanti (Figura 24), (Figura 25).

Figura 24. In primo piano sulla sinistra confluenza del Malone in Po, sulla destra la zona in cui l'argine è stato sormontato. Foto CNR IRPI del 29 novembre 2016

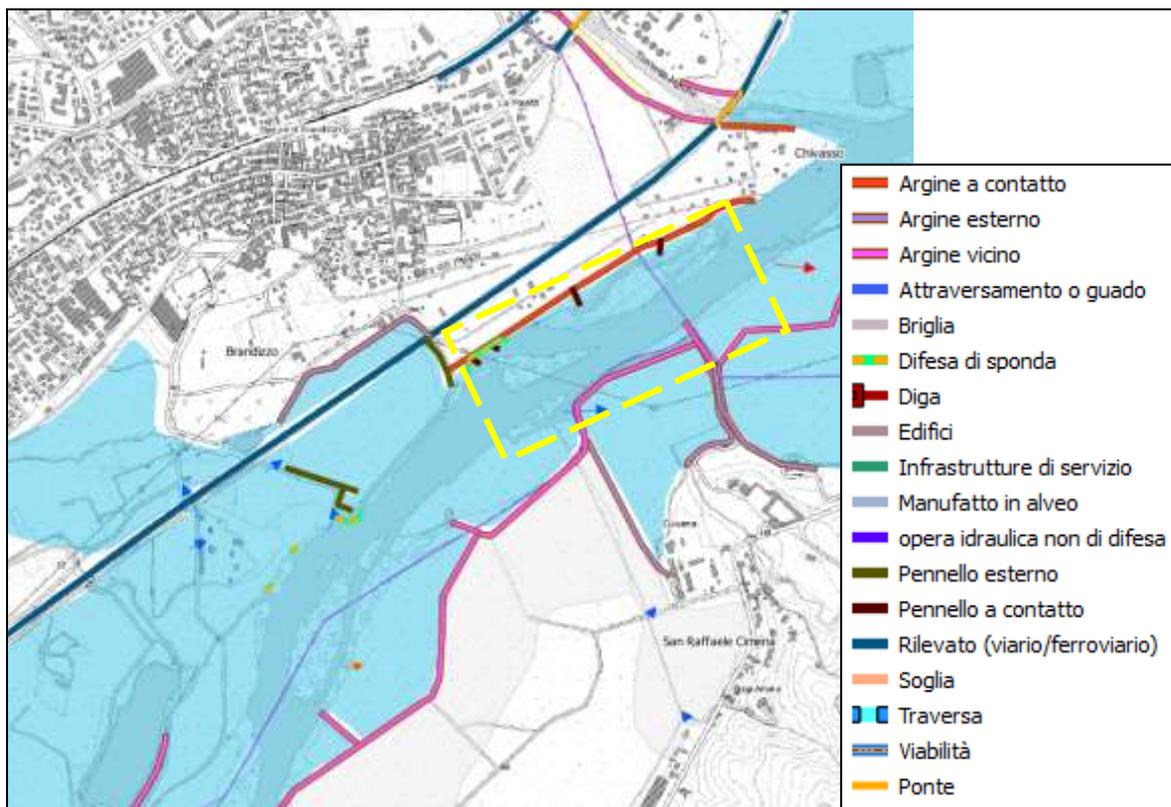
Figura 25. Nella mappa il riquadro tratteggiato giallo indica la zona dove la fascia di pertinenza fluviale si restringe a una larghezza di 400 metri

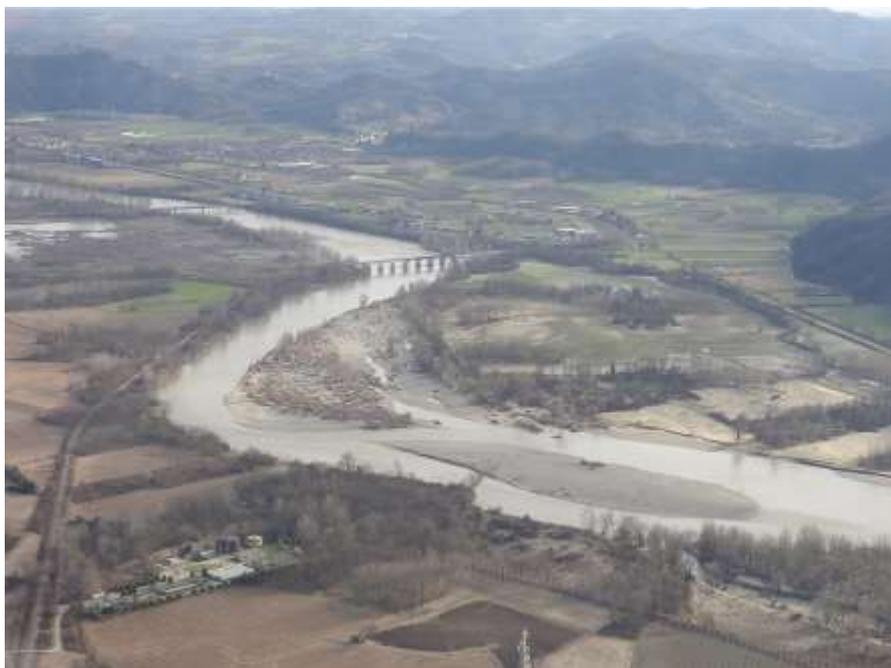
La piena del fiume Po tra Chivasso e Crescentino ha interessato essenzialmente le aree di golenia, determinando danni alle aree agricole limitrofe (Figura 27). Le aree d'inondazione sono risultate generalmente inferiori a quelle raggiunte durante gli eventi alluvionale del 1994 e del 2000, in quanto le acque di piena sono rimaste contenute negli argini esistenti.

Figura 27. In primo piano le aree golenali a monte del ponte ferroviario tra Chivasso e San Sebastiano da Po interessate (Foto CNR IRPI)

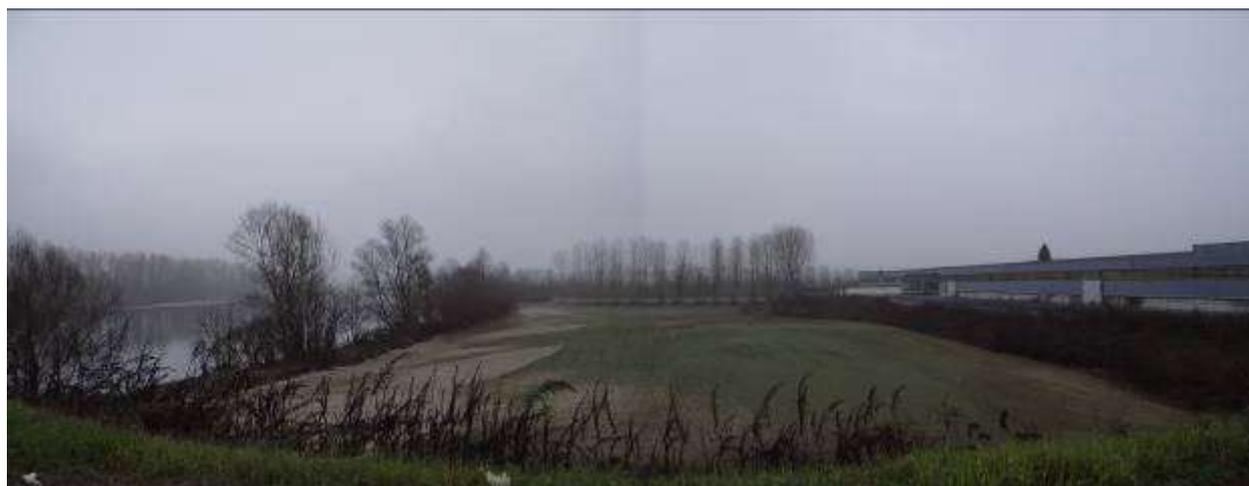
Poco dopo il ponte ferroviario, le acque di piena hanno interessato estese aree coltivate (Figura 28) e in località C.na Battaglia hanno sormontato gli argini esistenti.

Figura 28. A valle del ponte della SP94 in comune di San Sebastiano da Po

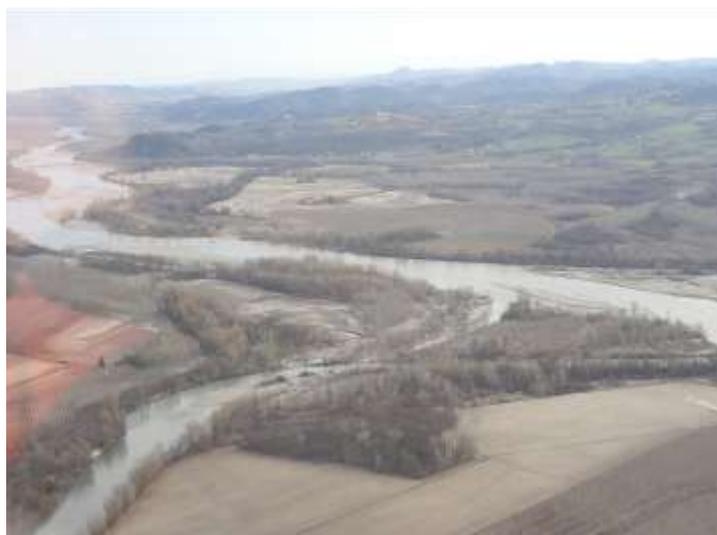
In corrispondenza della confluenza con la Dora Baltea si è riattivato l'antico sistema pluricursale della Dora, responsabile degli estesi allagamenti sul piano campagna al di fuori dell'alveo attuale, con erosioni causate da acque in corrente veloce (Figura 29).

Figura 29. In primo piano area di confluenza della Dora Baltea in Po - Foto CNR IRPI

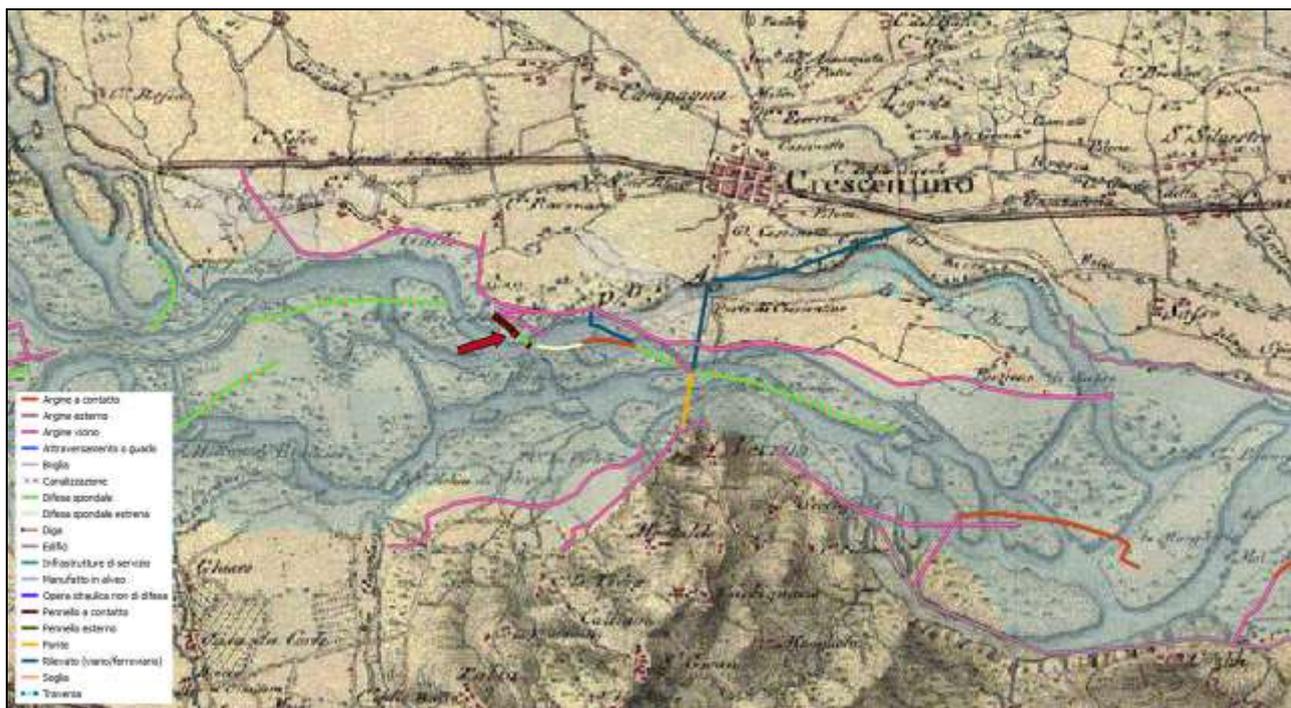
Figura 30. La Carta degli Stati Sardi mette in evidenza i sistemi pluricursali della Dora Baltea e del Po

La Figura 30 mostra come il Po abbia tentato di ripercorrere il paleoalveo della Dora Baltea a monte del ponte Crescentino-Verrua (freccia in carta), provocando il sormonto dell'argine più basso in area di golenale e generando un canale d'erosione.

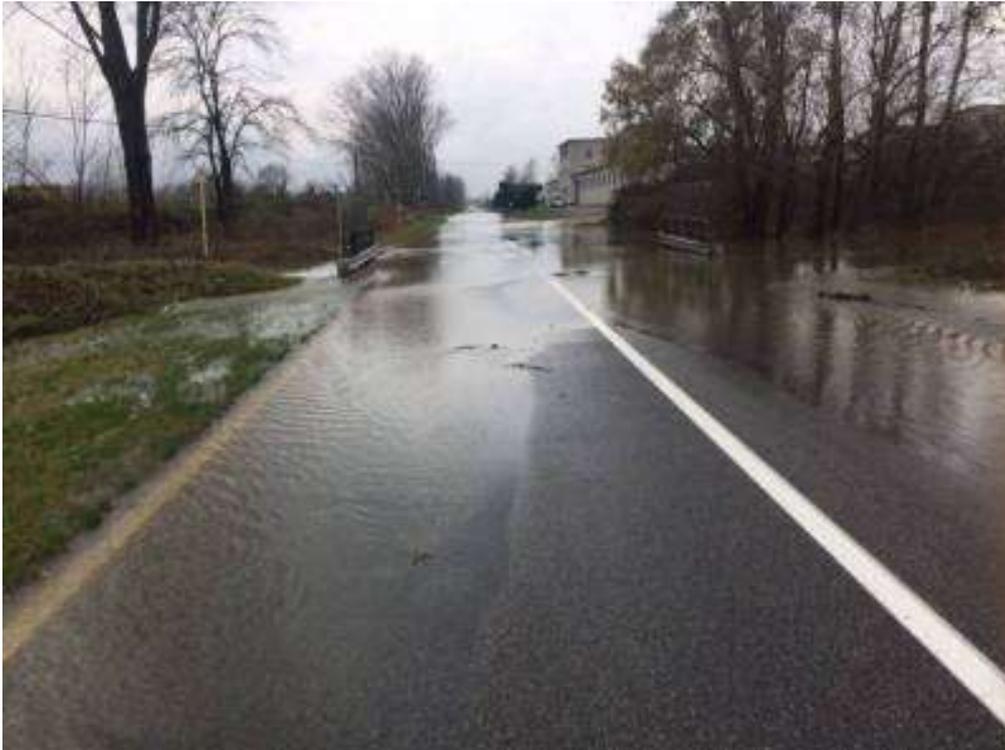
A Trino per quanto riguarda l'idrografia minore, la Stura, che da Fontantetto attraversa Trino e si dirige a Po, è esondata obbligando la chiusura del tratto di strada che transita davanti alla Centrale Fermi (Figura 31).

Figura 31. Esondazione Stura di Trino (foto di Maurizio Inguaggiato da www.ilmonferrato.it)

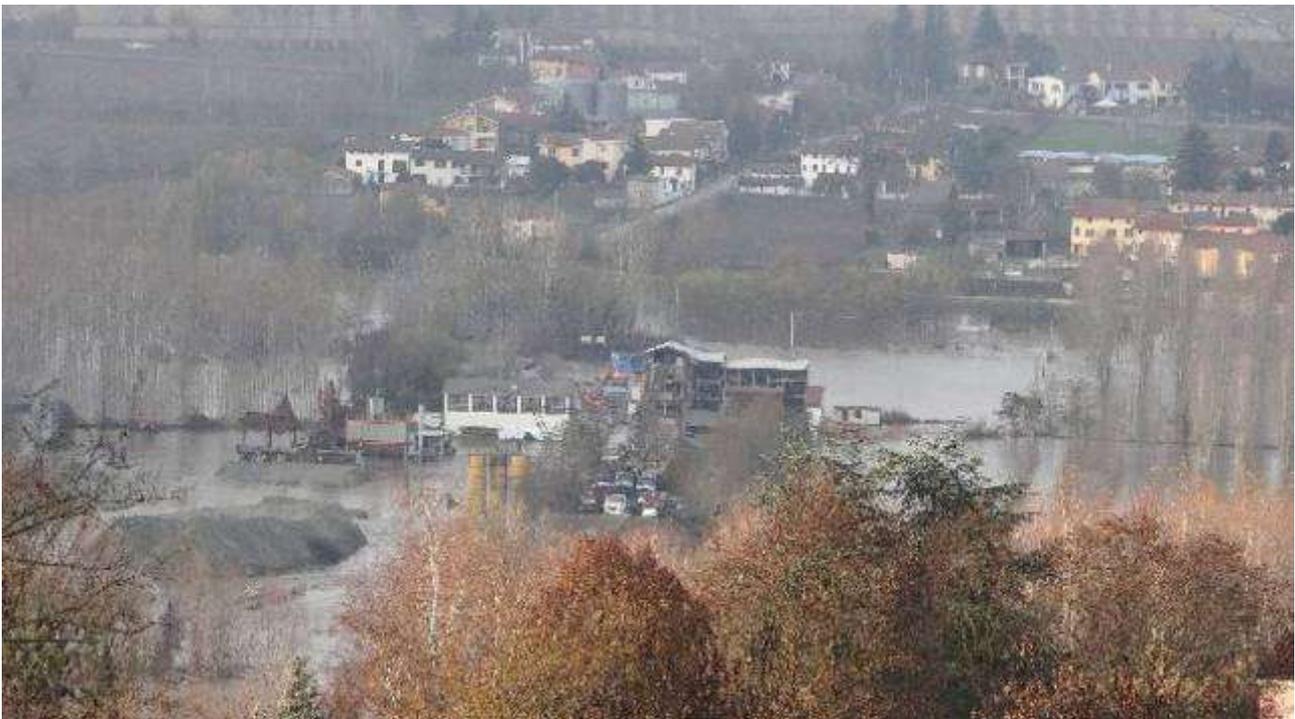
A Coniolo basso è stata allagata anche la cava di fronte all'abitato di Morano Po (Figura 32).

Figura 32. Allagamento della cava di Coniolo basso (foto di g.pi.mor. da www.ilmonferrato.it)

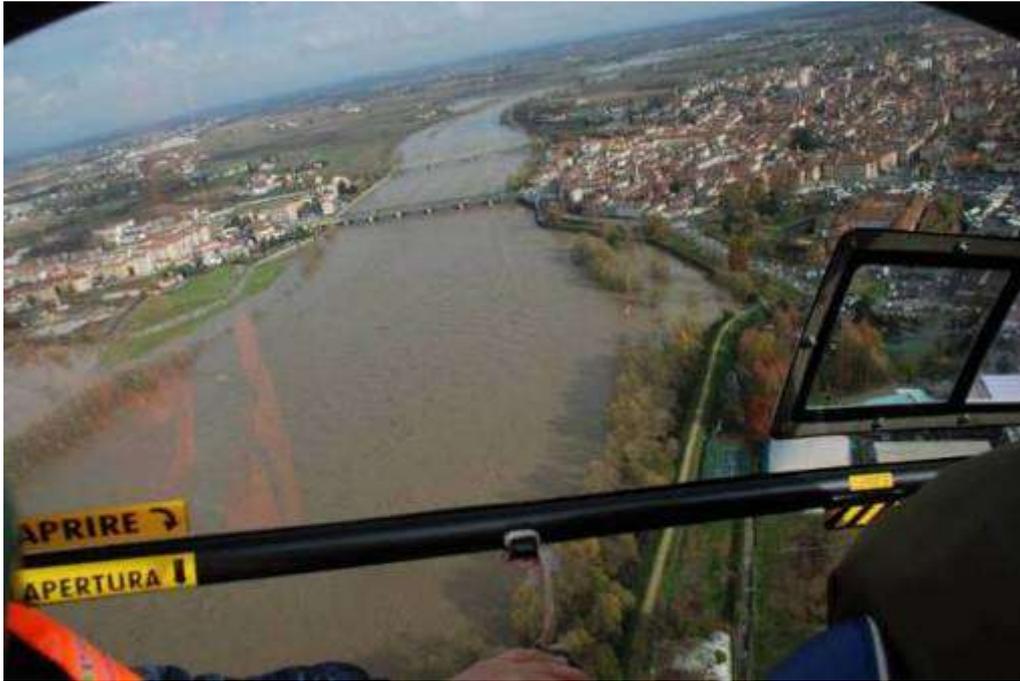
Figura 33. Casale Monferrato con allagamento delle aree golenali (foto di Stefano Bragato e Giancarlo Panelli da www.ilmonferrato.it)

L'esondazione del fiume Po da Casale Monferrato sino alla confluenza con fiume Tanaro ha interessato prettamente le aree di golena (Figura 33).
