TORRENTE CHISOLA

L'evento alluvionale del 21-25 novembre 2016 è stato particolarmente significativo per il torrente Chisola.

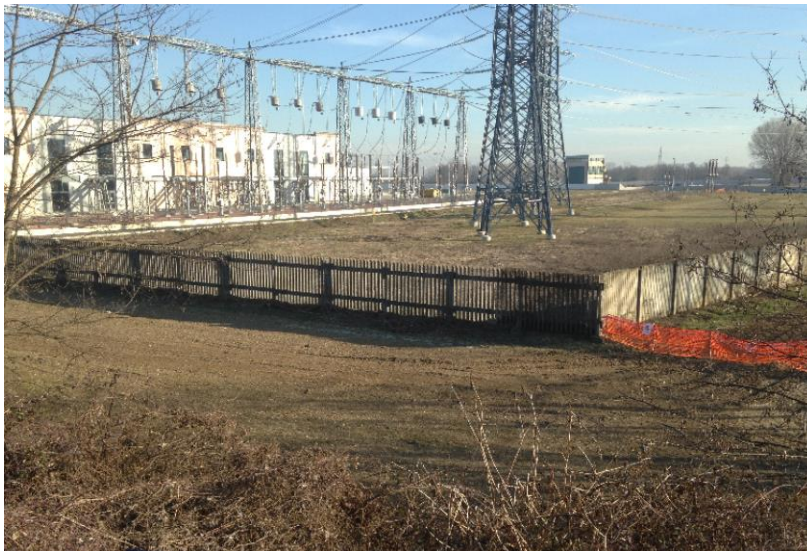
Occorre evidenziare come in comune di Piossasco, le aree allagate abbiano interessato la centrale della Terna (Figura 3) (Figura 4), con tiranti anche importanti. Il piano di imposta della centrale, rialzato dal piano campagna di circa un metro, ha evitato l'allagamento della stazione elettrica. I deflussi hanno coinvolto tutto il sedime di proprietà della Terna, provocando il sifonamento di un tratto significativo del muro di recinzione posto a sud.

Figura 3. Comune di Piossasco, centrale Terna; aree verdi coinvolte nella dinamica dei deflussi e stazione elettrica, rialzata, non interessata dagli allagamenti

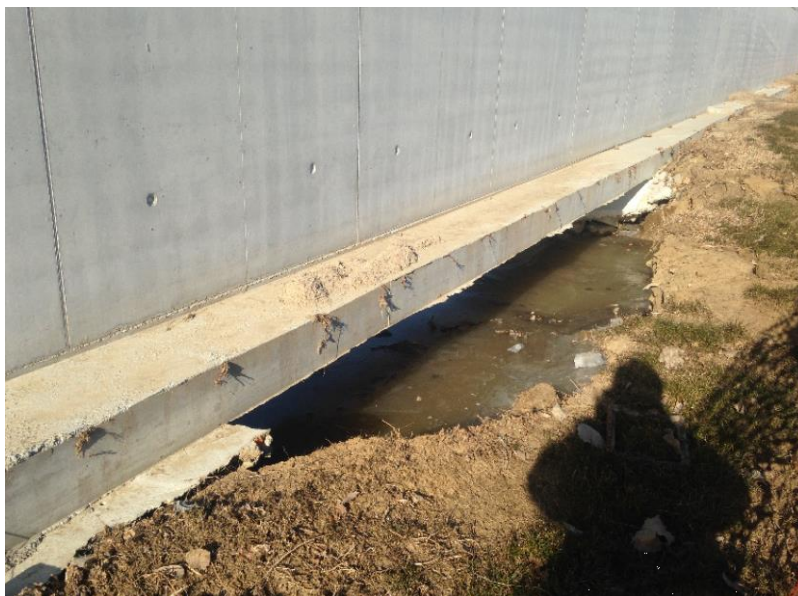
Figura 4. Comune di Piossasco; tratto di muro di recinzione della centrale Terna sifonato

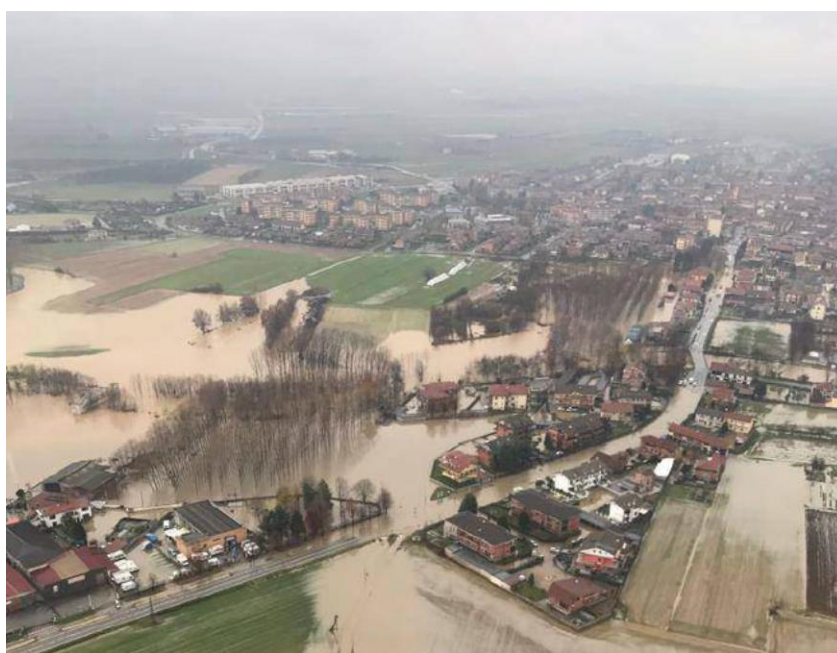
A monte del ponte della SP141, allagamenti significativi hanno coinvolto gli edifici ad uso prevalentemente residenziale ubicati in via Airasca e in via Piscina. I deflussi sono arrivati a lambire via San Rocco senza interessare l'abitato, in quanto posto a quota più rilevata rispetto al piano stradale. Sono stati coinvolti circa 700 residenti. (Figura 5 e Figura 6).

Figura 5. Comune di Volvera; aree allagate in prossimità del ponte della SP141 - foto della mattina del 25 novembre 2016 (foto comune di Volvera)

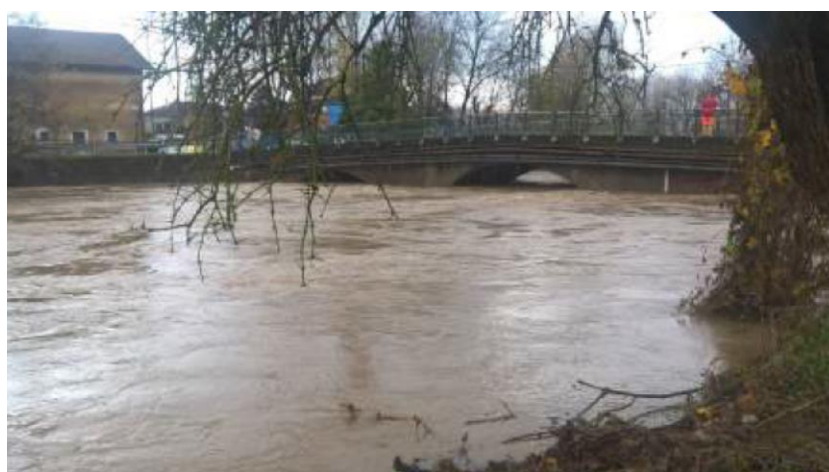
Il ponte della SP141 ha costituito un ostacolo al deflusso delle acque ma non è stato trascinato; il livello massimo è stato raggiunto intorno alle ore 3:00 del 25 novembre 2016.

Figura 6. Comune di Volvera; ponte della SP141 visto da monte nella mattinata del 25 novembre 2016 - le acque sono in fase di ritiro (foto comune di Volvera)

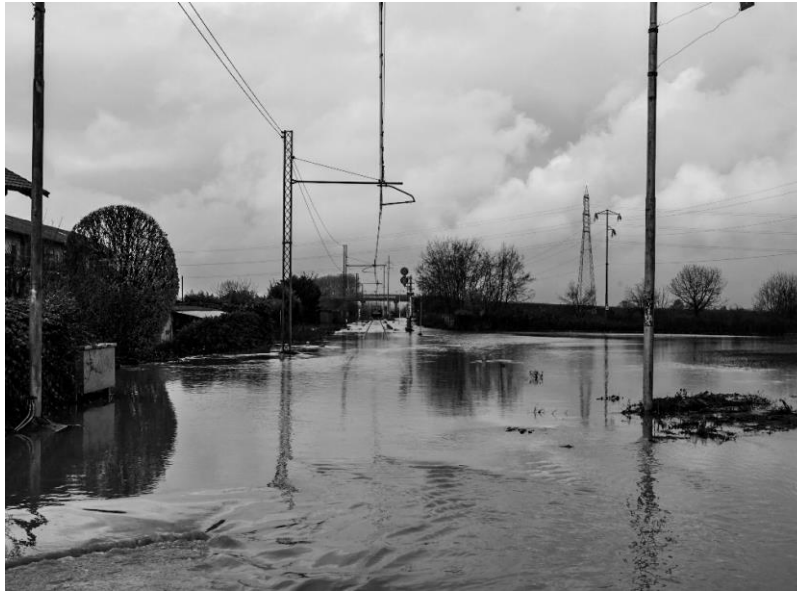
Il fornace della SP142 per Piobesi ha consentito il passaggio dei deflussi verso il concentrico di Candiolo. I passaggi a livello di via Europa e della Stazione hanno permesso il defluire delle acque verso il centro storico. Via Orbassano, via Altinetti, via Nino Costa e numerose altre vie del centro storico sono state allagate con tiranti dell'ordine di 0,4 – 0,8 m. Sono state interessate circa 1650 persone. (Figura 7 e Figura 8)

Figura 7. Sponda sinistra sopraelevata della SP142 per Piobesi che ha consentito il deflusso delle acque verso il concentrico di Candiolo (foto sig.ra Miriam Sintajova)

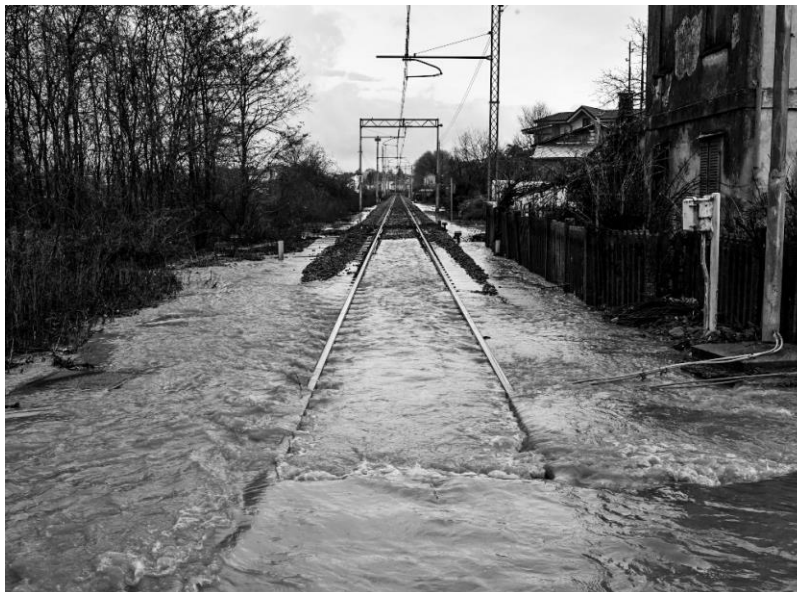
Figura 8. Sponda sinistra: passaggio a livello di via Europa dal quale i deflussi hanno raggiunto il centro storico di Candiolo (foto sig.ra Miriam Sintajova)

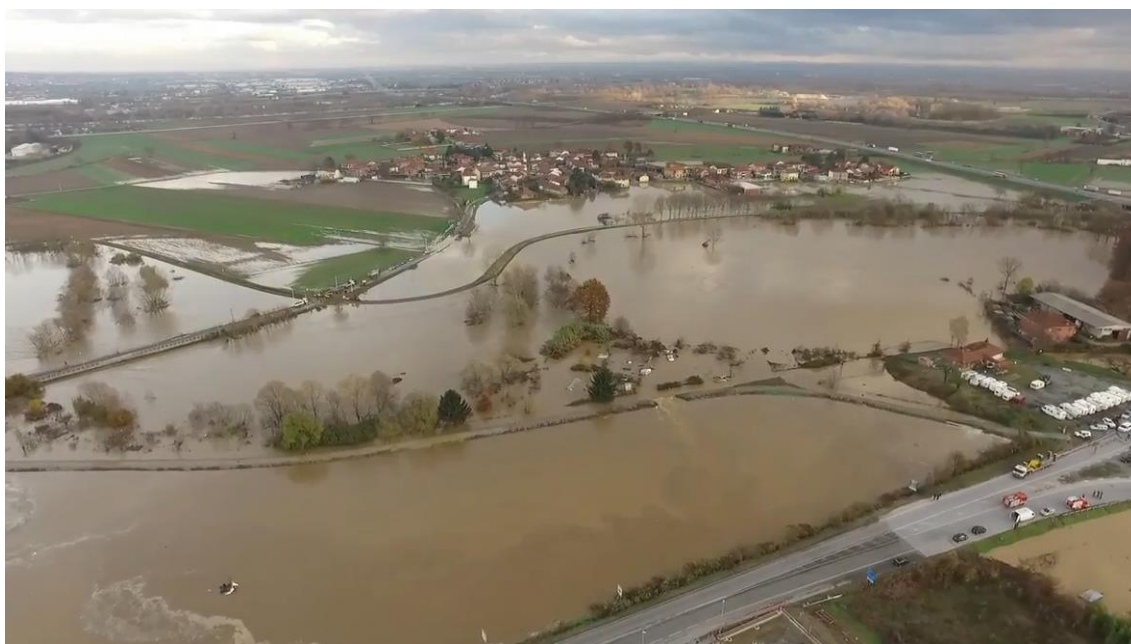
Nel pomeriggio del 25 novembre, alle 15.30 circa, il cedimento dell'argine sinistro in due punti, a sud (Figura 10) e a nord (Figura 11, Figura 12) del ponte di Strada Barauda ha rilasciato acque caratterizzate da correnti ad alta energia che hanno depositato sui campi coltivati una gran quantità di sedimenti (Figura 13). Il volume idrico riversatosi dalle rotte arginali ha invaso la zona compresa tra l'argine di sponda sinistra e Strada Carignano senza superare il rilevato di quest'ultima.

Figura 10. Comune di Moncalieri; rotta arginale a sud di Strada Barauda. (www.youtube.com, Giorgio Ferraris)

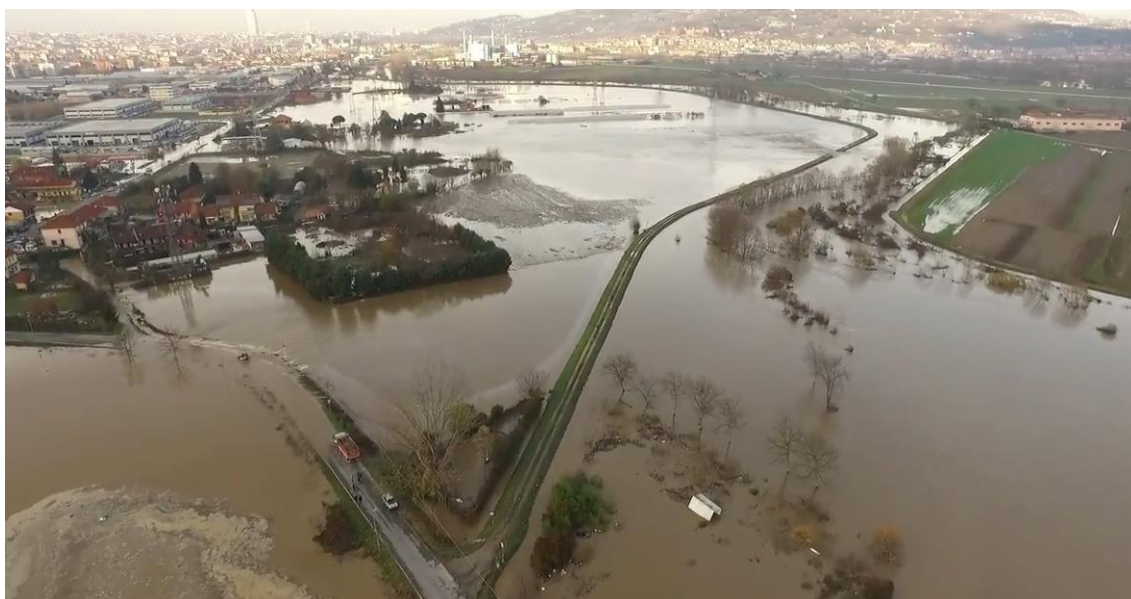
Figura 11. Comune di Moncalieri, Borgata Tetti Piatti; argine sormontato e rotta arginale a nord di Strada Barauda. (www.youtube.com, Giorgio Ferraris)

Dal punto della rotta sud, il deflusso delle acque ha sormontato Strada Barauda, unendosi alle acque provenienti dalla rotta nord e, all'altezza della rotonda di Viale Europa, il livello ha superato il rilevato di Strada Carignano intorno alle 17 del pomeriggio del 25 novembre, allagando Località Badia con tiranti anche superiori al metro. Procedendo verso nord l'inondazione ha poi coinvolto la borgata Moncalieri Sangone, dove localmente i livelli hanno raggiunto altezze di circa 1.70 metri, e la borgata Santa Maria.

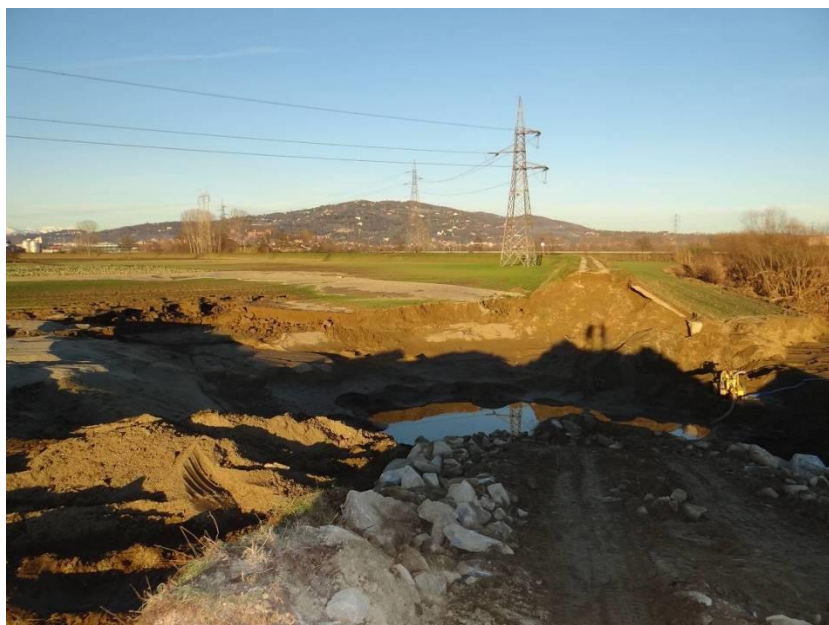
Figura 12. Breccia nell'argine nel tratto nord a valle del ponte di Strada Barauda

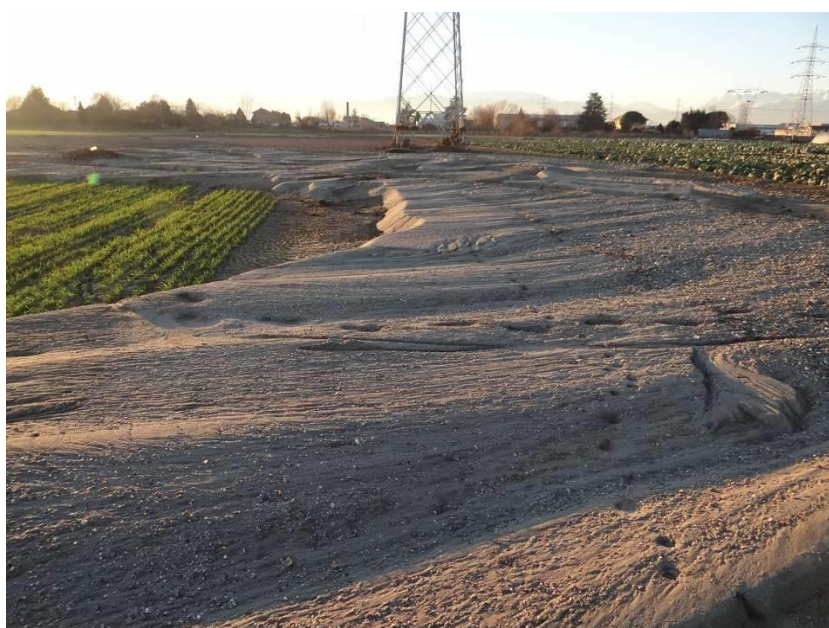
Figura 13. Deposito di materiale sabbioso-ghiaioso (*crevasse splay*) lasciato nei campi a seguito della rottura arginale
