FIUME BORMIDA

Il Fiume Bormida di Millesimo da Cortemilia alla confluenza con Bormida di Spigno

Il Fiume Bormida di Spigno fino ad Acqui Terme

Tratto con fasce fluviali da Acqui Terme alla confluenza in Tanaro

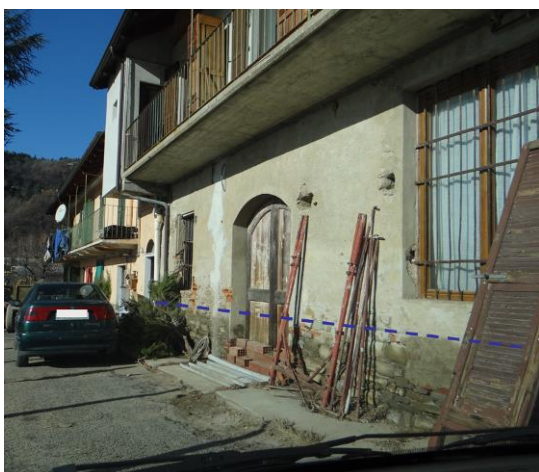
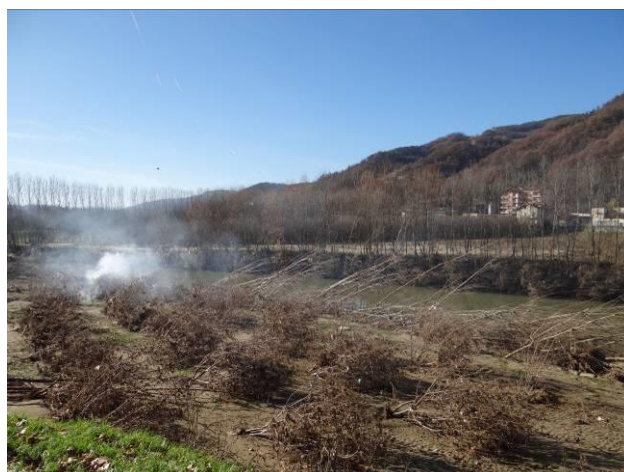
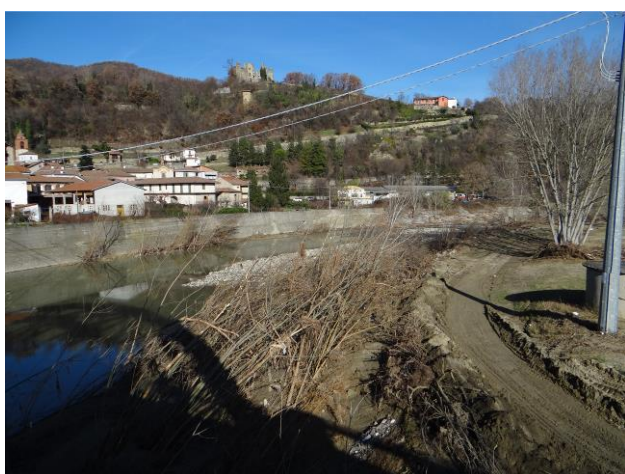
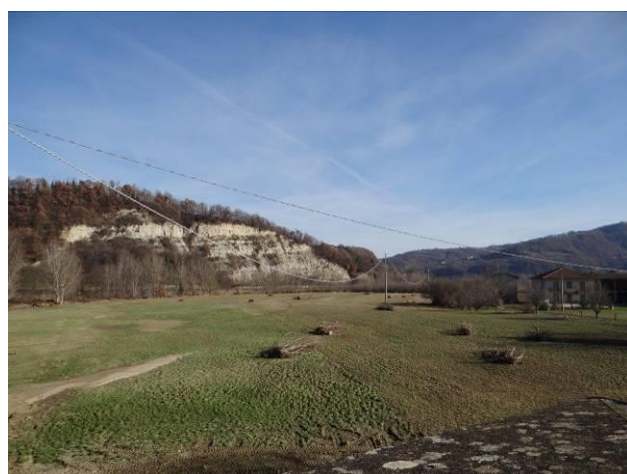
Figura 2. Vesime, località C. Bernengo

A Vesime il fiume forma una stretta ansa a gomito, in corrispondenza del ponte, le acque di piena sono fuoriuscite dall'alveo in sponda destra seguendo l'andamento di un'incisione relitta, allagando gli edifici di loc. C. Bernengo con battenti idrici di circa 0.80 m e danneggiando le aree agricole presenti.

Dopo il passaggio della piena sono rimasti sulla piana alluvionale a testimonianza della violenza delle acque molti alberi sradicati, come nel tratto a monte e a valle del ponte sul Bormida (Figura 2). In sponda sinistra si è verificata l'erosione delle difese spondali a protezione della sede stradale SP25.

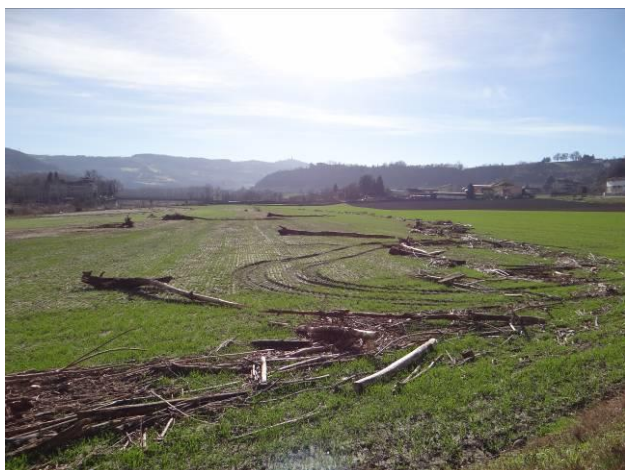
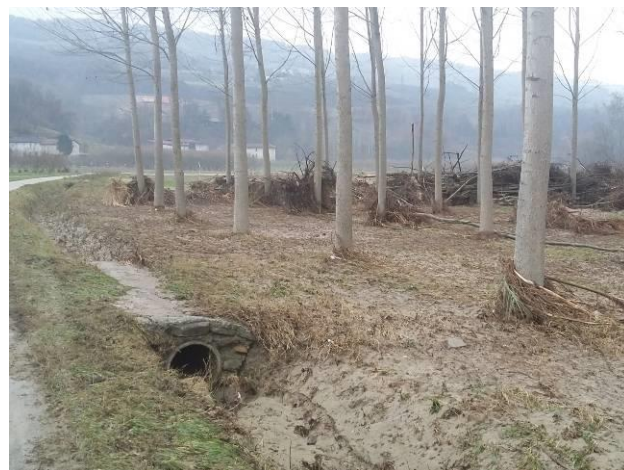
A Cessole l'alveo del Bormida si restringe e compie nuovamente una stretta curva, le acque di piena non più contenute hanno inondato le aree agricole adiacenti depositando molto materiale arboreo proveniente dalle numerose piantagioni di pioppi presenti nelle adiacenze del corso d'acqua; i pioppi durante la piena hanno condizionato la direzione e l'intensità dei deflussi (Figura 3).

Figura 3. Accumulo di materiale arboreo a ridosso della SP25 (foto a sinistra), barriera di tronchi in corrispondenza delle coltivazioni di pioppi (foto a destra, Regione Piemonte)

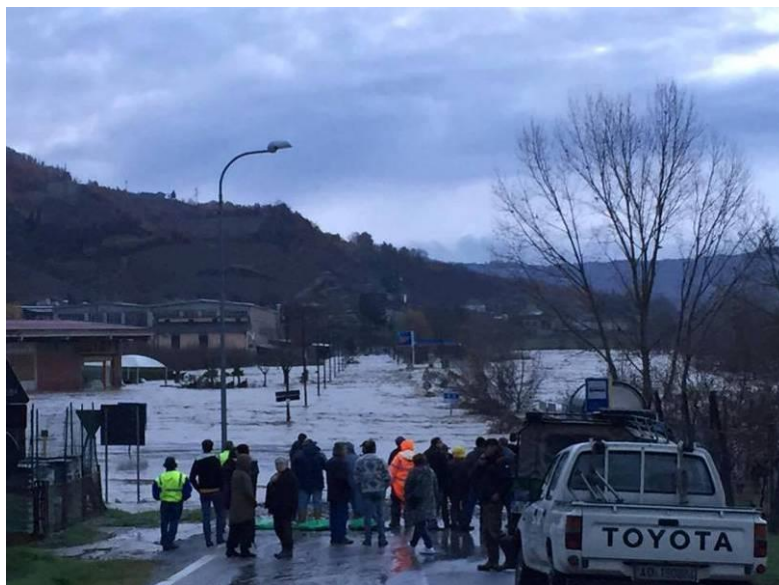
A Bubbio, a valle del ponte sul Bormida, in località Beccone la viabilità provinciale e comunale, alcuni edifici di civile abitazione, un'importante attività produttiva, alcune aziende agricole ed aree coltivate sono stati interessati da livelli idrici di circa 0.6 m (Errore. Il collegamento non è valido.).

Figura 4. Esondazione del Bormida a Bubbio (tratto da www.datimeteoasti.it)

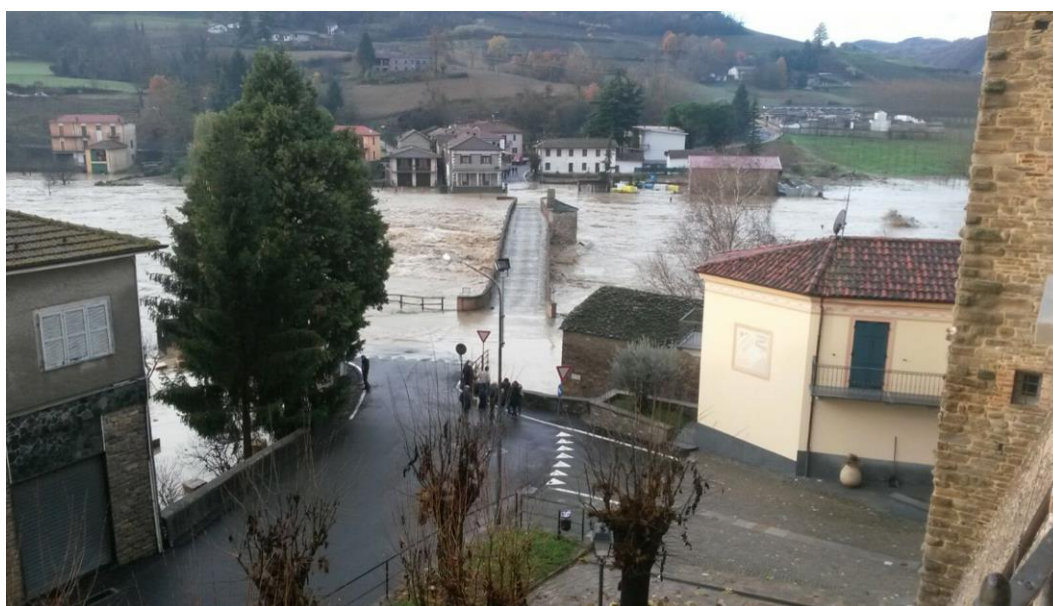
Il ponte romano (Figura 5 e Figura 6) non è stato sormontato come accaduto nell'evento del 1994 e l'area di esondazione risulta essere pressoché la medesima del 1994 ma con una differenza nei battenti idrici che oscilla, a seconda della zona, tra 0.70 e 1.50 m; gli edifici nelle vicinanze del fiume sono stati allagati (Figura 7).

Figura 5. Ponte romano di Monastero Bormida durante la piena del 25 novembre 2016

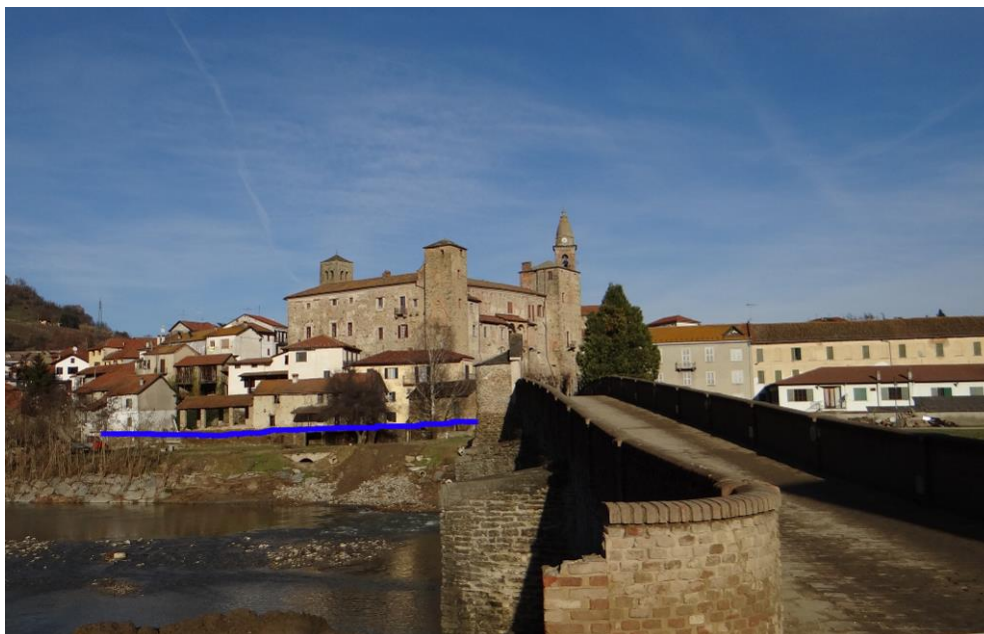
Figura 6. In primo piano il ponte di Monastero Bormida. La linea blu indica il battente d'acqua raggiunto sugli edifici a monte dell'opera nell'evento 2016. L'attraversamento è rimasto intatto

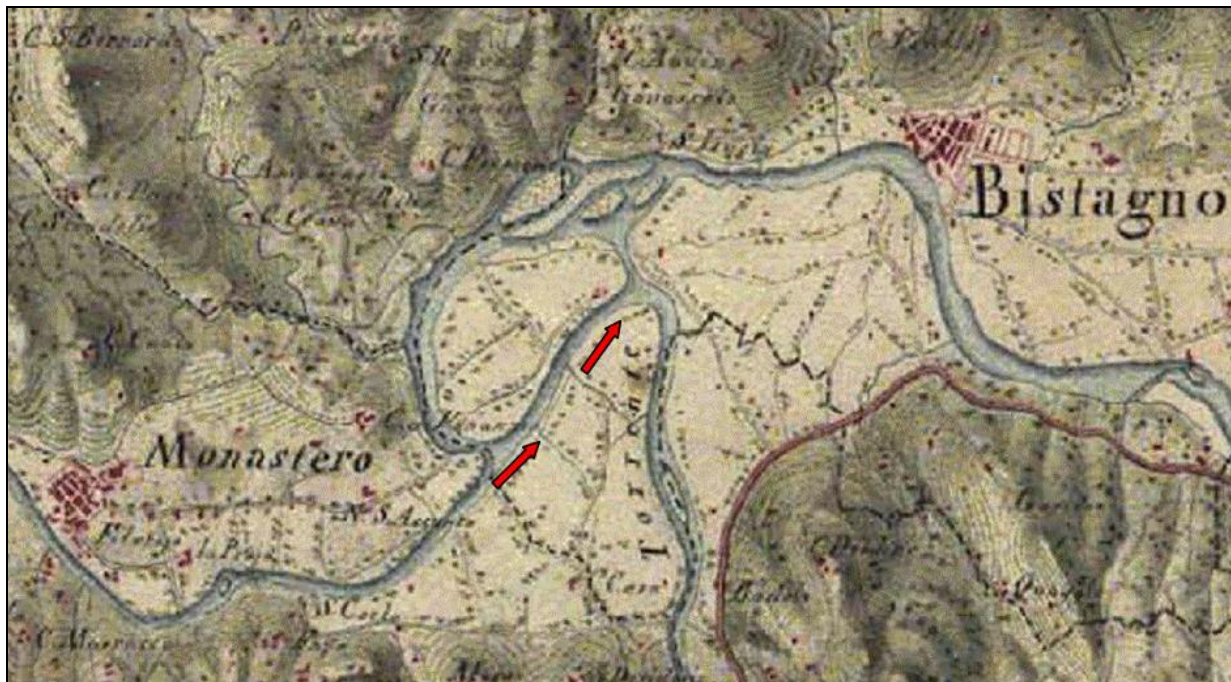
Nella zona di confluenza delle due Bormide in comune di Sessame, il fiume Bormida di Millesimo ha riattivato, in loc. Gringavoli, il ramo laterale e poco più a monte nei pressi di C.se Gallone un antico canale che confluiva nel Bormida di Spigno come mostrato in Figura 8.

Figura 8. La Carta Stati Sardi mostra come la zona di confluenza delle due Bormide fosse molto più complessa di quella attuale, con diversi rami che si intrecciavano. Durante l'evento le acque di piena hanno occupato il vecchio canale (indicato dalle frecce) che si collegava alla Bormida di Spigno

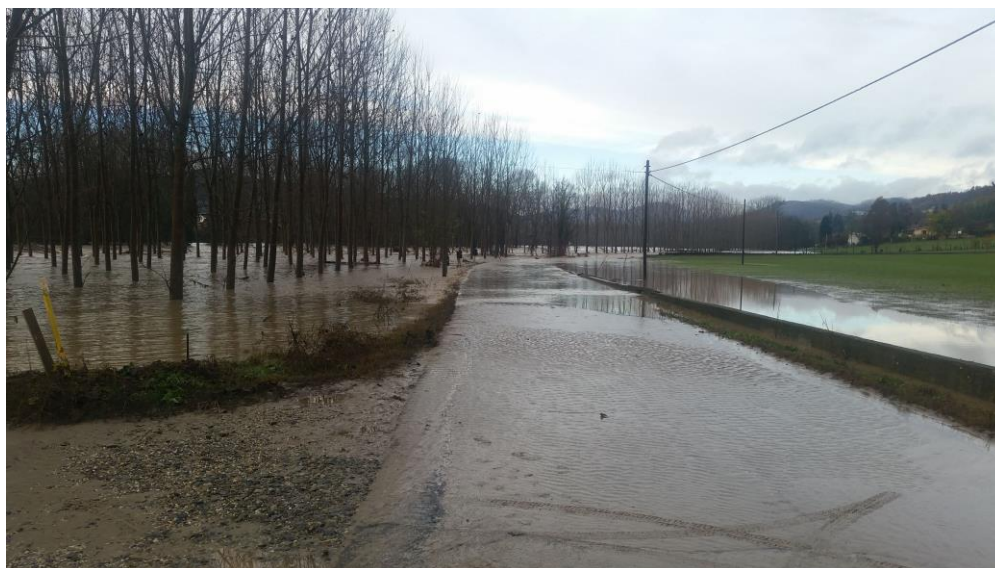
Bistagno, si è osservato l'allagamento della SP228 per Monastero Bormida (**Errore. Il collegamento non è valido.**).

Figura 10. Bistagno, 25/11/2016, allagamento SP228

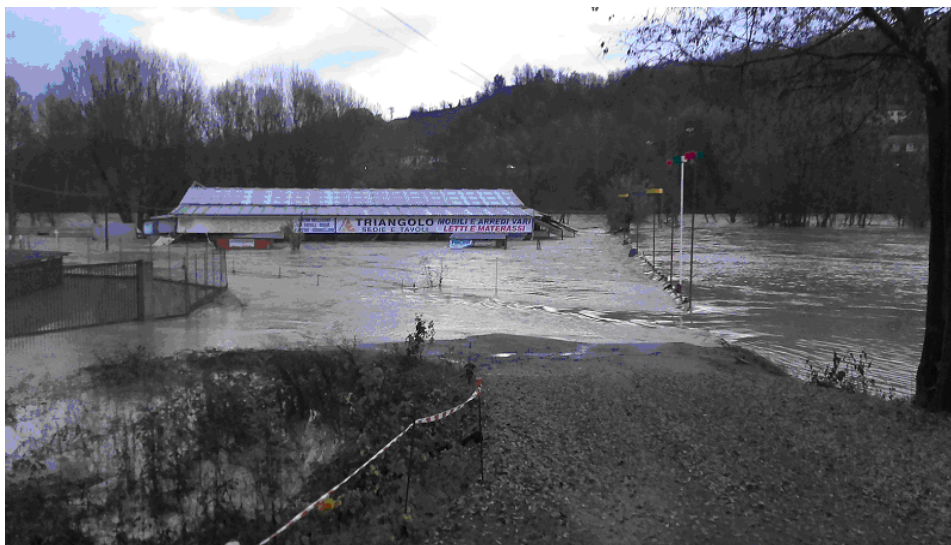
A valle del ponte, in sponda sinistra, le inondazioni sono state contenute dal rilevato della SP30, con inondazione di alcuni edifici e sommersione quasi completa di un fabbricato commerciale (Figura 11). La presenza di un fornice stradale in località Sotto Argine ha permesso il transito dei deflussi verso alcuni edifici artigianali/produttivi a tergo del rilevato medesimo.

Figura 12. Acqui Terme, 25/11/2016, ore 7.30 circa, sponda sinistra del fiume Bormida, località Sotto Argine, edifici compresi tra la SP30 e il fiume

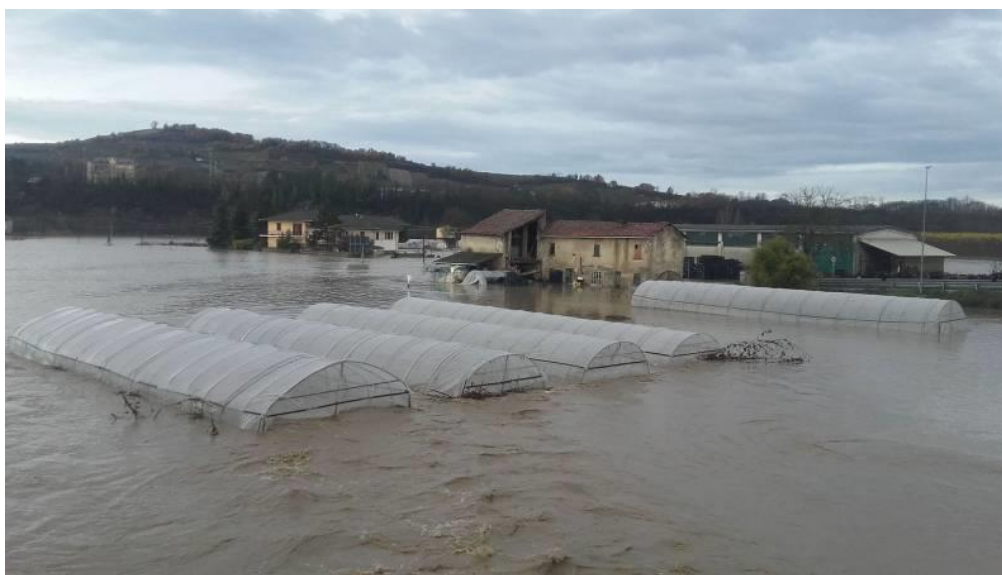
In sponda sinistra è stata inondata la periferia di Strevi, con coinvolgimento di una trentina di edifici per la maggior parte di tipo residenziale. **(Errore. Il collegamento non è valido.)**

Figura 13. Comune di Strevi, sponda sinistra, inondazioni del concentrico, riprese dalla rotonda della SP195 (foto M Goldini scattata il 25/11 verso le 8.30)

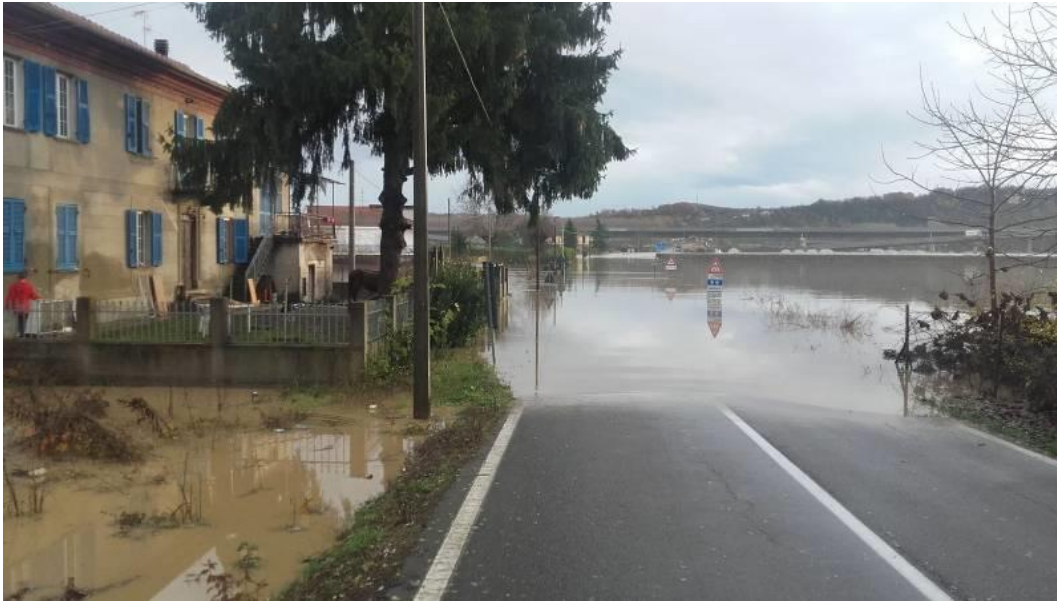
Figura 14. Comune di Strevi, - lat 44°42'5.11"N, long 8°31'47.69"E. limite delle inondazioni lungo SP195, nel punto dove, verso Strevi, diventa via IV Novembre - lat 44°42'5.11"N, long 8°31'47.69"E. (foto M Goldini) La foto è stata scattata la mattina del 25/1/, verso ore 8 - 8.30

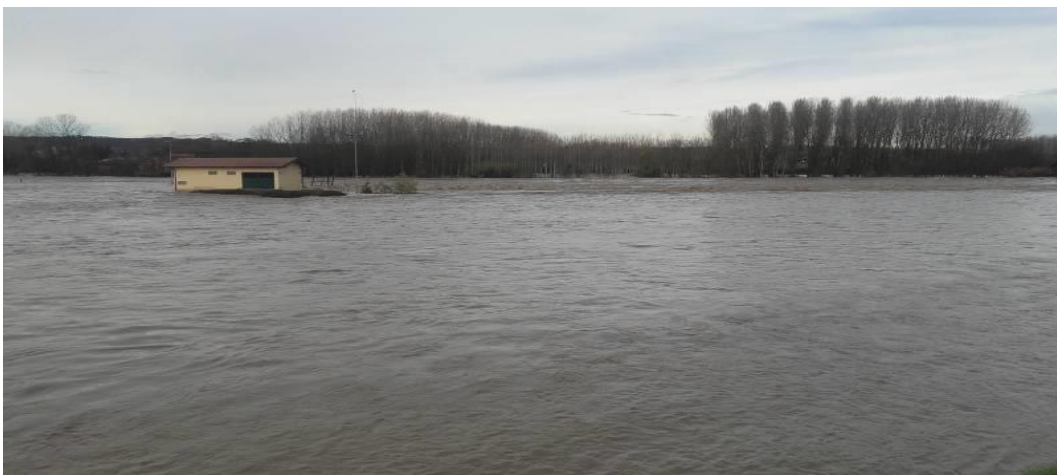
A monte della strada provinciale SP196 che collega Cassine a Castelnuovo Bormida la piena ha lambito l'area artigianale di Cassine, in sponda sinistra e ha sommerso gli impianti della nuova centrale idroelettrica di Castelnuovo Bormida, in sponda destra (Figura 14).

Figura 15. Effetti della piena del fiume Bormida a Castelnuovo Bormida (Foto a sinistra - Goldini M.). Edificio di servizio della centrale idroelettrica ad acqua fluente posta in corrispondenza della traversa a monte del ponte tra Cassine e Castelnuovo. (coordinate edificio: lat. 44°45'1.53"N, long. 8°32'37.32"E). La foto è stata scattata alle ore 11.28 del 25/11/16

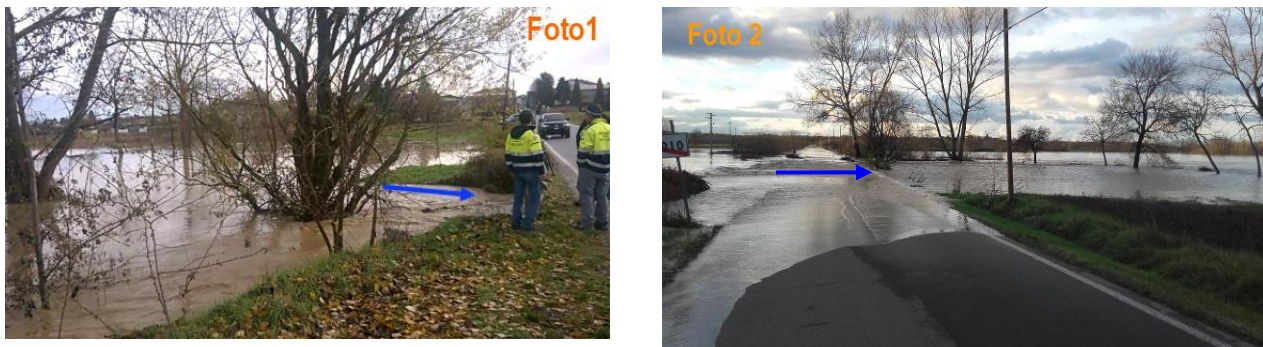
La riattivazione della Bormida Morta è avvenuta dapprima per risalita delle acque esondate a valle del ponte della SP186 e successivamente, in concomitanza delle fasi parossistiche della piena, per deflussi da monte verso valle (Figura 16).

Figura 17. Comune Sezzadio, (foto 1) fotogramma di un video fornito dall'Amministrazione comunale di Sezzadio; ripresa dal ponticello della Bormida Morta verso Sezzadio la mattina del 25/11/2016; la freccia indica i deflussi che sottopassano il ponticello della Bormida Morta, risalendo da valle. La foto 2 è stata scattata nel pomeriggio del 25/11 da Sezzadio verso il ponticello della Bormida Morta (foto M. Goldini, ripresa da posizione opposta rispetto alla foto 1) e mostra la riattivazione del meandro abbandonato con conseguente tracimazione del rilevato della SP186. La freccia blu è posta in corrispondenza del ponticello sulla Bormida Morta. La foto è stata scattata alle ore 16.12 del 25/11

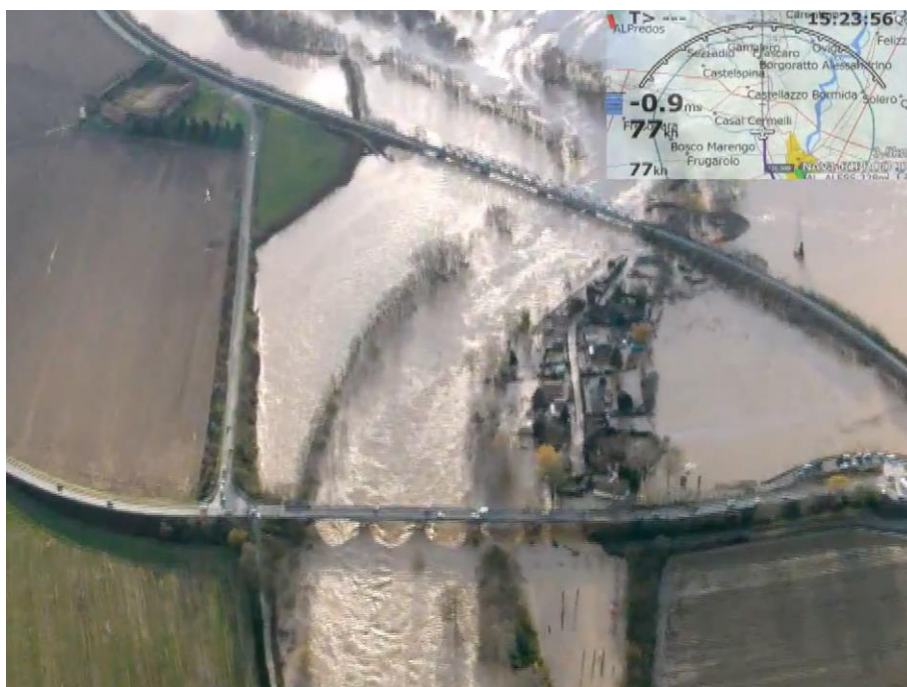
oltre il rilevato della SP 30, nei punti dove questo è attraversato da fornicazioni: in corrispondenza del sottopasso idraulico del rio Betale (Cantalupo) e immediatamente a valle del viadotto della A26, nella zona del casello Alessandria Sud, che è stato anche tracimato nel punto più basso. Lungo la sponda sinistra del fiume Bormida, chiuso tra i rilevati ferroviario (non tracimato dai deflussi di piena) e della SP185 (anch'esso non tracimato dai deflussi) è presente un nucleo di abitazioni con una ventina di residenti (secondo elaborazioni statistiche su dati censimento 2011). In occasione della piena del novembre 2016 le case sono state interessate dalle inondazioni, con altezze anche di 70 - 80 cm sul piano campagna (Figura 17).

Figura 18. Nucleo di abitazioni comprese tra i rilevati ferroviari, della SP185 e dal fiume Bormida inondato dalla piena del novembre 2016 (fotogramma tratto dalle riprese aeree effettuate da M. Olivotti il 25/11/2016, in corso di evento)

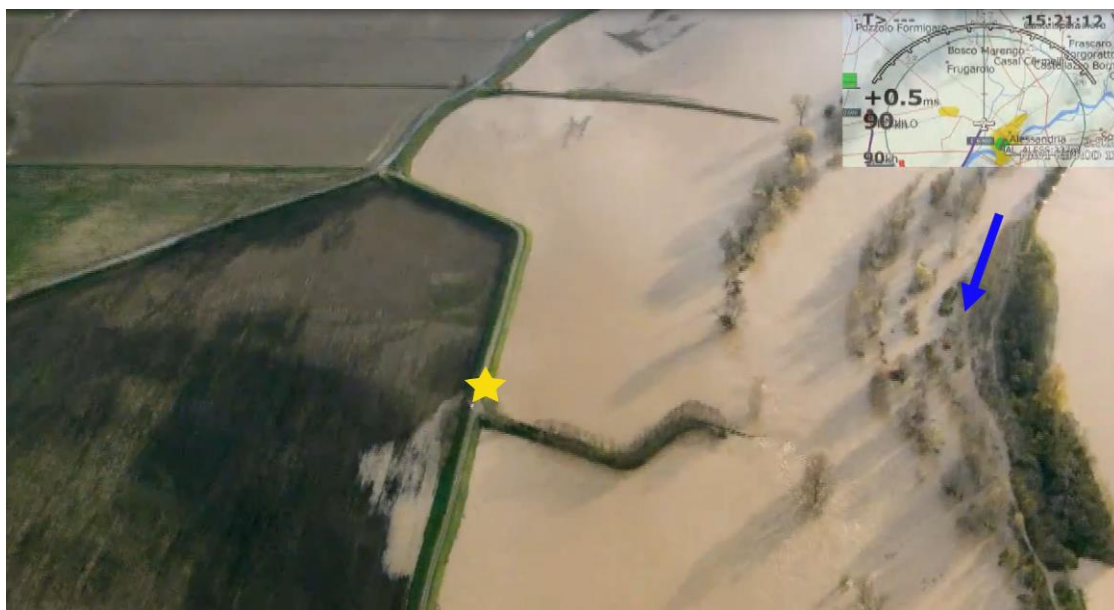
In sponda destra le inondazioni hanno raggiunto la periferia di Spinetta Marengo. Unico fenomeno degno di essere citato è stato il principio di sifonamento subito dall'argine nei pressi di Cascina Stortigliona (Figura 18).

Figura 19. Effetti della piena del fiume Bormida a Castellnuovo Bormida (Foto a sinistra - Goldini M.). Edificio di servizio della centrale idroelettrica ad acqua fluente posta in corrispondenza della traversa a monte del ponte tra Cassine e Castellnuovo. (coordinate edificio: lat. 44°45'1.53"N, long. 8°32'37.32"E). La foto è stata scattata alle ore 11:28 del 25/11/16
