## MONITORAGGIO DEI MOVIMENTI FRANOSI

### Risultanze delle letture manuali

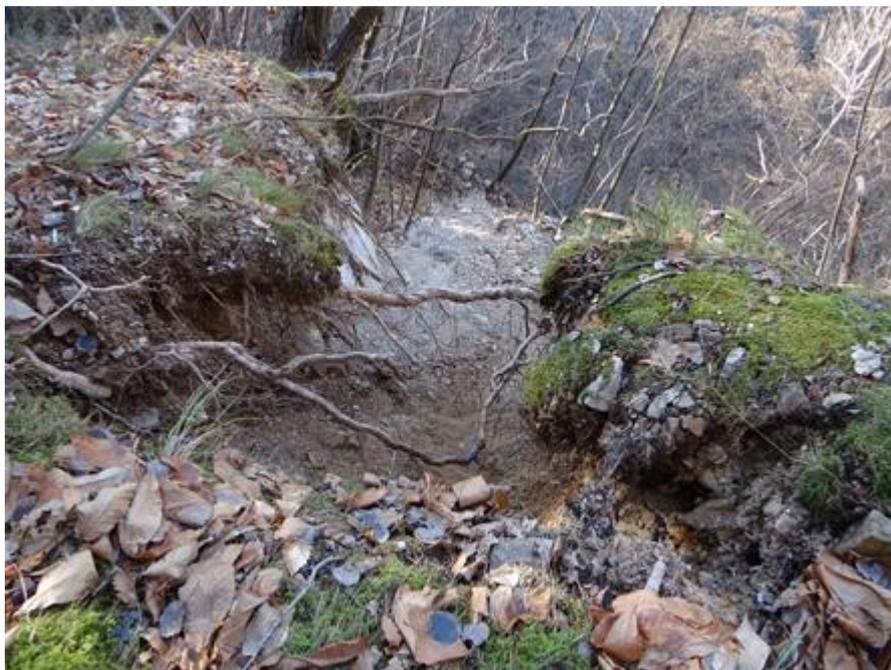
Figura 1. Ormea (CN), loc. Ponte dei Sospiri - 02.12.2016. Evidenze morfologiche dei movimenti occorsi a seguito dell'evento

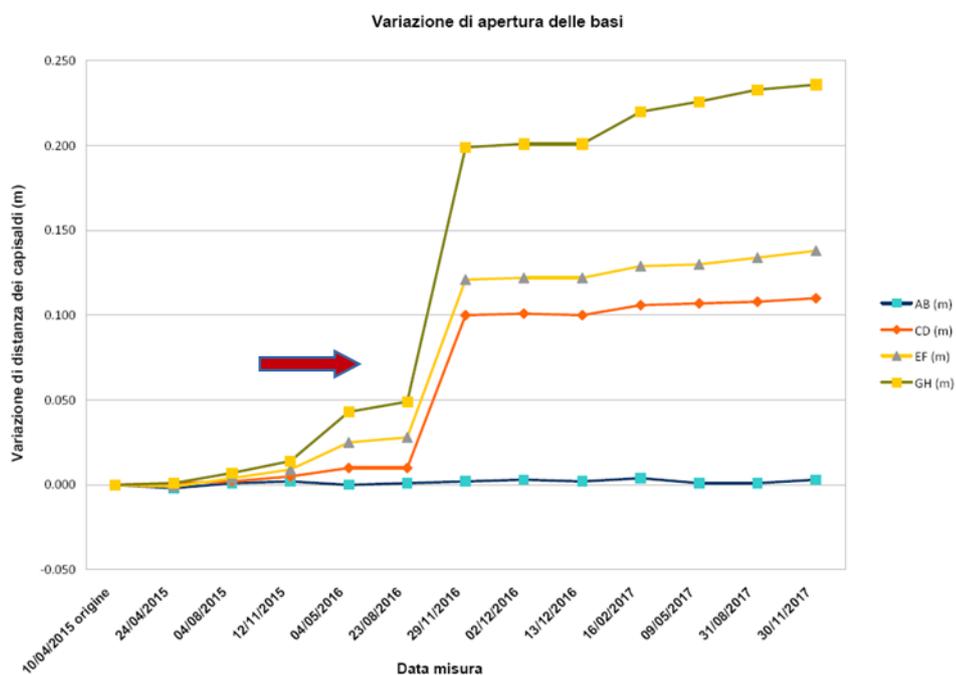
- Caprauna – Concentrico (inclinometri): incremento del movimento a carico di una verticale;
- Ceva – Costa Canile/Consolata (inclinometri): incremento del movimento a carico di due verticali;
- Ormea – Ponte dei Sospiri (basi distanziometriche): significativo allargamento delle fratture poste sotto osservazione, con variazioni comprese tra 9 e 15 cm rispetto alla misura precedente (agosto 2016); (Figura 1 e Figura 2)
- Ormea – Pornassino (capisaldi topografici GPS): significativo spostamento verso valle di quattro capisaldi; in particolare due di loro si sono spostati di 4.5 cm rispetto alla misura precedente (maggio 2016); (Figura 3 e Figura 4)

Figura 2. Ormea (CN), loc. Ponte dei Sospiri – Il grafico evidenzia l'incremento di apertura subito a seguito dell'evento da tre delle quattro basi distanziometriche, installate a controllo dell'evoluzione di altrettante fratture del substrato roccioso

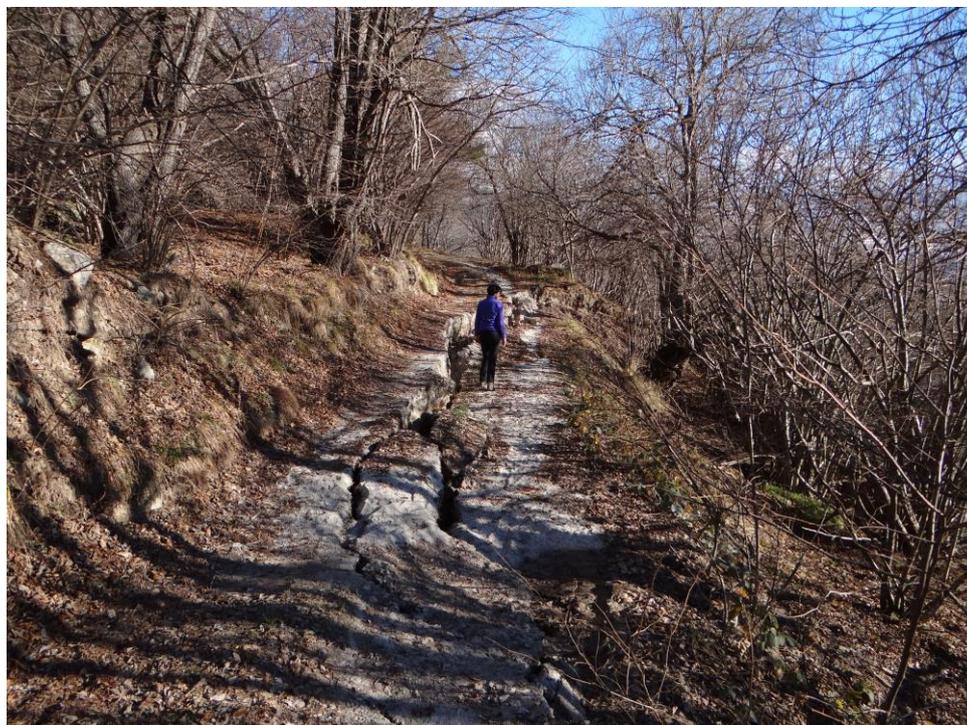
Figura 3. Ormea (CN), loc. Pornassino - 14.12.2016. Evidenze morfologiche dei movimenti occorsi a seguito dell'evento

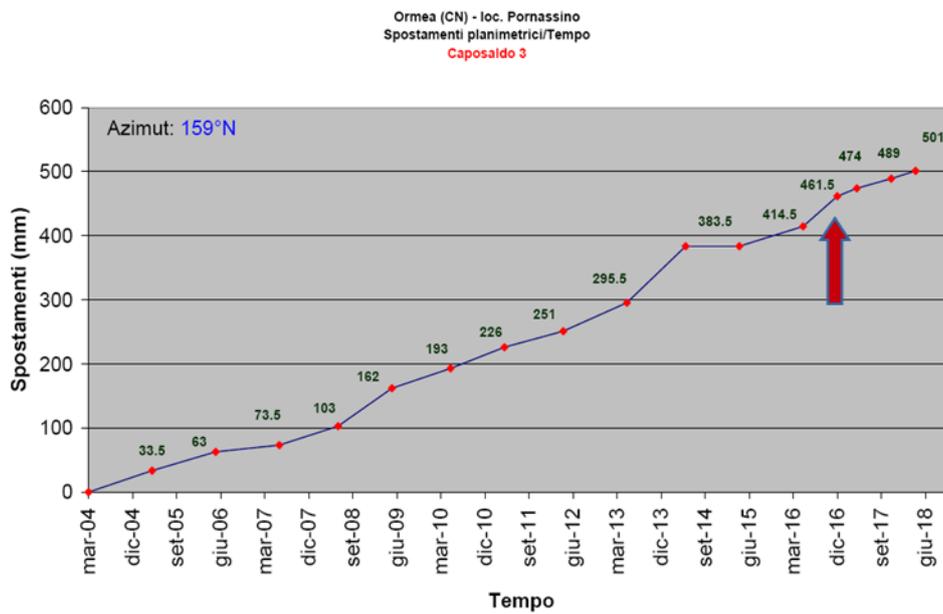
Figura 4. Ormea (CN), loc. Pornassino – Il grafico evidenzia il significativo spostamento (4.7 cm) occorso al caposaldo topografico G3, nell'intervallo di tempo maggio – dicembre 2016

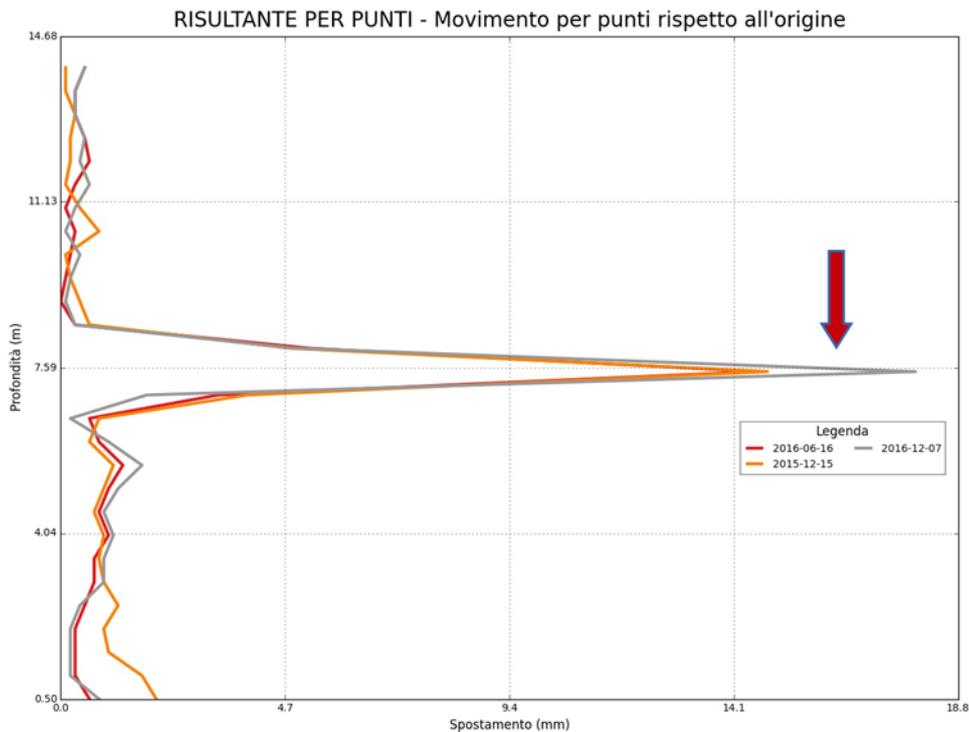
- Ostana – Ciampagna (basi distanziometriche): seppure di modesta entità, si sono registrate variazioni significative a carico di alcune discontinuità poste sotto osservazione, ubicate nella parte centrale e sommitale del movimento franoso;
- Paroldo – Concentrico (capisaldi topografici GPS): incremento del movimento a carico di un caposaldo;
- Priola – Casario (inclinometri): incremento del movimento a carico di una verticale;
- Prunetto – Campo Marzo (inclinometri): incremento del movimento a carico di una verticale, (Figura 5).

Figura 5. Prunetto (CN), loc. Campo Marzo – Il grafico evidenzia l'incremento della deformazione occorso nel periodo giugno – dicembre 2016, a carico della verticale inclinometrica S4N

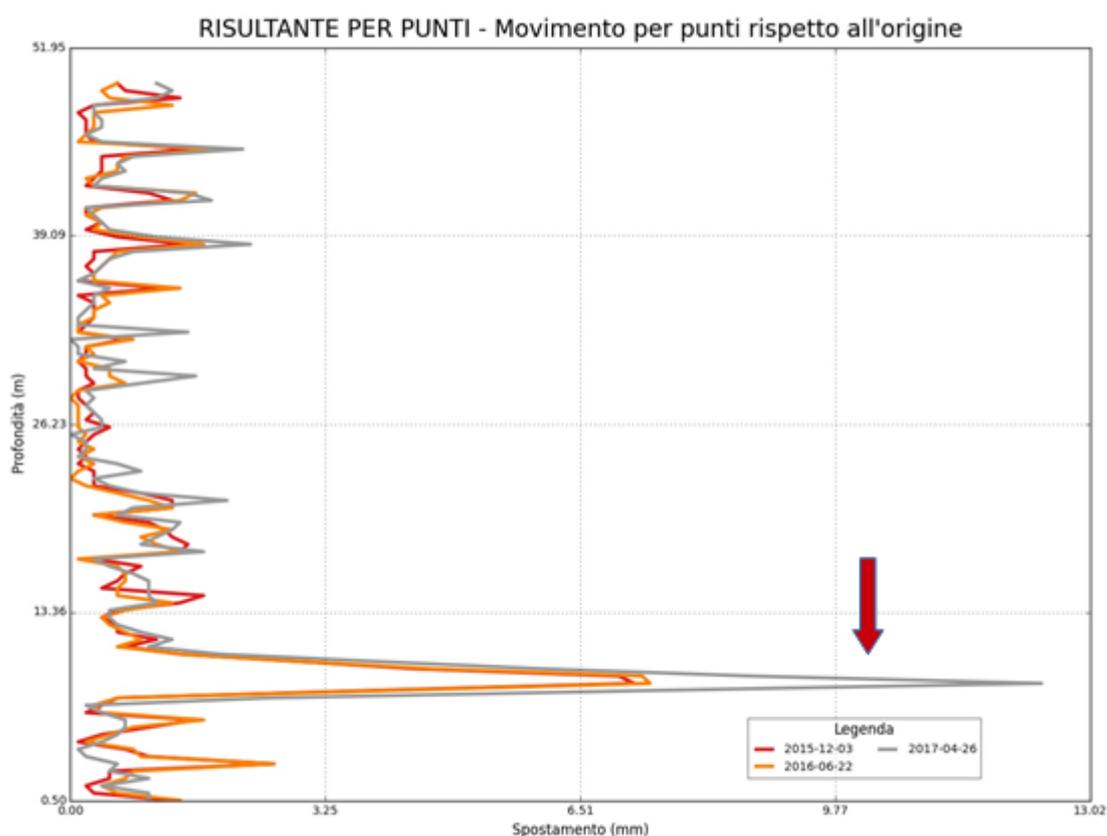
- Perrero – Concentrico (inclinometri): incremento del movimento a carico di tre verticali; (Figura 6)
- Pinasca - Sagna (inclinometri): incremento del movimento a carico di una verticale;
- Salza di Pinerolo – Gardiola (inclinometri): incremento del movimento a carico di una verticale.

Figura 6. Perrero (TO), loc. Concentrico – Il grafico evidenzia l'incremento della deformazione occorso nel periodo giugno – dicembre 2016, a carico della verticale inclinometrica IA/11

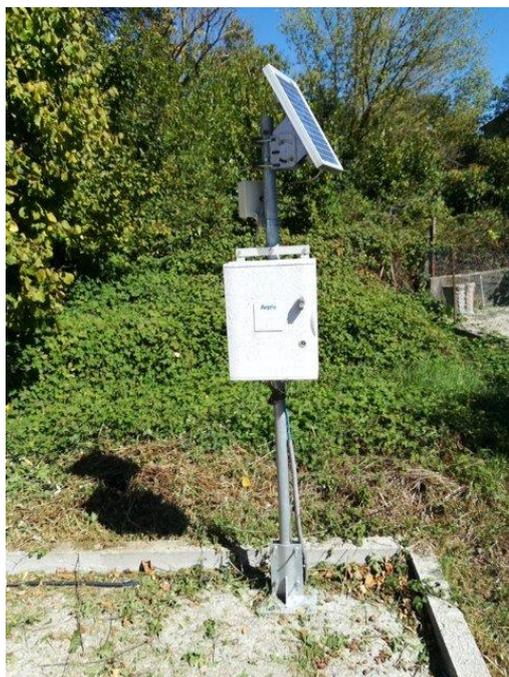
Il 28 novembre Arpa ha segnalato, per il solo sito di Paroldo (Figura 7) e con le modalità previste dal Disciplinare sopra citato, un'accelerazione del movimento individuato a 6.5 m di profondità. L'incremento del valore di risultante è iniziato il 24/11 e si è esaurito nel corso del 26, dopo aver raggiunto 1.4 mm di entità in circa 48 ore (Figura 8); è stata inviata una segnalazione all'amministrazione comunale con l'indicazione di eseguire controlli visivi sul posto per verificare la presenza di evidenze di movimenti recenti.

Figura 7. Paroldo (CN): postazione in località Concentrico.

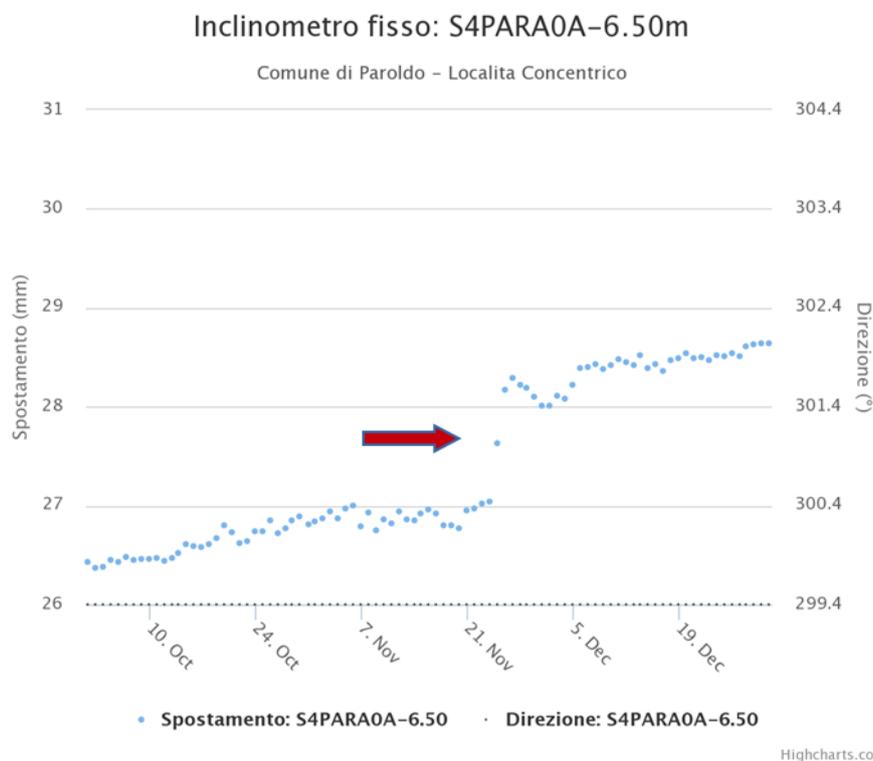
Figura 8. Paroldo (CN): località Concentrico, andamento della risultante dello spostamento a 6.5 m di profondità, periodo 01/10-31/12/2016; è indicato l'incremento del 24-26/11

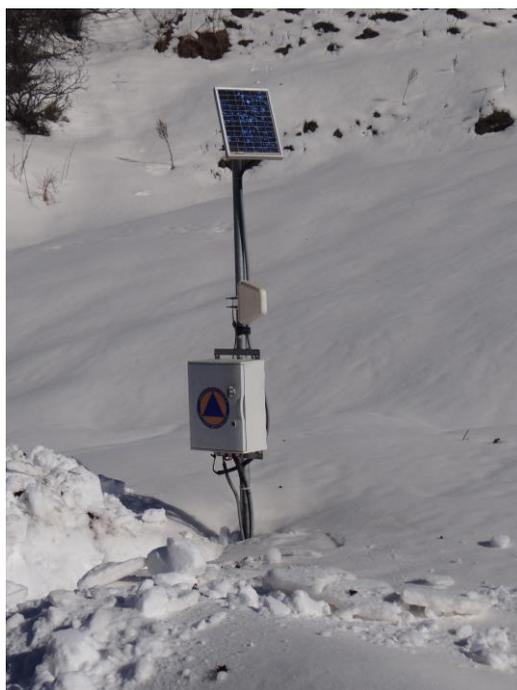
Figura 9. Cesana Torinese (TO): postazione in località Champlas Seguin

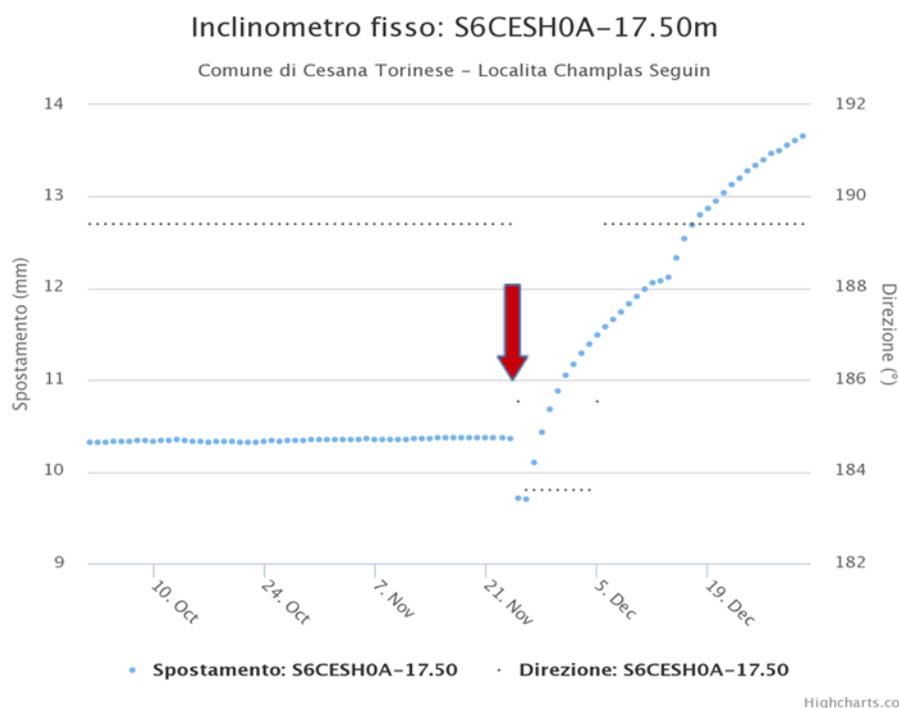
L'anomalia più evidente è stata osservata dalla postazione di Champlas Seguin (comune di Cesana T.se – Figura 9), dove la riattivazione, iniziata in corso d'evento, è proseguita nelle settimane successive; complessivamente la sonda inclinometrica installata a 17.5 m di profondità ha misurato un avanzamento del fenomeno pari a 4 mm dal 25/11 al 31/12/2016 (Figura 10).

Figura 10 Cesana Torinese (TO) località Champlas Seguin: andamento della risultante di spostamento a 17.5 m di profondità dal 01/10/2016 al 31/12/2016; si nota l'accelerazione iniziata nell'ultima settimana di novembre
