CONTRIBUTI SPECIFICI

PROCESSI TORRENTIZI LUNGO IL RETICOLO IDROGRAFICO SECONDARIO DELLA MEDIA VALLE CHISONE

Caso studio della colata detritica del Rio Briera (comune di Perosa Argentina)

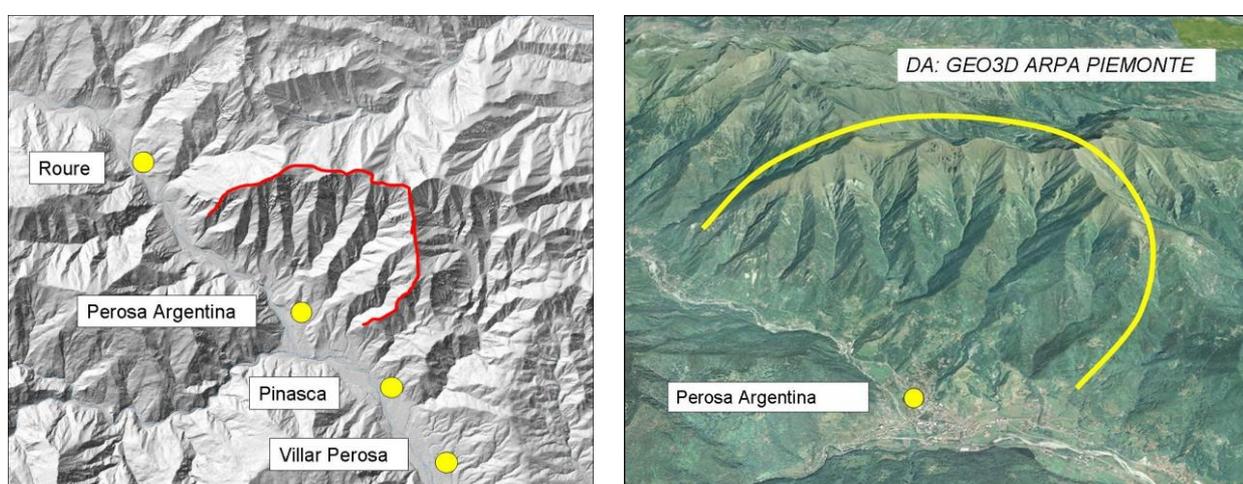
Figura 1. I bacini coinvolti dai processi torrentizi del novembre 2016, a sinistra DEM visualizzato con ombreggiatura e scala di grigio da DTM 10 metri di Arpa Piemonte, a destra sistema GIS 3D di Arpa Piemonte

I corsi d'acqua in questione, interferiscono con gli abitati sviluppati lungo il fondo valle (figura 1) e la strada regionale n. 23 e sono contraddistinti da andamenti sub-paralleli, modesto sviluppo longitudinale ed areale, con caratteristiche che possono essere così sintetizzate:

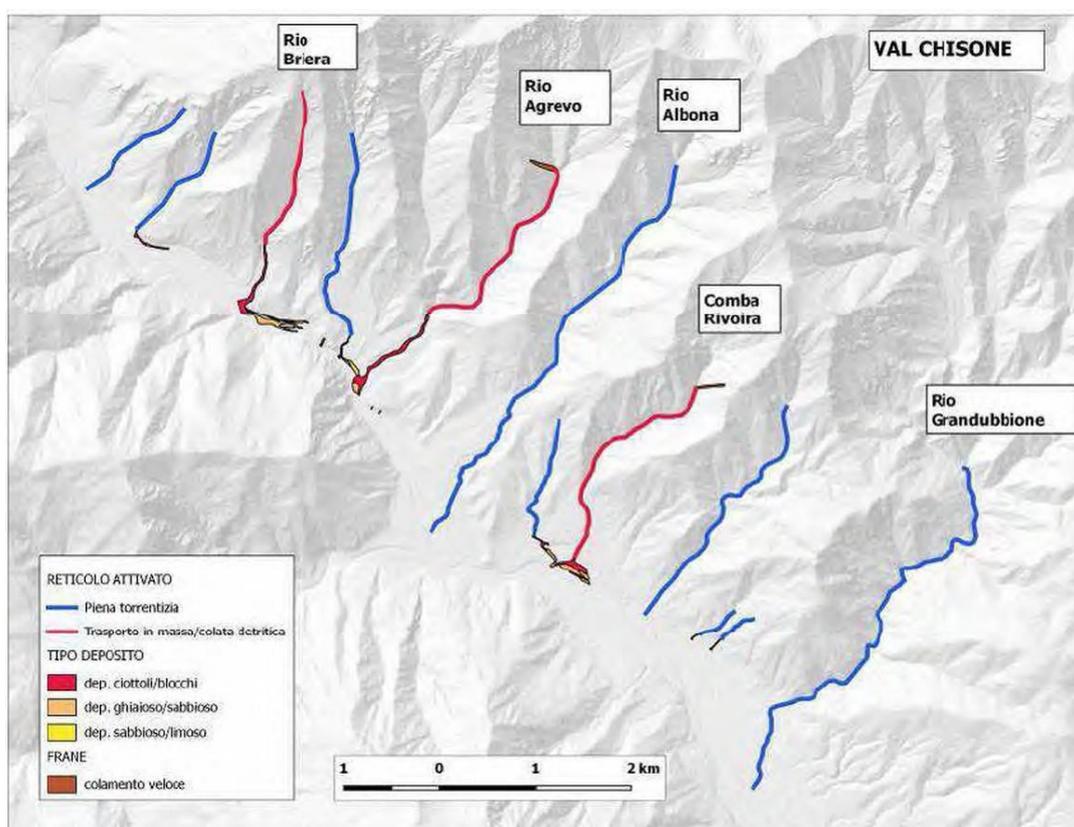
Figura 2. Attività torrentizia in media Val Chisone

Nella mappa in figura 2 si sono distinti i bacini dove è avvenuta una colata detritica da quelli ove si è verificata una semplice piena torrentizia; la distinzione tra questi due processi è legata al contenuto solido preponderante delle colate detritiche nonché alla tipologia di regime, generalmente macro-viscosi nelle colate detritiche e turbolento nella piena torrentizia (Takashi, 1991).

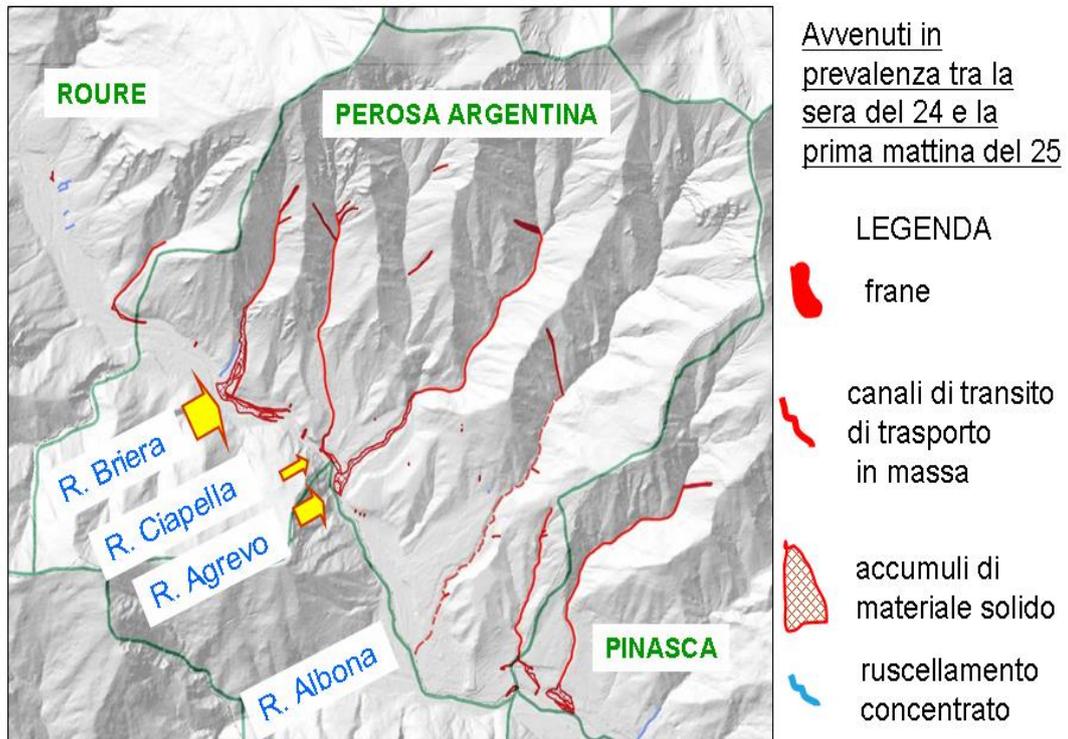
Figura 3. Distribuzione delle diverse tipologie di processi rilevati nel comune di Perosa Argentina

Analizzando nell'insieme gli effetti, si riscontra che la maggior concentrazione dei fenomeni torrentizi e di colata detritica ha riguardato il Comune di Perosa Argentina (figura 3), che verrà analizzato nel dettaglio.

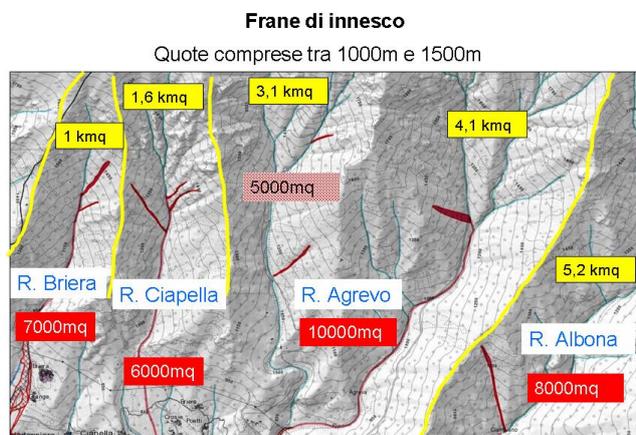
Figura 4. Frane di innesco nel settore mediano dei bacini (in rosso)

Lungo i tributari si sono attivati intensi fenomeni erosivi innescati da localizzati fenomeni di frana, per lo più originatisi in corrispondenza ad una fascia altimetrica media, generalmente compresa tra i 1200 e i 1500 m ed hanno interessato materiali detritico-colluviali di spessore dell'ordine di pochi metri estesi su superfici dell'ordine di 6000/10000 m² (figura 4).

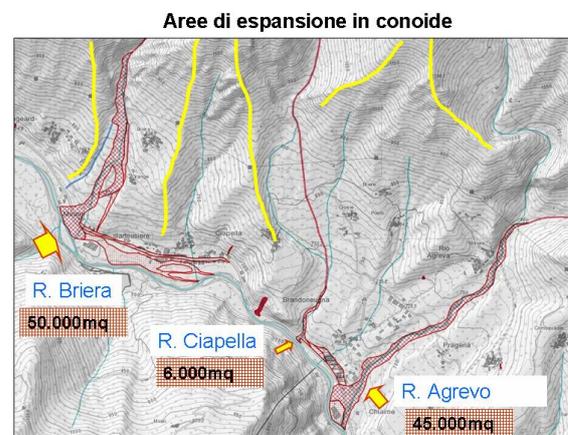
Figura 5. Aree di espansione delle colate detritiche in conoide (retinato rosso)

I fenomeni sono evoluti, secondo ogni evidenza, come colamenti rapidi che hanno dato luogo ad una miscela ad elevata densità capace di mobilitare e prendere in carico il materiale accumulato lungo il canale di deflusso e determinare depositi in conoide che hanno raggiunto in più casi volumi stimabili in diverse decine di migliaia di metri cubi (figura 5).

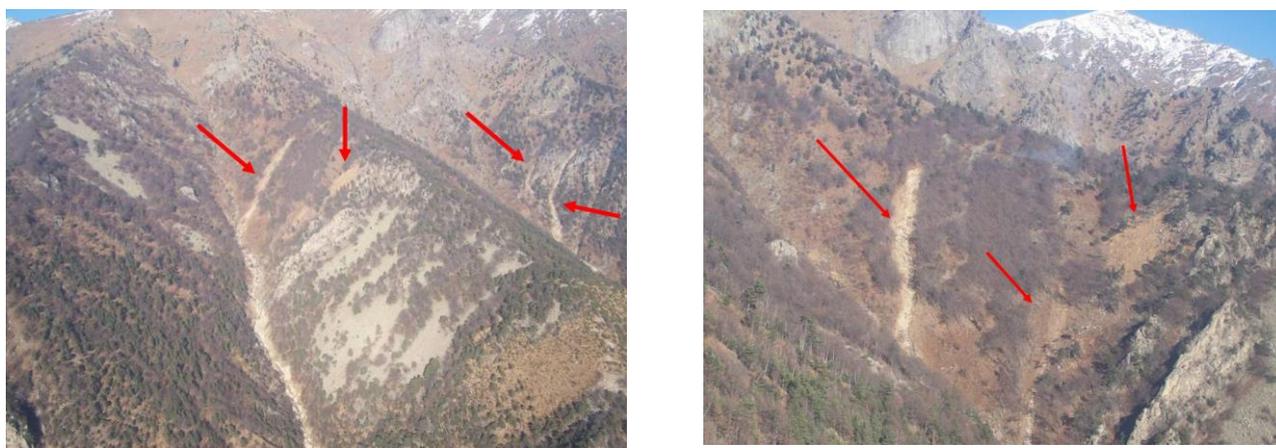
Figura 6. Aree di innesco sul bacino del Rio Agrevo, in primo piano nell'immagine a sinistra (Foto CNR-IRPI Torino)

Le principali aree di innesco di frane superficiali su versante (sorgenti di sedimento della colata), confluite direttamente sul canale principale, sono state individuate nel settore mediano dei bacini ad una quota compresa tra 1600 e 1100 m. s.l.m, aree con forte presenza di detrito disponibile rimobilizzabile (figura 6). La parte superiore del bacino non presenta aree di innesco, o tracce di passaggio di colate detritiche.

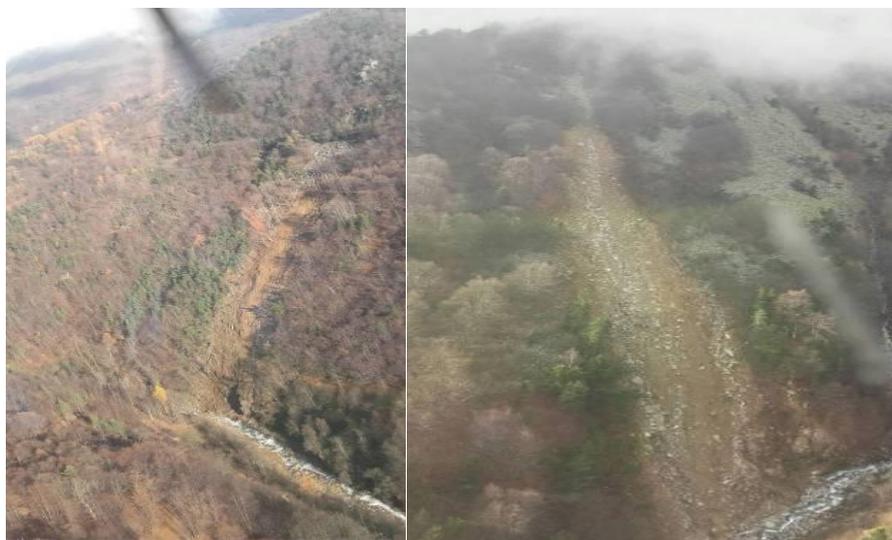
Figura 7. Frane superficiali che hanno alimentato le colate detritiche sui bacini della Comba della Rivoira (a sinistra) e del Rio Agrevo (a destra). Foto Regione Piemonte (V.Giraud)

Alcune frane rapide della coltre detritica superficiale (figura 7), oltre a contribuire all'apporto di materiale alla colata, hanno probabilmente causato ostruzioni temporanee al corso d'acqua principale, contribuendo al carattere impulsivo della colata stessa. Ciò ha di conseguenza originato diverse ondate di piena con portata molto significative, caratterizzate da una forte componente erosiva nei tratti a forte e media pendenza del canale (figura 8).

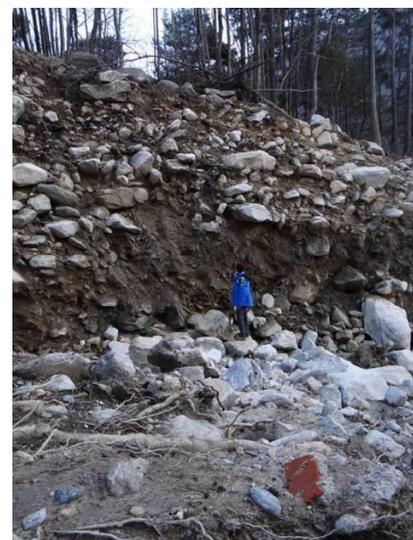
Figura 8. Azione erosiva della colata in aree a forte disponibilità di detrito (Rio Briera)

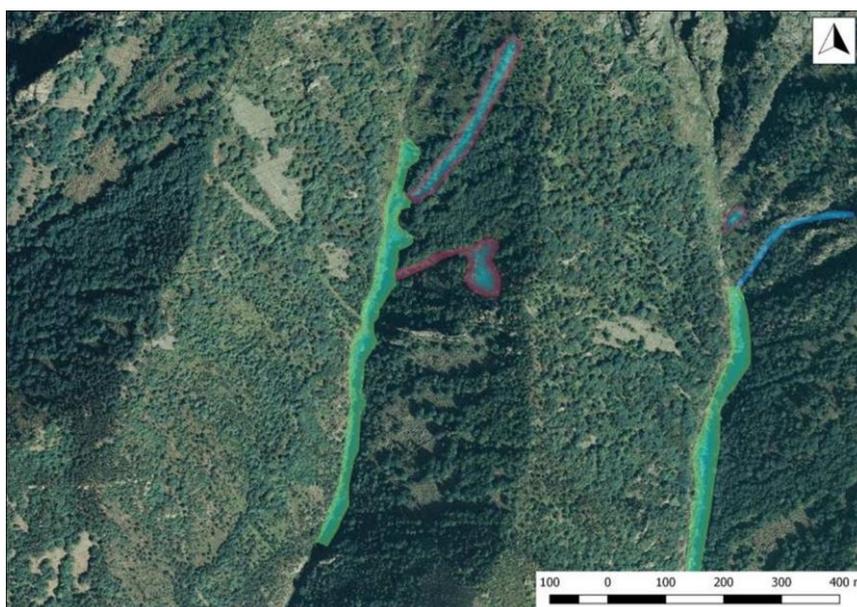
Figura 9. Stima dei volumi rimobilizzati nei bacini di alimentazione dove si sono innescate le colate detritiche. Distinzione tra il contributo generato dai versanti (in blu) e quello già disponibile in alveo (verde). Estratto di una parte del bacino del Rio Briera

Le analisi condotte hanno permesso di stabilire una prima stima dei volumi di materiale rimobilizzato delle aree sorgenti, suddividendo tra il contributo dai versanti (con l'ausilio della banca dati SIFRAP, Sistema Informativo Frane in Piemonte di Arpa) e quello lungo le aste torrentizie (correlato allo stato di ricarica del collettore), relativamente alla componente erosiva in alveo (figura 9).

Il rilievo ha preso in considerazione la larghezza dell'alveo, lo spessore stimato dei sedimenti, le pendenze e le caratteristiche geologiche, attraverso il quale si è suddivisa la rete idrografica del bacino in tratti aventi caratteristiche omogenee. Si è quindi determinato il volume con la sommatoria dei prodotti tra la lunghezza di ciascun tratto $L(i)$ per un valore medio di apporto di sedimento unitario $A(i)$ (Hungri et al., 1984).

A questo volume è stato sommato il volume totale di materiale mobilizzato proveniente dalle aree sorgenti lungo il versante (V_{versante}). Il volume totale è determinato dalla somma dei due contributi. Il valore complessivo di materiale trasportato dalle zone sorgenti verso valle è stimato intorno ai 30.000 metri cubi, sebbene sia di difficile quantificazione il duplice effetto erosivo/deposizionale in alcuni tratti del canale, connesso al carattere impulsivo della colata.

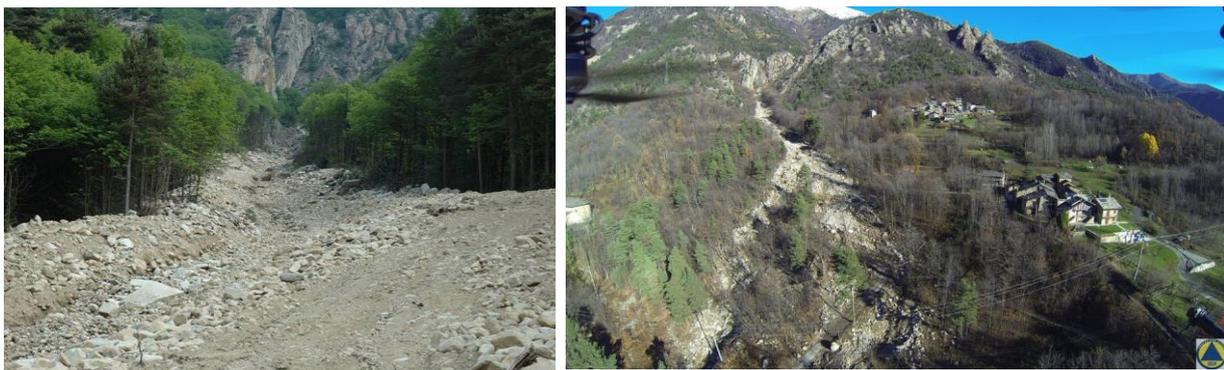
Figura 10. Rio Briera. Forte deposizione di detrito, in apice di conoide in corrispondenza della variazione di pendenza e lungo il tratto mediano (a destra foto estratta da volo Drone Città Metropolitana di Torino)

In corrispondenza dell'area di conoide il torrente è esondato in tutta la sua estensione, dalla parte apicale fino alla confluenza con il Torrente Chisone, riattivando in parte diversi tratti di paleoalvei abbandonati e provocando una colata di detrito che ha investito diversi edifici e danneggiato infrastrutture e strade (figura 10 e 11).

Le colate detritiche hanno apportato ingentissime quantità di materiali litoidi con blocchi eterometrici anche di grandi dimensioni (fino a 8-10 metri cubi) in matrice prevalentemente sabbiosa. Tale materiale unitamente alla straordinaria energia del flusso della colata hanno determinato un forte impatto sulle strutture antropiche (diversi ponti e tratti di viabilità asportati) e sui boschi limitrofi. La sezione di deflusso del canale principale si è decisamente ampliata, con trasporto e deposizione sui fianchi di materiale grossolano, tronchi e quant'altro presente in alveo. Successivamente nella parte mediana del conoide, dove le pendenze si riducono e il paleoalveo tende ad aprirsi, la colata si è divisa in diversi rami secondari, pur concentrando la maggior parte della portata sul canale principale.

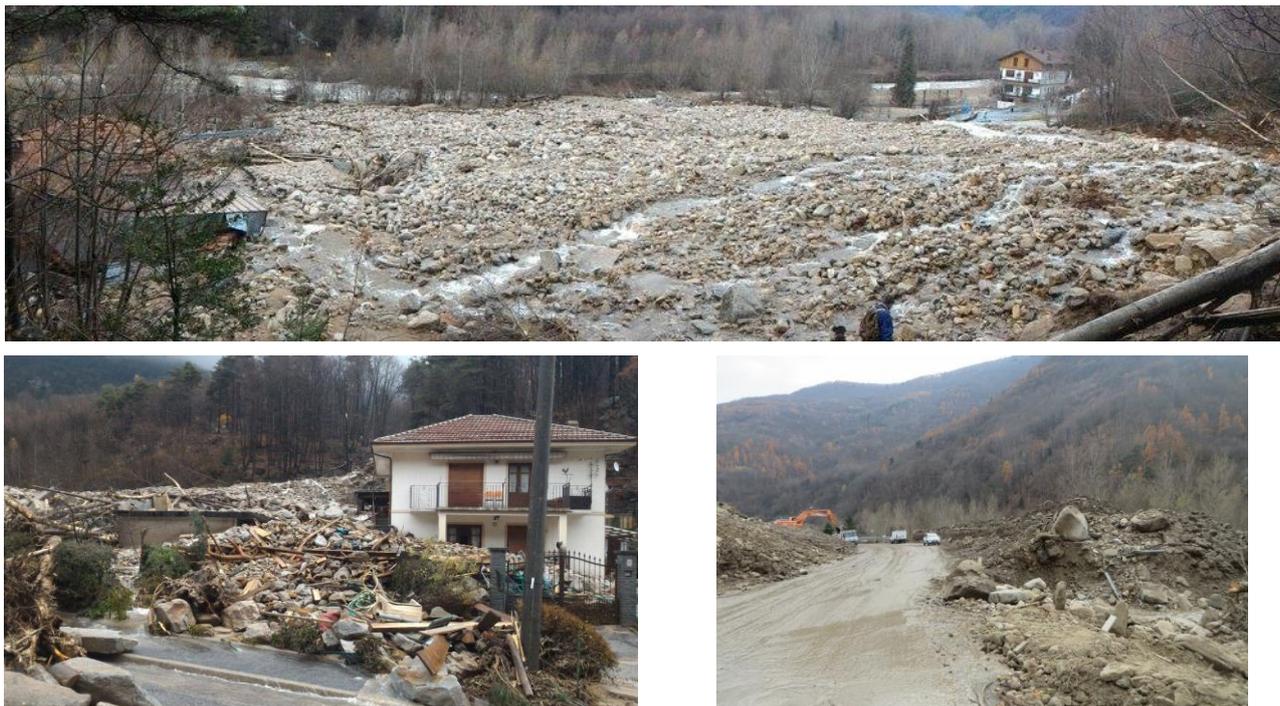
Figura 11. Rio Briera. Forte accumulo di detriti sul fondovalle con danni a infrastrutture e opere antropiche (Foto CNR-IRPI Torino, Regione Piemonte)

L'ingente accumulo di sedimento in corrispondenza del fondovalle ha ostruito completamente la SR23 con oltre 3 metri di spessore di deposito, con grave interruzione della viabilità della Val Chisone, gravi danni ad alcuni edifici (fig. 11) e operando una rilevante modifica della geomorfologia del fondovalle.

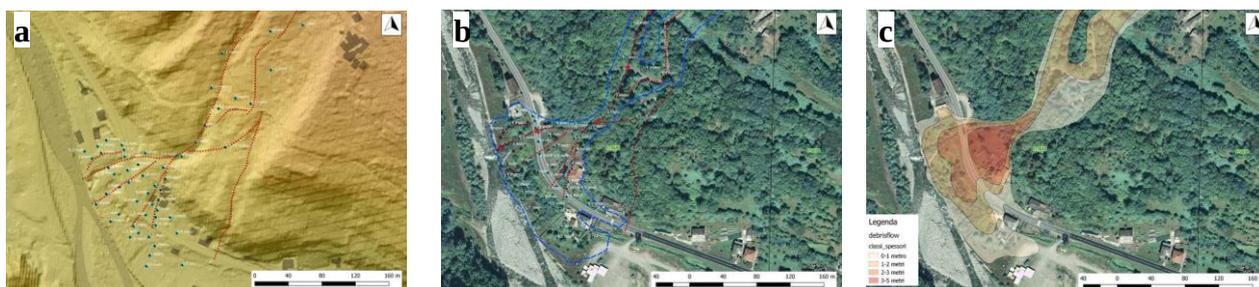
Figura 12. Stima del volume di detrito depositatosi sul fondovalle. Analisi e confronto con DTM LiDAR, risoluzione a terra 1 metro - Regione Piemonte (a) rilievi da terreno di canali riattivati di deflusso, sezioni e spessore dei depositi (b), mappa della stima dei volumi (c)

I valori di spessore sono stati quindi interpolati nello spazio con una semplice analisi spaziale (kriging) al fine di ottenere mappa di classi di spessore complessivo depositato dall'evento di colata, suddividendo per area di conoide e fondovalle (figura 12). Il volume totale di materiale stimato in conoide e fondovalle risulta compreso tra i 60.000 e 70.000 metri cubi, mentre limitatamente all'area di fondovalle, nel tratto terminale poco a monte della SP23 e fino al t. Chisone sono stati calcolati 27.500 metri cubi circa.

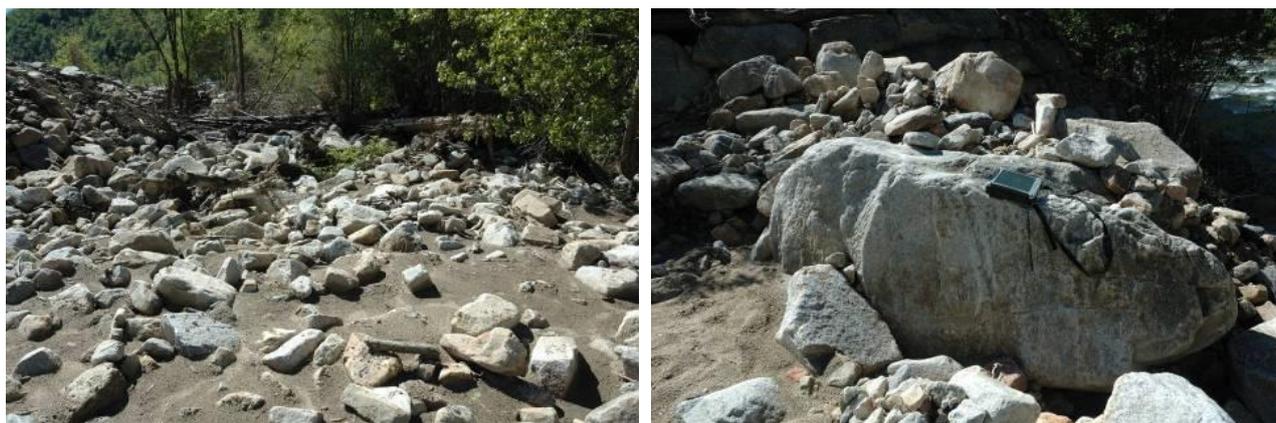
Figura 13. Tipologia dei depositi della colata del R. Briera, con blocchi tabulari e matrice sabbiosa, nei pressi della confluenza con il torrente Chisone

Il bacino ricade nell'unità tettonometamorfica del Dora Maira, con litotipi prevalenti relativi all'unità Ortogneiss tipo M.Freidour (metagraniti e gneiss occhiadini). I depositi della colata hanno un aspetto caotico, sono caratterizzati da materiale eterogeneo, grossi blocchi poco alterati, dalla forma angolare o tabulare. La matrice è prevalentemente sabbiosa, con bassima percentuale limosa (figura 13). La tipologia di trasporto ha generato cordoni e argini inclinati. Si sono riscontrate più deposizioni successive nella medesima aree e in zone limitrofe, formando corpi sovrapposti e coalescenti.

Tale contesto evidenzia quindi una bassa percentuale di argilla/minerali argillosimili e quindi un comportamento non-coesivo del debris flow (reologia collisionale-frizionale). Il bacino del Rio Briera è quindi classificato nella classe Bad Clay Maker (BCM): l'assenza di fini argillosimili conferisce una viscosità del flusso nulla. Il materiale molto grossolano che si muove ad alta energia si deposita pochissimo lungo il canale (mediamente il 15%) (Tiranti et al., 2014). Per i valori soglia di precipitazione responsabile di questi fenomeni (valori maggiori o uguali a 52 mm/h) il tempo di ritorno stimato nel bacino considerato è pari a 100 anni (Atlante Piogge Intense in Piemonte – GUM, Geoportale Arpa Piemonte).

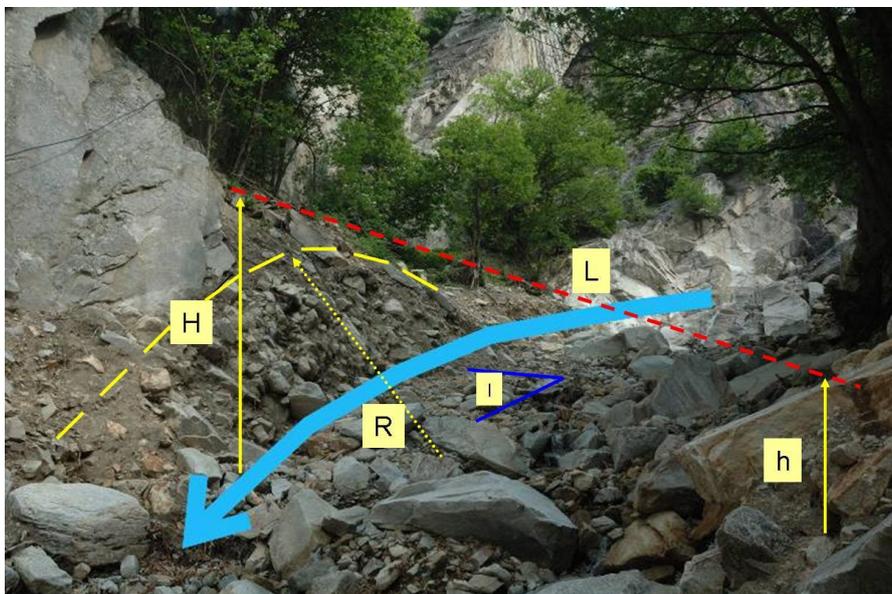
Figura 14. Esempio di sezione sulla quale è stata effettuata la stima della velocità della colata (la freccia blu indica direzione di passaggio della colata, secondo Hungr & Morgan (1984))

La stima della portata di picco, effettuata a posteriori su alcune sezioni immediatamente a monte del conoide in base all'analisi delle evidenze morfologiche e delle tracce del passaggio della colata (figura 14), è stata condotta attraverso l'applicazione di equazioni del moto specifiche per il tipo di processo torrentizio considerato. Si è fatto riferimento al rilievo topografico del sovrizzo che si verifica in presenza di una curva per effetto della forza centrifuga (Johnson & Rodine, 1984). Occorre, tuttavia, una certa cautela nel suo utilizzo e soprattutto nella scelta delle sezioni ove effettuare le misure (Arattano e Marchi, 2001), ragion per cui sono state selezionate diverse sezioni.

I valori di velocità calcolati, per le sezioni prese in considerazione, sono compresi tra i 4 e i 5,5 m/s, per una portata di picco complessiva compresa tra 240 e 330 m³/s.

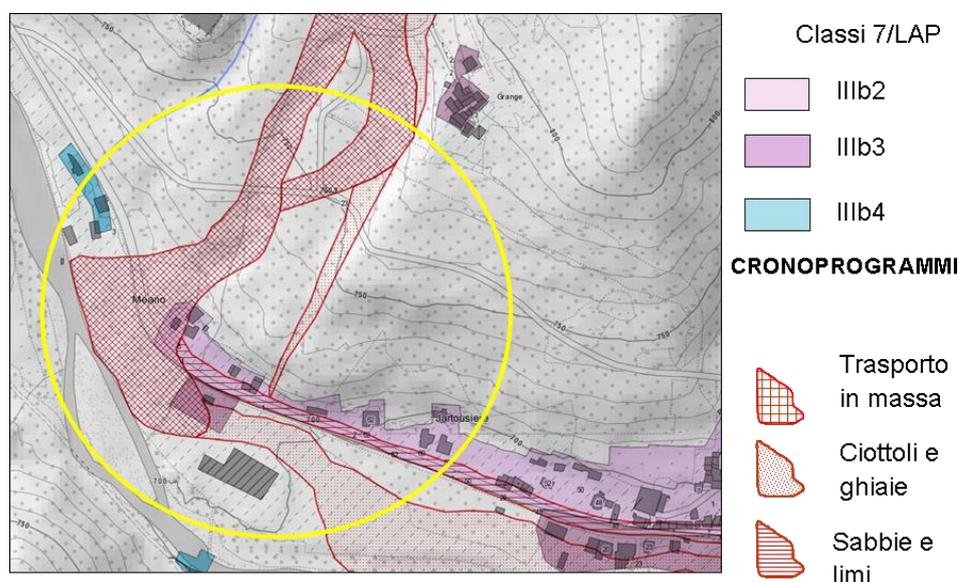
Figura 151. Confronto tra gli effetti dell'evento alluvionale del novembre 2016 sul conoide del Rio Briera e le carte di idoneità all'utilizzazione urbanistica

Il confronto fra la schematizzazione degli effetti dell'evento alluvionale lungo il Rio Briera e le carte di idoneità all'utilizzazione urbanistica al momento vigenti sono esemplificative della frequente sottostima dei fenomeni che comprendono trasporto solido in conoide, per i quali la modellazione è spesso complessa, onerosa e con significativi margini d'incertezza.

Nello specifico caso appare evidente che le Classi di sintesi utilizzate localmente non risultano sufficientemente cautelative, e dovranno pertanto essere ridefinite, e che contestualmente dovranno essere aggiornati i crono-programmi degli interventi di riassetto territoriale previsti per gli ambiti edificati.
