## FRANE E FENOMENI TORRENTIZI A PIAGGIA E A MONESI DI MENDATICA

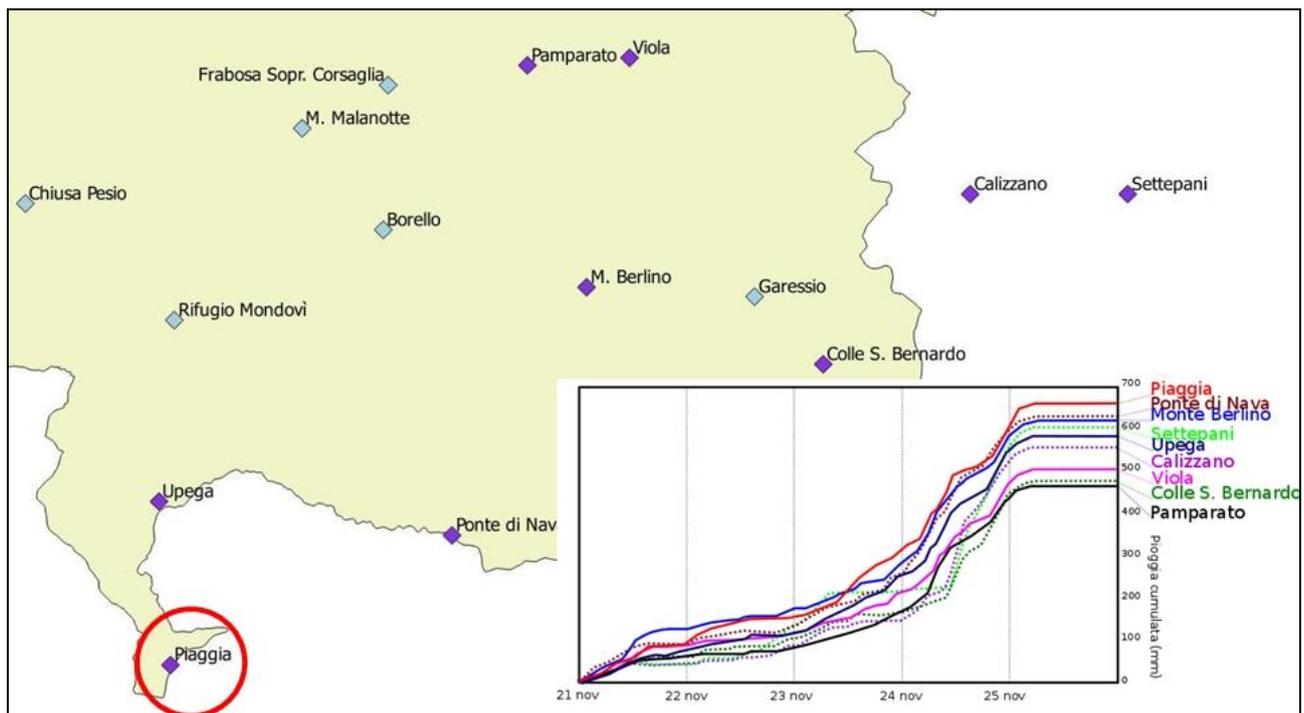
Le piogge nel 2016 nell'alta valle Tanaro sono iniziate il 21 novembre, con apporti dell'ordine dei 100 mm/giorno per poi calare il giorno seguente intorno a 20-30 mm; il 23 si registrano piogge rilevanti con una media di circa 120-130 mm/g, ma è nella giornata del 24 novembre che si rileva il maggiore apporto di pioggia con valori medi intorno a 250-300 mm/giorno; segue la coda della precipitazione con in media un ulteriore apporto di 20-30 mm.

Figura 2. Precipitazioni dell'evento 2016 nel settore di interesse

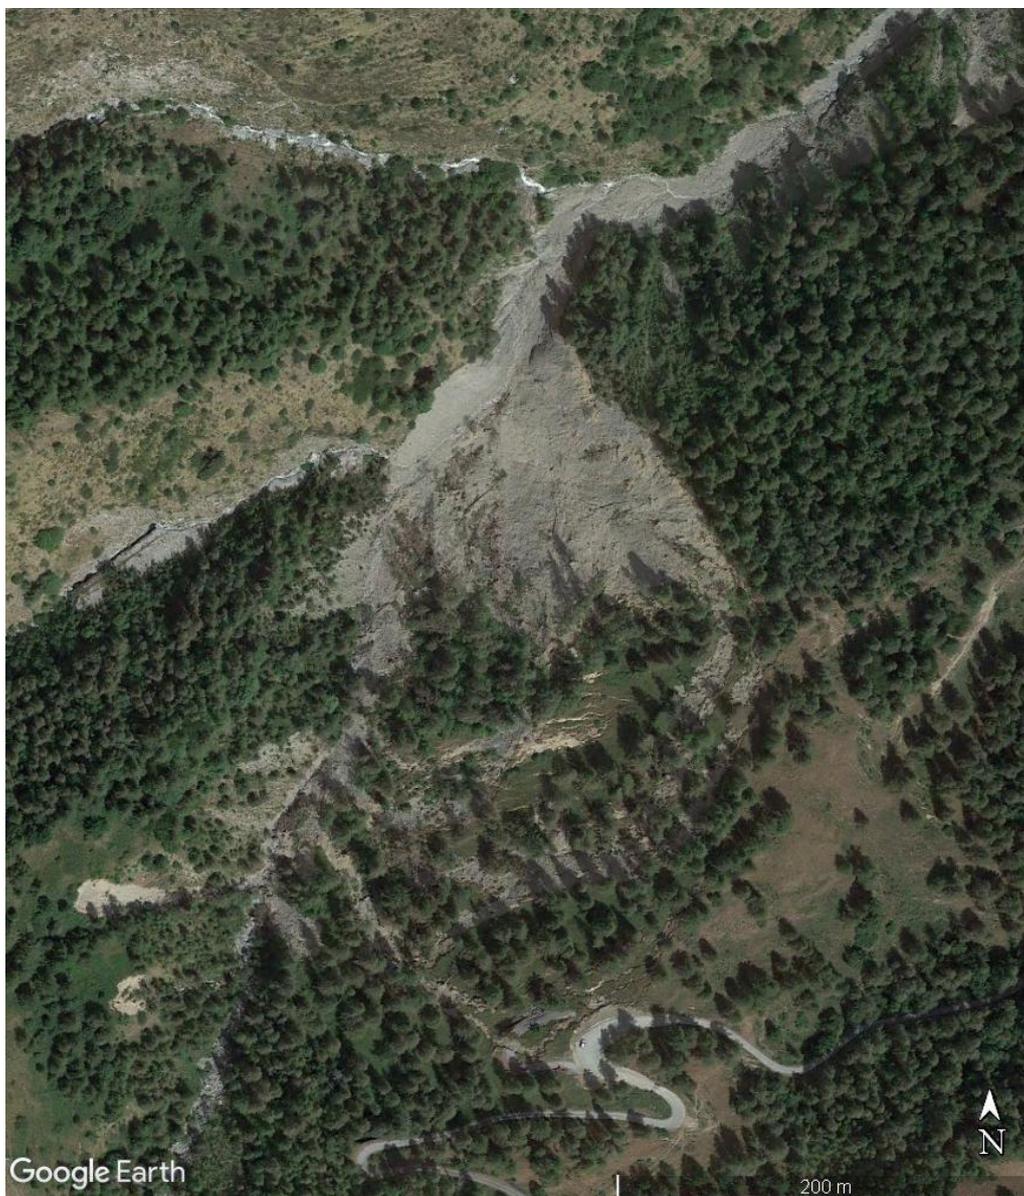
Si verificano le prime frane. Il versante destro della valle, in territorio ligure, appare più vulnerabile in quanto caratterizzato da preesistenti accumuli di frana di grandi dimensioni e da sfavorevoli condizioni strutturali (substrato a franapoggio fra i 20 e i 50°, costituito da Flysch ad Helmitoidi – calcari e arenarie fittamente stratificati). Una grande frana coinvolgente all'incirca una superficie di 6 ettari (con un volume stimabile in alcune decine di migliaia di m<sup>3</sup>) si stacca dal versante destro del Vallone Punta S. Maria (affluente del Bavera) intorno a 1600 m e collassa nel torrente, alimentando ondate di colate detritiche che si ripercuotono a valle nel Bavera e nel Tanarello che incide la valle fra le frazioni di Piaggia (CN) a nord e Monesi di Mendatica (IM) a sud. Sotto l'abitato di Monesi di M. nella notte fra il 23 e il 24 novembre, si innesca una prima frana che coinvolge una centrale idroelettrica che viene scalzata e trascinata verso il fondovalle del Tanarello; nei giorni seguenti l'edificio verrà ulteriormente spinto e finirà in alveo andando ad ostacolare il deflusso delle colate detritiche, costituendo una specie di briglia che tratterrà il trasporto solido dando luogo a monte ad una vasta piana di sedimentazione. Lungo il corso del Bavera prosegue la violenta attività torrentizia che distrugge nella giornata del 24 l'attraversamento stradale inferiore che collegava Liguria e Piemonte. Il ponte, alto circa 6 m, viene completamente ostruito dalle colate detritiche mentre il rilevato di sinistra viene sfondato e percorso dal nuovo alveo; cordoni detritici ai lati dell'alveo testimoniano depositi di altezza plurimetrica superiori al paramento di imposta di alcune briglie presenti fra la strada bassa e il viadotto superiore di collegamento fra Liguria e Piemonte. I depositi vengono smantellati ed erosi nei giorni seguenti, mentre a valle dell'attraversamento basso, a partire dalla confluenza Tanarello/Bavera, la valle appare totalmente sovralluvionata, perlomeno fino al rudere della centrale idroelettrica; in questo punto si stima un deposito di 5-7 m di ghiaie e ciottoli, che ha coperto un ponticello pedonale

(cosiddetto "Ponte romano") e i due edifici abbandonati del vecchio mulino di Piaggia. I depositi delle colate detritiche forniranno materiale per il trasporto solido del Tanaro a valle, con riattivazioni ad ogni impulso di piena che dureranno per un lungo periodo.

Figura 3. Frana in territorio ligure lungo il Rio Punta S. Maria affluente di destra del Torrente Bavera (estratto da Google Earth)

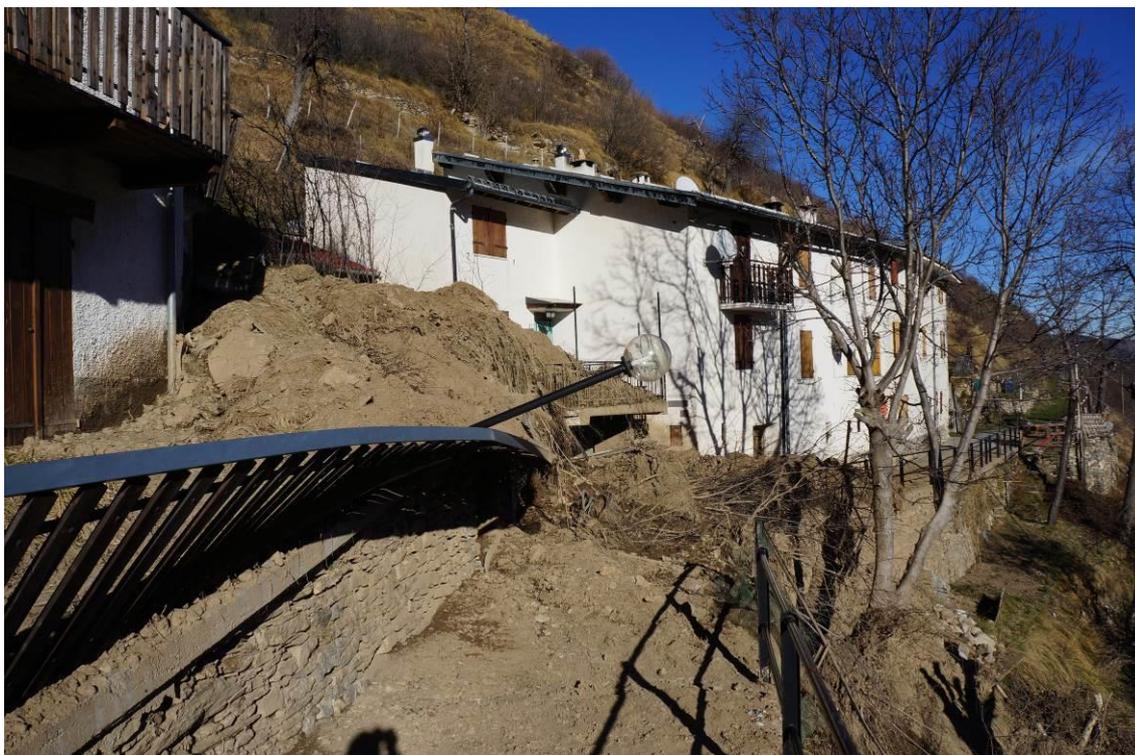
Sul versante piemontese l'abitato di Piaggia viene investito da colate fangose generate da frane rotazionali delle quali una coinvolge alcuni edifici e termina nel sagrato della chiesa.

Figura 4. La principale colata che ha investito l'abitato di Piaggia

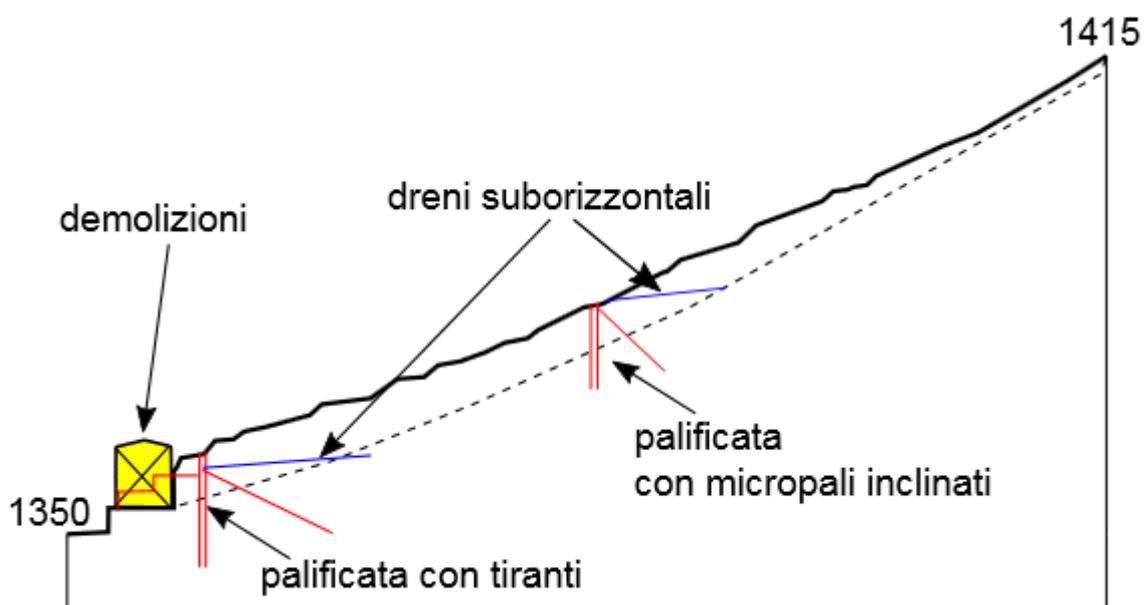
Figura 5. Schema degli interventi sul versante a monte dell'abitato di Piaggia

Nel corso del biennio 2017-2018 sono stati necessari interventi che hanno comportato la demolizione degli edifici alla base e la realizzazione di strutture di sostegno e drenaggio. Nel breve periodo il paese viene sgomberato e la sede comunale di Briga Alta, che è situata proprio a Piaggia, viene trasferita a Ormea.

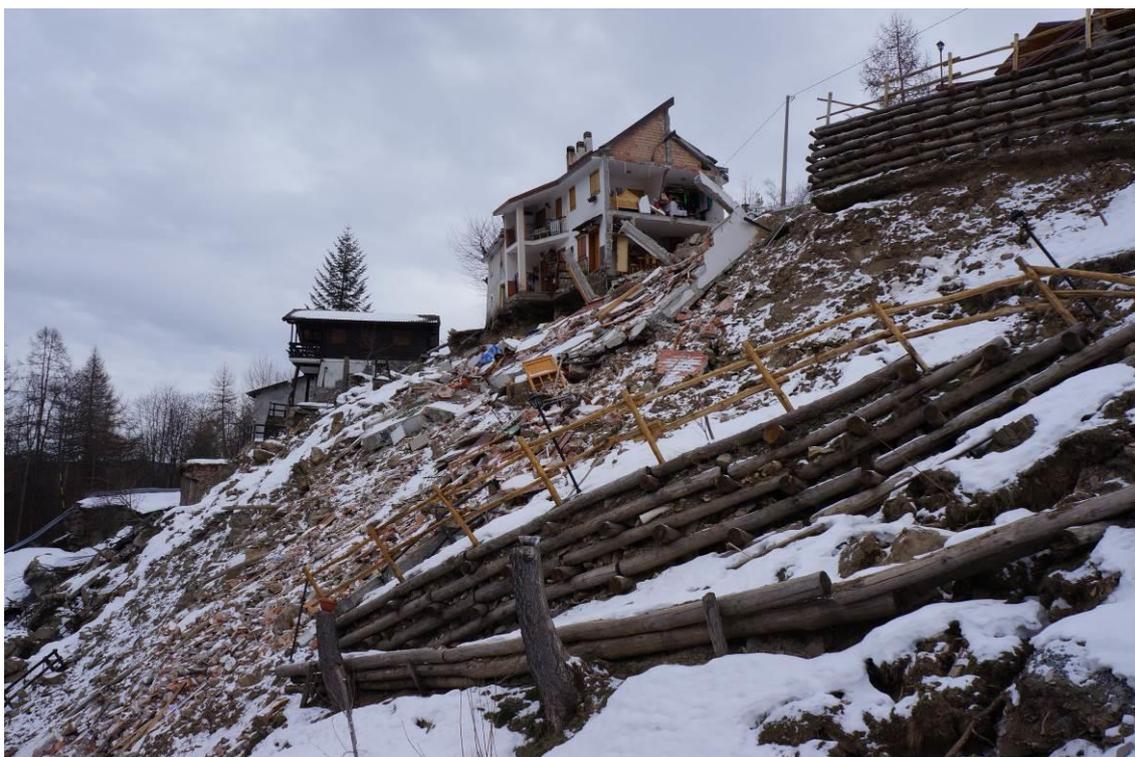
Sul versante ligure la frazione Monesi di Mendatica appare la più colpita: alcuni edifici e la strada provinciale (che porta alla frazione Monesi di Triora, stazione sciistica, e, attraversato il Bavera, in Piemonte) iniziano a deformarsi vistosamente. Nel giro di alcune ore, nella giornata del 25, la strada, già oggetto di lavori per precedenti cedimenti della carreggiata, si frattura, rigonfia e cede verso il fondovalle, all'incirca in direzione della sottostante frana che il giorno prima aveva colpito la centrale idroelettrica. A seguire, le opere di sistemazione del versante (palificate) a monte della strada, sotto ad alcuni edifici già vistosamente deformati, collassano completamente. Gli edifici sul ciglio della frana si inclinano e franeranno uno alla volta nel corso dell'inverno.

Figura 6. Il settore più colpito dell'abitato di Monesi di Mendatica

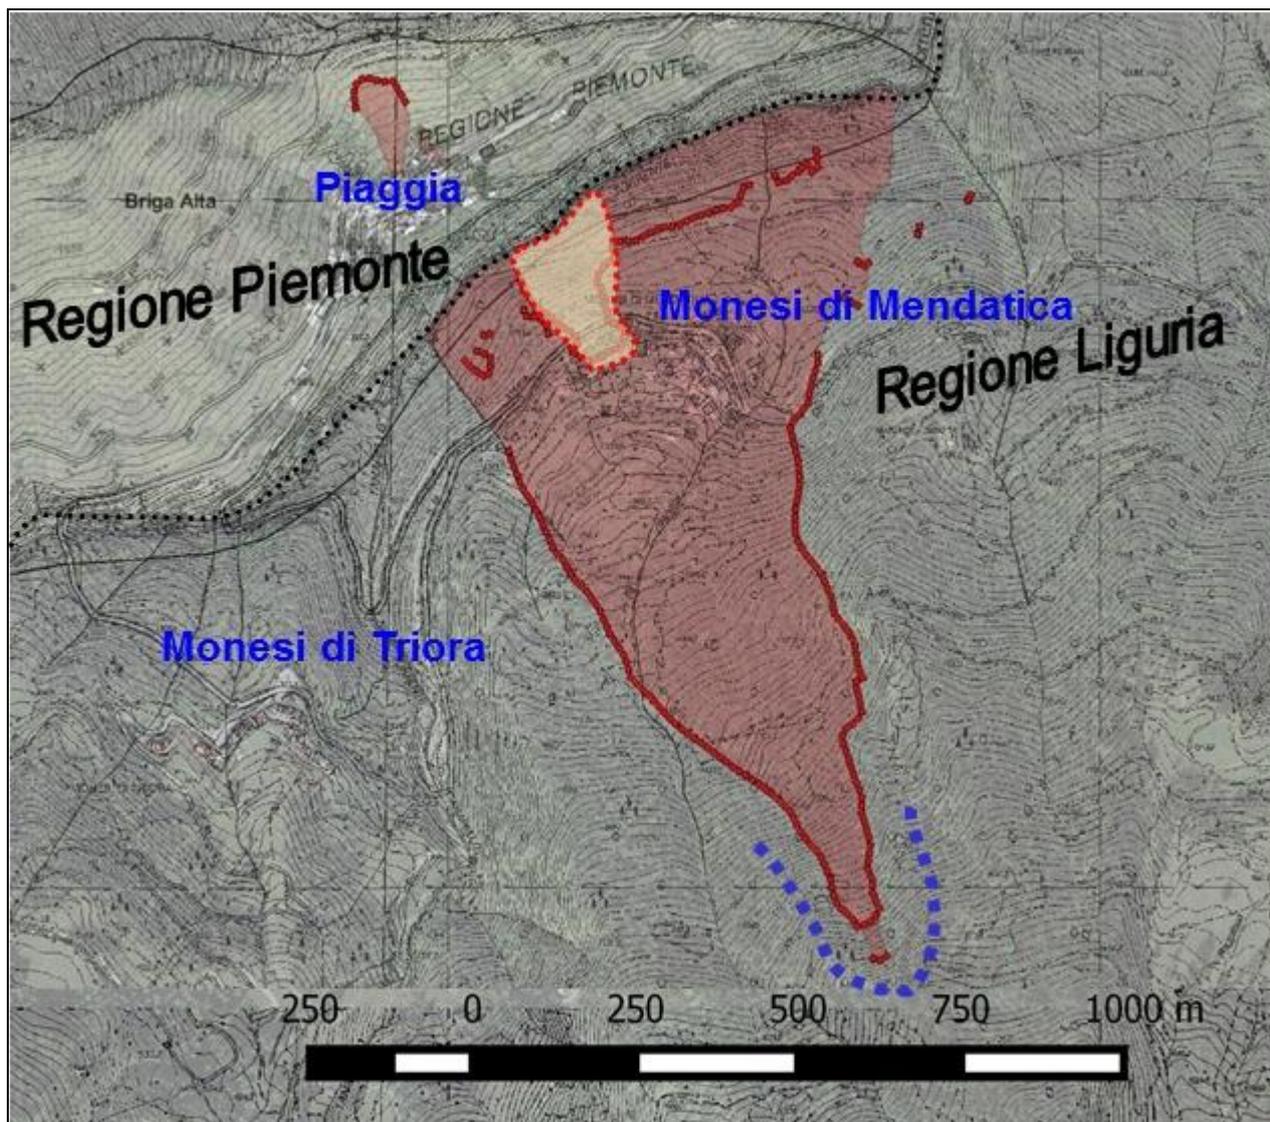
A valle la frana si amplia e ingloba la frana iniziale della centrale, spingendo l'edificio fino al fondovalle e sbarrando parzialmente la valle del Tanarello stessa. Ma non è soltanto questo il settore di abitato colpito: vistose fratture sono presenti nel piazzale ad est del paese, come anche in prossimità del bivio per Monesi di Triora / Piaggia. Nei giorni seguenti si potrà seguire la preoccupante frattura che contorna l'intero dissesto: una spaccatura con profondità di 1-2 m che delimita un'area di circa 40 ettari. Tutte le case di Monesi appaiono danneggiate, ad eccezione delle due agli estremi est e ovest dell'abitato, esterne al movimento franoso; anche se apparentemente integri, gli edifici presentano danni più o meno gravi alle fondazioni.

Figura 7. La grande frana di Monesi sul versante ligure e la frana frontale (retino giallo); perimetrazioni realizzate mediante GPS da Arpa Piemonte, Regione Piemonte e Studio Macciò di Albenga

La frana di Monesi di Mendatica ricalca l'andamento di un preesistente antico dissesto franoso (probabile scivolamento in roccia) e le sue dimensioni sono dell'ordine dei  $12-15 \cdot 10^6 \text{ m}^3$  (stima basata su sondaggi eseguiti posteriormente all'evento: oltre 50 m di deposito in corrispondenza dell'abitato).

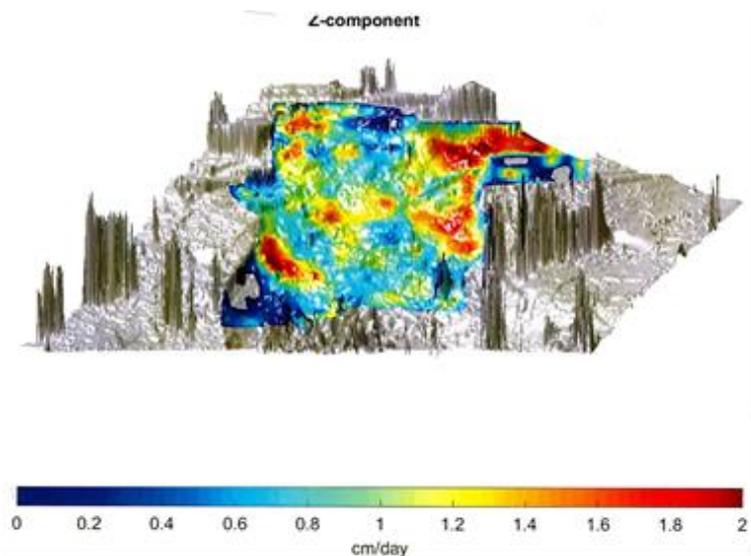
L'evoluzione della frana preoccupa anche il territorio piemontese per le probabili conseguenze relative al suo collasso, sia direttamente per l'abitato di Piaggia, che è situato sul versante opposto, sia per il bacino del Tanaro e i paesi a valle. Nei mesi successivi all'evento la frana è stata monitorata per un breve periodo tramite stazione radar GB-SAR dal CNR Irpi (Geohazard Monitoring Group di Torino). I monitoraggi hanno rilevato spostamenti discreti (cm/giorno) all'interno dell'area di frana frontale (ammasso della frana che ha colpito gli edifici e la SP) mentre al contorno gli spostamenti rimangono dell'ordine del mm, coerenti con il monitoraggio topografico effettuato dal comune di Mendatica sugli edifici.

Figura 10. Report CNR Irpi di aprile 2017. Misure VBMS (Vision-Based Monitoring System) su frana frontale mettono in evidenza spostamenti nei settori più ripidi con velocità  $V_z$  giornaliera fino a 2 cm/giorno; spostamenti dell'ordine dell'errore strumentale in altri settori

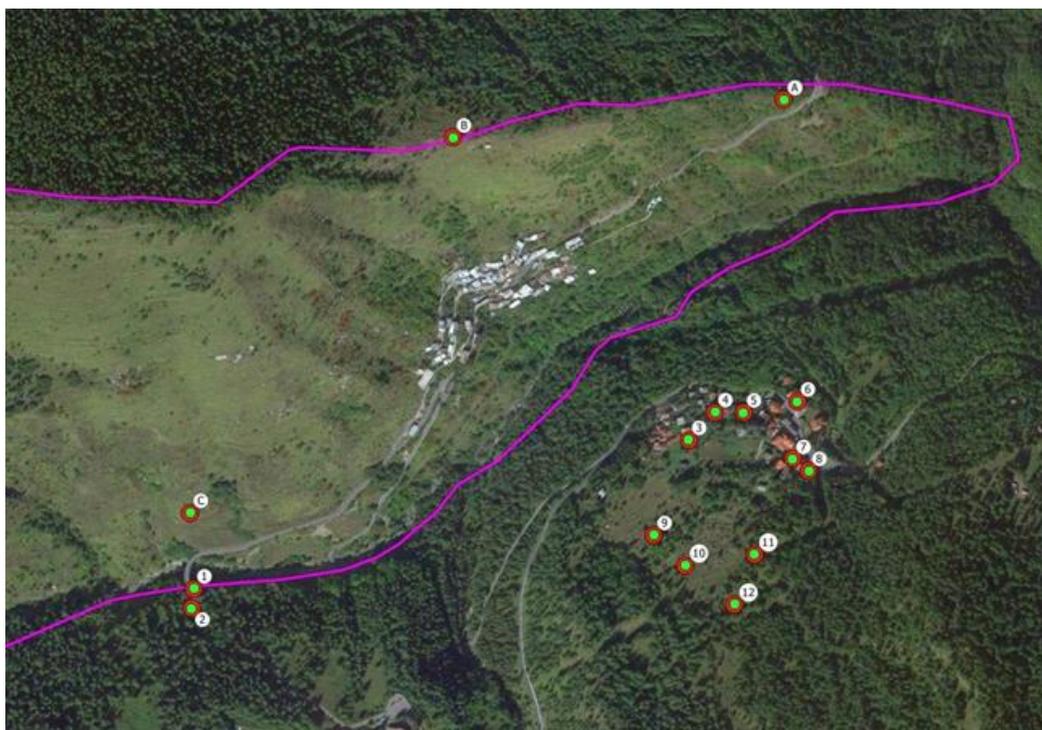
A partire dal mese di giugno 2017 Arpa Piemonte ha messo in atto un sistema di monitoraggio topografico GPS costituito da 15 capisaldi distribuiti geograficamente nel modo seguente: 3 in territorio comunale di Briga Alta (CN), a monte della borgata Piaggia, quali capisaldi di controllo (capisaldi A, B e C), 10 in territorio comunale di Mendatica (IM), sul fenomeno franoso di Monesi (capisaldi 3÷12), 2 in territorio comunale di Triora (IM), sulla spalla destra del ponte sul T. Tanarello (capisaldi 1 e 2).

I risultati delle misure a distanza di circa 1 anno rispetto alla misura di origine hanno rilevato movimenti compresi tra circa 1,5 e 5 centimetri per i capisaldi 1, 2, 4, 5, 6 e 7.

Figura 11. Ubicazione dei capisaldi GPS installati da Arpa Piemonte

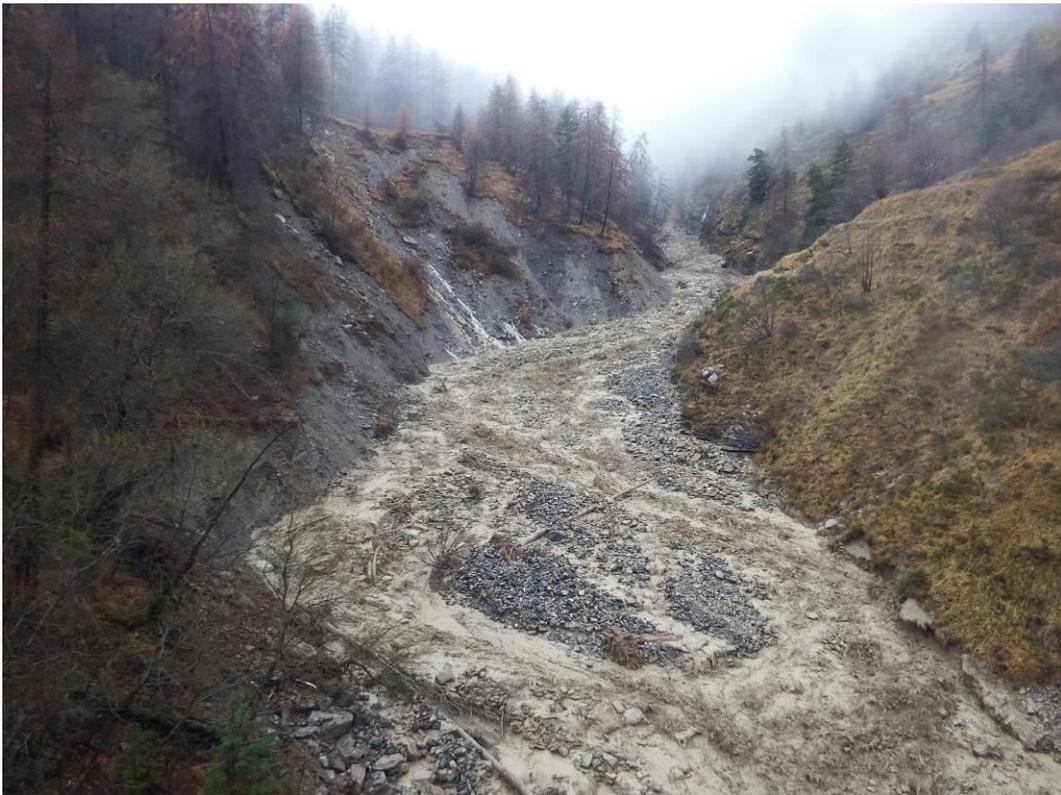
Figura 12. Violenta attività torrentizia lungo il Bavera al confine ligure-piemontese; fotografia scattata da Piersandro Airone il 24 novembre 2016

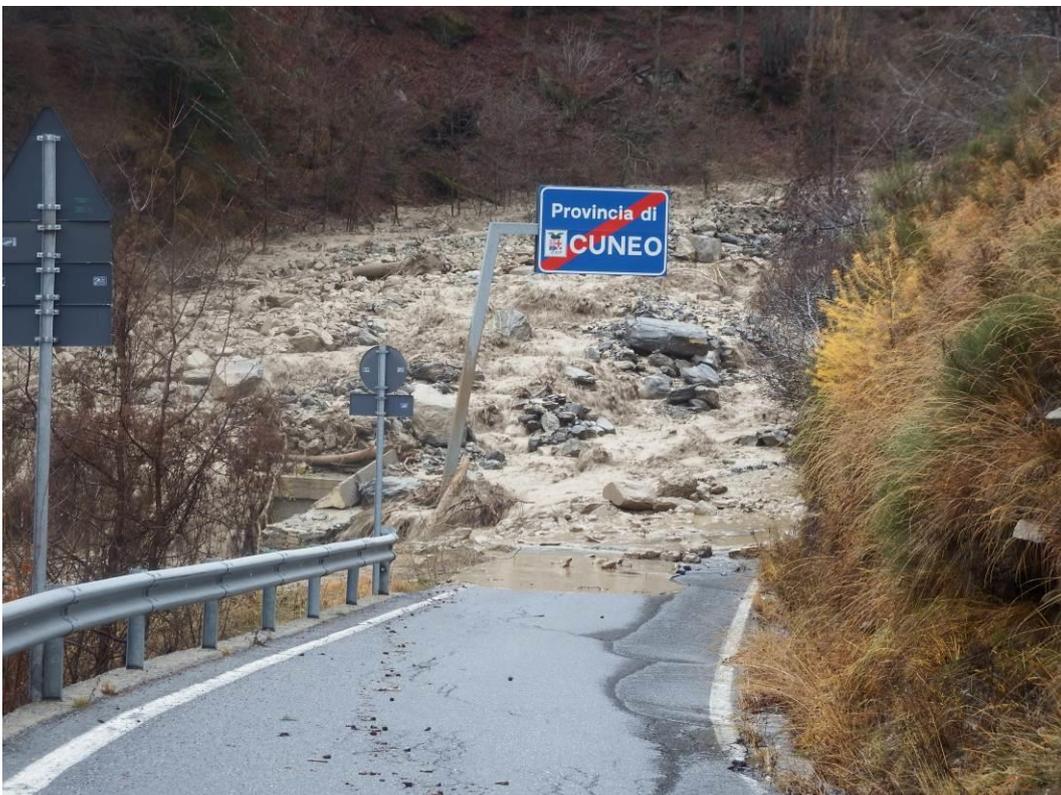
Figura 13. Violenta attività torrentizia lungo il Bavera al confine ligure-piemontese; fotografia scattata da Piersandro Airone il 24 novembre 2016

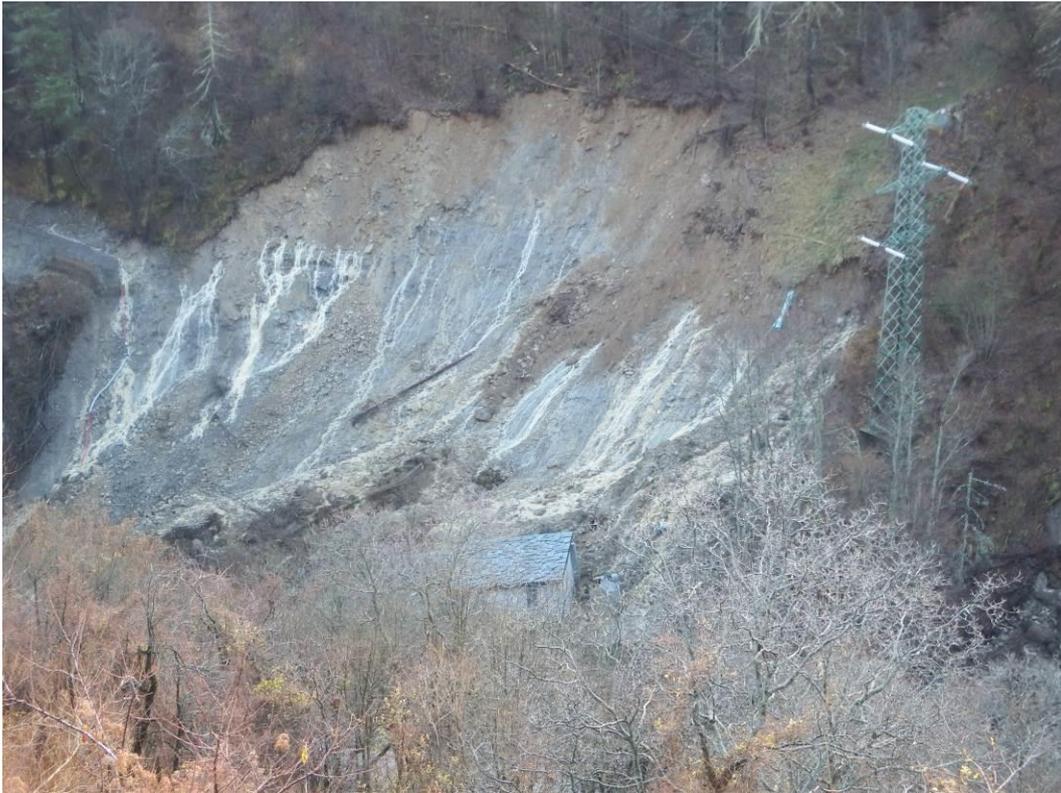
Figura 14. Versante destro del Torrente Tanarello, frana avvenuta nella notte tra il 23 e il 24 novembre coinvolgente la centrale idroelettrica di Monesi; fotografia scattata da Piersandro Airone il 24 novembre 2016

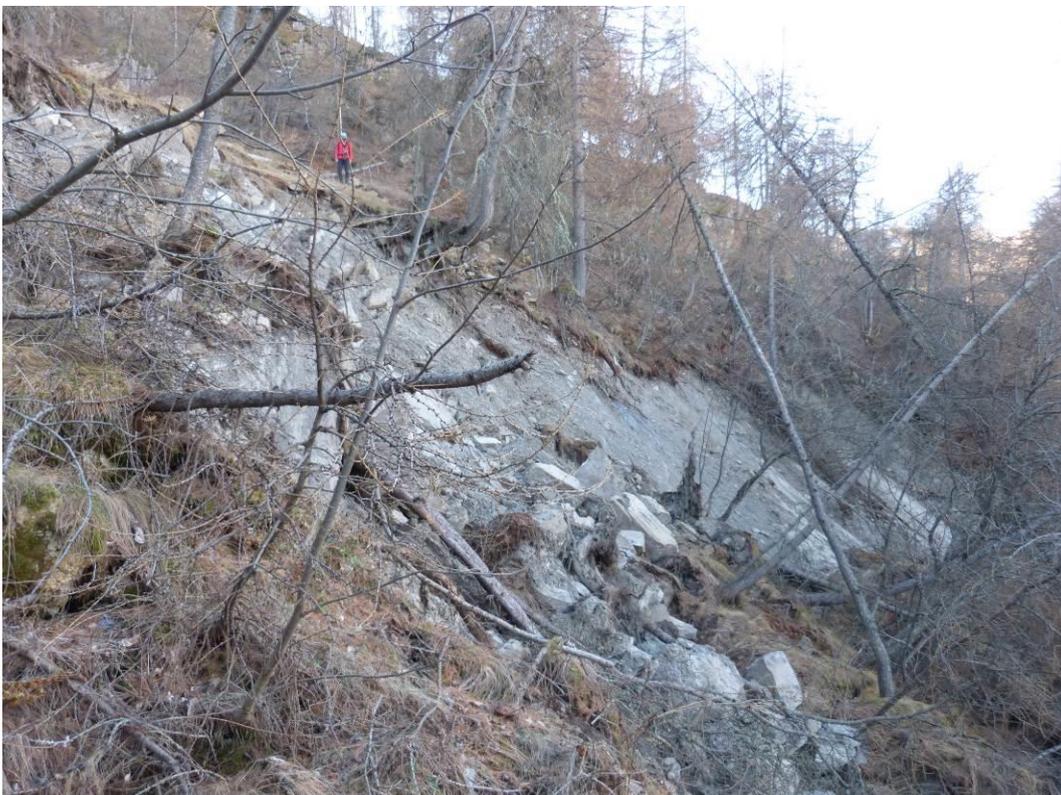
Figura 15. Settore di coronamento della grande frana di Monesi; fotografia scattata il 9 dicembre 2016

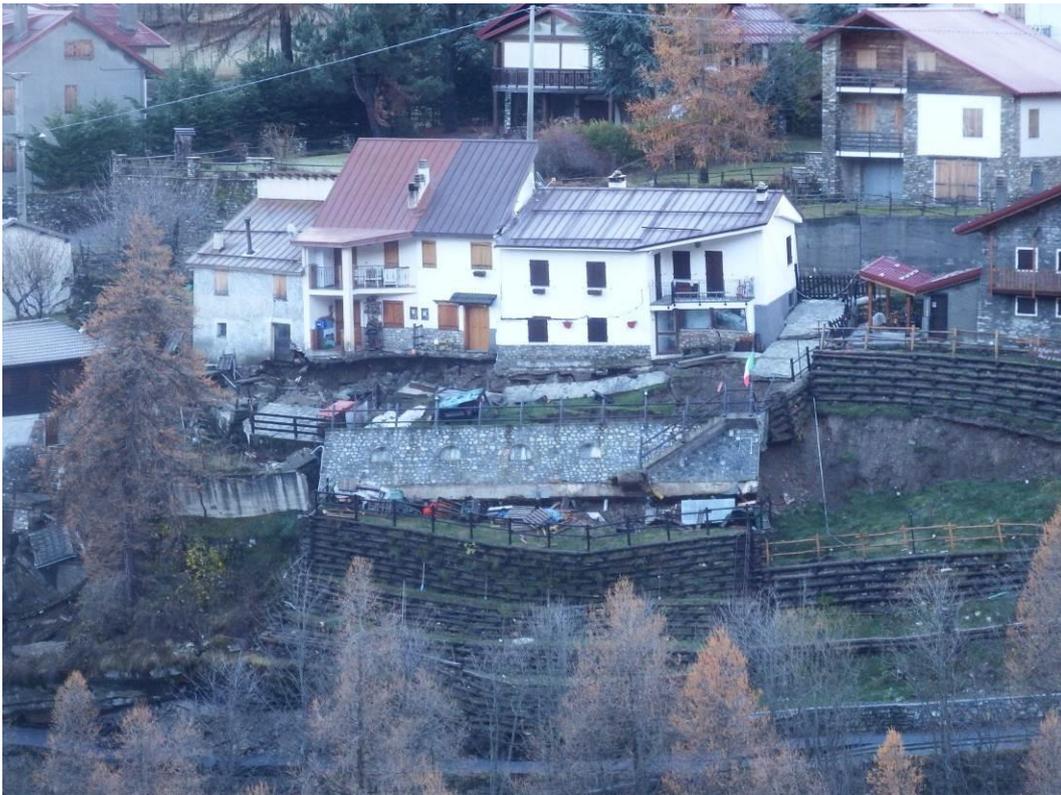
Figura 16. Primi effetti sull'abitato di Monesi; fotografia scattata da Piersandro Airone il 25 novembre 2016

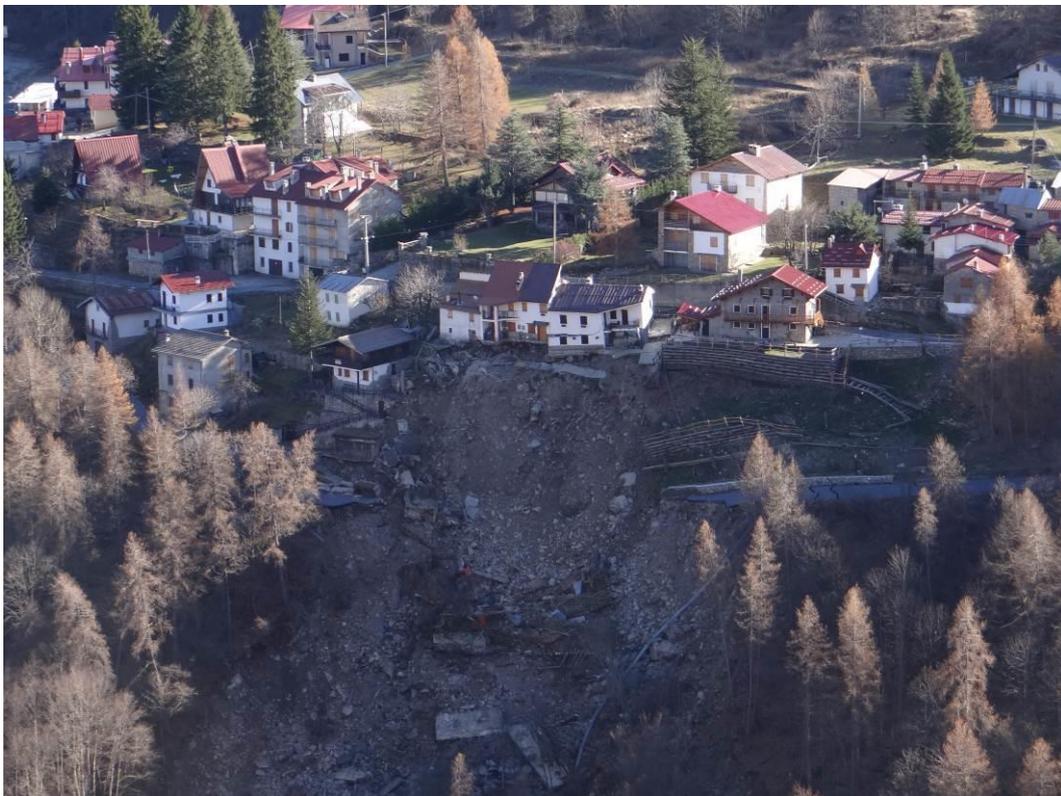
Figura 17. Settore frontale della frana di Monesi con evidenza della distruzione della strada e delle opere di sostegno al versante; fotografia scattata il 29 novembre 2016

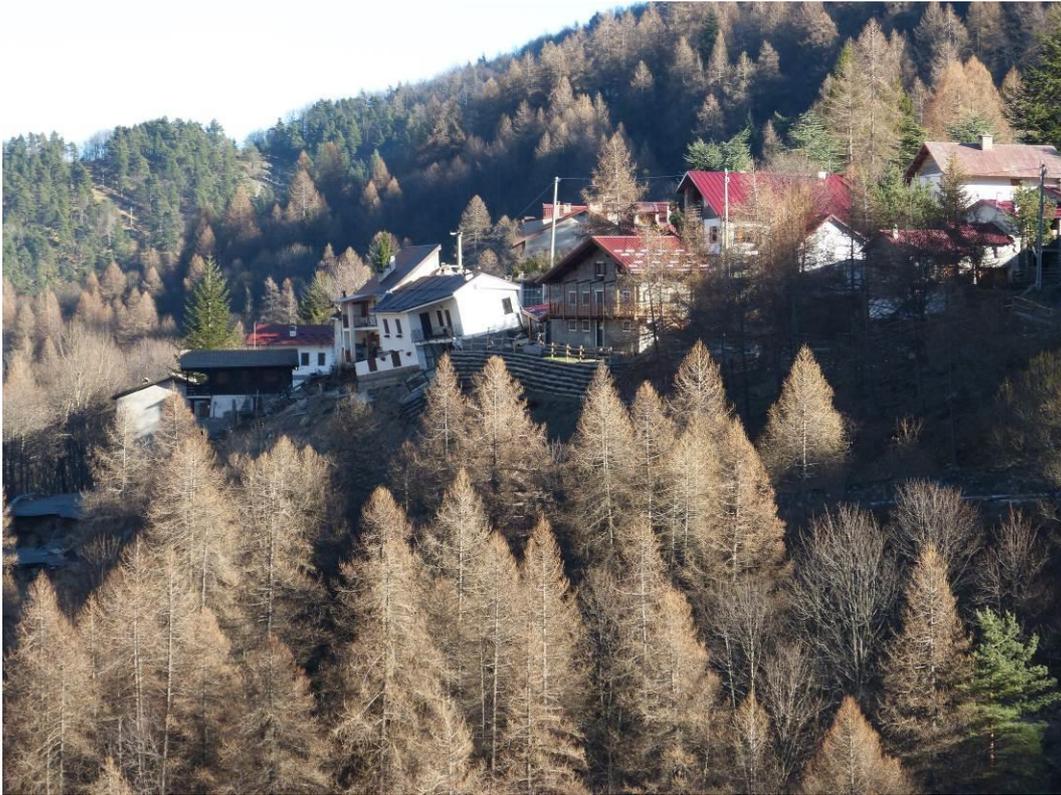
Figura 18. Perdita totale della verticalità degli edifici posti al coronamento della frana frontale di Monesi; fotografia scattata il 9 dicembre 2016

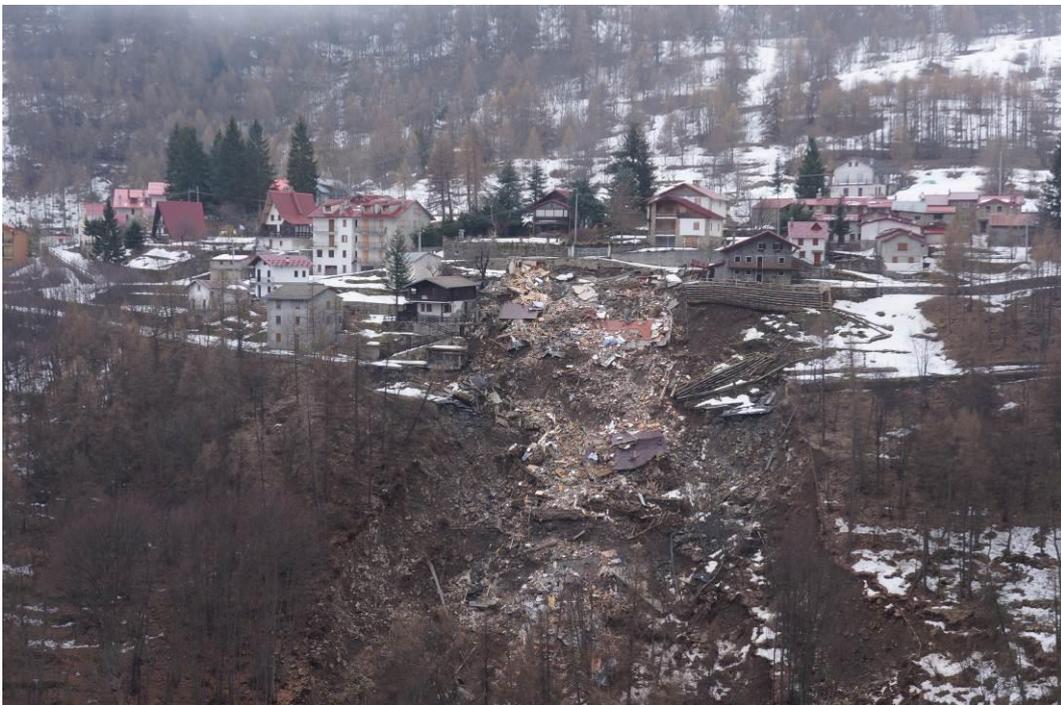
Figura 19. Ulteriore evoluzione della frana frontale di Monesi con avvenuto crollo degli edifici più colpiti; fotografia scattata il 3 marzo 2017

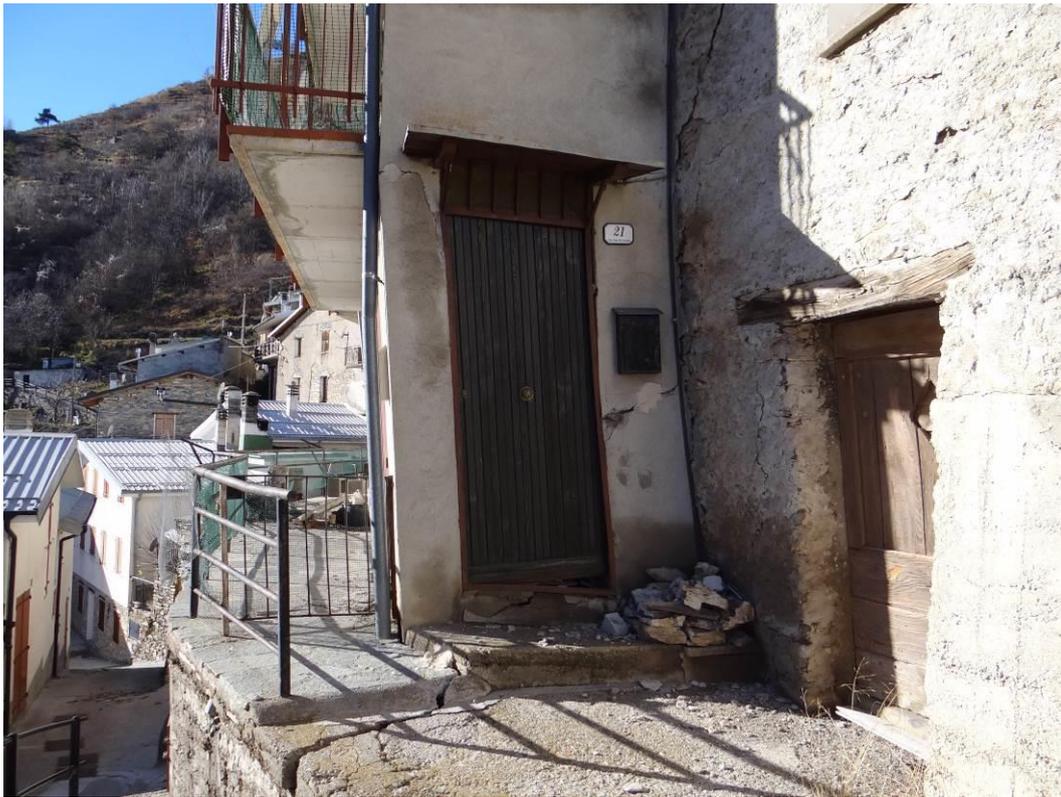
Ma è a partire dal 25 novembre, quando le piogge iniziano a ridursi e i torrenti lentamente tornano alla normalità, che compaiono gli effetti più preoccupanti. A Piaggia una frattura, alta circa 50 cm, delimita un settore di versante vasto circa un ettaro a monte della frazione. Alcune case al piede appaiono danneggiate per la spinta del versante retrostante. In seguito la frana incipiente, ai cui estremi si sono verificate le due frane minori rotazionali con evoluzione in colata (quindi con probabile sfogo della sovrappressione idraulica innescata dalle piogge nel versante), non avrà ulteriori evoluzioni.

Figura 20. Edificio pesantemente deformato dalla spinta a tergo della frana di Piaggia; fotografia scattata il 29 novembre 2016

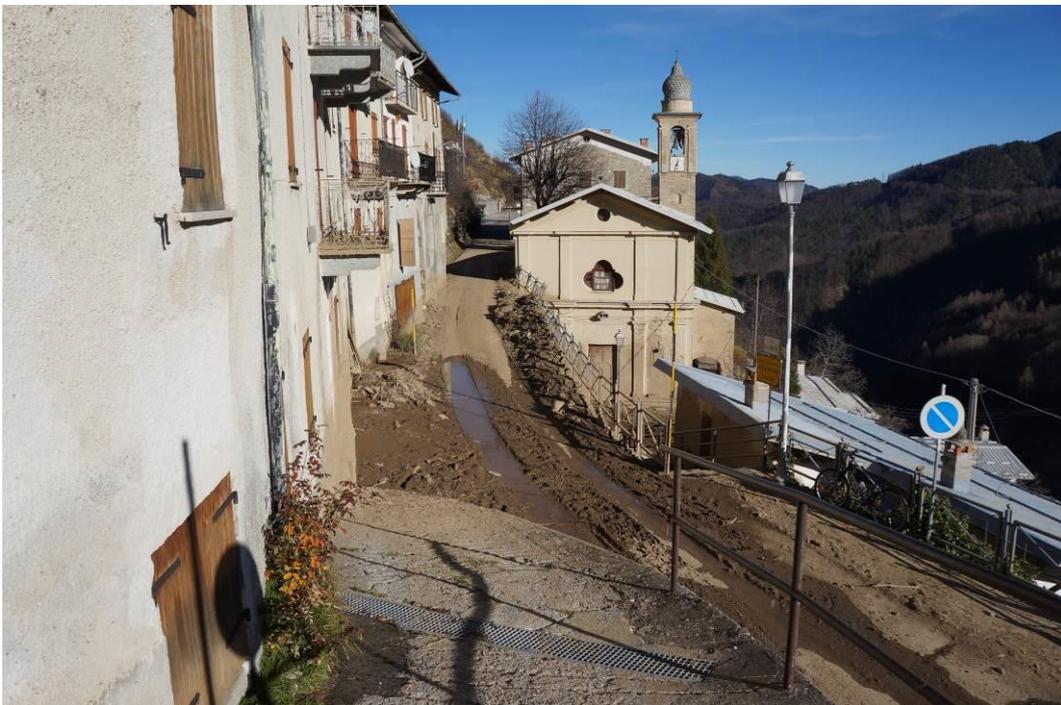
Figura 21. Effetti della principale colata all'interno dell'abitato di Piaggia; fotografia scattata il 9 dicembre 2016
