**Studio ecosistemico
del tratto piemontese della DORA BALTEA
mediante l'impiego dell'Indice
di Funzionalità Fluviale (IFF)
(valutazioni pre e post alluvione 2000)**

Bona Griselli, Pierluigi Fogliati, Daniele Ponsetti
Area Tematica "Conservazione della Natura"
Dipartimento Subprovinciale di Ivrea - ARPA Piemonte

Ottobre 2002

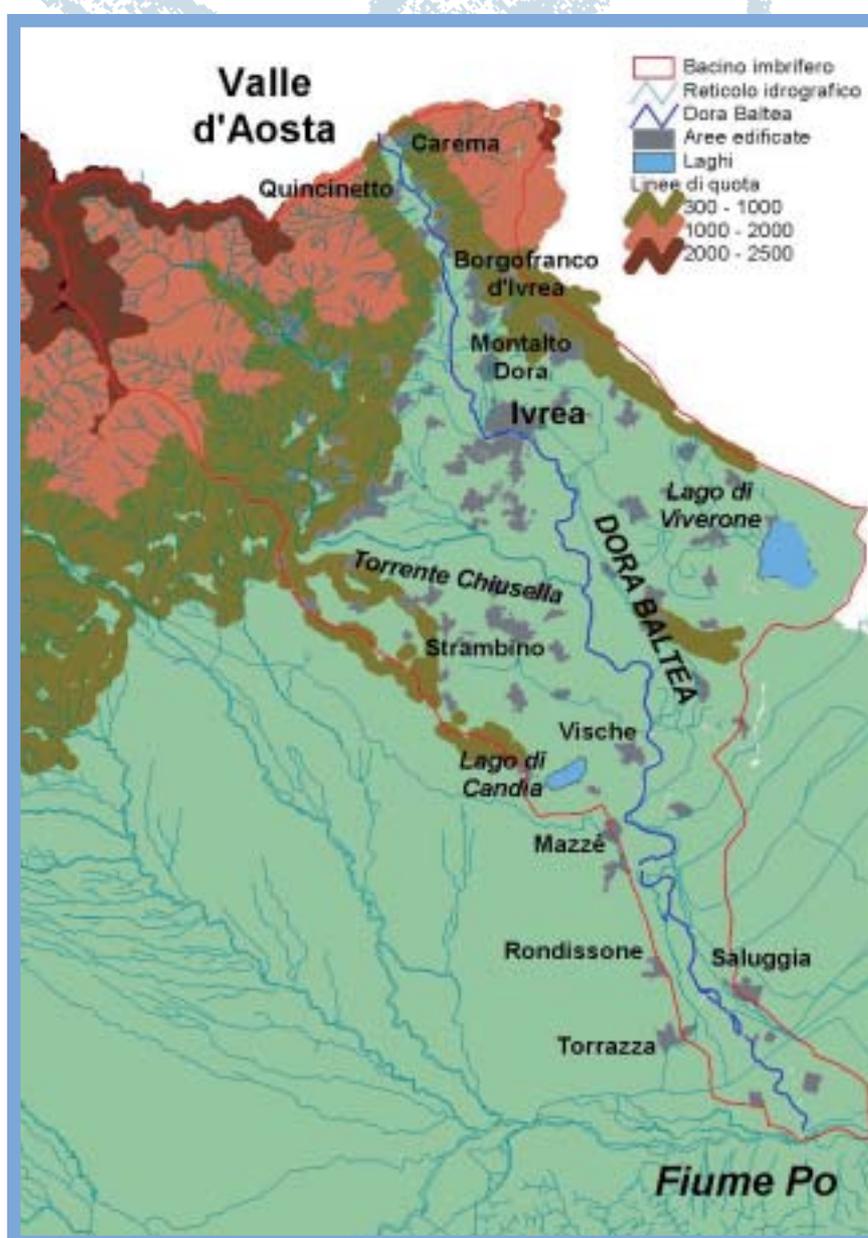
Fig. 1 - Bacino Imbrifero del tratto piemontese della Dora Baltea

Il tratto piemontese della Dora Baltea, si estende dal confine con la Valle d'Aosta, presso Carema, fino alla confluenza in Po, pochi km a sud di Saluggia. Nel suo percorso attraversa 25 Comuni, di cui 21 situati in Provincia di Torino e 4 in Provincia di Vercelli (Fig. 1).

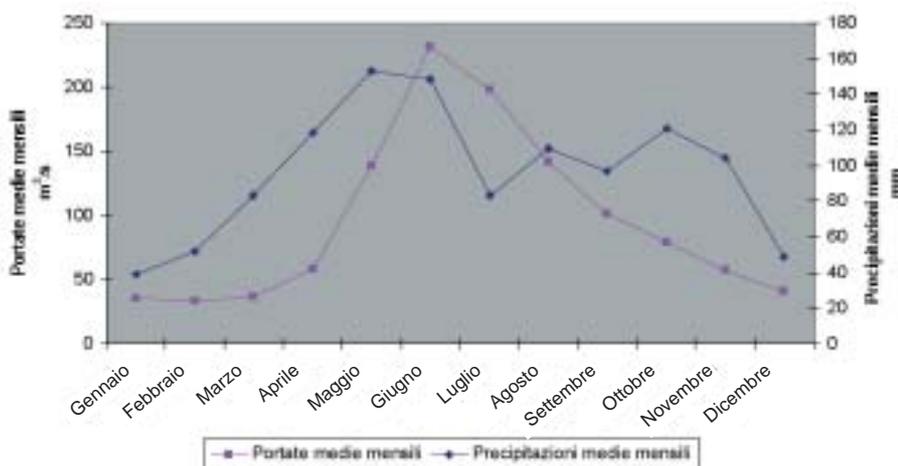
Fig. 2 - Grafico delle portate e Precipitazioni medie mensili relative al periodo 1925/1991

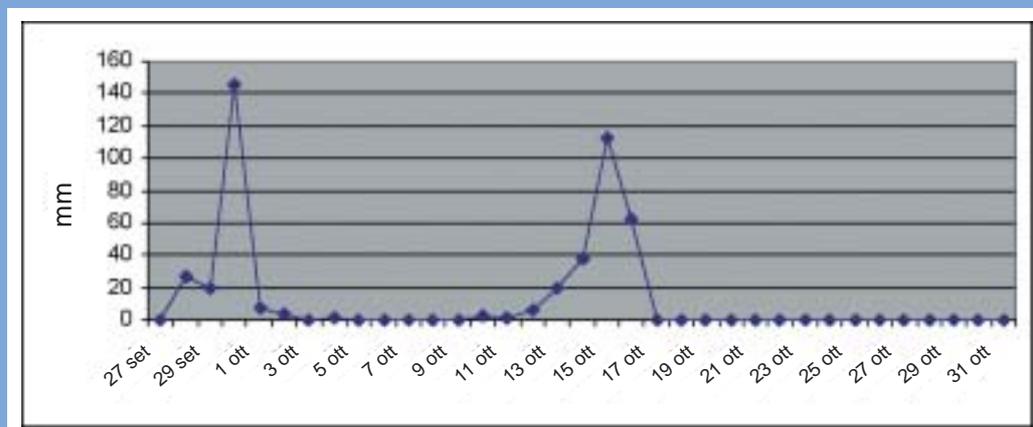
Fig. 5 - Precipitazioni giornaliere settembre/ottobre 2000
Stazione di Ivrea, dati ARPA

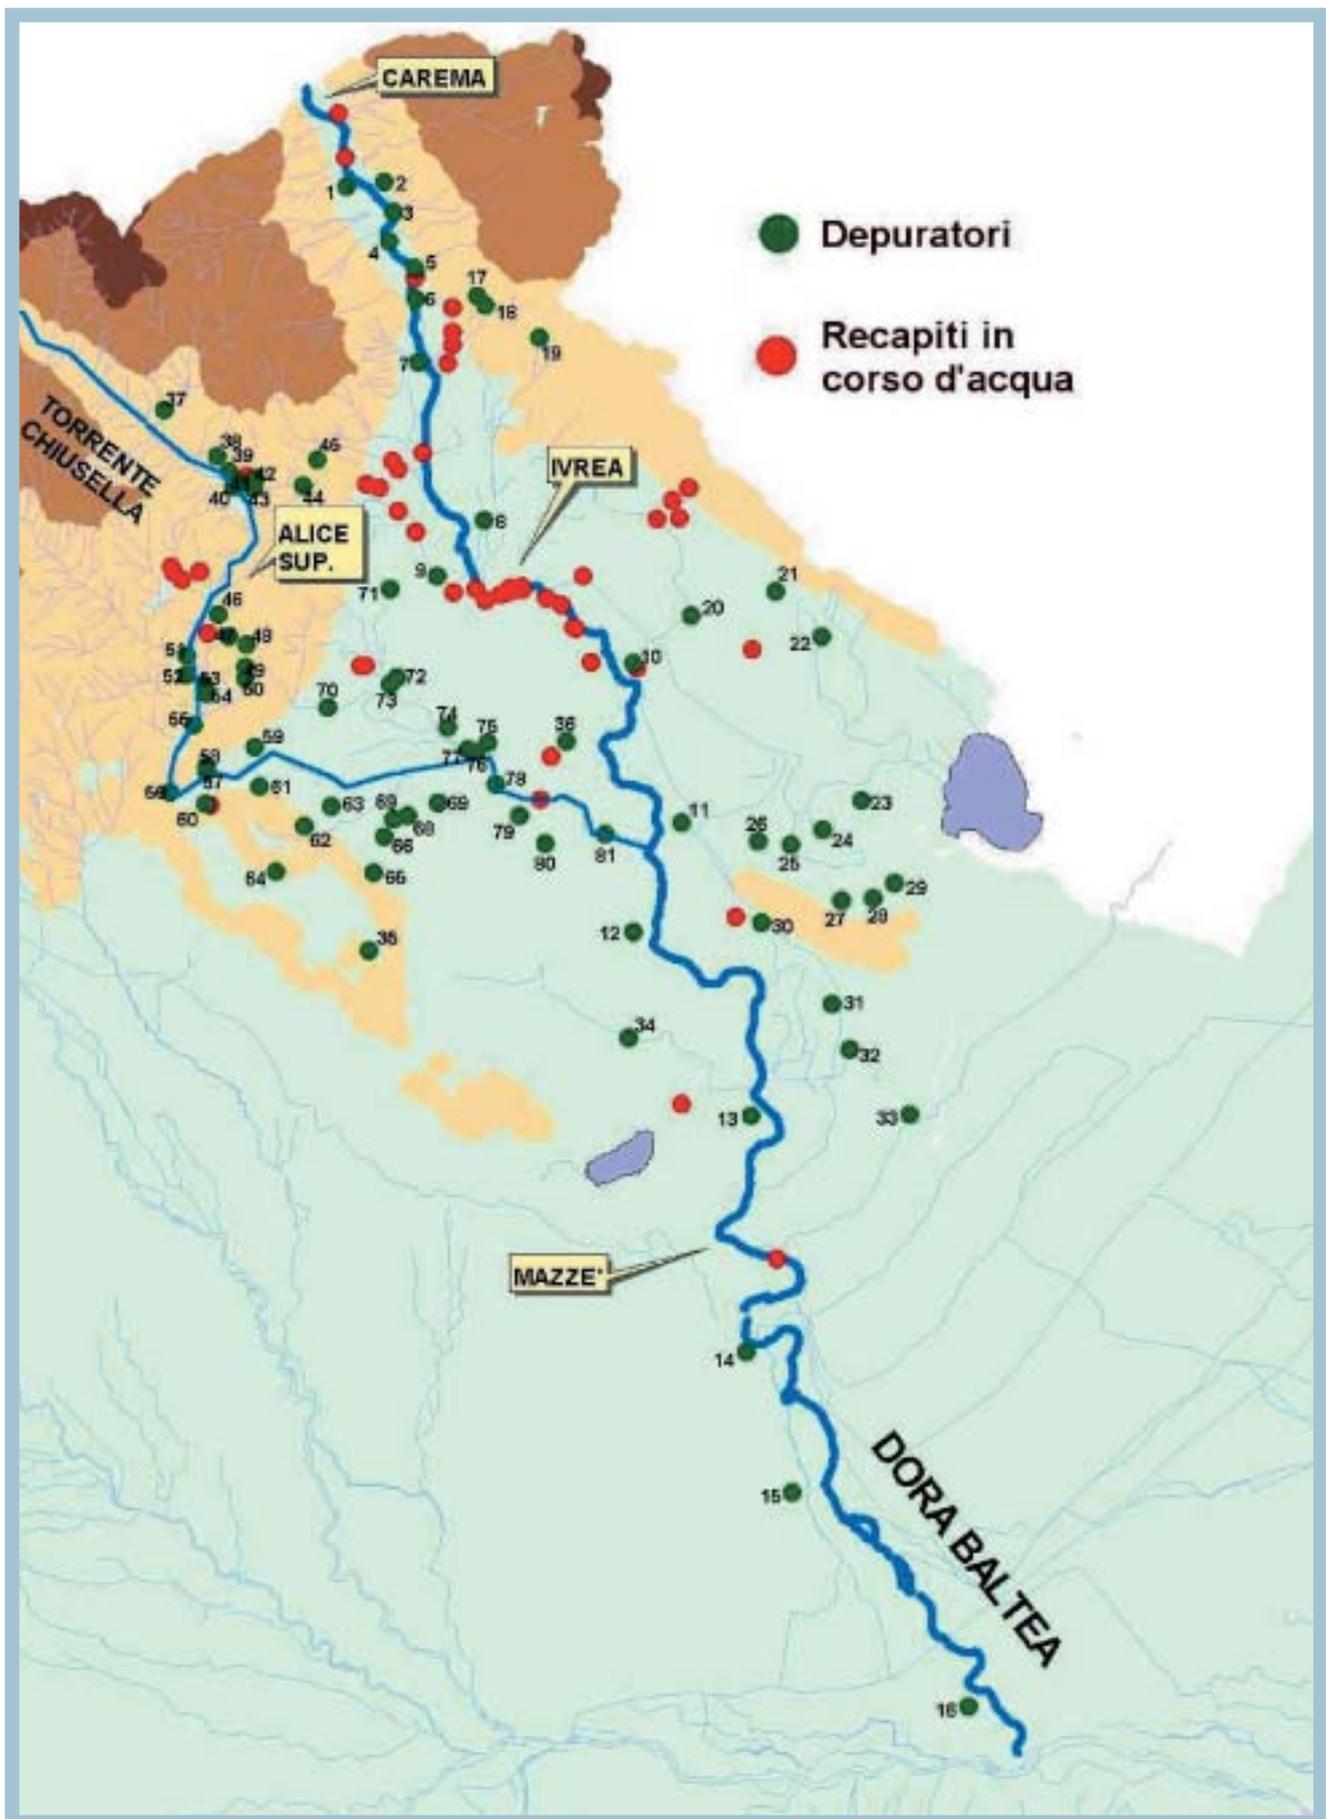
Fig.9 - Impianti di depurazione e Recapiti in corso d'acqua superficiale.

Il censimento evidenzia come il numero di depuratori presenti sia molto elevato, specie nel sottobacino del torrente Chiusella, dove spesso risultano di piccole dimensioni e servono ad un solo comune o fra-

Complessivamente la situazione della comunità macrobentonica è discreta, ad eccezione della parte centrale del fiume, compresa fra Ivrea e Mazzé. Si sono infatti evidenziate zone con comunità poco equilibrata e diversificata a valle di Ivrea e dopo l'immissione del torrente Chiusella. Probabilmente esse risentono del maggior inquinamento delle acque provocato dagli scarichi urbani (Fig. 9) e dall'immissione dell'affluente.

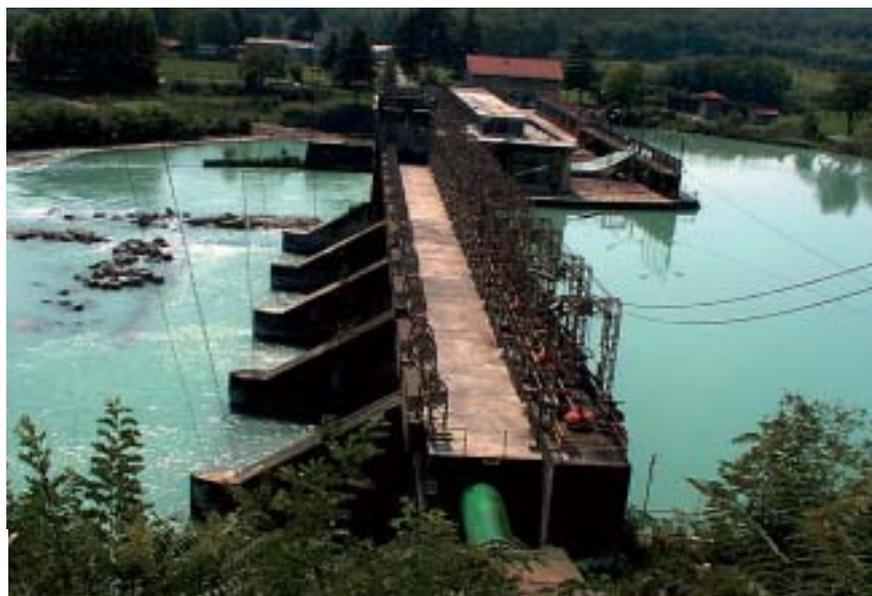
Fig. 10 - Diga di Mazzè,
visione laterale

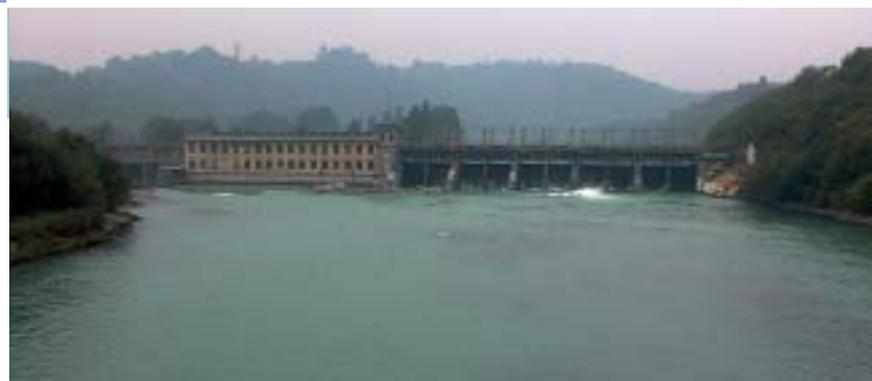
Fig. 11 - Diga di Mazzè,
visione frontale

DIGA DI MAZZE'	
Utilizzo	irriguo e idroelettrico
Portata	2400 m ³ /s
Invaso stimato	1,5·10 ⁶ m ³
Derivazione collegata	Canale consortile di Villareggia

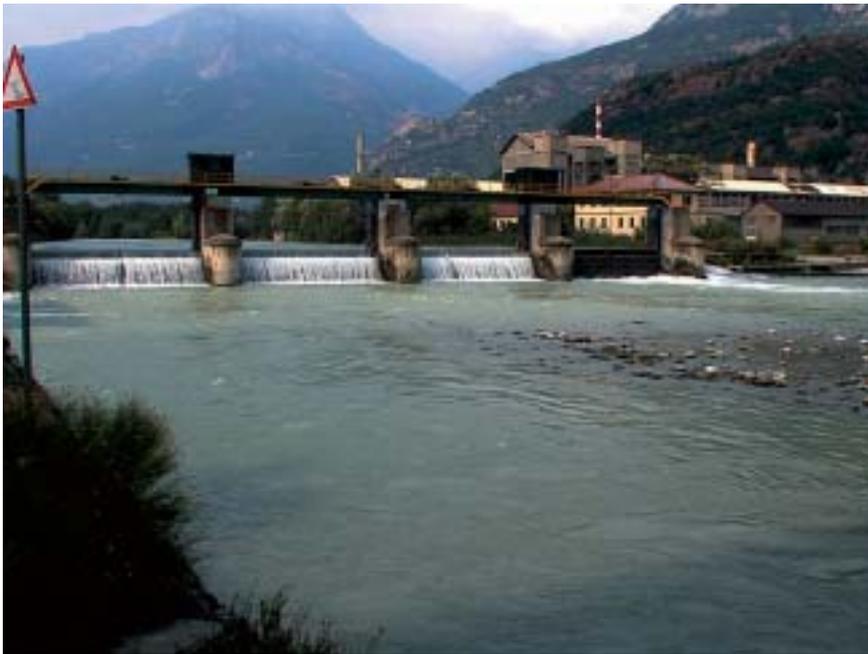
Fig.12 - Briglia presso Quincinetto

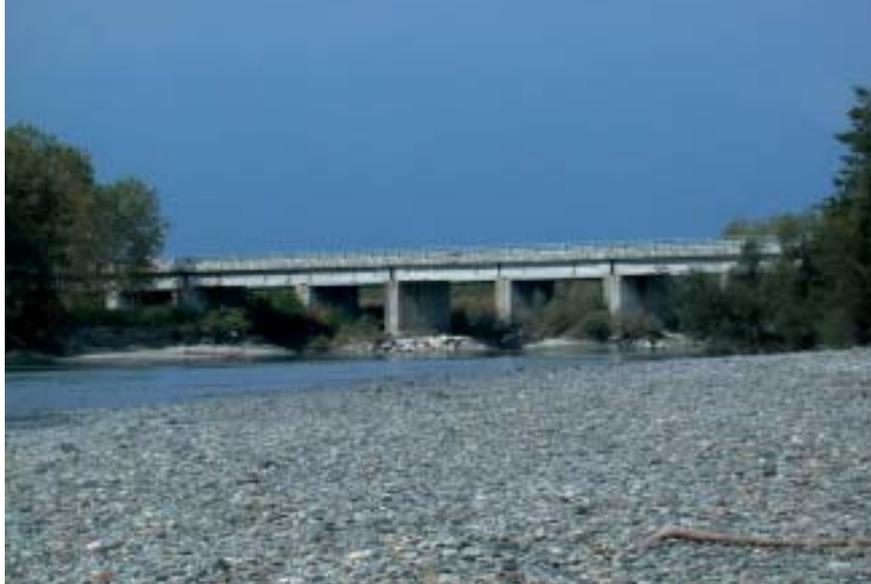
Fig. 13 - Ponte autostradale, bretella A4/A5

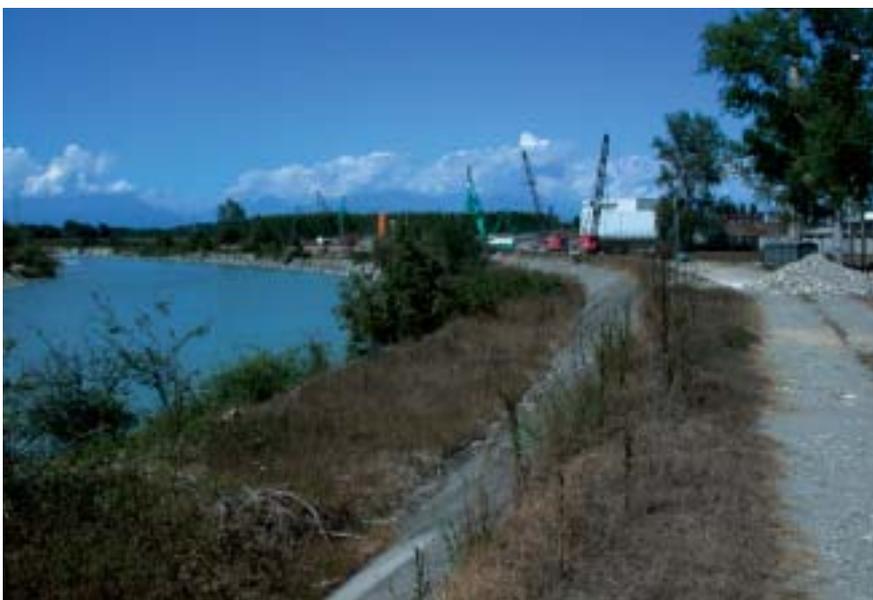
Fig.14 - Argine presso l'ENEA di Saluggia

Nonostante la Dora Baltea mostri una tendenza molto forte all'esondazione durante le piene eccezionali, gli argini presenti lungo il fiume sono pochi e di piccole dimensioni (Fig. 14). Alcuni sono ormai rivegetati. Le opere presenti non sono di lunghezza rilevante e non danno una sicurezza assoluta dalle esondazioni in quanto le acque possono trascinare nei tratti a monte e raggiungere ugualmente la zona arginata; sono invece utili durante le piene non eccezionali. Nella Tab. 14 si elencano gli argini rilevati nel monitoraggio in campo. Non è escluso che alcune opere rivegetate e poste a distanza dal fiume possano essere passate inosservate.

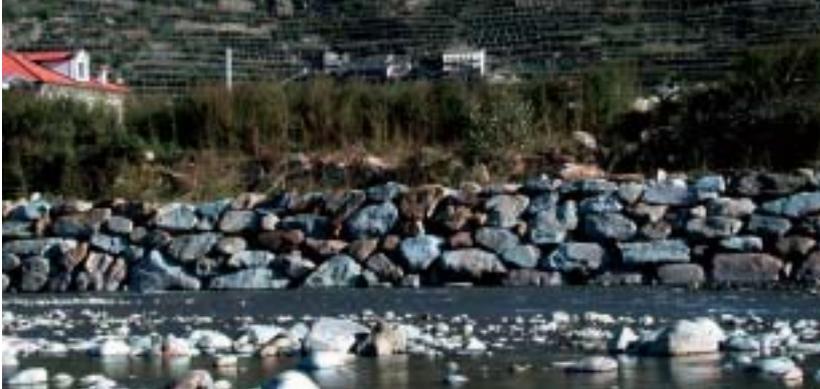
Fig. 15 - Difese spondali nei pressi di Baio Dora

Dopo le ultime esondazioni, i primi lavori eseguiti sono stati proprio di ripristino di difese spondali. Si è soprattutto combattuto il fenomeno della meandricizzazione, con la costruzione di difese nella parte esterna delle curve. Al giorno d'oggi le difese sono realizzate in massi, disposti in modo regolare oppure caotico. Difese in cemento armato sono presenti solo a protezione di alcuni manufatti come ponti o briglie e sono comunque di lunghezza ridotta.

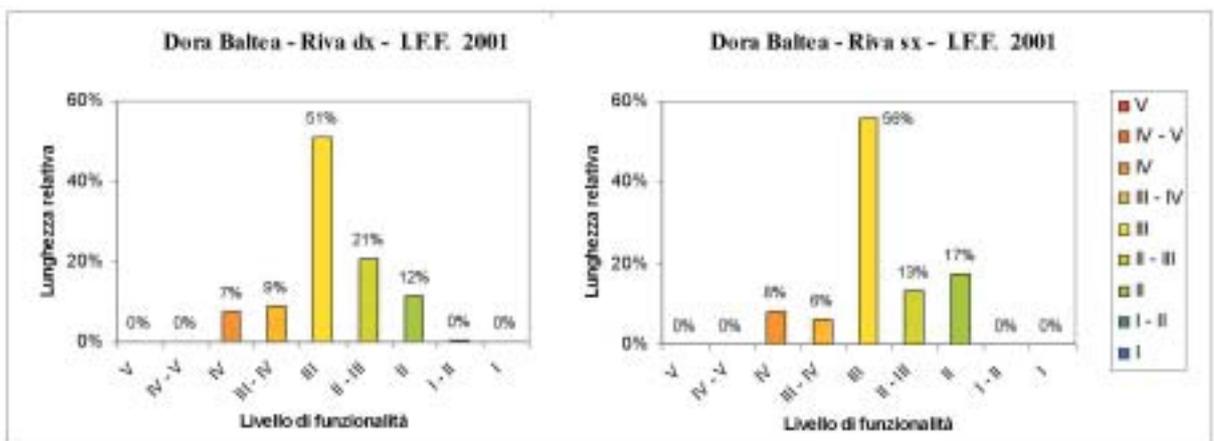
Fig.21 - Livelli di funzionalità relativi alla campagna 2001

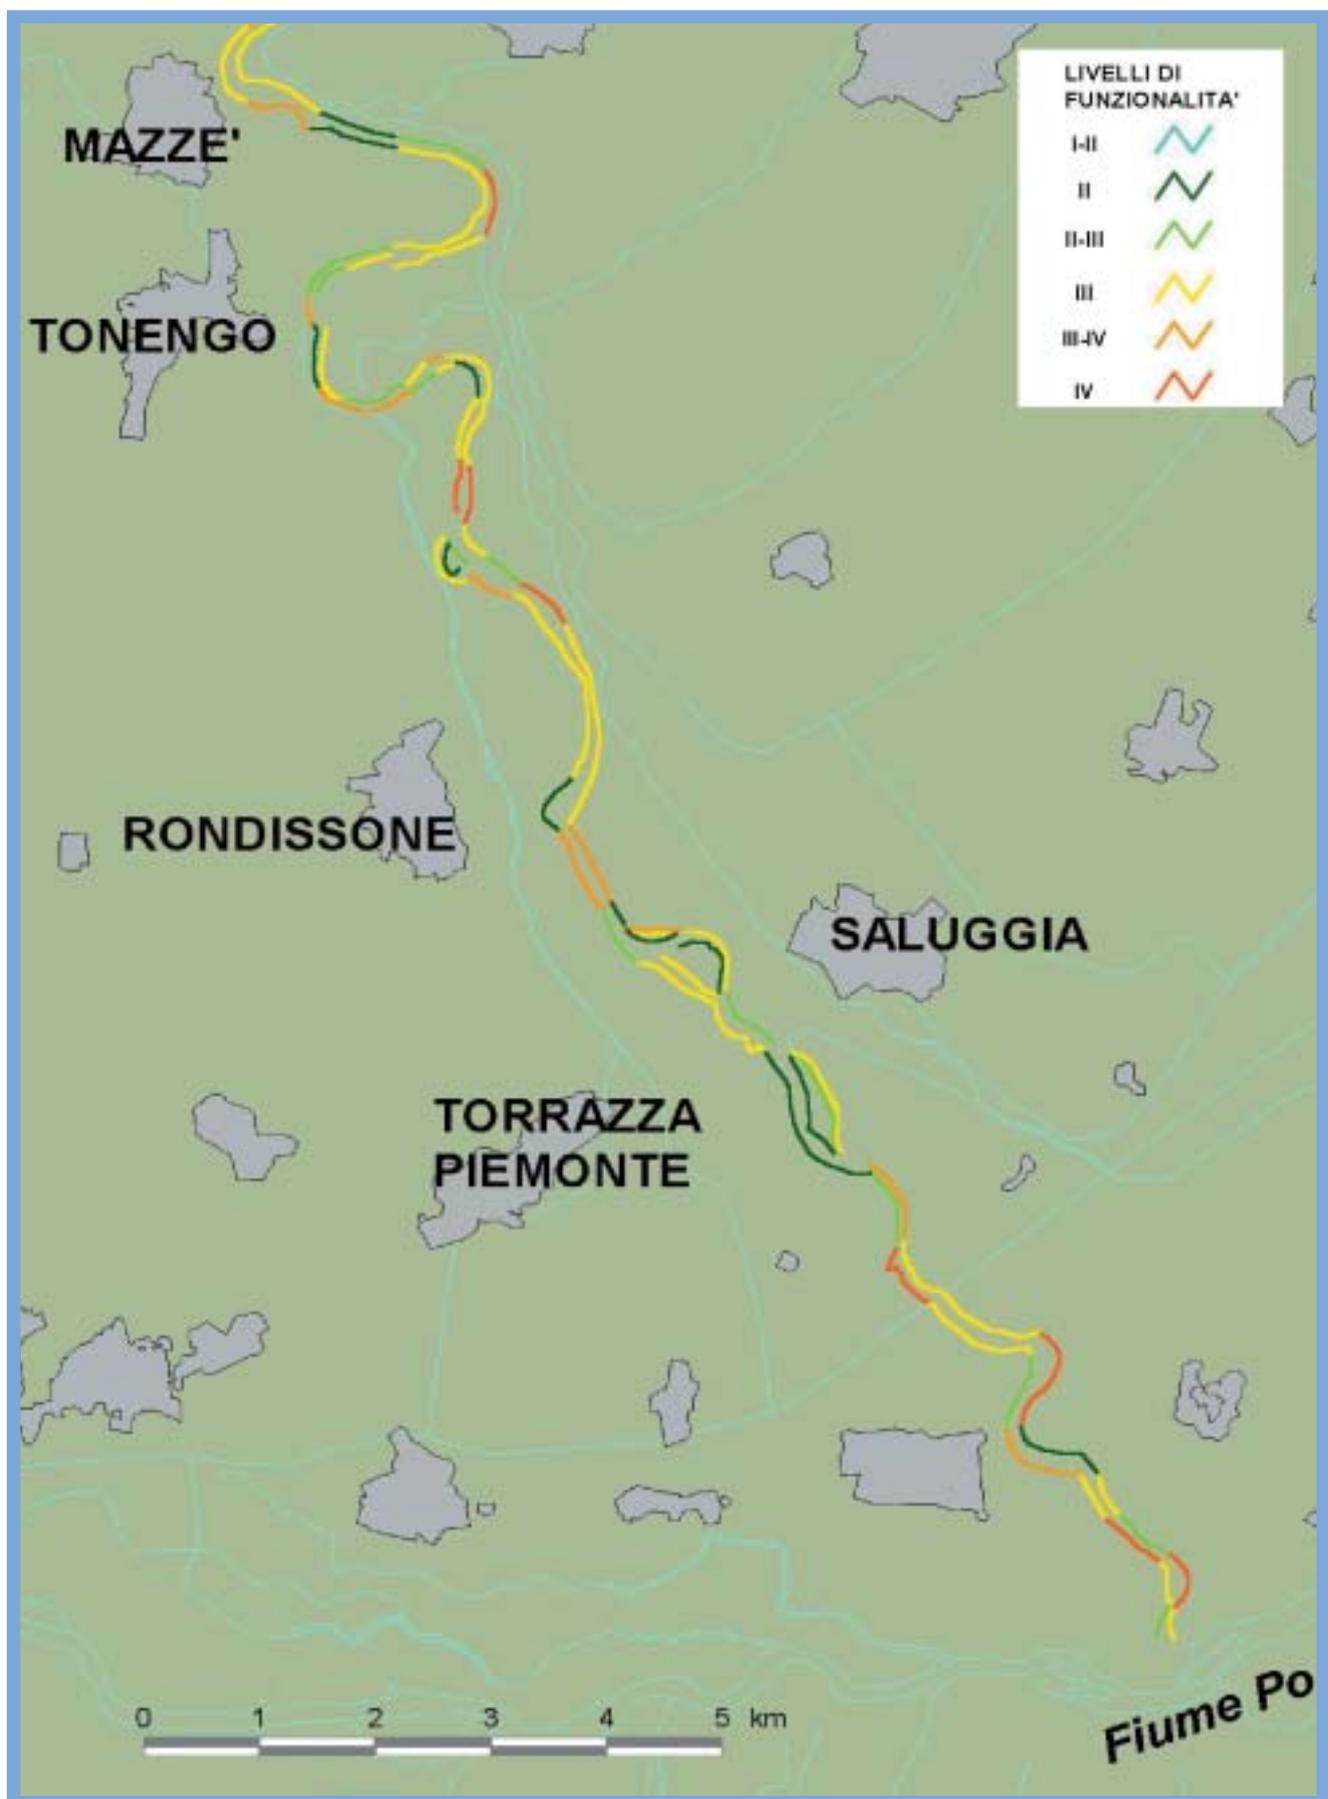
Fig.22 - Dora Baltea, tratto compreso tra Mazzè e la confluenza con il Po: rappresentazione grafica dei livelli di Funzionalità Fluviale

I livelli di funzionalità corrispondenti alle due rive sono stati rappresentati graficamente. Per esigenze di visualizzazione il tratto piemontese della Dora è stato diviso in tre parti: 1) dalla confluenza nel Po alla diga di Mazzé, 2) dalla diga di Mazzé alla città di Ivrea, 3) da Ivrea al confine con la Valle d'Aosta (Fig. 22-23-24).

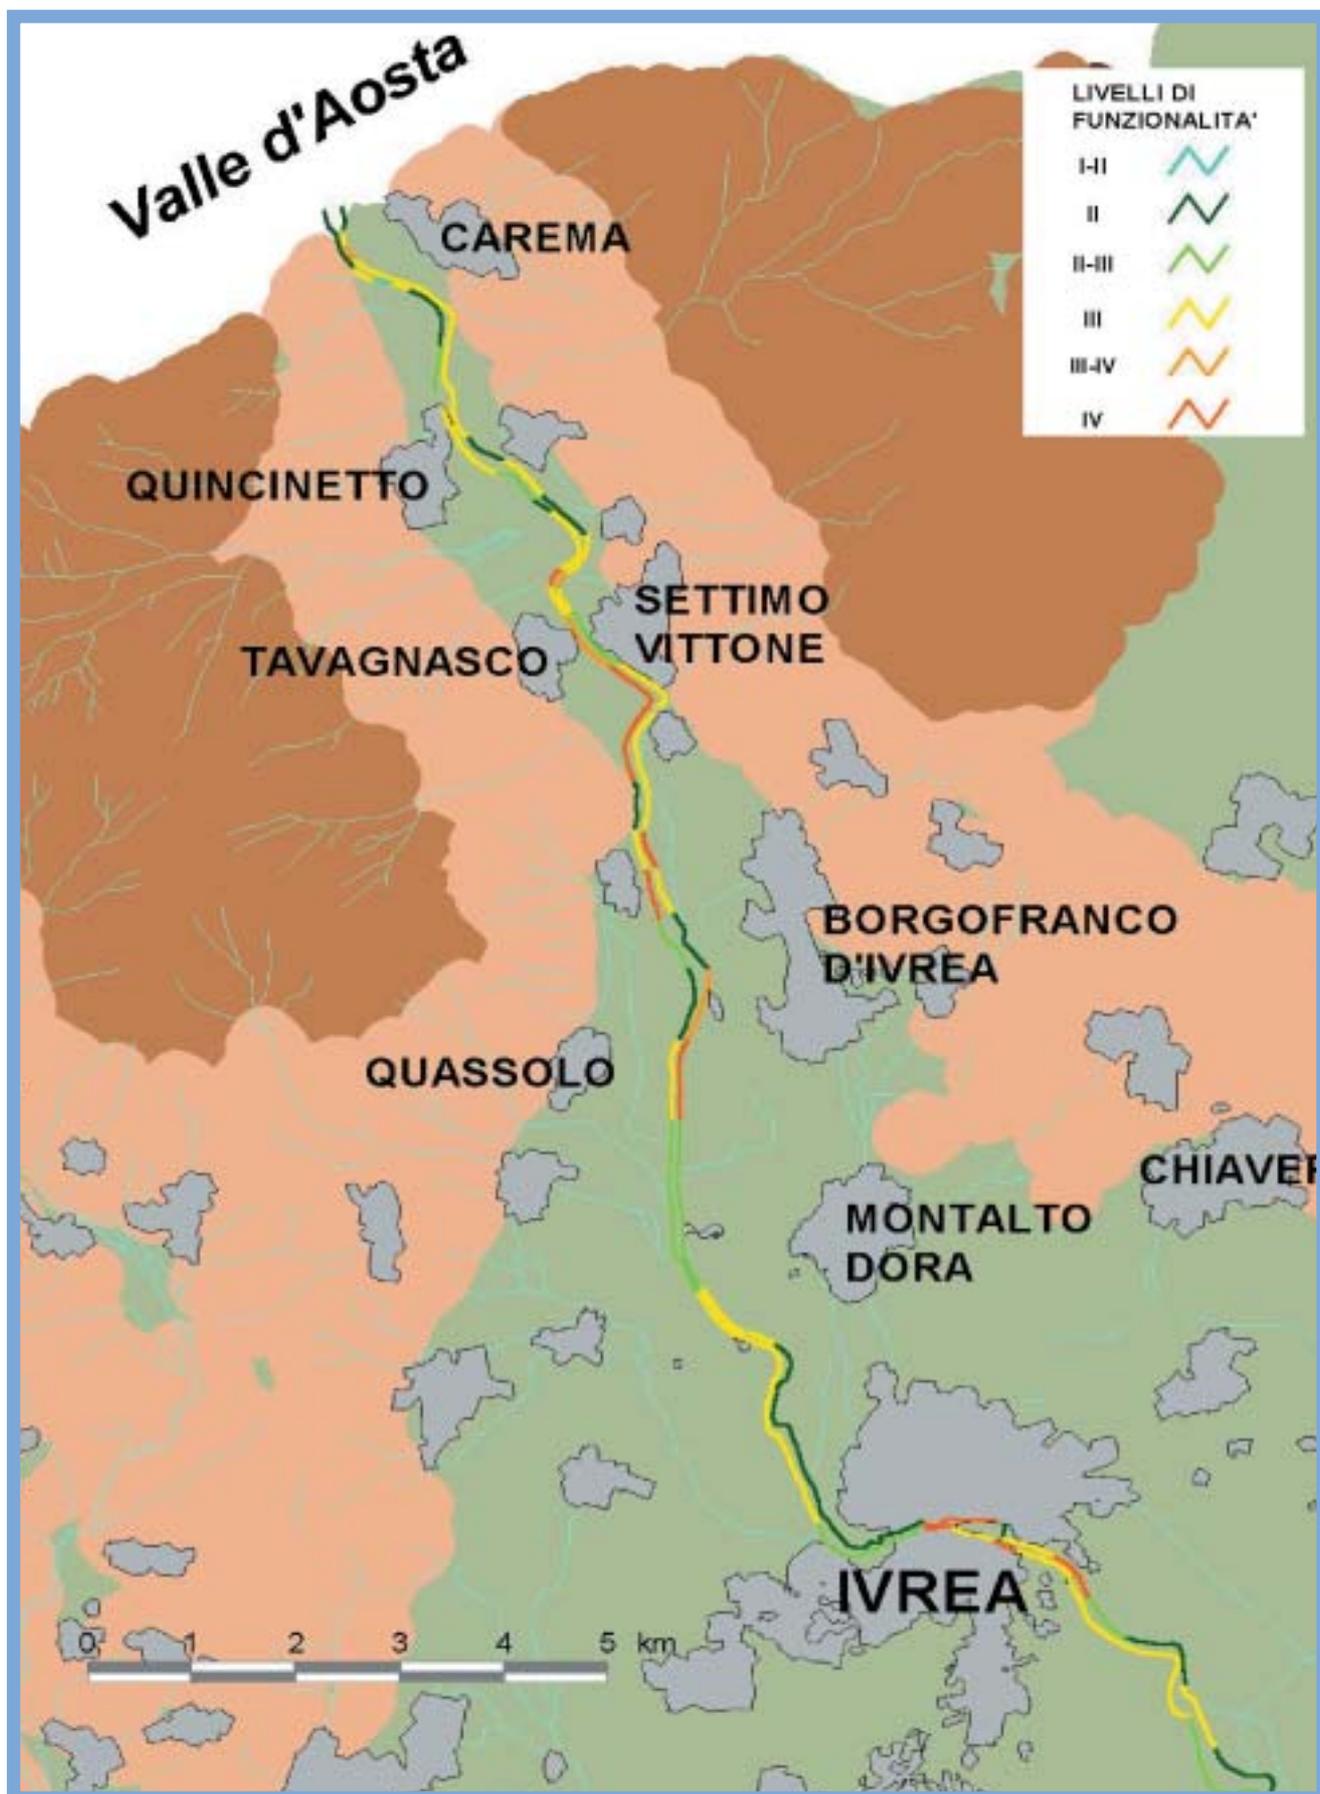
Fig.24 - Dora Baltea, tratto compreso tra il confine con la Valle d'Aosta ed Ivrea: rappresentazione grafica dei livelli di Funzionalità Fluviale

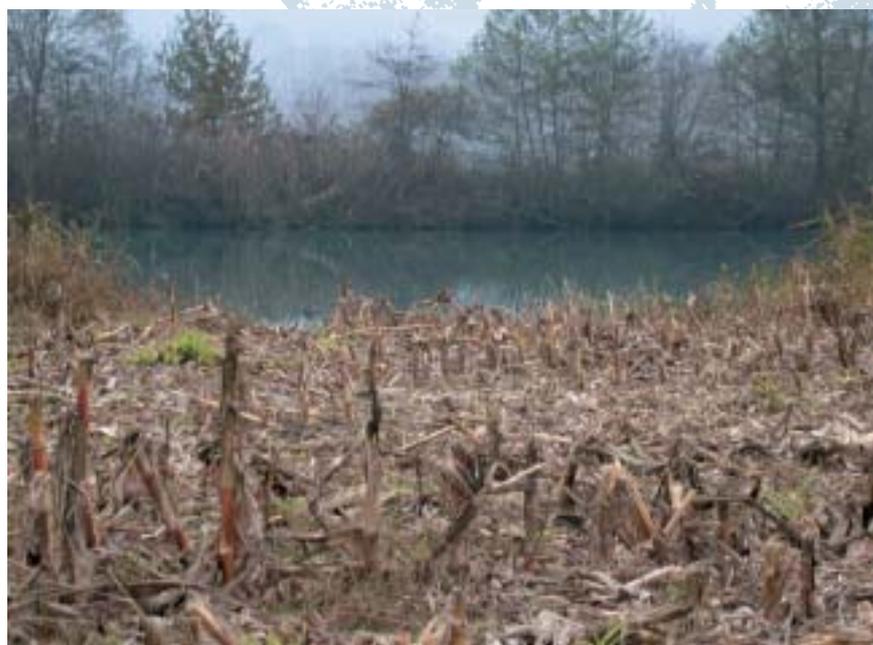
Fig.25 - Colture intensive presso Vische

Lo stato del territorio circostante mostra una netta prevalenza delle zone coltivate (Fig. 25), che occupano quasi 2/3 del tratto esaminato (Fig. 26). Queste sono distribuite un po' lungo tutto il corso del fiume, ma non presentano interruzioni soprattutto nella zona fra la confluenza del Chiusella e la collina di Mazzé.

Le zone in risposta *d* sono caratterizzate dalla presenza di robinia con portamento arbustivo, oppure dall'assenza di vegetazione perifluviale (Fig.34). Quest'ultimo caso è stato riscontrato soprattutto dove le colture intensive si spingono fin sulla riva del fiume (fig. 25).

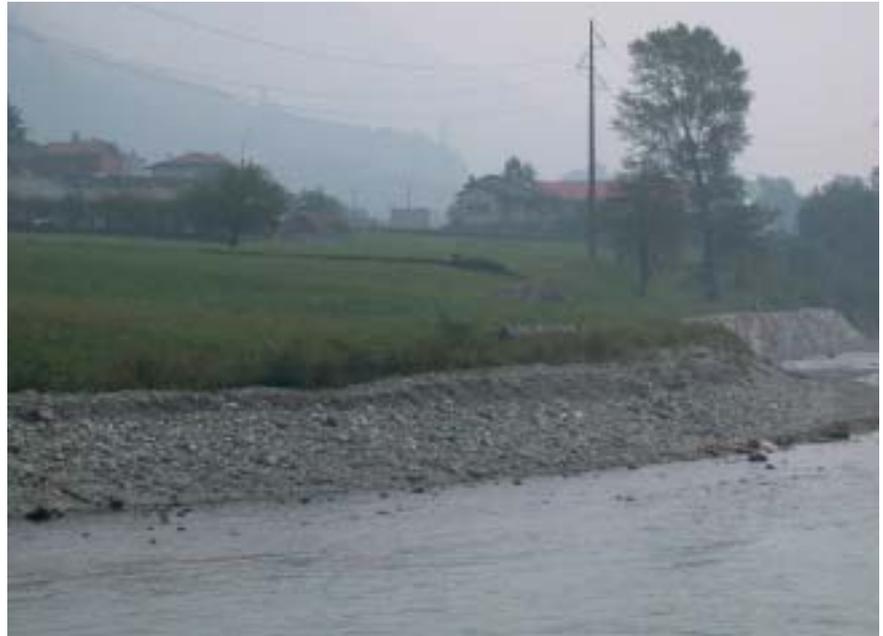
Fig. 34 - Fascia perifluviale primaria con vegetazione erbacea, presso Settimo Vittone

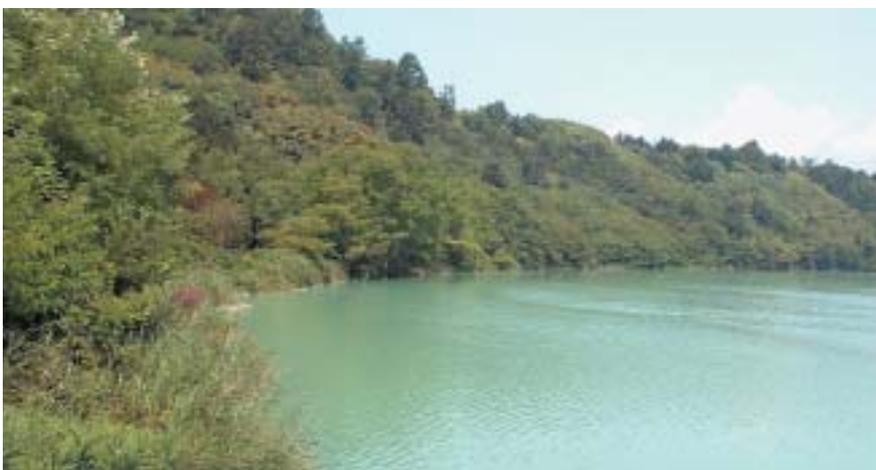
Fig.36 - Fascia perifluviale con ampiezza >30 m presso Mazzè

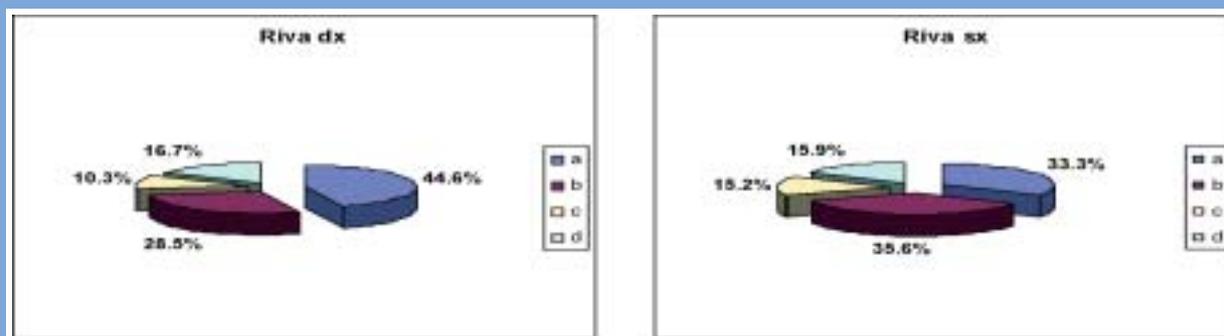
Fig.37 - Distribuzione % dell'ampiezza della fascia di vegetazione perifluviale

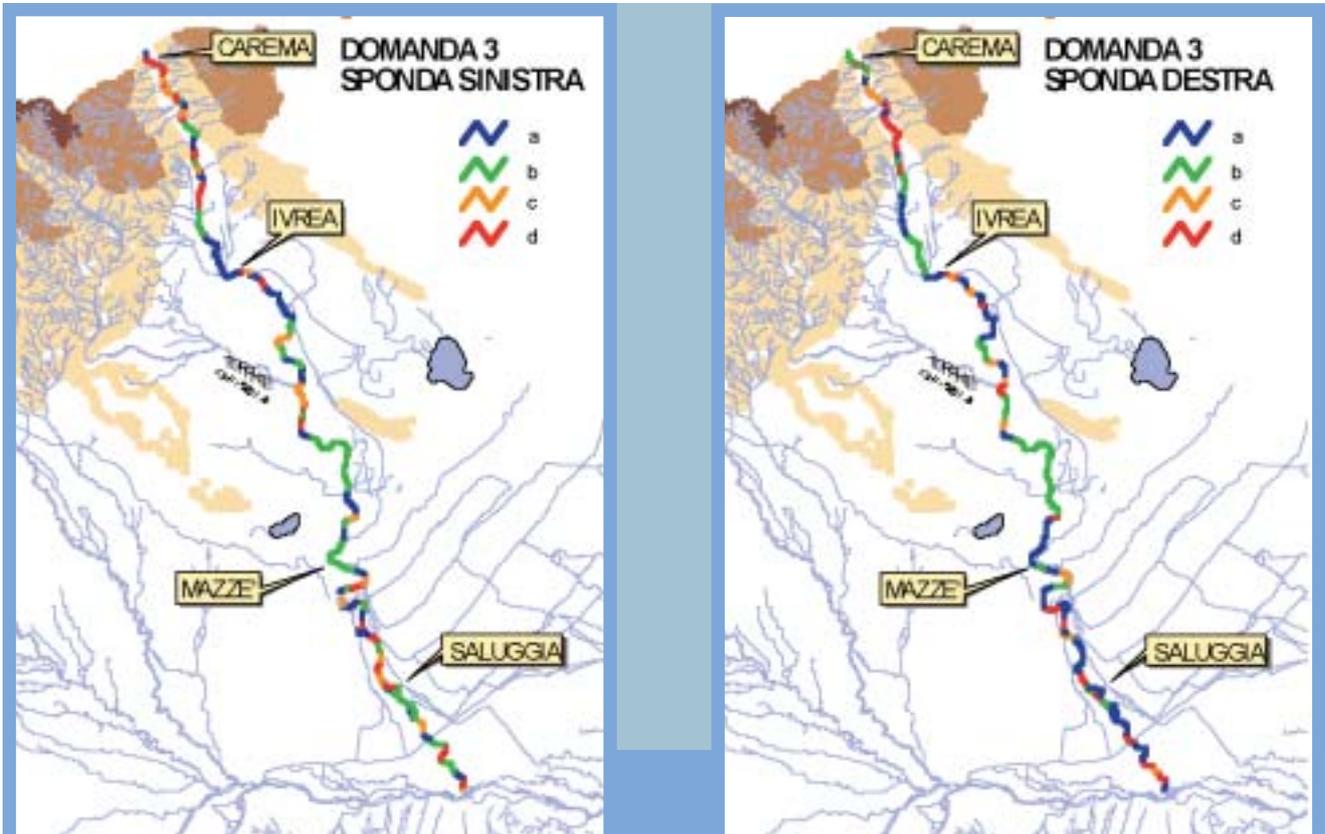
Fig. 38 - Rappresentazione cartografica dell'ampiezza della fascia di vegetazione perfluviale

La vegetazione perfluviale rappresenta un parametro che sulla Dora Baltea ha avuto un notevole peso nella definizione dei tratti omogenei. Le varie situazioni descritte nel metodo si alternano frequentemente e risulta difficile individuare lunghi tratti omogenei (Fig. 38).

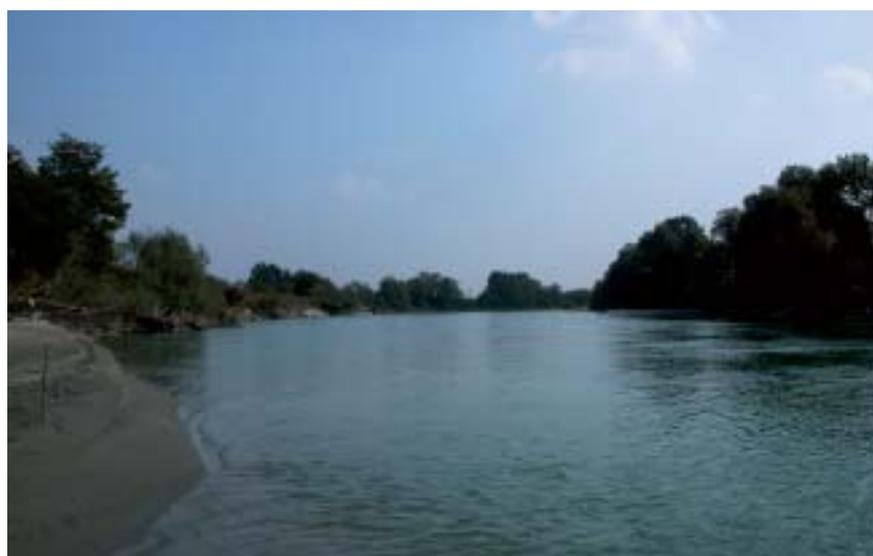
Fig. 43 - Alveo di morbida inferiore al triplo dell'alveo bagnato, presso Strambino

Il 90% del tratto esaminato ricade nella situazione ottimale (a) Fig. 43, mentre solo il 10% dei casi presentava una larghezza dell'alveo di morbida maggiore del triplo dell'alveo bagnato (Fig. 44 e 45). Anche in questi casi le fluttuazioni di portata sono state considerate di tipo stagionale e non frequenti. E' difficile dire quanto situazioni che ricadono in risposta b siano dovute alle derivazioni e quanto a fattori geomorfologici. In ogni caso le derivazioni a scopo agricolo presentano un'influenza massima nel periodo estivo. Quelle ad uso idroelettrico, poste nella zona valliva, non sembrano sufficienti a determinare fluttuazioni di portata stagionali (b). L'unico tratto vallivo che presenta un alveo bagnato molto ridotto è quello interessato dal cantiere di ricostruzione

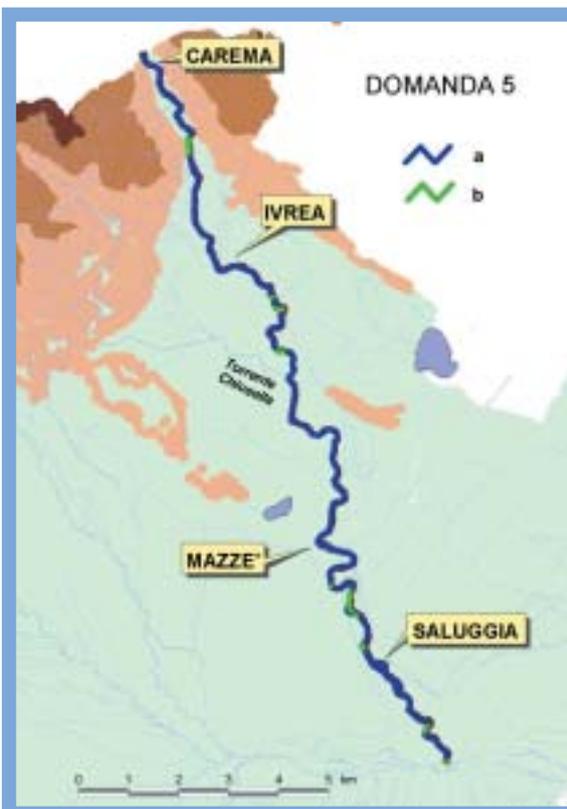
Fig.46 Rappresentazione cartografica delle condizioni idriche dell'alveo

Le condizioni idriche dell'alveo rappresentano sicuramente un punto di forza della Dora (Fig. 46). Questa situazione, apparentemente molto favorevole, merita comunque qualche riflessione. Se da un lato le buone portate del fiume tamponano le captazioni ed i periodi di siccità, dall'altro in alcuni tratti bisogna tenere presente che il restringimento artificiale dell'alveo impedisce la formazione di ampie zone di alvei asciutti.

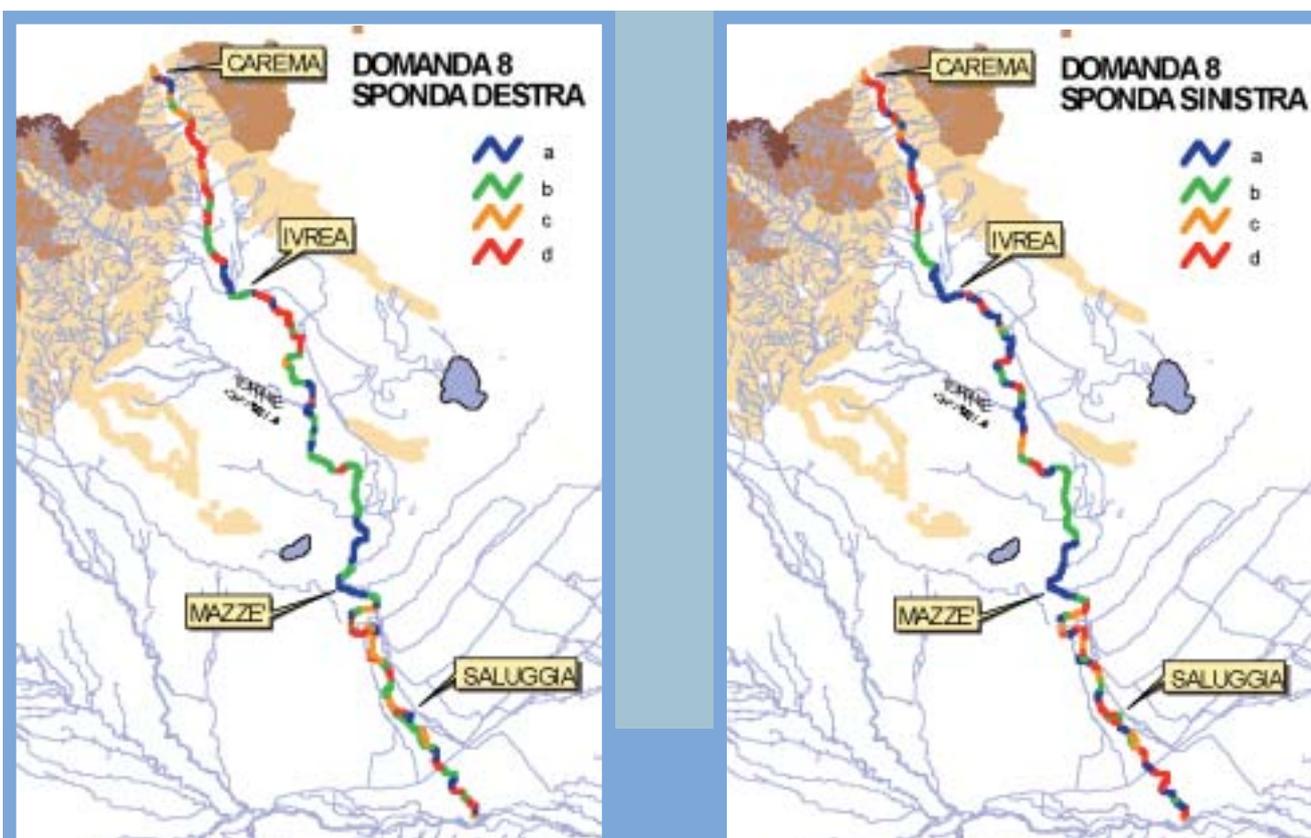
Fig.53- Rappresentazione cartografica relativa all'erosione

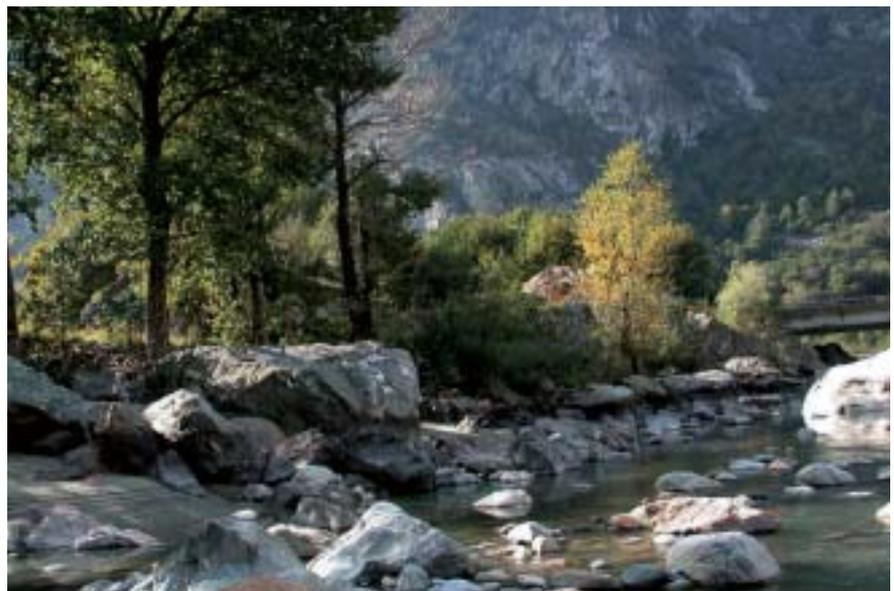
Fig.56- Alveo con grossi massi, presso Carema

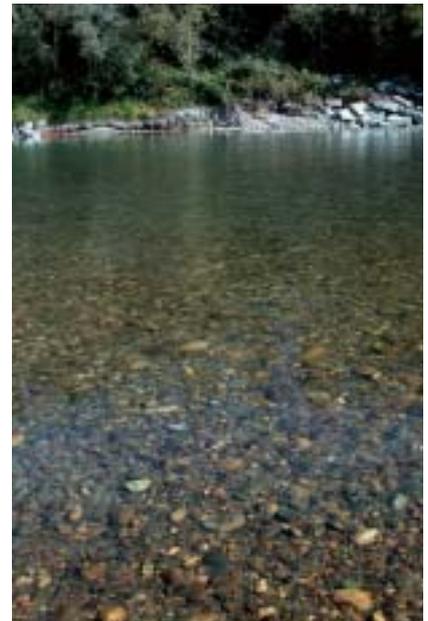
Fig.57- Alveo con ciottoli, presso Tonengo

biose (c) Fig. 57. Non si riscontra quasi mai un letto completamente sabbioso per cause naturali, neanche nella zona più a valle, probabilmente perché la velocità di corrente rimane sempre troppo elevata.

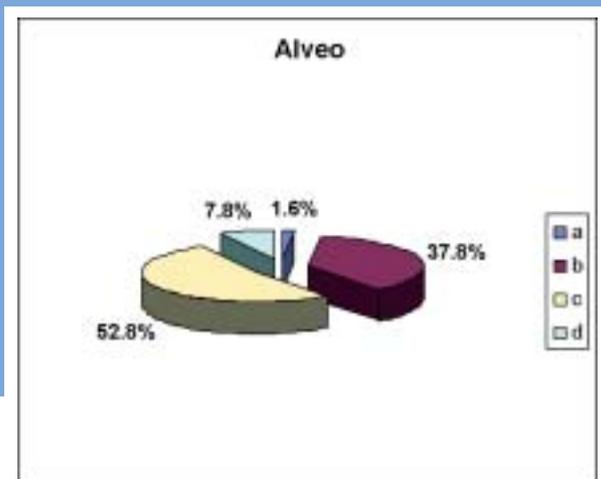
Fig.59- Distribuzione % delle tipologie di sezione trasversale

Più di 1/3 dei tratti presenta una sezione che si può considerare naturale con lievi interventi artificiali (*b*) (Fig. 59). Si tratta di porzioni di fiume in cui si sono riscontrati interventi di tipo puntuale o discontinuo, oppure che, pur non presentando rimaneggiamenti visibili, evidenziano chiari segni di rettificazione o restringimento dell'alveo. Essi riguardano soprattutto la zona a valle di Ivrea.

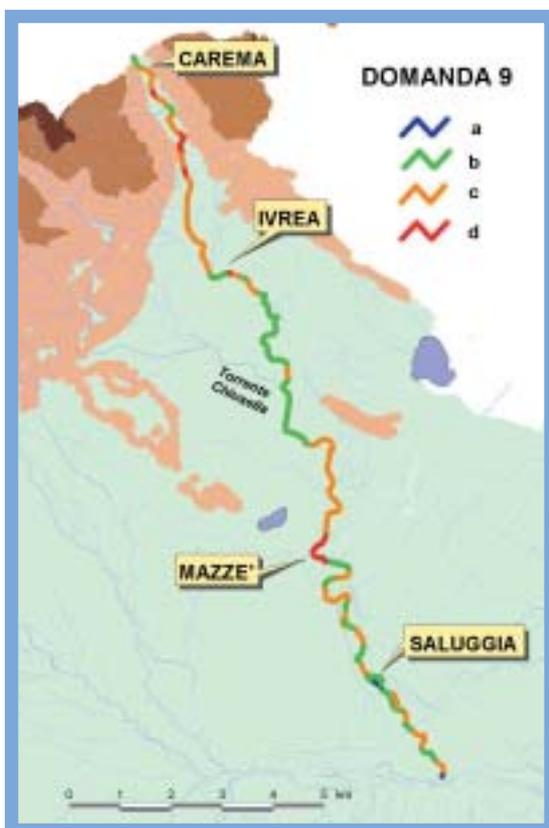
Fig.61- Cartografia relativa alle tecnologie di sezione trasversale

La situazione complessiva rispetto a questo parametro è negativa. Il fiume si presenta soggetto a sistemazioni molto pesanti e diffuse, le quali hanno ridotto di molto la diversità degli habitat (Fig. 61).

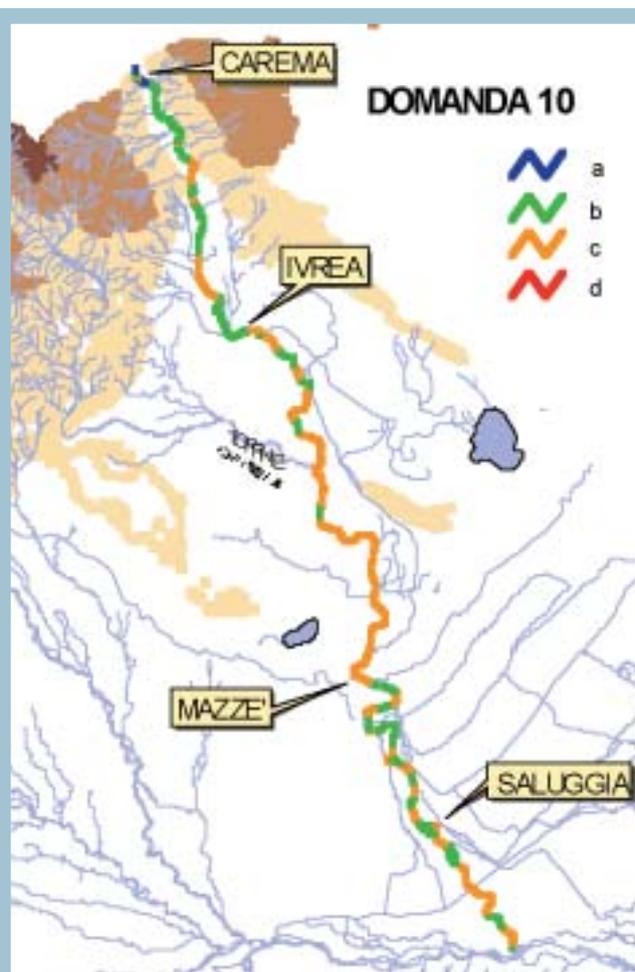
Fig.63- Cartografia relativa alla struttura del fondo dell'alveo

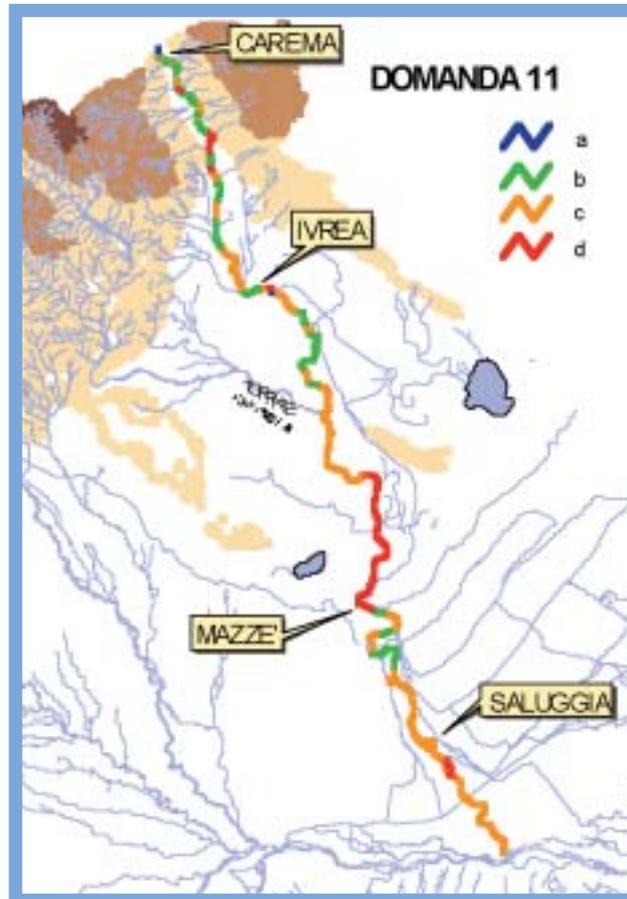
Fig.65
Cartografia
relativa
al grado di
diversificazione
morfologica
(raschi, pozze
e meandri)

La situazione prevalente rientra nella risposta *c* e riguarda circa metà del fiume; i meandri, raschi o pozze sono presenti, ma si alternano solo su tratti molto lunghi (fig. 65). Le zone in cui queste caratteristiche sono più diffuse sono quelle comprese fra la collina di Mazzé e la confluenza col Po e la zona a valle della confluenza col Chiusella.
