**Studio ecosistemico
del tratto piemontese della DORA BALTEA
mediante l'impiego dell'Indice
di Funzionalità Fluviale (IFF)
(valutazioni pre e post alluvione 2000)**

Bona Griselli, Pierluigi Fogliati, Daniele Ponsetti
Area Tematica "Conservazione della Natura"
Dipartimento Subprovinciale di Ivrea - ARPA Piemonte

Ottobre 2002

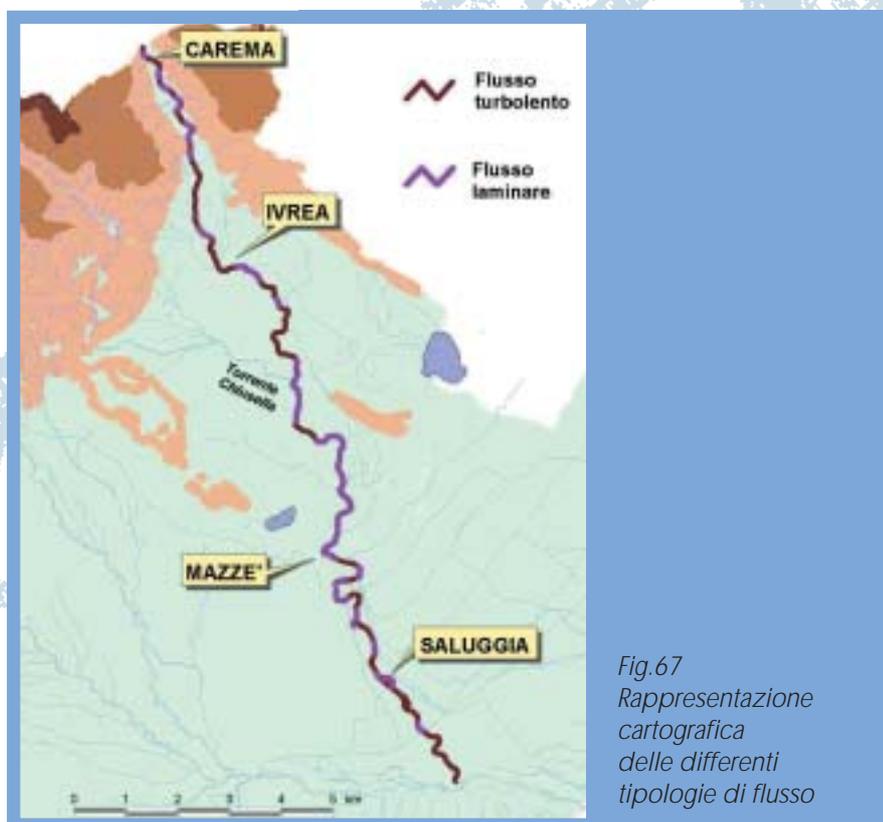
Fig.67
Rappresentazione
cartografica
delle differenti
tipologie di flusso

Nel tratto piemontese prevale il flusso turbolento che caratterizza il 60% del percorso monitorato. Buona parte dei tratti a flusso laminare sono la conseguenza di interventi antropici come ad esempio il tratto a monte della diga di Mazzé o della briglia presso Tavagnasco; in altri casi il flusso laminare non era riconducibile ad opere trasversali come ad

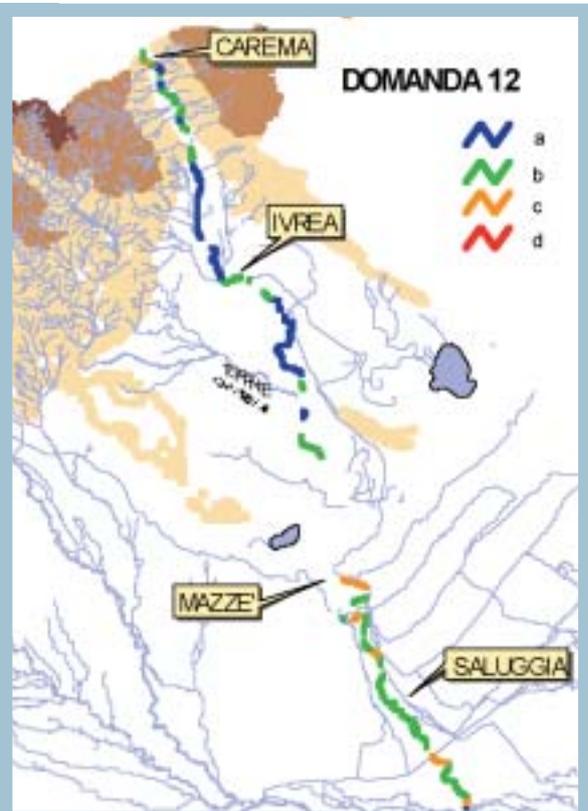
Fig.69
Rappresentazione
cartografica
della componente
vegetale in alveo
bagnato o in acque
a flusso turbolento

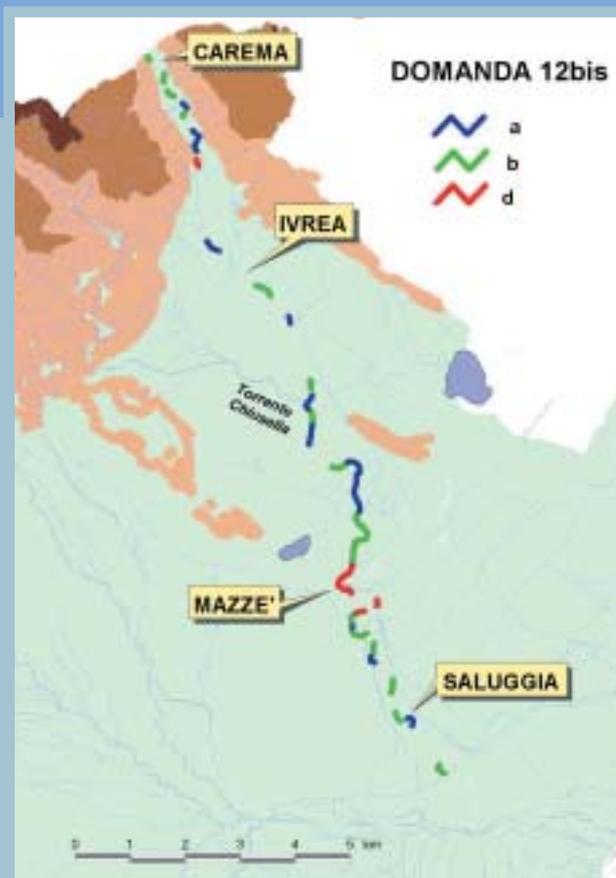
Fig.72
Rappresentazione cartografica della componente vegetale in alveo bagnato in acque a flusso laminale

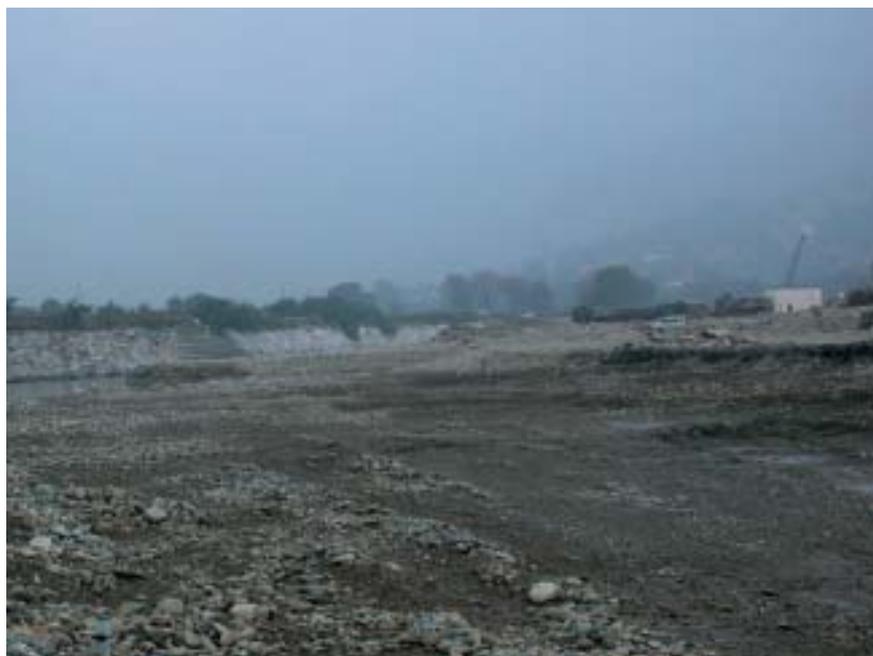
Fig.73- Alveo interessato da cantiere di ricostruzione del ponte ferroviario presso Tavagnasco

senza di due briglie che generano nuovamente condizioni di flusso molto rallentato. Il breve tratto a valle di Carema in cui si sono osservati fenomeni di eutrofizzazione è invece dovuto alla presenza del cantiere di ricostruzione del ponte ferroviario (Fig. 73), crollato durante l'alluvione del 2000. Si tratta di una situazione transitoria associata all'intervento di ripristino dell'infrastruttura per la deviazione temporanea della maggior parte del flusso d'acqua nel canale di alimentazione della centrale idroelettrica, che è situato immediatamente a monte dell'area in oggetto.

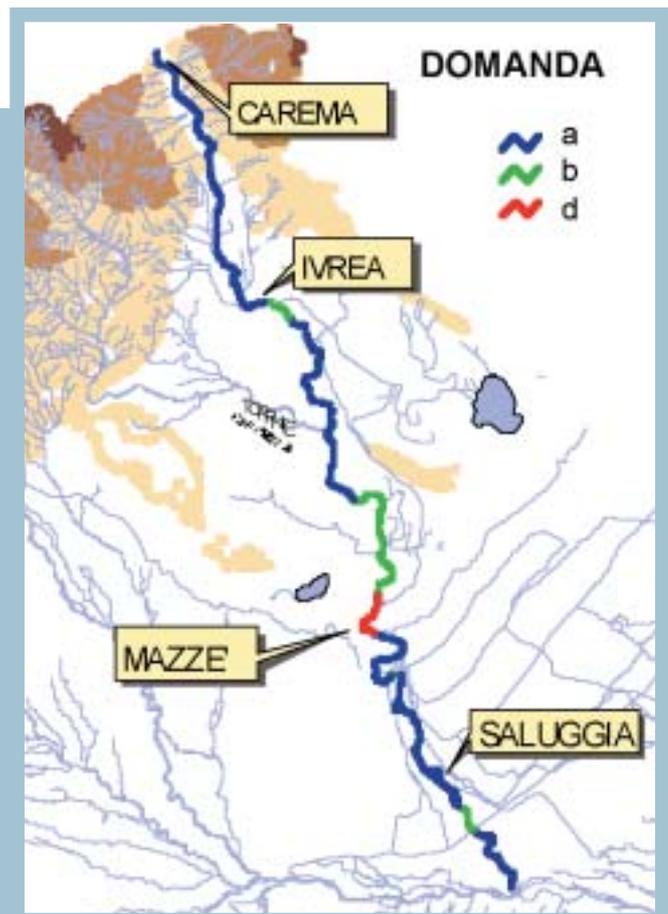
Fig. 75 - Rappresentazione cartografica delle differenti tipologie di detrito vegetale

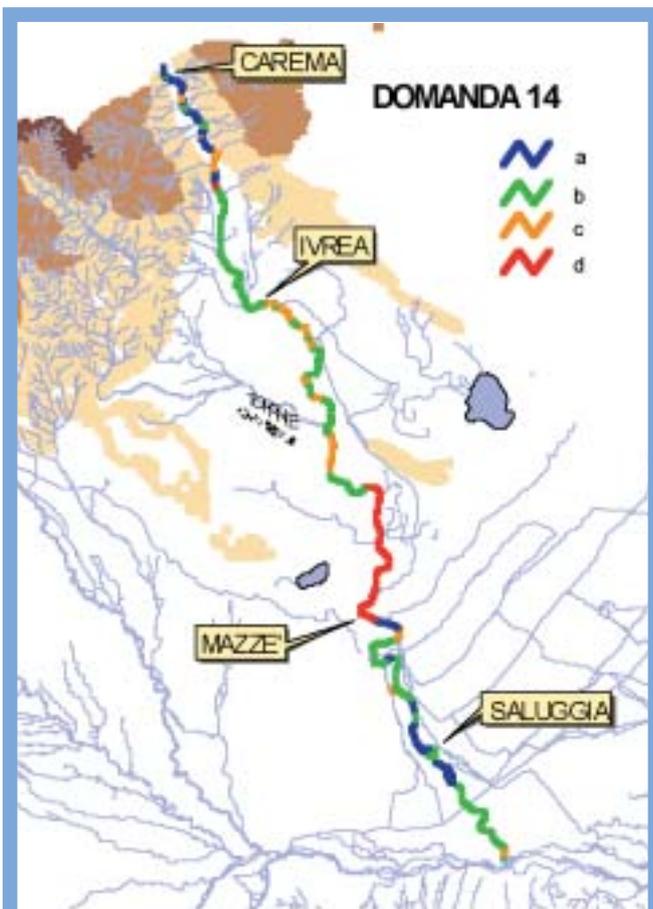
Fig.76- Distribuzione % della comunità macrobentonica

Complessivamente la situazione della comunità macrobentonica è discreta, ad eccezione della parte centrale del fiume, compresa fra Ivrea e Mazzé. Si sono infatti evidenziate zone con comunità poco equilibrata e diversificata a valle di Ivrea e dopo l'immissione del torrente Chiusella. Probabilmente esse risentono del maggior inquinamento delle acque provocato dagli scarichi urbani (Fig. 9) e dall'immissione dell'affluente.

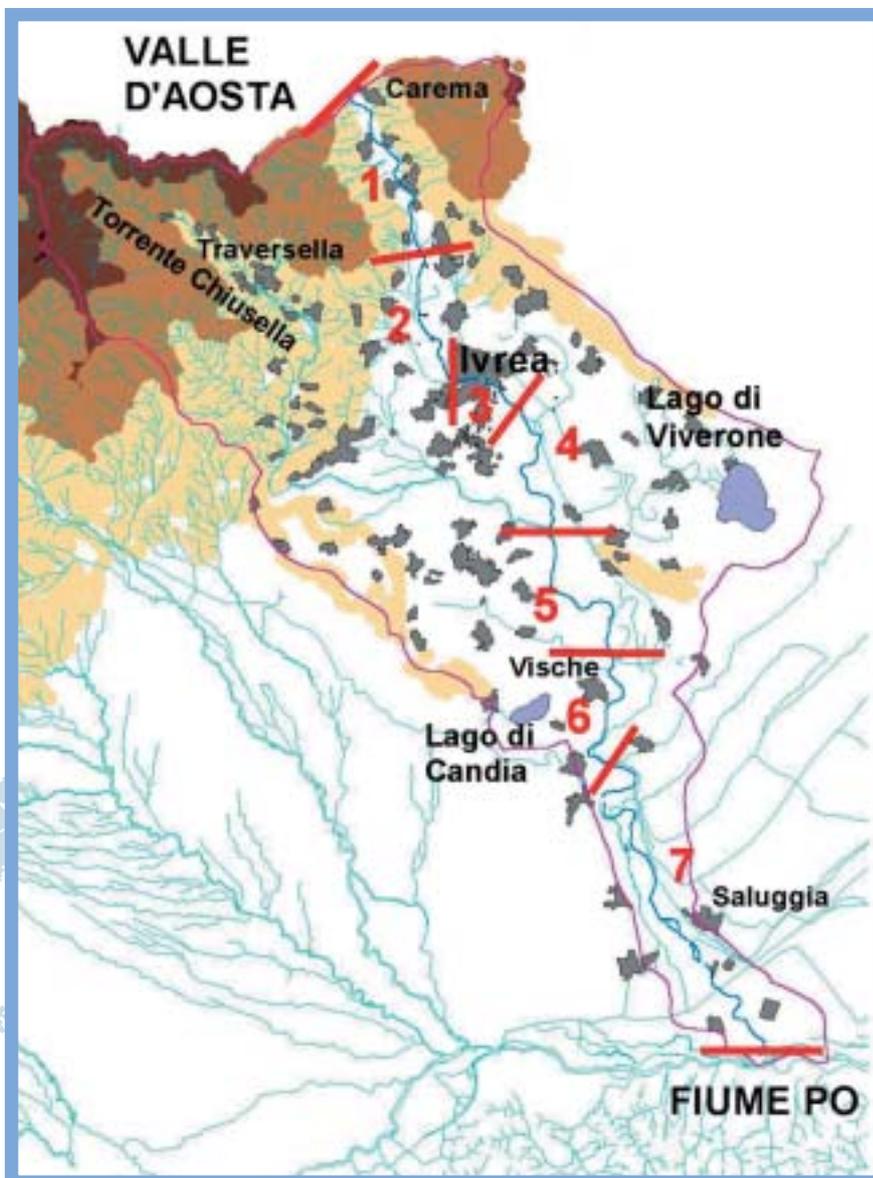
Fig.78 - Suddivisione della Dora Baltea in base alle caratteristiche geomorfologiche

Schematicamente il tratto piemontese della Dora Baltea si può suddividere in 7 zone (Fig.78):

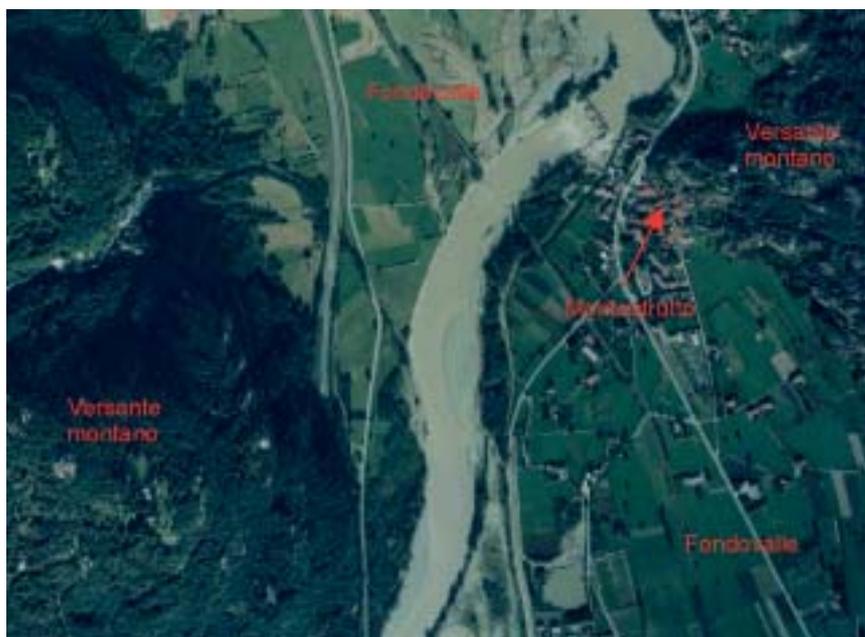
Fig. 79 - Veduta aerea zona valliva, Carema-Quassolo

È una zona lunga circa 9 km, con caratteristiche ancora montane. Il fondovalle ha una larghezza media di circa 1 km Fig 79. Il fiume ha una pendenza media relativamente alta, intorno allo 0,5%. La corrente ha una velocità piuttosto elevata, con portate piuttosto alte, ne consegue che il fiume è in grado di trasportare materiali di grandi dimensioni e questo tratto è l'unico fra quelli in esame ad avere un fondo caratterizzato in prevalenza da massi e non da ciottoli e ghiaia. Questa caratteristica comporta una maggiore funzionalità del fondo dell'alveo, dovuta alla sua stabilità e alla sua alta capacità di ritenzione.

La maggiore velocità della corrente aumenta anche la potenza erosiva del fiume, che di conseguenza scorre ad un livello leggermente più basso rispetto alla piana di fondovalle. Questa zona è soggetta ad esondazioni, anche se solamente in circostanze eccezionali ed è caratterizzata da notevoli fenomeni erosivi del fondo e delle rive. Questo ha determinato gravi danni durante le recenti alluvioni; in particolare il crollo di un ponte a Quincinetto nel 1994 e del ponte ferroviario fra Tavagnasco e Quassolo nel 2000, con conseguente interruzione del collegamento con la Val d'Aosta. Per contrastare questa tendenza sono state realizzate grandi opere di difesa delle sponde, che hanno diminuito in maniera rilevante la funzionalità di alcuni tratti del fiume.

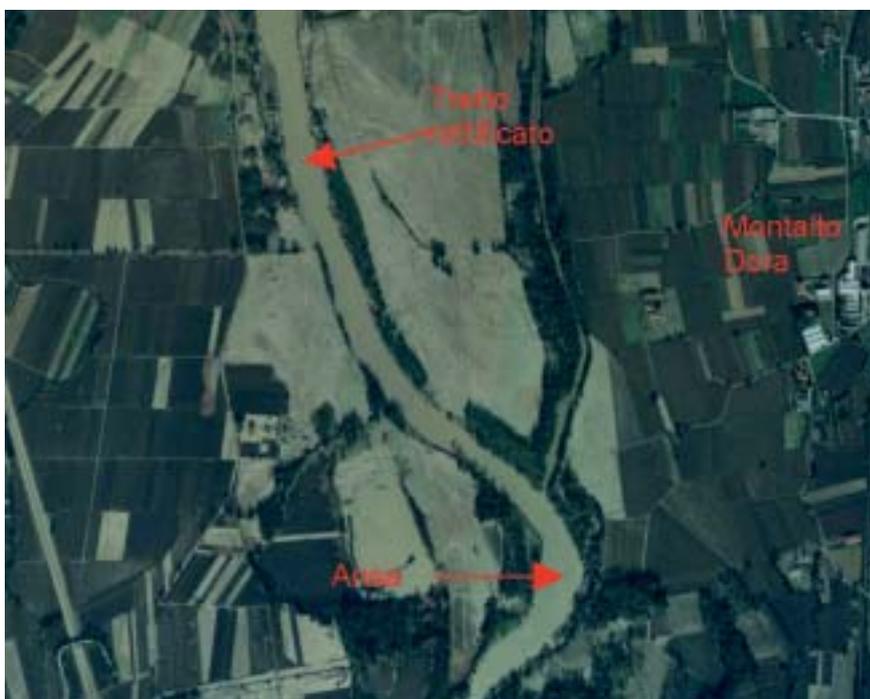
Fig.80- Ansa presente nel tratto Quas-solo-Ivrea

In questa zona la Dora Baltea sbocca in pianura. La lunghezza del tratto è di circa 9 km. La pendenza media scende rispetto al tratto a monte, portandosi intorno allo 0,2%. Il percorso è stato rettificato in modo quasi totale. La presenza di un'ansa all'altezza di Montalto Dora indica come probabilmente la zona sarebbe potenzialmente a meandri, Fig. 80.

Questa tendenza alla meandrazione è stata contrastata con difese spondali che si estendono per lunghi tratti. Alcune di queste però sono molto vecchie e ormai parzialmente o completamente rivegetate. Le rettificazioni e gli interventi di messa in sicurezza sono i principali responsabili della riduzione della funzionalità di questo tratto.

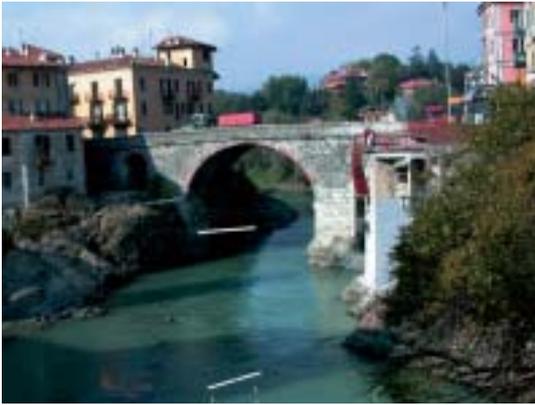
Fig.82- Strettoia presso il Ponte Vecchio di Ivrea

È un tratto molto breve e particolare in quanto il fiume scorre all'interno di una forra con pareti di roccia nuda (Fig. 81 e Fig. 82). È probabile che tale strettoia sia stata allargata anticamente con un duplice scopo: difendere la città di Ivrea e bonificare l'area a sud di Banchette in cui verosimilmente scorreva il ramo principale. La funzionalità fluviale è molto ridotta per l'assenza di vegetazione riparia ed è ulteriormente peggiorata dalla presenza dell'abitato d'Ivrea e di una grande briglia che riduce la velocità della corrente creando un fondo ricoperto di sedimenti fini.

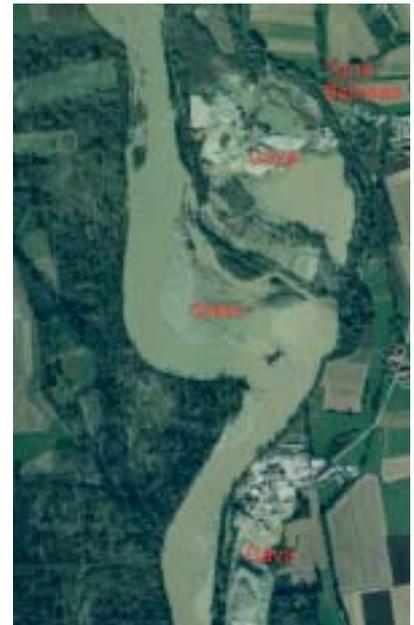
Fig.83- Presenza di cave nel tratto Ivrea-Confluenza Chiusella

E' un tratto pianeggiante con pendenza media intorno allo 0,1%. La lunghezza è di circa 10 km. Il fiume mostra qui una tendenza alla deposizione di materiale, rappresentato in prevalenza da ciottoli e ghiaia. Sono infatti molto diffusi greti e isole fluviali. Probabilmente per questa ragione il tratto presenta una grande quantità di cave, attive e dismesse, nella zona immediatamente adiacente al fiume, Fig. 83. Ciò ha provocato una riduzione della vegetazione perfluviale e una conseguente diminuzione di funzionalità in tratti anche piuttosto lunghi. La zona presenta comunque anche una certa tendenza a meandrire, resa ancora più evidente durante l'evento alluvionale dell'ottobre 2000, quando le parti esterne delle anse sono state sottoposte ad un'erosione molto intensa. Attualmente molte rive hanno quindi perso funzionalità ed è probabile che su molte di queste verranno posizionate nuove difese spondali.

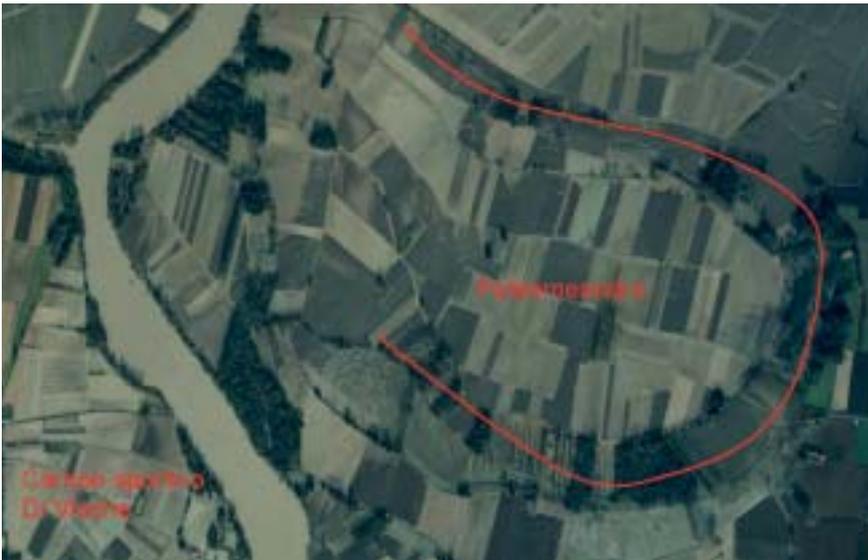
Fig.84- Paleomeandro nel tratto confluenza Chiusella-Vische

Questo tratto è situato immediatamente a monte delle colline dell'anfiteatro morenico. Ha una lunghezza di circa 10 km. La pendenza media è simile a quella della zona precedente (circa 0,1%) tuttavia qui la pendenza è stata senza dubbio aumentata artificialmente. Intorno al fiume sono infatti evidenziabili dalle fotografie aeree una grande quantità di paleomeandri Fig. 84, indicativi del fatto che in questa zona la Dora in passato meandrivava in modo molto spinto. I meandri presenti sono

invece appena accennati ed il fiume ha spesso una larghezza dell'alveo talmente ridotta da essere stato chiaramente ristretto in modo artificiale.

In questo tratto sono quindi stati eseguiti, nel corso del tempo, lavori di rettificazione del corso d'acqua. La zona è anche soggetta a forti fenomeni di esondazione durante le piene straordinarie. Le acque di esondazione tendono ad invadere tutti i paleomeandri, segno che questi sono ancora attivabili in circostanze eccezionali. Questa porzione di fiume è quella in cui il livello di funzionalità predominante è *mediocre* dovuto essenzialmente agli interventi di rettificazione e restringimento citati, nonché all'utilizzo delle fasce perifluviali a scopi agricoli.

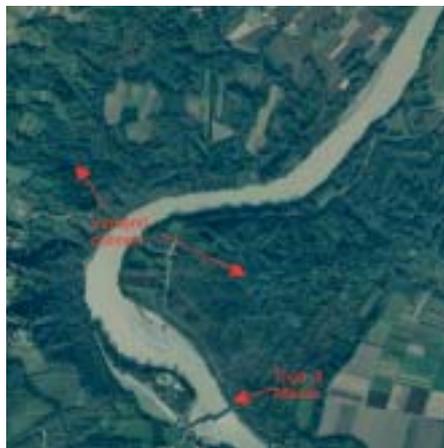
Fig.85- Zona colline moreniche presso Mazzè

Il fiume scorre in una strettoia di circa 2 km di lunghezza, ma più larga di quella d'Ivrea, infatti anche nel punto più stretto il fondovalle ha una larghezza di circa 100 m, Fig. 85. Il tratto è stato influenzato pesantemente dalla presenza della diga di Mazzè, che ha creato un bacino artificiale che occupa l'intero fondovalle. La corrente del fiume resta di tipo laminare per circa 12 km a monte della diga. Questa situazione fa sì che la funzionalità del fondo fluviale sia quasi nulla, a causa della deposizione di sedimenti fini e la diversificazione degli habitat sia praticamente assente. Questo tratto risulta il più compromesso per quel che riguarda la funzionalità del fondo dell'alveo.

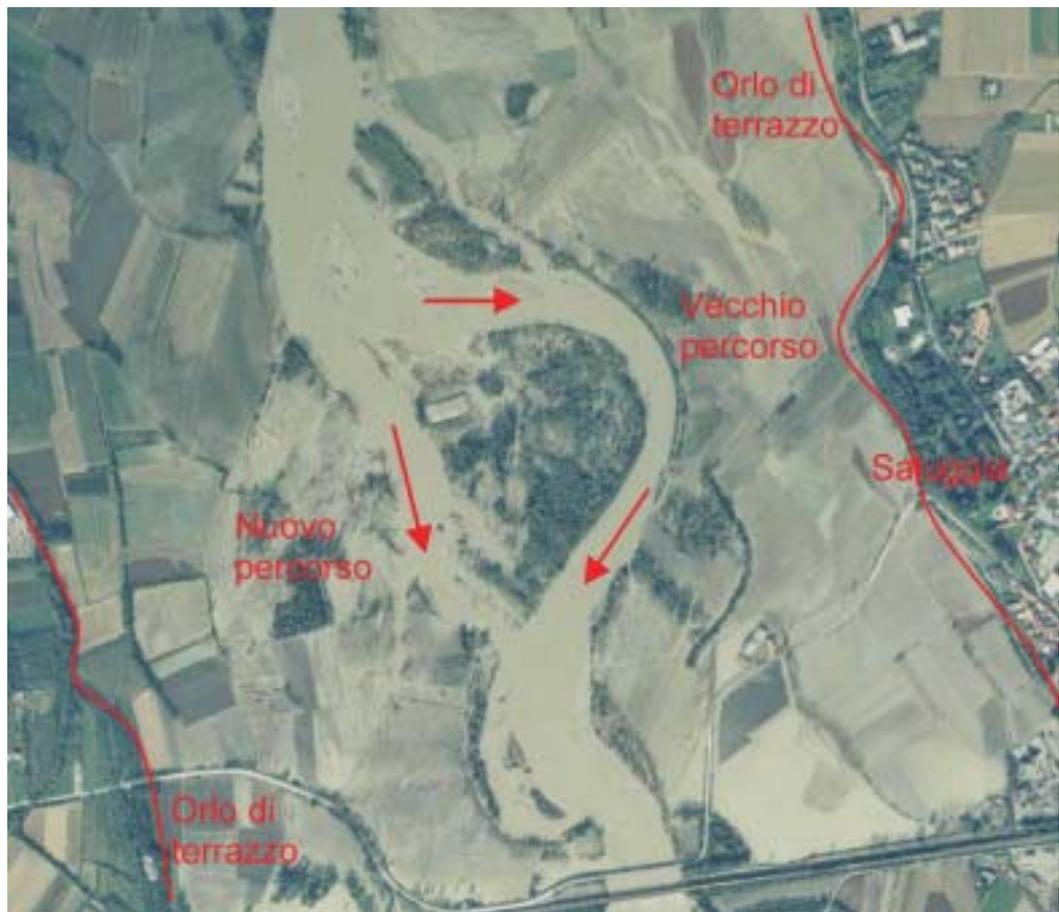
Fig.86- Taglio di meandro nel tratto Mazzè confluenza Po

È un tratto lungo circa 22 km chiaramente terrazzato; il fiume scorre infatti su di una piana più bassa della pianura circostante, larga da 1,5 a 2 km. Il dislivello è di circa 40 m vicino alle colline e si riduce verso valle a circa 5 m vicino alla zona di confluenza nel Po. Tutta la piana del fiume è stata invasa dalle acque durante l'episodio alluvionale del 2000, mentre in quello del 1994 alcune zone erano state risparmiate. Anche la tendenza alla meandrazione di questa zona è evidente, si sono evidenziati due tagli di meandro recenti, di cui uno verificatosi durante l'alluvione del 2000, Fig. 86. Gli interventi di regimazione sono stati di due tipi: nella zona nord si è sfruttato il fiume per derivare acqua tramite briglie e impianti di sollevamento. I due grandi meandri presenti in questa zona sono probabilmente stati conservati perché favorivano l'incanalamento dell'acqua.

Nel tratto più a valle non è più possibile una netta distinzione fra l'area d'influenza della Dora e quella del Po. A riprova di ciò si può ricordare come l'alluvione del 2000 abbia ampliato un canale di piena del Po, che è così diventato un canale di deflusso ordinario, spostando la confluenza della Dora di circa 300 m verso monte.

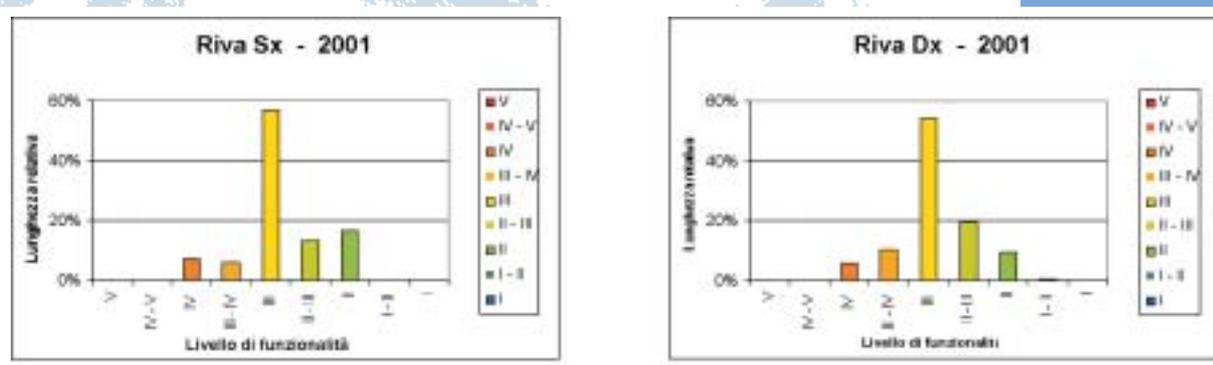
Fig.87 - Confronto dei livelli di Funzionalità fluviale relativi alle campagne 2000 e 2001

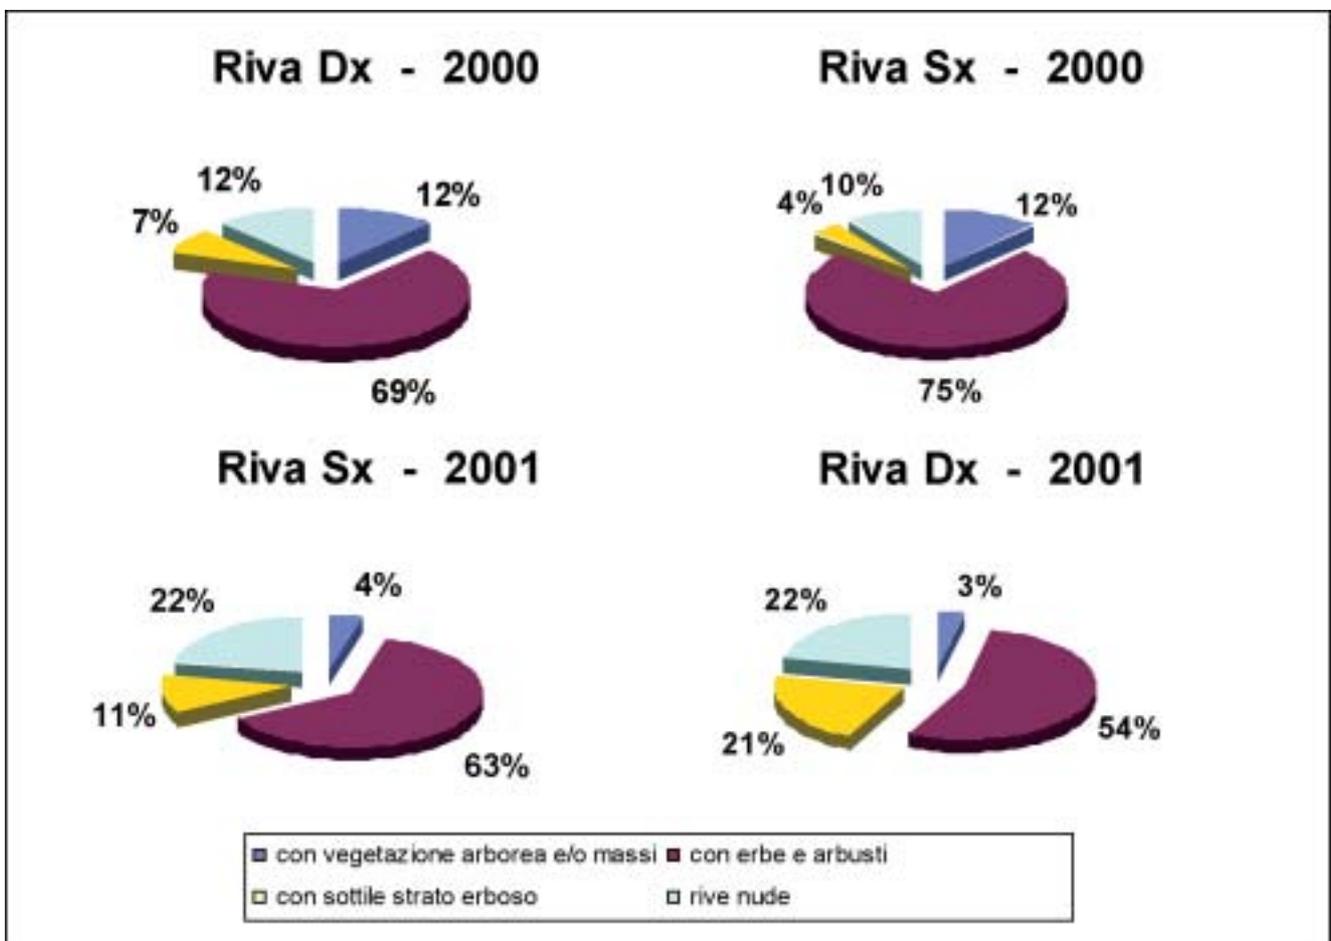
Fig.88 - Conformazione delle rive, confronto campagne pre e post alluvione

1) l'erosione delle rive, che ha fatto ridurre i punteggi delle domande 6 e 8. L'erosione delle rive si accompagna ad una perdita della colonizzazione arborea ed arbustiva delle stesse, che ha una notevole funzione stabilizzante. Dalla Fig. 88, che descrive i risultati relativi all'analisi della conformazione delle rive, emerge chiaramente una riduzione dei popolamenti vegetali (risposte *a* e *b*) tra il 20 e 25% su entrambe le rive ed un incremento delle rive nude o con vegetazione erbacea. L'erosione è stata rinvenuta in zone che erano già preceden-

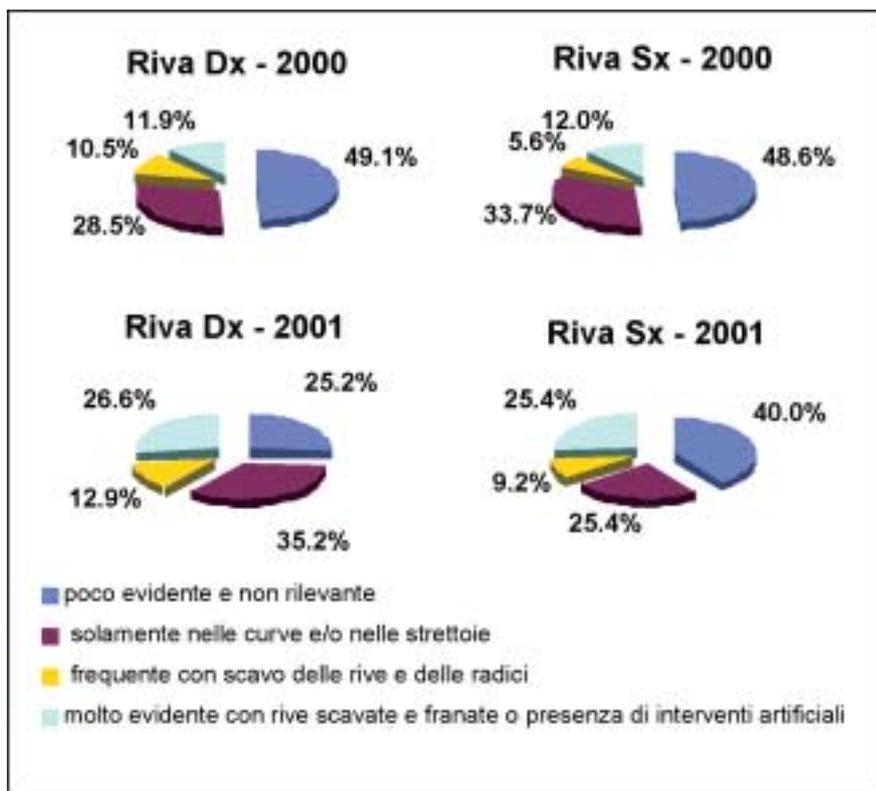
Fig.89 - Erosione, confronto campagne pre e post alluvione

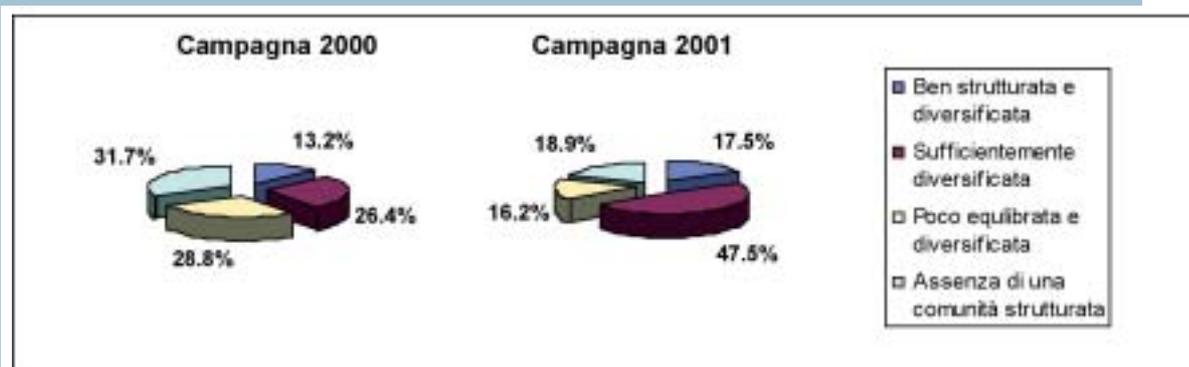
Fig.90- Comunità macrobentonica, confronto fra i risultati delle campagne pre e post alluvione

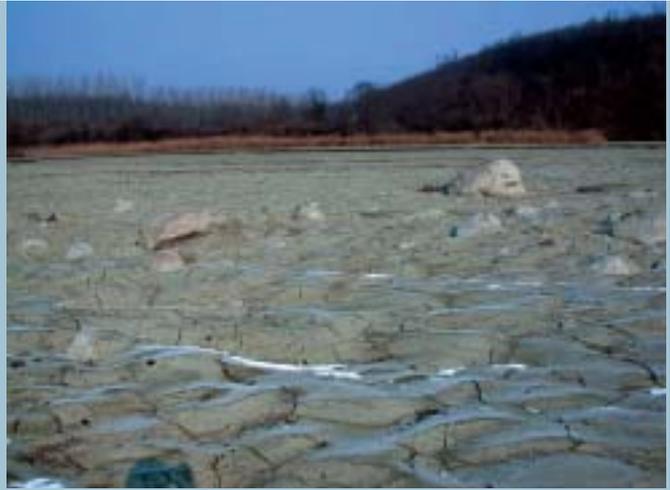
*Fig.92
Residui
di periphyton
visibili
sul fondo
dell'alveo dopo
svuotamento
della diga
di Mazzè*

- applicabilità in presenza di invasi. Lungo il tratto a monte della diga di Mazzé per una lunghezza di circa 7 km sono insorti problemi nell'applicabilità del metodo in quanto le caratteristiche del corpo idrico diventano quasi lacustri. Tuttavia, poiché un flusso idrico, anche se minimo, era presente, si è deciso di applicare ugualmente l'indice. Lo stato del fondo, relativamente alla composizione della popolazione macrobentonica, del detrito vegetale ed alla granulometria del sedimento, non è stato quasi mai osservato direttamente. Si sono ipotizzate le sue caratteristiche in base alla velocità della corrente ed alle poche osservazioni possibili. Nel corso dell'inverno 2001-2002 l'invaso della diga è stato svuotato per lavori. In tale occasione è stato possibile scendere in alveo e verificare quanto ipotizzato Fig. 91 e 92. Le valutazioni formulate si sono rivelate esatte, tuttavia è rischioso e non corretto operare sulla base di deduzioni senza poterle suc-

cessivamente confermare. Quindi in caso di bacini artificiali con forte rallentamento della corrente ed in cui non è possibile rilevare le caratteristiche del fondo dell'alveo è consigliabile non applicare il metodo.
