## **4 L'evento in Valle Cervo**

### **4.1 Inquadramento**

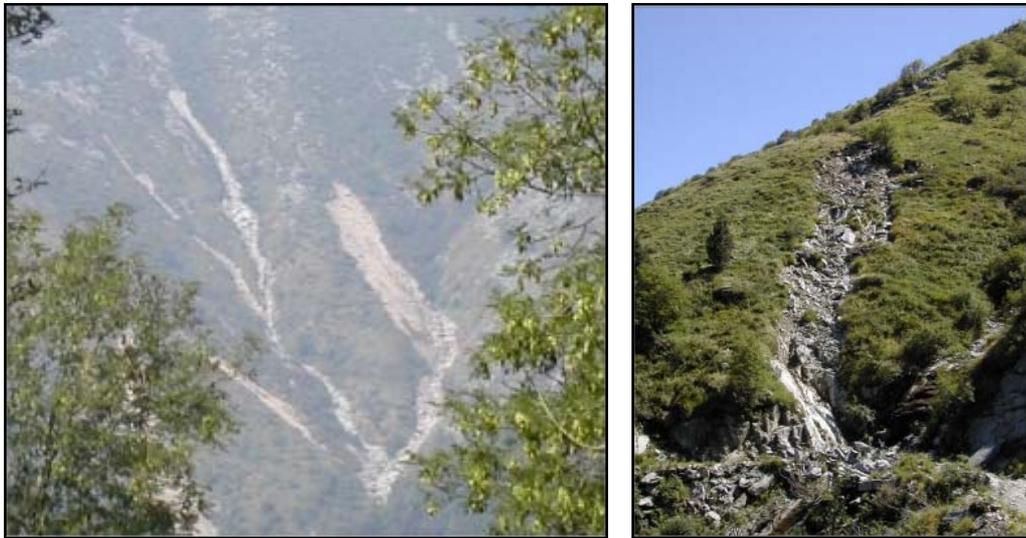
**Fig.11.** Alcune frane a carico delle coltri detritico-eluviali e di alterazione superficiale della roccia. Sulla destra particolare della zona di innesco di una frana.

Le piogge del 5 giugno hanno innescato, nelle parti alte dei versanti, numerose frane a carico delle coltri detritico-eluviali e di alterazione superficiale della roccia, che, date le condizioni di asprezza del rilievo, hanno determinato un forte apporto di materiali solidi lungo incisioni e rii minori, già carichi di acqua. L'energia trasferita dai movimenti franosi ha causato talora il completo svuotamento delle aste torrentizie ed il successivo scaricamento a valle di ingenti quantità di materiali detritico-sabbioso-fangosi frammisti ad alberi (*debris-flow*). Caratteristica riscontrabile su quasi tutti gli alvei dei tributari laterali dopo l'evento è la messa a nudo del substrato roccioso, ripulito completamente dal detrito e dalla vegetazione con il ripristino di un'ampia sezione di deflusso.

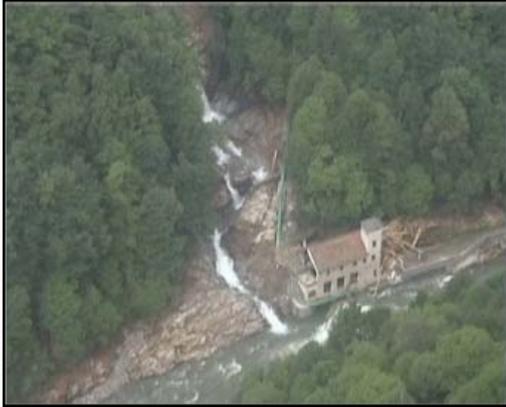
**Fig.12.** Comune di Sagliano Micca: vista aerea della centrale danneggiata dal T. Cervo e del rio Luchiana che presenta l'alveo completamente ripulito dal materiale.

Nel comune di Sagliano Micca, alla confluenza con il rio Luchiana, il T. Cervo ha asportato la passerella e un tratto della strada d'accesso alla centrale idroelettrica; ha inoltre eroso alcune difese spondali e invaso con acqua, alberi e detriti la stessa centrale (Fig.12).

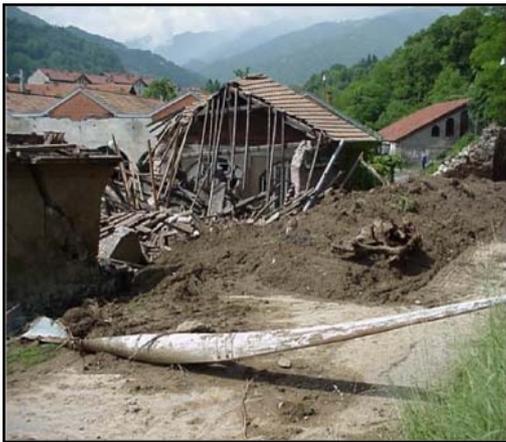
**Fig.13.** Comune di Andorno Micca: la colata che ha danneggiato l'edificio industriale.

Ad Andorno Micca una colata di fango, ha invaso un edificio industriale e si è riversata nell'abitato arrivando fino alle abitazioni sottostanti (Fig.13); altre frane hanno provocato danni ad edifici anche in fraz. Golzio e nei pressi di cascina Vercelloni.

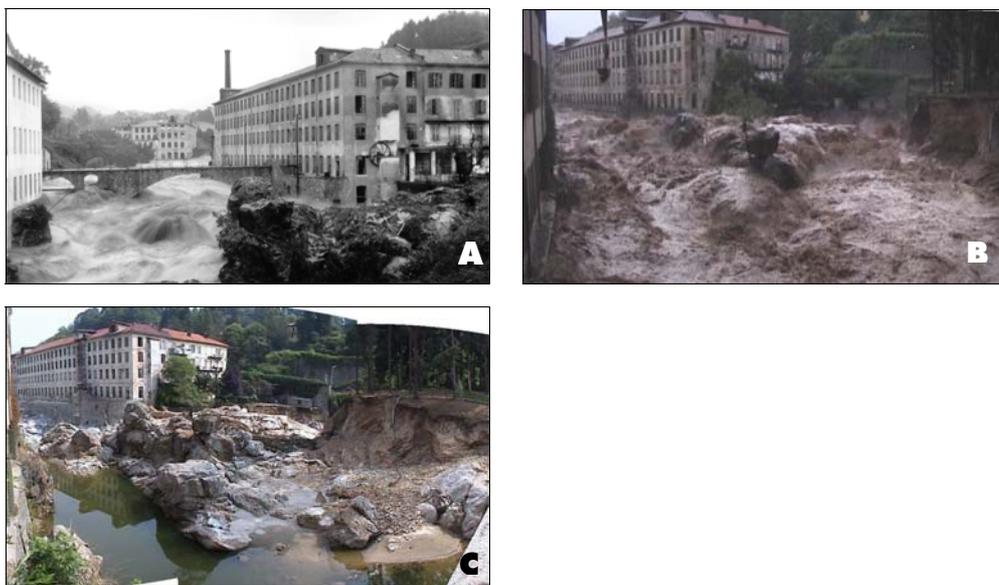
A Biella, poco a valle della confluenza con il T. Oropa le acque di piena hanno asportato parte del terreno adibito a parco pubblico con deposizione di alcuni grossi tronchi d'albero; la passerella di pietra costruita a collegamento delle fabbriche agli inizi del 1800 è stata completamente asportata e danneggiati alcuni fabbricati industriali e le relative opere di difesa (Figg.14 e 15).

**Fig.14.** Comune di Biella; le tre fotografie in sequenza mostrano l'area industriale (ex Lanificio Pria) situata sulle sponde del T. Cervo. Foto **A** (archivio fondazione Sella): foto storica della piena del 1908, sullo sfondo è visibile "il Ponte delle Signore" risalente all'inizio del 1800, distrutto durante l'ultima piena. Foto **B**: la stessa area durante la piena del 2002, si nota l'altezza raggiunta dalle acque che hanno coperto la parte terminale dell'area attrezzata a giardino. Foto **C**: foto scattata il giorno successivo, in primo piano la vistosa erosione che ha asportato parte del giardino.

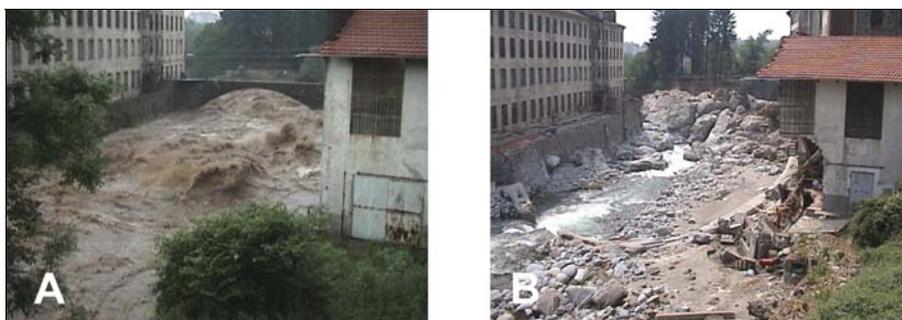
**Fig.15.** Comune di Biella, vecchia area industriale (ex Lanificio Pria) vista da monte. La foto **A** mostra la situazione dei fabbricati prima dell'arrivo della massima piena del torrente Cervo. La foto **B**, scattata il giorno seguente, mette in evidenza i danni arrecati ai fabbricati, "il Ponte delle Signore" asportato dalle acque del Cervo, le profonde erosioni laterali e la mobilitazione del materiale in alveo. Sullo sfondo l'area attrezzata a giardino.

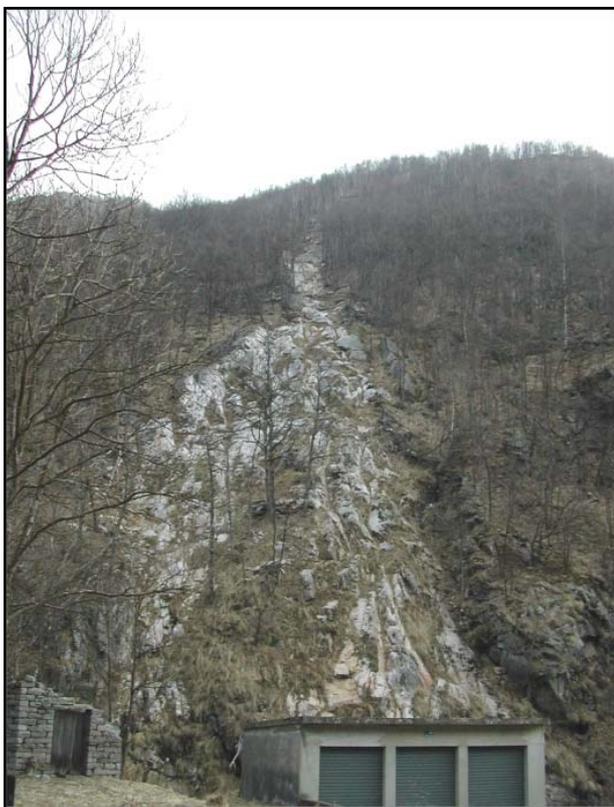
**Fig.16.** Comune di Rosazza: frana per saturazione e fluidificazione della copertura superficiale che si è innescata poco a valle del cimitero.

Un fenomeno di fluidificazione e scivolamento delle coperture superficiali si è innescato sul versante idrografico sinistro del Cervo, poco a valle del cimitero, ad una quota di circa 200 m rispetto al fondovalle (Fig.16).

Nella sua parte alta il fenomeno si è sviluppato come colata incanalata; nella sua parte bassa, la colata si è allargata in forma di cono, denudando quasi completamente il versante e lasciando in esposizione il substrato roccioso; il materiale franato è stato completamente asportato dal T. Cervo.

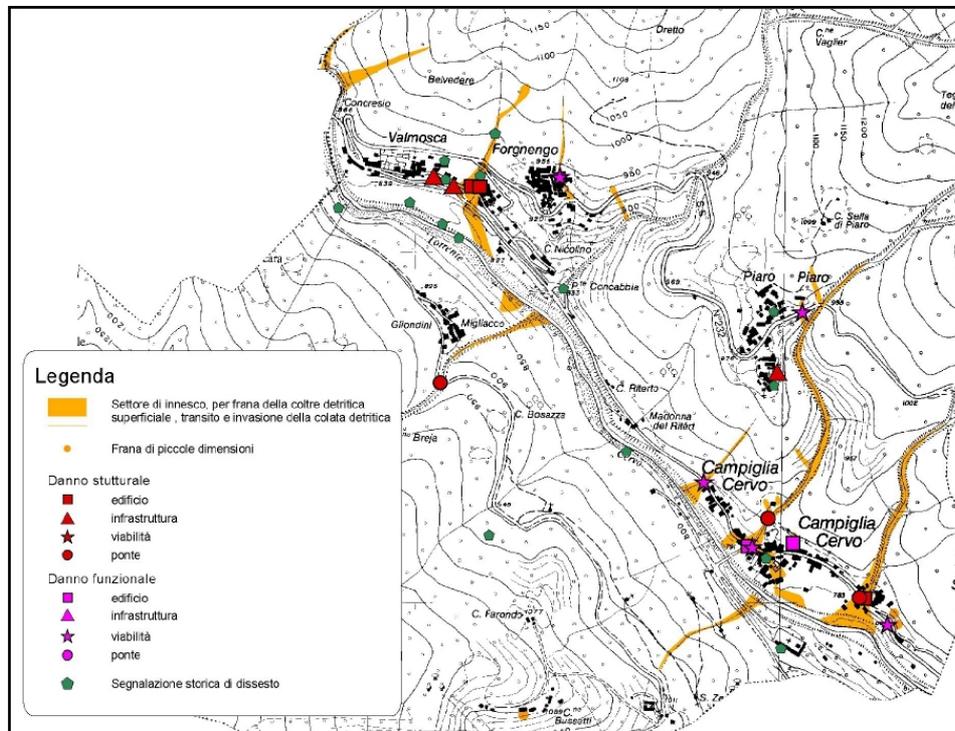
**Fig.17.** Carta dei processi e degli effetti relativi all'evento del 4-6/06/2002 nel territorio di Campiglia Cervo. In verde sono state indicate anche le segnalazioni storiche di dissesto.

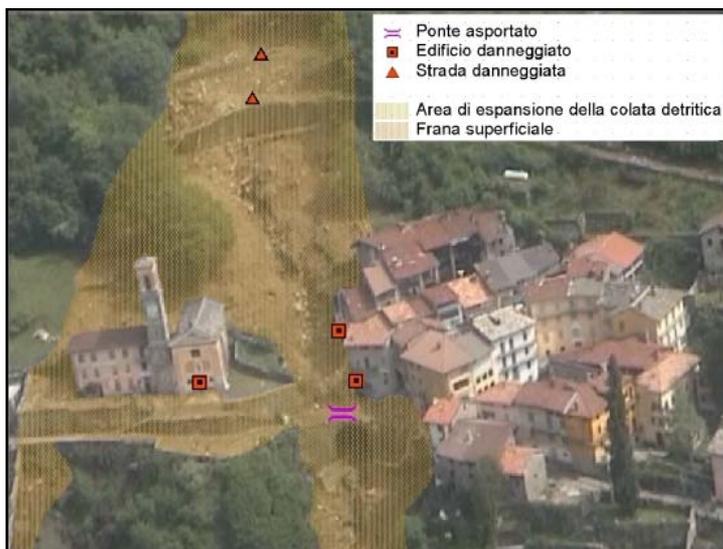
Il territorio comunale ha subito gravi danni soprattutto sul fondovalle, lungo la strada provinciale; in località Valmosca un fenomeno di trasporto solido lungo l'asta torrentizia ha invaso parte del centro abitato, due abitazioni sono state semidistrutte e il muro posteriore della chiesa è stato sfondato dalla colata detritica, che proseguendo verso valle, ha ricoperto, tre sedi stradali trasportando blocchi con volume di oltre il metro cubo (Fig.18).

**Fig.18.** Comune di Campiglia Cervo, frazione Valmosca: la foto aerea mostra l'area interessata dal processo di trasporto solido. La chiesa e due abitazioni sono state gravemente danneggiate.

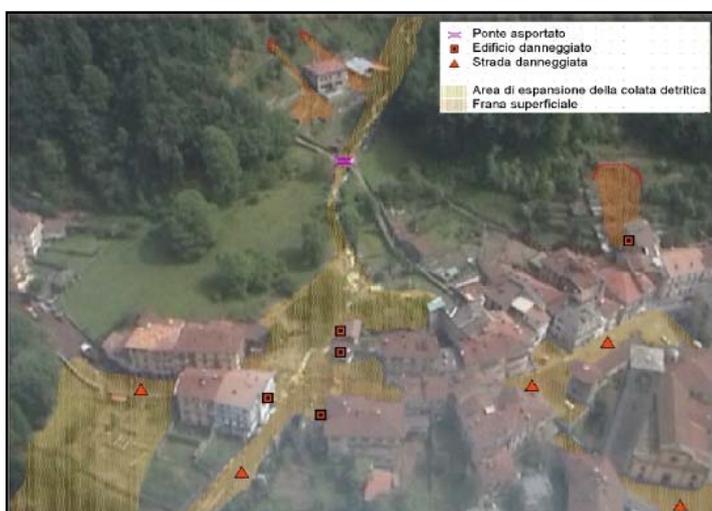
Nel concentrico, in corrispondenza del ponte sul T. Cervo, il rio Piaro con un violento processo di trasporto in massa, ha invaso e completamente ostruito la S.P.100 di fondovalle e parte dell'antistante piazzetta. Il materiale più fine defluendo lungo la sede stradale ha invaso parte del centro abitato, il municipio con asportazione di parte della scalinata di accesso alla Chiesa e la piazzetta prospiciente (Fig.19).

**Fig.19.** Vista aerea della colata di detrito del rio Piaro che ha provocato danni funzionali agli edifici situati nell'intorno. Il materiale più fine ha imboccato la via Roma invadendo il portico del municipio e continuando la sua discesa verso la chiesa parrocchiale.

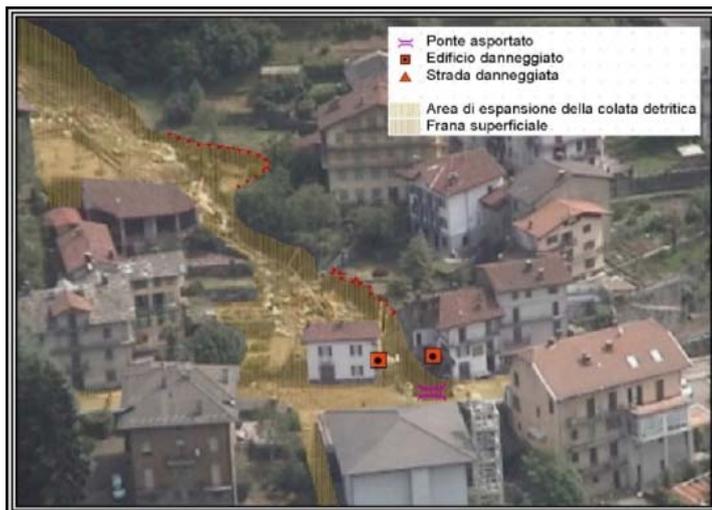
Più a valle, il centro abitato e la S.P.100 sono state tagliate in due dal rio Borghesi, lungo il quale si è generato un fenomeno di trasporto in massa che, secondo quanto riferito dai residenti, ha avuto carattere impulsivo. Il fenomeno ha asportato completamente il ponte ad arco sulla S.P.100, ha semidistrutto una casa e danneggiato le fondamenta di una seconda (Fig.20).

**Fig.20.** Comune di Campiglia Cervo, la massa di acqua e detriti proveniente dal rio Borghesi ha invaso parte della frazione omonima. La foto mostra le due case danneggiate gravemente, il ponte asportato e le profonde erosioni laterali.

L'asportazione di questo tratto della S.P. 100 di fondovalle e l'ostruzione, più a monte, della stessa, causata dal rio Piaro, hanno determinato il totale isolamento dell'alta valle e l'interruzione, protrattasi per alcuni giorni, di ogni forma di comunicazione e di erogazione dei principali servizi.
