5 Distribuzione delle precipitazioni annue – Confronto con gli eventi pregressi

6 Conclusioni

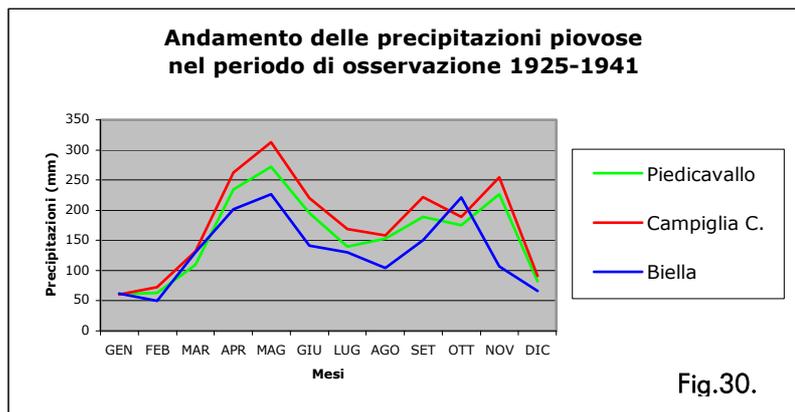
La distribuzione annuale delle precipitazioni in Valle Cervo presenta un andamento bimodale con due massimi, uno primaverile ed uno autunnale, e due minimi, uno invernale ed uno estivo. Ne consegue che il regime pluviometrico caratteristico è quello prealpino. Dall'analisi dell'andamento delle precipitazioni, nel periodo 1925-1941 registrate nelle stazioni di Piedicavallo, Campiglia Cervo e Biella (Fig.30), si rileva che il mese più piovoso è maggio seguito da novembre e ottobre; tuttavia alti valori di precipitazioni sono evidenziati anche nel mese di settembre.

Confrontando l'andamento mensile delle precipitazioni in diverse stazioni pluviometriche con la distribuzione mensile dei danni nel periodo 1666-2000 (Fig.30), si nota una stretta corrispondenza nei valori massimi e minimi dei grafici.

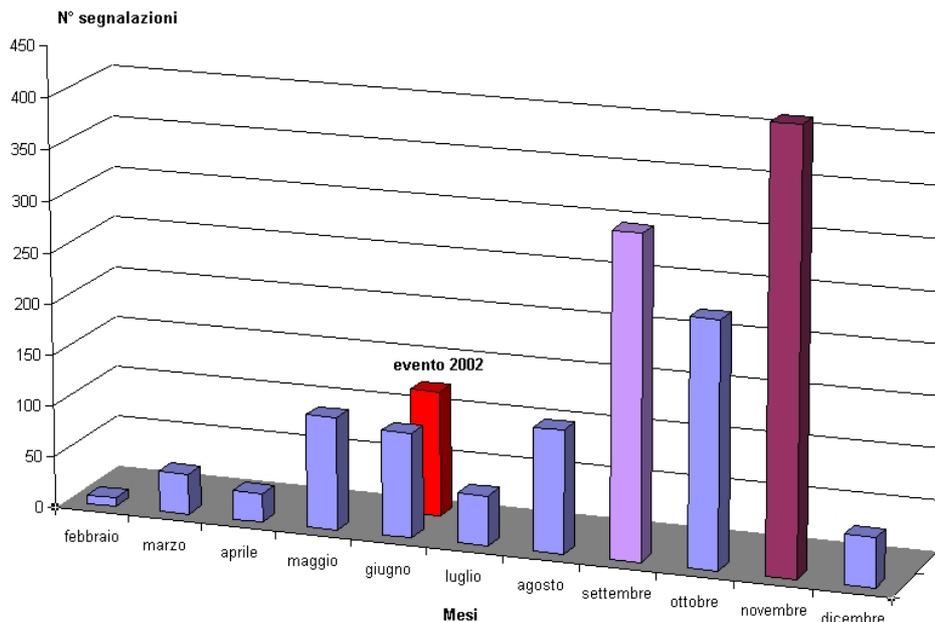
Fig.31. Il grafico illustra la distribuzione mensile dei danni presenti nella Banca dati dell'Arpa Piemonte nel periodo 1666-2000. Si noti come l'evento del 2002, che qui è stato rappresentato volutamente a parte perché più studiato rispetto agli altri, si inserisce in un trend che ha una stretta corrispondenza con i valori massimi e minimi evidenziati dal grafico delle precipitazioni mensili.

Nei mesi di ottobre e novembre ad alti valori di precipitazione si riscontra un numero elevato di danni. Ciò è dovuto al fatto che gli eventi meteorici del periodo autunnale, possono interessare anche aree molto vaste, con conseguente verificarsi di piene straordinarie dei principali corsi d'acqua. Nel mese di maggio, nonostante la quantità media di pioggia risulti essere maggiore rispetto agli altri mesi dell'anno, non c'è corrispondenza con il numero di segnalazioni di danni, probabilmente perché le precipitazioni sono prolungate ma di limitata intensità. In estate, sono frequenti gli eventi meteorici localizzati e caratterizzati da piogge brevi e intense, che possono scatenare

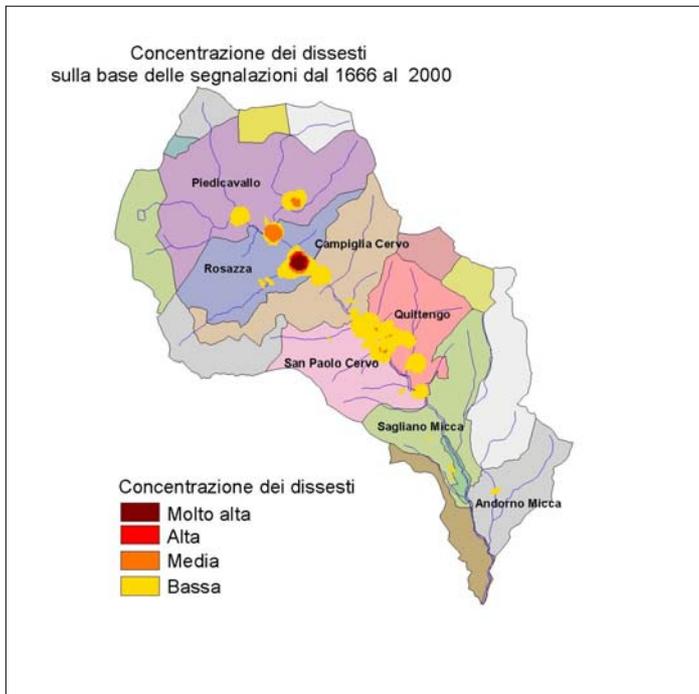
Fig.32. La cartografia mostra i risultati dell'analisi delle segnalazioni dei dissesti che hanno interessato la Valle Cervo nel periodo 1666-2000. Il comune di Rosazza risulta essere il più colpito a causa di ripetuti eventi che hanno interessato il bacino del rio Pragnetta, anche la Borgata Pinchiolo mostra una alta ricorrenza di eventi con danni così come l'abitato di Piedicavallo. Nel territorio di Quittengo e San Paolo invece i dissesti risultano più diffusi interessando una porzione più allargata di territorio.

Sulla base dei dati storici e di archivio che è stato possibile reperire e analizzare, si nota come gli eventi meteorologici abbiano colpito in modo grave e localizzato parte del territorio interessando in modo ripetitivo alcuni bacini minori (Pragnetta, Mologna, Chiobbia, Piaro), o perlomeno parti limitate del bacino principale.

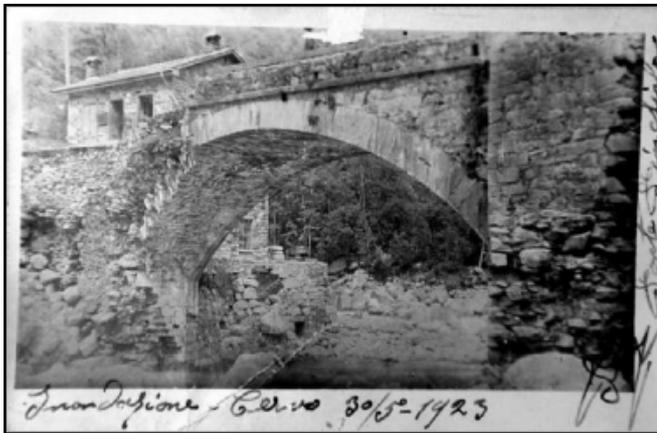
Fig.33. Comune di Piedicavallo. Durante la piena del 30 maggio 1923, il T. Cervo danneggiò seriamente le spalle del ponte Pinchiolo. (tratta da <http://www.rosazza.net>)

L'evento del **Maggio 1923** colpì i comuni di Piedicavallo (Fig.33) e Rosazza (Fig.34). Il Cervo al ponte Pinchiolo erose le fondamenta di più case, provocò il crollo del ponte e asportò in parte la strada provinciale.

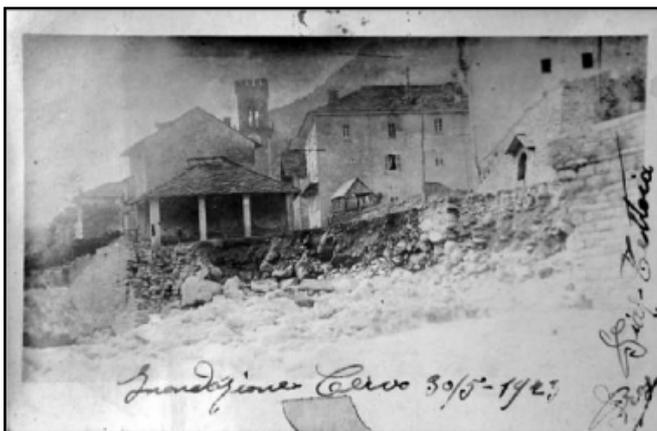
Fig.34. Comune di Rosazza. In località Tettoia, le acque in piena del T. Cervo produssero una pronunciata erosione di sponda con asportazione di parte della strada provinciale. (tratta da <http://www.rosazza.net>)

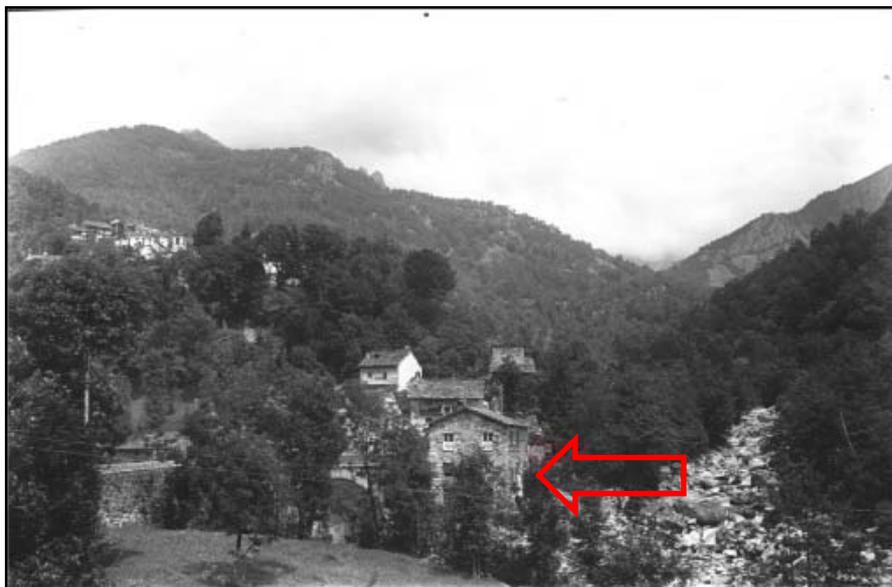
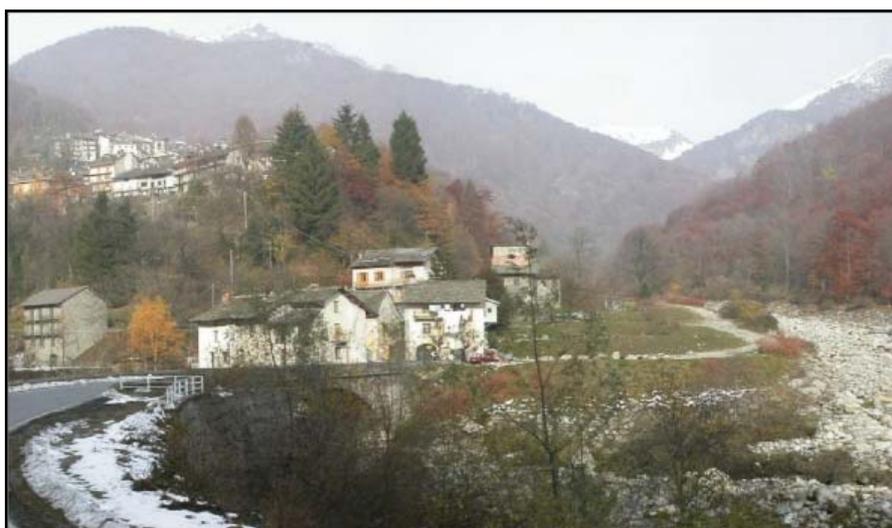
Fig.35. Comune di Piedicavallo, loc. Pinchiolo: il confronto tra un immagine del 1925 (in alto) ed una attuale(in basso) mostra una delle abitazioni asportate durante la piena del settembre 1981. A seguito di tale evento l'alveo del T. Chiobbia subì una completa trasformazione come ancora ben visibile dal raffronto dei due fotogrammi.

I dissesti si localizzarono soprattutto in regione Pinchiolo nel comune di Piedicavallo (Fig.35): vennero asportati due edifici, la strada ed un tratto di acquedotto. Alcune frane minacciarono la stabilità di edifici in località Crosa e Saler di Montesinaro; lungo l'asta del T. Cervo alcune erosioni danneggiarono ponti e sentieri.

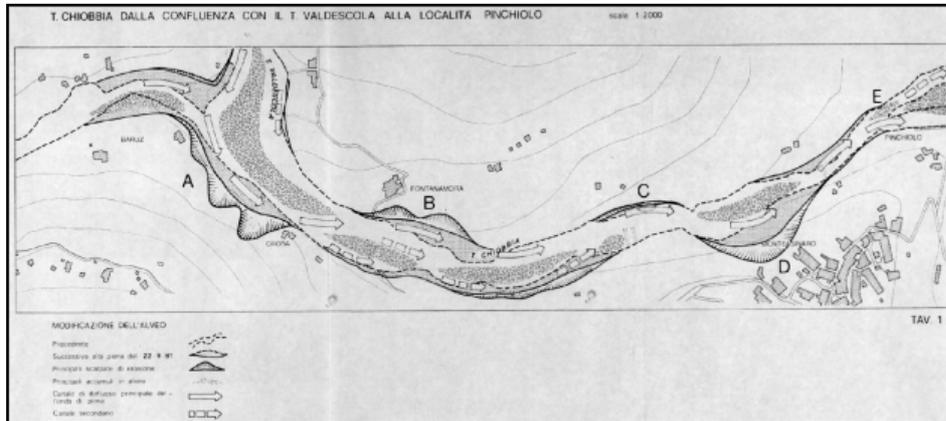
Fig.36. Carta dei processi rilevati lungo l'asta del T. Chiobbia dalla confluenza con il T. Valdescola sino alla Località Pinchiolo.

Tratto **A**: Ingenti quantità di materiali accumulati dal T. Valdescola, molto ripido nel tratto terminale, determinano alla confluenza una deviazione in sinistra dell'onda di piena del T. Chiobbia, causando una profonda erosione del versante.

Tratto **B-C**: Asportazione di un'estesa porzione della sponda sinistra e allargamento del canale di deflusso con aggiramento della briglia in sinistra.

Tratto **D**: Violenti processi di erosione a carico del versante sottostante l'abitato di Montesinaro.

Tratto **E**: All'apice del conoide l'onda di piena segue due vie di deflusso, come era già accaduto nell'evento del Settembre 1979, una in sinistra e una in destra a ridosso delle case del Pinchiolo, dove i violenti processi di erosione di sponda determinarono la distruzione di due case e del rilevato stradale fino alla spalla sinistra del ponte Pinchiolo.
