Quittengo

San Paolo Cervo

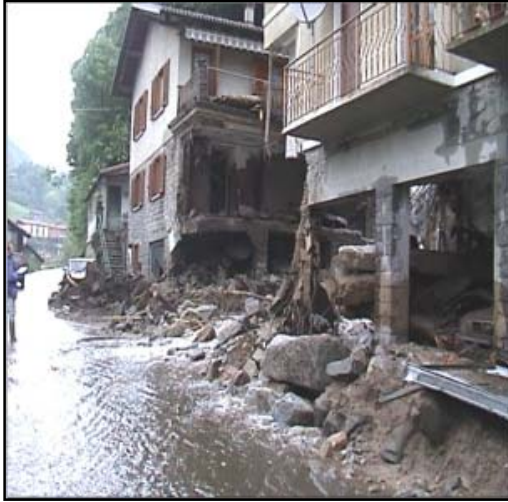
Fig.22. Comune Quittengo, loc. Malpensà: le due case, situate sulle sponde del rio Quittengo, che sono state semidistrutte.

Appena a valle della strada ulteriori frane, hanno incrementato l'apporto di materiale solido lungo l'alveo, provocando una colata che, sul fondovalle in loc. Malpensà (Fig.22), ha semidistrutto due case (verso le ore 16.30 da informazioni in loco), depositato ingenti quantità di materiale grossolano lungo la sede stradale e invaso alcune abitazioni con acqua e fango (altezza del fango 1.40-1.80 m).
