Effetti e danni indotti dall'evento

Viene qui fornito il quadro degli effetti e dei danni indotti dall'evento, ricavato sulla base dei primi accertamenti esperiti dal Settore Studi e Ricerche Geologiche di ARPA Piemonte.

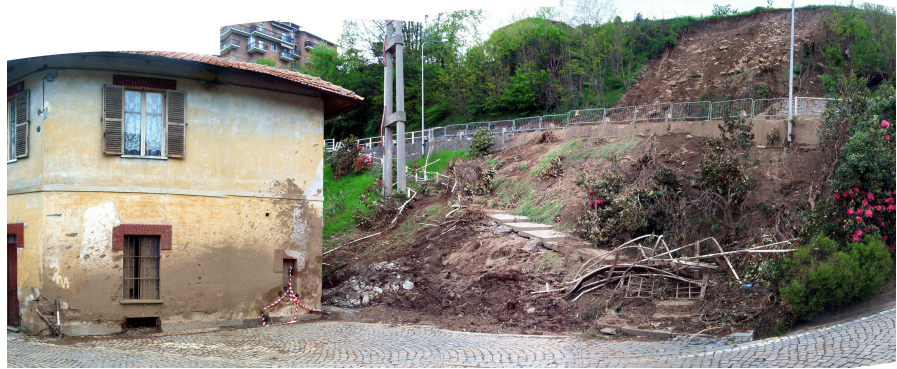
Un movimento franoso si è sviluppato lungo via Roma alle 13:45, presso il villaggio filature dietro il complesso industriale “Lana Gatto” (Figura 14).

Figura 14: Panoramica della frana avvenuta dietro il complesso filaturiero in via Roma a Tollegno.

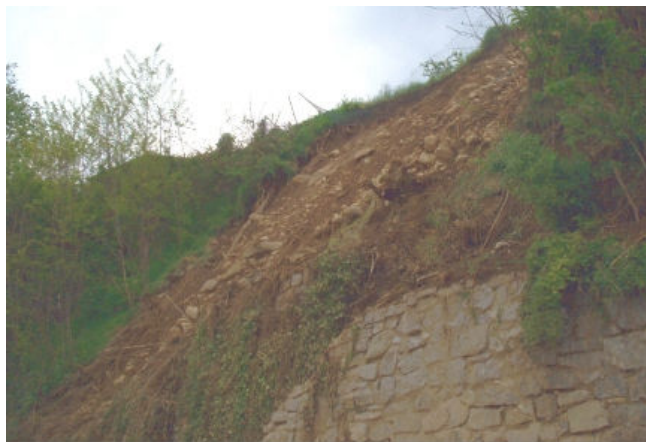
La frana si è sviluppata come un colamento rapido mobilitando una porzione superficiale del deposito alluvionale costituente l'altopiano su cui sorge il capoluogo (VILLAFRANCIANO SUP) (Figura 15).

Le piogge cadute già nei giorni precedenti la fase parossistica dell'evento avevano saturato parzialmente il terreno; il nubifragio di mercoledì mattina ha portato alla completa saturazione del materiale e alla sua successiva fluidificazione verso valle.

Figura 15: La nicchia di distacco che mette a nudo il deposito alluvionale.

La massa mobilitata ha danneggiato il muro di sostegno, ha attraversato la carreggiata di via Roma, asportando parte del
