EVENTI ALLUVIONALI IN PIEMONTE

EVENTO DEL 2-3 OTTOBRE 2020

A cura del
 Dipartimento Rischi Naturali e Ambientali

Torino, 14 ottobre 2020
 rev 1.1

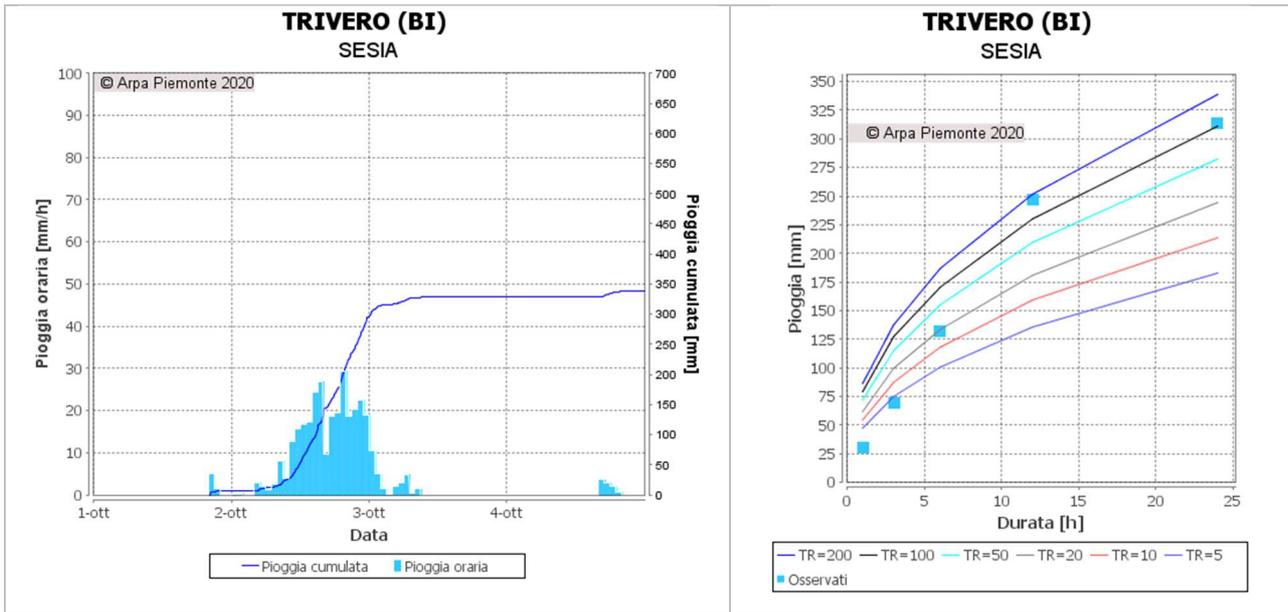
Figura 24 - Ietogrammi delle stazioni che hanno registrato le precipitazioni maggiori e linee segnalatrici di possibilità pluviometrica per la determinazione del tempo di ritorno del fenomeno.

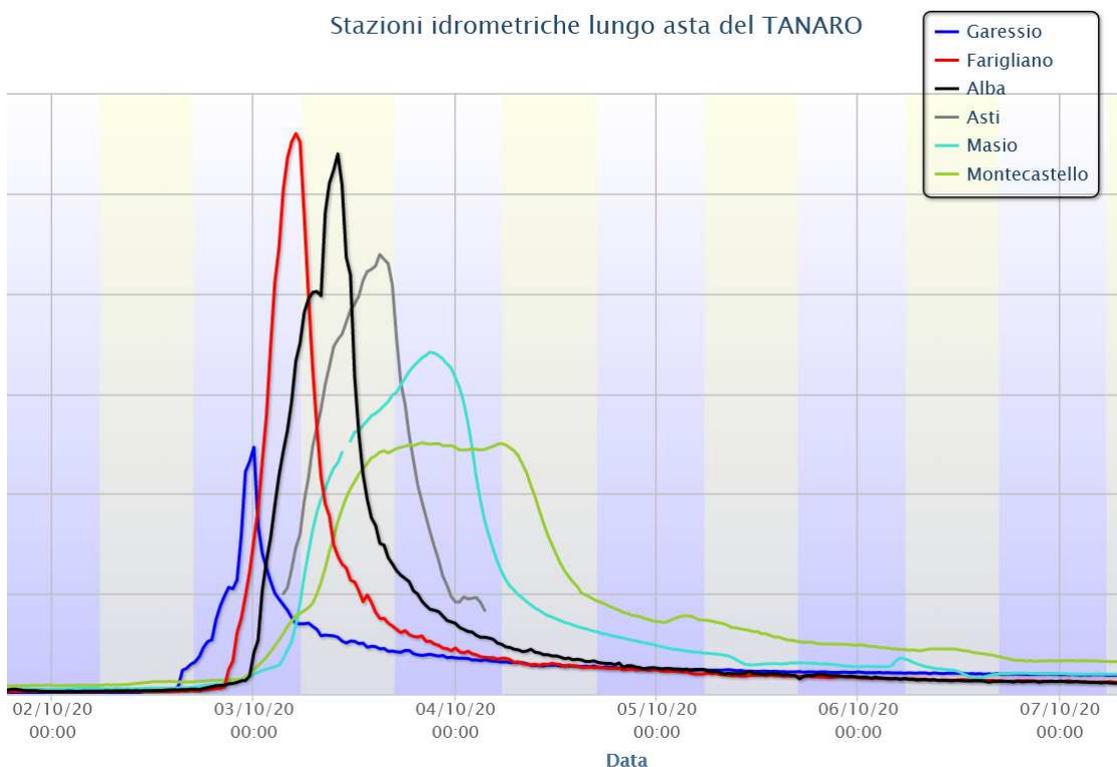
Figura 26 - Traslazione dell'onda di piena lungo l'asta del Tanaro.

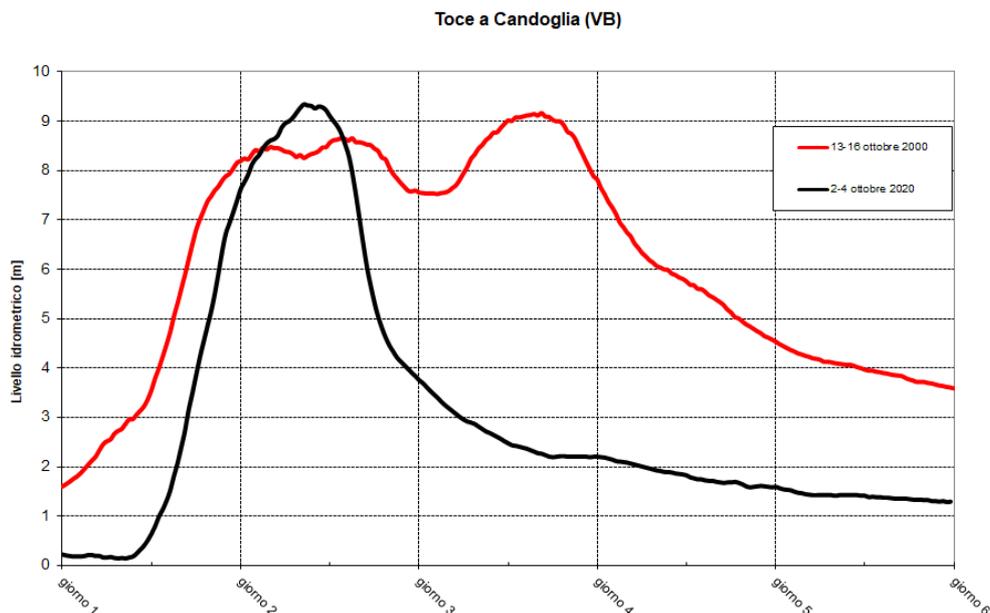
Figura 32 - Confronto tra gli idrogrammi del Toce a Candoglia (VB) registrati durante gli eventi considerati.

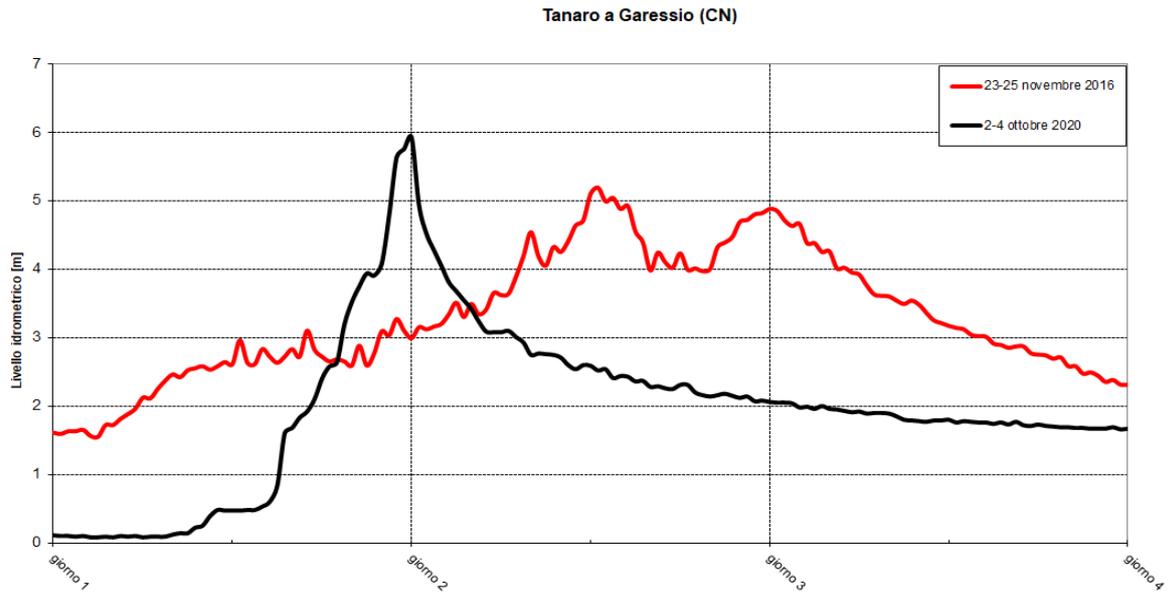
Figura 33 - Confronto tra gli idrogrammi del Tanaro a Gressio (CN) registrati durante gli eventi considerati.

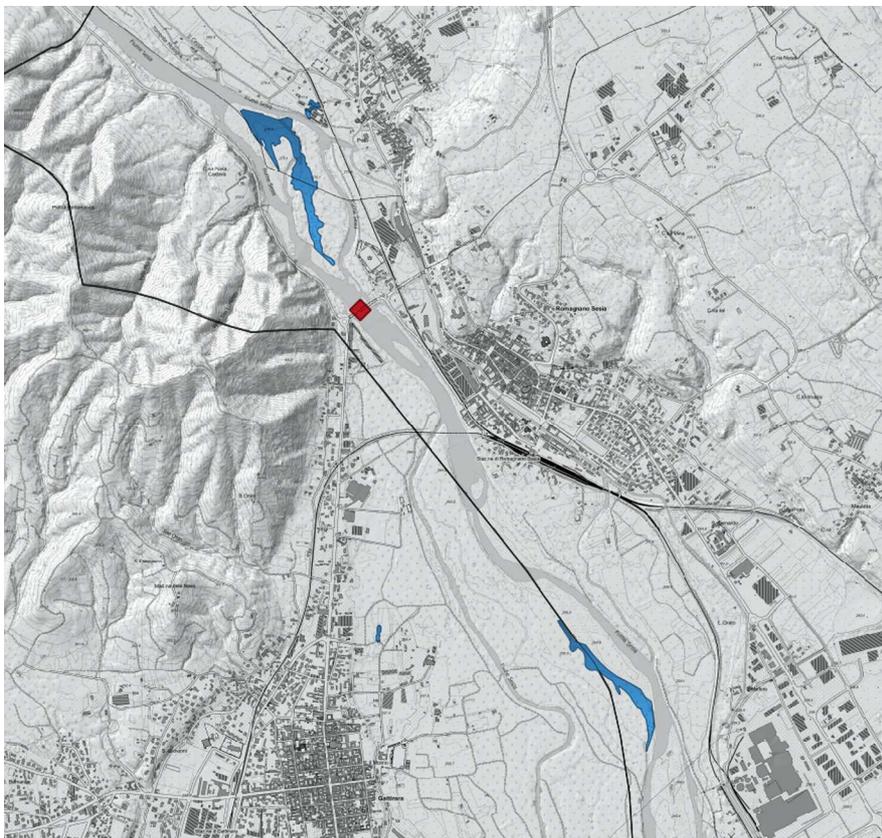
Figura 41 - *Grading* di Romagnano Sesia (NO) fonte dati immagine Pleiades 1B del 08/10/2020.
In rosso il ponte sulla provinciale 142 seriamente danneggiato. Non sono visibili le aree realmente allagate.

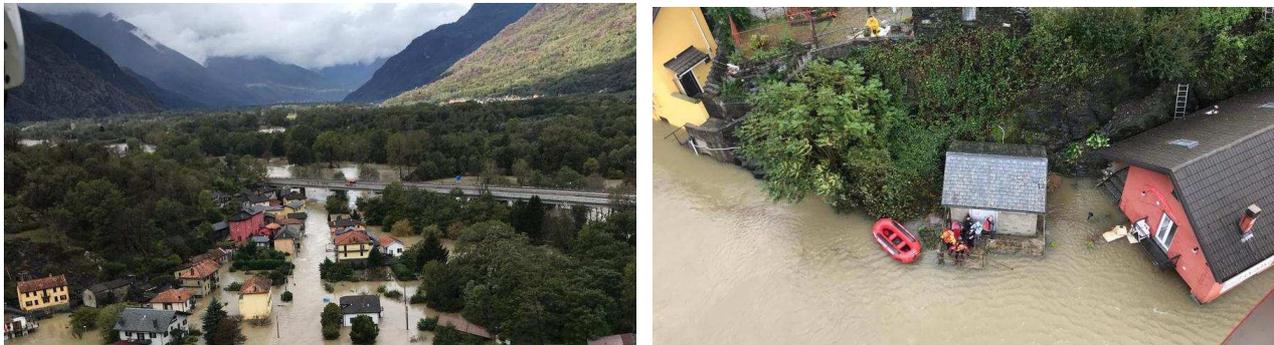
In comune di Ornavasso durante la notte di sabato 3 la frazione Migliandone è stata interessata dall'esondazione del Toce, che ha provocato un allagamento diffuso la cui estensione areale appare confrontabile con quella dell'evento 2000. La frazione è stata raggiunta dalle acque di esondazione del Toce, fluite attraverso i varchi sia del rilevato della superstrada SS33 che degli argini (Figura 46). I livelli idrometrici, rilevati dai segni lasciati sul piano campagna e che raggiungono valori di 1,8 m, indicano che anche il battente può essere comparabile con quello dell'evento dell'ottobre 2000, se non addirittura superiore in alcuni punti dell'abitato, per il notevole contributo dato dai rii minori e dalle acque di corrivazione del versante subito a tergo della frazione (Figura 47).

In misura minore sono state allagate anche la frazione Tegliia, rimasta isolata per le condizioni della viabilità, e frazione Gabbio, in cui sono state interessate in maniera più lieve alcune abitazioni prospicienti la strada.

Figura 46 - Frazione Migliandone (a sinistra) fraz. Tegliia (a destra). Foto La Stampa, 5/10/2020.

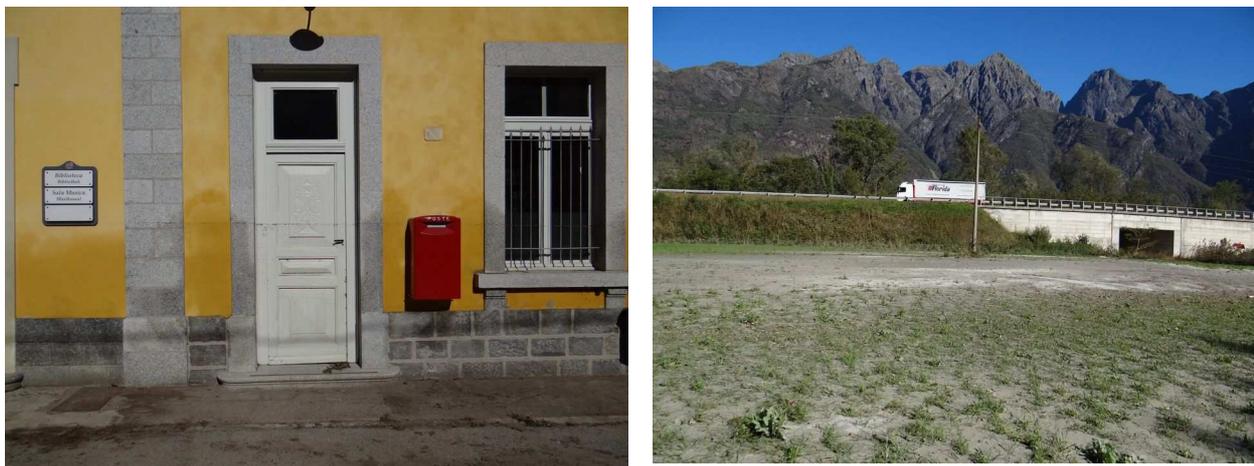
Figura 47 - Ornavasso, fraz. Migliandone. Presso la Società operaia il livello idrometrico ha superato la misura di 1,50m (a sinistra); Il rilevato della SS33 che si frappone tra il Toce e l'abitato e i terreni ricoperti di depositi sabbiosi. Visibile uno dei varchi attraverso i quali le acque esondate in sponda destra hanno invaso i terreni circostanti (a destra).

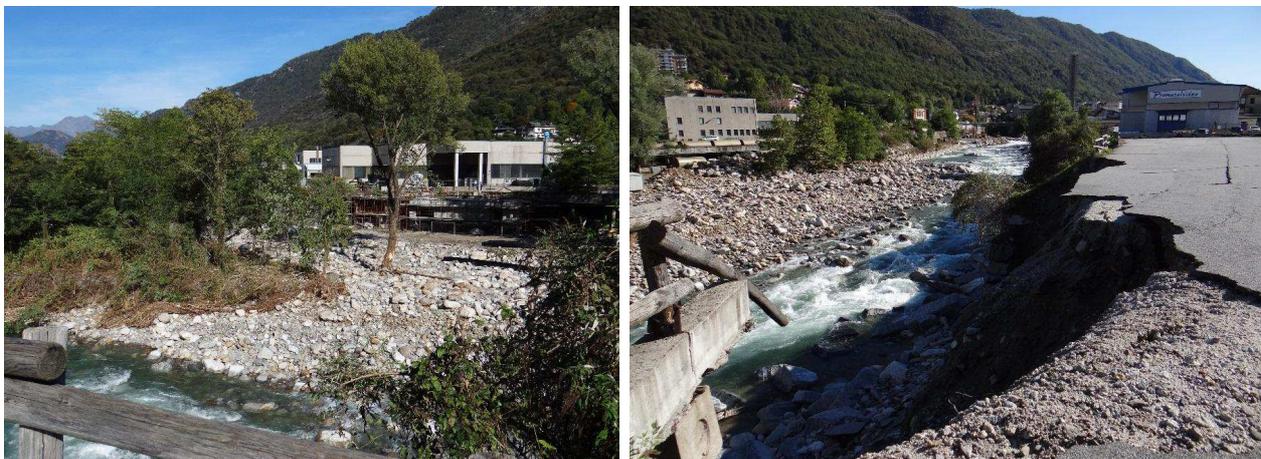
Figura 49 - Omegna, sponda destra erosa di fronte allo spaccio Lagostina (a sinistra), sponda sinistra erosa e cedimento della sede del parcheggio di fronte allo spaccio Lagostina (a destra).

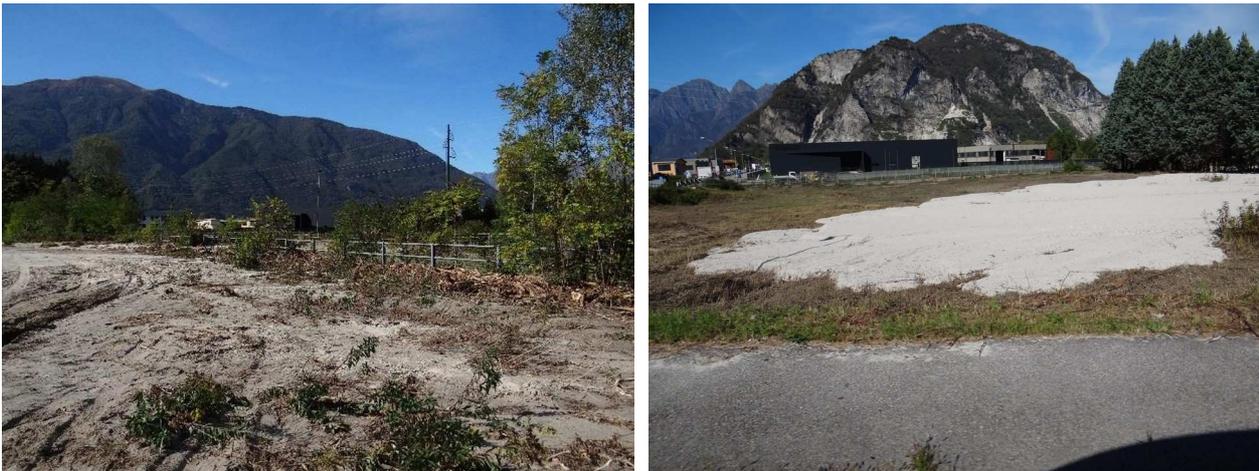
Figura 50 - Gravellona Toce, abbondanti depositi sabbiosi nella zona industriale, a ridosso della SS33.

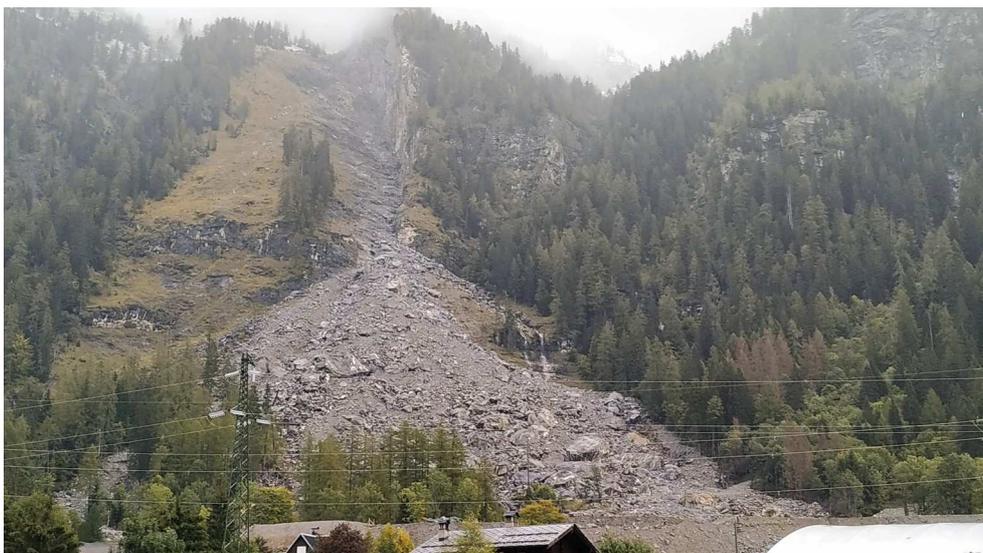
Figura 51 - Formazza loc. Valdo. Le piogge intense hanno rimobilizzato parte del vecchio accumulo di frana, con trasporto di materiale a grossi blocchi.

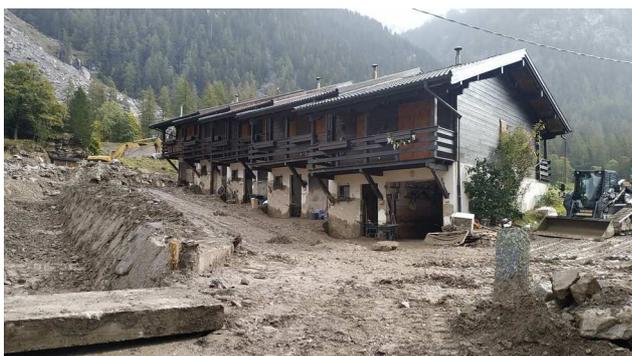
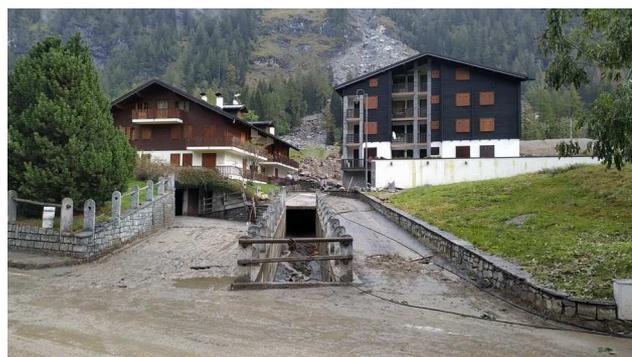
Le piogge del 2-3 ottobre hanno rimobilizzato il materiale di accumulo a grossi blocchi, innescando un fenomeno di colata detritica che ha interessato le abitazioni poste nella zona distale del conoide del Rio Rich (Figura 51 e Figura 52).

Figura 52 - Formazza loc. Valdo. La colata detritica ha interessato alcune abitazioni.

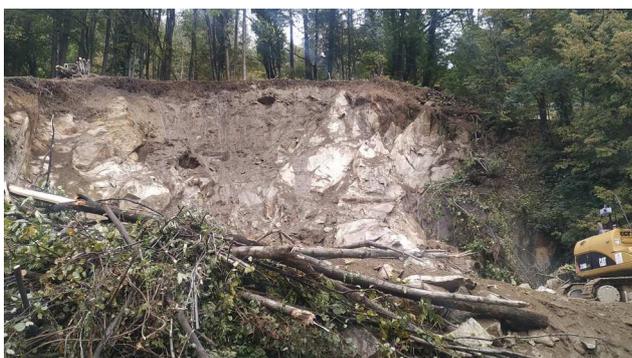
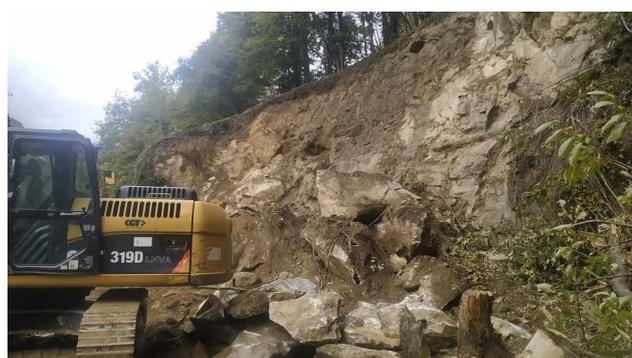
Lungo a strada della valle Bognanco un crollo ha invaso la strada in corrispondenza di un tornante poco prima di frazione Camisanca nel tratto che dalle fonti porta a San Lorenzo. Intorno alle 16 diverse centinaia di metri cubi di materiale lapideo si sono staccati dalla parete che già da tempo era monitorata dall'amministrazione comunale, interrompendo la viabilità. Il soccorso alpino, i carabinieri e della polizia provinciale sono intervenuti per escludere la presenza di persone sotto la frana.

Figura 53 - Bognanco, SP per loc. San Lorenzo. Un crollo ha interrotto la viabilità.

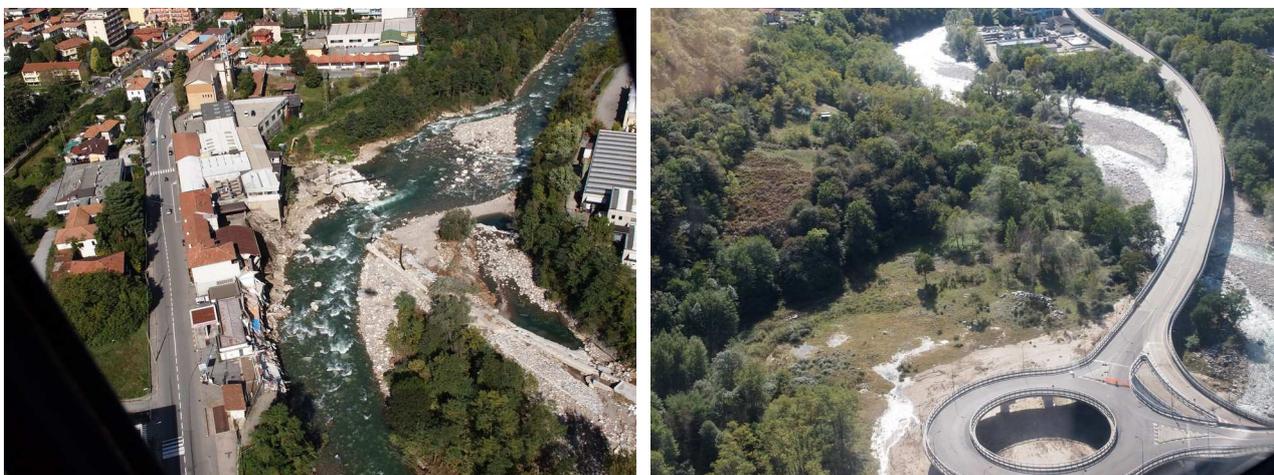
Figura 54 - Omegna, alcuni processi erosivi del T. Strona hanno interessato le strutture portanti di alcuni edifici artigianali (a sinistra) e il pilone della tangenziale (a destra)

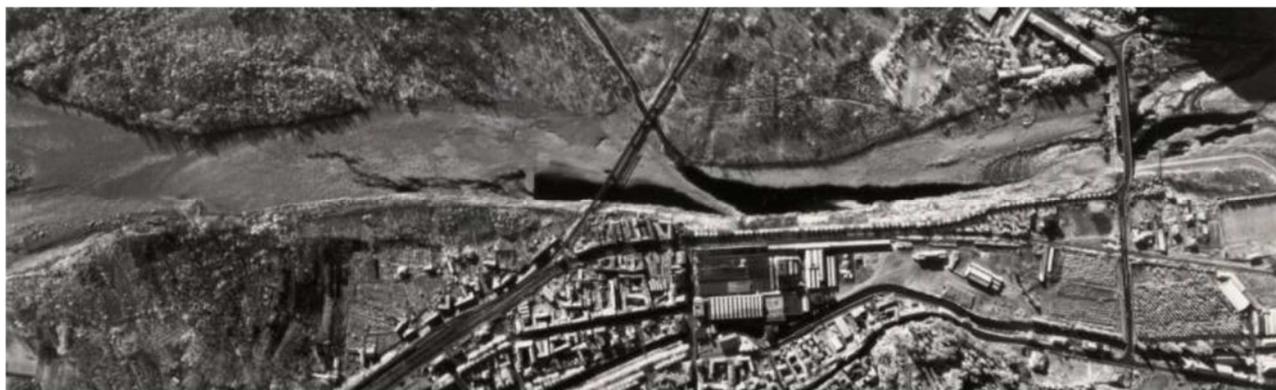
L'asta principale del fiume è stata attraversata da un colmo di piena paragonabile a quello del novembre 1968. Gli effetti registrati seppur identici in alcune zone localizzate risultano minori dell'evento di 52 anni fa sia per le opere di difesa messe in atto, sia per abbassamenti del fondo alveo. Soprattutto nella zona di pianura l'estrazione di ingenti quantità di inerti in passato ha aumentato la sezione di deflusso dell'acqua creando però problemi alle opere longitudinali che vengono minacciate dall'erosione del fondo con possibili gravi ripercussioni delle opere come il crollo del ponte tra Romagnano e Gattinara avvenuto durante la mattina del 3 ottobre (Figura 56).

Figura 56 - In una fotografia aerea del 1971 sono visibili i segni lasciati da escavazioni in alveo a monte del ponte stradale e in prossimità di quello ferroviario. Il depauperamento del materasso alluvionale ha causato un repentino abbassamento del fondo alveo di 2 m dagli anni 70' con il progressivo ridursi della sezione.

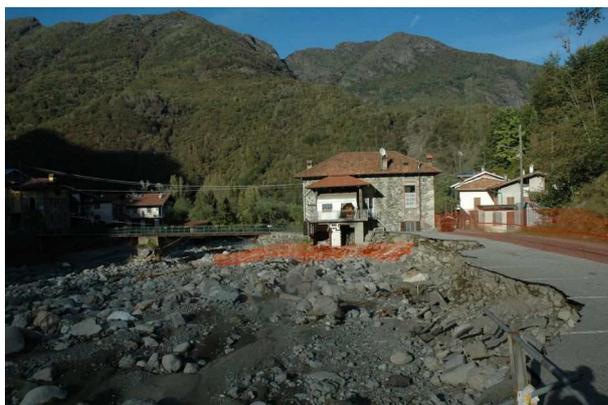
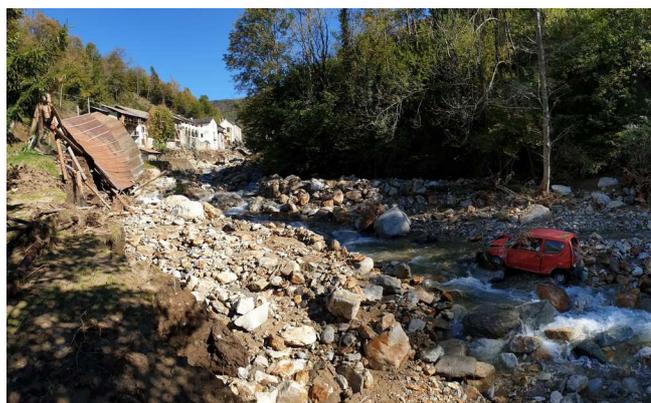
Lungo i tributari si evidenzia la piena sul Rio Croso di Morca che poco prima della confluenza con il Sesia ha causato la distruzione di alcuni edifici in località Morca (Figura 47a), e la piena del Rio Pianale e del T. Nono che ha provocato tra l'altro l'asportazione di tre ponti sul rio Pianale tra Camasco e la frazione Corte e Costa (Figura 57b e Figura 58).

Figura 57 - Comune di Morca, edifici distrutti in sinistra idrografica a valle del ponte per il centro abitato (a sinistra); la piena del Rio Pianale e del T. Nono ha provocato l'asportazione di tre ponti sul rio Pianale tra Camasco e la frazione Corte e Costa (a destra).

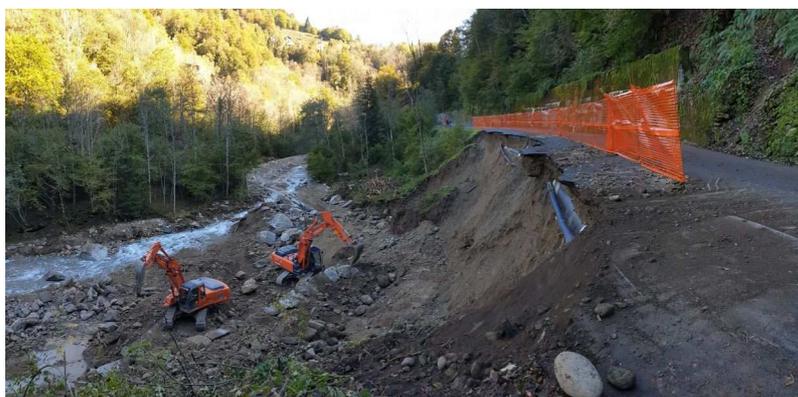
Figura 58 - Sottoescavazione della strada per Camasco per erosione da parte del T. Nono.

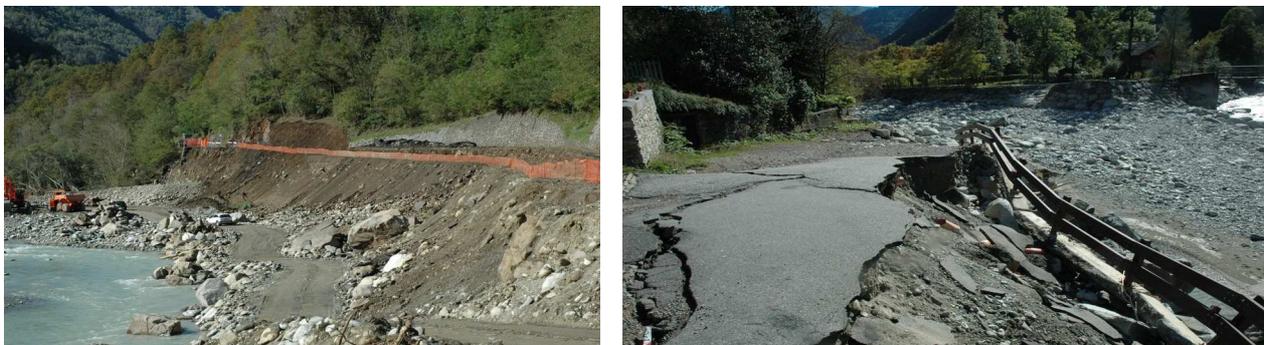
Ancora fenomeni molto intensi lungo tutto il tratto del T. Mastallone dove i danni maggiori si sono verificati in località Cravagliana – Piano delle Fate (Figura 59a) con la completa asportazione di circa 300 metri della provinciale che hanno isolato tutto il tratto a monte. La SP 9 è stata inoltre danneggiata dalla piena del torrente Mastallone in diverse decine di altri punti.

Figura 59 - Cravagliana, asportazione della SP 9 all'altezza di Cravagliana – Piano delle Fate (a sinistra); Campertogno, erosione di sponda ad opera del Sesia con danni alla via di collegamento al campeggio e asportazione completa della passerella sul torrente (a destra).

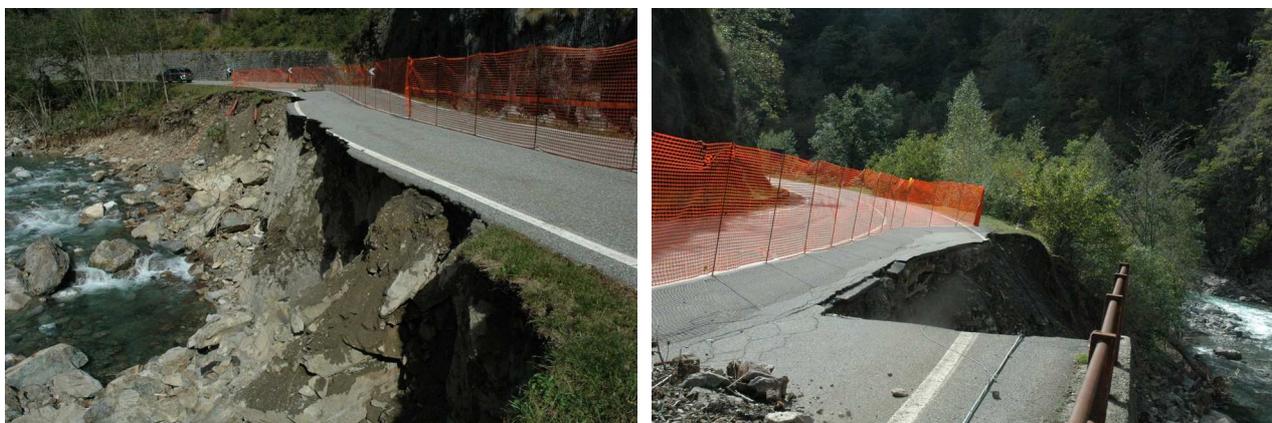
Fenomeni un po' meno frequenti lungo l'alto corso del Sesia, i torrenti Sermenza e Sorba ma comunque con diversi danni per erosione di sponda che hanno coinvolto soprattutto la viabilità (Figura 60) e alcune situazioni di alluvionamento lungo i fondovalle.

Figura 60 - Danni alla viabilità per erosioni di sponda, lungo la SP 9 tra Cravagliana e Fobello.

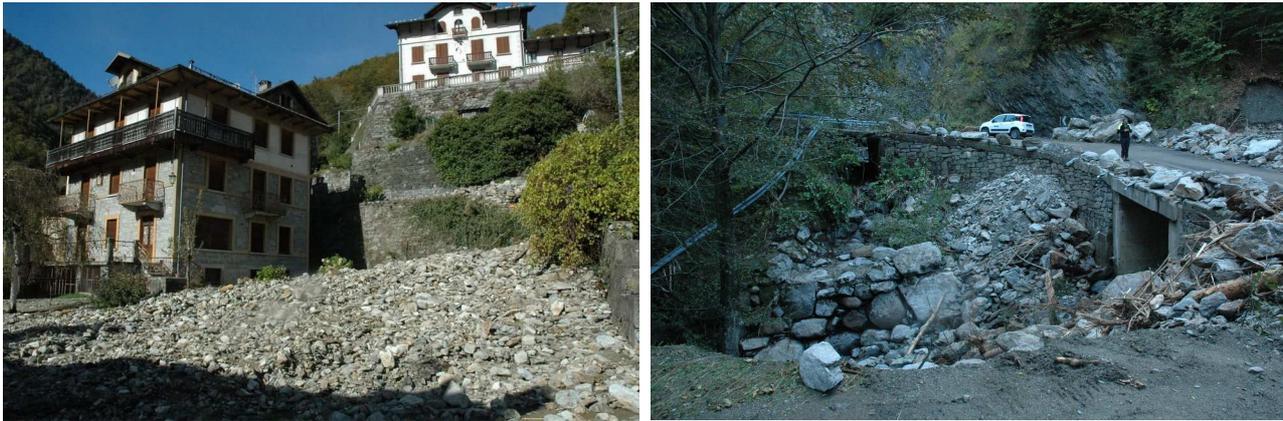
Figura 61 - Fobello, buona parte dell'abitato è stato interessato da una colata di detriti a granulometria medio-piccola e bassa energia); colata detritica sulla strada per Cervatto, a fianco del cimitero.

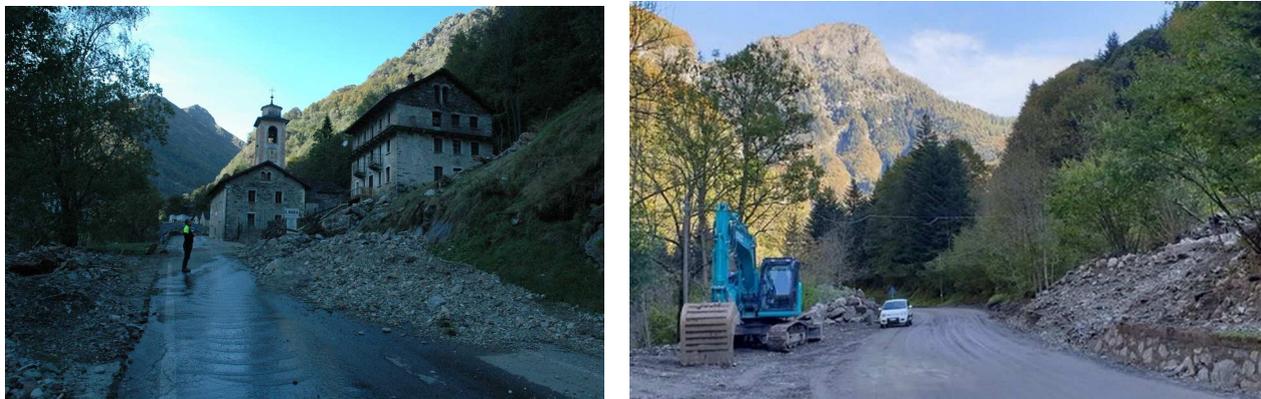
A titolo di esempio si citano le colate detritiche che hanno interessato buona parte dell'abitato di Fobello (Figura 61a), l'abitato di Santa Maria (Figura 62a), la strada di collegamento tra Fobello e Cervatto (Figura 61b), la SP10 a monte di Rimasco (Figura 62b).

Figura 62 - Santa Maria, colata detritica all'ingresso della frazione (a sinistra); Rimasco, colata detritica sulla strada SP10 (a destra)

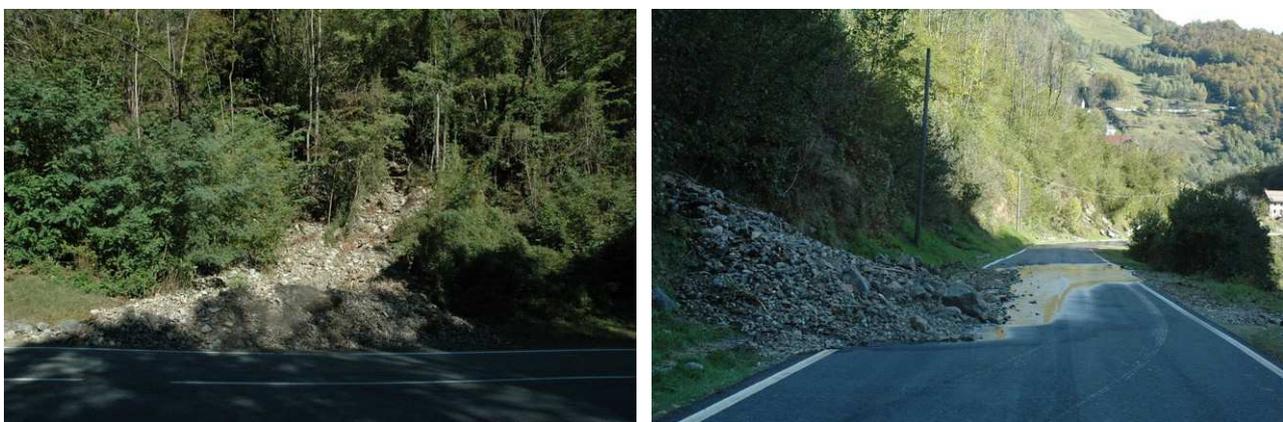
Figura 63 - Trasporto solido per ruscellamento concentrato. SP 299 nei pressi di Vocca (a sinistra), SP 9 nei pressi di Piani di Santa Maria (a destra).

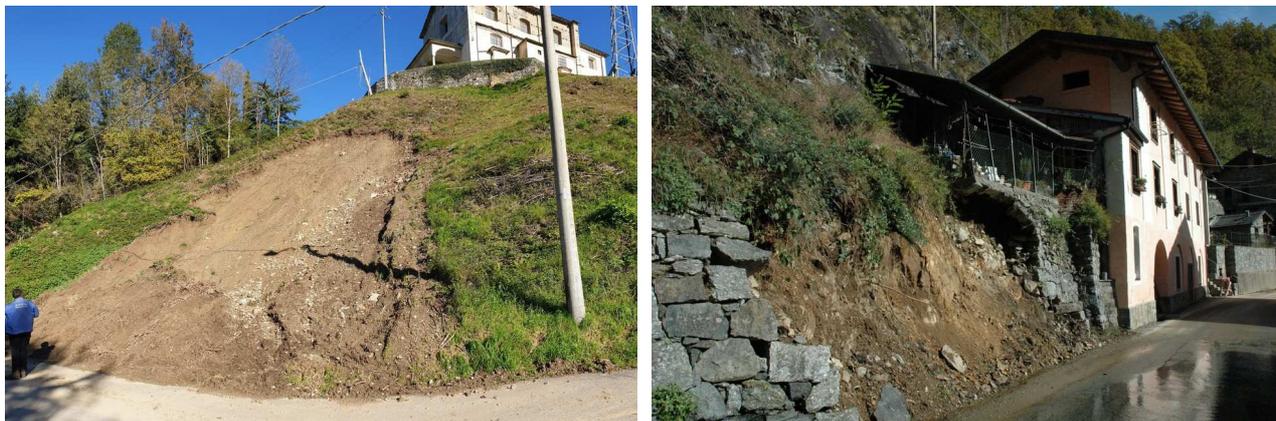
Le intense precipitazioni hanno causato una moltitudine di piccoli franamenti delle scarpate lungo la viabilità provinciale e comunale (sottoscarpa e controripa) soprattutto nella valli laterali della bassa valle Sesia (Mastallone, Pascone, Rio della Crosa), che hanno causato l'interruzione temporanea della viabilità (Figura 64, e che vista l'estesa area coinvolta dall'evento non vengono cartografate. Alcune di queste hanno provocato danni a muri di contenimento, rilevati stradali, strutture di sostegno ed alcune infrastrutture, soprattutto linee elettriche.

Figura 64 - Frana scarpata di controripa in località Camasco, Varallo (a sinistra) e località Molino, Cravagliana (a destra).

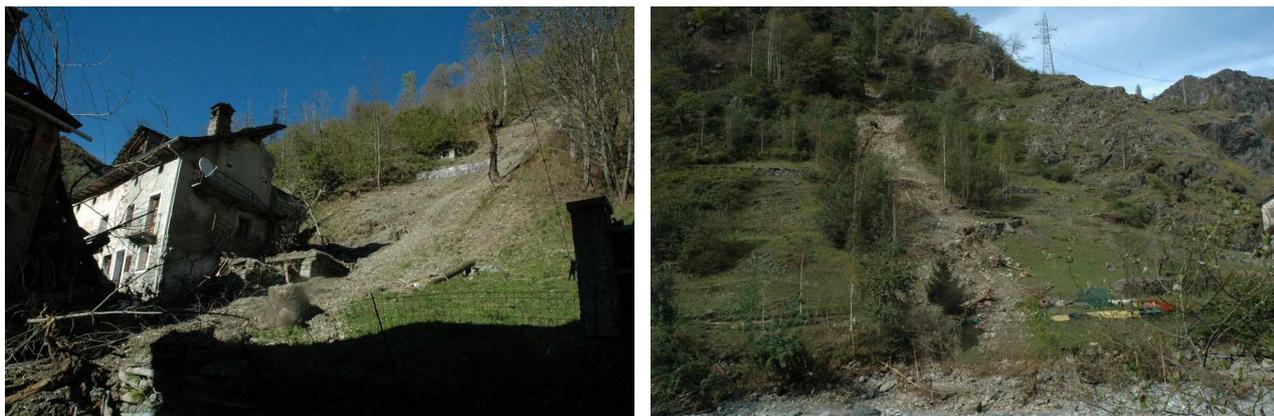
Frane superficiali di versante, tra le quali soprattutto colamenti rapidi di terra e detrito e *soil slip*, ovvero scivolamenti della coltre superficiali di dimensioni variabili indotti dalle intense precipitazioni, si sono verificati soprattutto nelle vicinanze delle aree antropizzate e nei versanti prativi e pascolo con una discreta densità, sempre nel settore di media-basso bacino del Sesia. A titolo di esempio si riportano i colamento rapidi che hanno coinvolto gli abitati di Grondo (Figura 65a) e Goj (Figura 65b) in Val Mastallone. Isolati fenomeni nel resto del territorio.

Figura 65 - Val Mastallone, colamento di terra e detrito che ha colpito alcuni edifici dell'abitato di Grondo (a sinistra); Val Mastallone, colamento rapido di terra e detriti nei pressi del borgo di Voj (a destra).

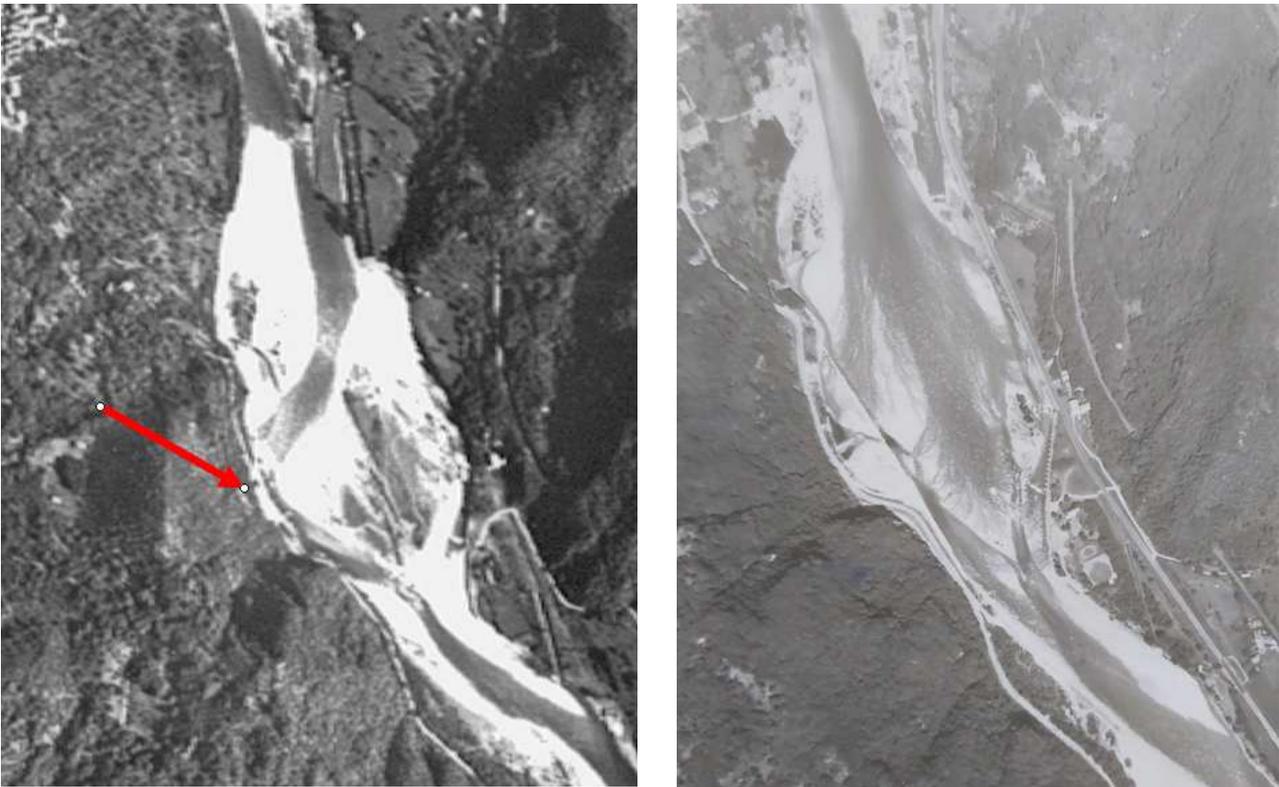
Figura 66 - A sinistra il tratto di corso d'acqua a valle di Crevola nelle foto aeree del 1954, che riportano gli effetti della piena del 1951, la freccia indica una significativa erosione della sponda. In seguito, verrà costruito un argine (ben visibile nella fotografia a destra 1978). Durante la notte tra il 2 e 3 ottobre 2020 l'opera è stata distrutta provocando il cedimento di un tratto di strada di 150 m. Una vettura si trovava a percorrere l'arteria la mattina di venerdì ed è precipitata in alveo. Un uomo ha perso la vita.

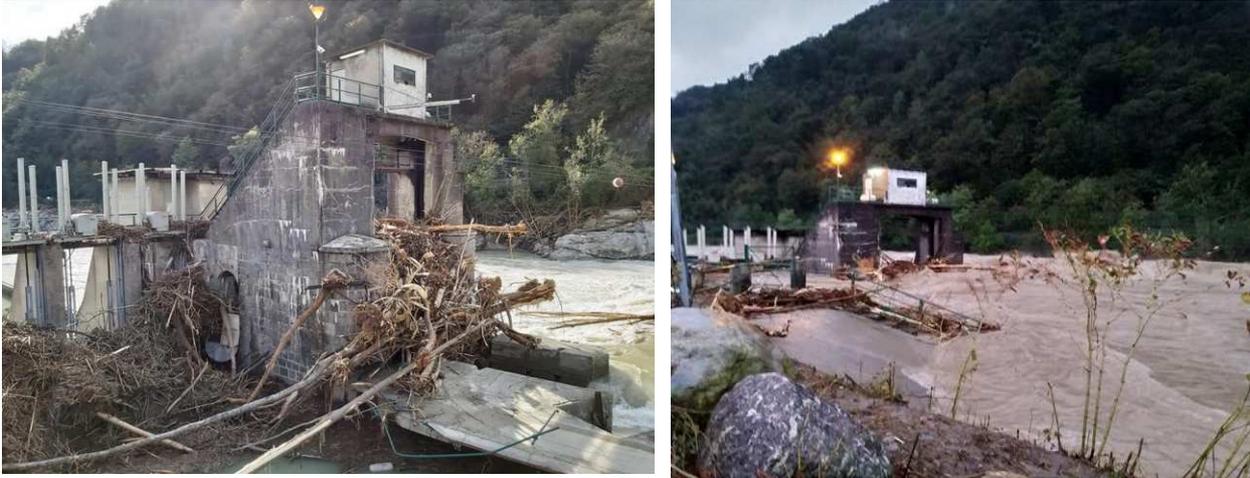
Figura 67 - Nella fotografia di sinistra i tronchi e arbusti trasportati dalla piena intrappolati negli organi di derivazione della traversa di Quarona dopo la piena. Nell'immagine di destra il fiume alle 8.00 della mattina di sabato 3 ottobre.

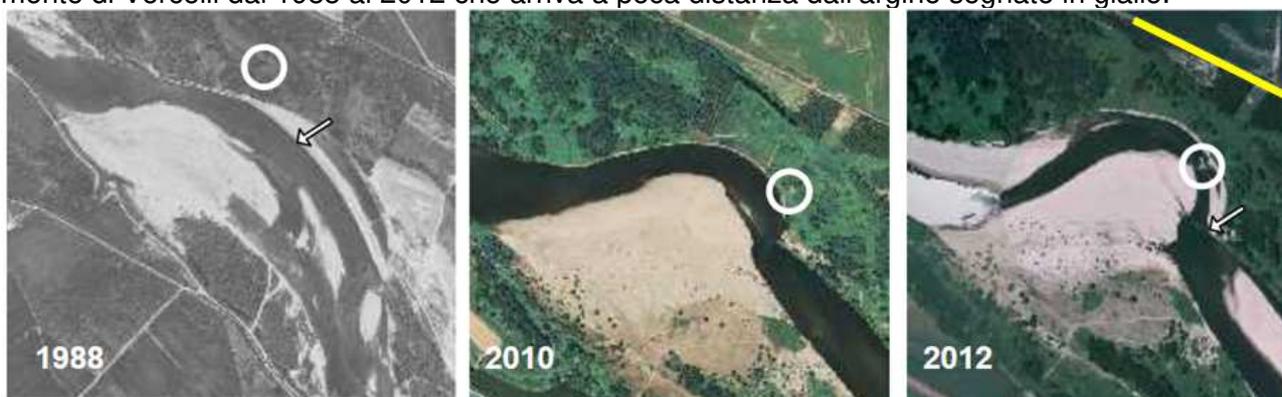
Una ricostruzione storica degli interventi eseguiti sulle opere di difesa a Vercelli è risultato che dopo l'evento del 1968 tutti gli argini sono stati innalzati di 50 cm circa e la confluenza del Cervetto in Sesia è stata spostata più a valle. Negli anni, altri lavori di manutenzione sono stati effettuati sul sistema arginale che presenta comunque ancora criticità; con l'evolversi delle forme fluviali nel tempo le opere sono portate ad essere sollecitate da processi differenti da quelli per cui sono state costruite, magari anche più marcati. Si noti nella Figura 69 l'aumento della sinuosità dell'alveo a monte di Vercelli dal 1988 al 2012 che arriva a poca distanza dall'argine segnato in giallo.

Figura 69 - Erosione della sponda idrografica sinistra nei pressi di Cascina Valgrande. (Ortofoto 1988-89, 2010,2012). Nell'immagine del 1988 si nota la difesa spondale, indicata dalla freccia, mentre nelle successive la forte erosione con aggiramento del traliccio dell'alta tensione (cerchio bianco) e della difesa stessa.

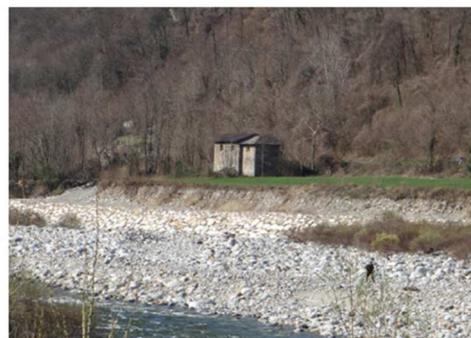
Profonda erosione in sponda destra, messa in posa alla base di difese spondali (2014).

Figura 72 -Tratto di Fiume Sesia a ridosso dell'area industriale di Roccapietra.

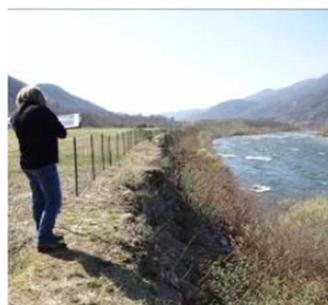
Sponda erosa in corrispondenza dell'avio campo di Roccapietra, vista da monte (2014).

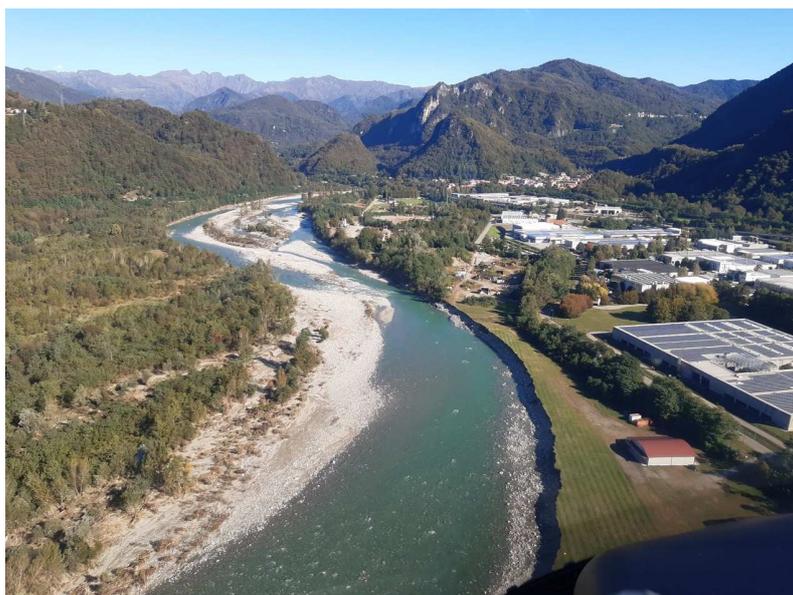
Figura 73 - Dalla fotografia, scattata subito dopo l'evento nel tratto considerato, si nota l'andamento sinuoso acquisito dal fiume. Sulla destra della fotografia l'erosione spondale già rilevata durante il sopralluogo del 2014 (fotografia sopra) si è notevolmente approfondita durante la piena del 2-3 ottobre 2020 asportando parte dell'avio campo di Roccapietra.

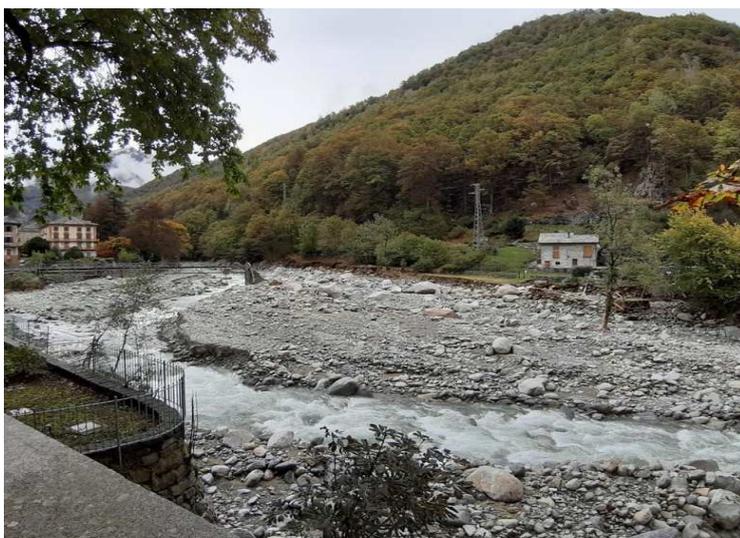
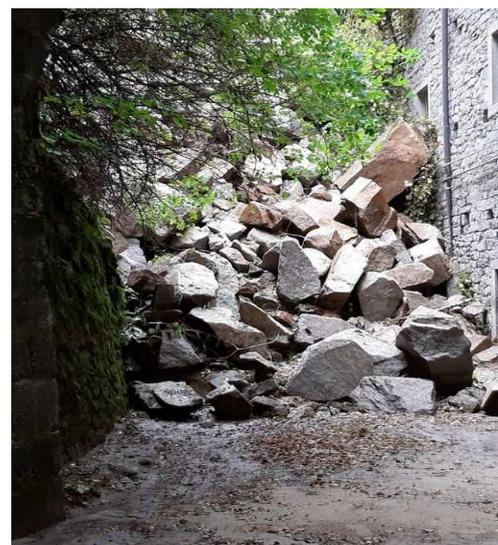
Effetti rilevanti si sono registrati in alta Valle del Cervo, dove hanno prevalso i processi legati alle dinamiche fluviali e torrentizie, con tracimazioni ed erosioni spondali che hanno provocato ingenti danni alla viabilità nei comuni di Piedicavallo, Rosazza (Figura 75a) e Campiglia Cervo. I fenomeni di trasposto solido sono stati ingenti lungo la parte alta del corso del Torrente Cervo e del Torrente Mologna, affluente del Cervo; sono state rilevate anche colate detritiche lungo il reticolato minore in destra idrografica del Cervo nel territorio di Piedicavallo e di Campiglia Cervo (Rio Bele e Rio La Rivazza). Da segnalare anche la frana che ha interrotto la strada provinciale che dalla Valle del Cervo sale a Bocchetto Sessera, qualche centinaio di metri prima dello stesso, e il crollo in roccia che ha interessato il Santuario di San Giovanni (Campiglia Cervo), danneggiandone anche i locali interni (Figura 75b).

Figura 75 - Comune di Rosazza, Regione Fornaca, erosioni spondali con danni alla viabilità (a sinistra); Comune di Campiglia Cervo, crollo in roccia che ha interessato il Santuario di San Giovanni.

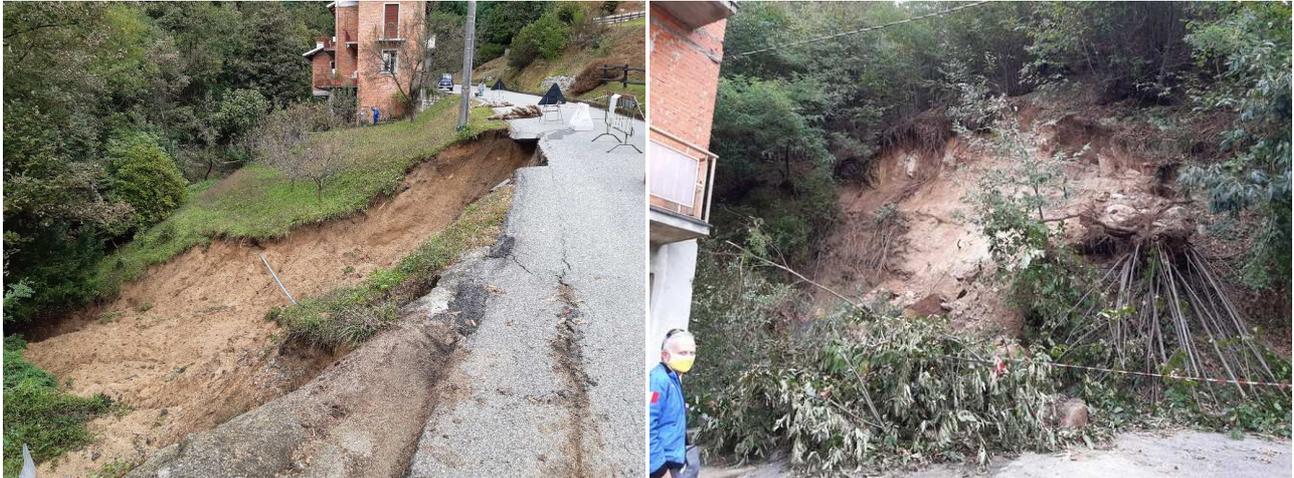
Figura 76 - Comune di Strona, fraz. Gronda (a sinistra), Comune di Soprana, fraz. Cerreia (a destra).

Le valli Sessera e Mosso sono state interessate da diffuse frane superficiali che hanno determinato interruzioni della viabilità secondaria e interessato alcune proprietà private. I processi principali si sono sviluppati a carico dei corsi d'acqua principali che ai rii secondari con tracimazioni ed erosioni spondali diffuse che hanno provocato danni alla viabilità nei comuni di Pray, Coggiola e Crevacuore (Figura 77).

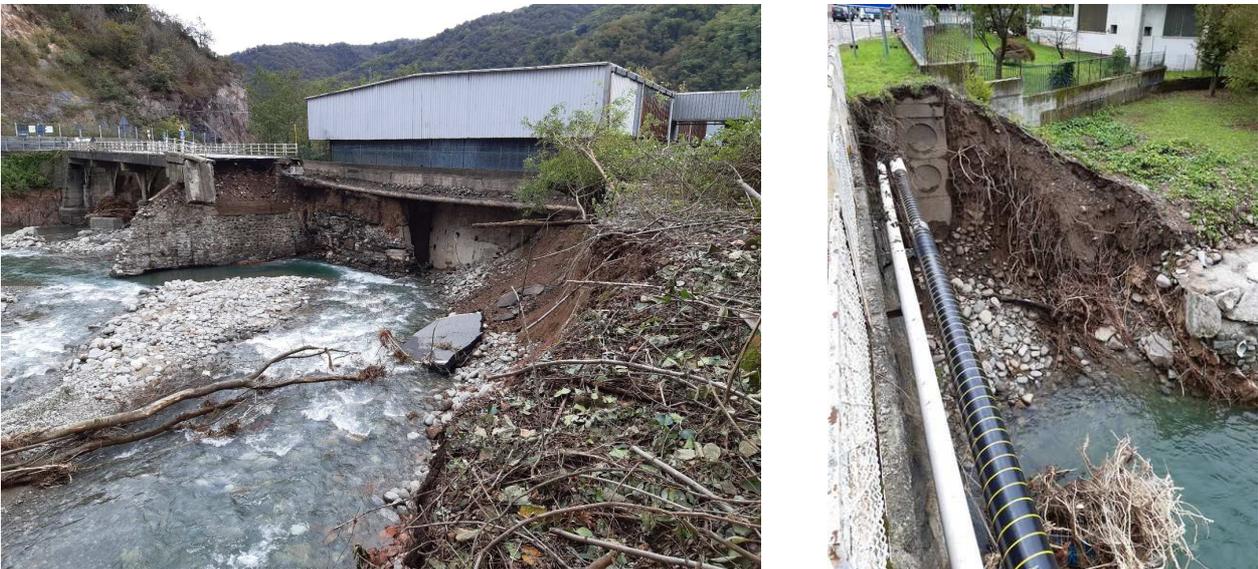
Figura 77 - Comune di Crevacuore, T. Strona di Postua, ex cartiera (a sinistra); Comune di Pray, Ponte dei Pianceri (a destra).

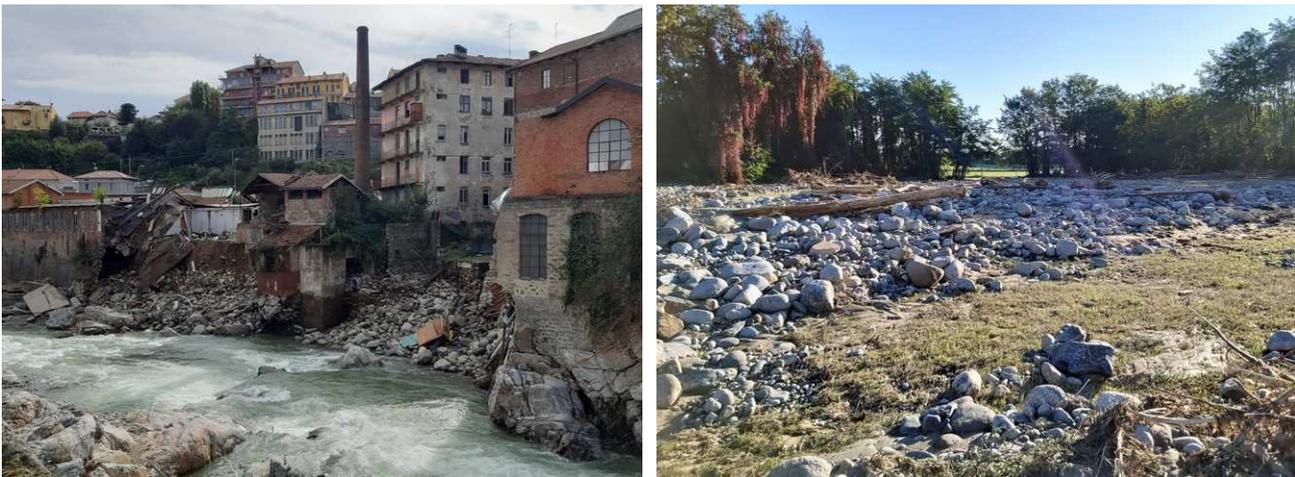
Figura 78 - Biella, crollo edifici di Cittadellarte (a sinistra); deposito materiale lapideo e ligneo a monte della traversa di derivazione (a destra).

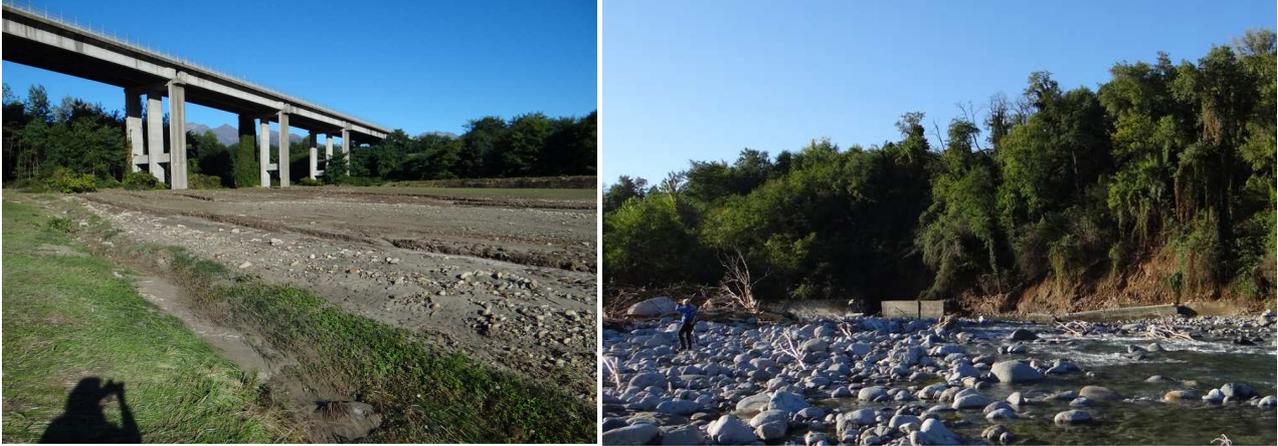
Figura 79 - Nei campi a valle del viadotto, deposizione di materiale sabbioso-ciottoloso e formazione di solchi di erosione (a sinistra); erosione spondale con distruzione parziale della difesa (a destra).
