EVENTI ALLUVIONALI IN PIEMONTE

EVENTO DEL 2-3 OTTOBRE 2020

A cura del
 Dipartimento Rischi Naturali e Ambientali

Torino, 14 ottobre 2020
 rev 1.1

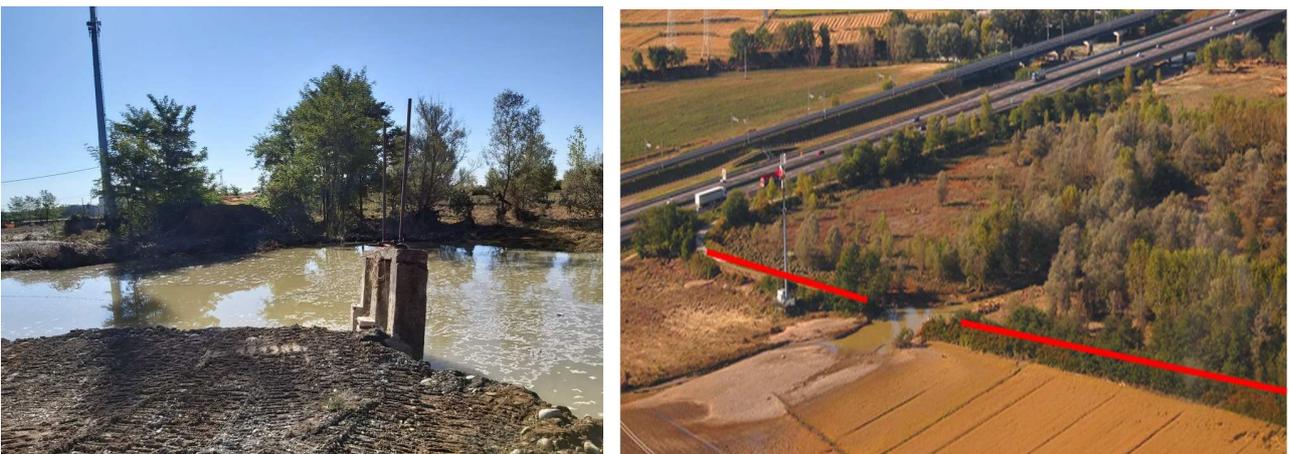
Figura 80 -Particolare della rottura arginale (a sinistra); vista da elicottero della rottura arginale e della vicina autostrada (a destra).

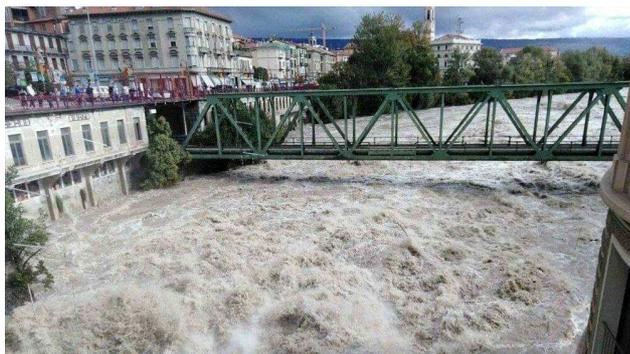
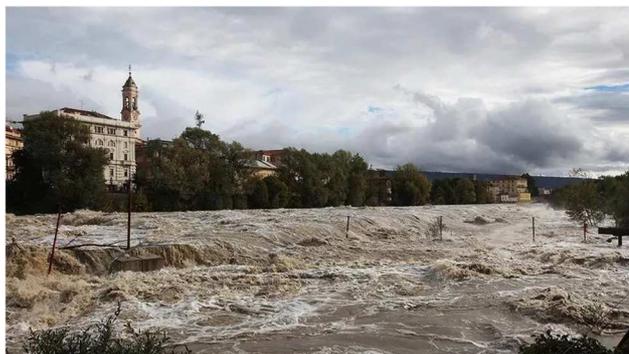
Sabato notte la Dora Baltea è uscita nella roggia Rossa a Banchette ricoprendo la campagna fino alla prima parte dell'argine. Due metri d'acqua alla rotonda di Fiorano. Si sono verificate esondazioni anche ad Ivrea (Figura 82). La situazione più critica è al quartiere Borghetto, con la zona di via delle Rocchette allagata, dove il fiume ha travolto veicoli, scantinati e i piani bassi di alcune abitazioni. Per precauzione il Ponte Vecchio è stato chiuso alle auto e ai pedoni.

Figura 82 - La Dora Baltea a Ivrea (Foto Centro Meteo Piemonte del 3/10/2020).

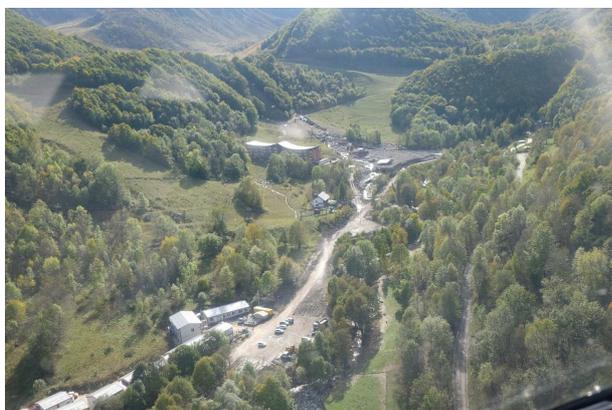
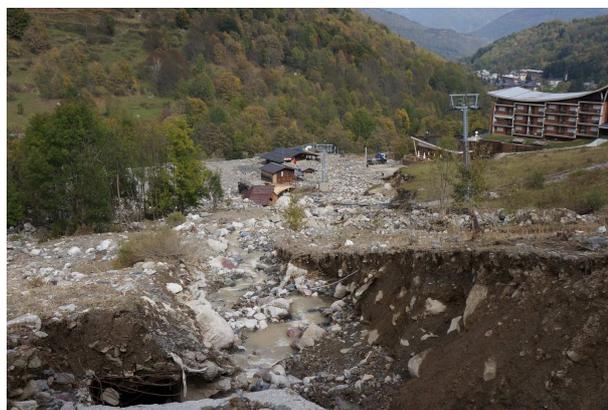
Figura 84 - Limone P., loc. Limonetto: cono di detrito nella zona di partenza della seggiovia.

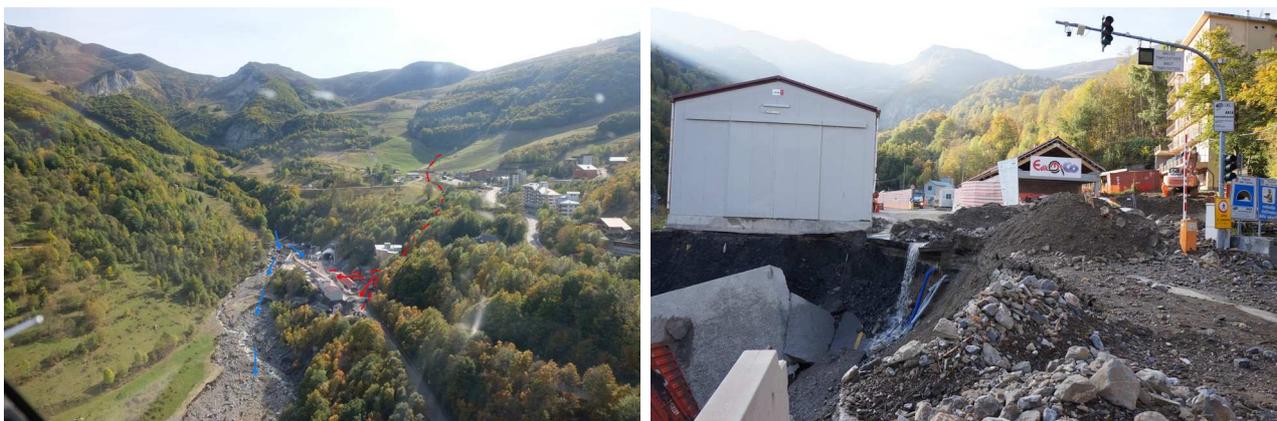
Nella zona di accesso al tunnel del colle di Tenda le acque di ruscellamento di un piccolo rio proveniente dal piazzale di Quota 1400 hanno causato un potente accumulo detritico nella zona del cantiere e il franamento della scarpata a valle della strada (Figura 85); in entrambi i casi sono state coinvolte le infrastrutture cantieristiche. Inoltre, il rio proveniente dal vallone Cabanaira ha profondamente inciso il fondovalle contribuendo, con l'erosione di sponda in sinistra idrografica, all'instabilità della scarpata franata (vedi scheda SIFRAP 004-61136-00²).

Figura 85 - Limone P., area di imbocco del tunnel di Tenda: in rosso la dinamica del rio proveniente da Quota 1400 e in blu l'attività del rio del Vallone Cabanaira (a sinistra); il materiale detritico trasportato dal rio proveniente da Quota 1400 e la scarpata della frana che ha coinvolto le infrastrutture del cantiere (a destra).

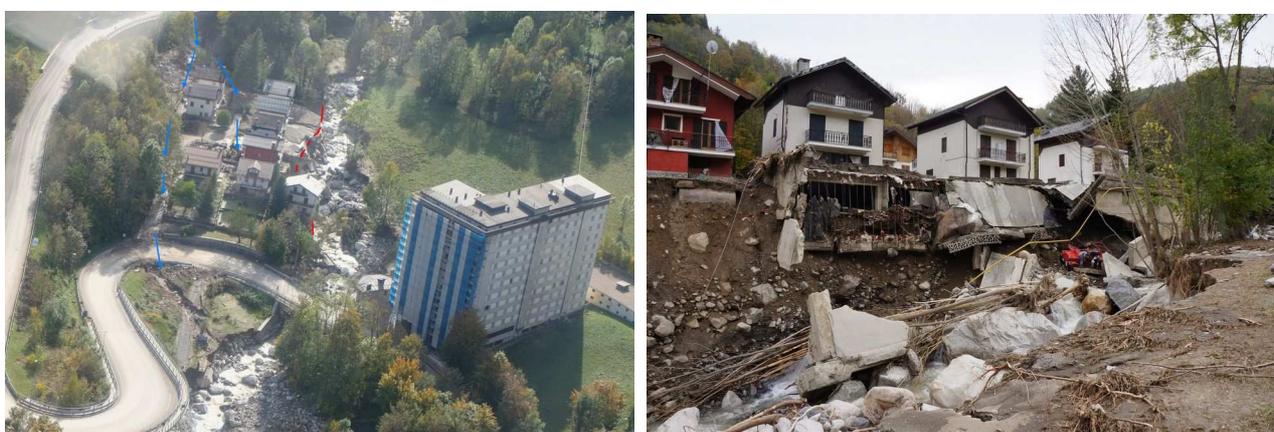
Figura 86 - Limone P., Villaggio Miramonti: in rosso l'erosione di sponda da parte del t. Vermenagna e in blu il flusso delle acque del rio Panice, fuoriuscite in apice di conoide (a sinistra); particolare dell'erosione di sponda (a destra).

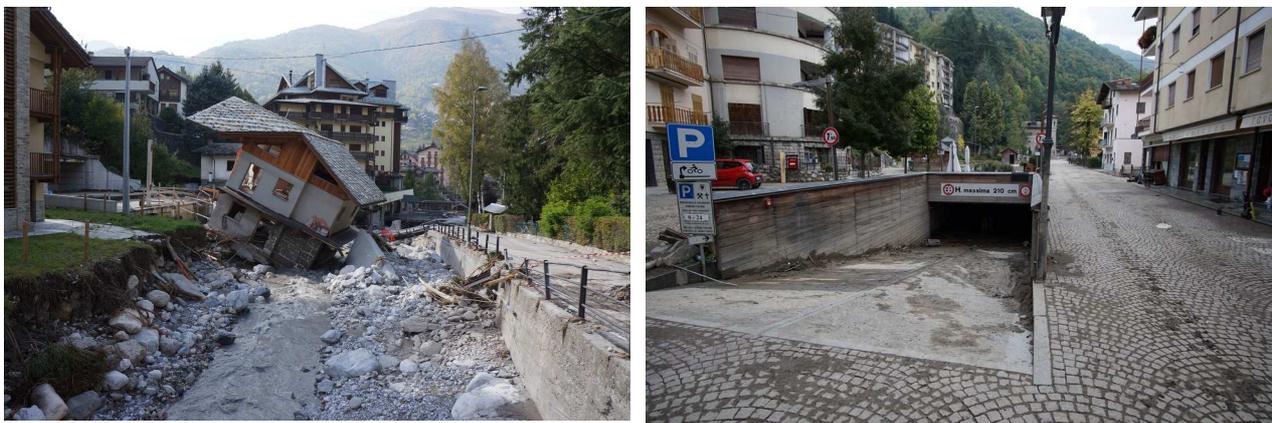
Il concentrico di Limone P. è stato pesantemente coinvolto dalla piena sia del t. Vermenagna sia del rio di San Giovanni: entrambi i corsi d'acqua, alimentati anche da rii secondari, hanno sofferto i condizionamenti dovuti ai numerosi attraversamenti e tratti tombinati. L'ingente quantità di acqua ha causato importanti erosioni spondali e, con in carico il materiale detritico e arboreo trasportato è fuoriuscita dai canali occupando le vie del paese e danneggiando numerosi edifici (Figura 88).

Figura 88 - Limone P., via Valleggia: l'intensa attività torrentizia del rio di San Giovanni ha causato gravi danni lungo il tratto urbano (a sinistra); piazza San Sebastiano: parcheggio sotterraneo totalmente sommerso dalle acque del t. Vermenagna (a destra).

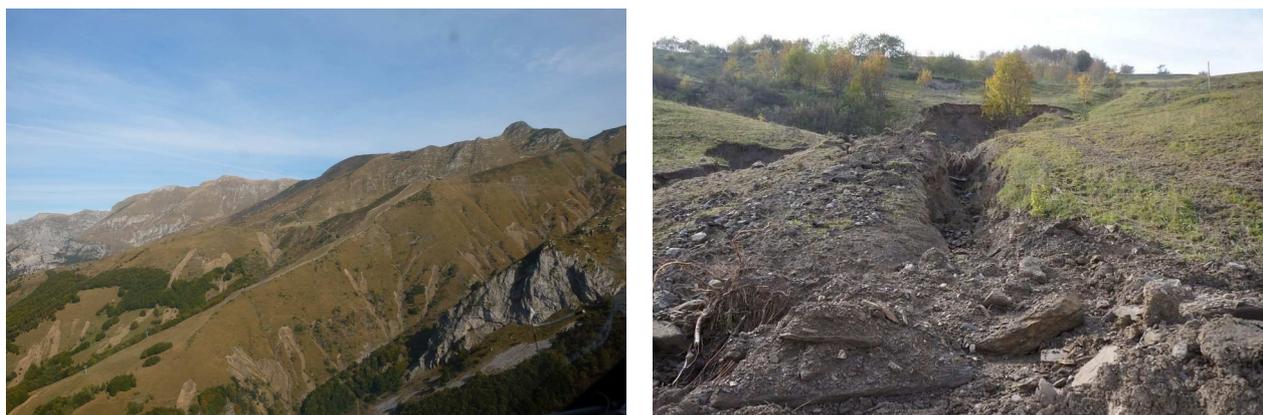
Figura 89 - Limone P., scivolamenti superficiali in zona Cabanaira (a sinistra), scivolamenti della coltre superficiale e del detrito sottostante con scarpate sino a 3-4 m di profondità lungo la strada per il colle di Tenda (a destra).

I fenomeni di versante sono stati secondari, con sporadiche frane, concentrate per lo più sui versanti esposti a sudovest del vallone di Cabanaira e di quello parallelo a nord est e sul versante su cui si snoda la strada tra Quota 1400 e il colle di Tenda (Figura 89).

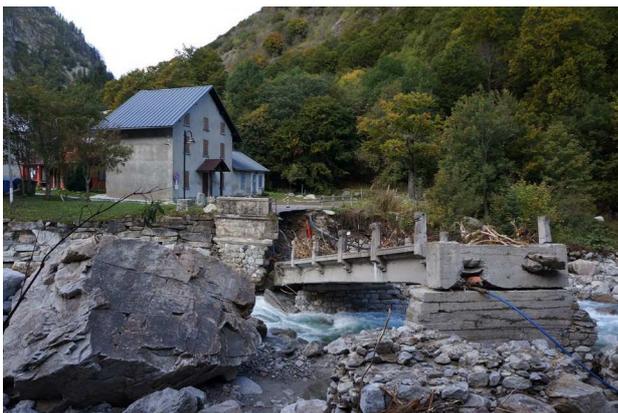
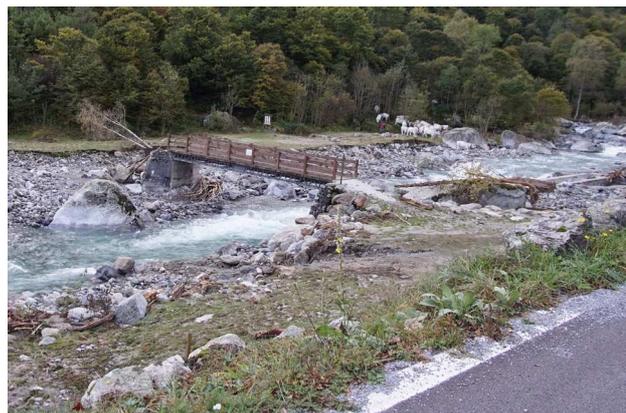
Figura 91 - Valdieri: ponte distrutto all'ingresso della località Terme di Valdieri dalla violenta attività torrentizia del Torrente Gesso della Valletta (a sinistra); ponte della Vagliotta parzialmente danneggiato dalle acque del Torrente Gesso della Valletta per erosione della sponda destra (a destra).

Relativamente a quanto accaduto nei settori più spiccatamente montani è però importante sottolineare che i numerosi valloni che costituiscono la zona, facenti parte dei comuni di Valdieri ed Entracque, sono stati coinvolti da processi di intensità profondamente differenti e non spazialmente contigui (Figura 90). Le manifestazioni di maggiore violenza sono state rilevate: 1) lungo la Valle di Valasco fino alle Terme di Valdieri dove il ponte di accesso al borgo, posto subito a valle della confluenza con il corso d'acqua della Valle della Valletta, è stato completamente distrutto (Figura 91a);

Più in basso, fino all'abitato di Sant'Anna di Valdieri, i processi torrentizi sono stati meno significativi probabilmente anche per il fatto che il trasporto di materiale ligneo è stato contenuto, ma risulta significativa l'erosione della sponda destra che si è verificata in corrispondenza del ponte della Vagliotta (Figura 91b);

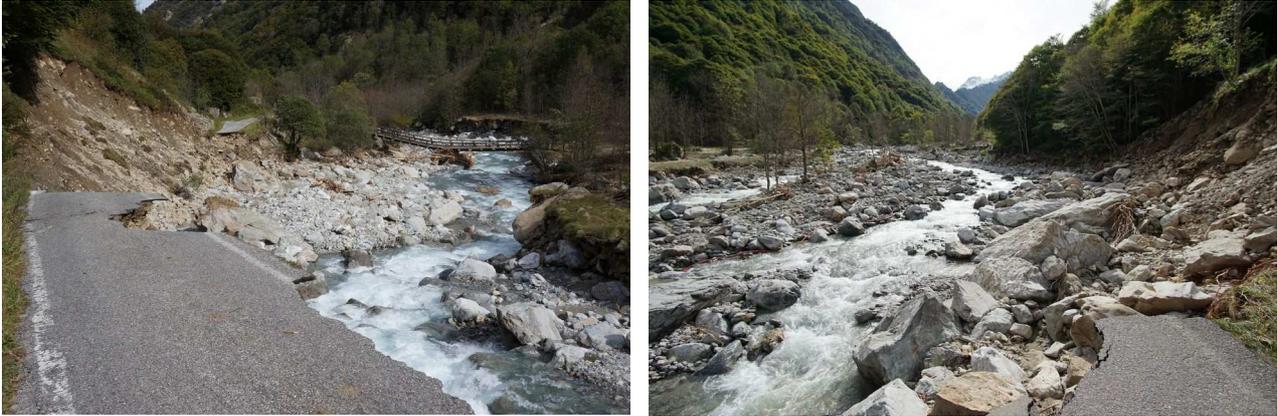
Figura 92 - Entracque: violenta attività erosiva lungo il T. Gesso della Barra.

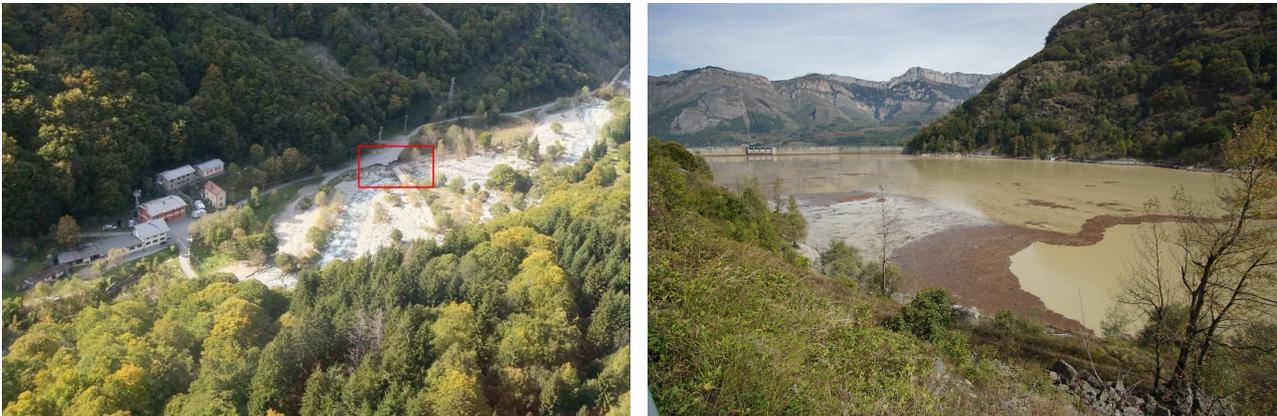
Subito a valle di questa località lungo il Gesso della Barra si è verificata un'erosione della sponda sinistra che ha asportato la spalla del ponte utilizzato per accedere al Vallone di Monte Colombo (Figura 93a). L'abbondante trasporto solido costituito da terra, detrito e materiale vegetale che si è sviluppato principalmente lungo il Vallone della Barra e secondariamente lungo quello limitrofo della Rovina si è riversato nell'invaso artificiale della Piastra (Figura 93b).

Figura 93 - Entracque: abitato di San Giacomo di Entracque ripreso da elicottero; nel riquadro rosso il ponte per il Vallone di Monte Colombo danneggiato per erosione spondale (a sinistra); materiale fluitato nell'invaso della diga della Piastra (a destra).

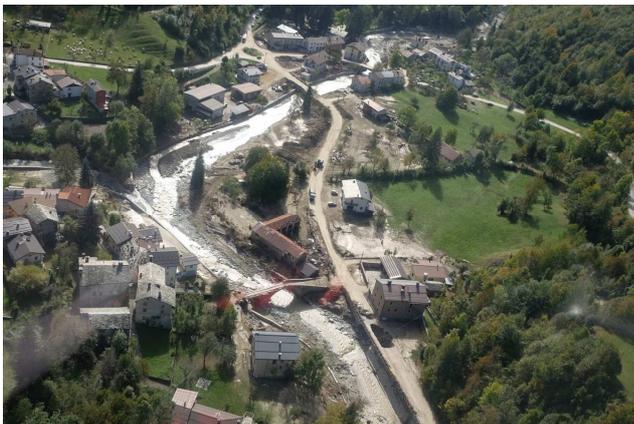
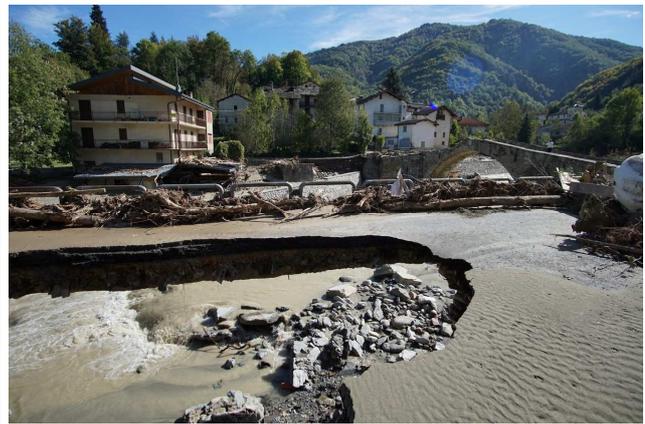
Figura 95 - Pamparato: panoramica da elicottero della parte dell'abitato di Pamparato più coinvolto dall'esondazione del T. Casotto (a sinistra); evidenti segni della violenta attività torrentizia del T. Casotto nell'abitato di Pamparato, in primo piano la strada provinciale sifonata e in secondo piano il ponte romano danneggiato.

In Valle Casotto la violenta attività del corso d'acqua nel tratto compreso tra il borgo di Valcasotto e il concentrico di Pamparato, dove il torrente scorre incassato lungo ripidi versanti boscati, ha causato il completo denudamento delle sponde per un'altezza di alcuni metri e la conseguente presa in carico di abbondante materiale arboreo; l'interferenza negativa tra le opere di attraversamento trasversali presenti nell'abitato di Pamparato e il notevole carico vegetale fluitato dalle acque del Casotto è alla base dei rilevanti danni registrati dalle infrastrutture del concentrico (Figura 95).

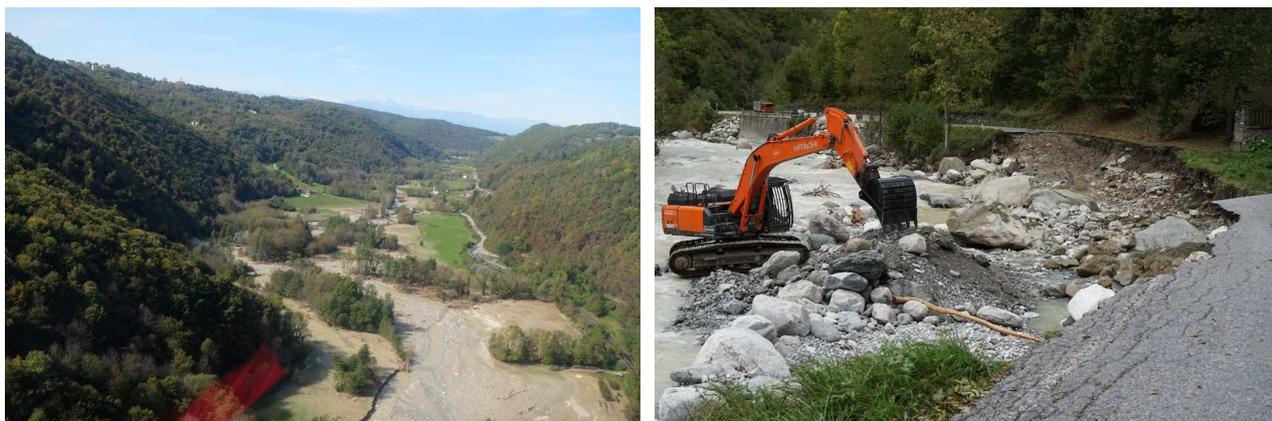
Figura 96 - San Michele Mondovì: Effetti dell'esonazione del T. Casotto sulle piane in loc. Tetti Casotto, a monte della confluenza con il T. Corsaglia (a sinistra); Roburent: erosione della sponda destra del T. Corsaglia a monte dell'omonima località con asportazione di un tratto della strada di fondovalle (a destra).

La situazione che si è determinata in Pamparato è indubbiamente molto più grave rispetto a quando avvenne durante l'evento alluvionale del novembre 1994 e soprattutto in quello più violento per questa zona della fine di novembre del 2016. Nella parte medio-inferiore del Casotto si sono ancora registrate varie erosioni delle sponde con coinvolgimento della strada provinciale che si snoda in fregio al corso d'acqua ed esondazioni sulle piane alluvionali a monte della confluenza con il Torrente Corsaglia (Figura 96a).

Nella Valle Corsaglia, se si eccettua un'ampia erosione della sponda destra con interessamento della strada principale che si è verificata nella media valle (Figura 96b), tutti i processi più violenti, di natura torrentizia, si sono sviluppati lungo il solco principale a monte dei nuclei abitati stabilmente. Lungo il torrente, a monte della quota di circa 900 m, il corso d'acqua in piena ha eroso in modo marcato le sue sponde ampliando, in certi tratti, l'ampiezza del suo alveo di 2-3 volte; per conseguenza si è verificata l'asportazione di lunghi tratti della strada comunale in fondo battuto che scorre lungo il vallone (Figura 97a), la distruzione di alcune baite di antica realizzazione (Figura 97b) e ha provocato seri danni alla rete acquedottistica. Anche per questo settore l'intensità dei processi è stata decisamente superiore a quella che si registrò nei precedenti eventi alluvionali del 1994 e del 2016.

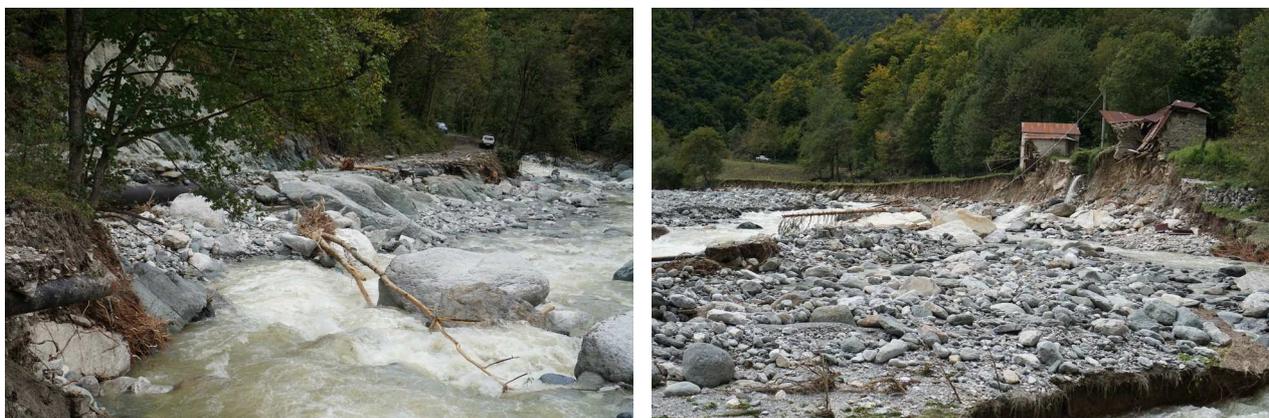
Figura 97 - Frabosa Soprana: erosione della sponda sinistra del T. Corsaglia a monte della loc. Scarrone (a sinistra); erosione della sponda sinistra del Torrente Corsaglia con pesanti danni alle case di località Canè Sottani (a destra).

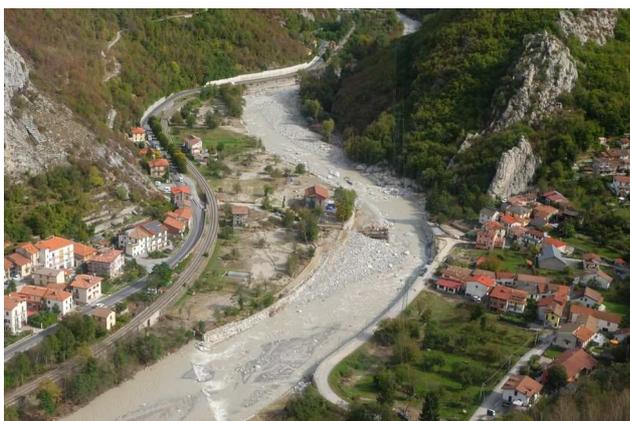
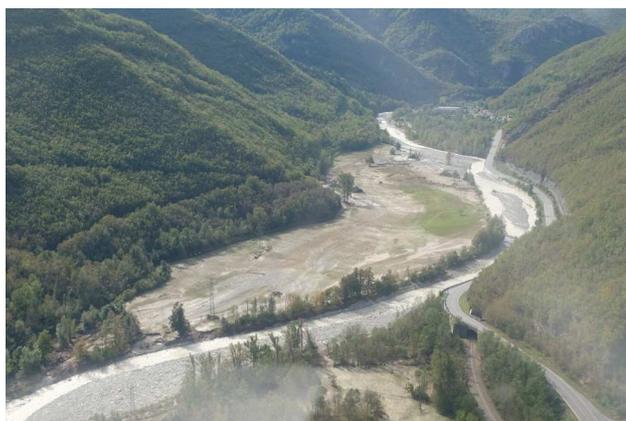
Figura 100 - Ormea, loc. Barchi: il ponte, ricostruito dopo l'alluvione del 1994, è stato completamente asportato dalla piena (a sinistra); Garessio, Cascina dell'isola: la piena ha occupato tutta la piana antistante la cascina con un'energia superiore a quanto avvenuto nel 2016, causando gravi danni agli edifici (a destra).

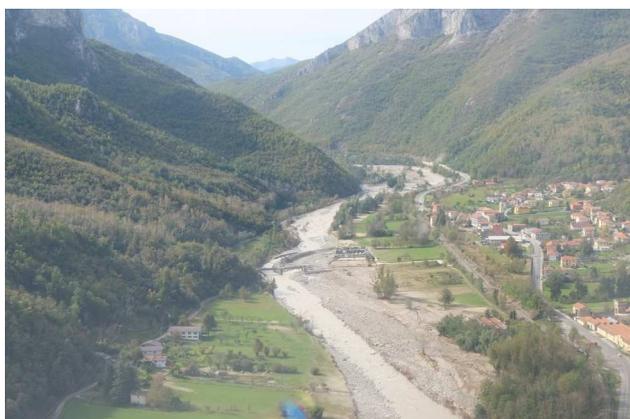
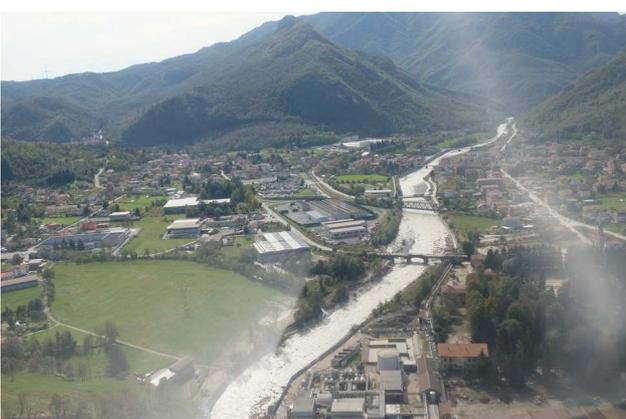
Figura 101 - Garessio, loc. Trappa: effetti della piena con grave coinvolgimento del cimitero della frazione (a sinistra); ponte della SP 582 sormontato dalle acque in piena, che subito a valle sono esondate in sponda sinistra coinvolgendo pesantemente l'area occupata dalla ditta Huvepharma (a destra).

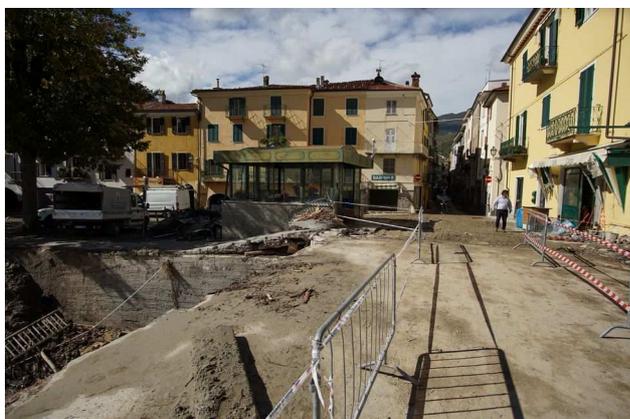
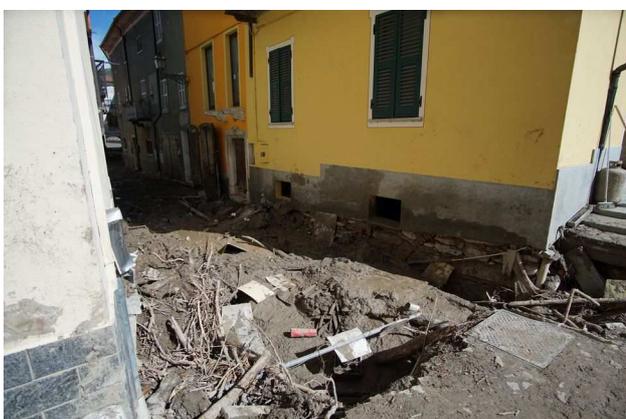
Figura 102 - Garessio: la piazza nei pressi del ponte Odasso è stata gravemente alluvionata a seguito dell'ostruzione e del sormonto del ponte stesso da parte delle acque in piena (a sinistra); anche le vie circostanti il ponte Odasso sono

state gravemente alluvionate a seguito dell'ostruzione e del sormonto del ponte stesso da parte delle acque in piena (a destra).

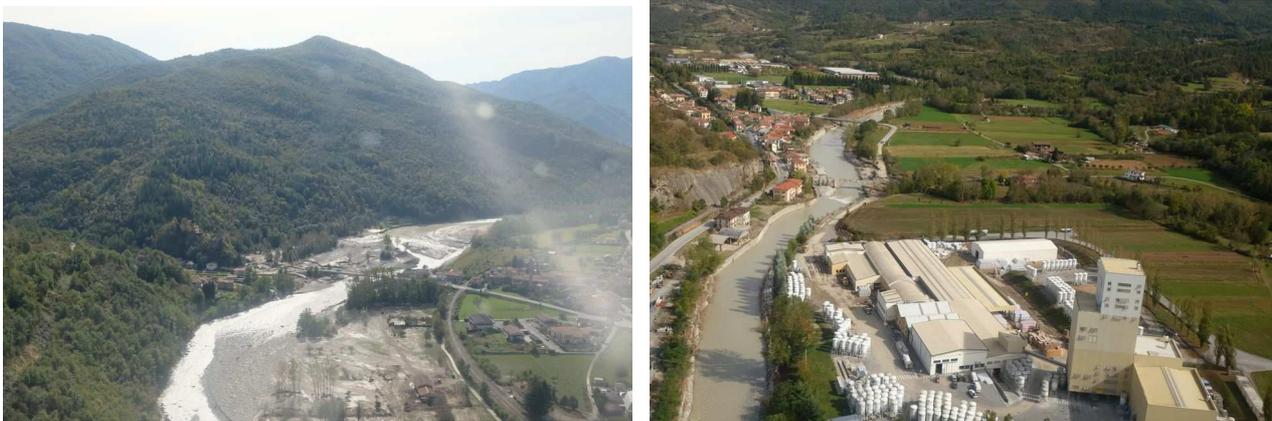
Figura 103 - Priola, loc. Borgo: effetti della piena a monte e a valle del ponte per la frazione Borgo (a sinistra); Bagnasco: le acque in piena hanno coinvolto gli edifici in sinistra idrografica (a sinistra nell'immagine) a monte e a valle del ponte romano (sormontato e danneggiato nelle arcate superiori) e hanno causato un'erosione spondale in destra; coinvolto anche il cementificio (a destra nell'immagine) dalle acque ostacolate nel deflusso dal ponte stesso (a destra).

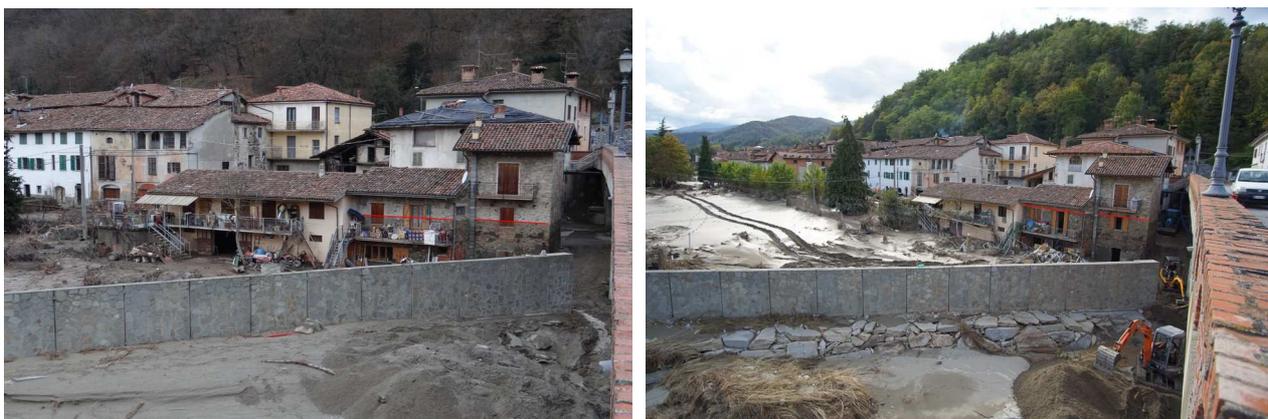
Figura 104 - Nucetto, loc. Gurej, confronto tra gli effetti della piena del 2016 e del 2020: si sono prodotti gli stessi effetti, ma nel recente evento le acque esondate hanno raggiunto un'altezza superiore di circa 50 cm.

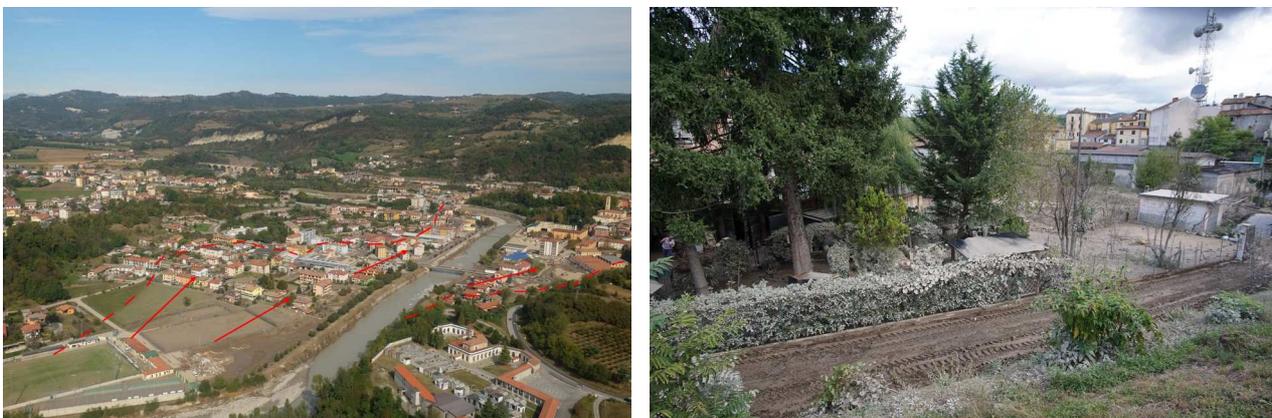
Figura 105 - Ceva: parte della città interessata dalla piena (a sinistra); sponda sinistra a monte del ponte della SS28, effetti della piena (a destra).

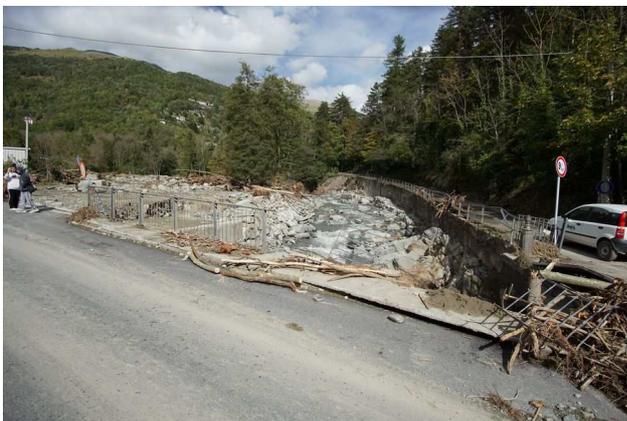
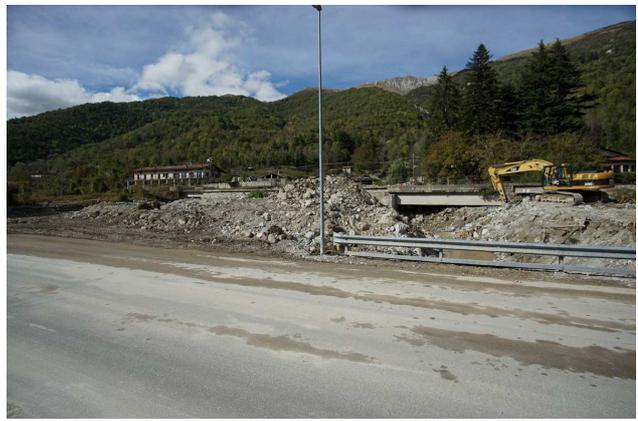
Figura 106 - Ormea: il ponte sul rio Armella è stato ostruito dall'abbondante materiale detritico e arboreo trasportato e le acque sono fuoriuscite defluendo lungo le due vie laterali al canale (a sinistra); rio Peisino: trasporto solido e deposito ai danni della ferrovia e della SS 28 (a destra).

Per quanto riguarda i processi lungo i corsi d'acqua secondari, si segnala in particolare l'importante attività torrentizia del rio Armella che nel suo tratto terminale attraversa l'abitato di Ormea; nel tratto di monte ha manifestato un ingente trasporto detritico e ha occupato ampie zone prossime al canale trascinando nel flusso una grande quantità di alberi; proprio l'ingente quantità di materiale ligneo flottante, all'ingresso dell'abitato di Ormea, ha causato l'ostruzione del ponte di Viale Martinetto e le acque in piena si sono riversate lungo le strade laterali al canale defluendo poi all'interno dell'abitato. Nell'evento del 2016 lo stesso rio aveva causato il sifonamento di un'arginatura nel tratto tombinato, ma il flusso era defluito al di sotto del ponte senza causare ulteriori danni. Scendendo lungo l'asta del Tanaro i rii secondari non hanno generalmente causato particolari problemi, ad eccezione del rio Peisino il cui trasporto solido ha rapidamente occluso l'attraversamento ferroviario sottodimensionato in prossimità della SS 28, causandone il sormonto e l'interruzione della viabilità con il materiale detritico fuoriuscito dall'alveo.

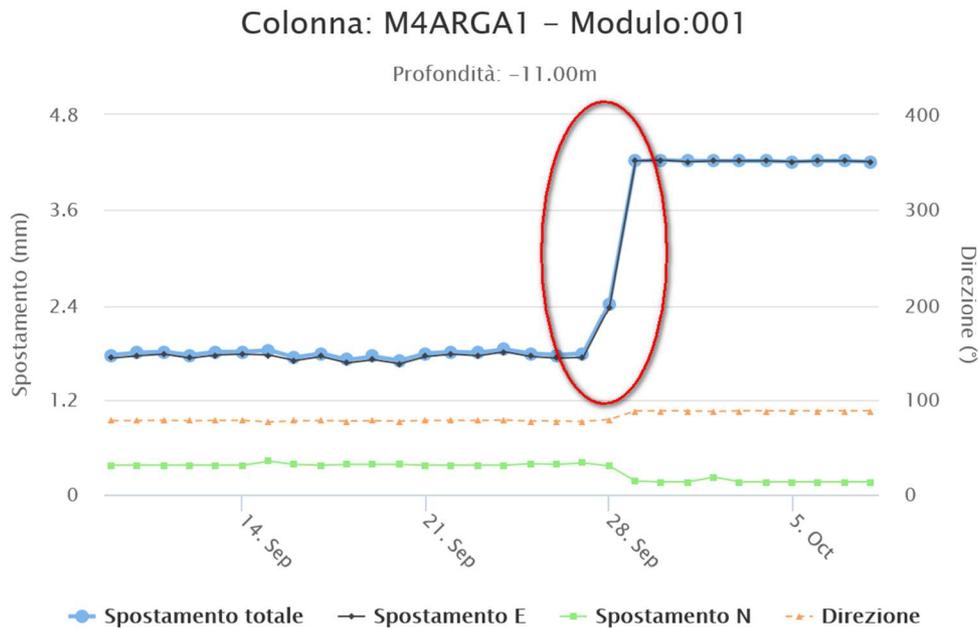
- la postazione multiparametrica posta sulla frana di località Derocioira nel Comune di Argentera (ID: M4ARGA1) ha rilevato un lieve incremento dello spostamento (2.5 mm) alla profondità di 11 m; tuttavia, tale incremento è riferibile al periodo 27-29 settembre, pertanto antecedentemente all'evento;
- il fessurimetro di Ormea, località Ponte dei Sospiri (ID: F4ORMC4), dalla sera del 2 ottobre alla mattina del 3 ottobre, ha registrato un'apertura di circa 7 mm della discontinuità posta sotto controllo.

Figura 108 - Grafico dello spostamento registrato dal modulo 001 (profondità -11m dal p.c.) della sonda multiparametrica DMS in località Derocioira (Comune di Argentera).

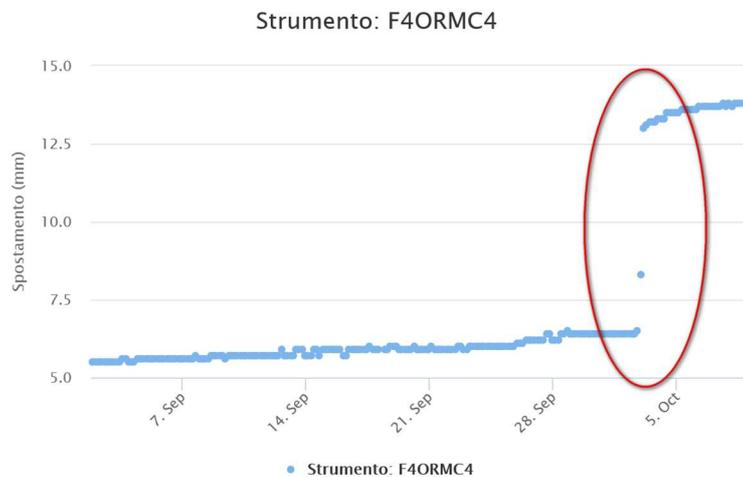
Figura 109 - Grafico dello spostamento registrato dal fessurimetro F4ORMC4 in località Ponte dei Sospiri del Comune di Ormea.

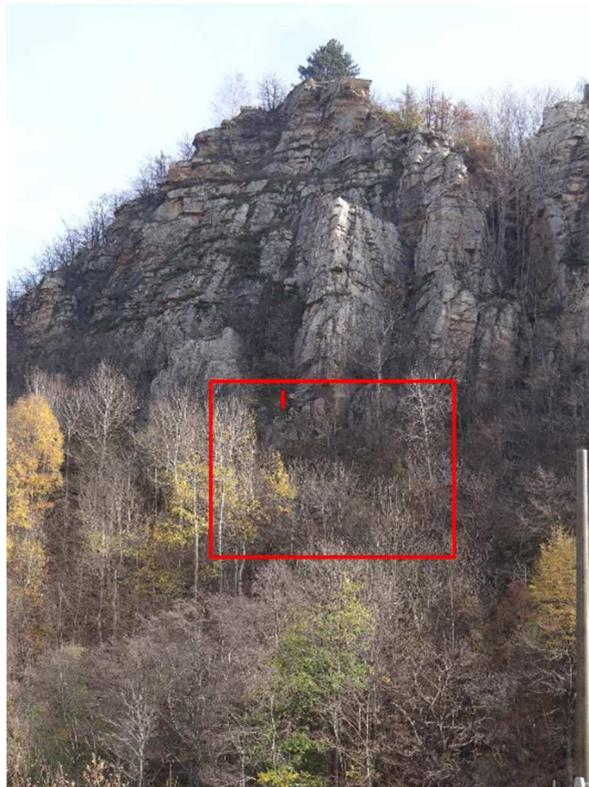
Le precipitazioni registrate hanno avuto valori cumulati eccezionali, con picchi nella giornata del 2 ottobre fino a oltre 500mm nella Stazione di Sambughetto (VB) e di 540mm in quella di Limone Pancani (CN). Il carattere particolarmente intenso delle piogge ha determinato un forte ruscellamento superficiale, con un'infiltrazione ridotta nei livelli più profondi. Questo ha fatto sì che i fenomeni monitorati della ReRCoMF, che hanno superfici di scivolamento generalmente superiori ad alcuni metri, non registrassero accelerazioni significative. L'unico strumento con un incremento significativo del movimento è quello del fessurimetro di Ormea – Ponte dei Sospiri, posto a controllo di un blocco roccioso quarzítico che già in passato aveva evidenziato movimenti in occasione di piogge intense (novembre 2019).

Figura 110 - Ormea, Ponte dei Sospiri: panoramica ravvicinata della zona monitorata; il riquadro rosso indica in modo approssimativo la zona instabile, il tratto rosso pari a circa 2 metri fornisce le proporzioni del fenomeno
