RAPPORTO EVENTO

13 LUGLIO 2021

A cura del
Dipartimento Rischi Naturali e Ambientali

Torino, 28 luglio 2021

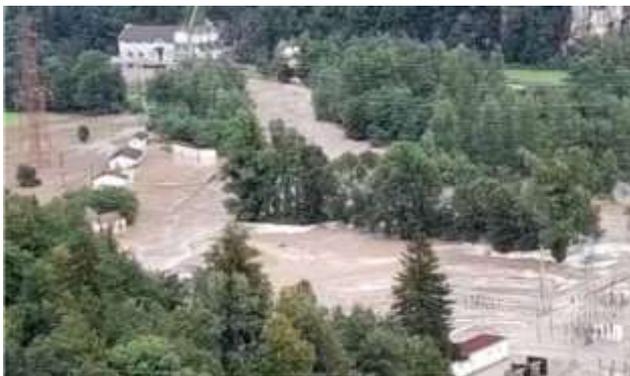
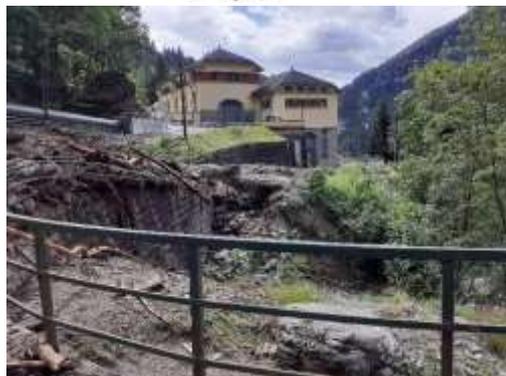
In copertina: a sinistra in alto, immagine dal satellite Meteosat del 13 luglio 2021 alle ore 16 UTC, a destra in alto distribuzione delle precipitazioni cumulate nella giornata del 13 luglio 2021; a sinistra in basso Verampio (VCO), la centrale di Crego (Foto VCO azzurro); a destra in basso, particolare dei materiali sulla sede stradale dovuti al trasporto di massa.

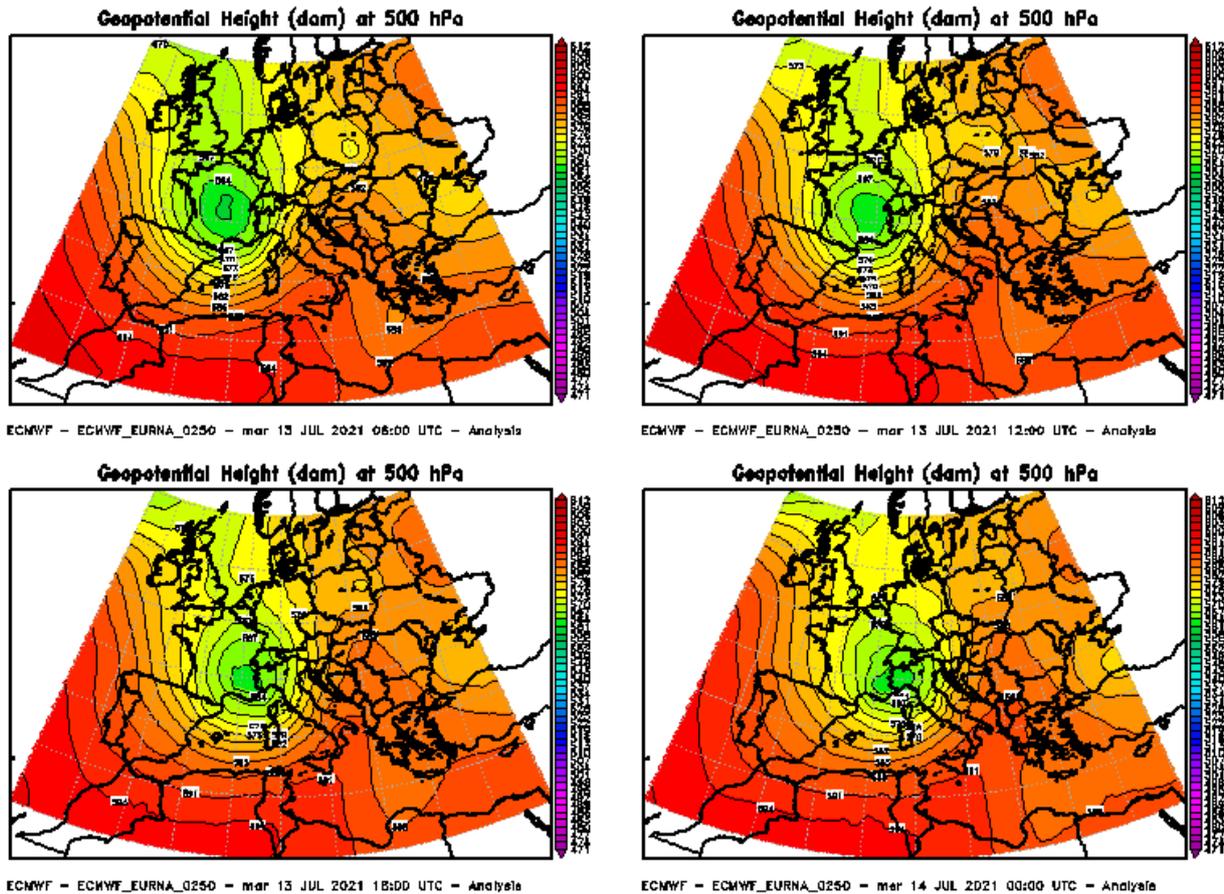
Figura 1 - Evoluzione dell'altezza di geopotenziale a 500 hPa durante la giornata di martedì 13 luglio 2021

Nella giornata di martedì 13 luglio 2021 una saccatura nord-atlantica, con una bassa pressione già in fase di isolamento (“*cut-off*”) sulla Francia (Figura 1), ha provocato instabilità diffusa sul Piemonte, che nel corso della giornata ha interessato a varie riprese quasi tutto il territorio piemontese.

Ma è stata la giornata di martedì 13 il momento in cui l'instabilità ha raggiunto il suo massimo, perché la bassa pressione chiusa, oramai isolatasi sulla Francia, proseguendo la sua graduale avanzata verso est è transitata sul nordovest italiano (Figura 1).

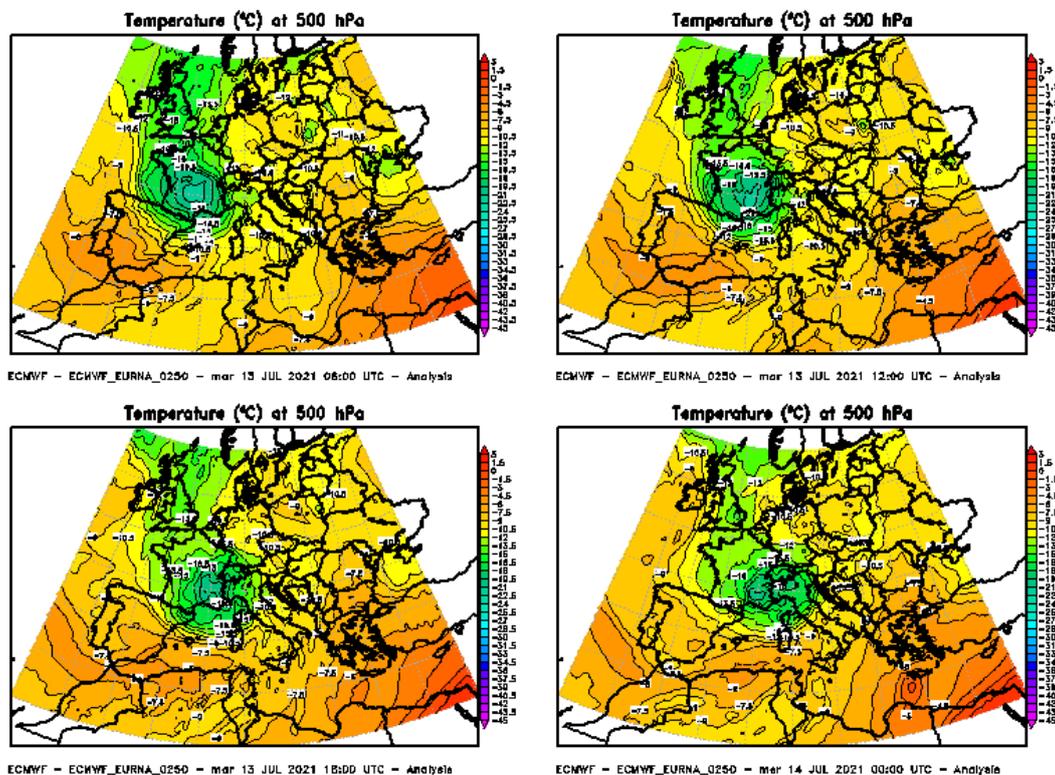
Figura 3 Evoluzione della temperatura in quota a 500 hPa (circa 5000 m) durante la giornata di martedì 13 luglio 2021

Il cuore freddo della bassa pressione, in moto da ovest, ha progressivamente coperto tutto Il Piemonte nel pomeriggio di martedì 13 (Figura 3), con un netto calo della temperatura in quota (Figura 4) di 5°C almeno tra i 3000 e i 5000 m (dai 700 ai 500 hPa), ben riscontrabile anche nel crollo dello zero termico che è sceso di 1000 m nel corso delle 24h di martedì (Figura 5).

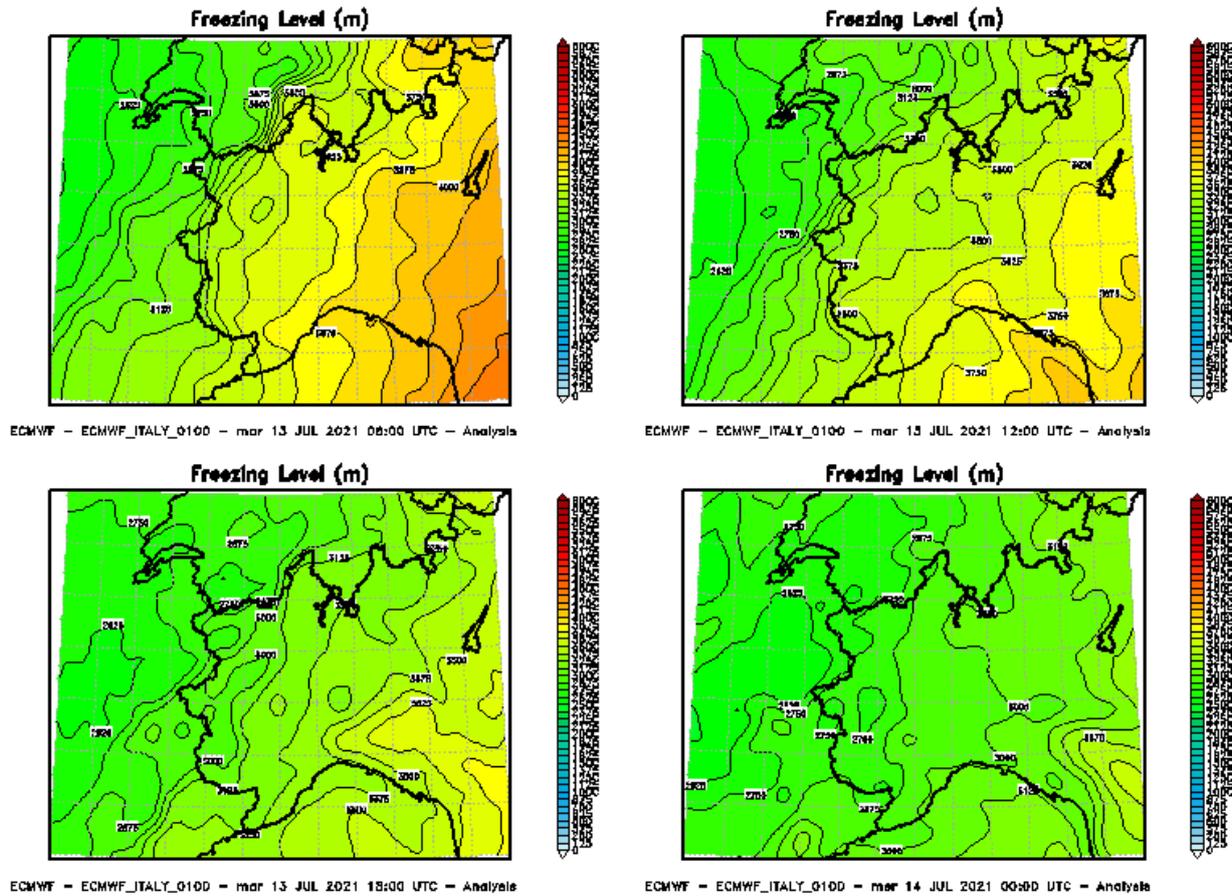
Figura 5 Evoluzione dell'altezza dello zero termico durante la giornata di martedì 13 luglio 2021

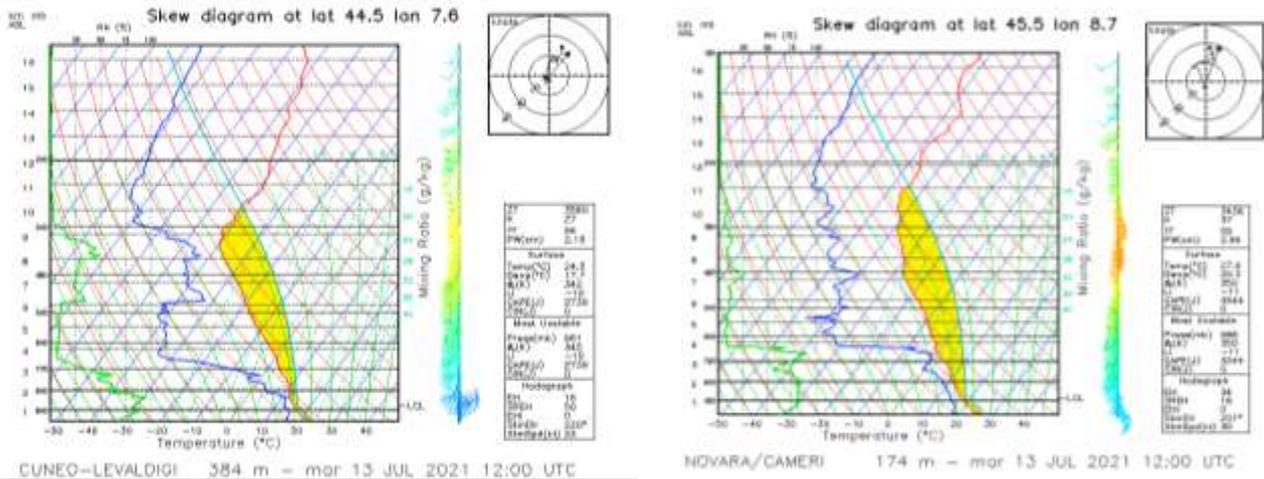
Figura 12 Radiosondaggi atmosferici a Cuneo (a sinistra) e Novara Cameri (a destra) osservati alle ore 12:00 UTC del 13 luglio

La forte instabilità atmosferica è assolutamente visibile nei radiosondaggi verticali dell'atmosfera (Figura 12) effettuati a Cuneo e a Novara alle h12 UTC del 13-luglio, che mostrano valori di Cape e Li (lifted) enormi: rispettivamente oltre 2700 J e -10 Li a Cuneo e oltre 3300 J e -11 Li a Novara, subito intuibili anche a colpo d'occhio dalla vasta area (la "pancia" gialla) compresa tra il profilo della temperatura rosso e celeste, che rappresenta tutta la porzione di aria pronta a scatenare forti temporali.

Da tali profili verticali dell’atmosfera (Figura 12) si vede anche come il vento, rappresentato dalle frecce colorate sulla destra, presenti un certo *wind-shear* con la quota, una variazione di direzione lungo la verticale, seppur i valori più intensi di *wind-shear* in realtà abbiano anch’essi attraversato il Piemonte soprattutto nella prima parte della giornata (Figura 13), trovandosi ormai il Piemonte già nel “occhio del ciclone” al pomeriggio-sera del 13-luglio.

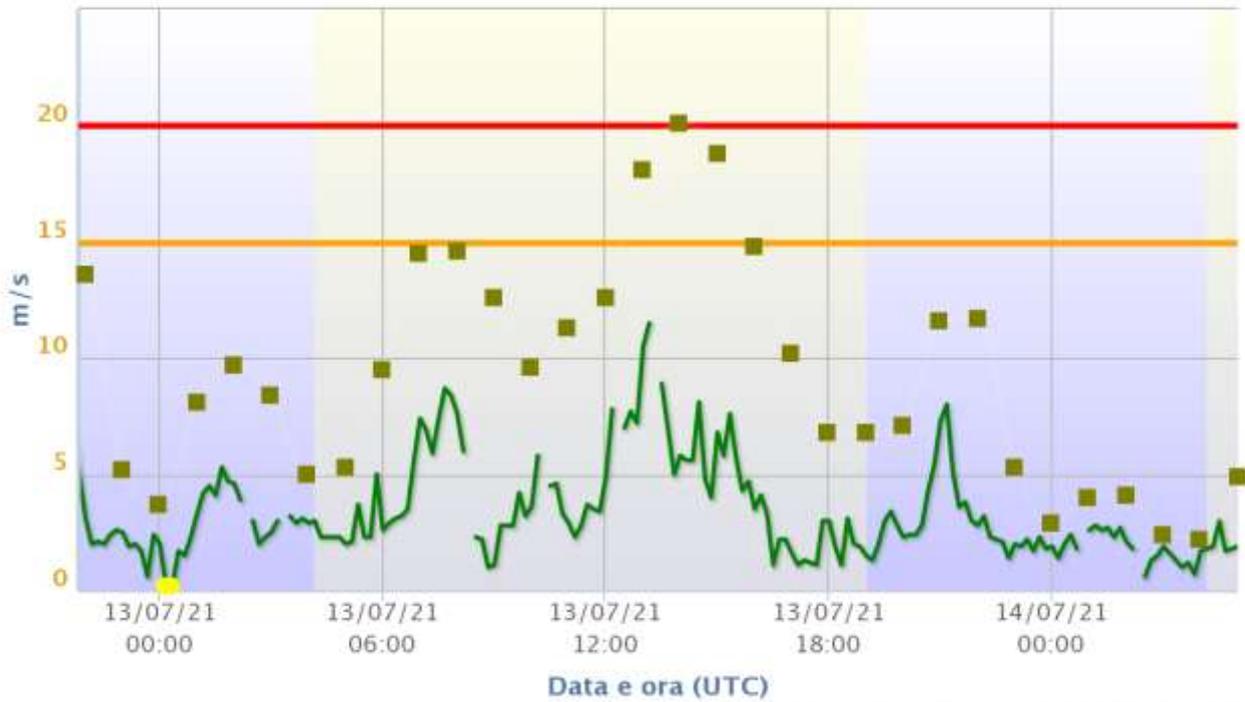
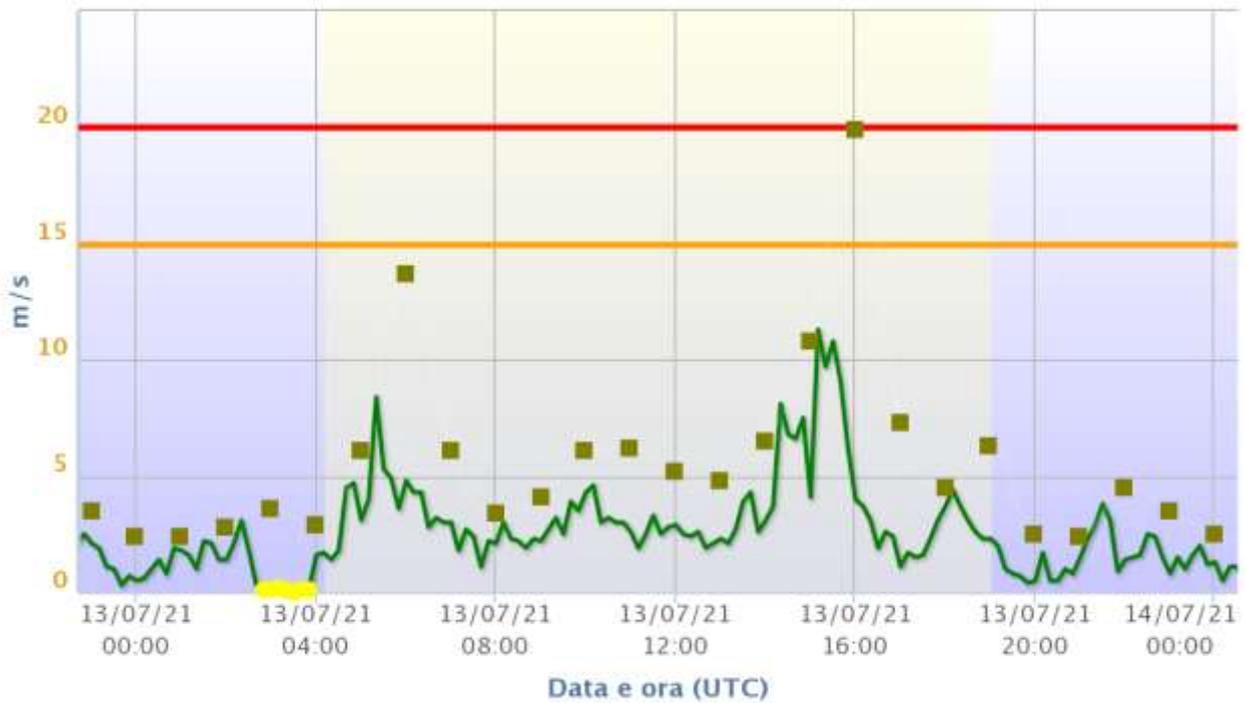
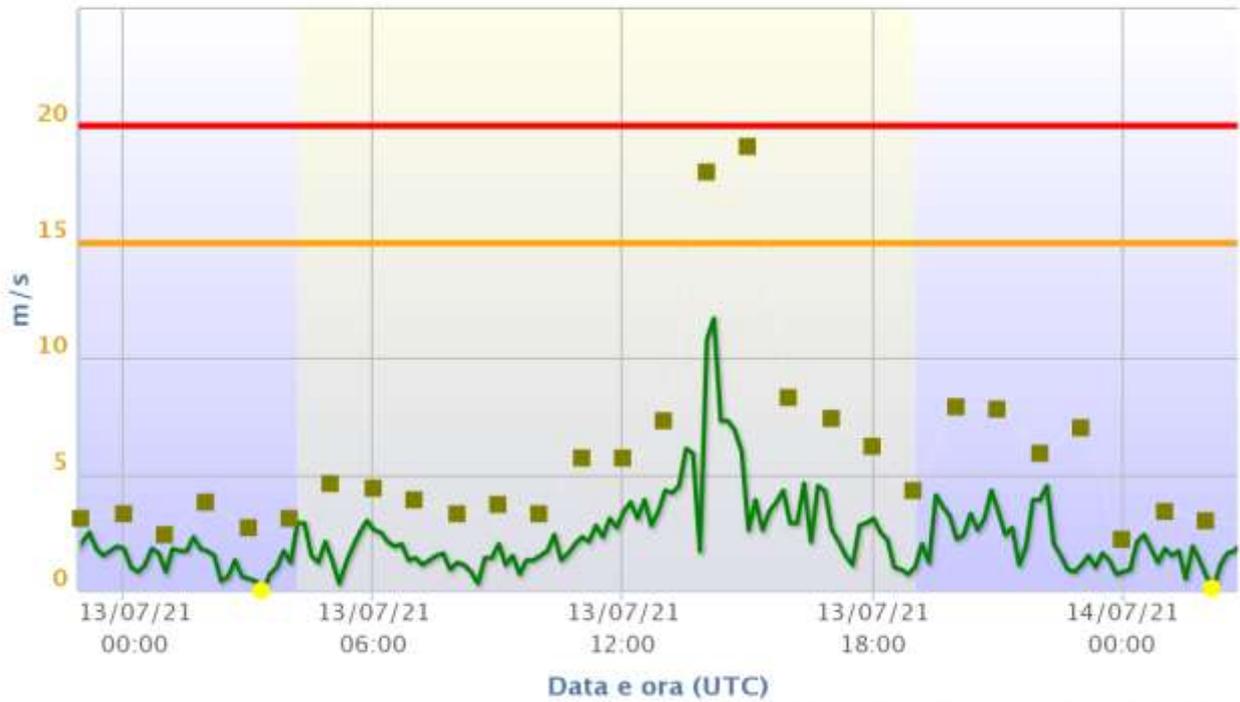
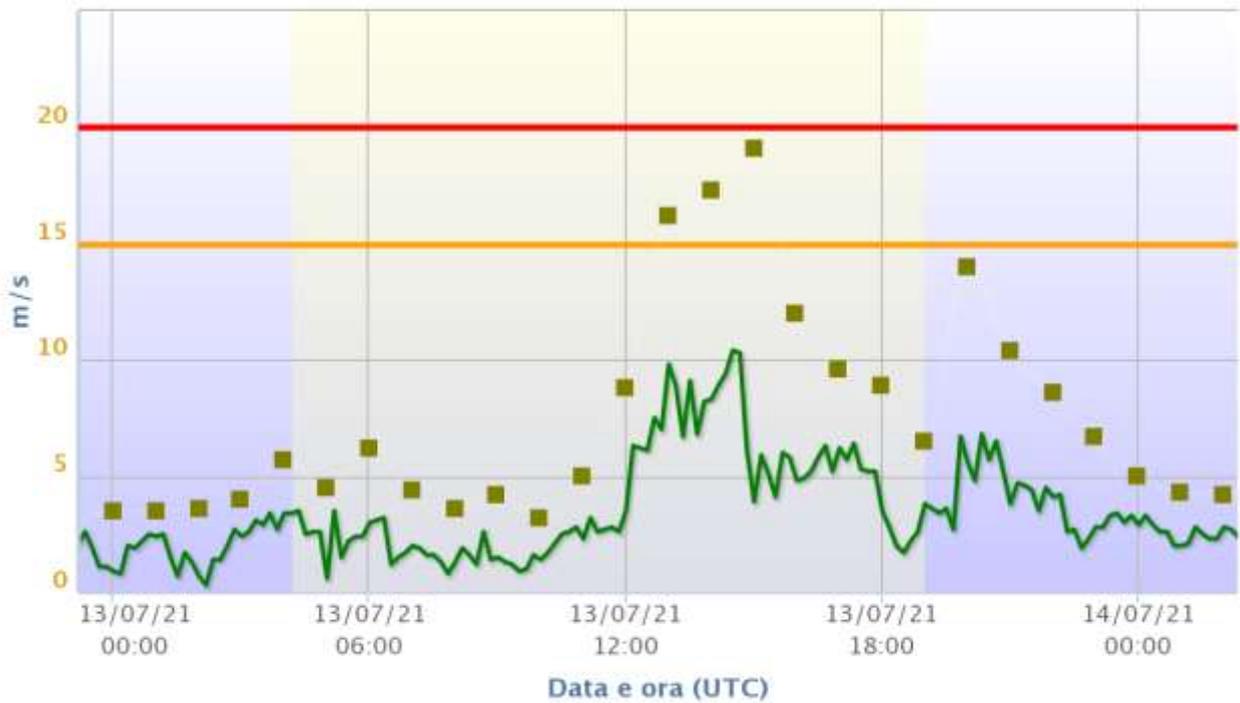
Figura 24 Dall'alto in basso, andamento della velocità del vento il 13 luglio 2021 nelle stazioni di Bric Castellaro (AL), Massazza (BI), Bauducchi (TO), Montaldo Scarampi (AT)

La figura seguente mostra l'andamento del vento nella giornata per le stazioni più significative della rete meteoidrografica regionale.

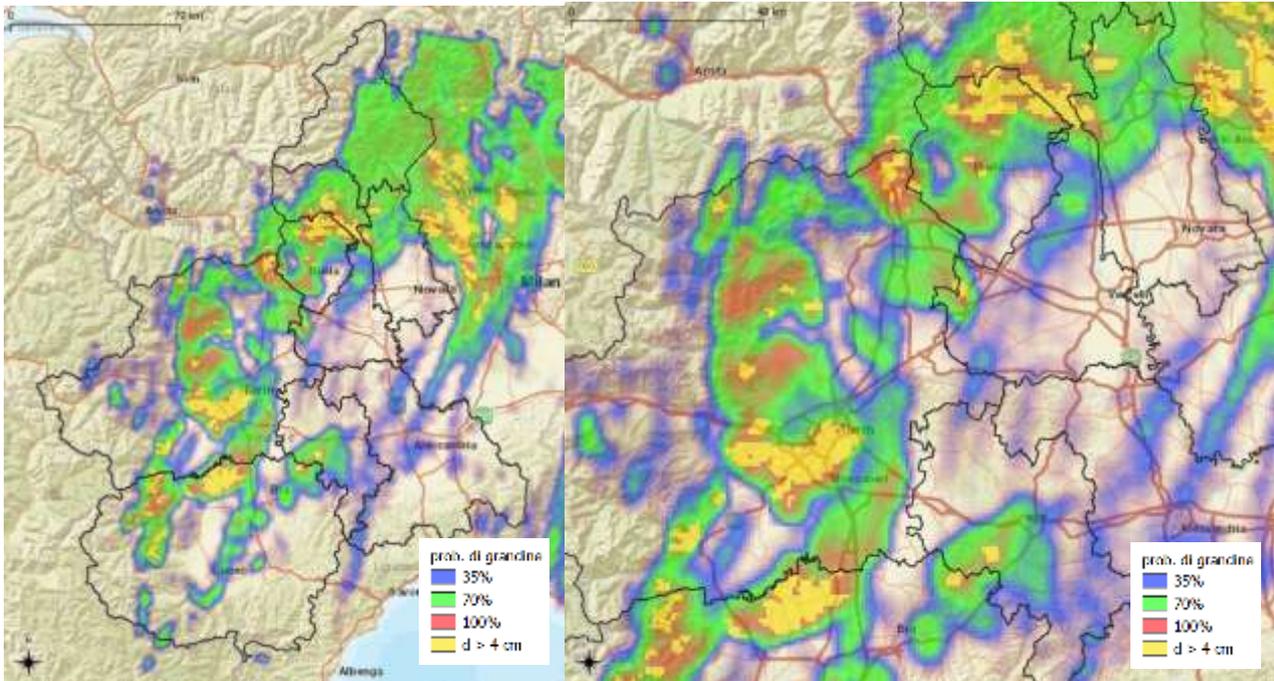
Figura 25 - Distribuzione delle grandinate nella giornata del 13 luglio 2021. Da destra dettaglio sulle zone pianeggianti centrali, area metropolitana torinese e biellese

I fenomeni temporaleschi sono stati accompagnati da violente grandinate con chicchi di dimensioni superiori ai 4 cm. La Figura seguente mostra la distribuzione delle grandinate nella giornata del 13 luglio 2021. Le mappe mostrano la probabilità di grandine: il colore ocra delinea le zone interessate da grandine con diametro superiore ai 4 cm.

Dalla Figura si notano le zone di Polonghera (CN), Moretta (CN), l'area metropolitana di Torino, l'eporediese e la zona al confine tra le province di Biella e Vercelli, interessate da grandinate con chicchi di grosse dimensioni.

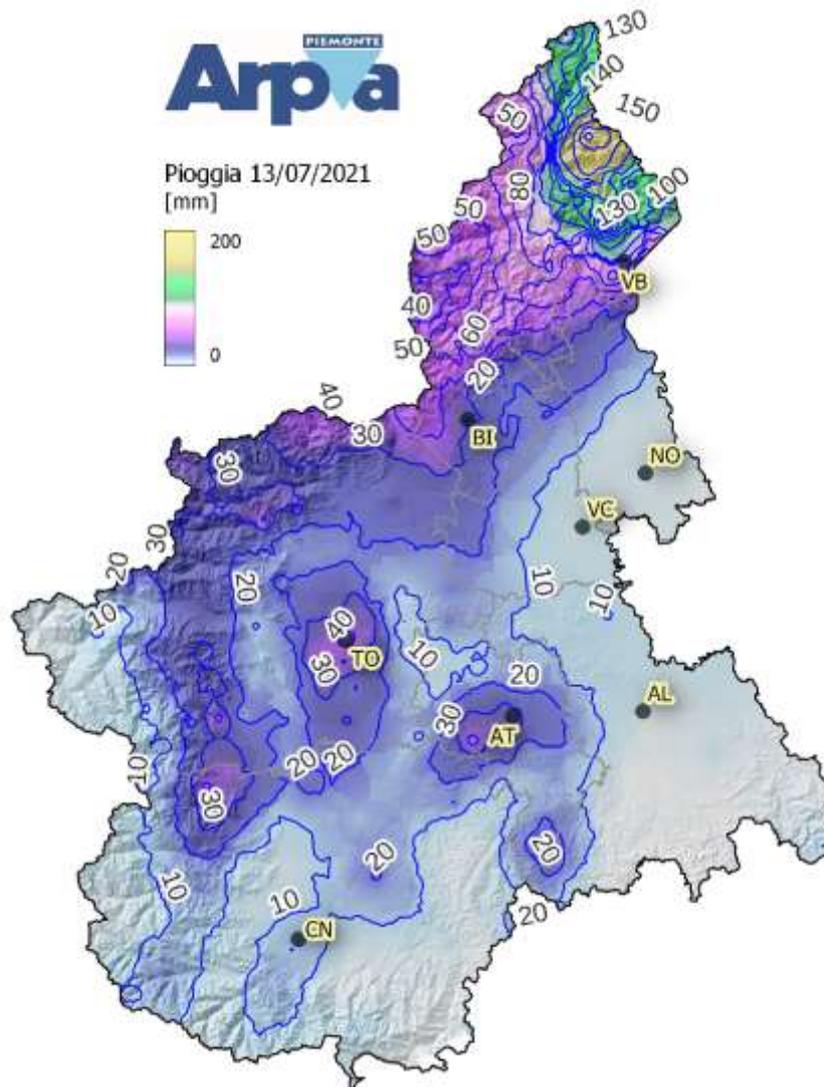
Figura 26 – Distribuzione spaziale delle precipitazioni cumulate nella giornata del 13 luglio 2021

La **Figura 26** mostra la distribuzione spaziale delle precipitazioni nella giornata del 13 luglio.

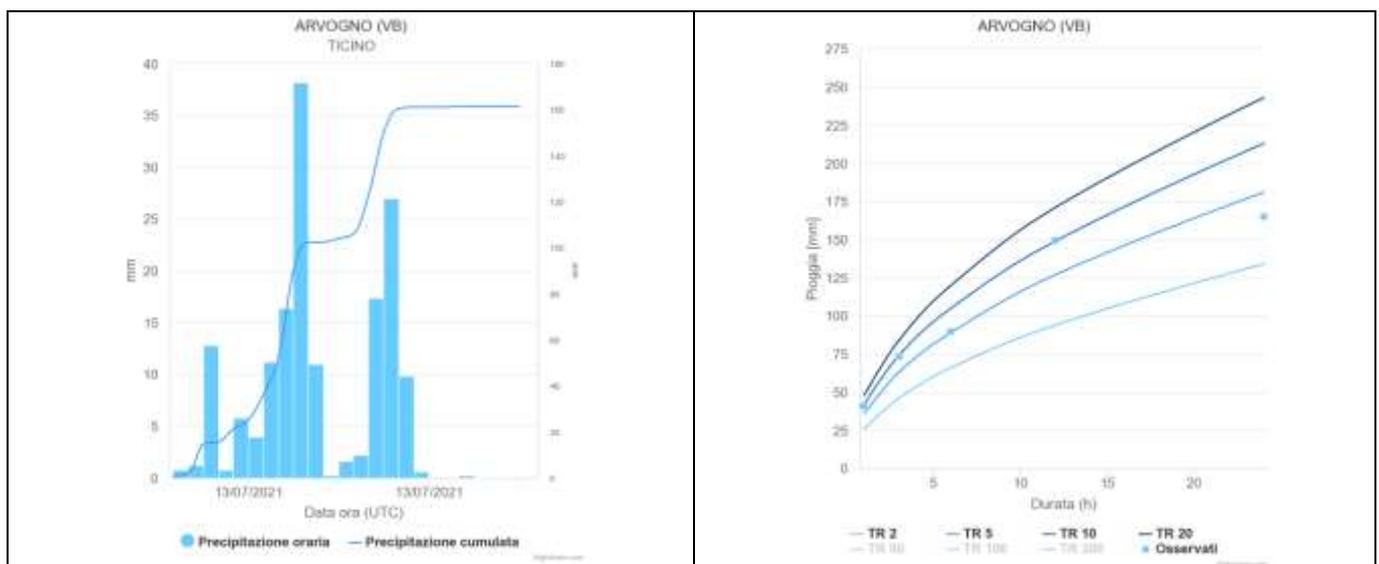
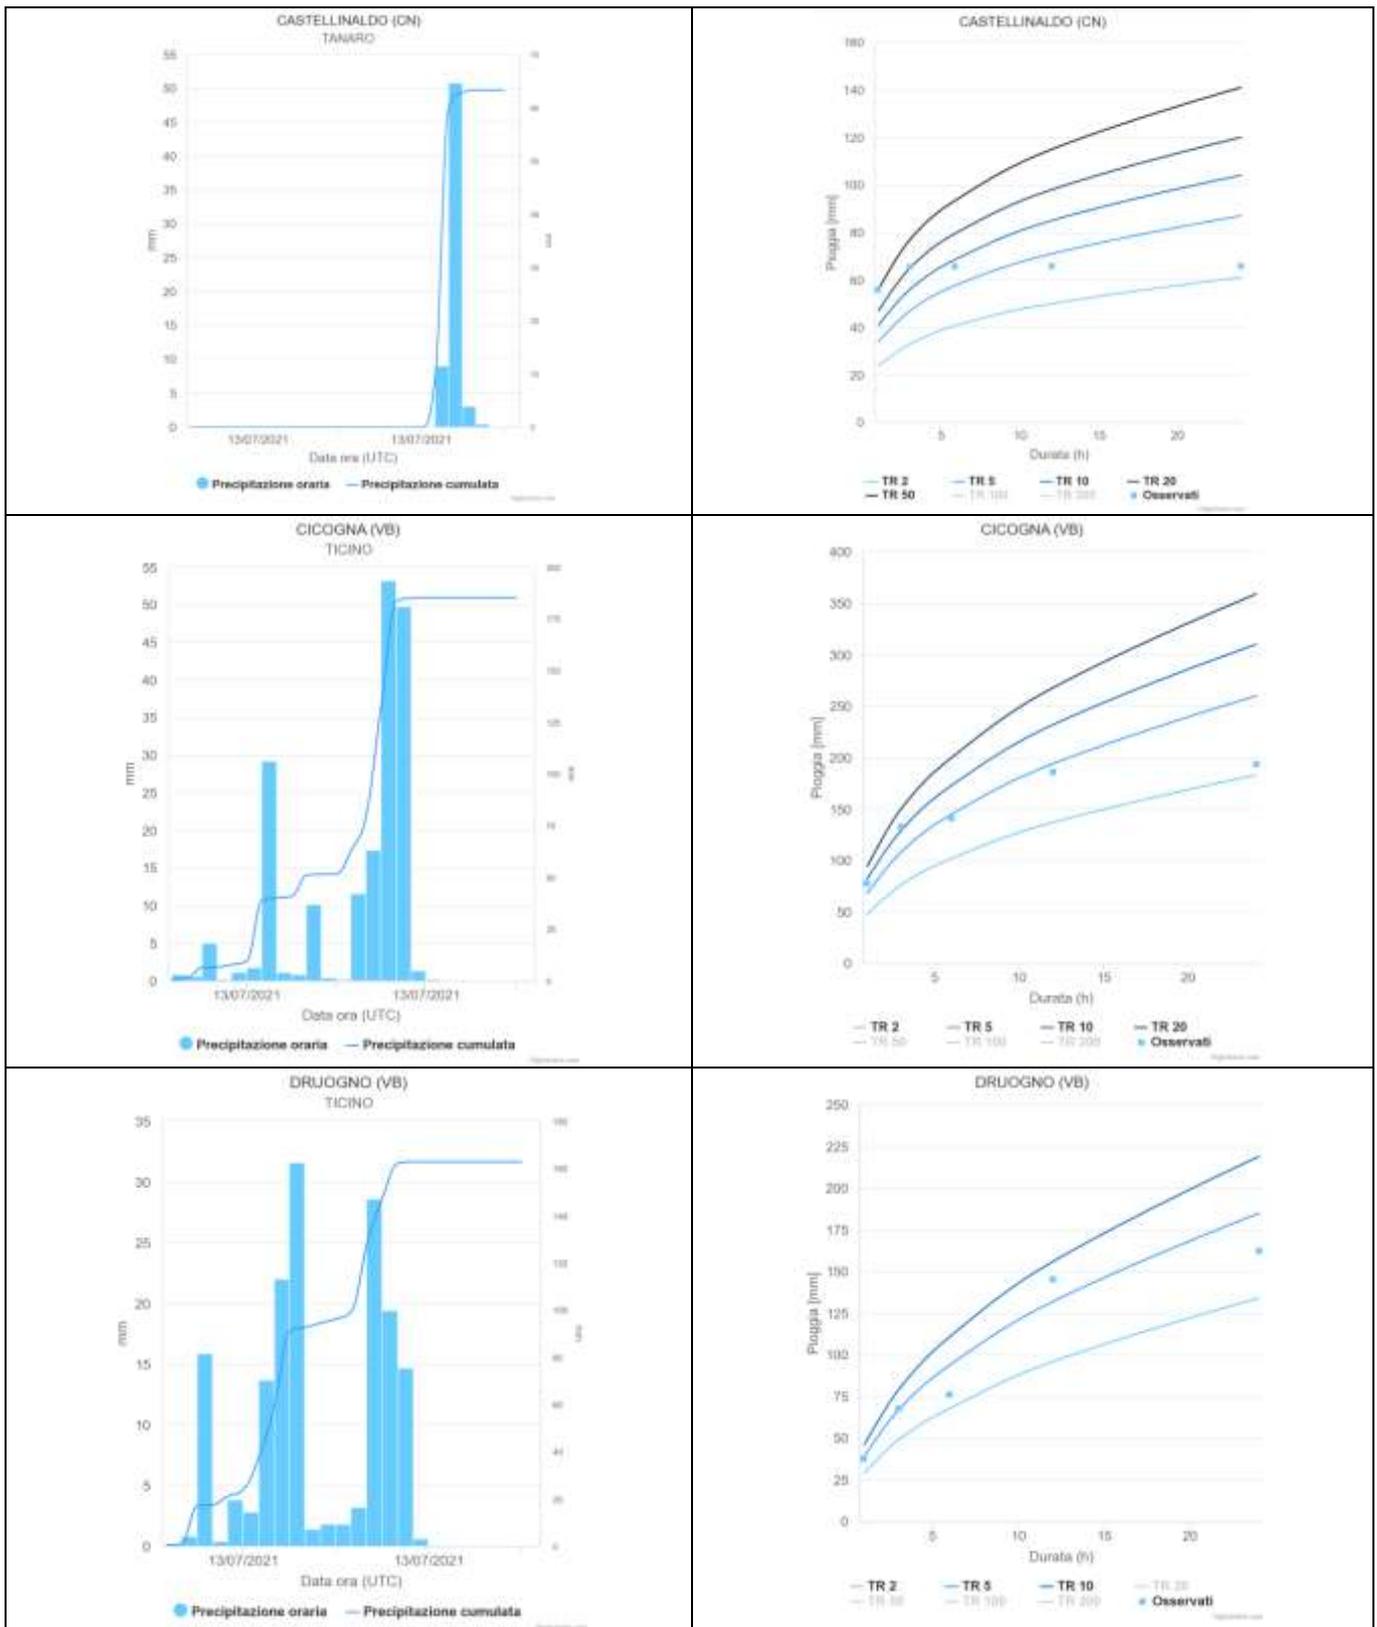
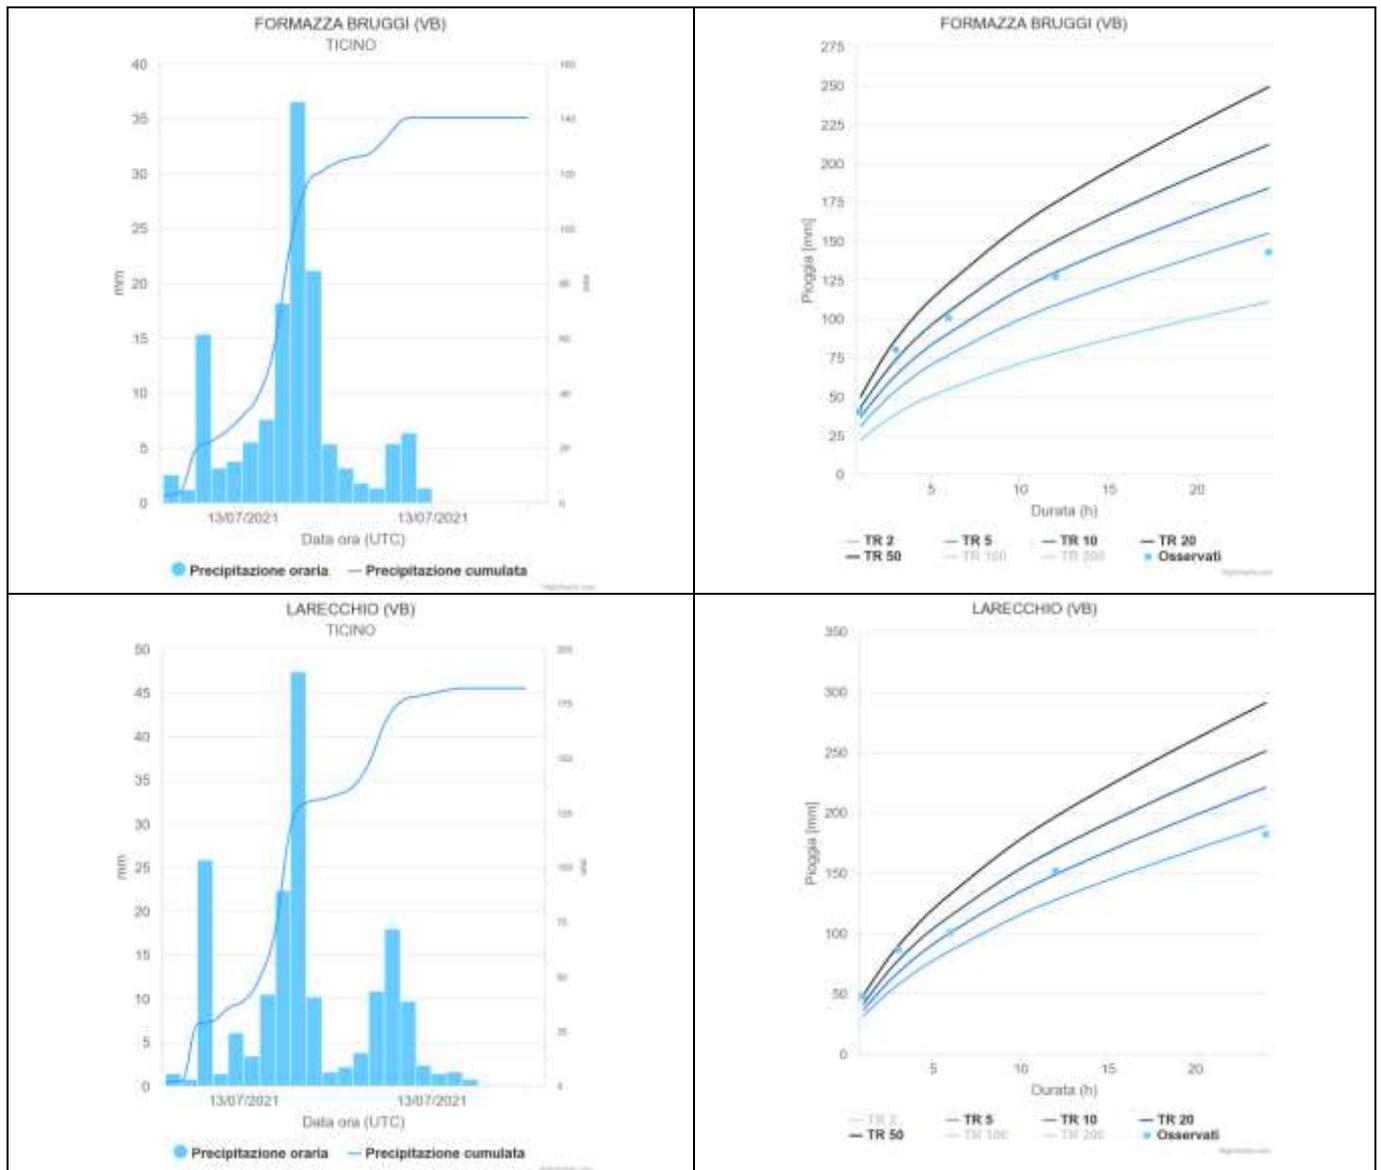
Figura 27 Ietogrammi delle stazioni che hanno registrato le precipitazioni maggiori e linee segnalatrici di possibilità pluviometrica per la determinazione del tempo di ritorno del fenomeno

La Figura 27 riporta gli ietogrammi delle stazioni che hanno registrato le precipitazioni maggiori e le rispettive linee segnalatrici di possibilità pluviometrica per la determinazione del tempo di ritorno del fenomeno.

Martedì 13 luglio 2021 le stazioni di Druogno, Arvogno e Larecchio (VB) hanno registrato precipitazioni cumulate in 12 ore con tempo di ritorno stimato superiore ai 10 anni. Si evidenzia inoltre per durate di un'ora il tempo di ritorno superiore a 20 anni registrato dalle stazioni di Larecchio (VB) e Castellinaldo (CN).

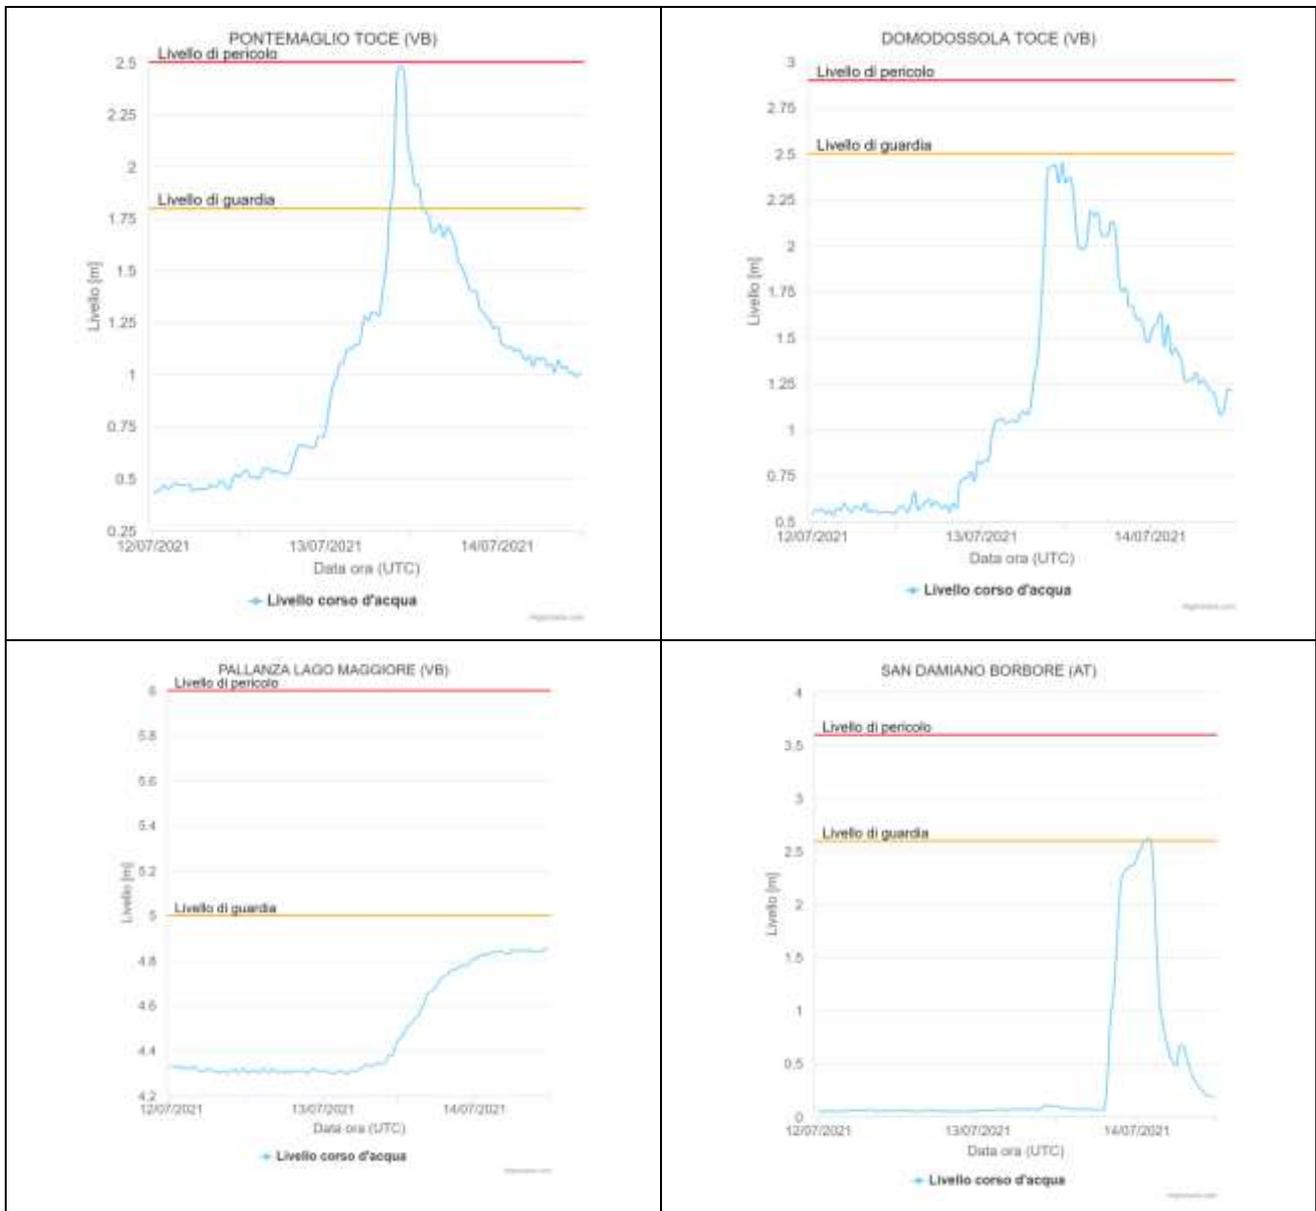
Figura 28 Idrogrammi di livello del fiume Toce a Domodossola (VB) e Pontemaglio (VB), del lago Maggiore a Pallanza (VB) e del torrente Borbore a San Damiano (AT)

Le precipitazioni intense della giornata del 13 luglio 2021 sul Verbano-Cusio-Ossola, con valori cumulati in 24 ore superiori a 180 mm in alcune stazioni, hanno determinato nell'area un aumento repentino dei livelli dei corsi d'acqua principali e secondari (Figura 28). Gli incrementi maggiori sono stati registrati nel corso della mattinata sul fiume Toce che, a Pontemaglio, si è avvicinato alla soglia di pericolo (ore 10:30 UTC) e sul torrente Anza che, a San Carlo, ha superato la soglia di attenzione (ore 8:30 UTC). In conseguenza dei maggiori apporti dei tributari, è stato registrato, a partire dal primo pomeriggio del 13 luglio, un aumento del livello del lago Maggiore, che ha raggiunto il valore massimo nella tarda mattinata del 14 luglio (ore 12:30 UTC), inferiore alla soglia di guardia.

Le precipitazioni forti e di breve durata che hanno interessato il Roero nella serata del 13 luglio hanno determinato una crescita significativa del livello idrometrico del torrente Borbore che, nella notte tra il 13 e 14 luglio (ore 01:30 UTC), ha raggiunto la soglia di attenzione.

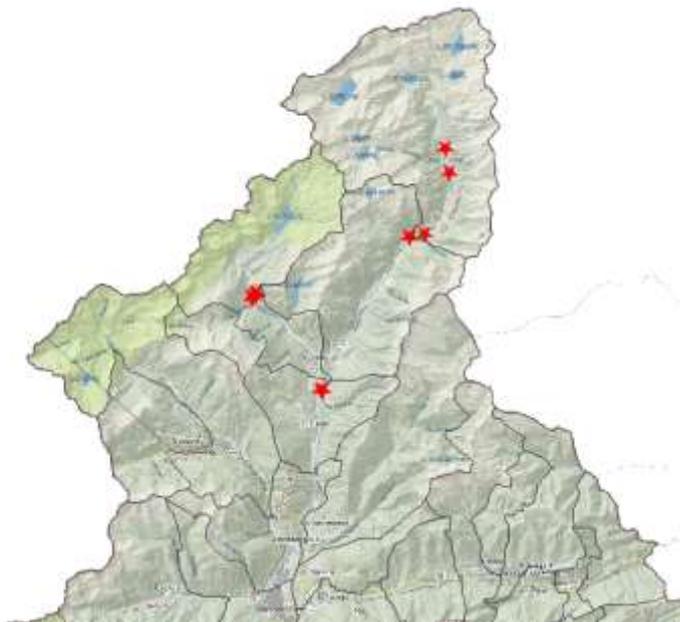
Figura 29 – Processi rilevati (stelle rosse)

Sulla base del rilievo speditivo effettuato il giorno 15 luglio, si è potuto rilevare che l'evento del 13/07/2021 è stato circoscritto ai bacini del torrente Devero e alto Toce (Figura 29).

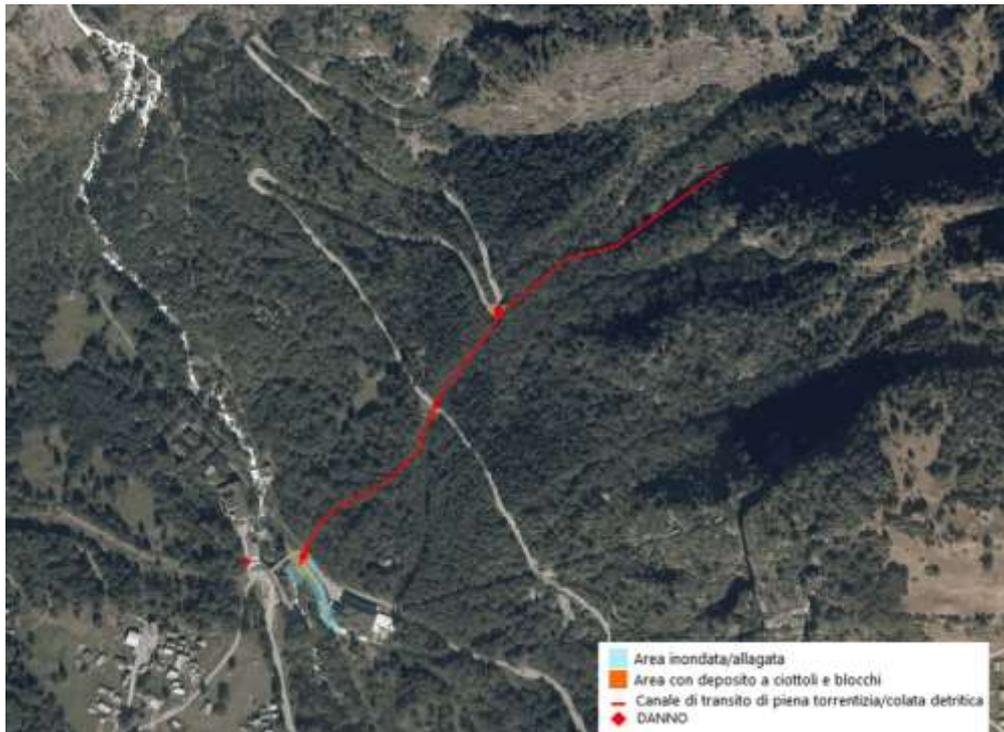
Figura 30 – Cartografia del trasporto di massa con le aree interessate dal materiale mobilitato e i danni rilevati

Nel comune di Baceno le ingenti precipitazioni hanno portato alla rimobilitazione di materiale nell'alveo del rio di Cugnisco (Figura 30). Il bacino del rio si estende dalle pendici dei monti del Corona Troggi e P.zo Nava sino al T. Devero nei pressi della Centrale di Goglio. Il substrato affiorante nelle porzioni più alte del bacino è costituito da paragneiss e calcescisti mentre nella porzione media e terminale, con pendenze variabili tra 50-60%, il bacino del rio è impostato su depositi detritici per lo più calcescisti, con una consistente componente fine su cui si è imposta una rigogliosa vegetazione boschiva.

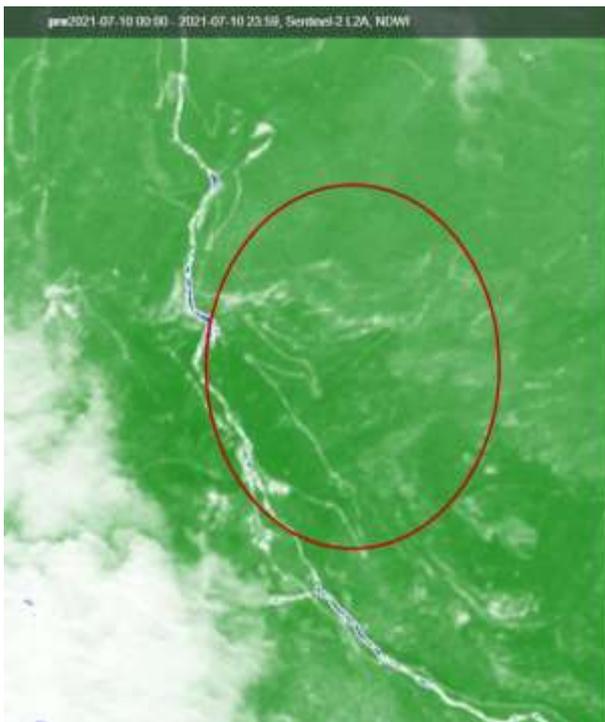
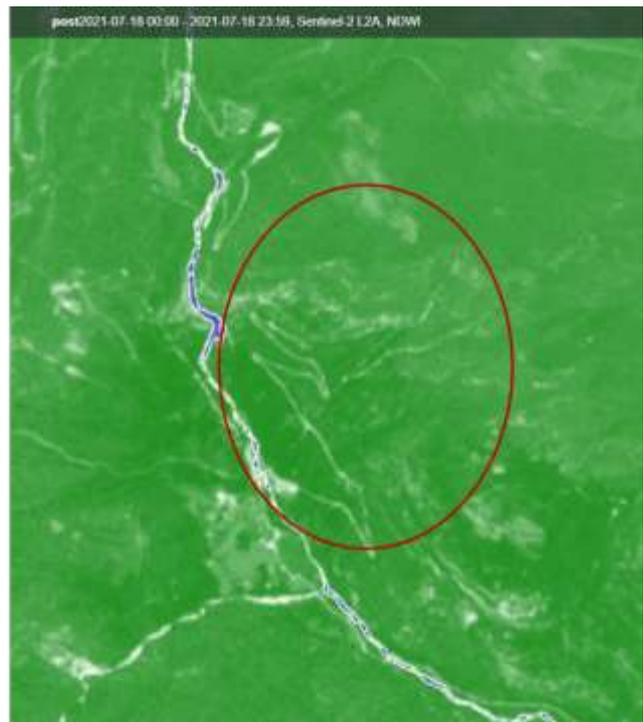
Figura 31 – Confronto immagini di indice NDWI (Normalized Difference Water Index) pre (10/07/2021) e post evento (18/07/2021) con evidenziata l'area del bacino del rio Cugnese; nell'immagine di destra (post evento) è visibile il canale di transito del debris flow (immagini Sentinelhub)

Da un'analisi dei dati satellitari Sentinel disponibili (Figura 31), è stato possibile definire che il fenomeno si è sviluppato nelle porzioni più alte del bacino e lungo l'asta principale mobilitando il materiale presente sul fondo e lateralmente; la forza della massa fluida è stata tale da smuovere, in più punti dell'impluvio, blocchi di dimensioni metriche.

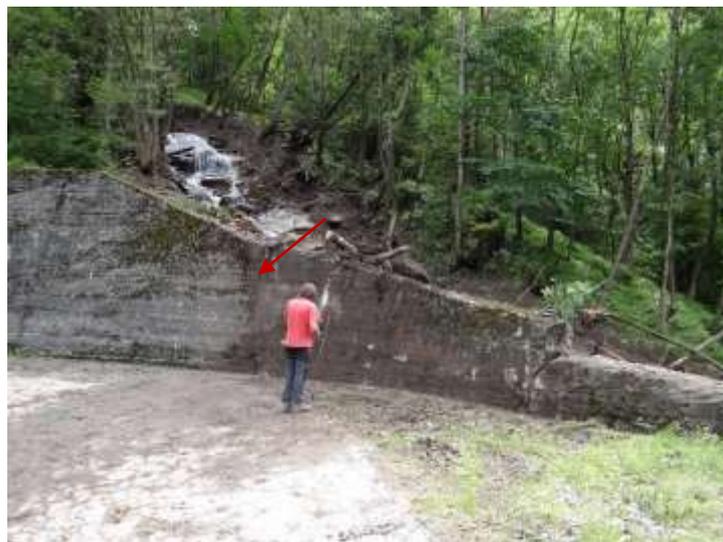
Figura 32 – Tracimazione della colata (freccia rossa)

- A ridosso di un tornante a circa 1300 m di quota: la colata è tracimata oltre il muro di contenimento, un blocco di grandi dimensioni ha occupato la sede stradale (Figura 32).

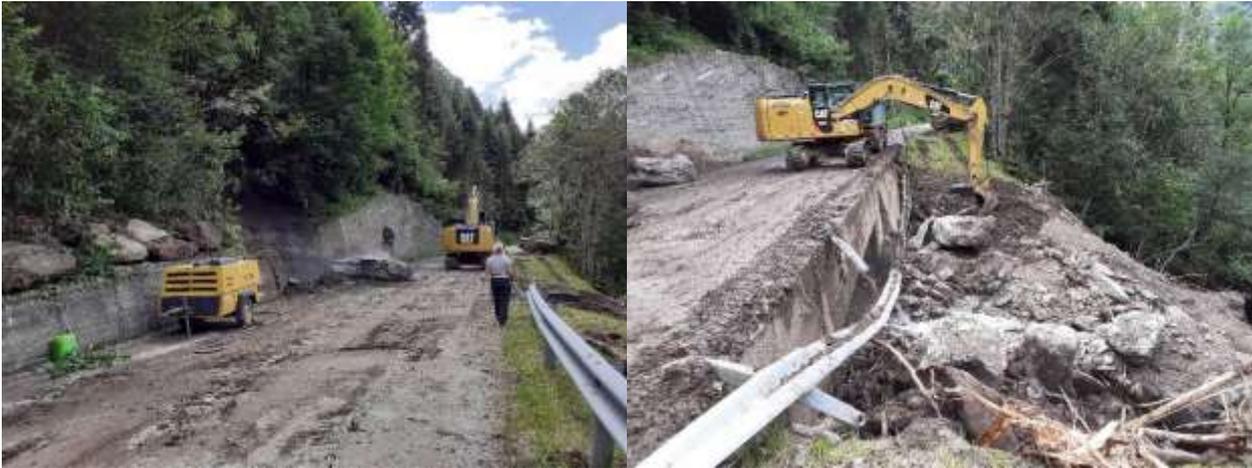
Figura 33 – Blocchi in fase di rimozione dalla sede stradale e dal sottopasso del rio Cugnesco.

- All'intersezione a quota 1200 m, il trasporto di massa ha mobilitato diversi blocchi rocciosi di dimensioni metriche presenti nell'impluvio che si sono fermati sulla strada, lesionando il guardrail posto a valle e ostruendo l'attraversamento stradale (Figura 33).

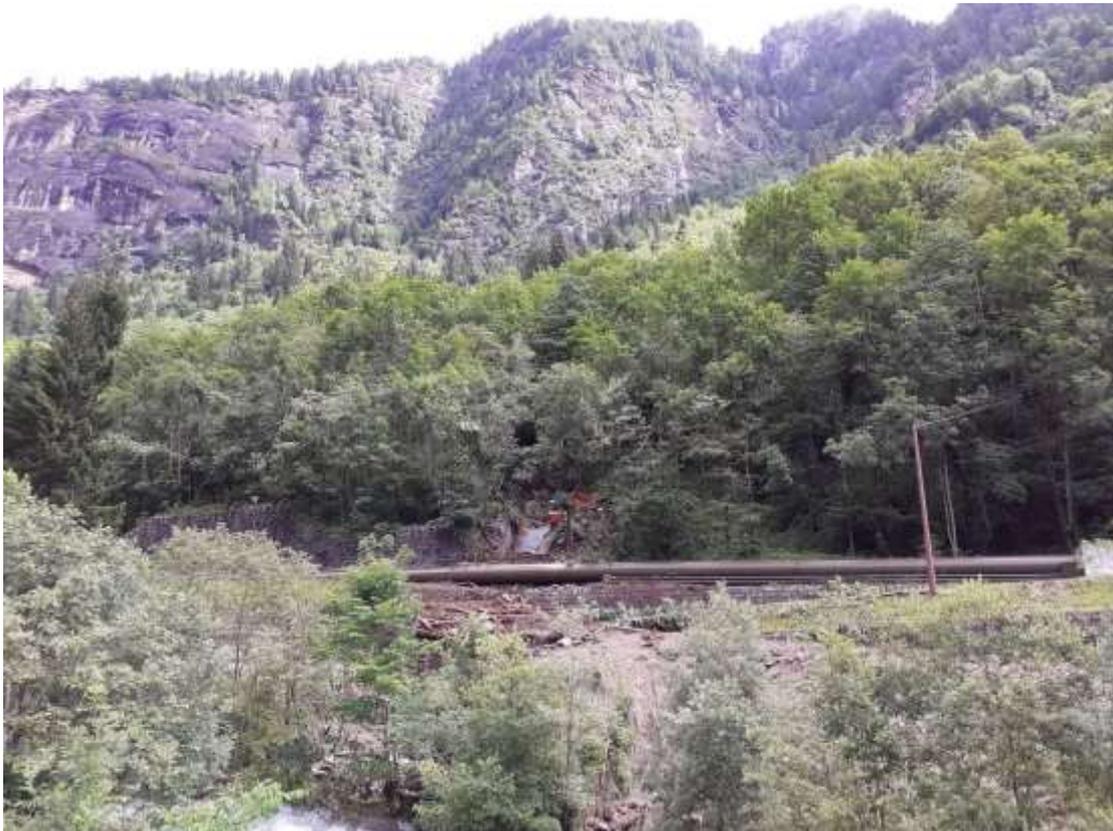
Figura 34 – Panoramica dell'area d'intersezione tra il rio Cugnesco e la strada comunale per l'Alpe Devero effetti del passaggio della colata sopra alla condotta forzata e del materiale depositato sulla sede stradale

- Nei pressi della Centrale di Goglio: il materiale detritico di dimensione variabile, da ciottolo a blocco metrico, ha completamente ostruito il tratto tombinato, tra la condotta forzata e la sede stradale, danneggiando il muro della condotta e si è riversato sulla sede stradale interrompendo la viabilità; il materiale più fine è defluito in destra sino al ponte sul T. Devero e in sinistra sino all'ingresso della centrale elettrica (Figura 34, Figura 35).

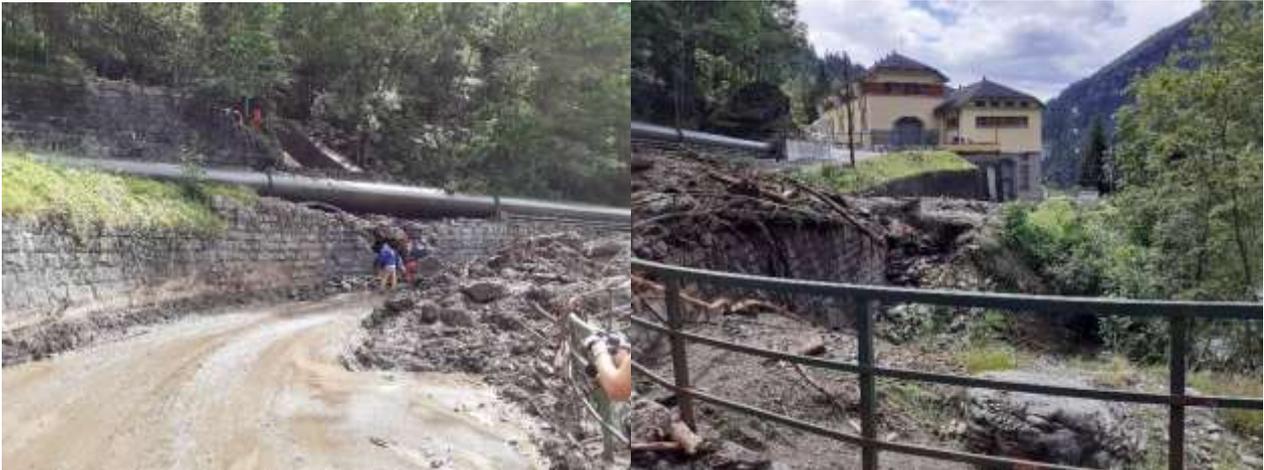
Figura 35 – Particolare dei materiali che sono stati trasportati dal trasporto di massa: nella foto a sinistra il materiale fine ha raggiunto il ponte sul T. Devero, nella foto a destra il materiale più grossolano presente sulla sede stradale
