RAPPORTO EVENTO

13 LUGLIO 2021

A cura del
Dipartimento Rischi Naturali e Ambientali

Torino, 28 luglio 2021

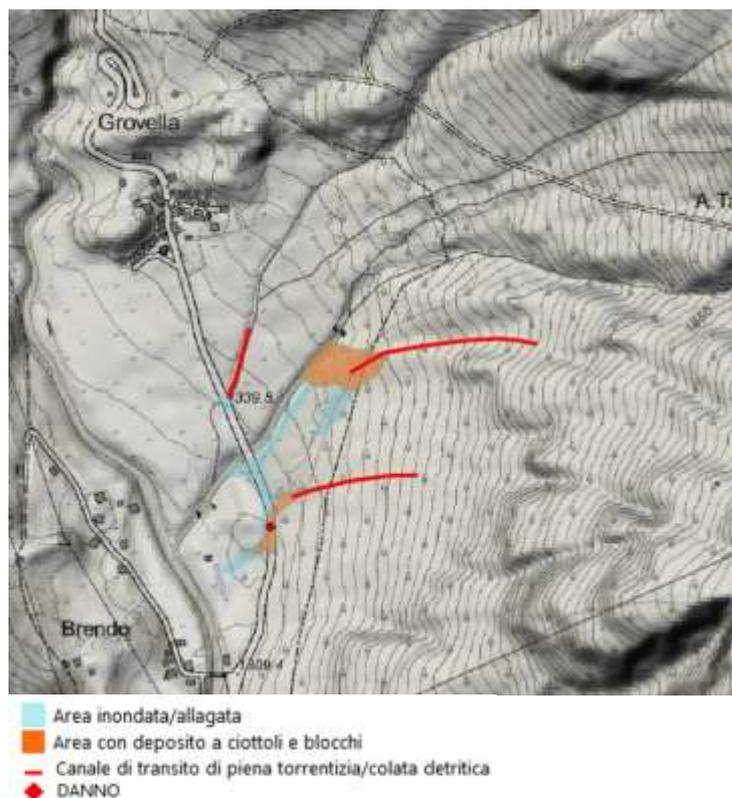
Figura 36 - Ubicazione delle colate che hanno interessato la SS 659 nei pressi di Grovella, comune di Formazza

Nel comune di Formazza la statale 659 è stata interrotta appena prima dell'attraversamento del rio Tamia. Le propaggini ad est del Pizzo Calba si raccordano alla valle attraverso un ripido versante inciso da impluvi, sede anche di valanghe minori. In due di questi si sono generati fenomeni di trasporto in massa probabilmente attraverso la rimobilizzazione di materiale già depositato all'interno delle incisioni (Figura 36). Blocchi di calcescisti sono stati trasportati a valle inglobati in una miscela di materiale più fine.

Il fenomeno più a monte ha esaurito la sua energia con il cambio di pendenza al raccordo con il conoide del rio Tamia: il materiale più grossolano si è depositato mentre parte dell'acqua con il materiale più fine ha raggiunto la statale parallelamente al corso del rio. Il secondo processo più a valle raggiunta la piana si è incanalato in una depressione preesistente e ha interessato l'arteria stradale depositando il detrito preso in carico sottoforma di lobi. Qui il materiale ha invaso la sede interrompendo la viabilità e ha interessato marginalmente l'area sosta camper ivi presente (Figura 37), (Figura 38). I processi possono essere classificati come Cohesive Debris Flow a comportamento non newtoniano attivabili con piogge estive con intensità uguali o superiori a 20 mm/h, viste le caratteristiche di deposizione e del bacino di origine di tipo ottimo produttore di argilla ECM (Clay Weathering Index Tiranti et al., 2014).

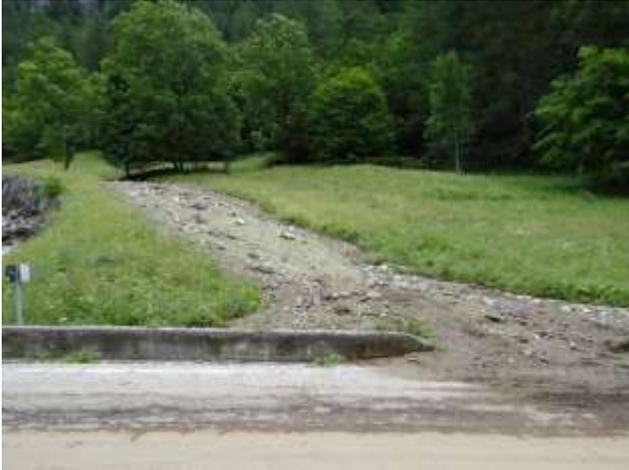
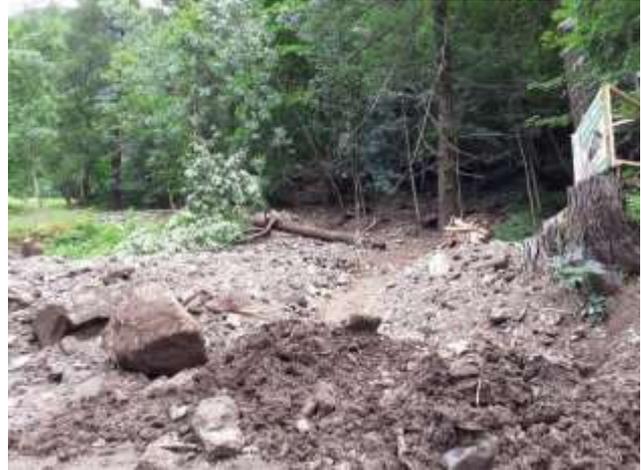
Figura 37 - Frazione Grovella (a sinistra) parte del materiale più fine che ha raggiunto la strada parallelamente al rio Tamia (a destra) accumulo di materiale deposto dal processo più a valle

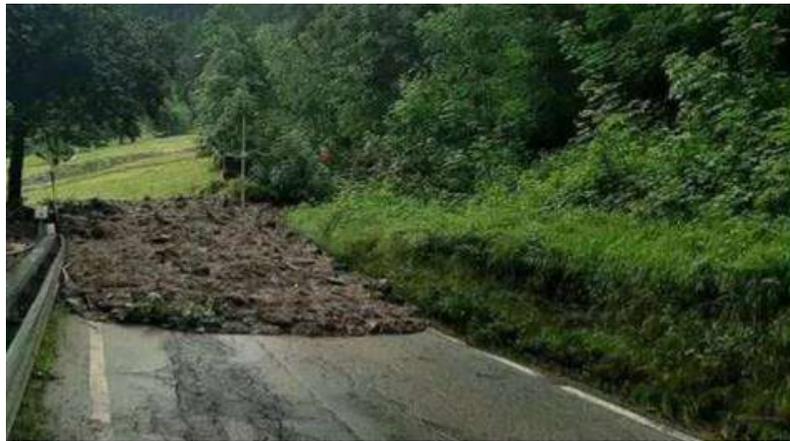
Figura 38 – Parte della colata si è depositata sulla statale 659. Foto La Stampa 14/07/2021

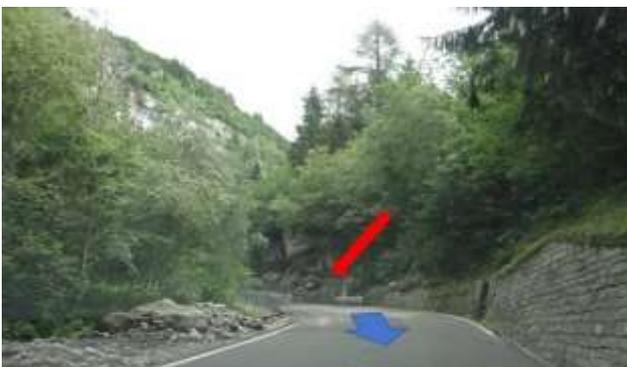
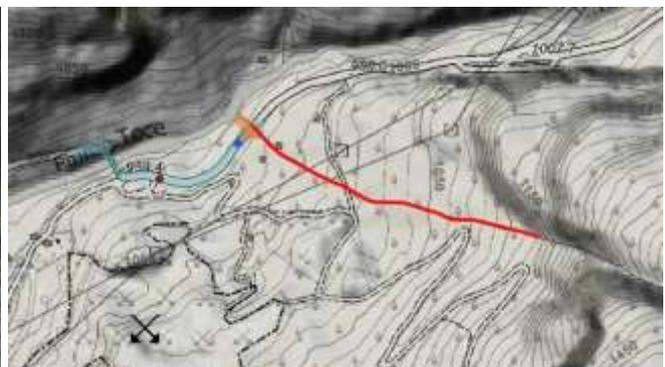
Figura 39 – Tratto di strada interessato dal materiale detritico anche di grossa pezzatura (a sinistra), ricostruzione del processo, la linea rosso è il canale in cui è transitato il materiale detritico che si è depositato perlopiù sulla strada statale. Parte dell'acqua con materiale più fine ha seguito la strada superando il ponte e giungendo ai piedi del versante opposto (a destra).

A monte della frazione Foppiano un processo di trasporto di materiale detritico in un rio, in sinistra idrografica, ha interrotto la statale a causa dei detriti giunti sino al ponte che attraversa il Toce (Figura 39).

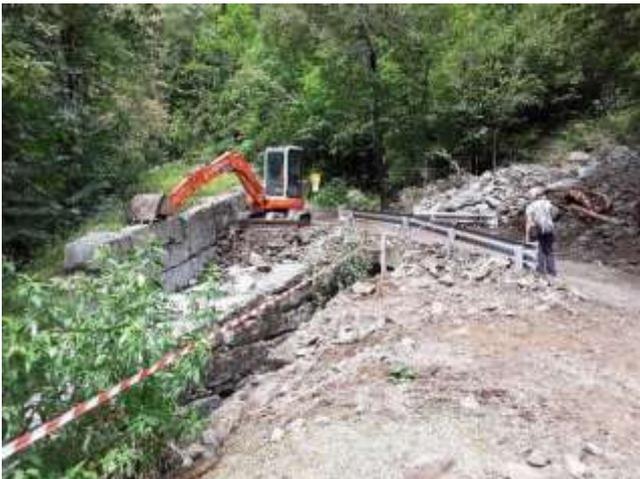
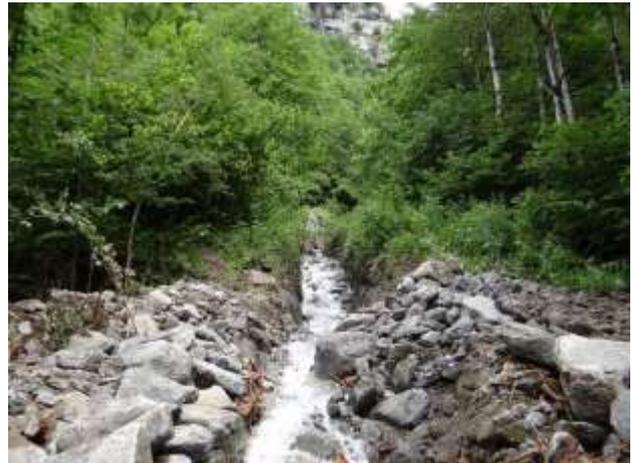
Figura 40 – Zona apicale del conoide dove si è generata la colata detritica: il materiale detritico di grossa pezzatura si è depositato sulla sede statale. Parte dell'acqua con materiale più fine ha seguito la strada raggiungendo la SS659, mentre parte della colata è transitata verso il fondovalle costeggiando il canale.

Nel comune di Premia in frazione Chioso si segnala la riattivazione del conoide poligenico del rio Malagrino.

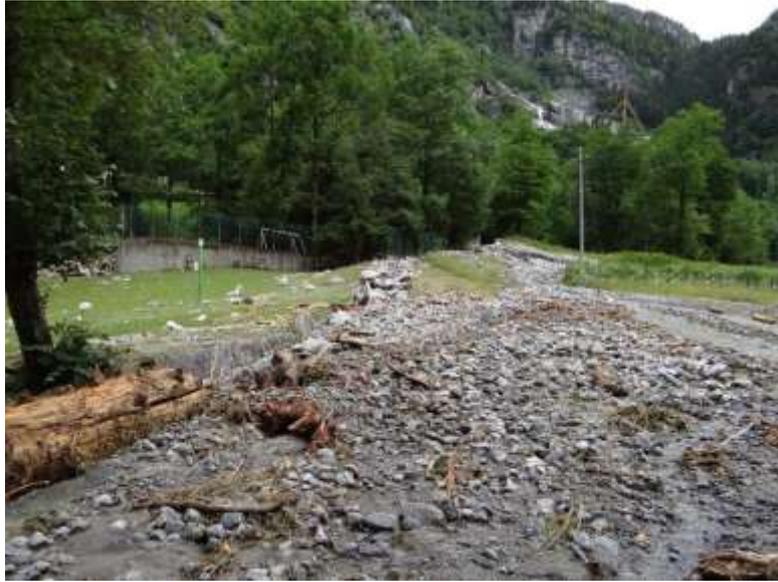
Figura 41 – Zona distale del conoide: in primo piano un lobo di deposizione; blocchi lapidei e alcuni tronchi hanno intasato l'alveo del rio Malagrino

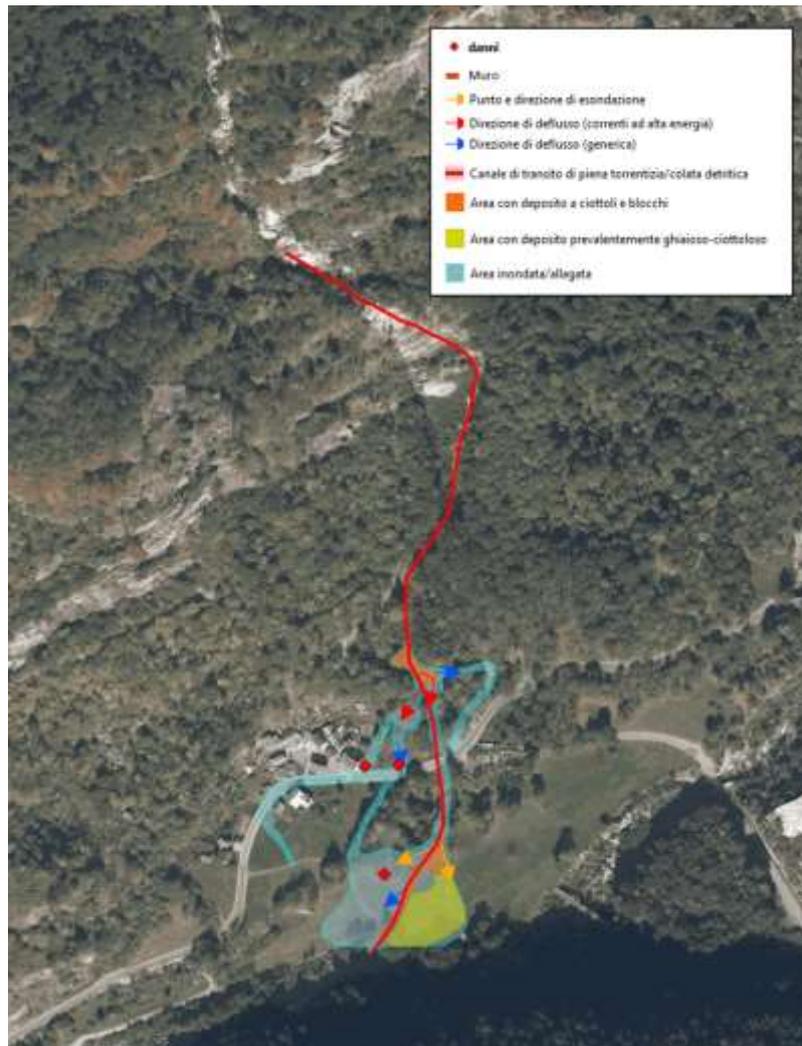
Figura 42 – Ubicazione della colata detritica del rio Malagrino a Chioso, comune di Premia

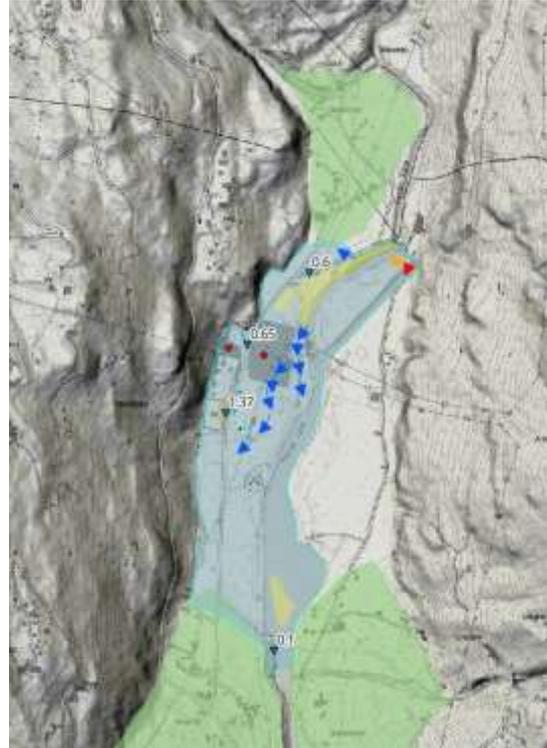
Figura 43 – in azzurro le aree inondate, le frecce rosse e blu indicano la direzione e intensità della corrente, i depositi in giallo e in verde le conoidi che chiudono la piana di Verampio

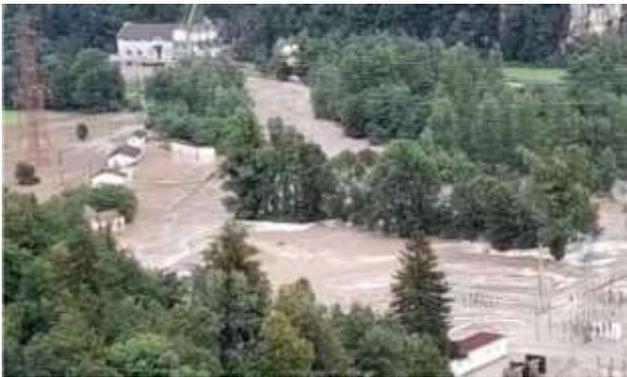
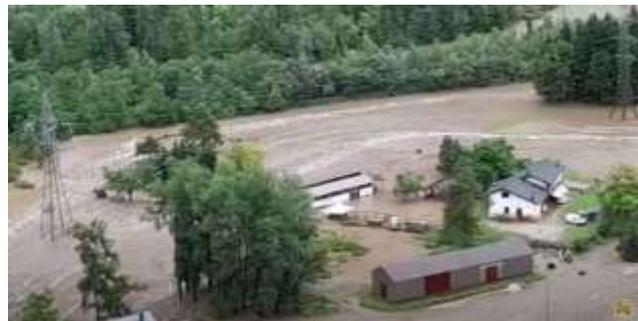
Figura 44 – Verampio (sinistra) Sullo sfondo la centrale di Crego (Foto VCO azzurra); a destra Edifici del "Ranch" in parte interessati dai deflussi (Foto MeteoReporter24)

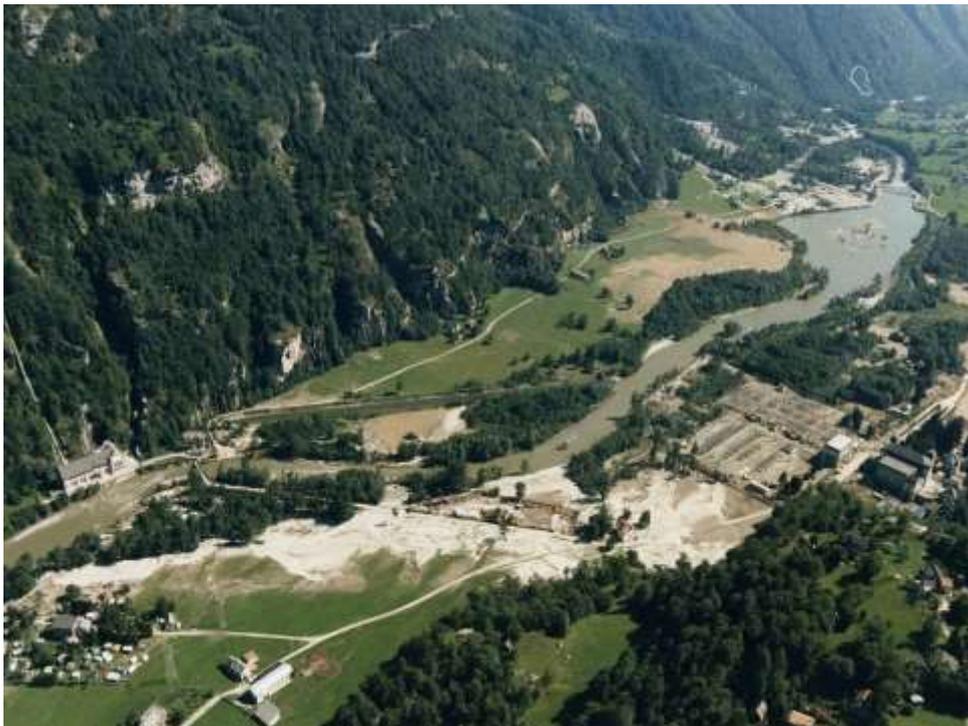
Figura 46 – Crodo, piana di Verampio dopo l'alluvione del 1987 (Foto Comune di Crodo)

La banca dati processi effetti di Arpa Piemonte riporta l'allagamento della piana durante l'alluvione dell'agosto 1987. Il processo fu allora più esteso interessando parte dei campi in sponda sinistra (Figura 46). *Evento alluvionale del 24/26 agosto 1987 in Valle Ossola COLLANA INFORMATIVA TECNICO - SCIENTIFICA VALLE OSSOLA QUADERNO N°20 2008, Arpa Piemonte.*

Nel comune di Crodo, le intense piogge nella mattinata di martedì 13 hanno fatto innalzare il livello del Toce che in località Verampio ha causato l'allagamento della piana in cui è situata la centrale elettrica Conti. L'area situata appena dopo la confluenza del torrente Devero con il Toce è chiusa a valle dai grandi conoidi dei Rii Antolina e Alfenza (Figura 43). Il Toce è fuoriuscito in sinistra appena a valle del ponte per la centrale di Crego, le acque si sono riversate nel canale di scarico e sono ritornate in alveo. In sponda destra invece i deflussi sono stati limitati dalla strada per un centinaio di metri e hanno poi oltrepassato il sedime con battenti di circa 60 cm inondando parte dei campi verso frazione Verampio e a sud tutta l'area della centrale Conti, il campo sportivo (137 cm di acqua) e alcuni edifici (Figura 44, Figura 45).
