RAPPORTO D'EVENTO

Precipitazioni intense 19-21 ottobre 2023

A cura del
Dipartimento Rischi Naturali e Ambientali

Torino, 6 novembre 2023

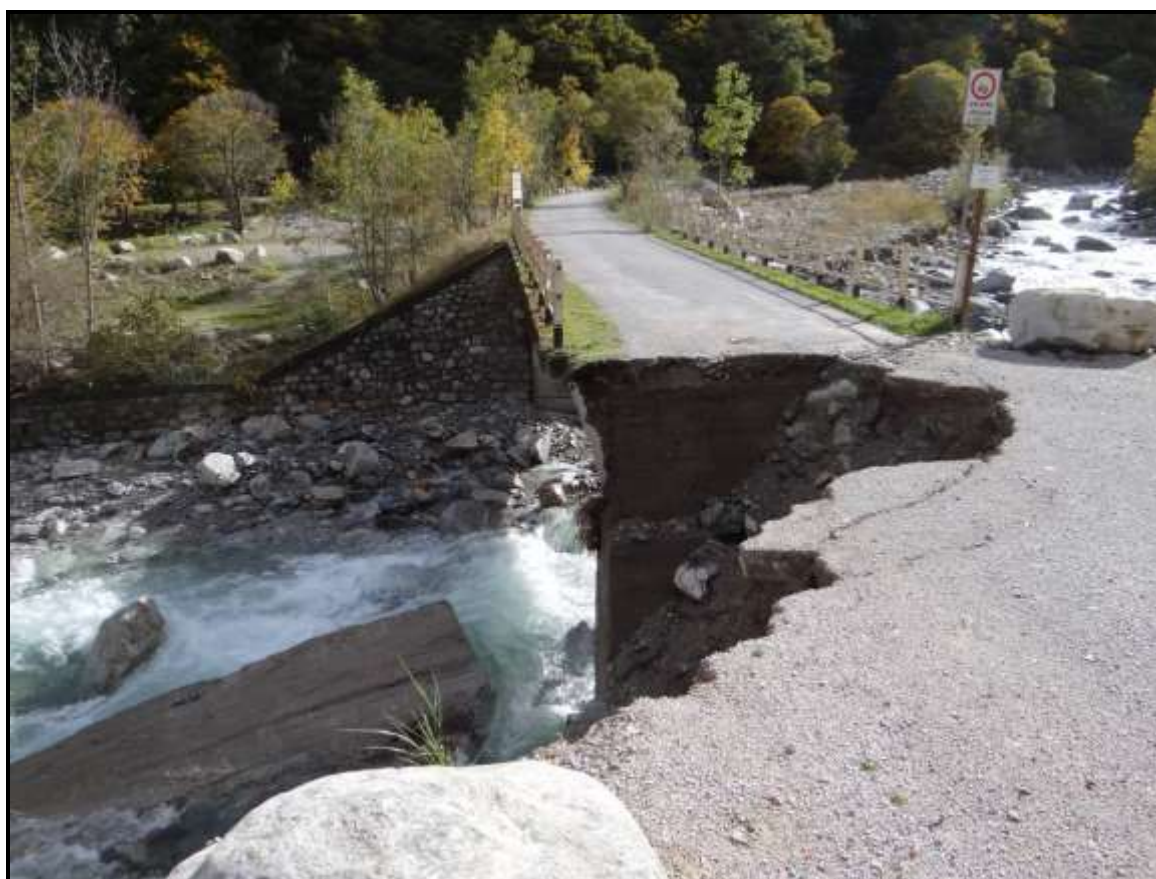
In copertina: ponte in località San Giacomo d'Entracque (CN) danneggiato dalla piena del Torrente Gesso della Barra.

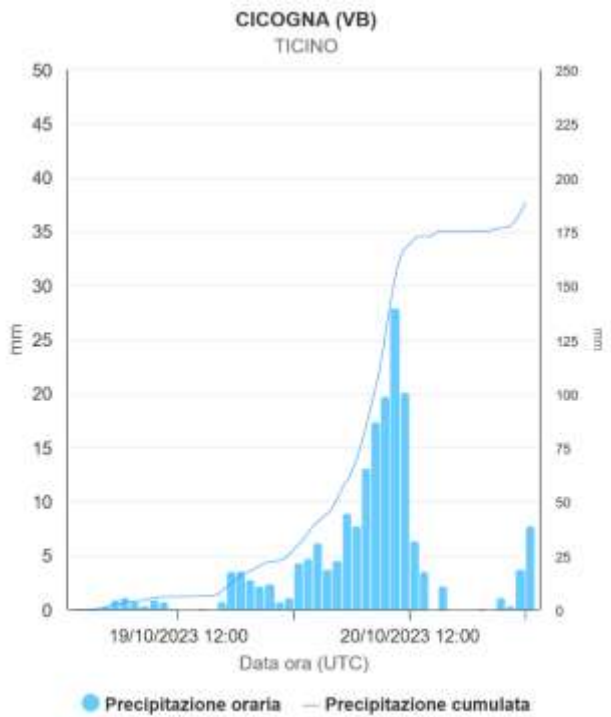
Nella Figura 30 si riportano gli ietogrammi delle stazioni che hanno registrato le precipitazioni maggiori e le linee segnalatrici di possibilità pluviometrica per la determinazione del tempo di ritorno del fenomeno.

Figura 30 - Ietogrammi delle stazioni che hanno registrato le precipitazioni maggiori e linee segnalatrici di possibilità pluviometrica per la determinazione del tempo di ritorno del fenomeno

I grafici rappresentano una sintesi della distribuzione dei valori di precipitazione osservati maggiormente significativi per le aree più colpite dall'evento pluviometrico, caratterizzato da massimi di precipitazione i cui tempi di ritorno sono in alcuni casi superiori a 200 anni per durate fino a 12 ore.

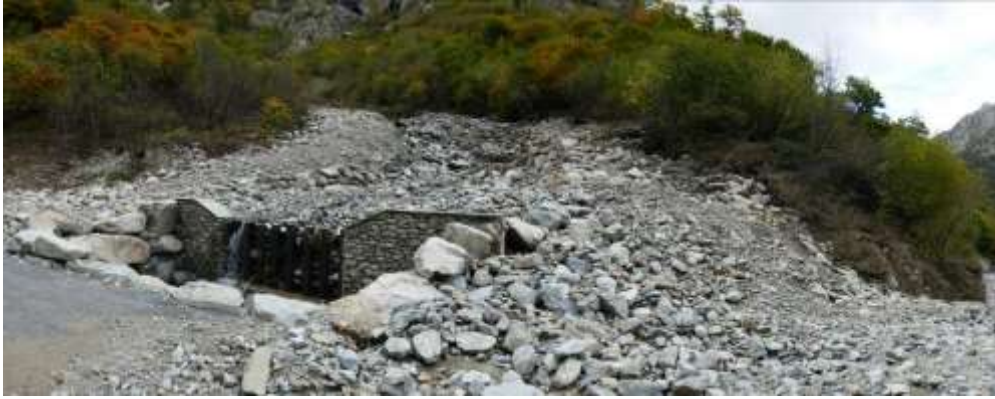
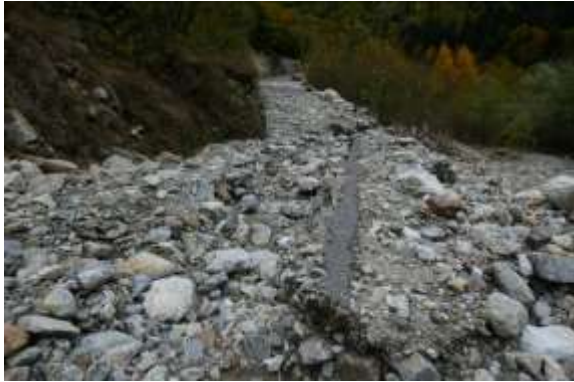
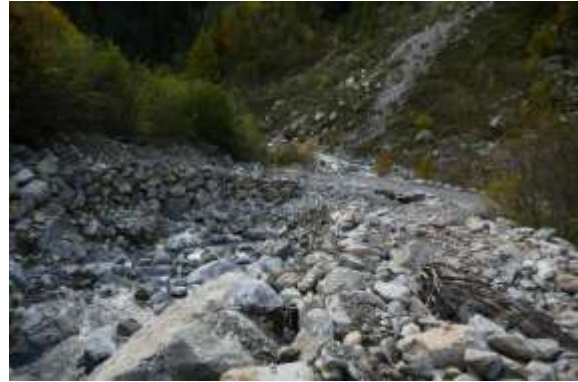
1 e 2 - Terme di Valdieri

La briglia realizzata lungo il rio Cogne a seguito dell'evento di ottobre 2020 e posta a protezione della strada che collega le Terme di Valdieri con il Valasco è stata completamente riempita dal materiale detritico trasportato dal corso d'acqua che ha poi riversato il resto del carico solido a fianco della briglia e sulla strada stessa.

Figura 33 – Valdieri: trasporto detritico lungo il Rio Cogne a monte di Terme di Valdieri (fotografie di Filippo Fulcheri)

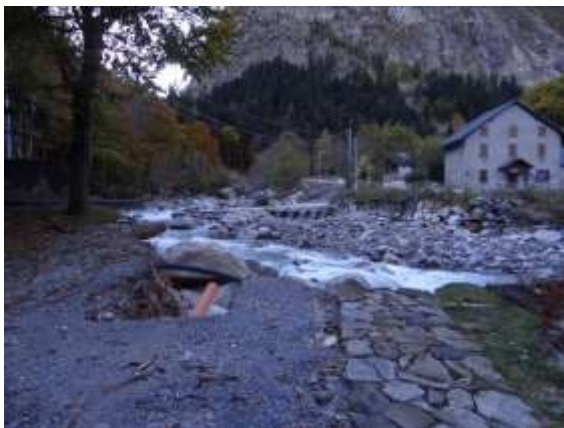
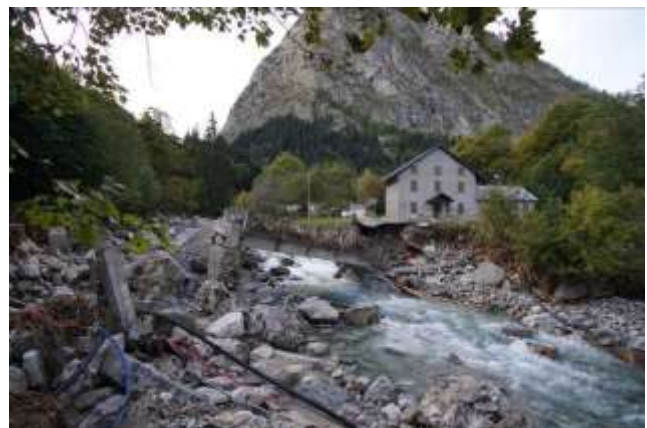
Il guado che consente di raggiungere il parcheggio e le strutture ricettive a monte dello stabilimento delle terme, realizzato in via provvisoria a seguito dell'evento di ottobre 2020 e posto immediatamente a valle della confluenza tra i torrenti della Valle di Valasco e della Valle della Valletta, è stato asportato dalle acque in piena dei due corsi d'acqua.

Figura 34 – Valdieri: guado all'ingresso di Terme di Valdieri parzialmente asportato nel 2023 (sx) e ponte distrutto nel 2020 (dx)

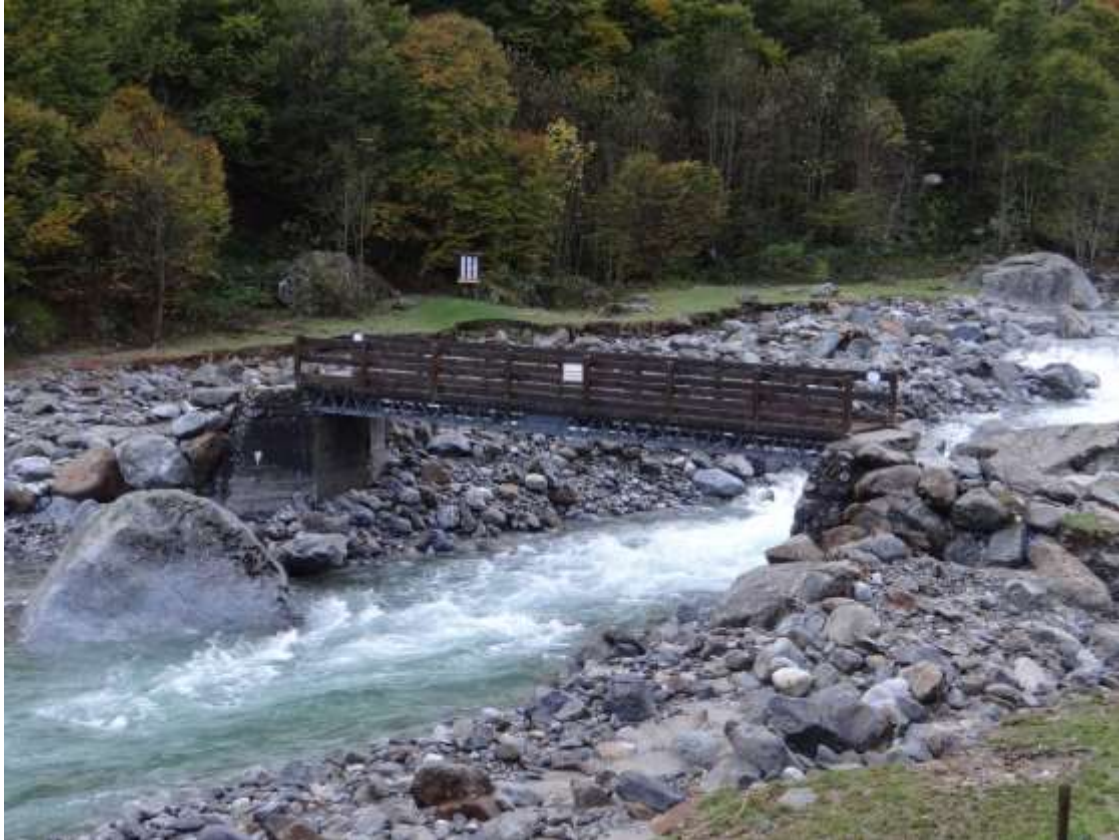
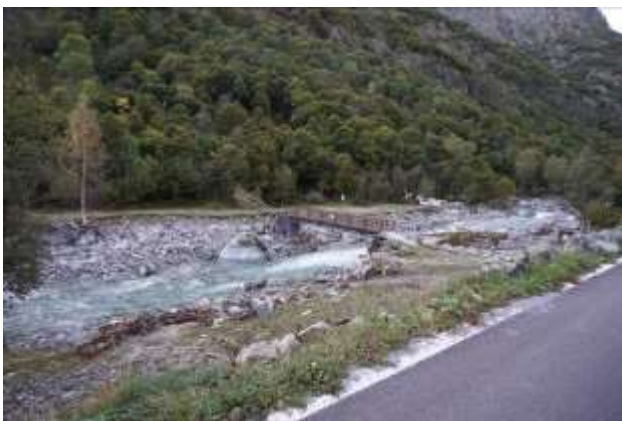
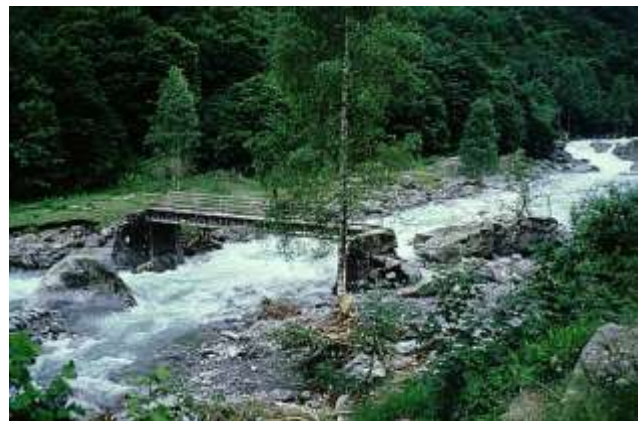
3 - Ponte della Vagliotta

La passerella in legno di accesso al vallone della Vagliotta è rimasta isolata per l'erosione delle spalle, in particolare in sponda destra, dove il torrente ha riproposto la profonda erosione spondale già verificatasi nell'ottobre 2020 e nel giugno 2000.

Figura 35 – Valdieri: erosione degli accessi all'impalcato del Ponte della Vagliotta nel 2023 (alto), nel 2020 (basso a sx) e nel 2000 (basso a dx)

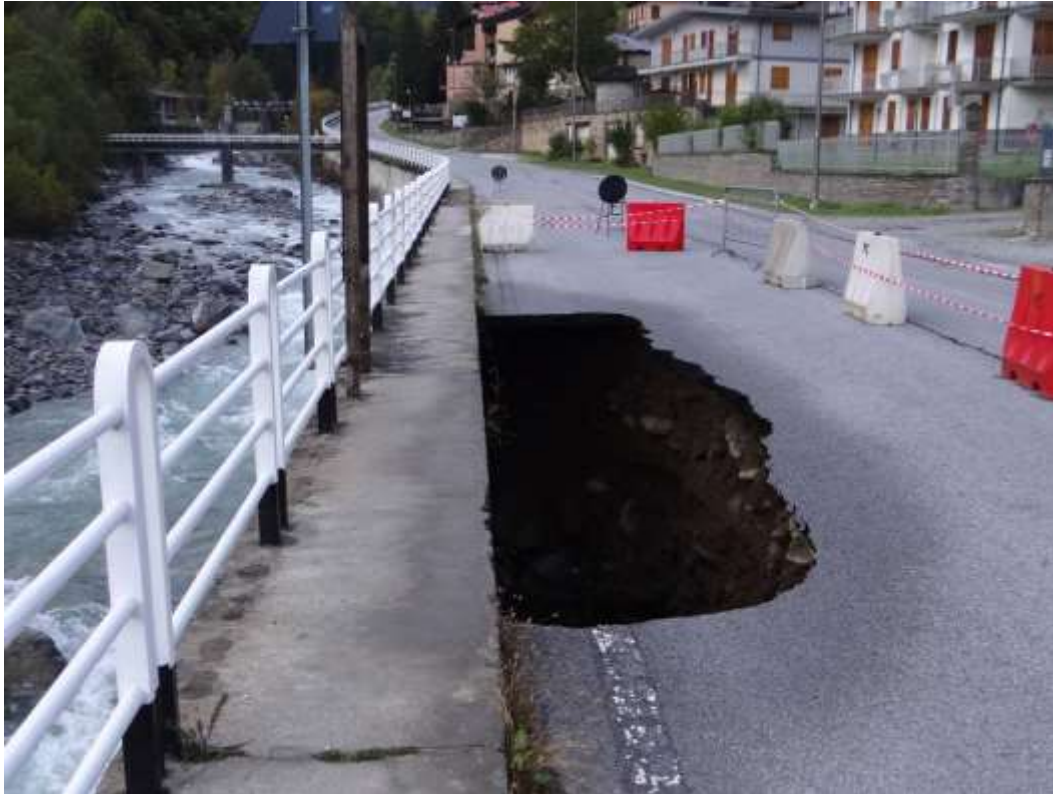
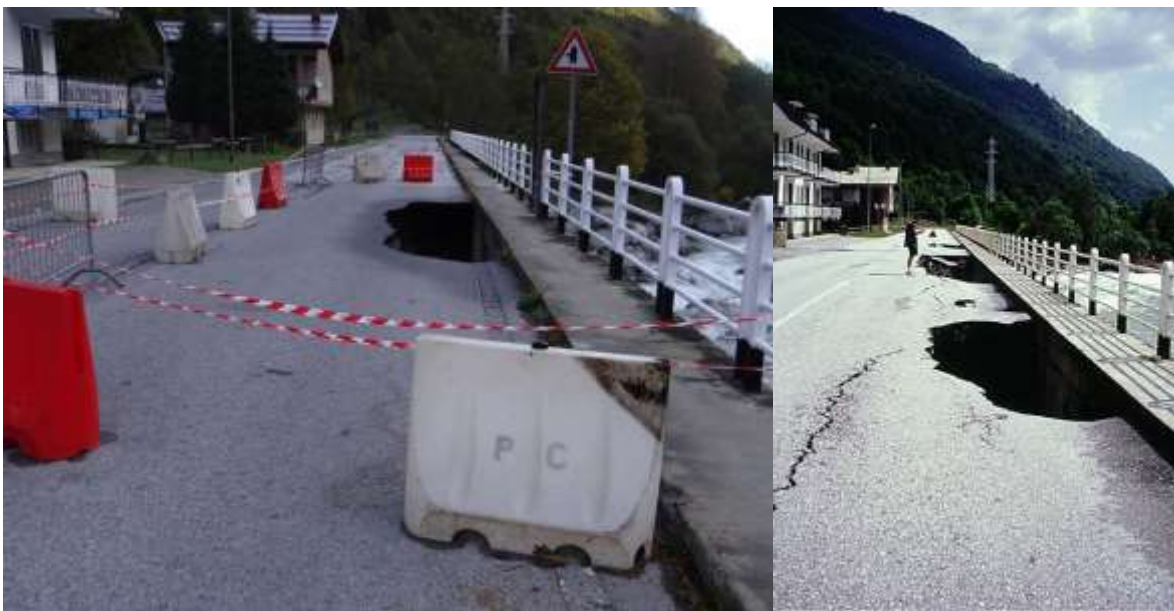
4 - Località sant'Anna di Valdieri

Lungo la SP 239, in corrispondenza dell'abitato di Sant'Anna, l'erosione spondale in sinistra idrografica ha causato il sifonamento del muro di c.a. a sostegno della sede stradale per un tratto di circa 20 metri; nel corso dell'evento alluvionale di giugno 2000 si erano verificati effetti analoghi in più punti dello stesso tratto stradale.

Figura 36 – Valdieri: sifonamento del muro in c.a. lungo la SP 239 in località Sant'Anna di Valdieri nel 2023 (alto e basso a sx) e nel 2000 (basso a dx)

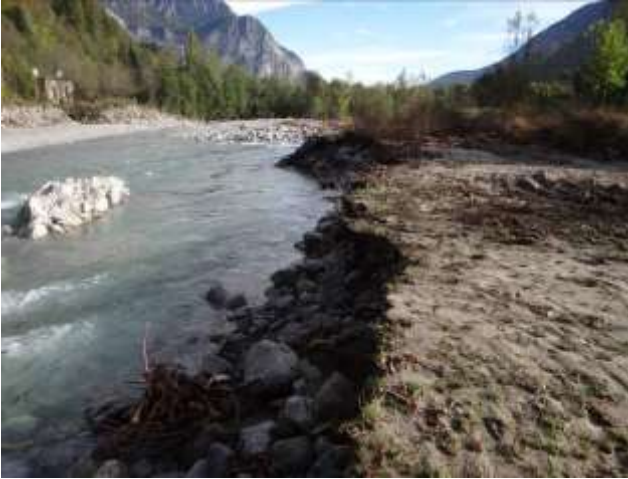
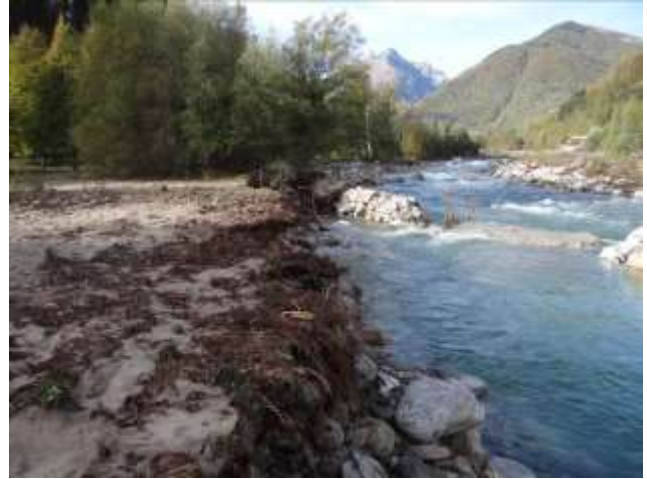
5 - Real park

L'area attrezzata Real Park è stata lambita dalla piena del torrente Gesso della Valletta, che ha causato un'erosione in sponda destra senza causare danni all'area ricreativa. Nel corso dell'alluvione del giugno 2000 l'area del Real Park venne pesantemente coinvolta dall'esonazione del torrente che causò l'alluvionamento dell'area giochi con un battente idrometrico massimo di 2 metri.

Figura 37 – Entracque: erosione della sponda destra lungo il Torrente Gesso della Valletta poco a monte del Real Park

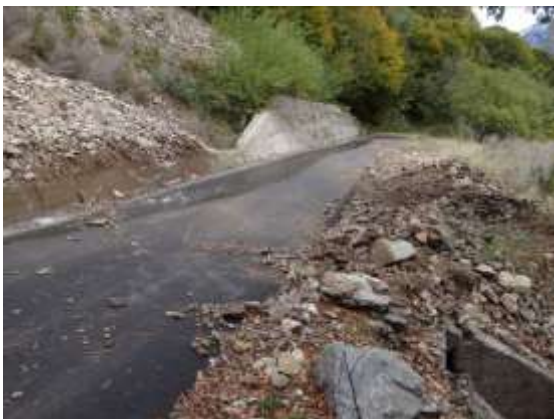
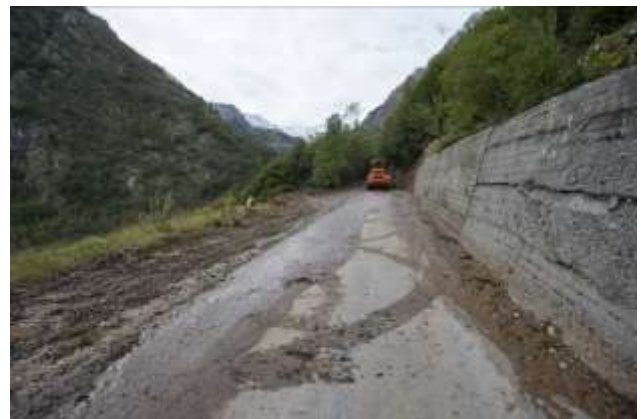
6 - Vallone delle Rovine (rio Bucera)

La strada del vallone è stata interrotta dal trasporto solido da parte di un rio secondario, così come avvenuto nell'ottobre 2020. In entrambi i casi, a pochi giorni dall'accaduto, la percorribilità della strada era stata ripristinata.

Figura 38 – Entracque: trasporto solido sulla strada comunale per il Lago della Rovina

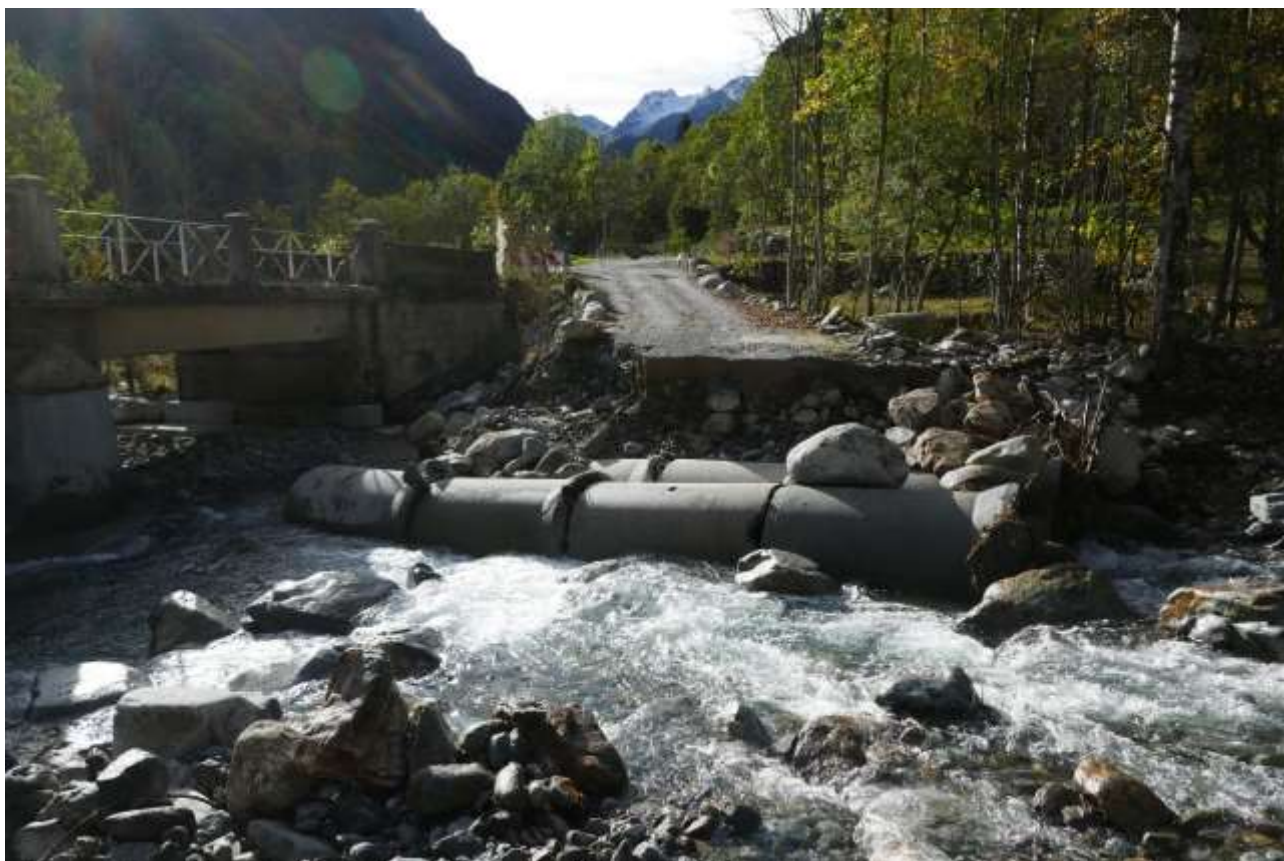
7 - Guado sul rio Bucera

L'intensa attività torrentizia del rio Bucera, immediatamente prima dello sbocco nel torrente Gesso della Barra, ha causato l'asportazione del guado lungo la strada per la località San Giacomo di Entracque, realizzato per permettere la sistemazione del ponte danneggiato durante l'evento di ottobre 2020.

Figura 39 – Entracque: guado asportato sul Rio Bucera (in alto foto del 23 ottobre 2023 di Filippo Fulcheri); ripristino del guado nel 2023 (basso a sx), ponte danneggiato e conseguente guado realizzato nel 2020 (basso a dx)

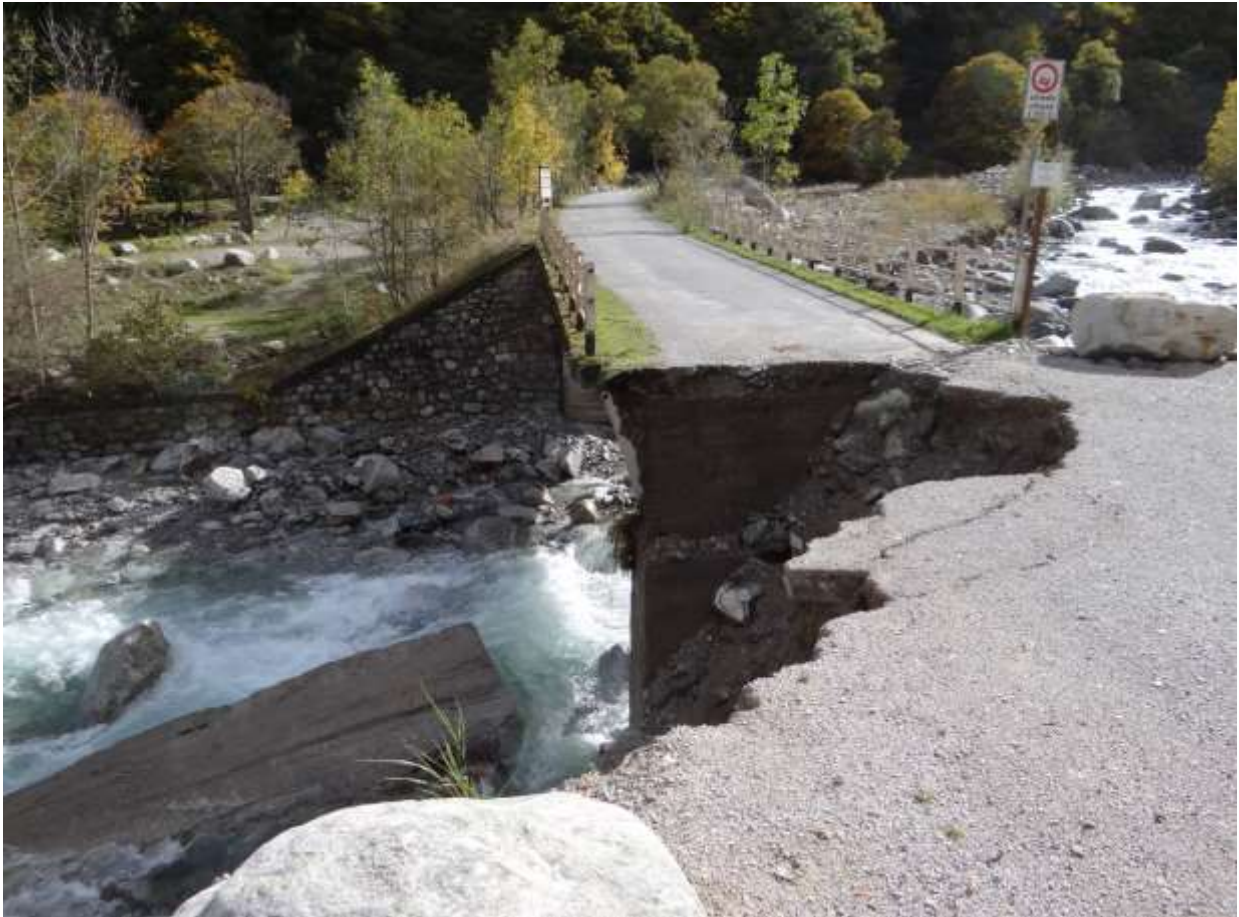
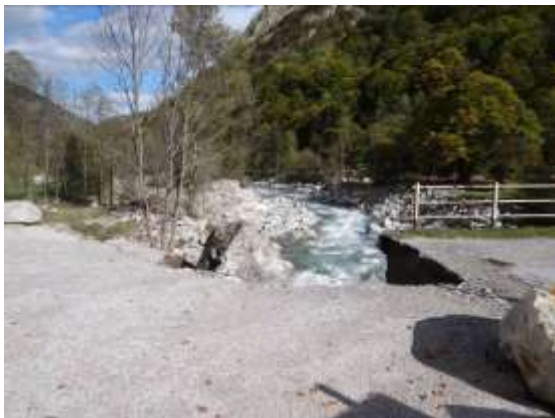
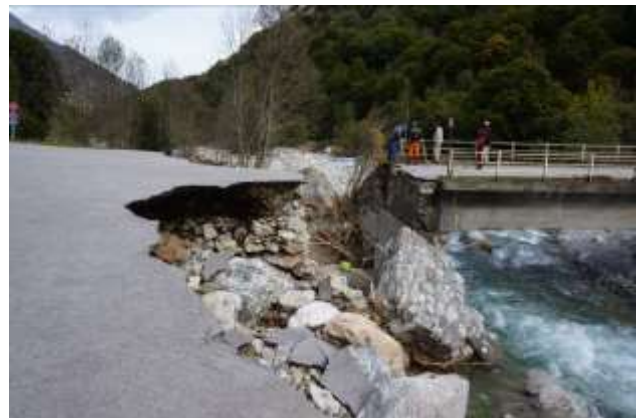
8 - Località San Giacomo di Entracque

Immediatamente a valle della località san Giacomo di Entracque, il torrente Gesso della Barra ha eroso parzialmente la spalla sinistra del ponte utilizzato per accedere al Vallone di Monte Colombo, causando l'interruzione del transito. Ad ottobre 2020 il processo erosivo in sinistra idrografica interessò un lungo tratto della sponda e comportò il completo isolamento dell'impalcato del ponte.

Figura 40 – Entracque: ponte presso la località San Giacomo Confronto tra il dissesto del 2023 (alto e basso a sx) e del 2020 (basso a dx)

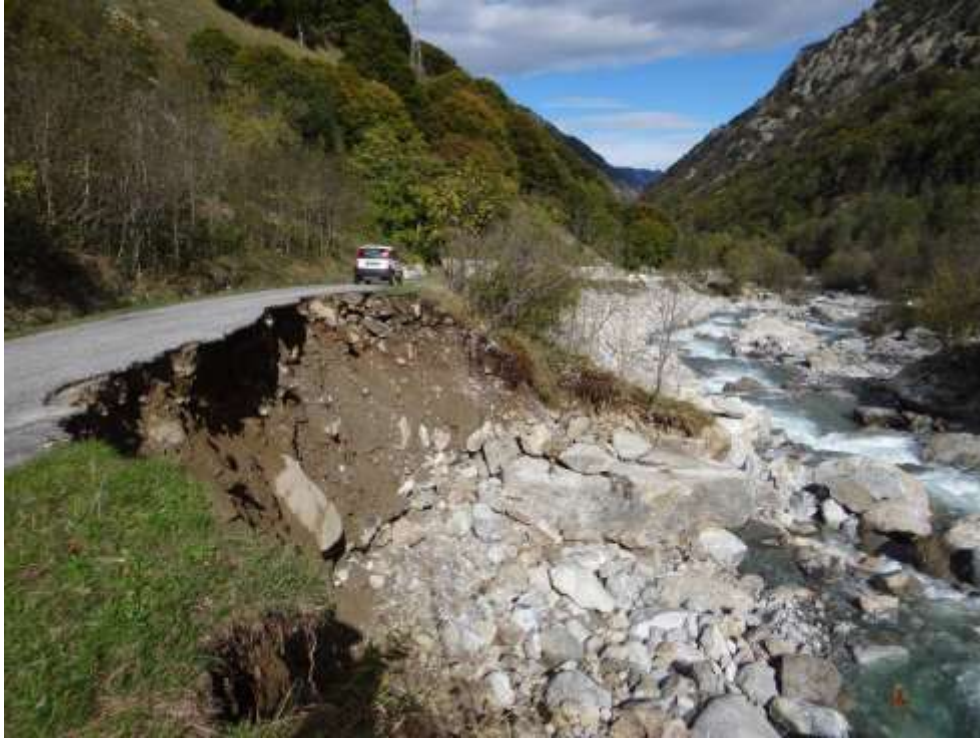
Figura 41 – Entracque: erosione della sponda sinistra lungo il Torrente Gesso della Barra, carreggiata della SP 301 parzialmente asportata

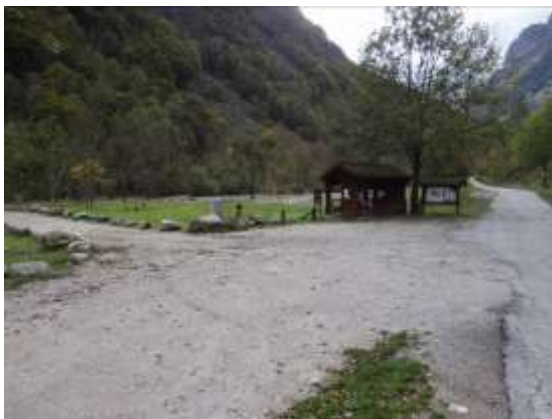
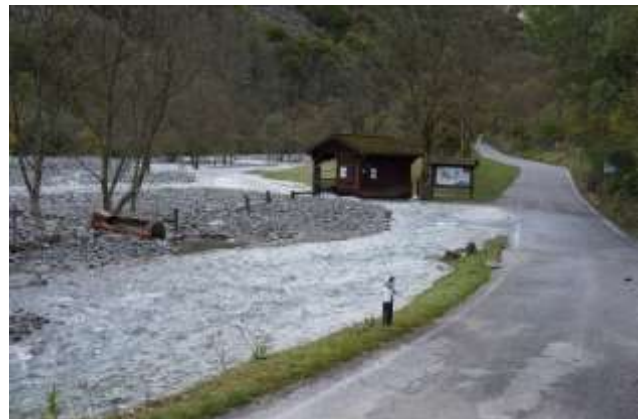
Anche l'area di sosta presso località Tetti Suet, che nel 2020 venne pesantemente alluvionata dalle acque del torrente Gesso della Barra, è stata nuovamente coinvolta dall'esondazione del corso d'acqua ma in maniera decisamente più contenuta.

Figura 42 – Entracque: esondazione del Torrente Gesso nei pressi di Tetti Suet a monte del Lago della Piastra nel 2023 (sx) e nel 2020 (dx)

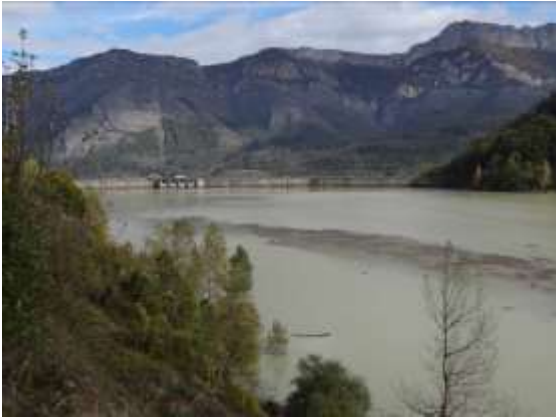
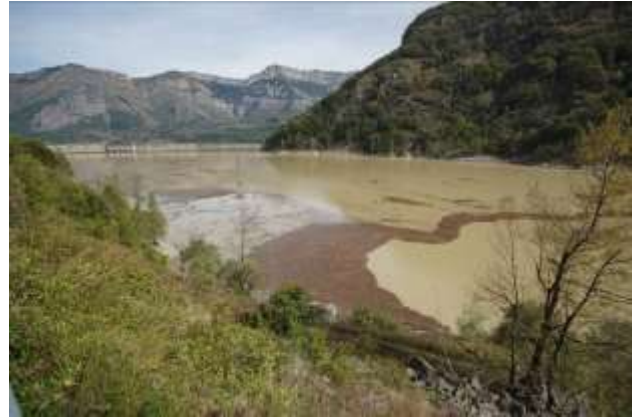
11 - Lago della Piastra

L'abbondante trasporto solido costituito da terra, detrito e materiale vegetale che si è sviluppato principalmente lungo il Vallone della Barra e secondariamente lungo quello limitrofo della Rovina si è riversato nell'invaso artificiale della Piastra.

Figura 43 – Entracque: materiale fluitato nell'invaso della diga della Piastra nel 2023 (sx) e nel 2020 (dx)

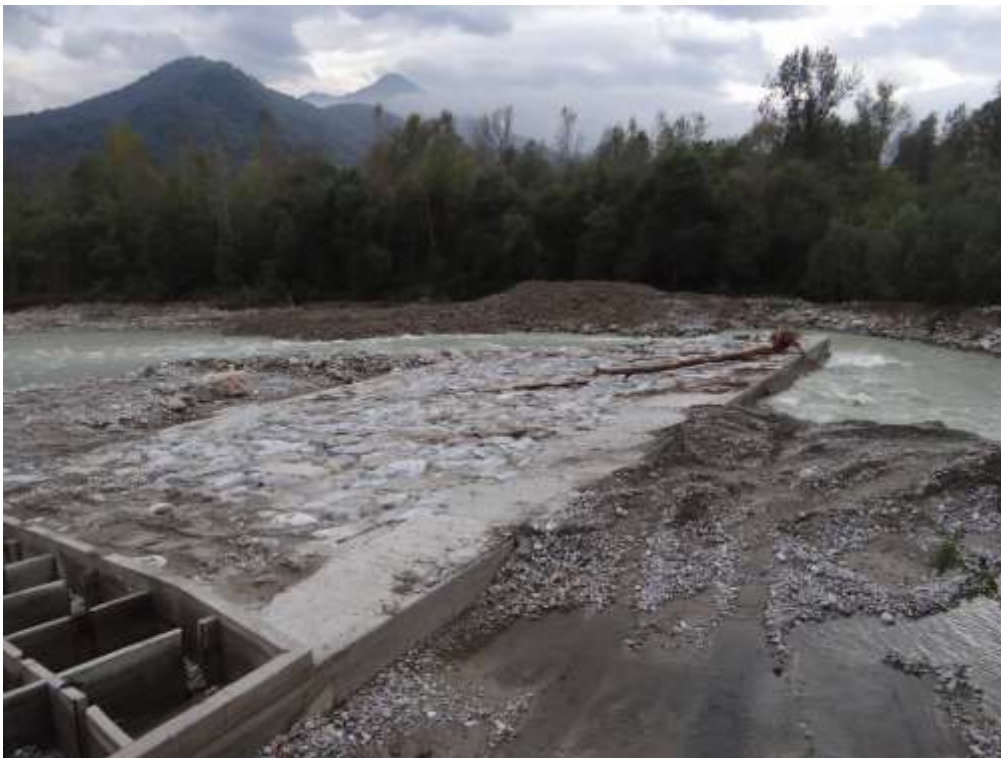
Figura 44 – Borgo San Dalmazzo: traversa di presa sul Torrente Gesso aggirata in destra idrografica

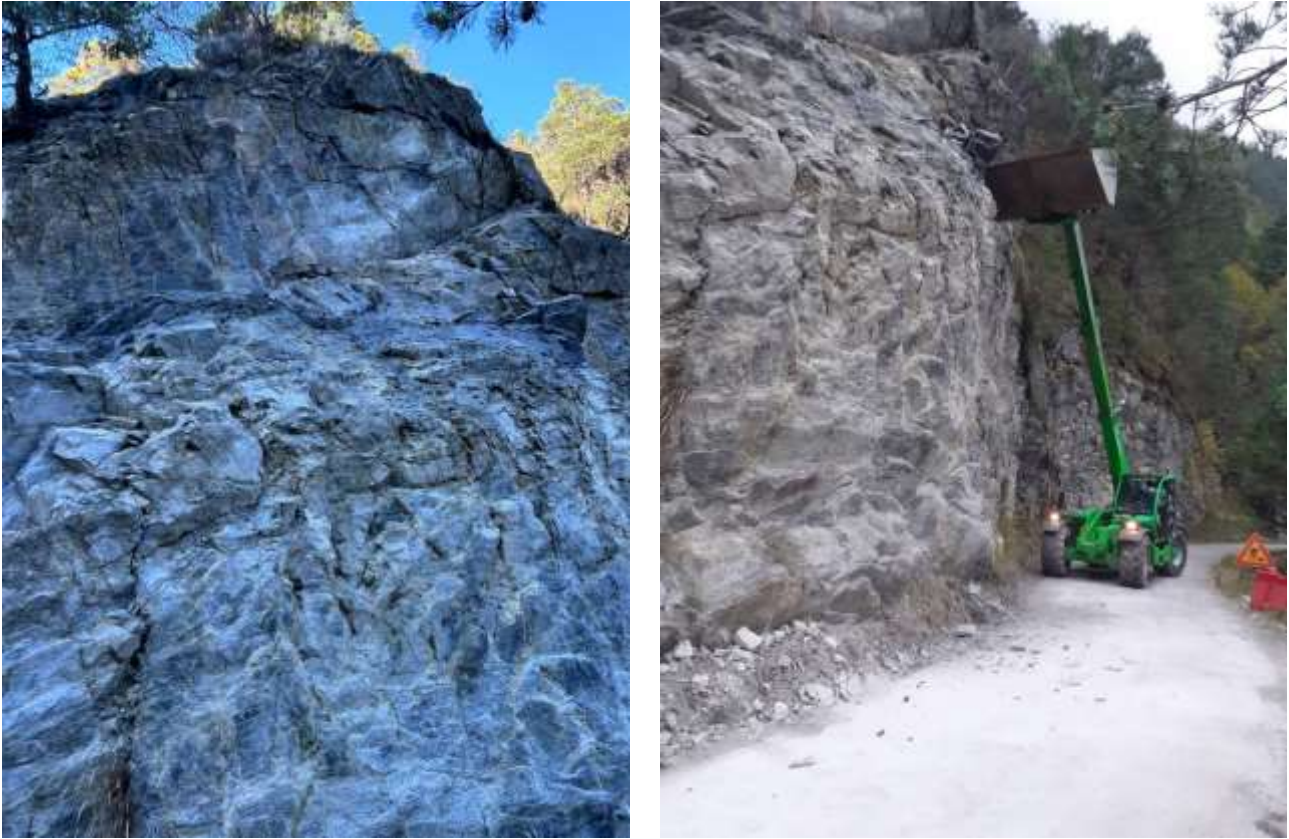
Figura 45 – Macra: crollo in località Albaretto (foto Provincia di Cuneo, Settore Viabilità)
