# RAPPORTO D'EVENTO Precipitazioni intense 24-28 agosto 2023

A cura del Dipartimento Rischi Naturali e Ambientali

Torino, 4 settembre 2023

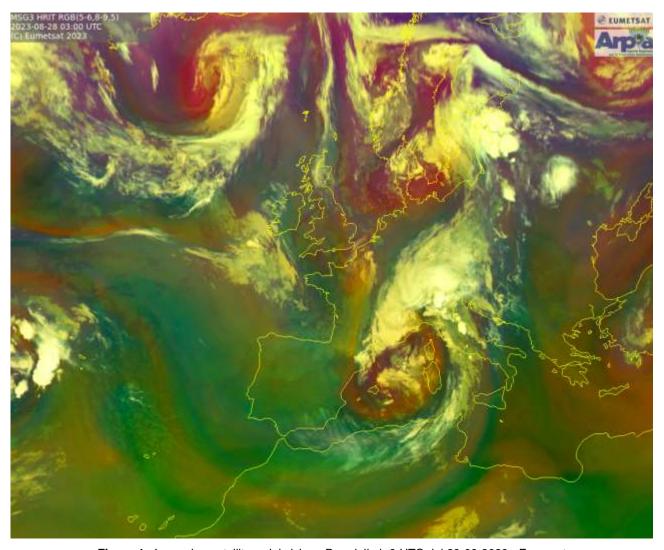
Figura 1– Immagine satellitare del ciclone Rea delle h 3 UTC del 28-08-2023 - Eumesat

La mappa satellitare sottostante (Figura 1) mostra il ciclone Rea nel momento di massima intensità tra il 27 e il 28 agosto, in cui si ha la formazione del minimo al suolo e tutto il sistema nuvoloso ruota intorno ad esso.

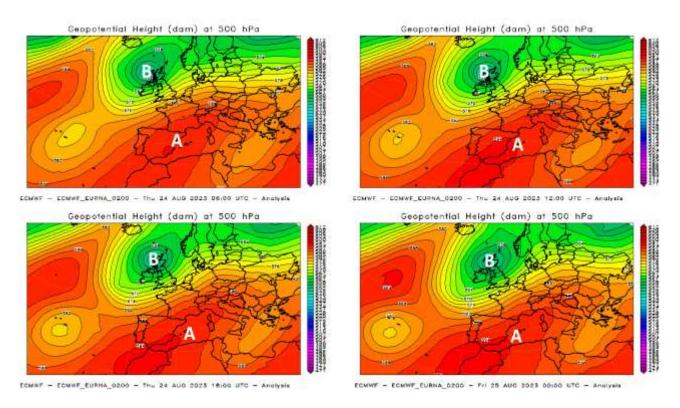
**Figura 2** – Evoluzione dell'altezza di geopotenziale a 500 hPa (dam) tra le ore 06 UTC del 24 agosto 2023 e 00 UTC del 25 agosto 2023, intervallata ogni 6 ore. Elaborazione ARPA Piemonte su dati ECMWF

**Giovedì 24 agosto** (Figura 2), l'anticiclone africano si estendeva dal Marocco al Mediterraneo occidentale, fino alla Francia e al nordovest italiano.

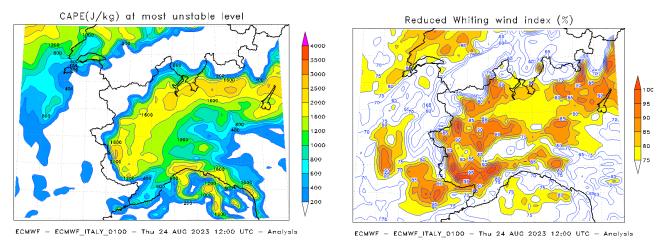
Figura 3 – Indici di instabilità del 24 agosto 2023 alle ore 12 UTC: "CAPE al livello più instabile" a sinistra e "Reduced Whiting index" a destra. Elaborazione ARPA Piemonte su dati ECMWF

Sul Piemonte le temperature elevate al suolo hanno favorito la convezione pomeridiana, con lo sviluppo di cumuli più significativi a ridosso delle Alpi, che hanno dato luogo a rovesci sparsi su tutta la fascia alpina. Gli indici d'instabilità infatti erano elevati, in particolare a ridosso dei rilievi (Figura 3).

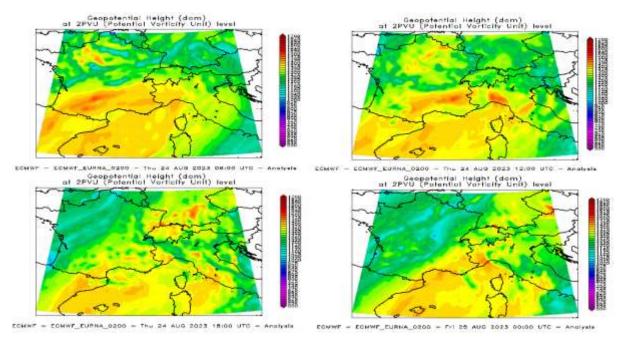
Figura 4 – Evoluzione dell'altezza della tropopausa dinamica tra le ore 06 UTC del 24 agosto 2023 e 00 UTC del 25 agosto 2023, intervallata ogni 6 ore. Elaborazione ARPA Piemonte su dati ECMWF

Si osserva inoltre un disturbo nell'altezza della tropopausa dinamica, colorato in verde sul Piemonte per le ore 18 UTC, in Figura 4. I fenomeni sono andati poi ad esaurirsi in serata.

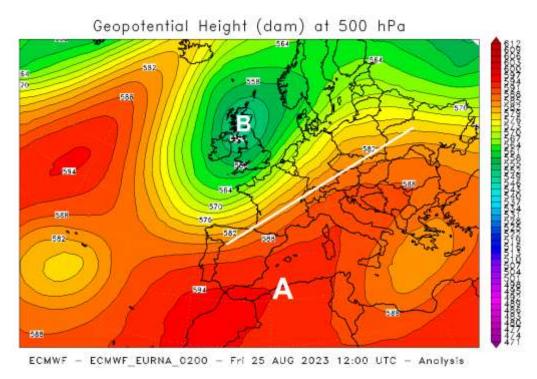
**Figura 5** –Altezza di geopotenziale a 500 hPa (dam) alle ore 12 UTC del 25 agosto 2023. Elaborazione ARPA Piemonte su dati ECMWF

Nella mappa dell'altezza di geopotenziale a 500 hPa alle ore 12 UTC (Figura 5) è possibile notare le due strutture responsabili del mutamento della circolazione sulla nostra regione: l'alta pressione sul Mediterraneo, che va via via indebolendosi, e la bassa pressione che, in lenta discesa dalle Isole Britanniche, tende a far flettere da ovest-sudovest i flussi in quota sul nordovest italiano. La linea bianca indica la zona al confine tra le due strutture, che si colloca proprio a ridosso delle Alpi settentrionali.

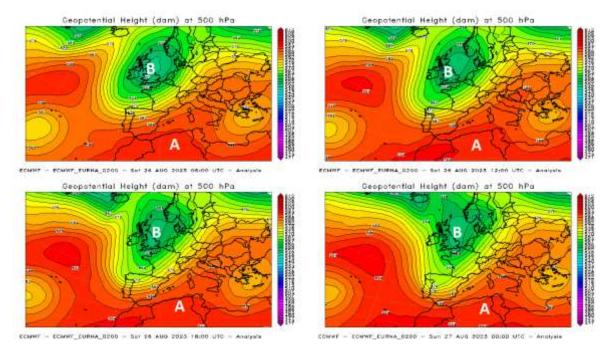
Figura 8 – Evoluzione dell'altezza di geopotenziale a 500 hPa (dam) tra le ore 06 UTC del 26 agosto 2023 e 00 UTC del 27 agosto 2023, intervallata ogni 6 ore. Elaborazione ARPA Piemonte su dati ECMWF

Nella giornata di **sabato 26 agosto** la saccatura sull'Inghilterra si allunga ulteriormente verso sud (Figura 8), andando a scalzare l'anticiclone sul Mediterraneo centrale e portando un abbassamento dei valori di pressione in quota sul nord Italia. Il Piemonte si trova sempre di più sul ramo ascendente della saccatura, ovvero la parte più instabile, dove i flussi in quota sudoccidentali, carichi di umidità, sono molto intensi. Questa situazione si può apprezzare molto bene dalle mappe di vento in quota a 500 hPa (Figura 9).

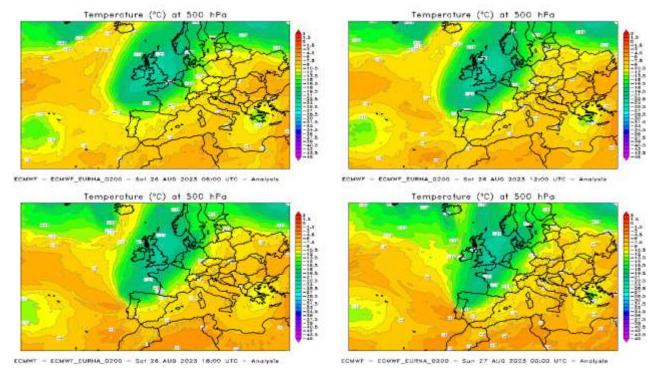
Figura 10 – Evoluzione della temperatura a 500 hPa (dam) tra le ore 06 UTC del 26 agosto 2023 e 00 UTC del 27 agosto 2023, intervallata ogni 6 ore. Elaborazione ARPA Piemonte su dati ECMWF

La massa di aria fredda associata alla saccatura, di colore verde sulle mappe di temperatura in quota a 500 hPa (Figura 10), si manteneva ancora lontana dall'arco alpino, sulla Francia e sulla Svizzera; tuttavia, il Piemonte si trovava nella zona prefrontale con infiltrazioni di aria fresca associate alla saccatura.

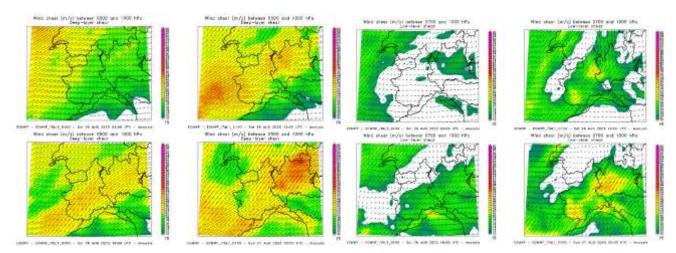
Inoltre, gli indici di instabilità erano molto elevati sulla regione, così come il *wind-shear* (Figura 11), sia per lo strato tra 500 e 1000 hPa che tra 700 e 1000 hPa. Tutti questi elementi descrivono efficacemente l'elevata instabilità potenziale sulla regione.

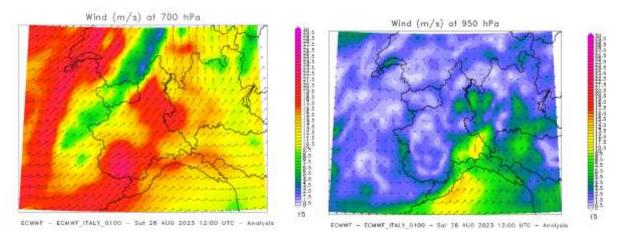
Figura 12 – Mappa di vento a 700 hPa (circa 3000 m di quota) a sinistra e a 950 hPa (circa 500 m di quota) a destra alle ore 12 UTC del 26 agosto 2023. Elaborazione ARPA Piemonte su dati ECMWF

Gli intensi flussi in quota da sudovest (Figura 12 sinistra) hanno spostato molto velocemente i temporali verso est-nordest nel corso della giornata. Le già citate condizioni di potenziale instabilità, unite alle temperature elevate presenti sulle zone di pianura e all'ulteriore apporto da sud di aria umida più calda nei bassi strati dal Mar Ligure (Figura 12 destra), con venti ancora più intensi nel corso del pomeriggio, hanno fatto sì che i temporali sui rilievi, appena raggiunte le zone pianeggianti, si intensificassero, con valori anche molto forti, grandinate e forti raffiche di vento, registrate soprattutto sulle pianure centro-orientali.

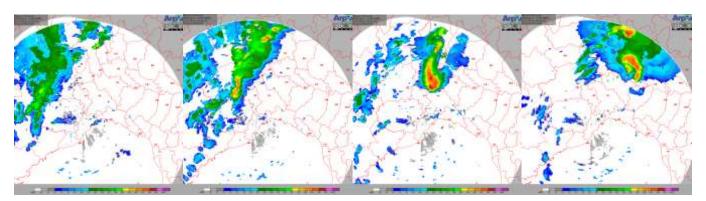
Figura 13– Intensità di precipitazione oraria rilevata dalle mappe radar in alcuni istanti rappresentativi del 26 agosto, una ogni ora, precisamente alle ore 11:30 UTC a sinistra e alle 14:30 UTC a destra

Le mappe radar di Figura 13 descrivono bene il primo passaggio perturbato, che è stato molto veloce (tra le 11:30 e le 14:30 UTC del 26 agosto 2023), ma che ha visto l'intensificazione delle precipitazioni su tutto il fronte temporalesco, con l'interessamento delle prime pianure occidentali e settentrionali; il sistema ha subìto un'ulteriore intensificazione quando ha raggiunto le pianure nord-orientali, alimentato in modo più importante dai flussi umidi da sud su Astigiano e Alessandrino (Figura 13 destra).

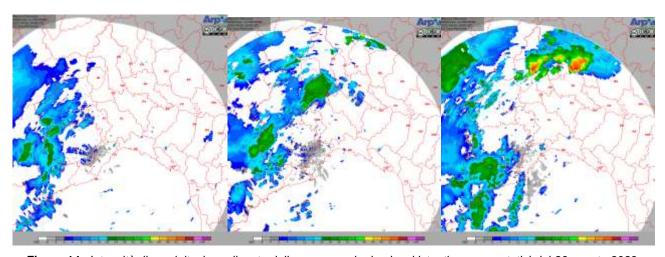
Figura 14– Intensità di precipitazione rilevata dalle mappe radar in alcuni istanti rappresentativi del 26 agosto 2023, una ogni due ore, precisamente alle 19.00 UTC a sinistra alle 23.00 UTC a destra

Nel corso del pomeriggio si sono avuti altri passaggi perturbati (Figura 14), con dinamiche simili a quella precedente, con temporali inizialmente sui settori alpini, in veloce scorrimento verso nordest, e precipitazioni localmente molto forti, soprattutto sulle zone nordorientali, mentre sulle zone sudorientali le precipitazioni sono state deboli sparse o del tutto assenti per l'inibizione della convezione dovuta all'intensificarsi dei flussi sottovento da sud nel corso del pomeriggio.

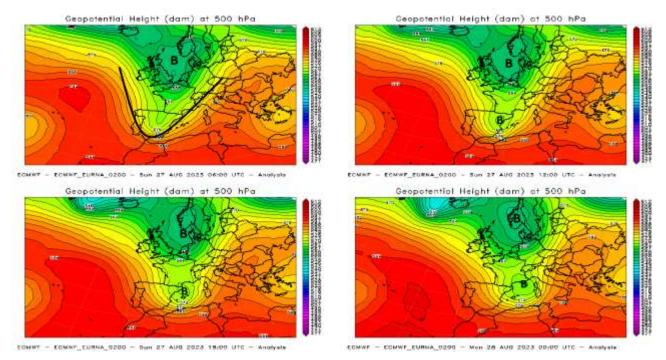
Figura 15 - Evoluzione dell'altezza di geopotenziale a 500 hPa (dam) tra le ore 06 UTC del 27 agosto 2023 e 00 UTC del 28 agosto 2023, intervallata ogni 6 ore. Elaborazione ARPA Piemonte su dati ECMWF

Domenica mattina, la saccatura si è allungata ulteriormente verso sud (Figura 15) sulla Penisola Iberica, isolando un minimo barico in quota che, dalla Spagna nordorientale, si è spostato gradualmente sul Golfo del Leone in serata, avvicinandosi alla nostra regione. Nella mattinata di lunedì la saccatura è traslata ulteriormente verso est (Figura 15) andando ad interessare, con il suo minimo in quota, tutta l'Italia settentrionale.

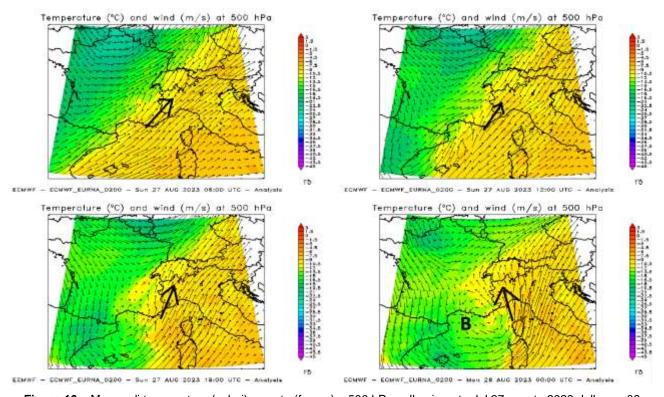
Figura 16 – Mappe di temperatura (colori) e vento (frecce) a 500 hPa nella giornata del 27 agosto 2023 dalle ore 06 UTC, intervallate ogni 6 ore. Elaborazione ARPA Piemonte su dati ECMWF

L'avvicinamento della saccatura, già nella notte e durante la mattina di domenica, ha convogliato intensi flussi caldo-umidi da sudovest sul Piemonte, che hanno determinato precipitazioni diffuse su tutta la regione. Le frecce in Figura 16 ci mostrano gli intensi venti in quota da sudovest, mentre i colori tendenti al giallo identificano il fronte caldo e umido che transita sulla regione. Dal pomeriggio i flussi hanno cominciato a ruotare da sud seguendo il movimento del minimo.

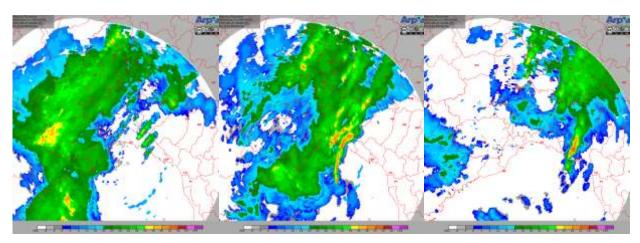
Figura 17 – Intensità di precipitazione rilevata dalle mappe radar in alcuni istanti rappresentativi del 27 agosto 2023, una ogni due ore, precisamente alle 08:00 UTC a sinistra e alle 12:00 UTC a destra

Le precipitazioni nella notte e al primo mattino sono state sia a carattere avvettivo, interessando l'intera regione, ma anche localmente convettive con scrosci molto intensi e quantitativi di pioggia che hanno fatto registrare valori tra moderati e forti, con picchi molto forti, in particolare sul settore settentrionale (Figura 17). Nel corso della mattinata le precipitazioni si sono progressivamente attenuate e spostate verso est, andando ad interessare le altre regioni italiane, con una breve pausa sul Piemonte.

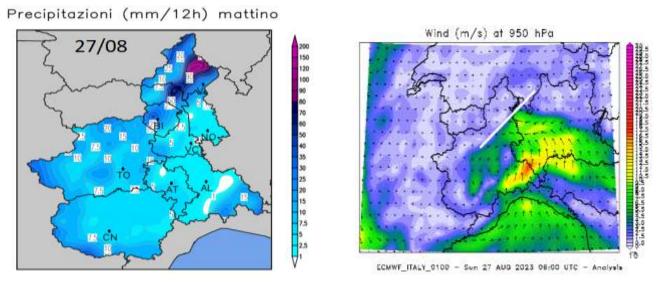
Figura 18 – A sinistra la mappa di pioggia cumulata in 12 ore dalle 00 alle 12 UTC del 27 agosto 2023, e a destra la mappa del vento nei bassi strati (950 hPa) alle ore 06 UTC

La Figura 18 a sinistra mostra i quantitativi di pioggia cumulata dalle ore 00 alle 12 UTC del 27 agosto, con un picco di precipitazione a nord, che corrisponde ad una zona di convergenza nei bassi strati, mostrata con la linea bianca sull'immagine di destra.

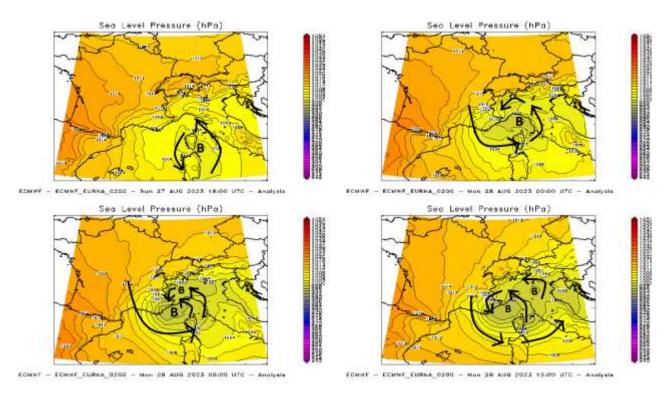
Figura 19 – Evoluzione della pressione al livello del mare ogni 6 ore, dal 27 agosto alle 18 UTC al 28 agosto alle 12 UTC. Alle mappe sono state aggiunte delle indicazioni sulla direzione del vento.

Con il progressivo avvicinamento della struttura depressionaria al Piemonte, domenica pomeriggio la pressione al suolo ha cominciato a diminuire e si è andato a formare un minimo barico al largo della Corsica, che si è poi spostato sul Golfo Ligure e si è approfondito nella serata, richiamando aria intorno a sé; i flussi nei bassi strati, insieme a tutta la struttura depressionaria, hanno cominciato a ruotare in senso antiorario intorno al minimo (Figura 19 in alto).

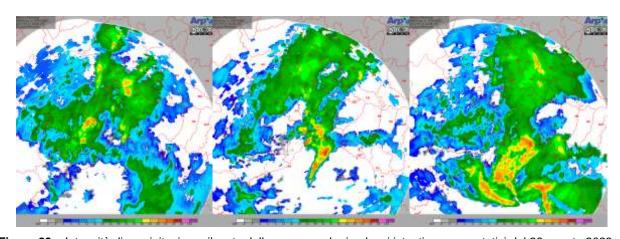
Figura 20 – Intensità di precipitazione rilevata dalle mappe radar in alcuni istanti rappresentativi del 28 agosto 2023, una ogni due ore, precisamente alle 18:00 UTC a sinistra e alle 22:00 UTC a destra

Le precipitazioni nel pomeriggio sono riprese, con temporali sparsi sulla regione. I fenomeni più intensi si sono avuti sulle zone nordorientali al confine con la Lombardia, per via della convergenza dei venti, e sul Piemonte meridionale per l'arrivo di temporali dalla Liguria (Figura 20).

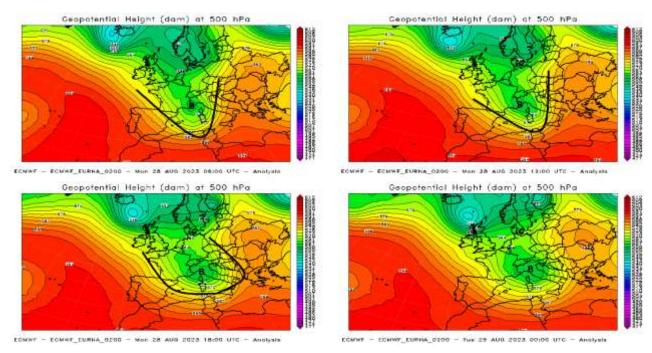
Figura 21 – Evoluzione dell'altezza di geopotenziale a 500 hPa (dam) tra le ore 06 UTC del 28 agosto 2023 e 00 UTC del 29 agosto 2023, intervallata ogni 6 ore. Elaborazione ARPA Piemonte su dati ECMWF

**Lunedì 28 agosto** la saccatura si va a posizionare proprio sul nord-Italia nel corso della giornata (Figura 21); nella notte si forma un secondo minimo sulla Pianura Padana, che in mattinata si sposta sulle regioni nordorientali italiane. È proprio nella notte e al mattino che si sono registrati valori di precipitazione più diffusi e intensi su tutta la regione (Figura 22 sinistra). Nella notte, infatti, l'aria richiamata dal minimo va a convergere sulle zone settentrionali piemontesi, spostandosi poi sulle zone pianeggianti di Cuneese e Torinese, interessando quindi tutto il territorio piemontese.

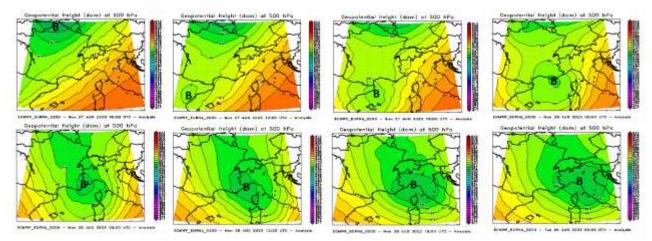
Figura 23 – Andamento del geopotenziale a 500 hPa (dam) ogni sei ore a partire dalle 06 UTC di domenica 27 agosto 2023 (in alto a sinistra), fino alle 00 UTC di martedì 29 agosto 2023. Elaborazione ARPA Piemonte su dati ECMWF

In Figura 23 si può apprezzare un quadro dettagliato dell'evoluzione del minimo in quota (domenica in alto, lunedì in basso) al momento del suo ingresso sul nord-Italia. Allo stesso tempo, se si analizza la temperatura in quota (Figura 24), si vede bene come l'aria fredda faccia il suo ingresso sulla regione nella notte tra domenica e lunedì, con un conseguente marcato calo delle temperature.

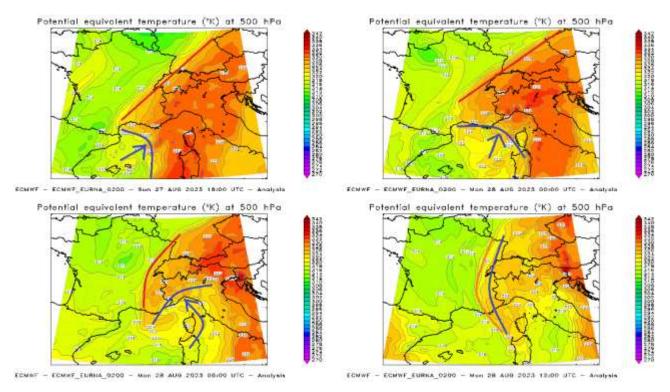
Figura 25 – Andamento della temperatura potenziale equivalente a 500 hPa (K) ogni sei ore a partire dalle 18 UTC di domenica 27 agosto 2023 alle 12 UTC di lunedì 28 agosto 2023. Elaborazione ARPA Piemonte su dati ECMWF

A tal proposito, le mappe in Figura 25, che mostrano la temperatura potenziale equivalente a 500 hPa, ci danno l'idea delle masse di aria calda e fredda che si muovono intorno al minimo. Con l'aiuto delle linee rosse e blu, si nota l'avvezione di aria fredda in arrivo sul Piemonte nella notte tra domenica e lunedì.

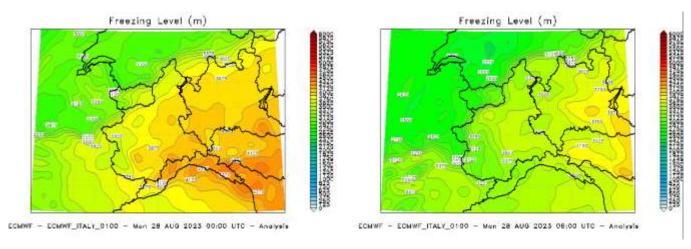
**Figura 26** – Andamento dello zero termico sul Piemonte tra le ore 00 UTC e 06 UTC di lunedì 28 agosto 2023. Elaborazione ARPA Piemonte su dati ECMWF

Dalla Figura 26, che ci mostra lo zero termico per le scadenze delle 00 UTC e delle 06 UTC, si può ben apprezzare la differenza di valori tra una scadenza e l'altra e l'arrivo di aria fredda nella notte.

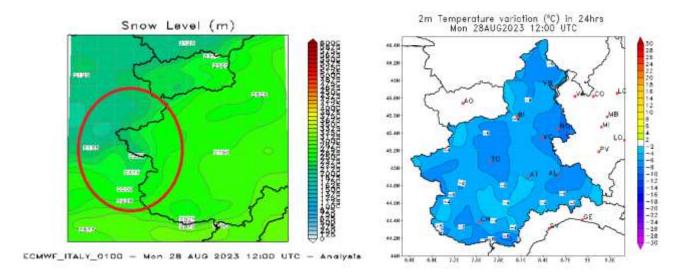
Inoltre, con questo ingresso freddo la quota delle nevicate si è bruscamente abbassata sui rilievi alpini occidentali (Figura 27 destra); nel complesso l'abbassamento delle temperature è stato anche di 6 gradi (Figura 27 sinistra).

Figura 27 – A sinistra, andamento della quota delle nevicate stimata dal modello ECMWF per le ore 12 UTC di lunedì 28 agosto 2023: la quota neve reale è risultata più bassa rispetto a quanto previsto di 300 m.

A destra la variazione di temperatura in 24 ore tra lunedì e domenica.

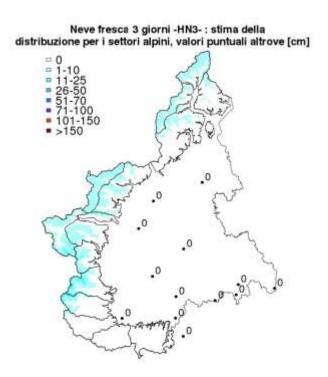
Figura 30 – Stima della neve fresca cumulata dal 27 al 29 agosto distribuita sui settori alpini piemontesi elaborata a partire dai dati della rete nivometrica regionale

Sulle zone di confine di Alpi Cozie Nord e Alpi Graie la neve fresca cumulata è rimasta compresa tra 10 e 15 cm, mentre su Alpi Pennine e Alpi Lepontine gli apporti sono stati ancora più contenuti e non hanno raggiunto i 10 cm (Figura 30).

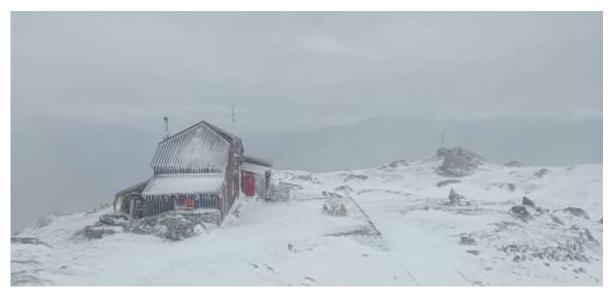
La misura della neve fresca è stata complicata dalla ventilazione intensa che ha accompagnato le precipitazioni, con la conseguente formazione di piccoli accumuli alternati a zone erose fino al suolo (Figura 31).

Figura 31 – Nevicata e vento al Rifugio Vaccarone,(2745m) in Valle Susa (Giaglione, TO)

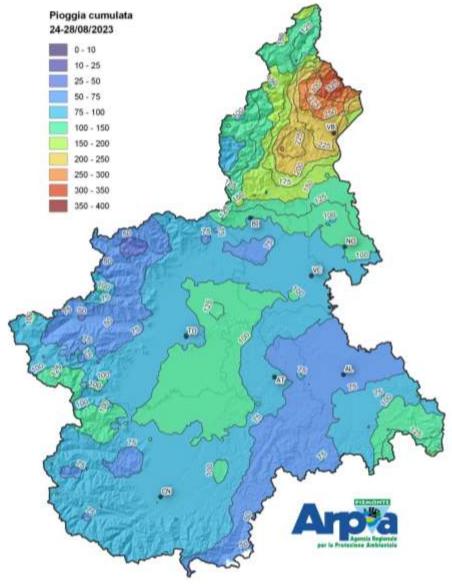
Figura 32 - Pioggia cumulata dal 24 al 28 agosto 2023

Tra il 24 e il 28 agosto 2023 il Piemonte è stato interessato da precipitazioni sull'intera regione, con valori più significativi nella zona settentrionale. Il 24 agosto nella zona nord-occidentale della regione sono stati registrati fenomeni temporaleschi mentre il 25 e 26 agosto le aree maggiormente colpite dalle precipitazioni sono state quelle settentrionali e le pianure orientali. Il 27 e 28 agosto le piogge hanno invece coinvolto l'intera regione ma con intensità maggiori nel Biellese, Verbano e Torinese. Di seguito l'immagine delle precipitazioni complessive sul territorio regionale dal 24 al 28 agosto (Figura 32).

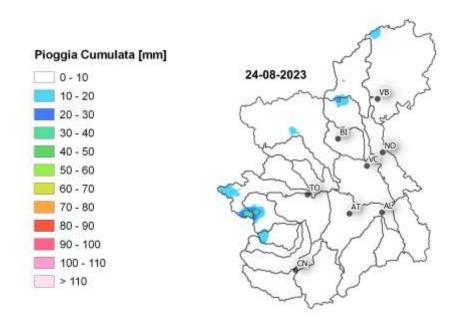
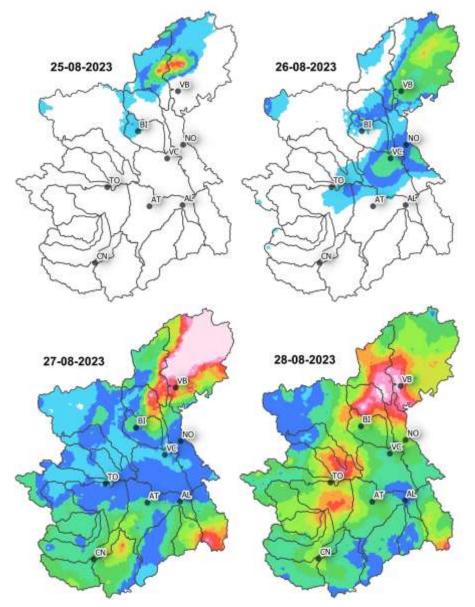
Figura 34 - Precipitazioni giornaliere dal 24 al 28 agosto 2023

Si evidenziano i valori areali maggiormente elevati sui bacini del Ticino svizzero, Toce e Sesia. Nella figura seguente (Figura 34) si riportano le mappe con le piogge cumulate giornaliere sull'intero bacino idrografico del Po chiuso alla confluenza con Ticino dal 24 al 28 agosto 2023.

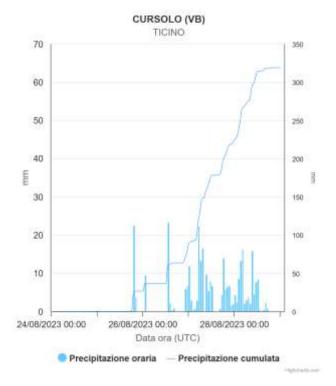
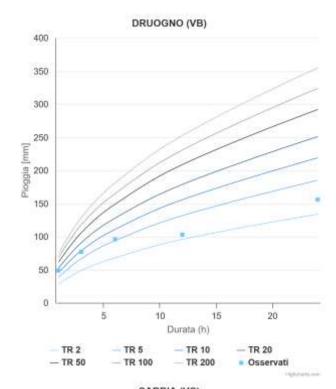
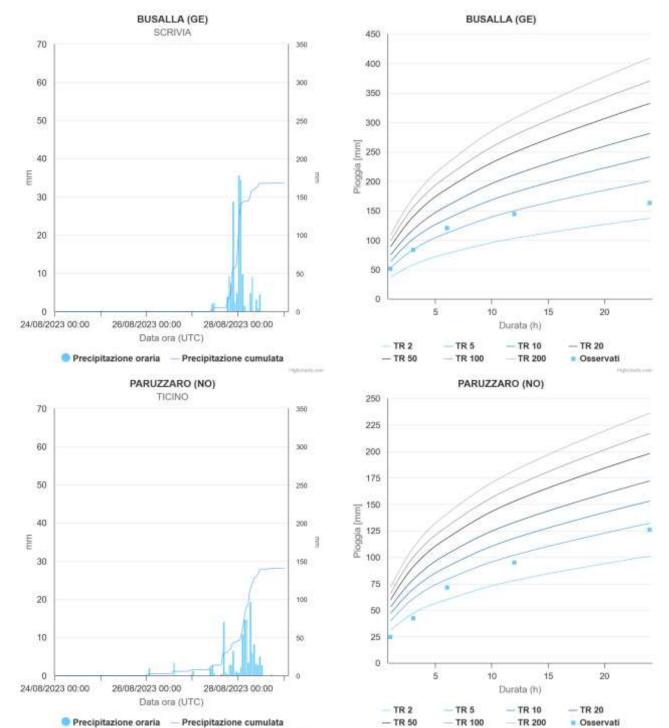
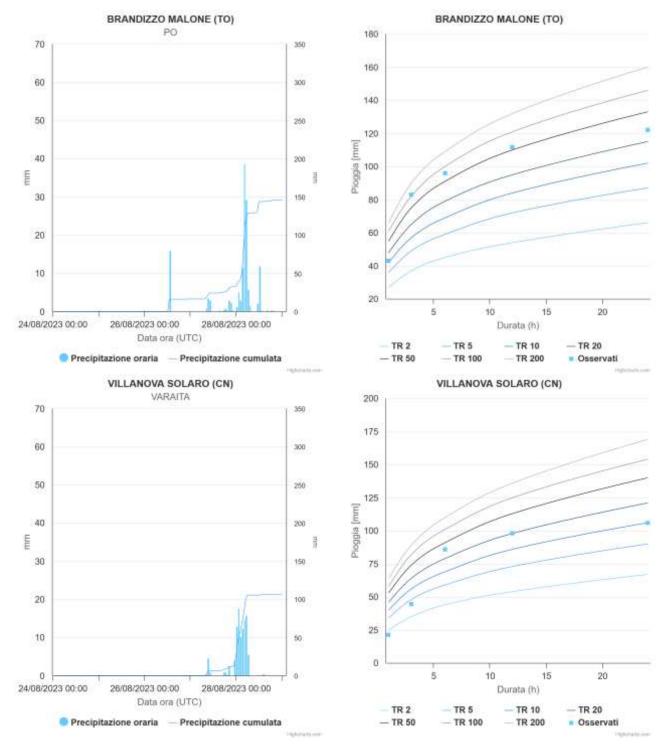
Figura 35 - letogrammi delle stazioni che hanno registrato le precipitazioni maggiori e linee segnalatrici di possibilità pluviometrica per la determinazione del tempo di ritorno del fenomeno.

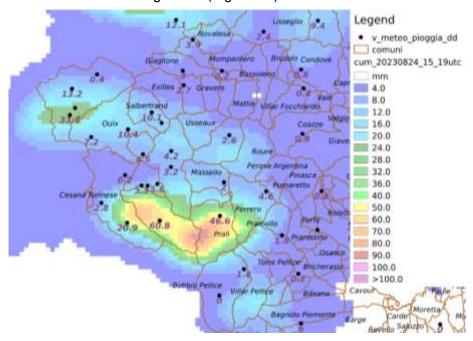
**Figura 36** – Precipitazione cumulata stimata da radar tra le 15 e le 19 UTC del 24 agosto. Sono riportati in figura i limiti comunali e le misure di pioggia a terra sulle 24 ore. La cumulata radar su 4 ore riflette la precipitazione prodotta da due rovesci in rapida successione.

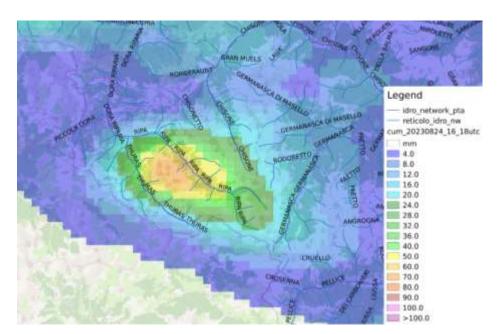
Figura 37 – Dettaglio della precipitazione cumulata stimata da radar su 2 ore in Valle Argentera (tra le 16 e le 18 UTC del 24 agosto), con il dettaglio del reticolo idrografico.

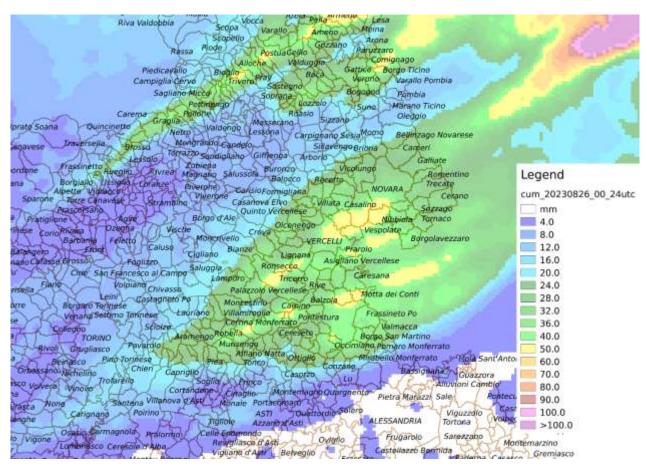
Figura 38 – Cumulata di precipitazione stimata da radar su 24 ore, 26 agosto. I comuni piemontesi a Est della collina di Torino sono stati interessati dai fenomeni tra le 12:30 e le 14:30 UTC circa.

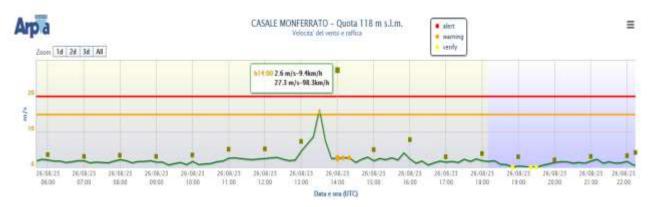
Figura 41 – Velocità del vento alla stazione di Casale Monferrato (VC). Si nota la massima raffica di quasi 100 km/h tra le 13:30 e le 14 UTC.

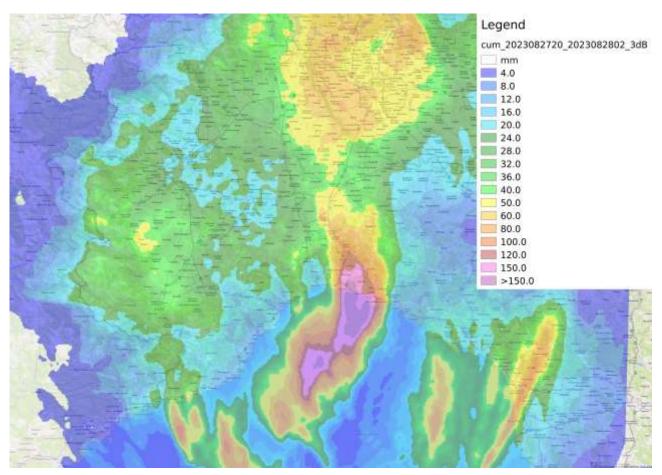
**Figura 42** – Pioggia stimata da radar tra le 20 UTC del 27 agosto e le 02 UTC del 28 agosto. Si può osservare in particolare la precipitazione sull'Alessandrino, causata dalle celle temporalesche in transito dal golfo Ligure.

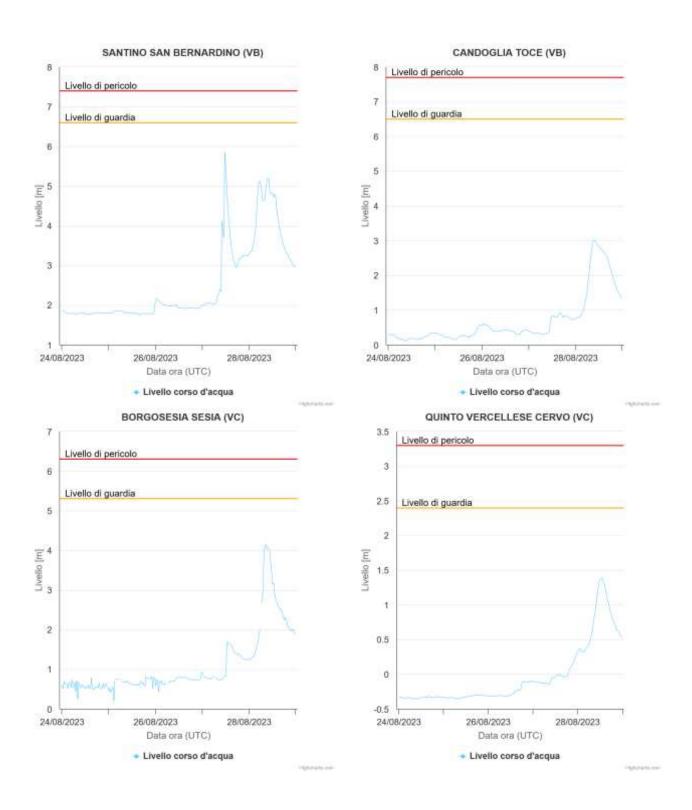
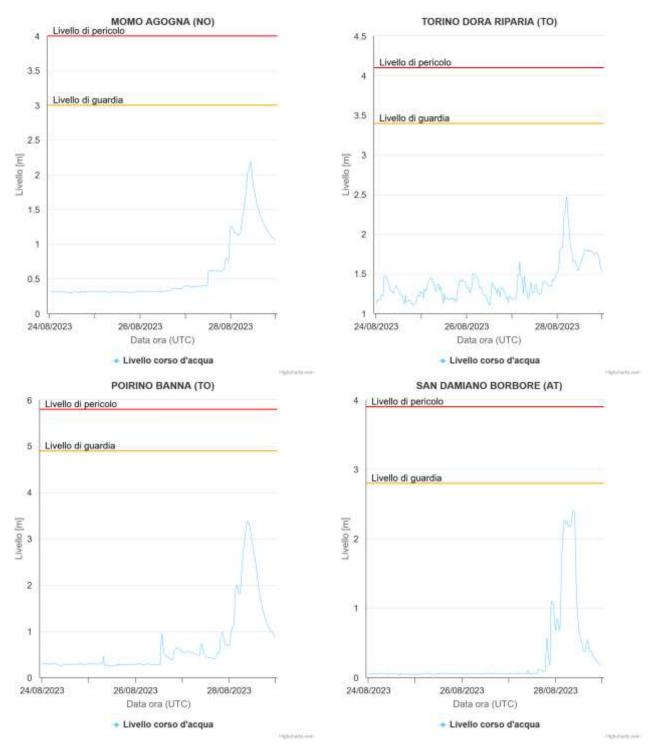
Figura 44 - Idrogrammi di livello delle stazioni idrometriche più significative (periodo 24-28/08/2023).

Di seguito (Figura 44) si riportano gli idrogrammi di livello delle stazioni che hanno registrato gli incrementi più significativi.

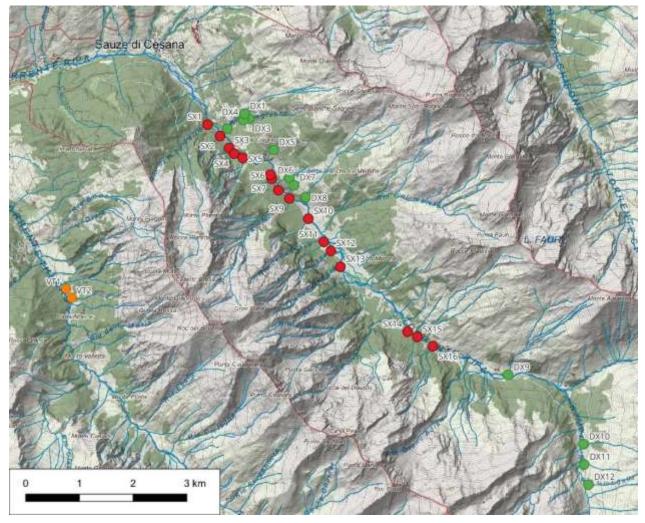
Figura 46 – Ubicazione puntuale dell'intersezione tra la viabilità locale (strada della Valle Argentera, pista tra Bessen Bas e Brusa del Plan, strada della Val Thuras) e le colate detritiche prodottesi la sera del 24 agosto

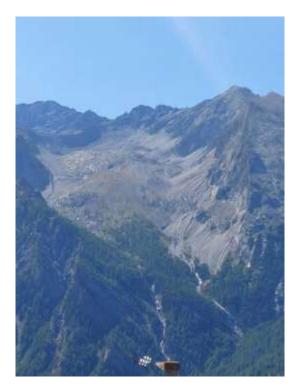
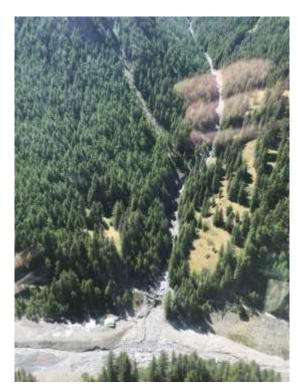
**Figura 47 –** Rio di Pont Terrible: canali di erosione nelle falde detritiche dell'alto vallone (a sinistra, foto CFAVS) e sormonto della strada comunale (a destra, SX1 in Figura 46).

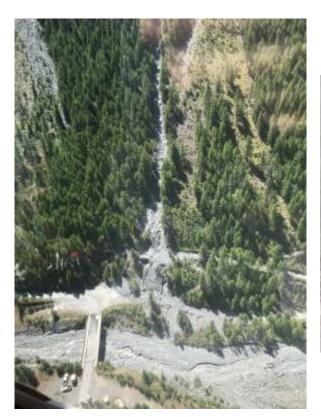
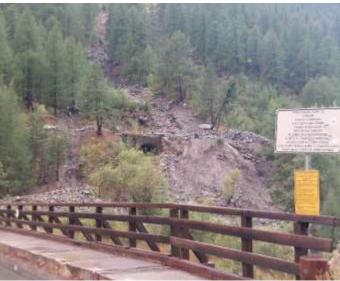
Figura 48 – Incisione in sinistra subito a valle di Pont Terrible (SX2 in Figura 46): sormonto della strada comunale (foto CFAVS).

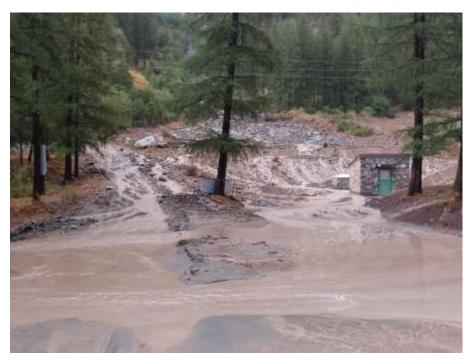
**Figura 49** – Rio Canal, versante destro della Valle Argentera in corrispondenza di Pont Terrible (DX2 in Figura 46): piena torrentizia con parziale coinvolgimento della strada comunale (foto CFAVS).

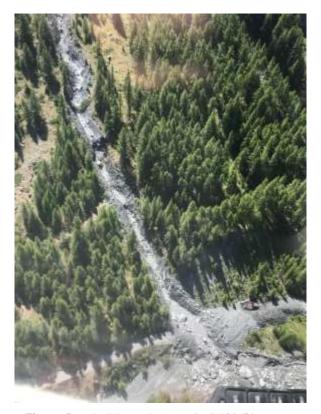
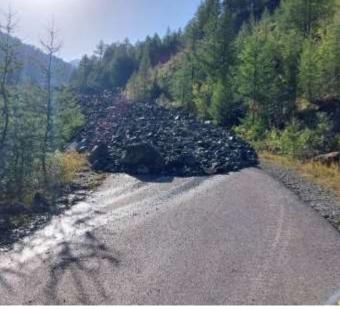
Figura 50 – Incisione che scende dal M. Plaretta, versante sinistro della Valle Argentera (SX5 in Figura 46): sormonto della strada comunale e deposizione di abbondante riporto detritico (a destra, foto CFAVS).

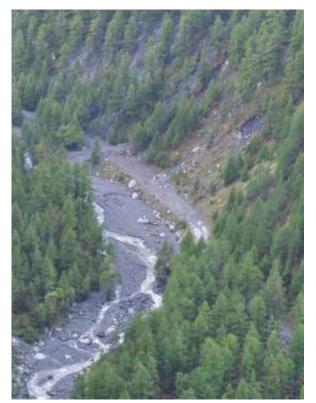
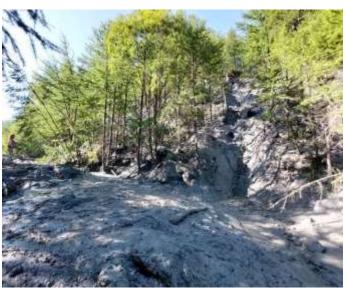
Figura 51 – Poco a monte di Pilone delle Scorce, versante sinistro della Valle Argentera (SX7 in Figura 46): fluidificazione delle coltri detritiche superficiali e colamenti sulla strada comunale (foto CFAVS).

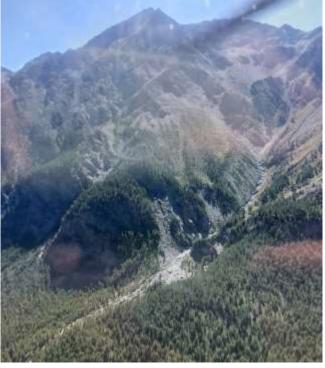
Figura 52 – Vallone Vallonet, versante sinistro della Valle Argentera, al margine inferiore della piana delle Brusa (SX9 in Figura 46): importante trasporto solido lungo l'asta alimentato anche dall'attivazione di alcune erosioni di versante (a destra, foto CFAVS) e deposizione in fondovalle di un ampio accumulo detritico (a sinistra, foto CFAVS).

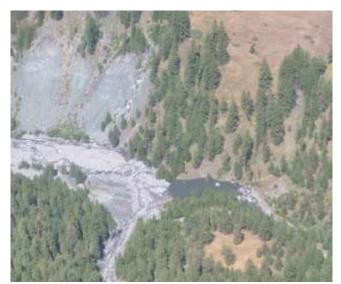
Figura 53 – Vallone Vallonet, versante sinistro della Valle Argentera, al margine inferiore della piana delle Brusa (SX9 in Figura 46): l'accumulo del materiale detritico in alveo ha determinato un temporaneo sbarramento del corso del torrente Ripa (a sinistra, foto CFAVS) mentre poco a monte, all'intersezione con la strada comunale ha determinato l'asportazione dell'attraversamento del rio Vallonet e abbondante deposizione di materiale ai fianchi (a destra, foto CFAVS).

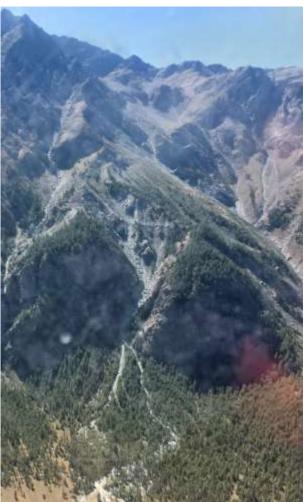
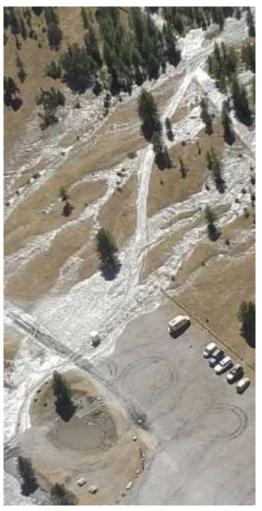
**Figura 54** – Incisione sul versante sinistro della Valle Argentera in corrispondenza di Brusa del Plan (SX10 in Figura 46): area di origine della colata, in corrispondenza di rocce fratturate posizionate tra 2000 e 2200 m di quota (a sinistra, foto CFAVS); divagazione della piena con limitato apporto detritico lungo il conoide, a lambire l'area di sosta dei camper (a destra).

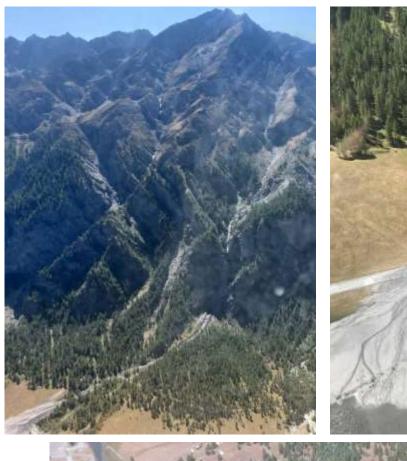
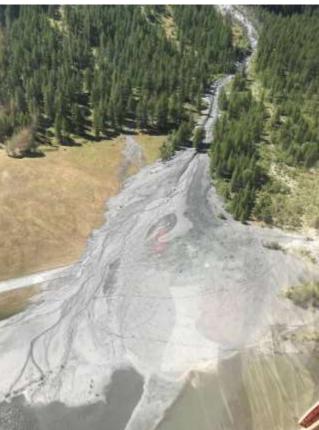
Figura 55 – Incisione del rio della Pissa, versante sinistro della Valle Argentera: area di origine della colata, in corrispondenza dell'impluvio impostato in detriti e rocce fratturate in una fascia compresa tra 2200 e 2700 m di quota (a sinistra, foto CFAVS); sul conoide, a quota 1830 m circa, fuoriuscita dall'alveo e divagazione della colata con ingente apporto detritico in corrispondenza dell'attraversamento stradale (foto in alto a destra, posizione SX11 in Figura 46). La colata si è arrestata con un evidente lobo in corrispondenza dell'alveo del torrente Ripa (in basso, al centro dell'immagine, foto CFAVS).

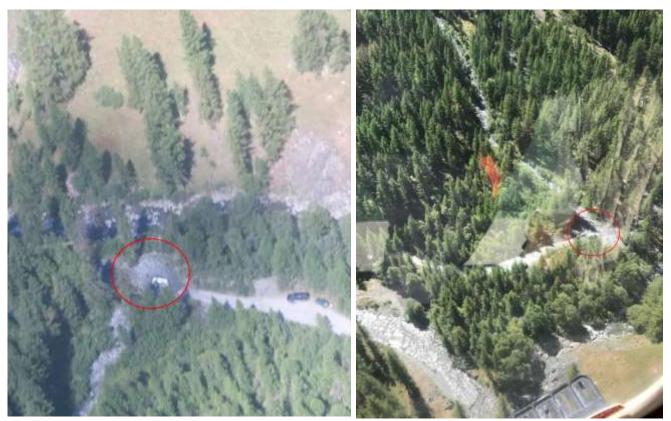
**Figura 56** – Più in alta valle, dal versante sinistro della Valle Argentera località Il Caire, si è prodotta una piccola colata che ha invaso la carrozzabile a quota 1870m, posizione indicata con SX15 in Figura 46, determinando l'unico coinvolgimento di un autoveicolo, senza conseguenze per i passeggeri.

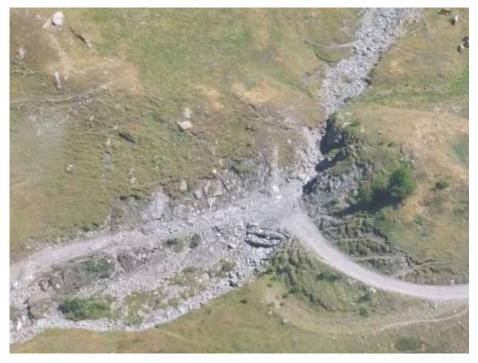
Figura 57 – Verso monte, si sono prodotte piccole colate dal versante destro, fino nel vallone del Gran Miol, con limitati coinvolgimenti della strada carrozzabile: in figura (foto CFAVS) l'attraversamento del rio Clot della Sagne, a 2220m di quota (DX12 in Figura 46).

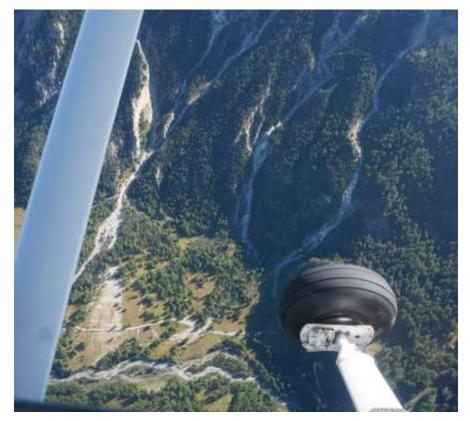
Figura 58 – Lungo il versante destro della Val Thuras si sono attivate le aste torrentizie che scendono dal massiccio Furgon - Gran Roc - Roc del Boucher determinando alcune colate detritiche che hanno raggiunto la strada comunale in località Croix del la Plane, posizione indicata con VT1 e VT2 in Figura 46.
