RAPPORTO EVENTI TEMPORALESCHI DAL 10 AL 12 AGOSTO 2019

A cura del
Dipartimento Rischi Naturali e Ambientali

Torino, 22 agosto 2019

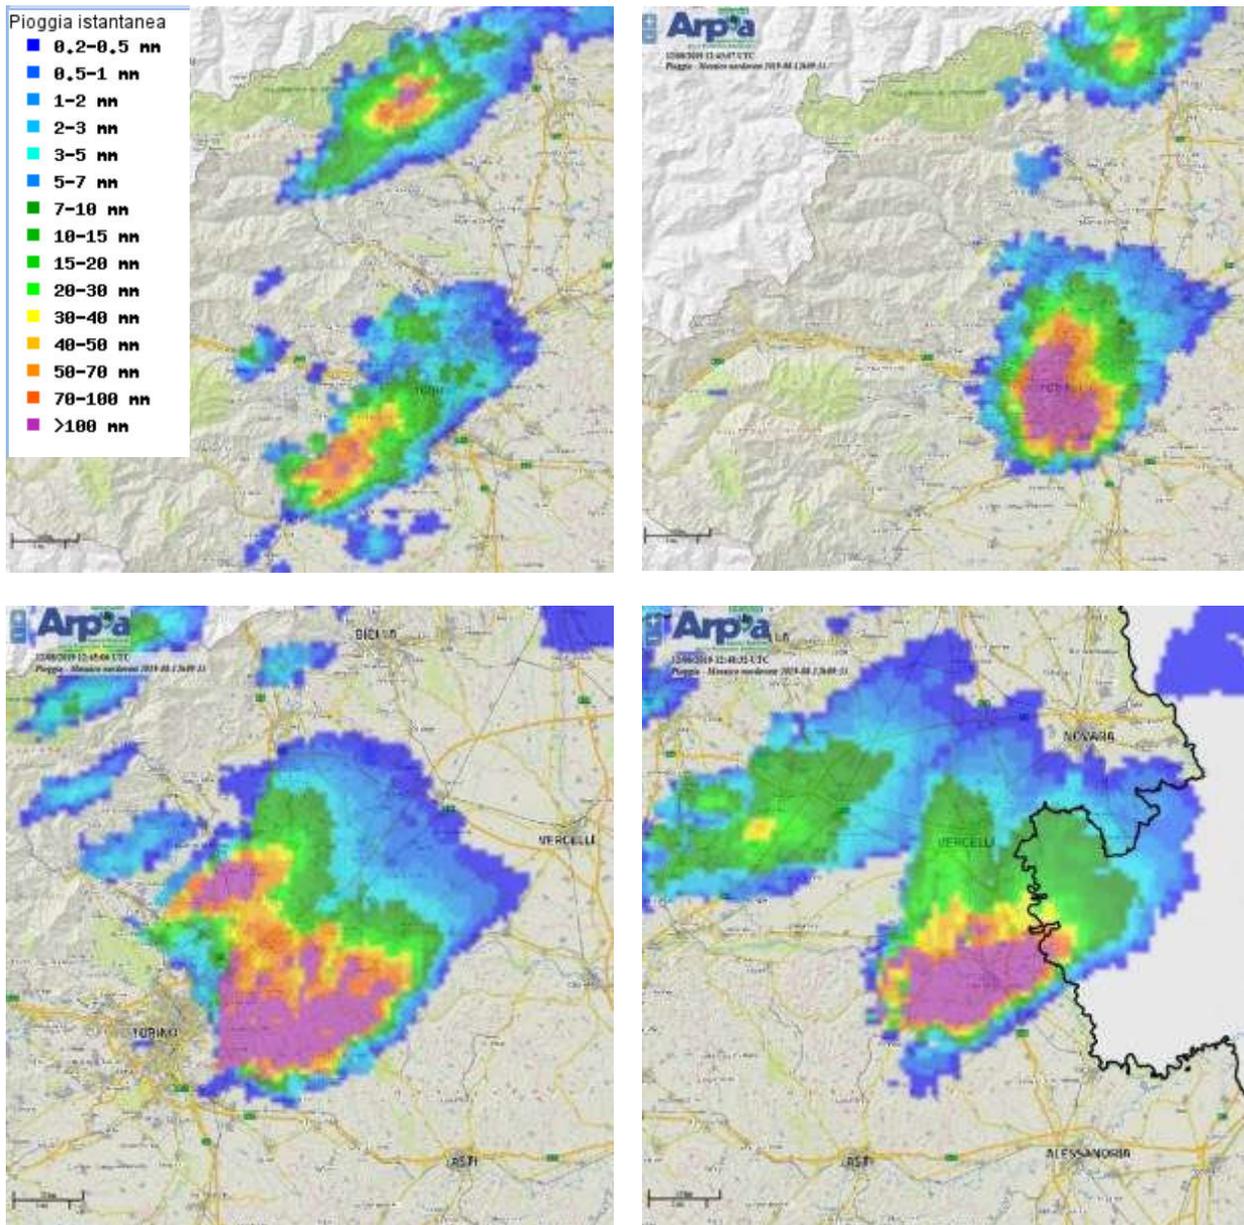
Alla luce delle presenti considerazioni, e alla luce del fatto che le precipitazioni previste dai modelli sono state sottostimate per il giorno 11 agosto 2019, è evidente la difficoltà nella previsione dell'intensità e localizzazione dell'evento. Dopo alcuni temporali che hanno interessato le zone pedemontane di biellese e Verbano, nel pomeriggio verso le 16 locali un'intensa cella temporalesca si è formata nel pinerolese, a ovest di Torino. Attorno alle 16:30 locali il temporale si è portato rapidamente su Torino con una velocità di 35-45 km/h, si è intensificato ulteriormente ed è transitato sulla collina in direzione est. Sopraggiunta su Chieri (TO), la cella temporalesca ha si è intensificata, con grandine, fulmini, rovesci violenti e forti raffiche di vento associate alle correnti discendenti fredde associate al temporale (*downburst*) (Figura 15).

Figura 15 Intensità di precipitazione da radar (viola oltre 100 mm/h e presenza di grandine) della cella temporalesca che ha interessato il Monferrato Domenica 11 agosto 2019: in alto a sinistra alle ore 16 locali, in alto a destra alle 16:30, in basso a sinistra alle 17 e in basso a destra alle 18.

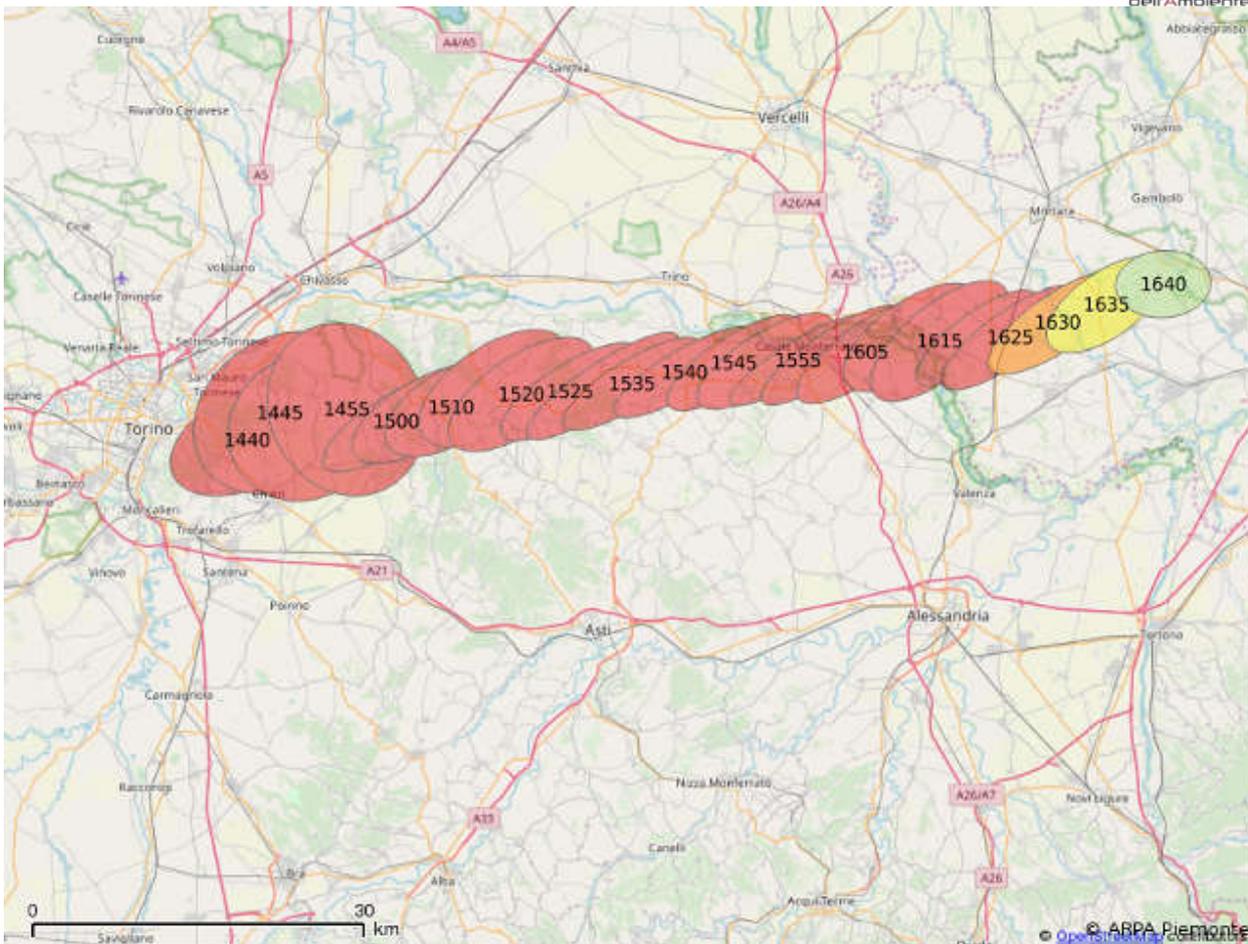
La Figura 16 mostra il percorso della cella temporalesca dal chierese fino al transito sulla Lomellina: in poco più di 2 ore ha percorso oltre 90 km.

Figura 16 Traiettorie della cella temporalesca identificata da radar tra le 16:30 locali (14:30UTC) e le 18:40 (16:40UTC).

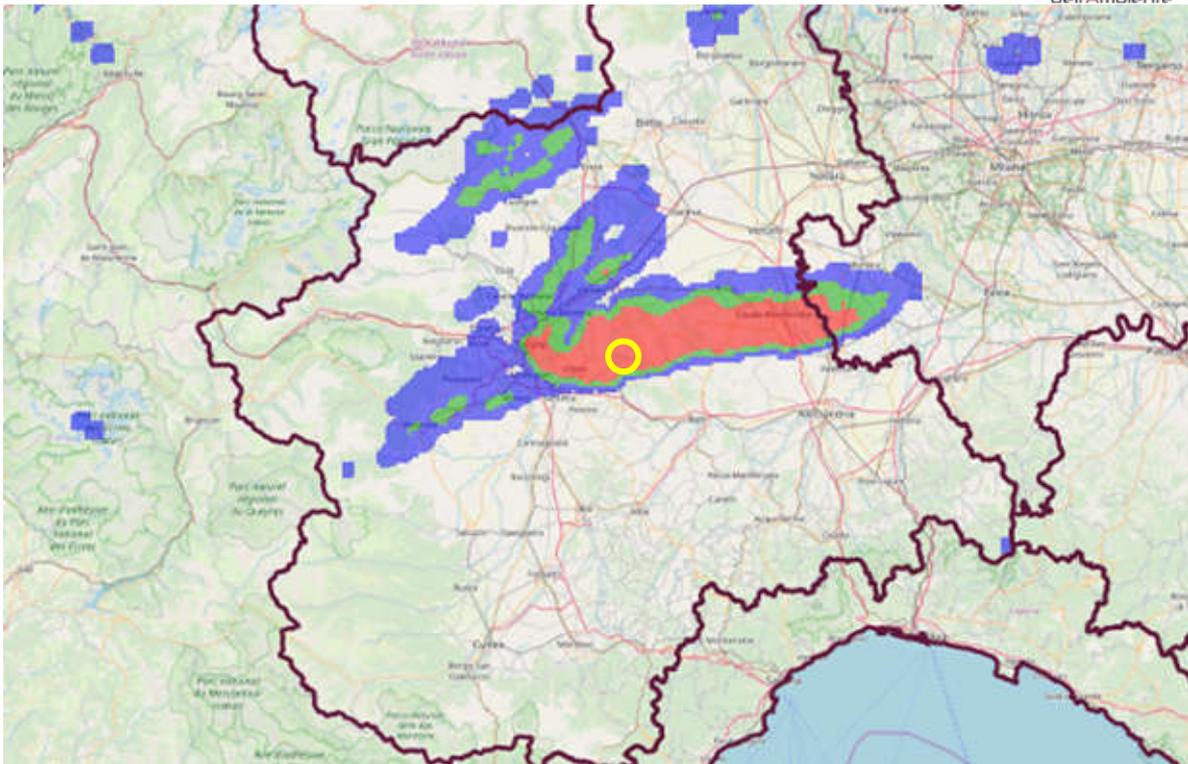
La Figura 23 mostra la mappa di probabilità giornaliera di grandine, stimata a partire dalle osservazioni radar meteorologiche. Si osserva una striscia con alta probabilità di grandine (colore rosso), che si estende dalla collina torinese al Piemonte orientale, interessando in particolar modo il Monferrato.

Figura 23 Probabilità di grandine per il giorno 11 agosto 2019. Il cerchio giallo indica la località di Castelnuovo Don Bosco, particolarmente colpita dalla violenta grandinata che ha imbiancato le strade del paese.

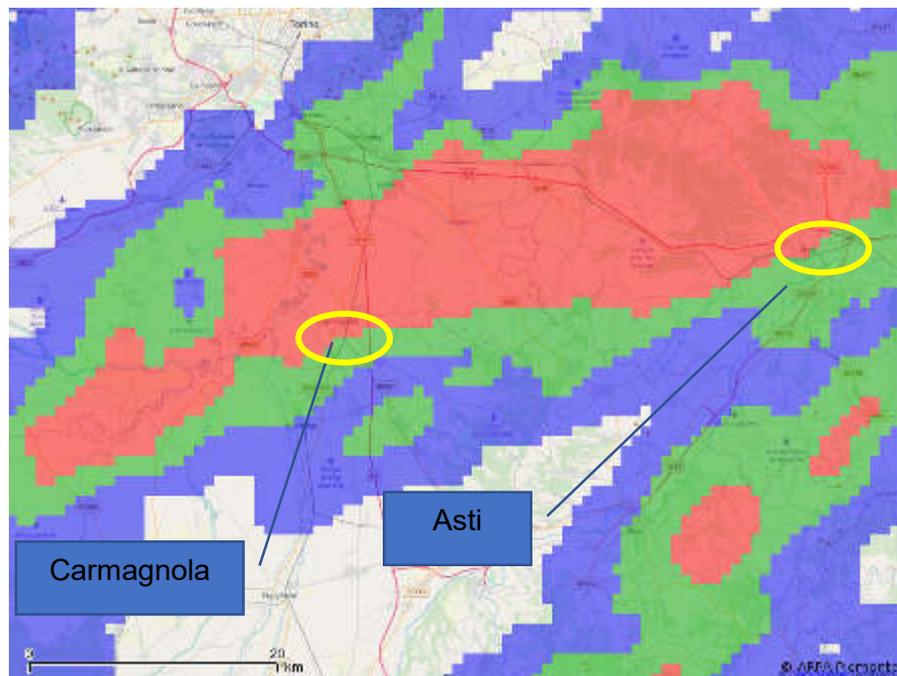
Il giorno successivo, 12 agosto, i temporali hanno interessato in particolar modo la regione compresa tra Carmagnola (dove i danni maggiori sono stati causati dal vento associato al temporale) e Asti (Figura 24).

Figura 24 Probabilità di grandine per il giorno 12 agosto 2019.

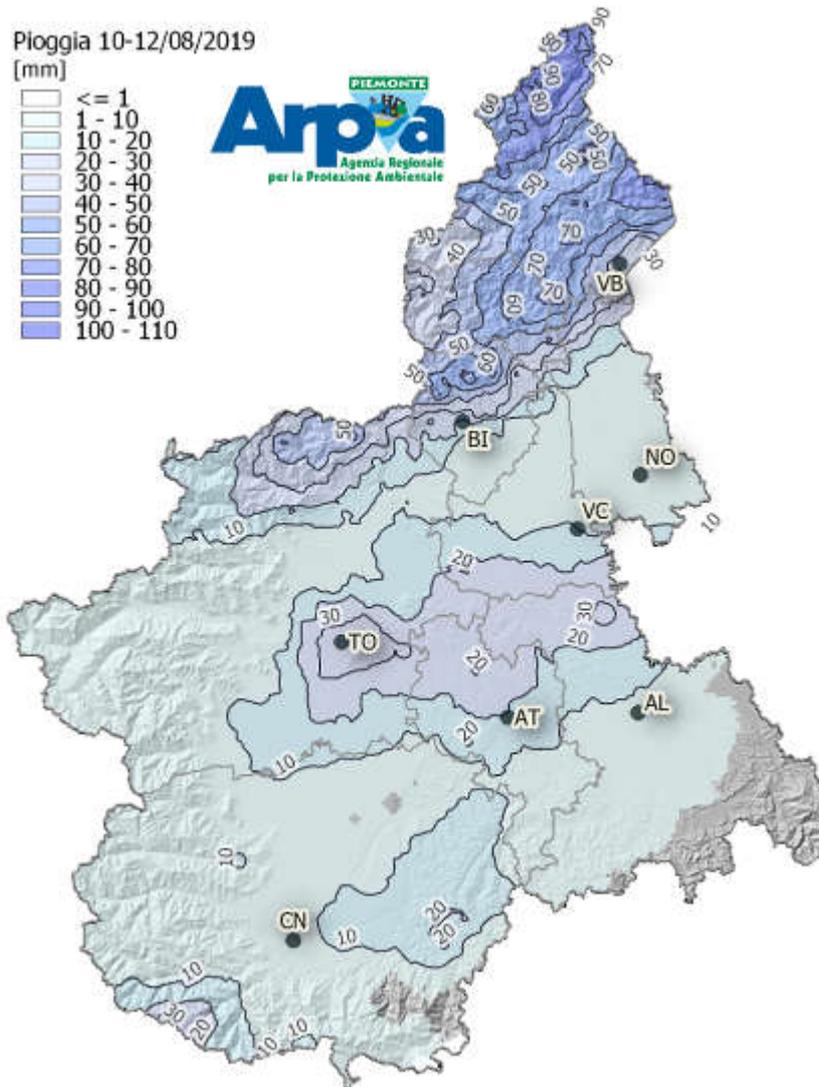
Precipitazioni deboli si sono registrate sul Piemonte a partire dal 10 agosto 2019, con un progressivo aumento delle intensità nei due giorni successivi, maggiormente significative sul Piemonte settentrionale. Le precipitazioni, spesso a carattere di rovescio, sono state caratterizzate localmente da picchi di intensità elevati sulle brevi durate.

Figura 25. Pioggia cumulata dal 10 al 12 agosto 2019.

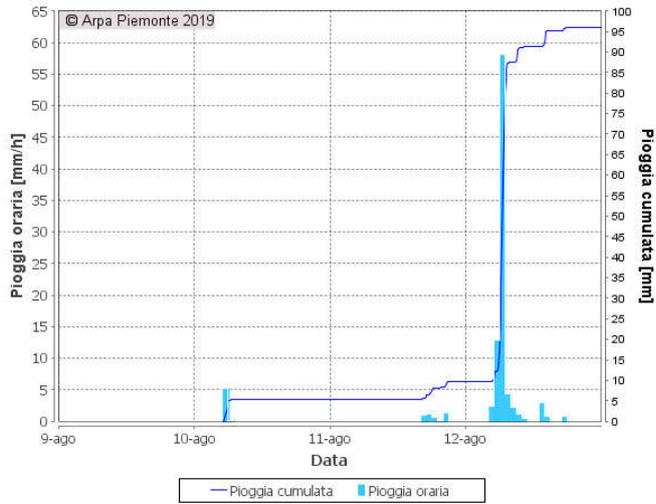
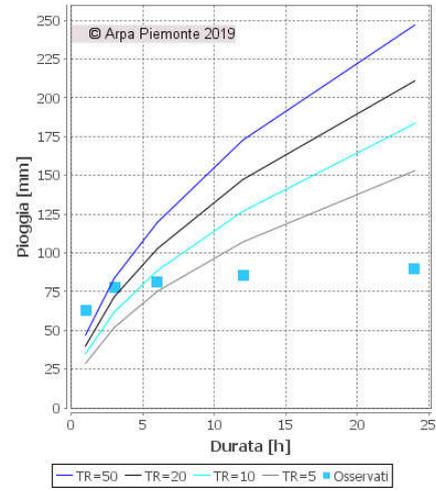
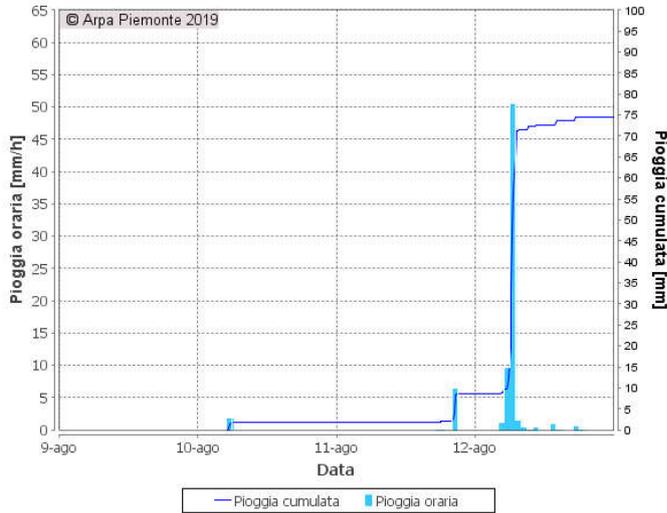
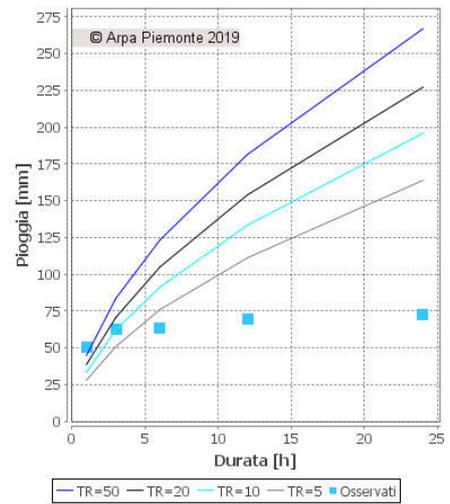
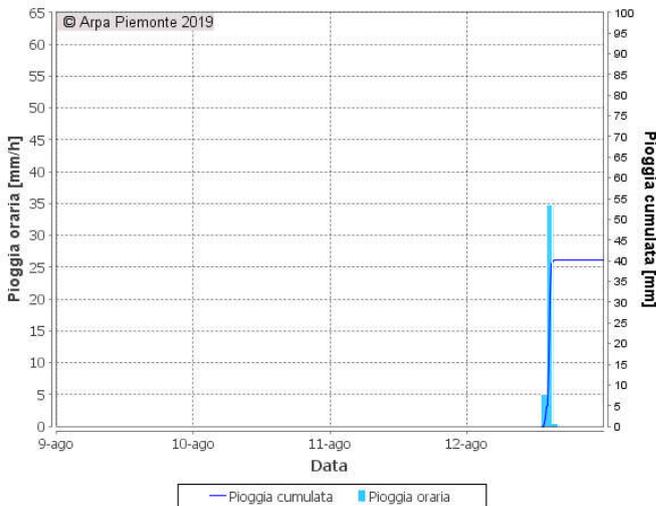
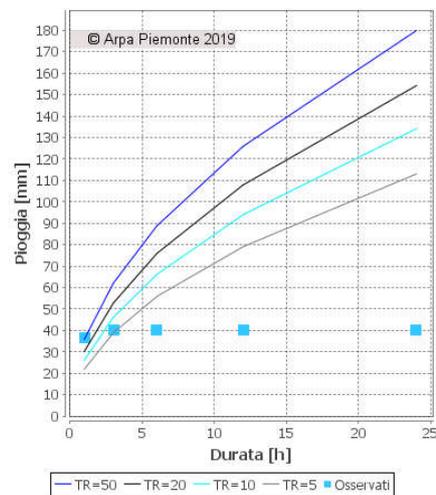
La caratterizzazione in termini statistici dell'evento (Figura 26), mediante il confronto dei valori registrati con quelli relativi alle linee segnalatrici di possibilità pluviometrica (LSPP), indica che le durate critiche sono quelle di 1-3 ore con tempi di ritorno ad Alpe Devero (VB), Varzo (VB) e Colle della Lombarda (CN) tra i 20 e i 50 anni.

Figura 26. Ietogrammi delle stazioni che hanno registrato le precipitazioni caratterizzate da tempi di ritorno più significativi.

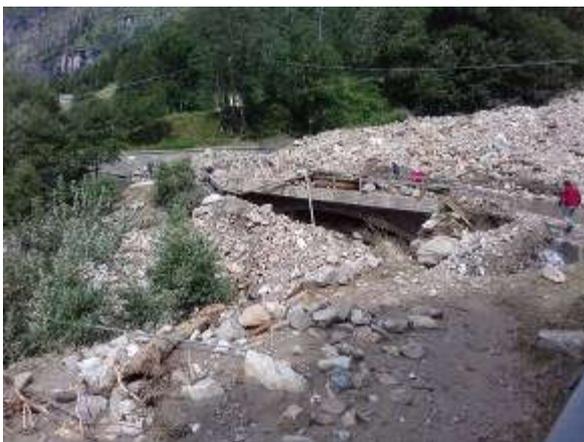
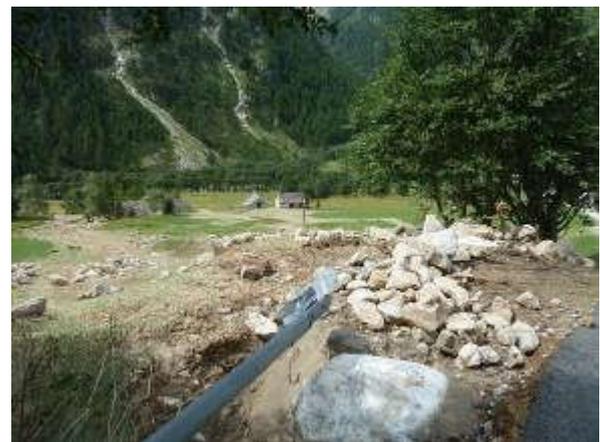
Il giorno 12 agosto 2019 le piogge brevi ed intense, che hanno interessato tra le 6:00 e le 7:00 UTC il bacino del Rio Croso nel comune di Varzo (VB) in località S. Domenico, hanno dato origine ad una colata detritica che ha interessato il ponte della strada comunale che collega S. Domenico con Ponte Campo (strada S. Domenico- Alpe Veglia) (Figura 27, a sinistra). L'area è risultata già oggetto di fenomeni di questo tipo che si sono attivati in occasione di eventi meteo-pluviometrici intensi. Nel canale principale del Rio Croso è avvenuto il collasso di parte del detrito in esso presente e di alcune porzioni di versante roccioso, nei pressi dei piloni della seggiovia che da Casa Rossa porta all'Alpe Ciamporino. La miscela solido-liquida ha alimentato una colata detritica che ha raggiunto il ponte sulla strada per l'Alpe Veglia realizzato nel 2017. La colata detritica, incontrando il ponte ne ha occluso la luce, depositando successivamente materiale dietro l'opera fino a raggiungerne la sommità. La miscela più diluita, costituita prevalentemente da acqua e sedimenti fini, si è incanalata ai lati del ponte: in destra idrografica per una decina di metri sulla strada in direzione Alpe Veglia per poi invadere i pascoli sottostanti (Figura 27, a destra), in sinistra idrografica ha aggirato il ponte per immettersi nuovamente nel canale principale con un effetto erosivo.

Figura 27. A sinistra: materiale depositatosi sul ponte della strada comunale S. Domenico-Alpe Veglia; a destra: componente liquida con sedimento fine che ha interessato i pascoli.

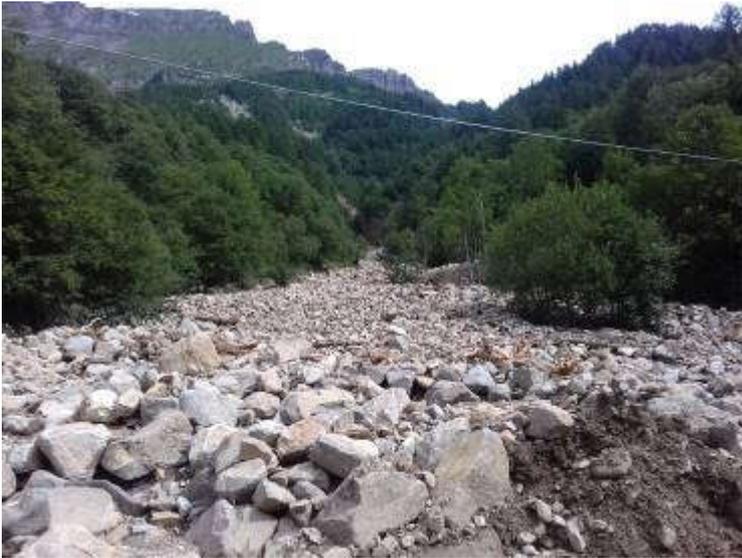
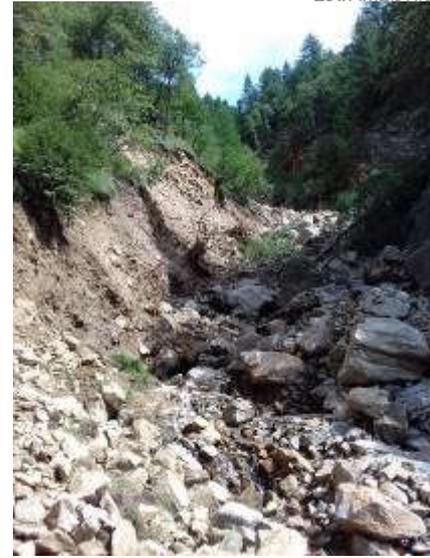
Il materiale mobilizzato è per lo più derivante da depositi di pregressi fenomeni di colata detritica presenti in alveo, prevalentemente costituiti da clasti pluricentimetrici e blocchi metrici arrotondati di litologia varia (calcarei, calcescisti e gneiss) in matrice da sabbiosa a siltoso-argillosa (Figura 28, a sinistra). Ulteriori apporti di materiale detritico derivano dall'erosione della coltre superficiale (depositi eluvio-colluviali e glaciali) presente sulle scarpate dell'alveo nella parte medio-alta del bacino (Figura 28, a destra) e da diversi fusti arborei sradicati delle scarpate laterali del rio.

Figura 28. A destra: materiale depositato a monte del ponte; a sinistra: porzione di coltre superficiale.

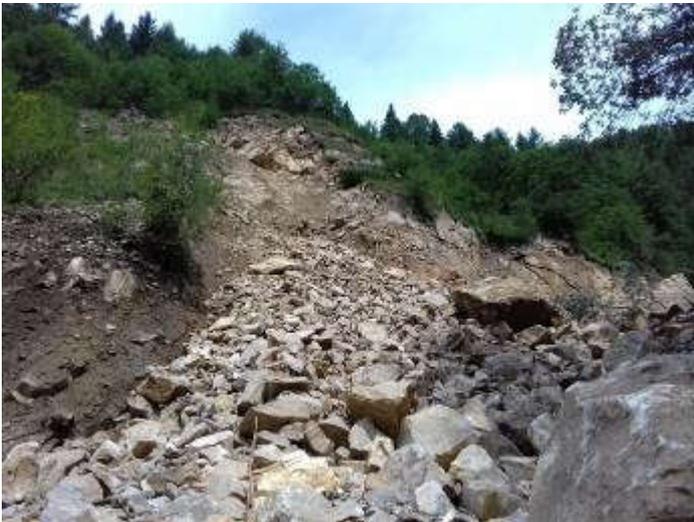
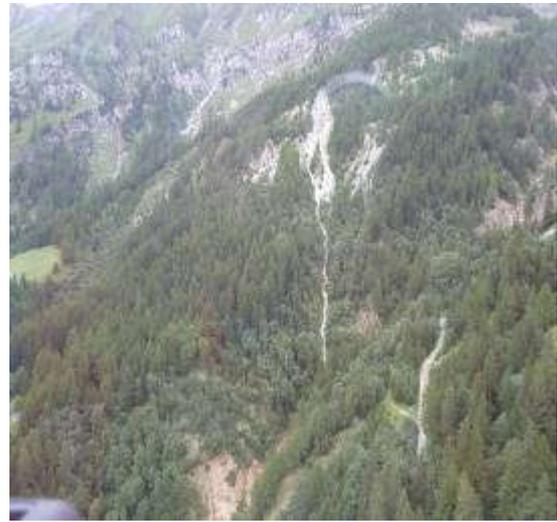
Nella porzione mediosuperiore del bacino si sono riscontrati alcuni fenomeni di crollo di limitate dimensioni (Figura 29, a sinistra) che hanno interessato il substrato roccioso affiorante fratturato e alterato. I crolli si sono verificati successivamente al passaggio della colata depositando blocchi di roccia sul corpo della colata detritica stessa. Inoltre, del materiale rimobilizzato proveniente dalla cava dismessa di Calcare, presente in destra idrografica, ha raggiunto il canale principale del Rio Croso (Figura 29, a destra).

Figura 29. A sinistra: frana da crollo sviluppatasi dopo il passaggio della colata detritica; a destra: rimobilizzazione di materiale proveniente dalla vecchia cava di Calcare.

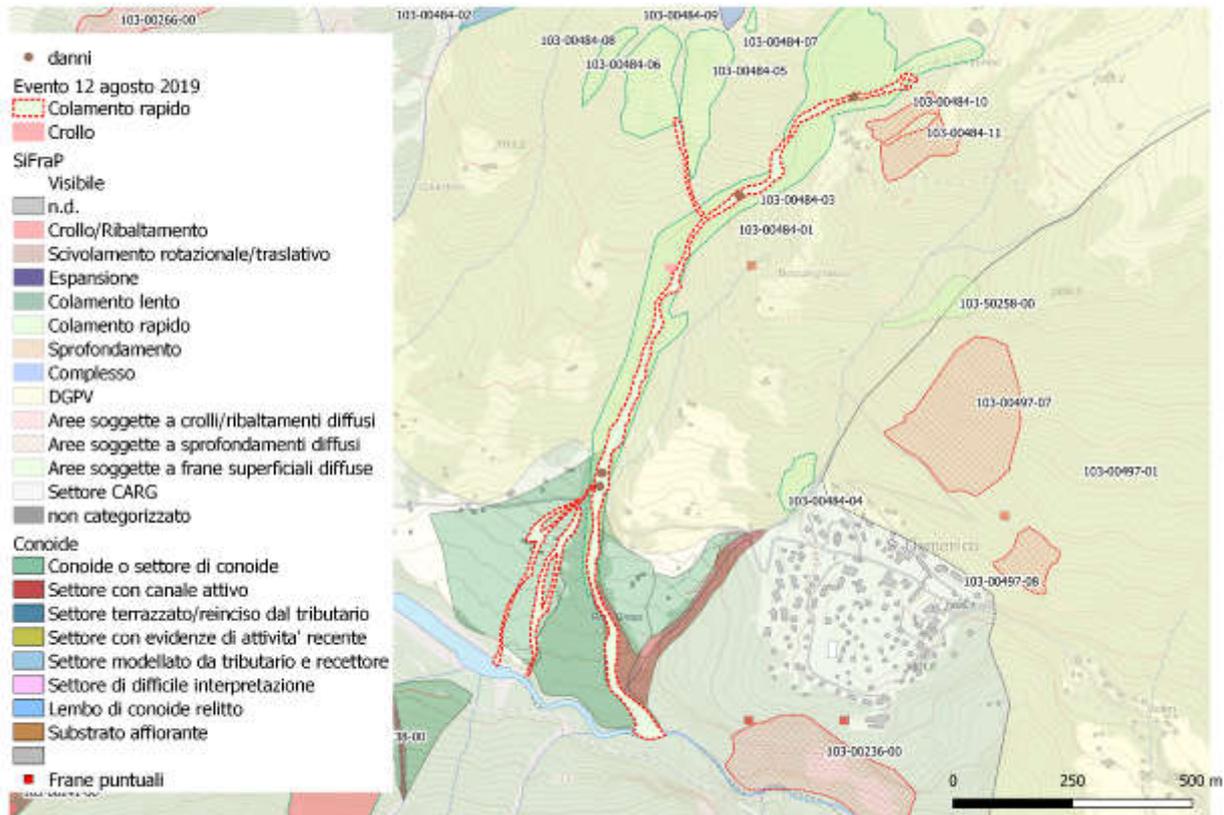
La colata detritica ha interessato alcune strutture trasversali e longitudinali presenti nell'alveo del Rio Croso:

- il ponte della strada comunale: occlusione della luce del ponte e deposito di blocchi rocciosi sullo stesso e lesione dei muri di ala a monte e a valle del ponte;
- una soglia in c.a. posta a circa 60 m a monte del ponte: struttura completamente sepolta dalla colata detritica;
- la briglia in c.a. sita a una quota di circa 1600 m s.l.m.;
- alcune opere annesse agli impianti di risalita del comprensorio di S. Domenico.

La cartografia di Figura 30 sintetizza quanto accaduto il 12 agosto 2019 rispetto all'assetto pre-evento del bacino del Rio Croso.

Figura 30. Cartografia di sintesi raffigurante le perimetrazioni dei fenomeni di colata detritica e crollo avvenuti il 12 agosto 2019 e la localizzazione dei relativi danni indotti dal passaggio della colata detritica, in relazione all'assetto pre-evento del Rio Croso.

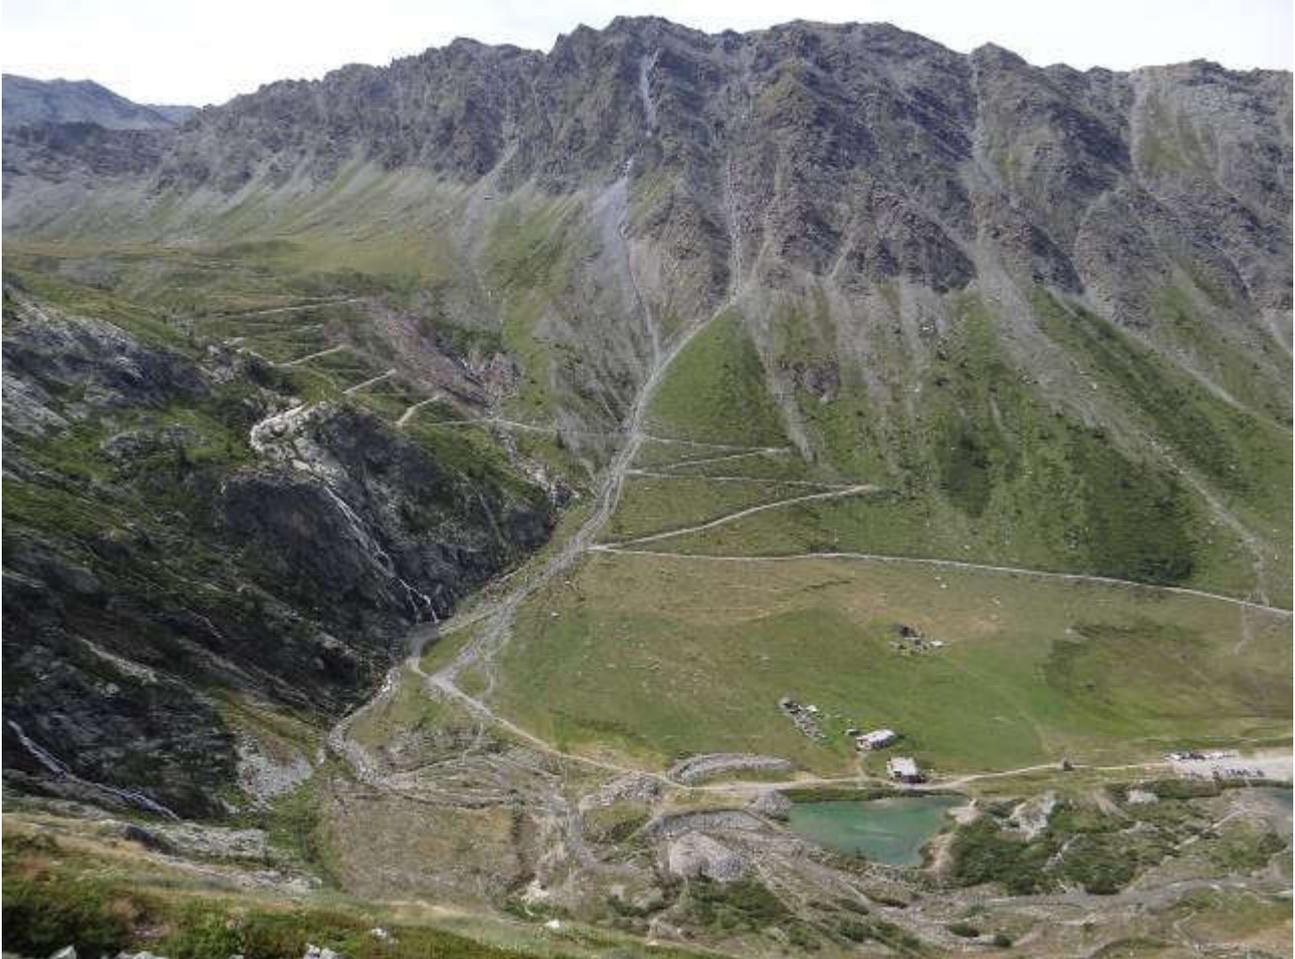
La zona di distacco, posta a circa 2650-2700 m s.l.m., è caratterizzata da un ammasso roccioso fratturato e localmente rilasciato costituito da alternanze di calcescisti carbonatici più o meno marmorei e di filladi nerastre appartenenti al Complesso del Lago Nero (unità litostratigrafica ofiolitica a calcescisti prevalenti). Il versante è inciso da numerosi canali, alla base dei quali si sviluppano conoidi detritici coalescenti di origine mista (gravitativa e valanghiva) le cui unghie si raccordano con l'ampio fondovalle pianeggiante di origine glaciale a circa 2100 m s.l.m. (Figura 31).

Figura 31. Vista d'insieme del versante settentrionale del Gran Becco interessato dal fenomeno di crollo del 10 agosto 2019. Visibile la zona di distacco e transito, il conoidi di accumulo alla base del canalone, la strada di accesso al Colle Sommeiller e gli edifici sul fondovalle raggiunti dai blocchi (l'edificio vicino al lago è il rifugio CAI Scarfiotti).

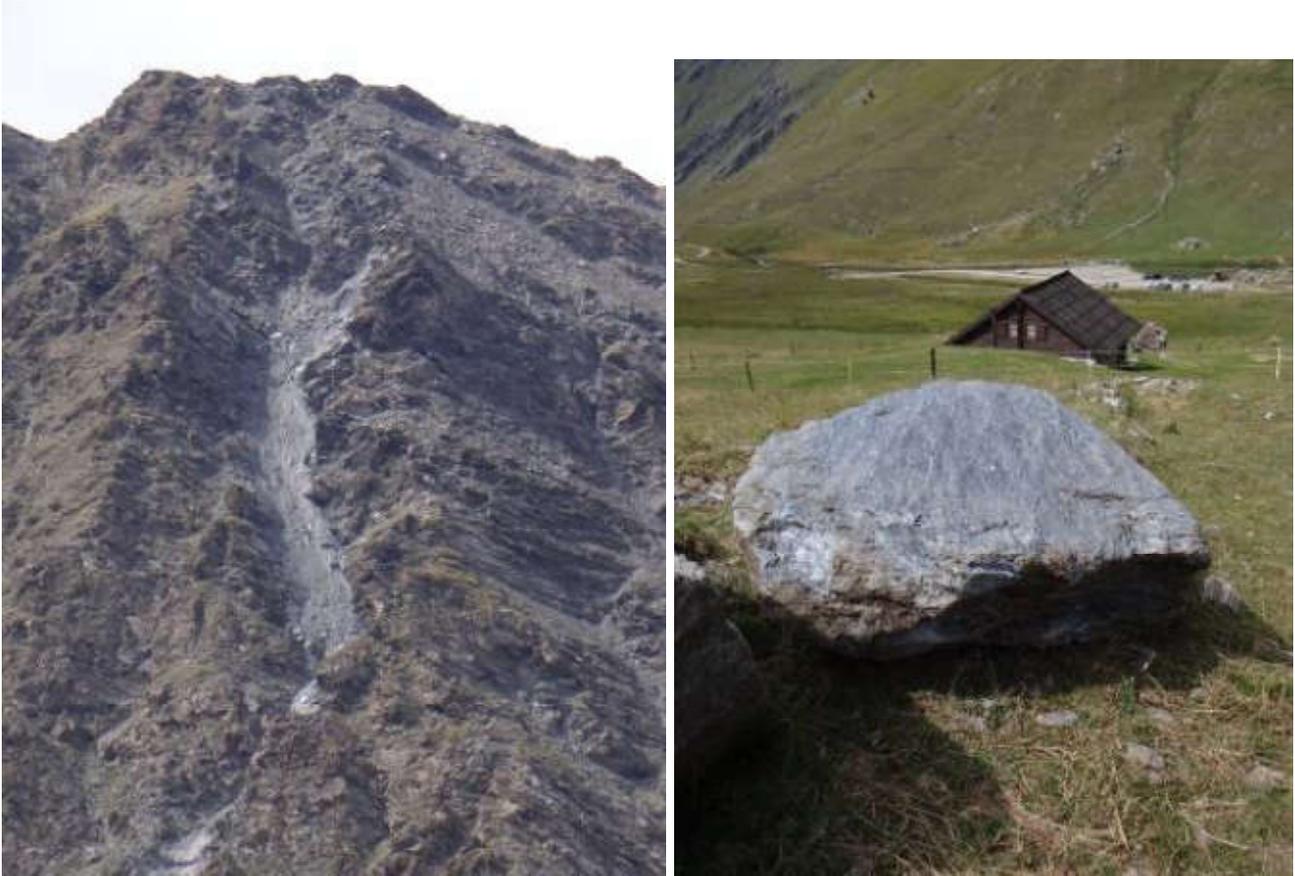
Al momento dell'evento erano presenti nel rifugio numerose persone, ed erano previsti non meno di 120 utenti nel corso della giornata. I gestori del rifugio e gli abitanti dell'alpeggio hanno sgomberato rapidamente la zona ed allertato la forza pubblica. I gitaniti ed alpinisti rimasti bloccati con i relativi automezzi a monte della strada, bloccata dai detriti, sono stati evacuati. Il Sindaco di Bardonecchia ha emesso alcune ordinanze di interdizione al traffico di mezzi e persone lungo la strada in corrispondenza del bivio per il Rifugio ed è stata istituita una guardiania. È inoltre iniziato il monitoraggio della situazione di pericolo e rischio da parte del CFAVS che ritiene che la situazione di rischio permarrà fino a che il canalone non sarà progressivamente svuotato dai blocchi di maggiori dimensioni (Figura 32).

Figura 32. A sinistra, dettaglio della zona di distacco a 2700 m s.l.m. nei calcescisti del Complesso del Lago Nero e canale di transito del materiale, in parte ancora occupato dal detrito fine e grossolano; a destra, blocco di circa 1 m³ che ha raggiunto il fondovalle fermandosi a circa 20 m dalla malga.
