***Rete Regionale
Controllo Movimenti Franosi
(ReRCoMF)***

Comune di Cissone (CN)

Località Pianezza

Inclinometro fisso S4CISA0

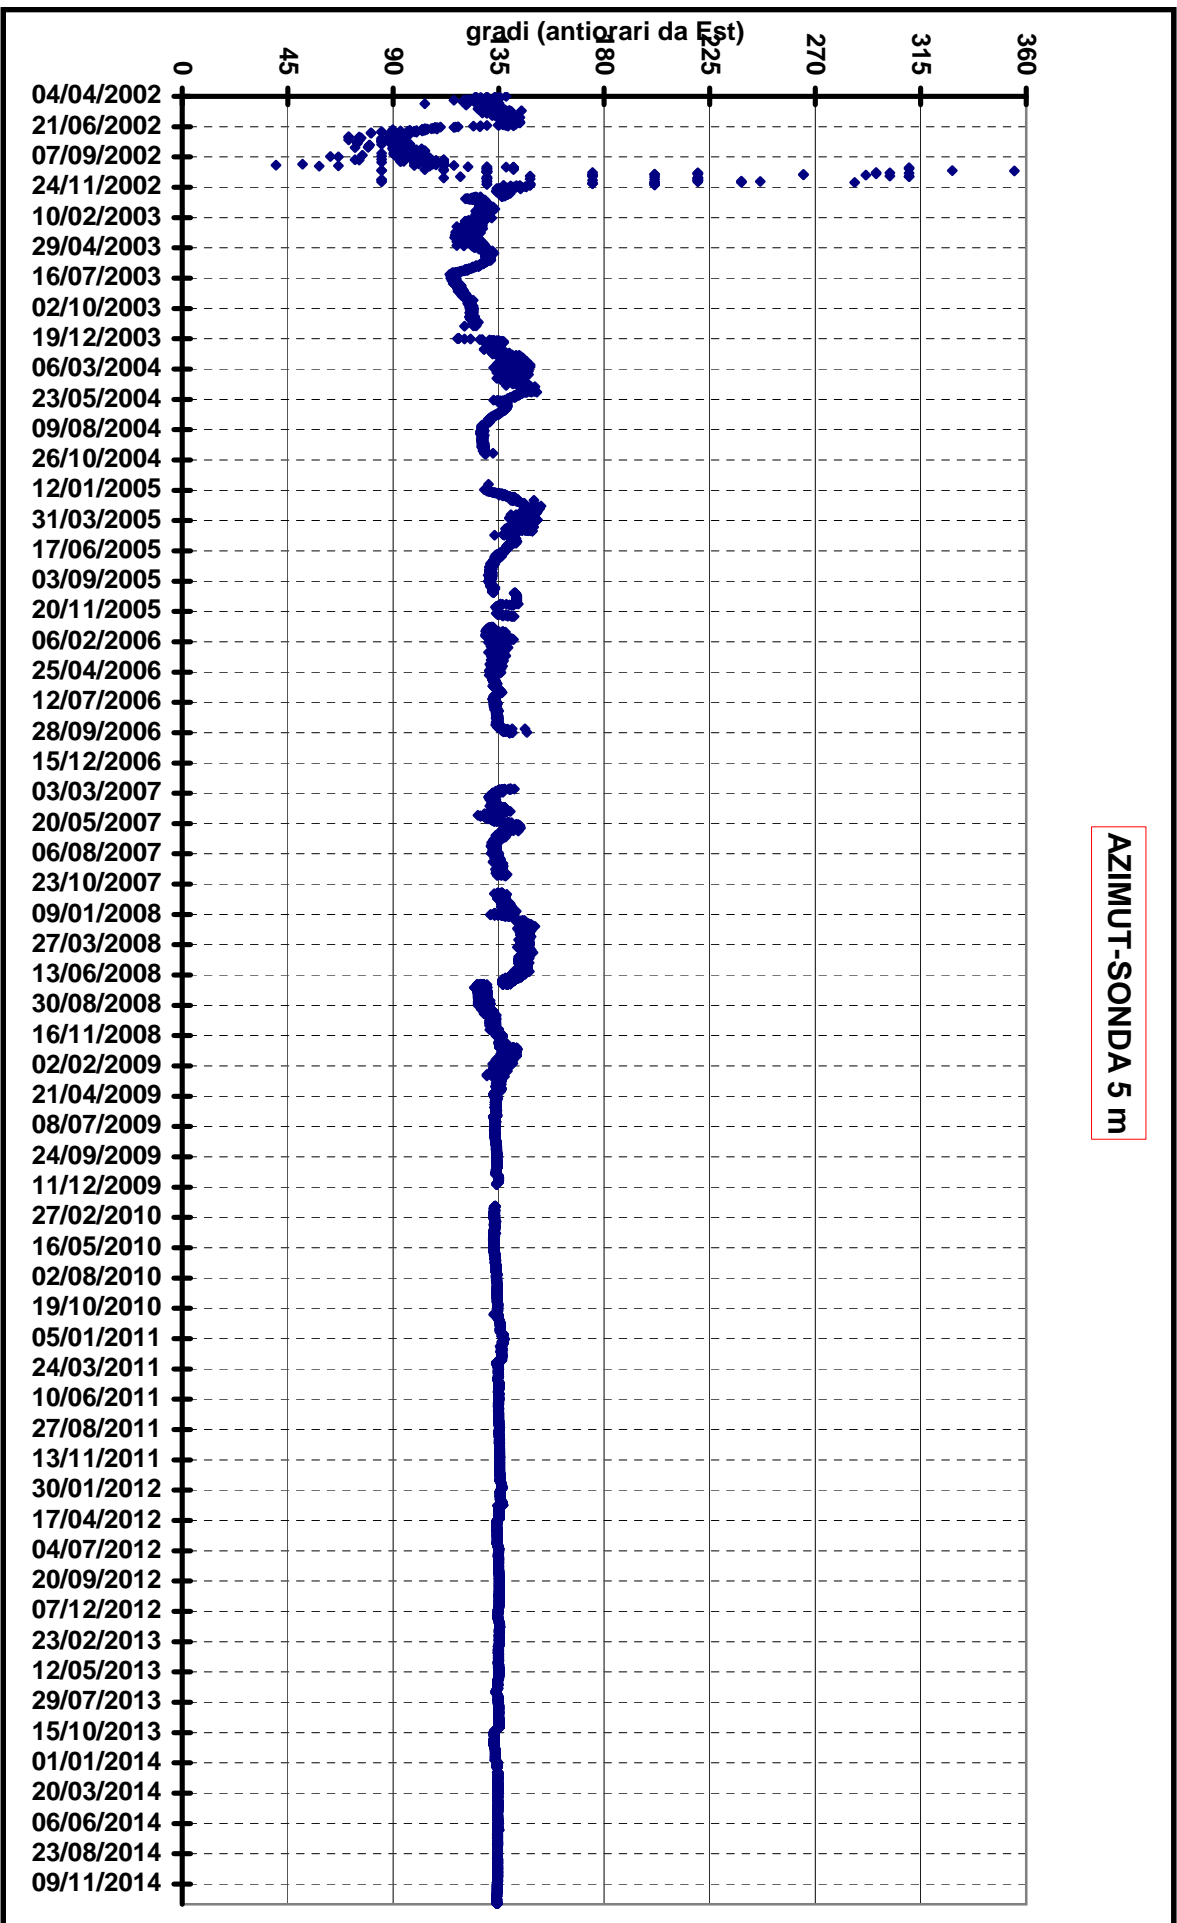
AZIMUT-SONDA 5 m

La sonda posizionata a 5 m di profondità nel lungo periodo compreso tra la data di installazione e la fine di febbraio 2009 non ha registrato spostamenti di rilievo. Da marzo 2009 si è evidenziata una significativa manifestazione di movimento correlata alle intense precipitazioni occorse tra fine inverno/primavera, mantenendo poi un andamento ciclico legato alla stagionalità. Nel corso del 2014, si è manifestato un movimento ordinario sino a dicembre, quando in conseguenza delle intense precipitazioni autunnali è stata rilevata un'accelerazione del movimento. La sonda posta a 10 m di profondità, che durante il periodo di funzionamento (aprile 2002 - aprile 2013) non ha mai registrato deformazioni significative, a seguito di un prolungato periodo di malfunzionamento, in data 7 aprile 2014 è stata dismessa.
