***Rete Regionale
Controllo Movimenti Franosi
(ReRCoMF)***

Comune di Sestriere (TO)

Località Borgata

Inclinometro fisso S6SSTA0

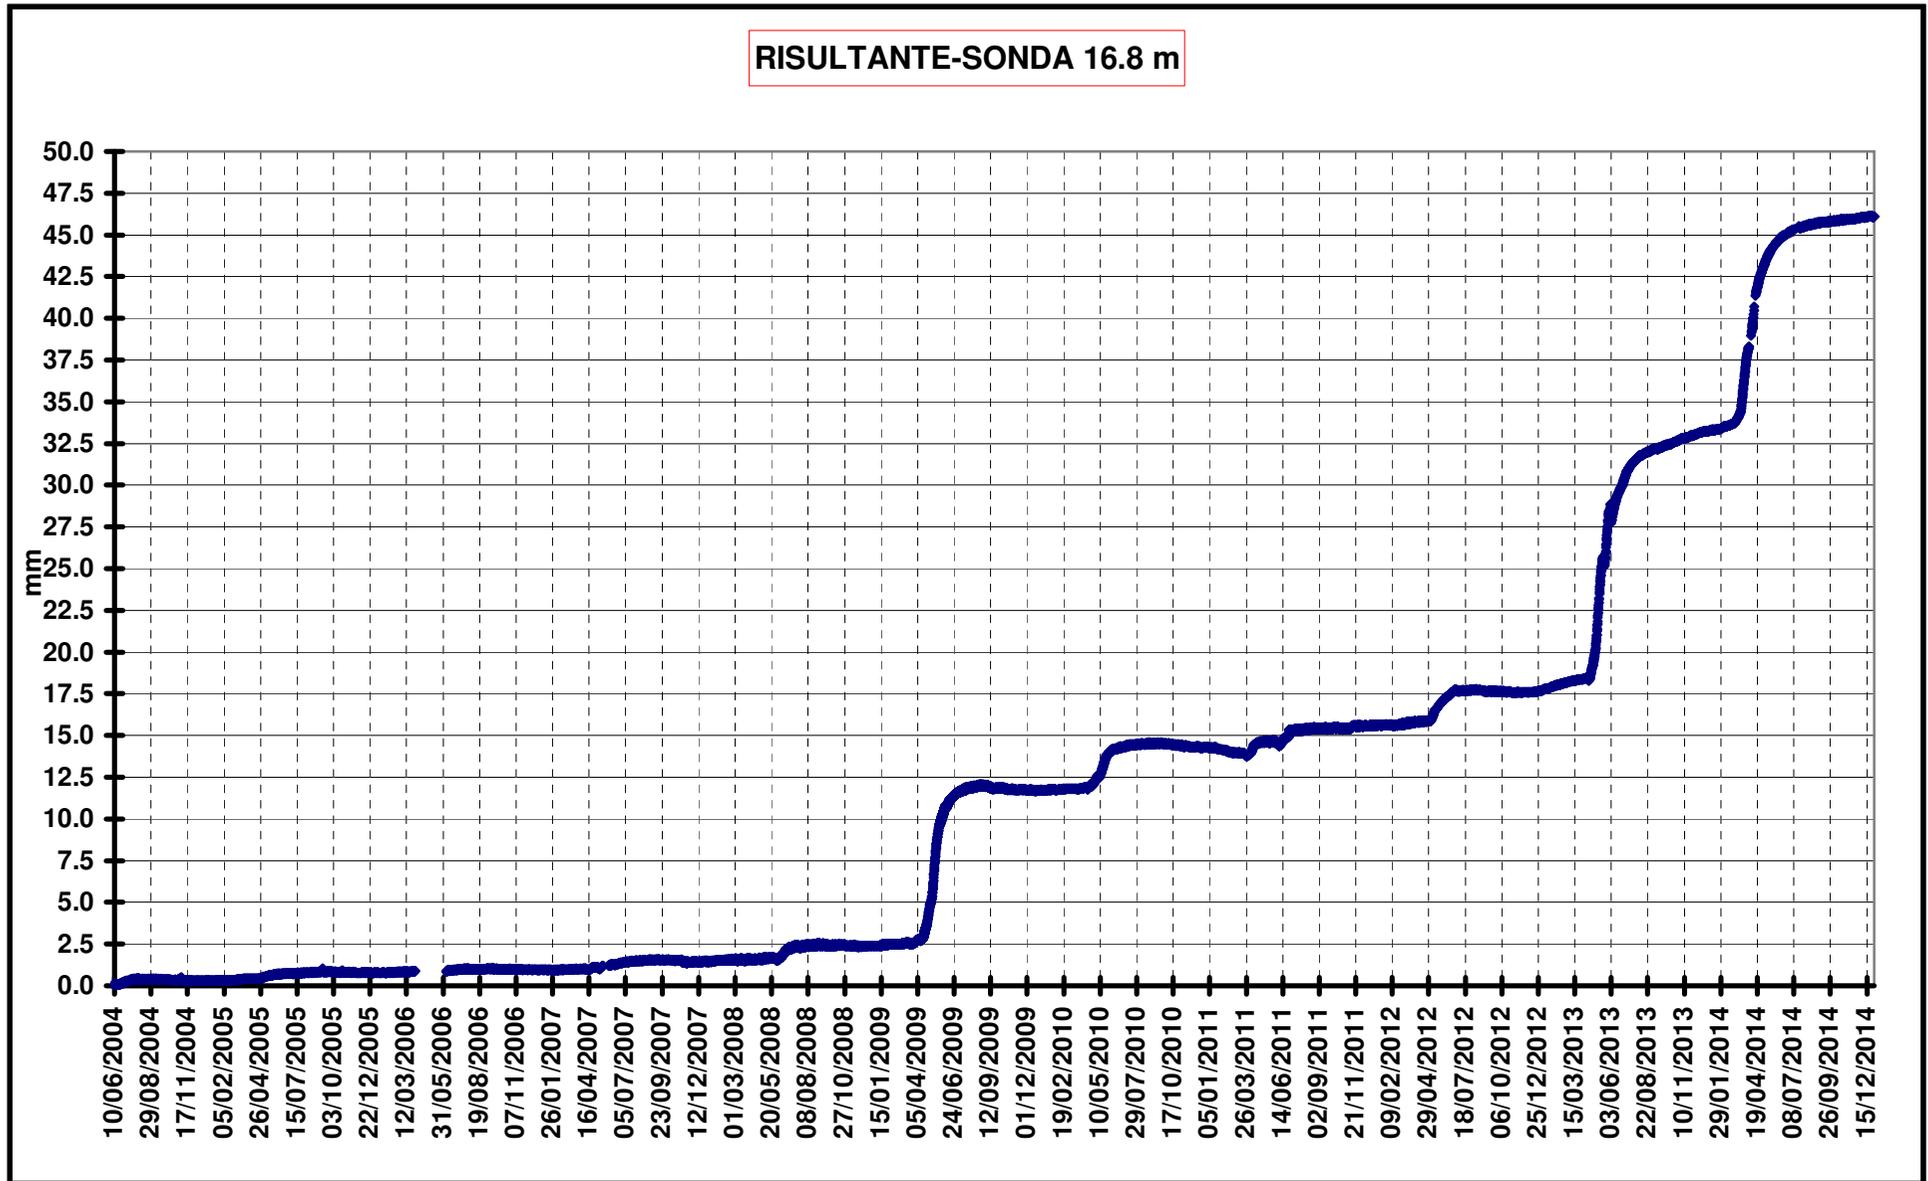
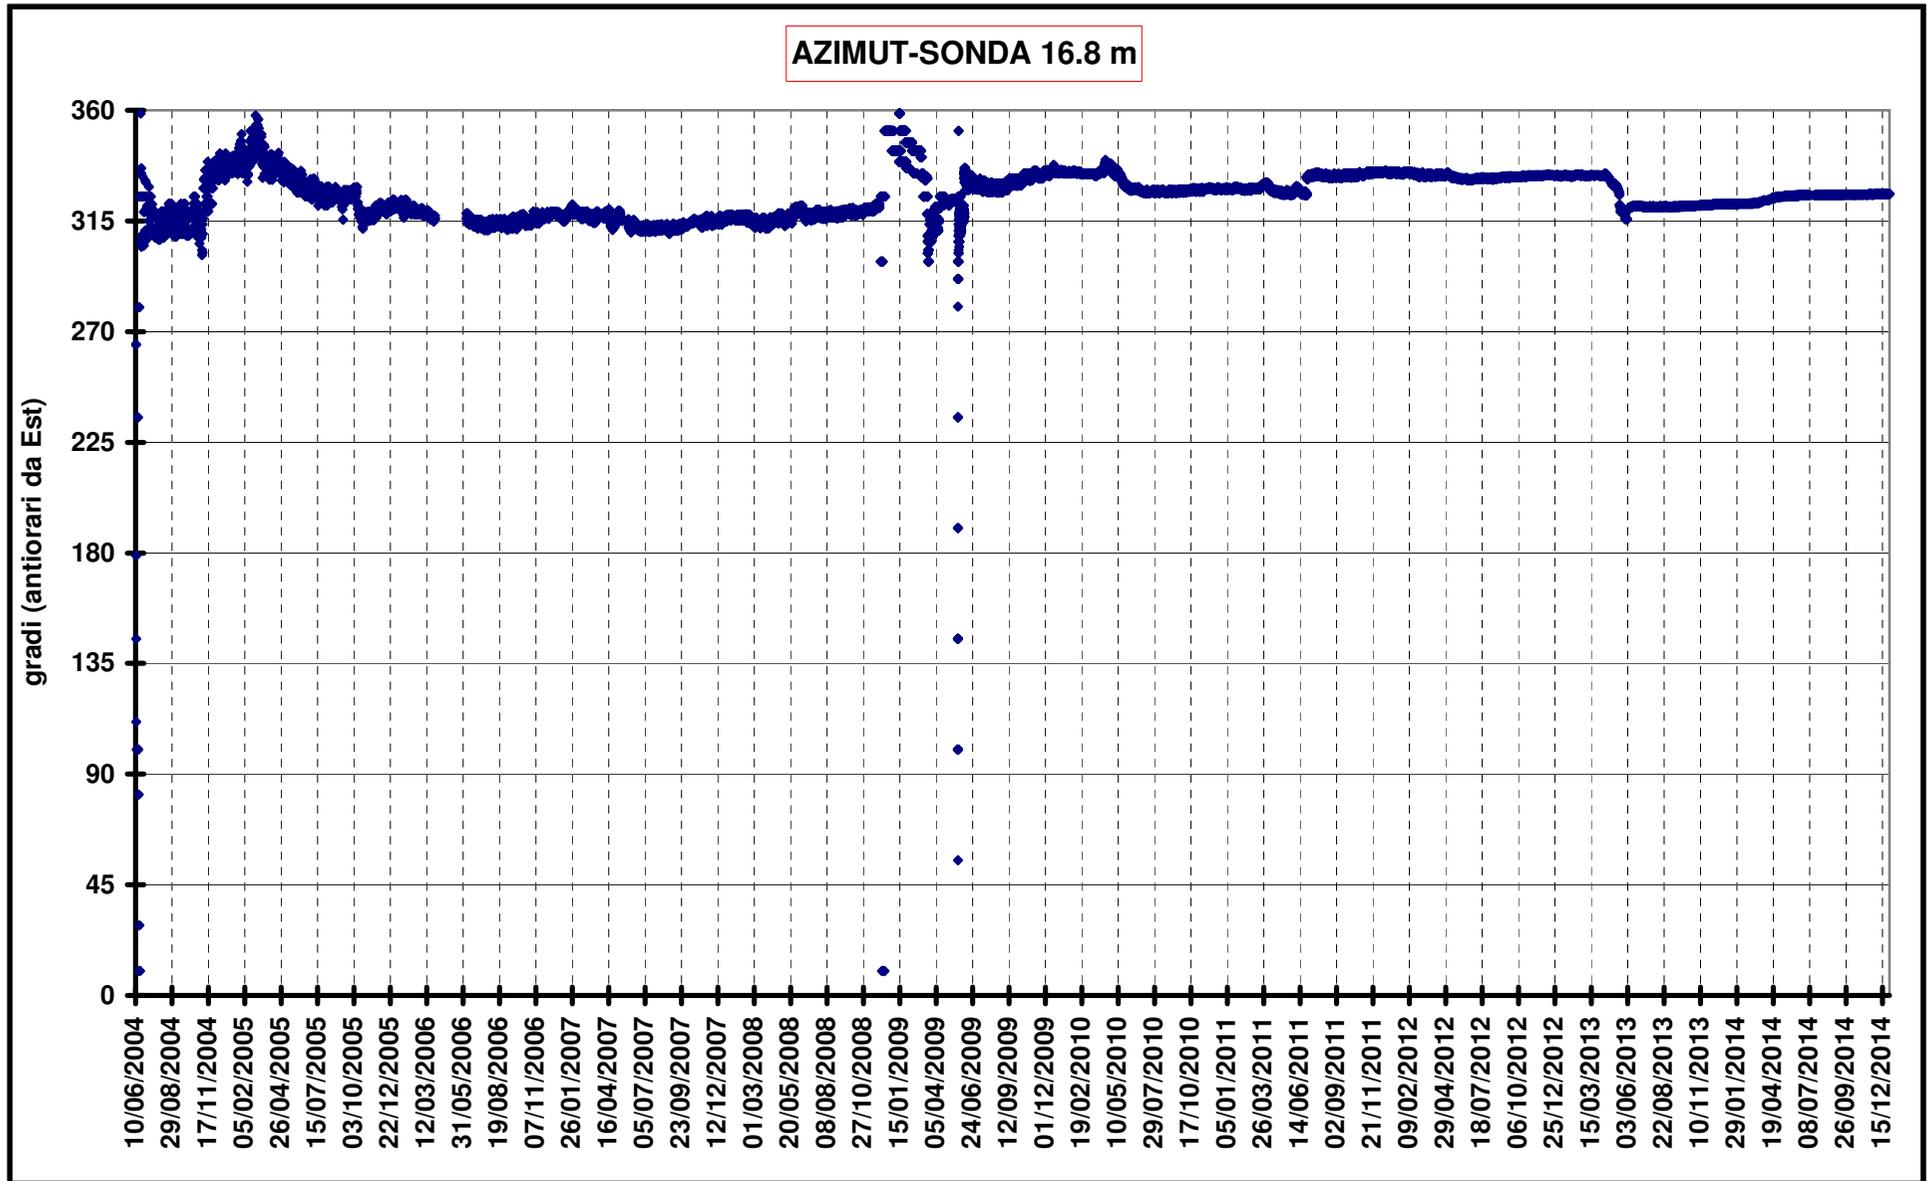
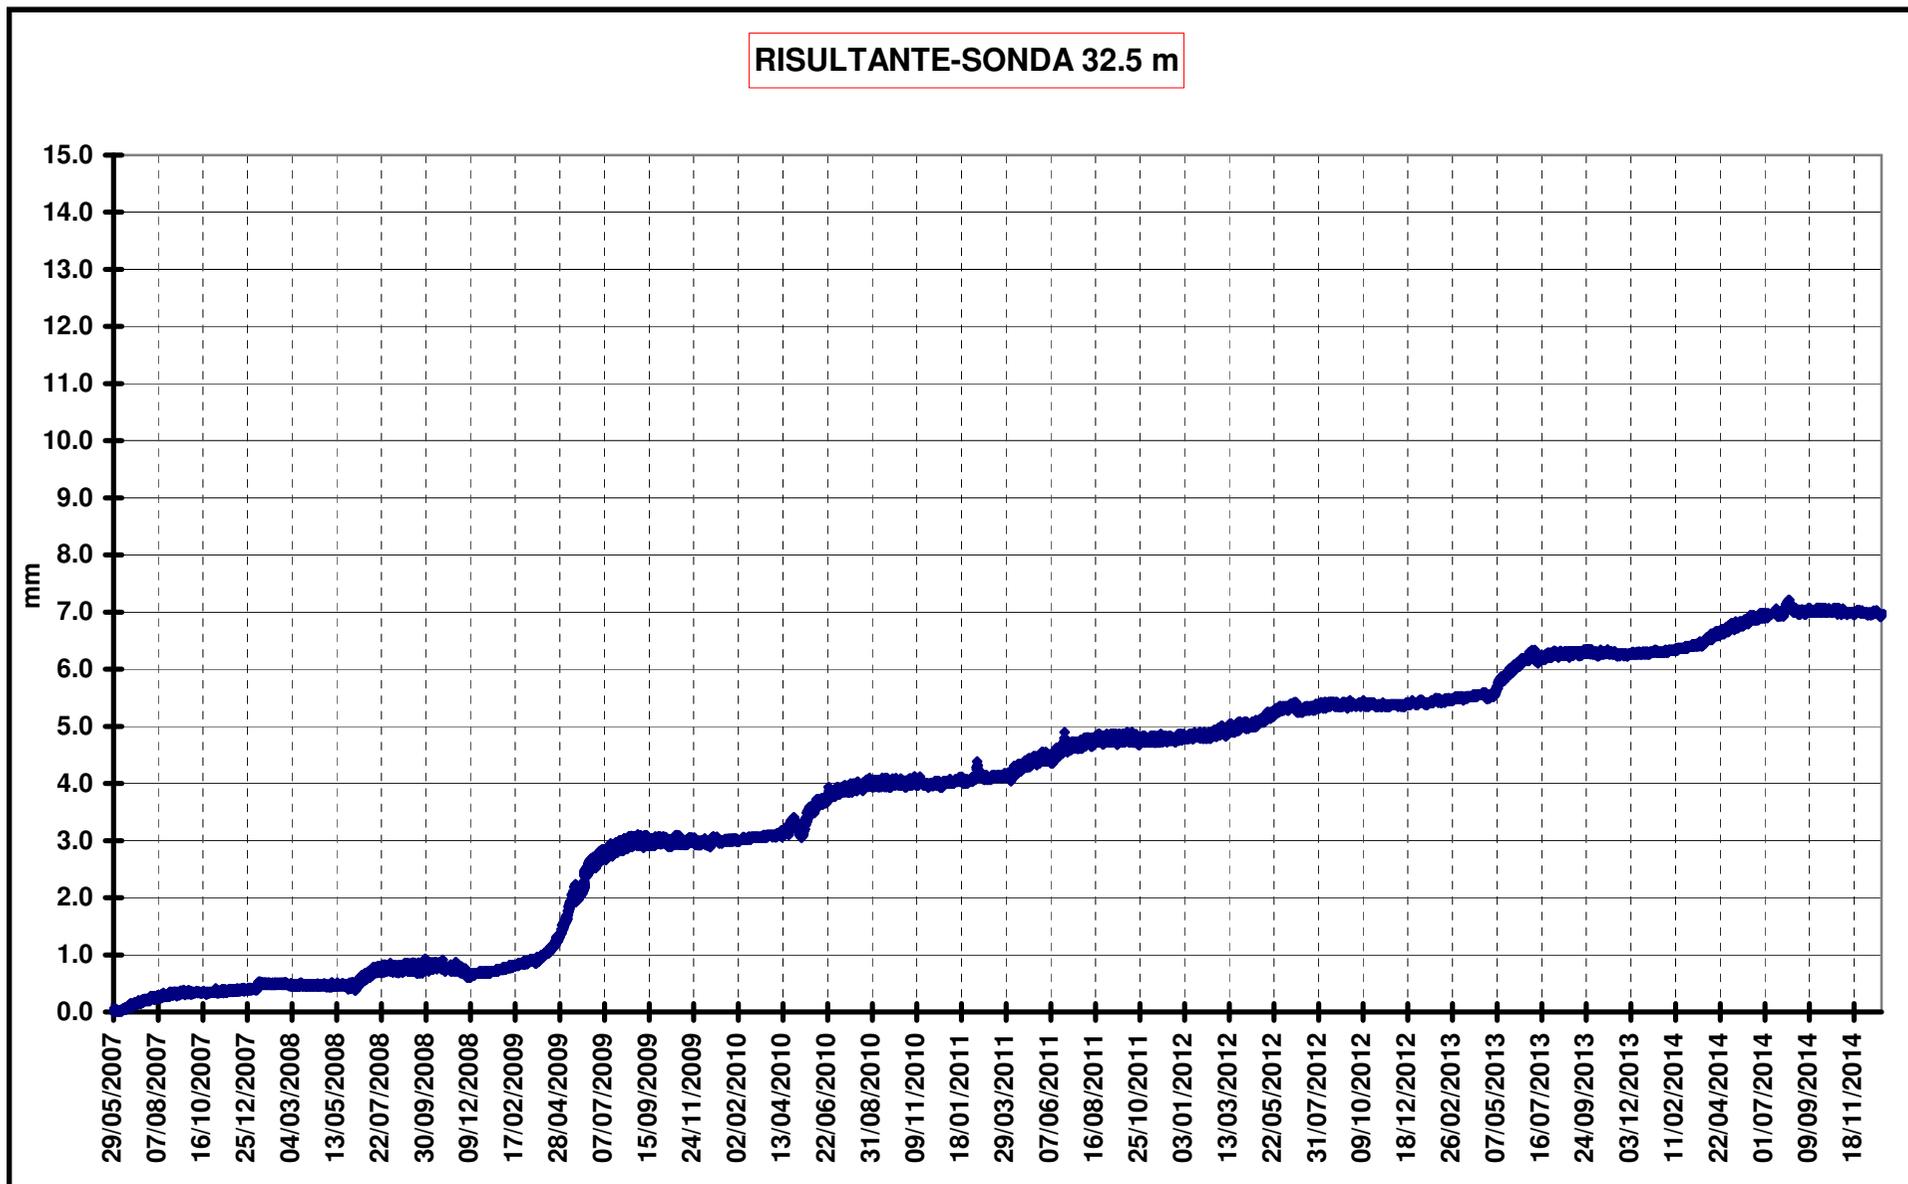
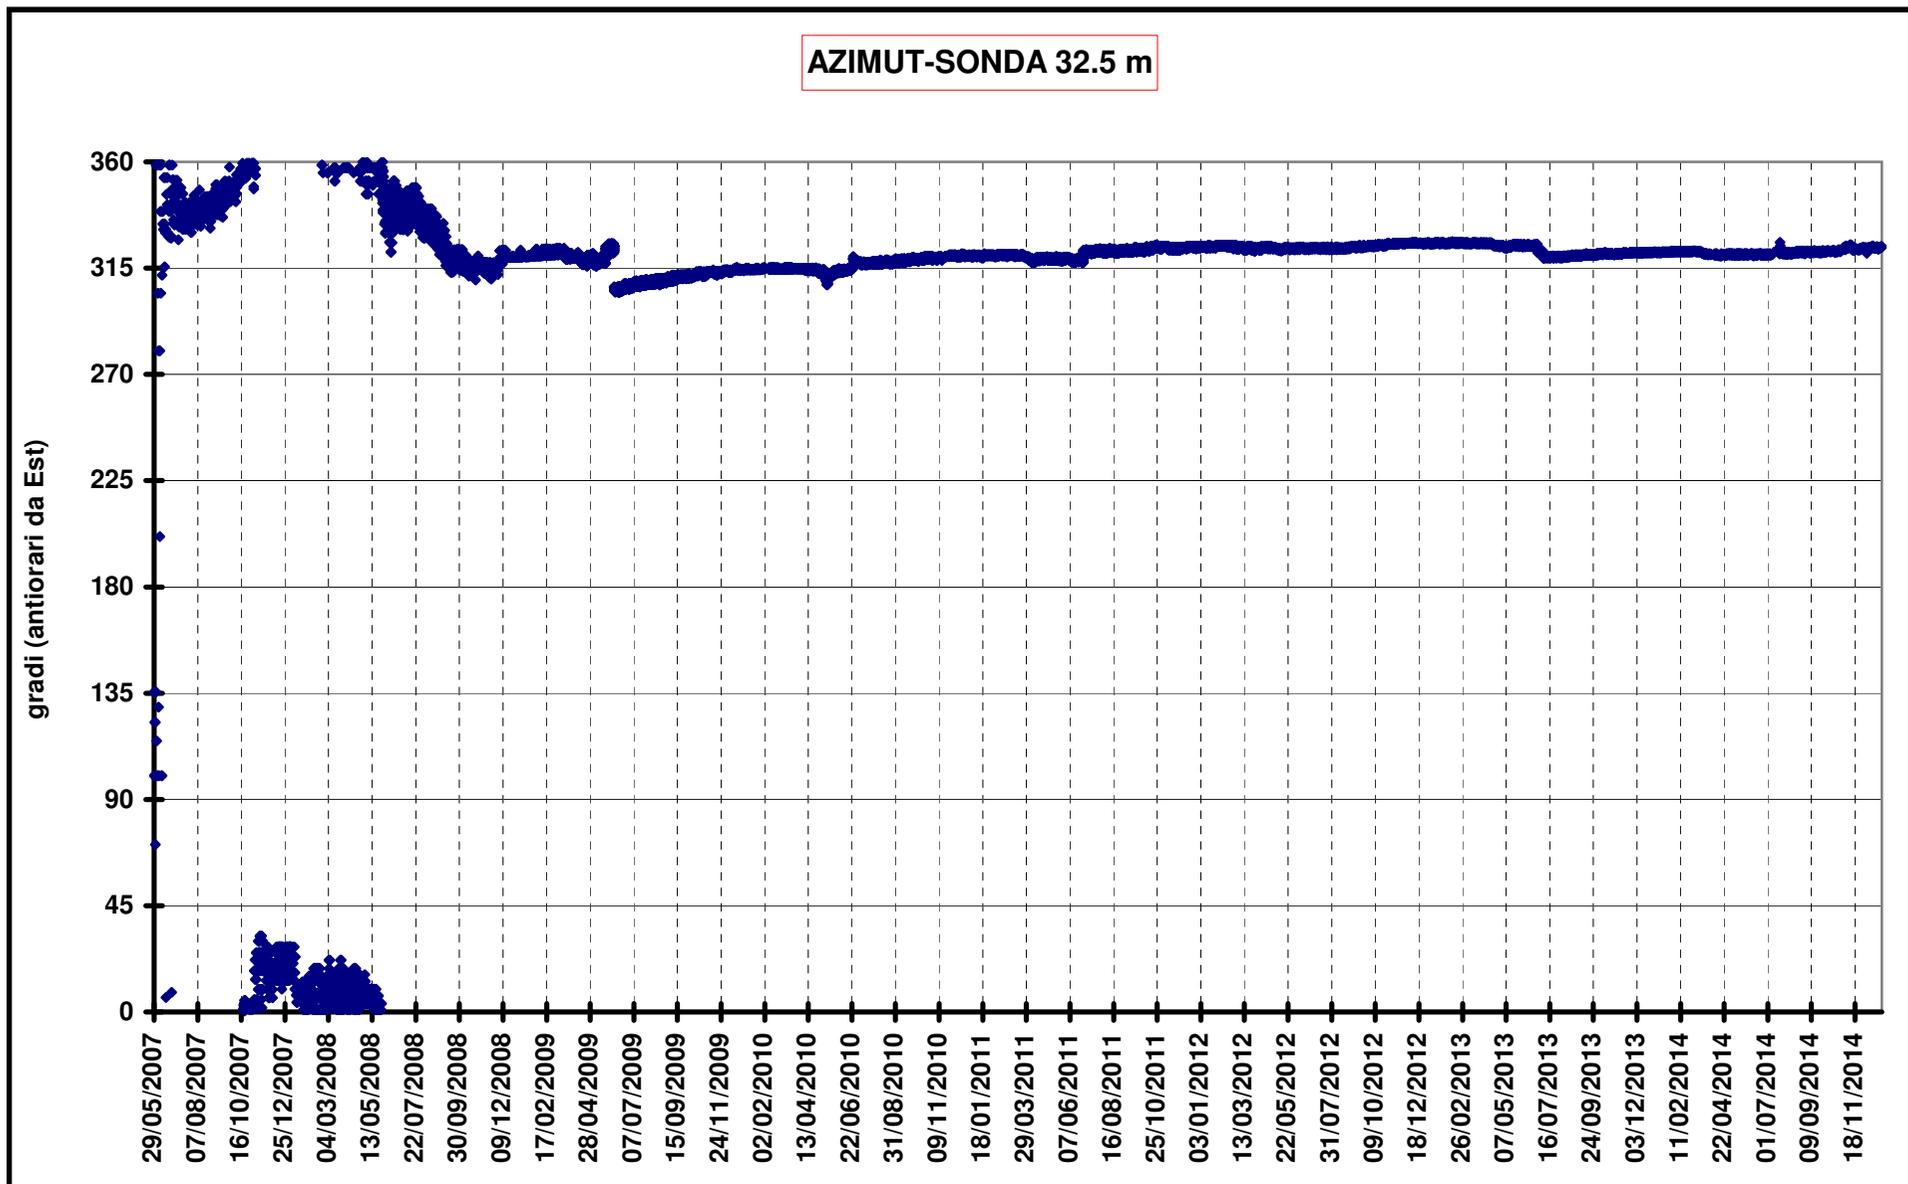
La sonda posizionata a 16.8 m di profondità segnala un andamento discontinuo e stagionale. Dal 2009 si rilevano accelerazioni nella tarda primavera; in questo periodo, nel 2013 e nel 2014 sono state registrate le accelerazioni più rilevanti degli ultimi 10 anni, con incrementi centimetrici del movimento. La sonda posta a 32.5 m di profondità rileva un andamento simile; in questo caso però i valori assoluti di spostamento sono decisamente inferiori (alcuni millimetri).
