***Rete Regionale  
Controllo Movimenti Franosi  
(ReRCoMF)***

**Comune di Sestriere (TO)**

Località Champlas du Col

*Inclinometro fisso S6SSTC1*

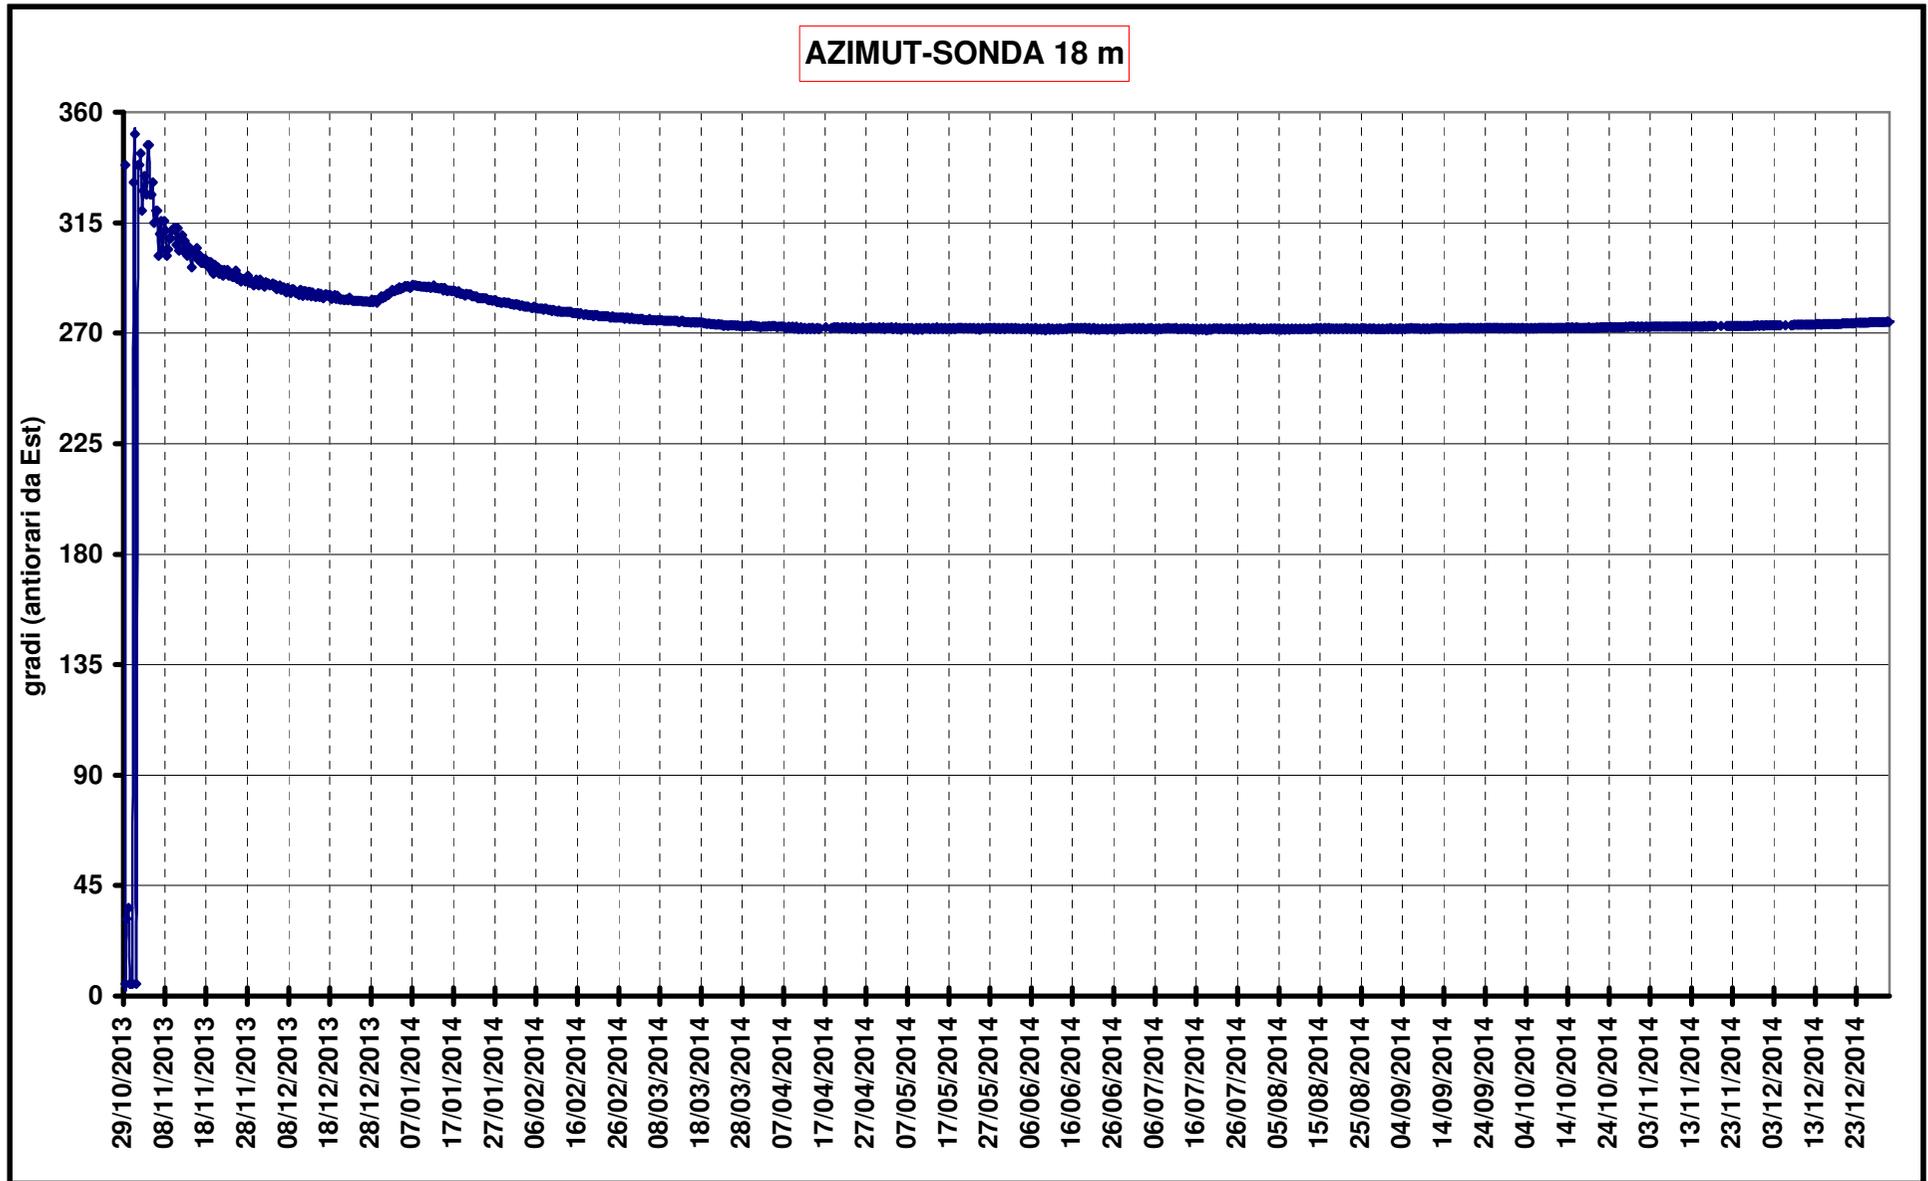
DIAGRAMMA DATI INCLINOMETRICI DA SONDE FISSE - Codice strumento: S6SSTC0 Provincia: TO Comune: SESTRIERE Località: CHAMPLAS DU COL Nome: C1

In poco più di un anno di funzionamento, le sonde fisse hanno permesso di evidenziare due movimenti lenti e continui (18 e 31 m appunto), con accelerazioni primaverili. Il movimento più profondo manifesta un andamento quasi lineare con entità di spostamento maggiori (quasi 2 cm nel 2014). La sonda a 18 m intercetta invece un movimento più discontinuo che nello stesso periodo è avanzato di poco meno di 1 cm.
