Rete Regionale Controllo Movimenti Franosi (ReRCoMF)

Comune di Sauze di Cesana (TO)

Località Grange Sises

Inclinometro fisso S6SZCA0

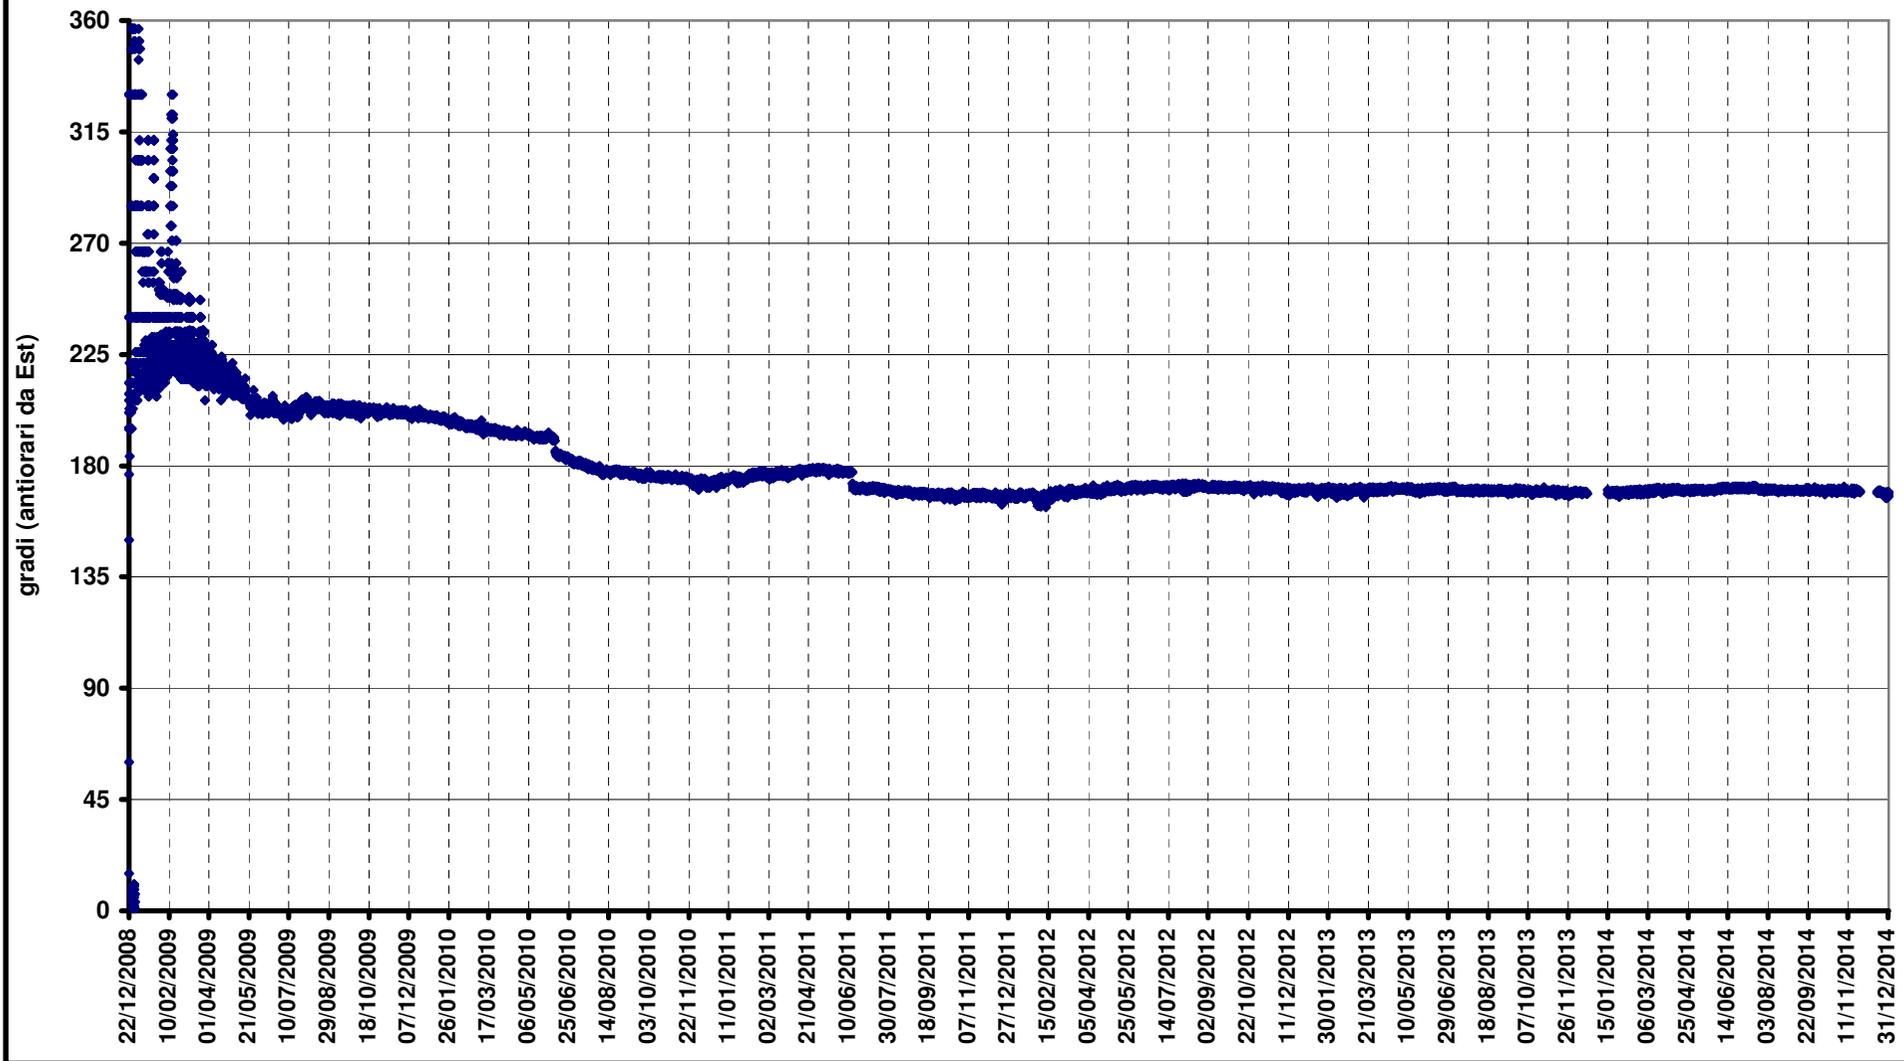
AZIMUT-SONDA 18.5 m

Nel corso del 2014 non sono state segnalate accelerazioni del movimento (cinematismi di tipo 2 e 3); le sonde poste a 25.50 e 35.50 m di profondità hanno registrato incrementi annui di circa 2 mm, mentre quello relativo alla sonda a 18.50 m risulta submillimetrico.
