***Rete Regionale
Controllo Movimenti Franosi
(ReRCoMF)***

Comune di Castino (CN)

Località Ferrera

Inclinometro fisso S4CASA0

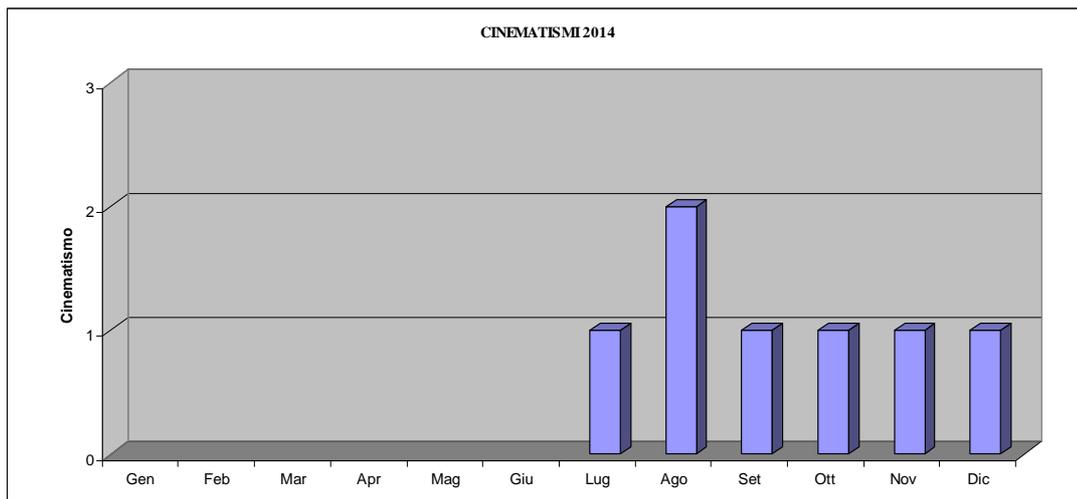
RISULTANZE LETTURE INCLINOMETRICHE SONDE FISSE (AGGIORNAMENTO 31 DICEMBRE 2014)

All'inizio del 2014 la strumentazione ha subito una profonda revisione, dato che l'anno precedente era stato caratterizzato da ripetuti malfunzionamenti; nel primo semestre non sono stati determinati cinematismi per la limitatezza del periodo di osservazione. La sonda posizionata a 3.5 m di profondità, dopo un primo periodo caratterizzato da un andamento coerente con le condizioni morfologiche del versante, dall'autunno ha nuovamente mostrato anomalie funzionali; a quella profondità le periodiche verifiche manuali non hanno comunque evidenziato chiari indizi di movimento in atto. La sonda più profonda (13.5 m) dopo il ripristino ha mostrato un andamento caratterizzato da leggere accelerazioni in occasione delle precipitazioni prolungate.
