***Rete Regionale
Controllo Movimenti Franosi
(ReRCoMF)***

Comune di Fabbrica Curone (AL)

Località Caldirola

Inclinometro fisso S1FBCA0

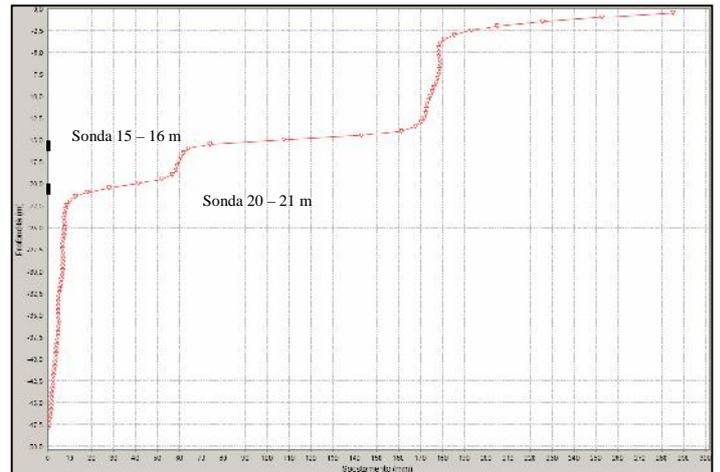
SCHEMA DI INSTALLAZIONE DELLO STRUMENTO

I due sensori inclinometrici fissi sono stati posizionati all'interno della colonna inclinometrica S1, in corrispondenza dei movimenti in profondità evidenziati dalle misure manuali condotte in precedenza ovvero tra **15 e 16 m** e tra **20 e 21 m**. Si sottolinea che, secondo la stratigrafia di sondaggio, soltanto la sonda collocata a 20 m è posizionata in corrispondenza di un passaggio litologico da calcare marnoso alterato a calcare marnoso con intercalazioni di argillite.

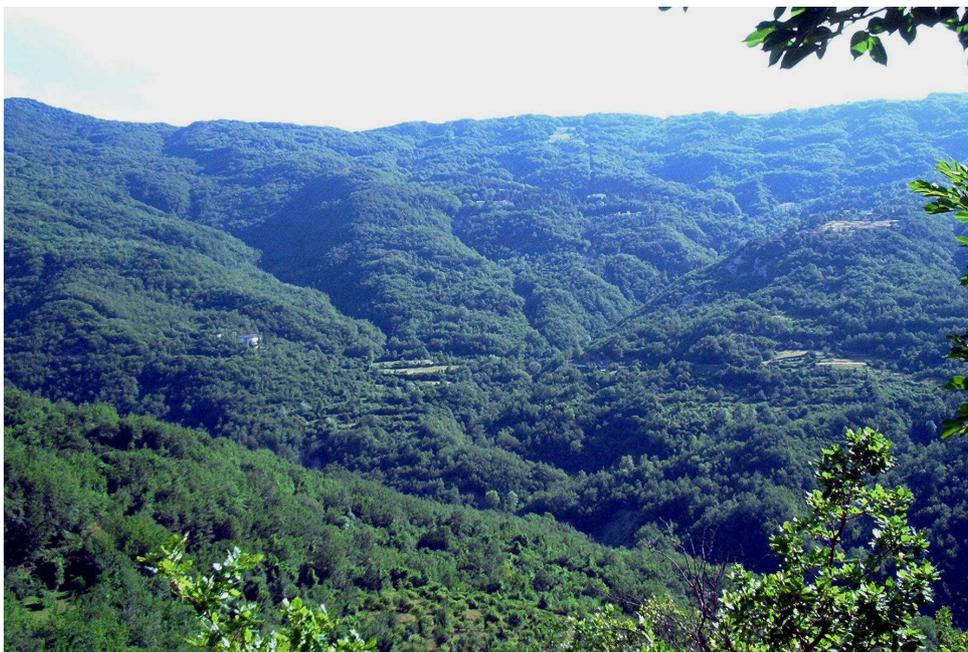
Immagine 01 - Vista panoramica dal versante opposto

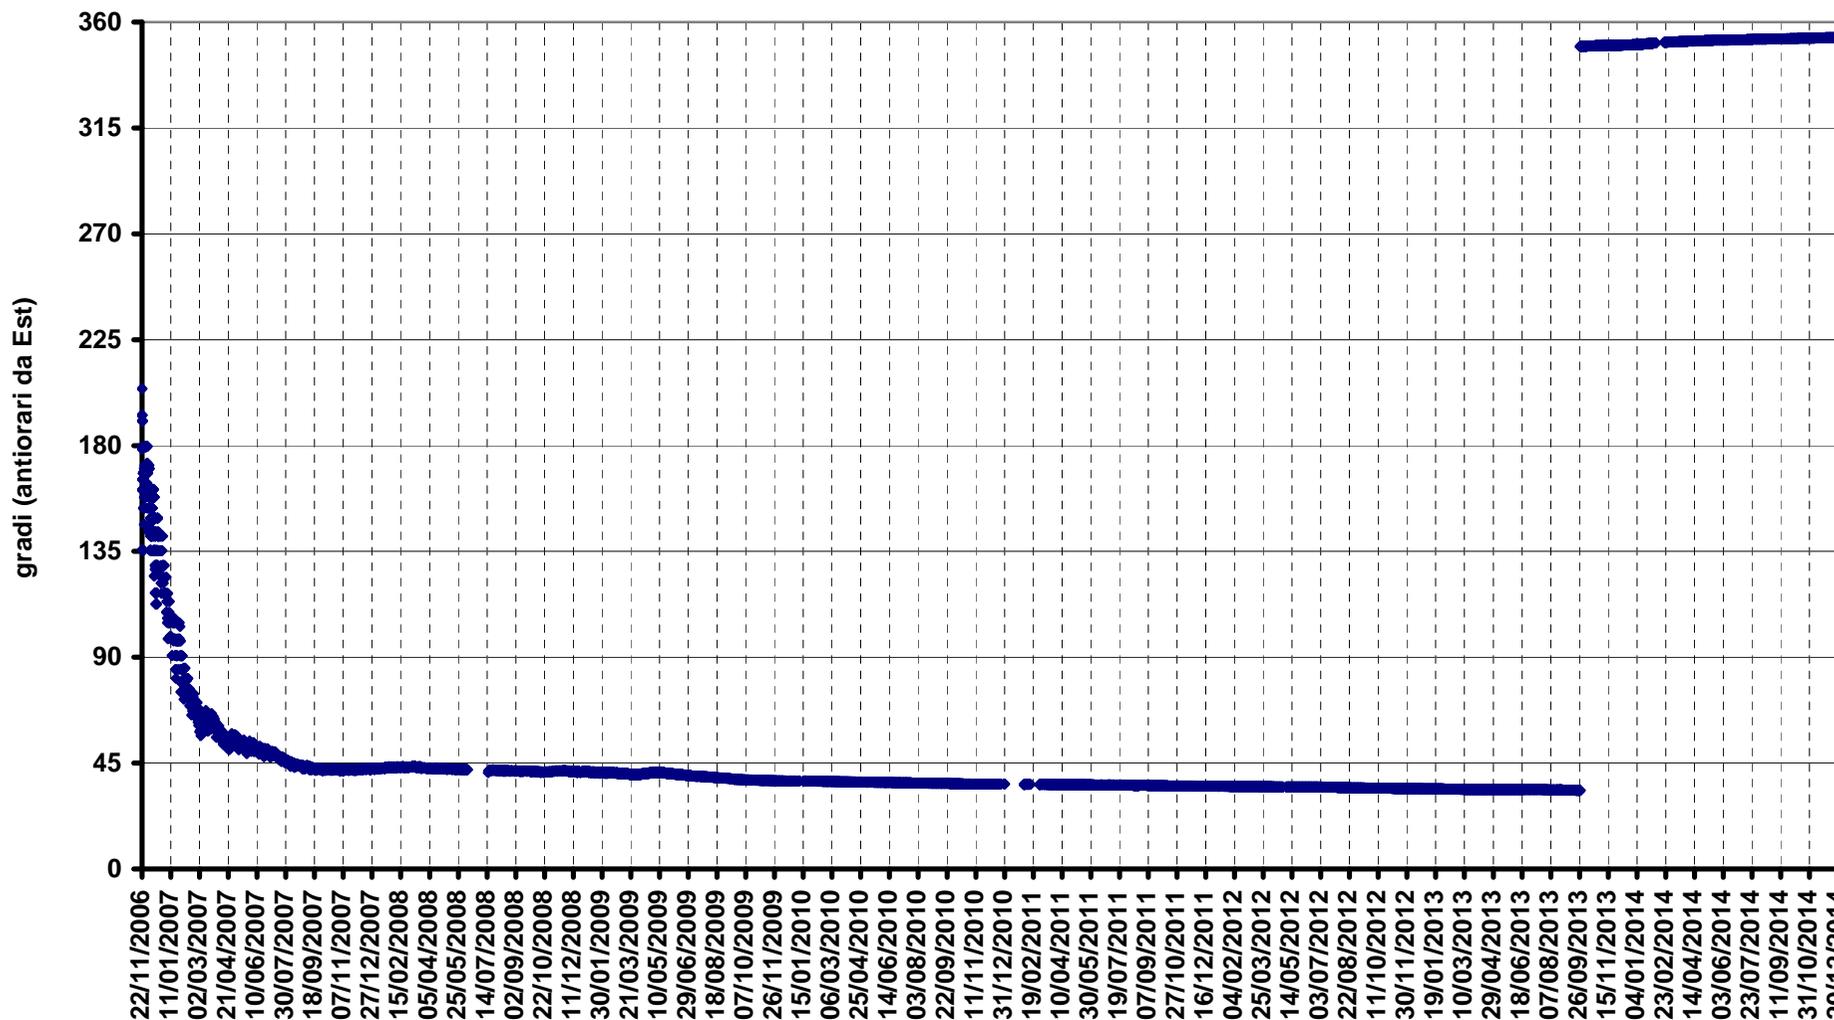
AZIMUT-SONDA 15 m

La sonda collocata a 15 m a partire dalla seconda metà del 2007 rileva un movimento lento e tendenzialmente continuo. La sonda collocata a 20 m, a partire dall'inizio del 2008, evidenzia un movimento continuo con accelerazioni. Nel corso del 2014, in conseguenza ai risultati acquisiti dalle postazioni, vi sono state cinque segnalazioni di accelerazione del movimento.

Entrambe le sonde risultano incastrate a causa dell'eccessiva deformazione raggiunta dal tubo ospitante alle rispettive profondità e pertanto non è possibile l'estrazione delle stesse per effettuare le misure manuali di verifica.
