IMPLEMENTAZIONE DELLA DIRETTIVA 2000/60/CE

ANALISI E VALUTAZIONE DEGLI ASPETTI MORF-OLOGICI

ATTIVITA' 2018-2019

**TORRENTE AGOGNA
06SS3D007PI**

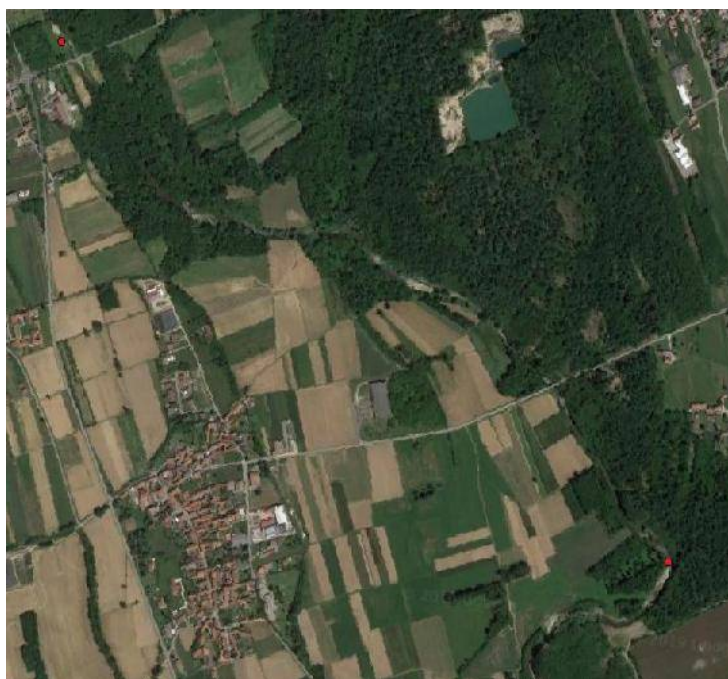
TRATTO
06SS3D007PI_1

La qualità morfologica del primo tratto è condizionata dalla scarsa dinamica dell'alveo che influenza gli indicatori F2 presenza di piana inondabile, F4 processi di arretramento delle sponde e F7 forme e processi tipici della configurazione morfologica. Il torrente a valle del ponte della S.P. 22 in corrispondenza della traversa di derivazione curva ad est. Poco più a valle condotto verso sinistra da un'opera di difesa il torrente scorre, quasi per la sua interezza limitato da un terrazzo di altezza di circa 5 metri. Il rilevato della S.P. 22 lo costringe ad un percorso quasi rettilineo inciso nei depositi alluvionali. L'opera di derivazione presente lungo il tratto incide sulle portate solide ostacolandone il deflusso (A4 in classe B). A monte la presenza di altre traverse

condiziona A2 che risulta in classe B.

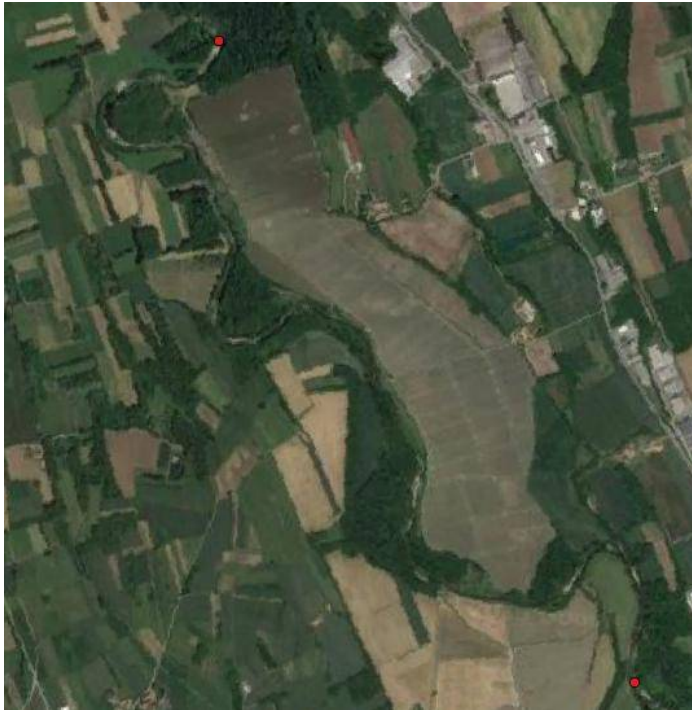
TRATTO
06SS3D007PI_2

Il secondo tratto presenta un andamento con sinuosità maggiore. Sono presenti argini a contatto per il 32% della lunghezza delle sponde che impediscono l'arretramento delle stesse e tre traverse di derivazione che influenza gli indicatori A2 e A4. Nel complesso la classe di qualità è comunque buona.

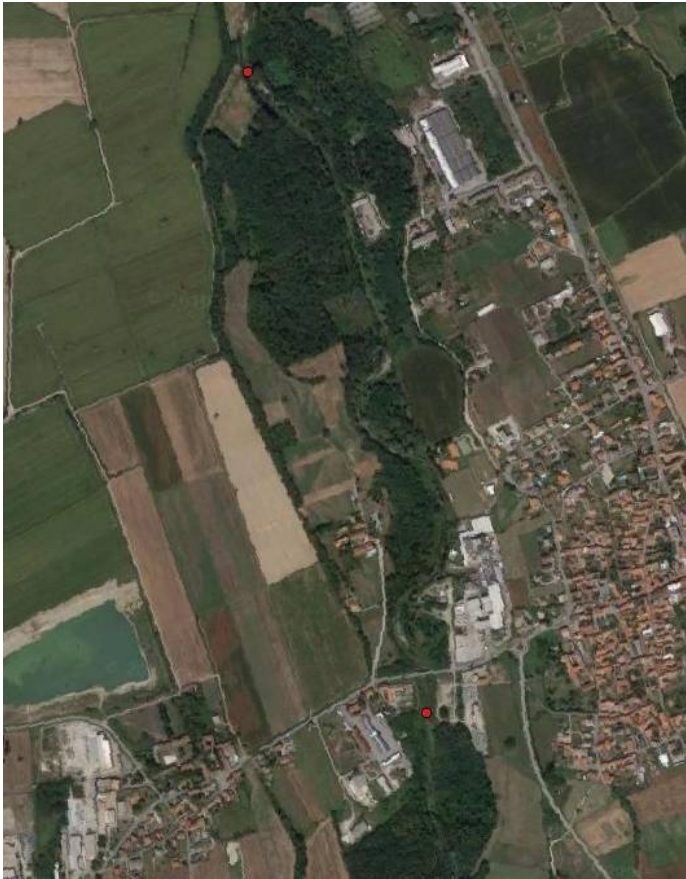
TRATTO
06SS3D007PI_3

Il tratto scorre in prossimità dell'abitato di Momo, presenta sponde difese per il 33% e arginature discontinue. Le forme e processi tipici della configurazione morfologica sono alterati dalla presenza delle difese longitudinali e dai pennelli esterni che influenzano anche l'erosibilità delle sponde che risulta assente. Sono presenti opere di derivazione sia a monte che nel tratto con alterazione della continuità delle portate solide (A2 e A4 in classe B).

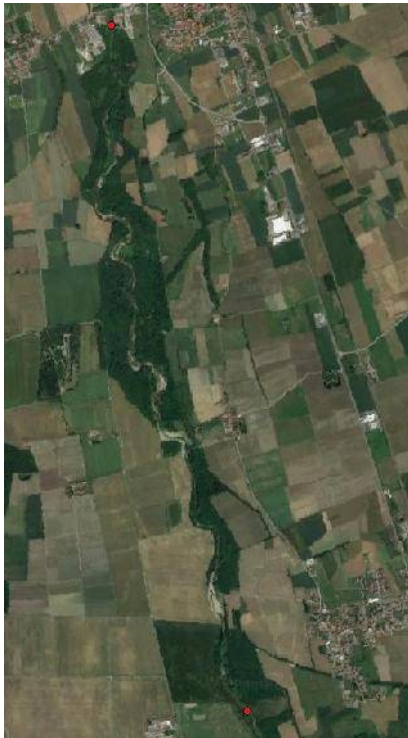
TRATTO
06SS3D007PI_4

Il corso d'acqua nel tratto ha subito in epoca storica interventi di contenimento dell'espansione laterale attraverso la messa in posto di pennelli prevalentemente in sponda sinistra da Momo a C.na Savonera di sotto. Nella porzione a valle i pennelli si presentano su entrambe le sponde. Sia nelle cartografie del 1800 che nelle foto aeree del 1954 l'alveo appare a scarsa sinuosità con tratti rettilinei: attualmente la sinuosità si è accentuata passando da 1.07 nel '54 a 1.18. Il fiume sembra aver acquistato dinamicità, F4 in classe A.

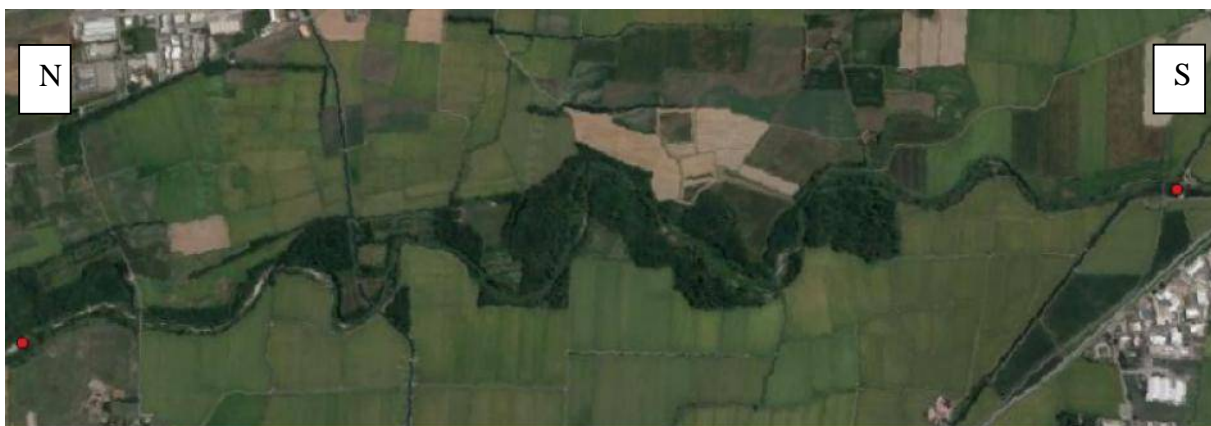
TRATTO
06SS3D007PI_5

L'alveo del quinto tratto risulta per quasi la sua interezza interessato da difese spondali e argini a contatto. Anche qui come per i precedenti sono penalizzati gli indicatori F7 e F9. La larghezza dell'alveo dal 1954 si è ridotta del 39% con una variazione della tipologia da sinuoso a barre alternate a sinuoso.

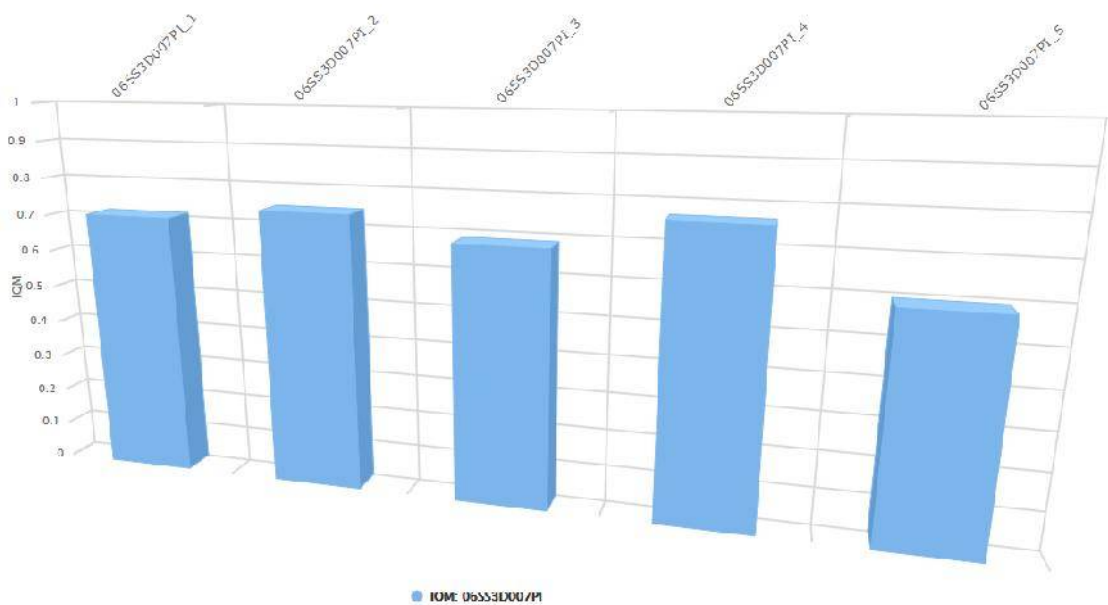
Andamento IQM lungo il corpo idrico

Considerando la media pesata di tutti i tratti del corpo idrico indagati, il valore pesato dell'IQM ottenuto è 0.69 corrispondente alla classe "SUFFICIENTE".
