## **IMPLEMENTAZIONE DELLA DIRETTIVA 2000/60/CE**

### **ANALISI E VALUTAZIONE DEGLI ASPETTI MORFOLOGICI**

**TORRENTE BORMIDA DI MILLESIMO  
08SS4N062PI**

*A cura del Dipartimento Rischi Naturali e Ambientali  
Struttura Idrologia e Qualità delle Acque*

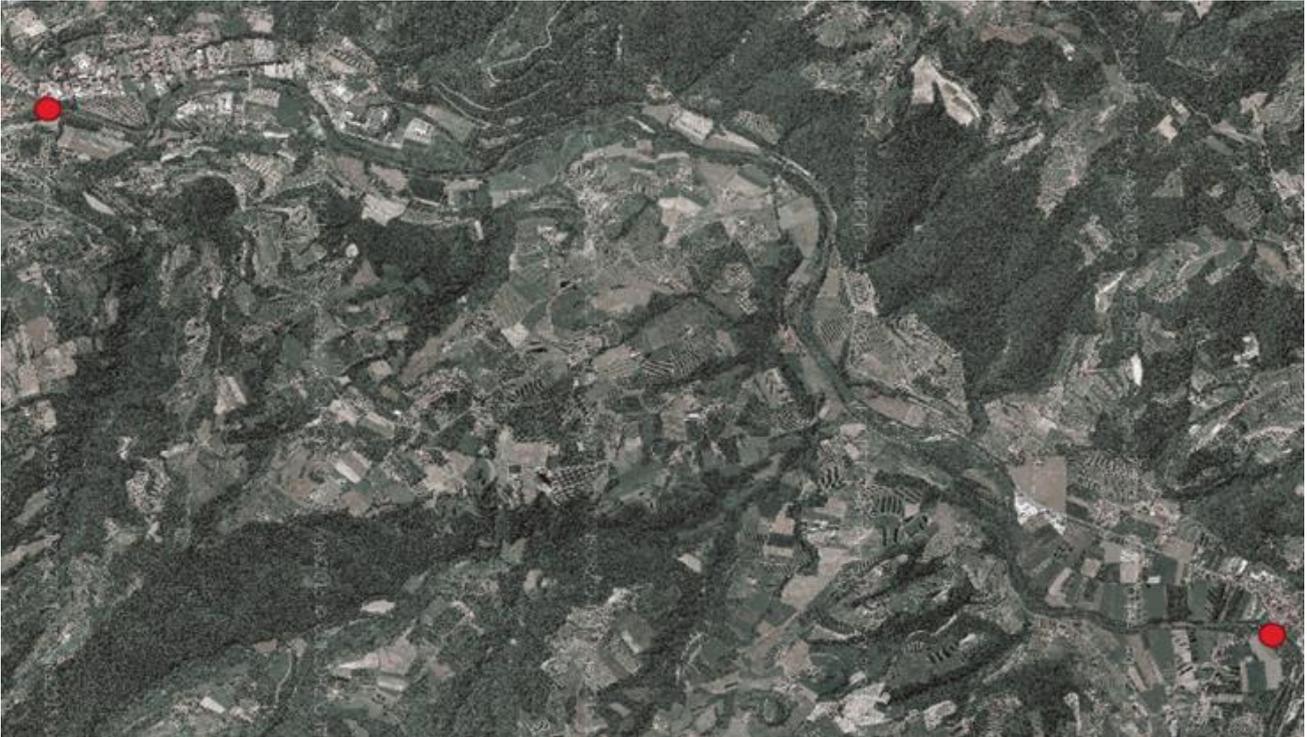
Il tratto inizia a Cortemilia a valle della confluenza con il torrente Uzzone e termina a Vesime. La qualità morfologica è in classe sufficiente; risulta condizionata dalle opere di difesa spondale che limitano la mobilità laterale e fissano la sezione di deflusso, dalla presenza di ponti che interferiscono col corridoio fluviale, dall'assenza di piana inondabile e dalla mancanza di vegetazione funzionale in fascia perfluviale.

Nel tratto, l'opera di derivazione presente non incide sulle portate liquide e il punto di restituzione si trova poco più a valle della captazione.

Nel bacino a monte la presenza dello sbarramento di Millesimo e di altre traverse incide sull'indicatore A2.

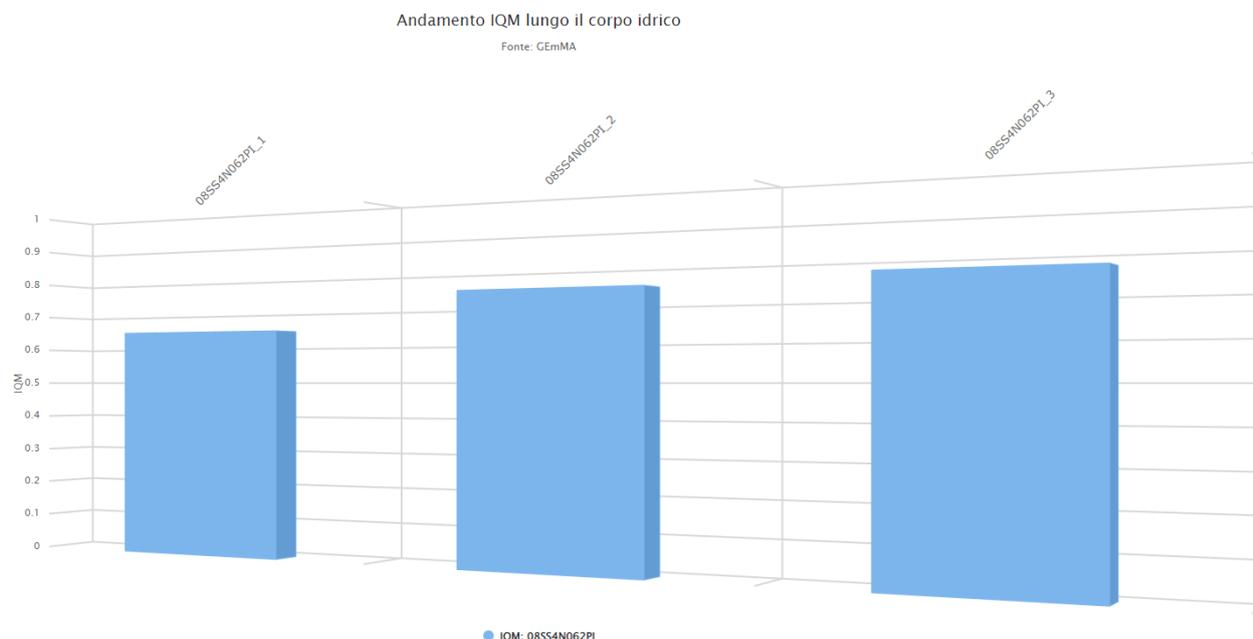
Il corpo idrico presenta problematiche per quanto riguarda la continuità laterale e la presenza di vegetazione parzialmente funzionale che fa declassare l'indicatore F12; il tratto più critico è il primo per la presenza di difese spondali a difesa degli abitati che limitano la mobilità laterale dell'alveo e regolarizzano la sezione di deflusso.
