IMPLEMENTAZIONE DELLA DIRETTIVA 2000/60/CE

ANALISI E VALUTAZIONE DEGLI ASPETTI MORFOLOGICI

TORRENTE BORMIDA DI SPIGNO 08SS3N064PI

A cura del *Dipartimento Rischi Naturali e Ambientali*
Struttura Idrologia e Qualità delle Acque

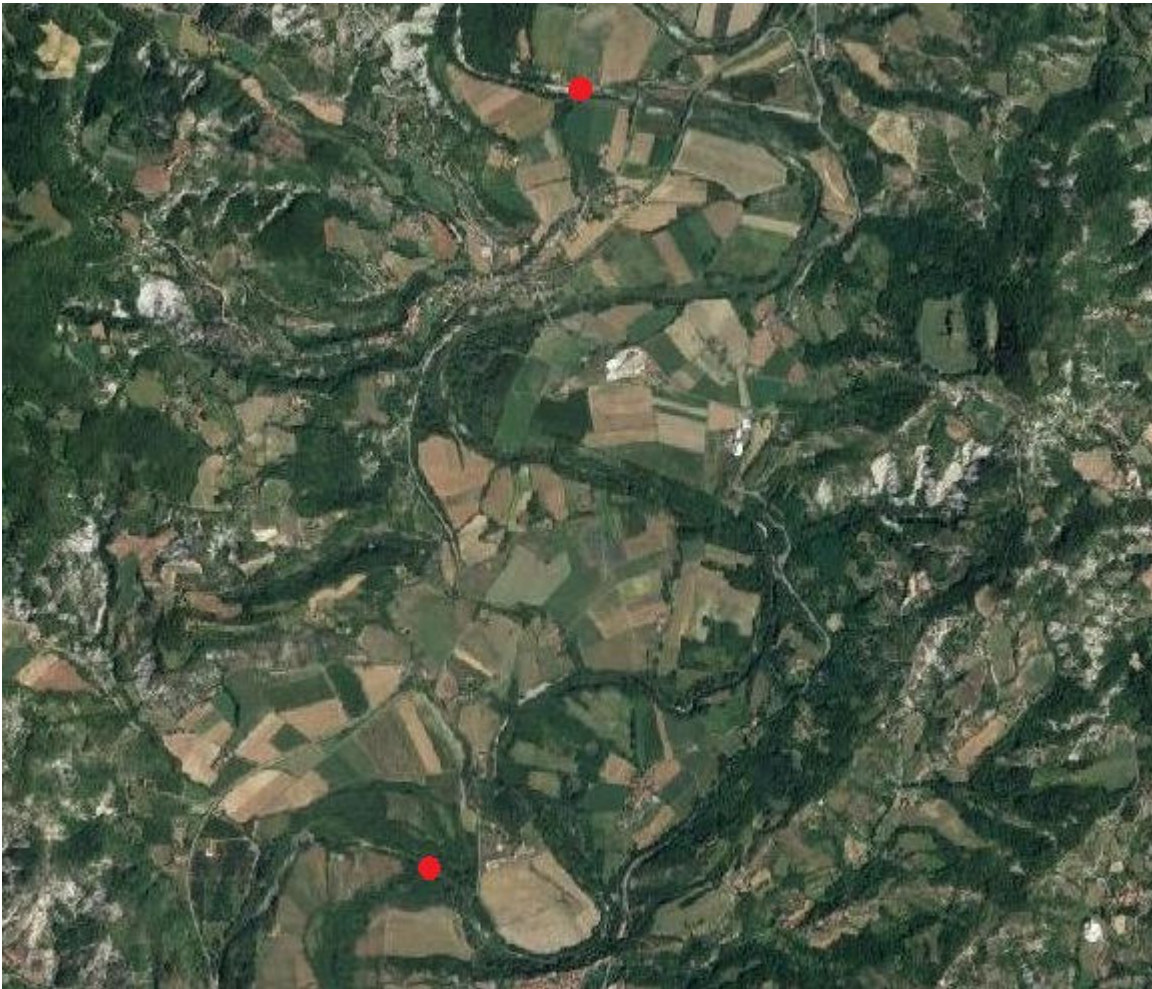
TRATTO
08SS3N064PI_1

Il primo tratto del CI 08SS3N064PI ha inizio alla confluenza dell'affluente di destra Torrente Valla nel Bormida di Spigno.

La diga di Valla sbarra un invaso alimentato dall'omonimo torrente e da un canale lungo oltre 6 km, che attinge dal torrente Bormida di Spigno attraverso una presa a Piana Crixia. Il bacino a uso idroelettrico alimenta una condotta forzata sfruttata dall'impianto idroelettrico di Spigno Monferrato.

Il Bormida di Spigno non mostra criticità relativamente alle portate liquide, nonostante l'alterazione sul naturale regime dei deflussi, regolati giornalmente dalle manovre della centrale idroelettrica. La presenza della diga interrompe il trasporto di materiale solido, per cui l'indicatore A2 è in classe B1 (il bacino del Valla corrisponde al 17% del bacino totale del Bormida di Spigno alla chiusura del tratto in esame). Lungo il tratto sono presenti una soglia (A9 in B) e una traversa la cui opera di presa, a scopo energetico, influisce sulle portate idriche per poco più del 5% delle portate formative del corso d'acqua (A3 in A), ma lo sbarramento limita il trasporto solido (A4 in B).

La funzionalità è in parte penalizzata per la limitata presenza di piana inondabile e per la scarsa mobilità delle sponde, protette anche se per brevi tratti, in corrispondenza delle curve esterne dei meandri. Nella porzione terminale del tratto, gli attraversamenti della SS 24 e della linea ferroviaria determinano condizioni in cui i processi e le forme geomorfologiche risultano moderatamente alterate. Ampiezza ed estensione lineare delle formazioni perifluviali sono in classe media (F12 e F13 in B).

Nel complesso l'indice IQM assume il valore di 7.4, ricadente in classe Buona.

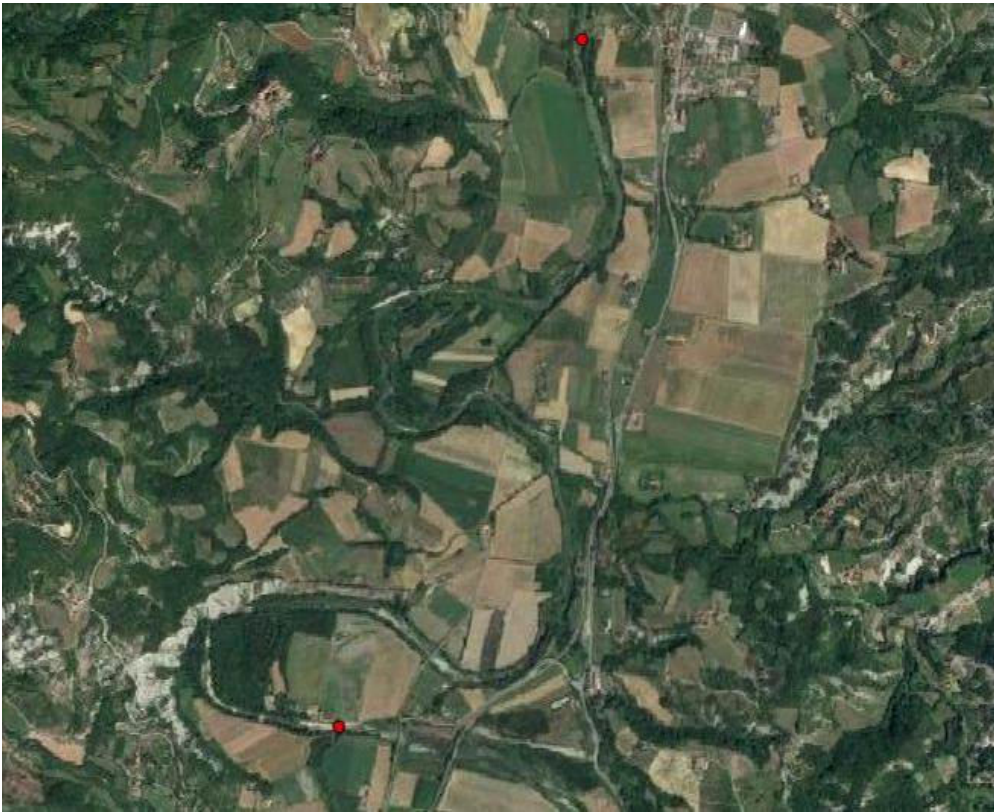
TRATTO
08SS3N064PI_2

Il secondo tratto, sempre semiconfinato e meandriforme, presenta qualche criticità legata alla presenza della diga di Valla a monte del CI e della traversa all'estremità a monte, che alterano la continuità longitudinale e costituiscono elementi di artificialità che alterano le portate solide a monte (F1 in C e A2 in B1). La scarsa disponibilità di piana esondabile e la ridotta dinamicità dell'alveo, insieme alla presenza di forme relitte, sebbene riattivabili, sono gli altri elementi che penalizzano moderatamente la funzionalità del corso d'acqua. Pochi altri elementi di artificialità, poche soglie e un attraversamento, incidono sull'indice di qualità morfologica che risulta quindi buono, con un valore di 0,75.

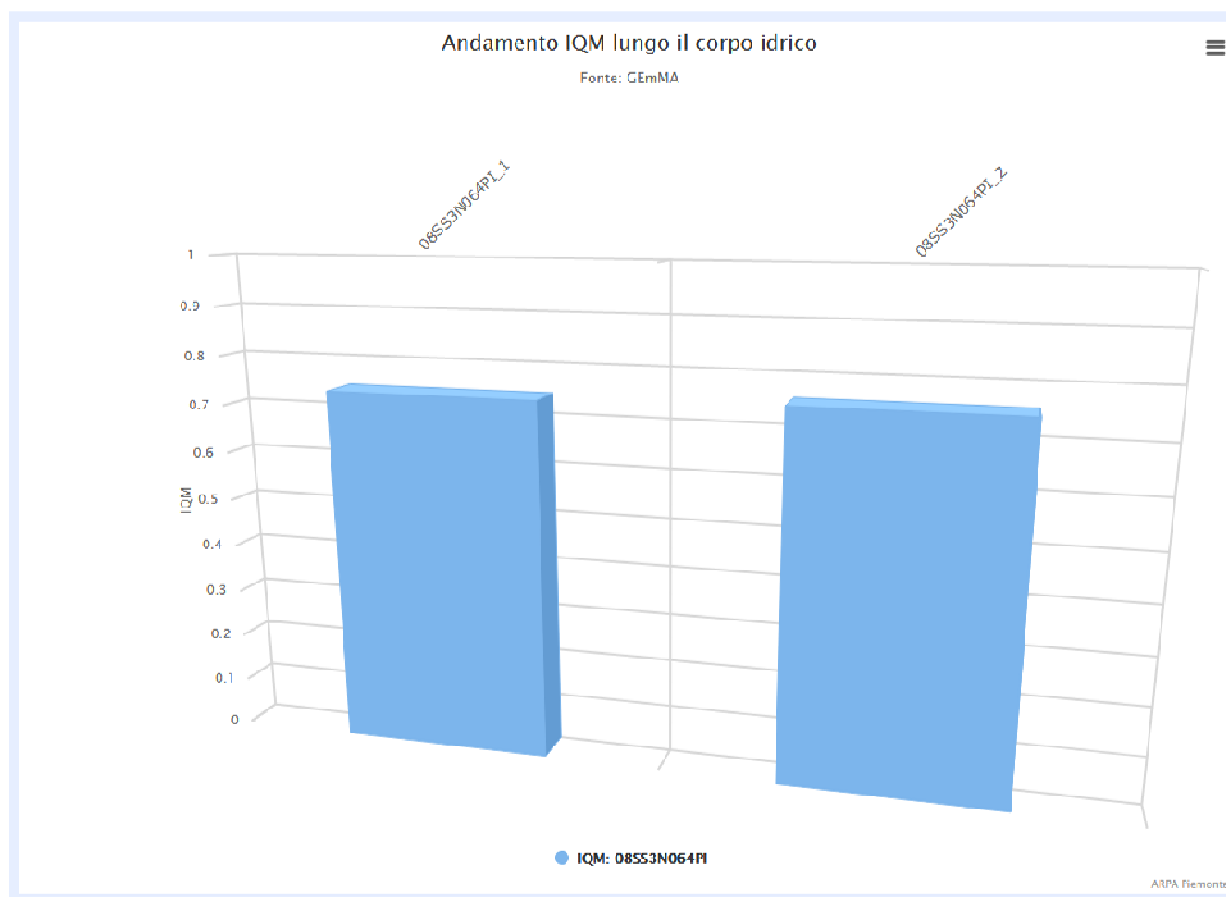
Come si può notare il corpo idrico non presenta criticità pesanti, si evidenzia qualche problema per quanto riguarda la continuità laterale e la vegetazione perfluviale, ma la media pesata dell'indice, pari a 0.74, si colloca nella classe Buona.
