IMPLEMENTAZIONE DELLA DIRETTIVA 2000/60/CE

ANALISI E VALUTAZIONE DEGLI ASPETTI MORFOLOGICI

TORRENTE BORMIDA DI SPIGNO 08SS3N065PI

A cura del *Dipartimento Rischi Naturali e Ambientali*
Struttura Idrologia e Qualità delle Acque

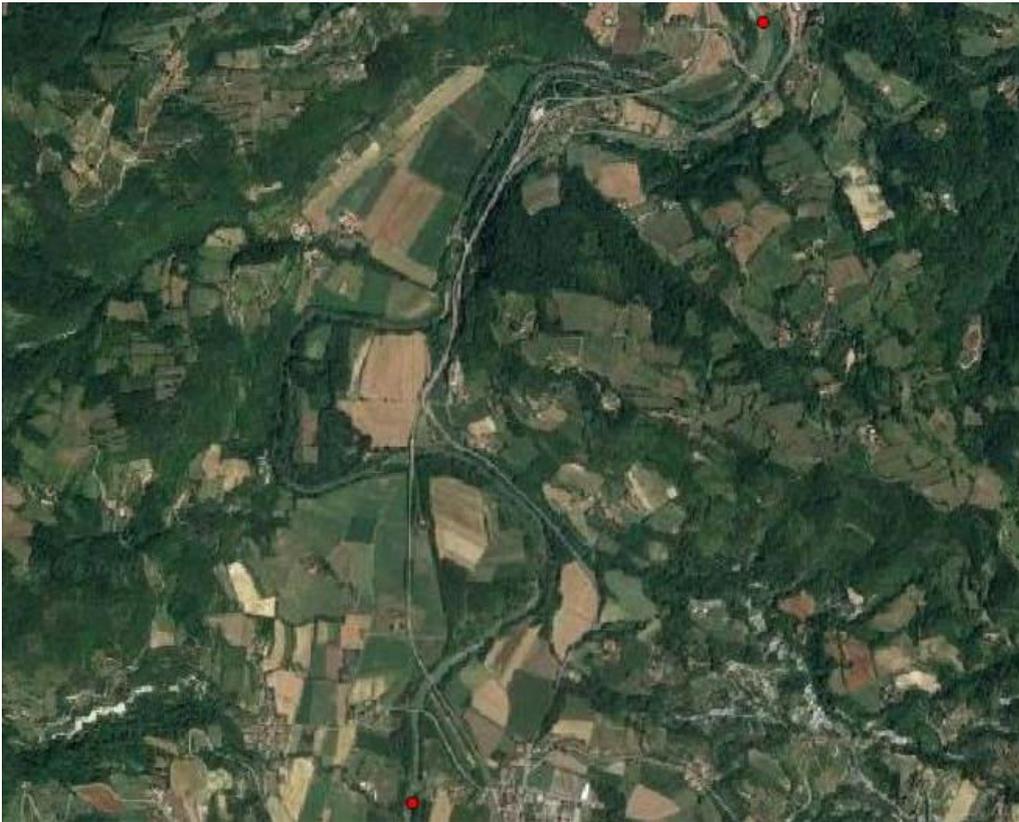
TRATTO
08SS3N065PI_1

La configurazione morfologica del primo tratto del CI 08SS3N065PI è di tipo meandriforme. In questo tratto la presenza di piana inondabile risulta limitata, così pure la mobilità delle sponde, trattandosi di un corso d'acqua semiconfinato, con sponde caratterizzate da scarsa mobilità, difese là dove non risultano incise e confinate naturalmente. I processi e le forme tipiche della configurazione geomorfologica sono alterati in corrispondenza delle porzioni di corso d'acqua particolarmente artificializzate, in presenza di più attraversamenti vicini tra loro che hanno comportato la stabilizzazione delle sponde, pertanto l'indicatore F7 si trova in classe B; analogamente anche l'indicatore di omogeneità della sezione F9 si trova in classe intermedia. La presenza di forme relitte riattivabili in questo tratto viene classificata in classe B anche se il Bormida di Spigno si è approfondito per motivi geologici e non antropici, poiché tale riattivazione effettivamente possibile viene in realtà contrastata da interventi antropici di rimodellamento dei terreni nelle anse dei meandri.

L'ampiezza delle formazioni perfluviali è elevata, mentre l'estensione lineare lungo le sponde è di entità media (F12 in A e F13 in B).

L'artificialità non è particolarmente accentuata, si risente della presenza della diga di Vallo (A2 in B). Gli argini presenti collocano l'indicatore A7 in classe A, anche se di poco. Si segnalano alcuni attraversamenti e soglie.

Nel complesso l'indice IQM assume il valore di 7.5, ricadente in classe Buona.

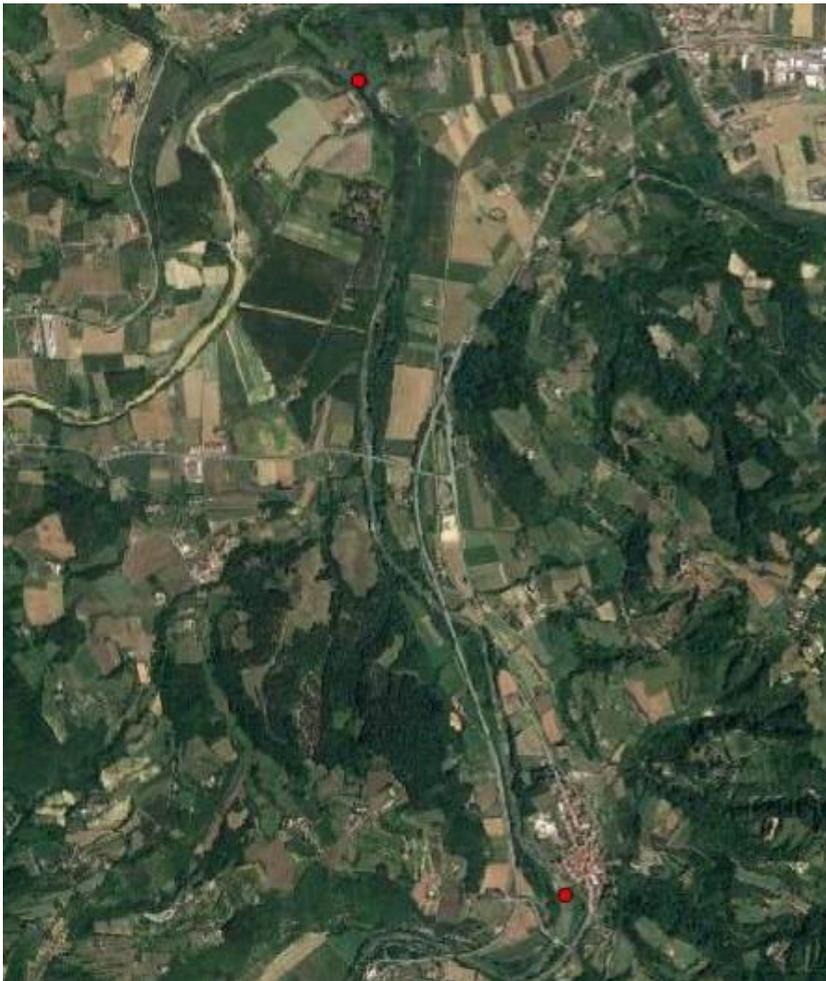
TRATTO
08SS3N065PI_2

Il secondo tratto, sempre semiconfinato si differenzia dai precedenti tratti del CI e dagli altri CI a monte per l'andamento planimetrico sinuoso anzichè meandriforme.

Il tratto è affetto da una mobilità laterale limitata, pertanto si riscontrano piana esondabile di modesta estensione e continuità, sponde stabilizzate raramente soggette a erosione, disponibilità di fascia esondabile ridotta.

Oltre a questi fattori si osserva talvolta corazzamento sul fondo o affioramento del substrato, situazioni che appaiono naturali in buona parte del percorso del Bormida di Spigno, il cui alveo ha subito un approfondimento conseguente al sollevamento tettonico delle Langhe. Tuttavia in quest'ultimo tratto a ciò pare accompagnarsi una tendenza all'alterazione dei processi geomorfologici.

La ridotta naturalità del tratto emerge anche dalla minore disponibilità di vegetazione perifluviale, sia in termini di

ampiezza che di estensione lineare. La presenza di attraversamenti, argini e difese di sponda penalizzano moderatamente l'aspetto dell'artificialità- L'indice di qualità morfologica, con un valore di 0,75, si colloca nella classe buono.

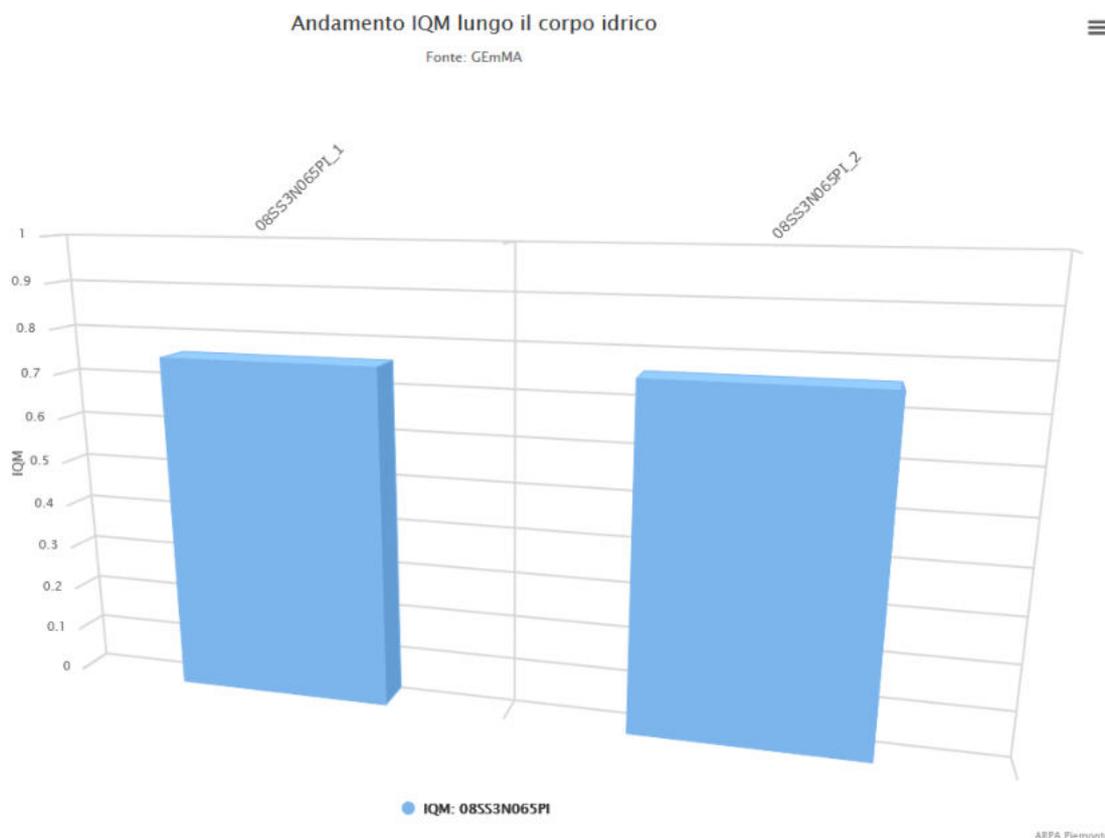
Come si può notare il corpo idrico non presenta criticità particolari, si evidenzia qualche problema per quanto riguarda la vegetazione perifluviale nel secondo tratto, ma la media pesata dell'indice, pari a 0.75, si colloca nella classe Buona.
