## **IMPLEMENTAZIONE DELLA DIRETTIVA 2000/60/CE**

### **ANALISI E VALUTAZIONE DEGLI ASPETTI MORFOLOGICI**

**ATTIVITA' 2018-2019**

**TORRENTE COLLA  
04SS2N130PI**

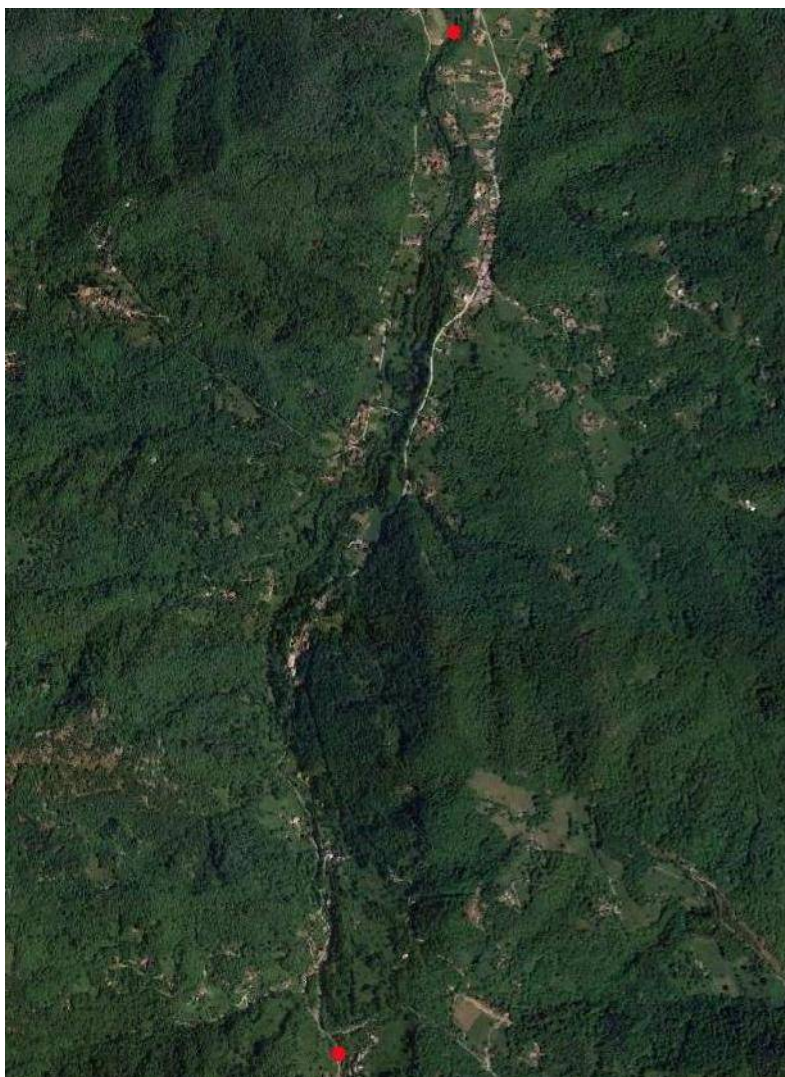
TRATTO  
04SS2N130PI\_1

L'alveo confinato ha una pendenza del 5%. I massi sono i sedimenti prevalenti.

La funzionalità è buona poiché l'unica alterazione è legata alla presenza della strada che percorre la valle, limitando in parte la connessione con i versanti.

L'ampiezza e l'estensione della fascia di vegetazione perifluviale rientrano per poco nella classe intermedia anziché in quella alta, a causa di un moderato utilizzo antropico del fondovalle.

Sul tratto non insistono opere antropiche di rilievo, fatta eccezione per due piccole briglie.

Nel complesso il tratto mostra condizioni morfologiche BUONE, con un valore dell'indice IQM pari a 0,81.

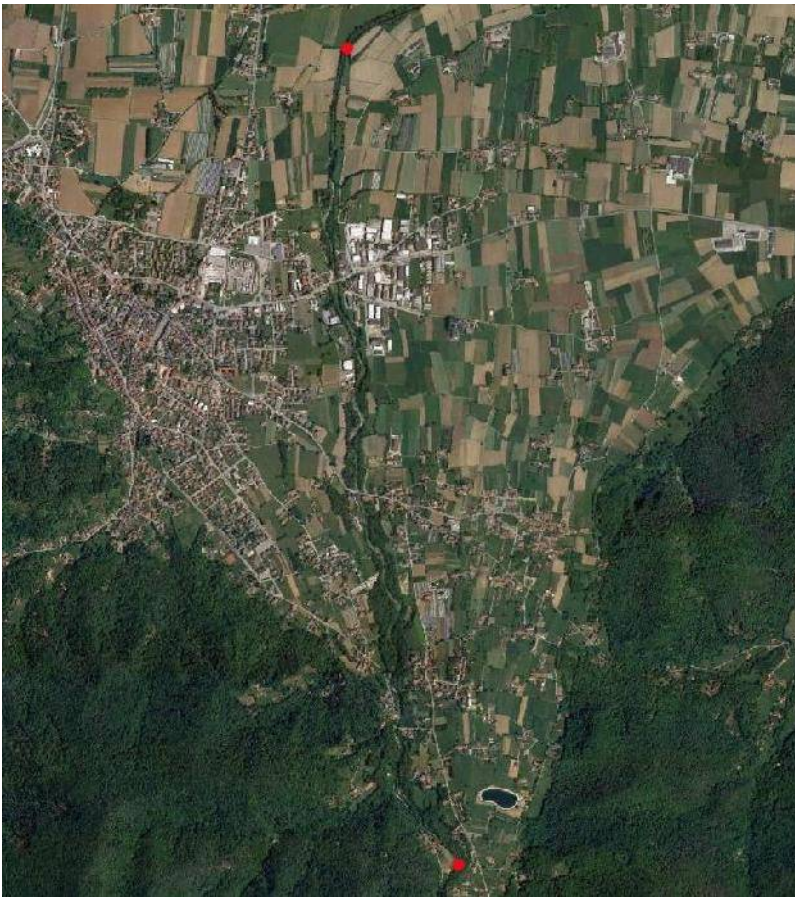
TRATTO  
04SS2N130PI\_2

L'alveo, semiconfinato ha una pendenza del 2.5%, che differenzia il tratto da quello precedente, con pendenza più elevata, e dal tratto successivo, con pendenza ancora inferiore; esso ha un tracciato planimetrico blandamente sinuoso.

Il tratto, abbastanza inciso, appare stabilizzato e non si riconoscono sponde in erosione.

La funzionalità di conseguenza è penalizzata dalla perdita di forme e processi morfologici e dalla omogeneità della sezione, inoltre non si è osservata la presenza in alveo di materiale legnoso di grandi dimensioni, che viene con ogni

probabilità rimosso periodicamente.

Per quanto attiene l'artificialità, le portate formative non risultano alterate, solo la continuità longitudinale nel tratto potrebbe essere limitata per quanto riguarda il trasporto solido, dalla presenza di una traversa poco a valle dell'attraversamento di Via del Ponte.

Poiché il tratto attraversa una zona edificata, oltre alle difese di sponda, si contano alcuni ponti interferenti.

Al tratto è stato attribuito un IQM pari a 0,63, ricadente nella classe SUFFICIENTE.

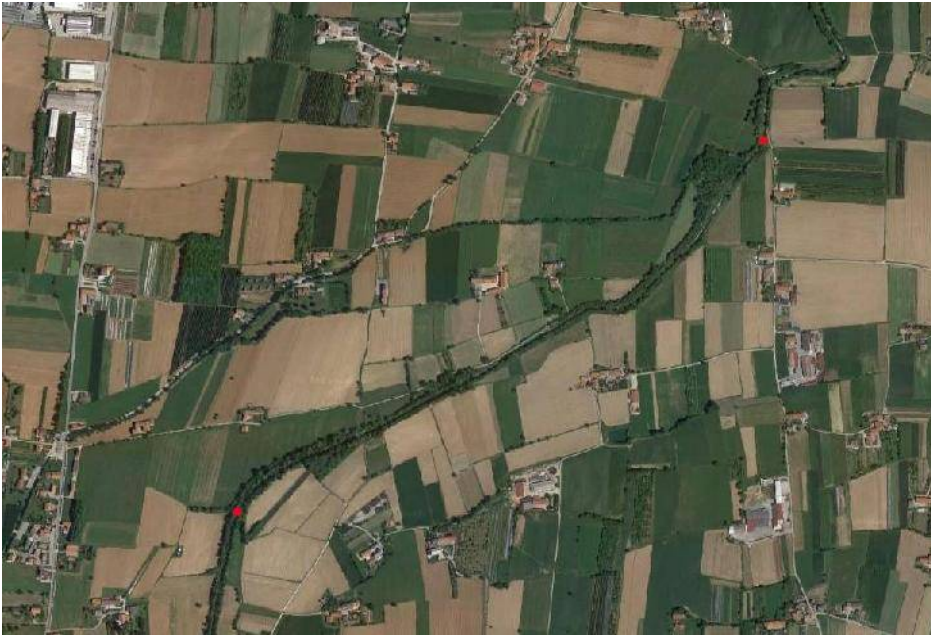
TRATTO  
04SS2N130PI\_3

L'alveo in questo breve tratto, a differenza del precedente, appare poco o per nulla inciso, tanto che i terreni circostanti sono protetti da argini.

La funzionalità come nel tratto precedente è penalizzata dalla scarsa vitalità dei processi morfologici e dalla omogeneità della sezione, tuttavia gli argini costituiscono gli unici elementi di artificialità e la presenza di un'ampia fascia di vegetazione perfluviale permette al tratto di mantenere un valore di IQM pari a 0,73, ricadente nella classe BUONA.

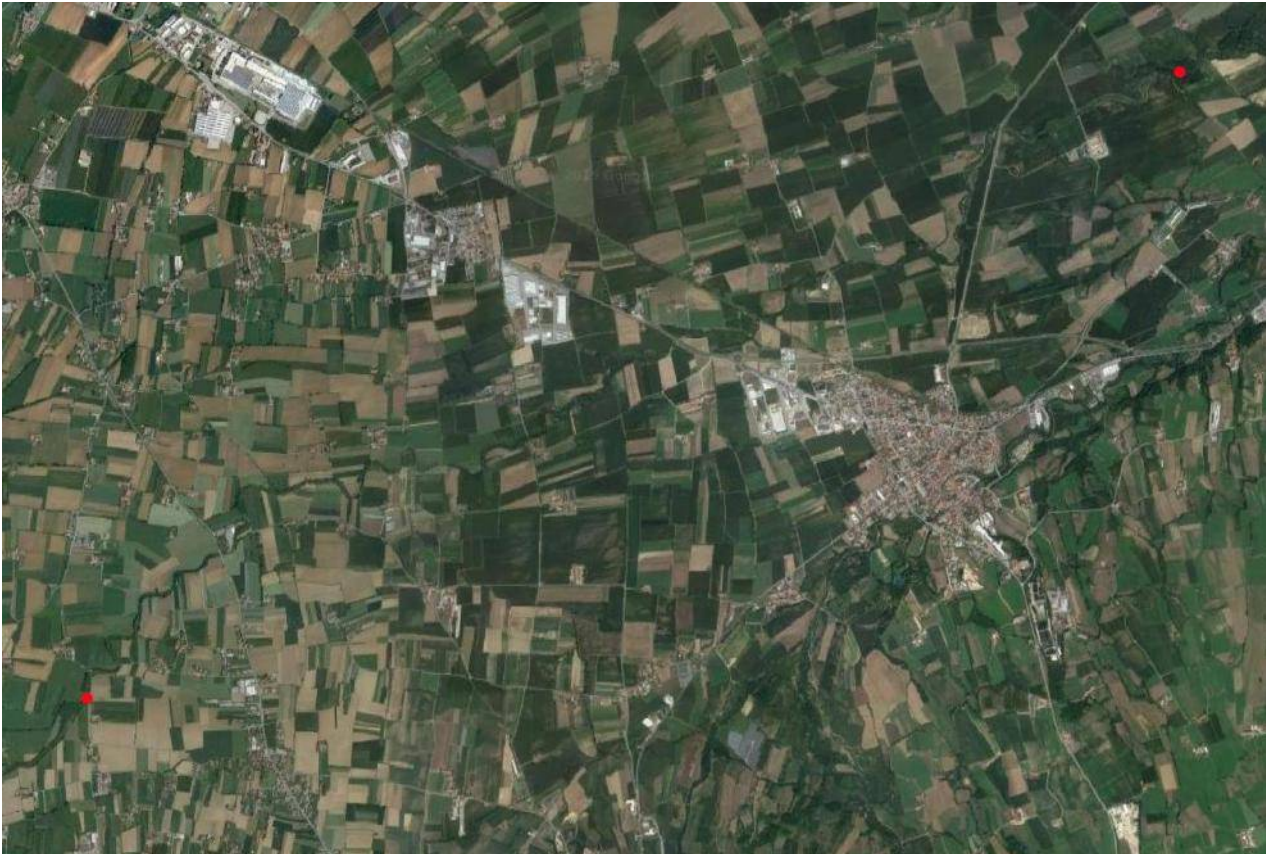
TRATTO  
04SS2N130PI\_4

L'alveo, non confinato con pendenza dello 0.76%, ha un andamento planimetrico sinuoso.

Non si osservano porzioni di piana inondabile, né sponde soggette ad erosione. Da un confronto con le fotografie aeree disponibili, dal 1988 ad oggi il corso d'acqua, nonostante l'alveotipo sinuoso, non sembra sia stato interessato da cambiamenti sostanziali nel tracciato planimetrico, fatta eccezione per la rettificazione di due piccole anse. Esso appare quindi interamente stabilizzato. Rispetto alla cartografia storica IGM esso sembra invece aver accentuato la curvatura di alcune anse isolate che ora appaiono meandriformi.

La funzionalità di conseguenza risulta penalizzata dalla perdita di forme e processi morfologici e dalla omogeneità della sezione. In più punti il fondo presenta uno strato superficiale di sedimenti di dimensioni maggiori a quelle del substrato, caratteristica del fenomeno del corazzamento, che indica uno stato di alterazione locale dovuta a un eccesso di capacità di trasporto rispetto all'alimentazione solida nel tratto. Non si è osservata la presenza in alveo di materiale legnoso di grandi dimensioni, che si suppone venga rimosso periodicamente.

Per quanto attiene l'artificialità, le portate formative non risultano alterate, ma la continuità longitudinale per quanto riguarda il trasporto solido è condizionata dalla presenza nel tratto di una traversa a uso misto irriguo-energetico.

L'indice IQM è pari a 0,69, ricadente nella classe SUFFICIENTE.

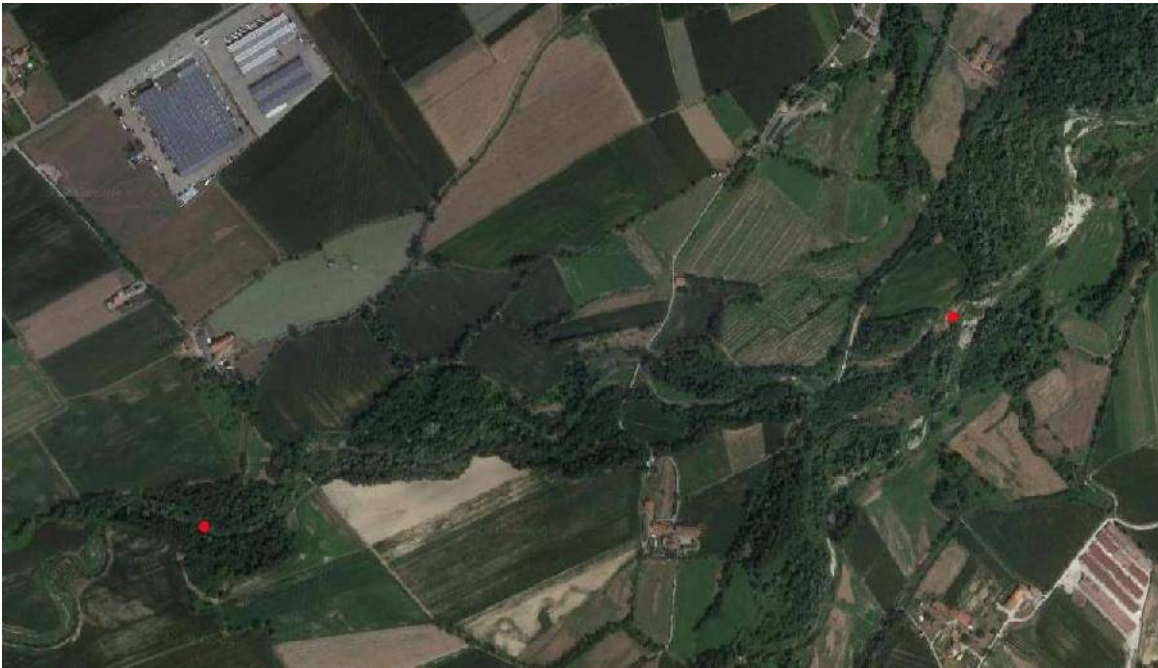
TRATTO  
04SS2N130PI\_5

L'alveo nel quinto tratto, molto breve, si differenzia da quello a monte, molto più lungo, per l'aumento di pendenza e la diminuzione dell'ampiezza della pianura. Il Colla in questo tratto si mostra inoltre meno inciso e scorre su un substrato pre-quadernario villafranchiano, a differenza della porzione a monte, che scorre su un substrato costituito da sedimenti fluviali e fluvio-glaciali pleistocenici.

Nonostante l'assenza di piana inondabile e la limitata mobilità dell'alveo, la funzionalità risulta discreta e il tratto mostra condizioni di naturalità superiori rispetto al tratto a monte. Anche il grado di artificialità è basso poiché sul tratto insistono solo due attraversamenti e una traversa che devia le acque nella Bealera Magliano poco a monte della confluenza del Colla nel Brobbio. Nel catasto derivazioni non è però indicato alcun punto di presa. Questo implica che non si possa in questa analisi tenere conto dell'alterazione delle portate liquide nel tratto. Nelle foto Google 2017 utilizzate per la presente elaborazione la porzione terminale del Colla a valle della traversa e fino alla confluenza in Brobbio, della lunghezza di circa 200 metri, appare completamente asciutta.
