IMPLEMENTAZIONE DELLA DIRETTIVA 2000/60/CE

ANALISI E VALUTAZIONE DEGLI ASPETTI MORFOLOGICI

**TORRENTE ELLERO
CI 06SS3F180PI**

A cura della Struttura Monitoraggi e Studi Geologici

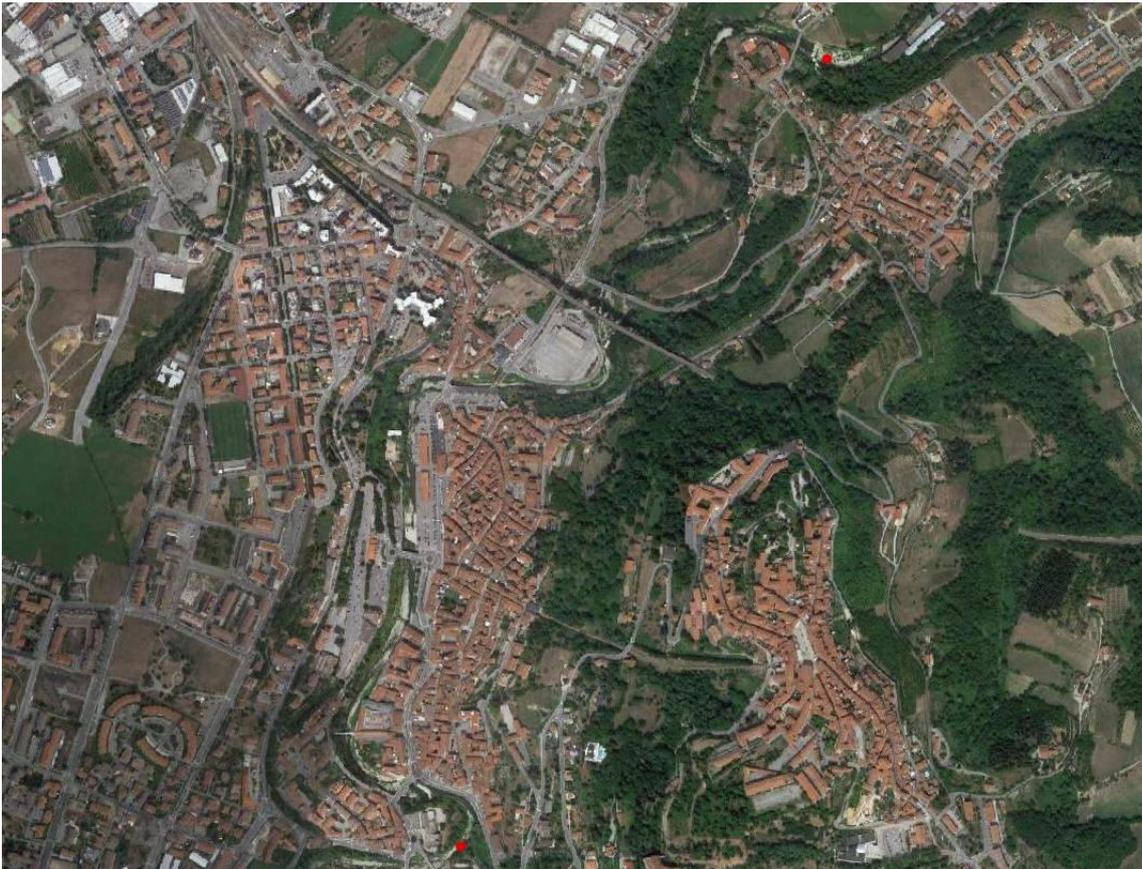
**TRATTO
06SS3F180PI_1**

Il primo tratto del CI 06SS3F180PI_1 scorre al margine dei rilievi del Bacino Terziario Piemontese (in destra orografica) in una stretta fascia di pianura terrazzata, incisa rispetto alla pianura principale. Risulta pertanto semi-confinato, con andamento planimetrico blandamente meandriforme. Il CI ha inizio in corrispondenza della confluenza del Torrente Ermena e termina all'uscita dell'abitato di Mondovì, dove l'asse planimetrico piega verso est e la morfologia appare più marcatamente meandriforme.

Gli indicatori di funzionalità penalizzano molto la valutazione dell'IQM, poichè il corso d'acqua in questo tratto risulta fortemente antropizzato.

Sul tratto insistono ben quattro traverse di derivazione che non ostacolano, ma sicuramente limitano la continuità longitudinale nel flusso dei sedimenti. Non si rileva la presenza di piana inondabile. I fenomeni di arretramento delle sponde sono impediti dalle opere di difesa. La fascia potenzialmente erodibile risulta limitata alla zona presso località Carassone.

Anche agli indicatori morfologici è spesso attribuita la classe peggiore. Il corso d'acqua è contenuto nella sua attuale configurazione dalle sponde relativamente incise, ma anche per mezzo delle numerose opere destinate a controllare la sua dinamica in ambito urbano. La vegetazione perifluviale è totalmente assente per gran parte del tratto.

Quanto all'artificialità, le opere di presa non alterano le portate formative nè le portate con tempi di ritorno superiori (i punti di restituzione sono posti poco a valle delle prese e quindi l'acqua prelevata viene restituita nel tratto). Le traverse tuttavia trattengono o hanno trattenuto parzialmente i sedimenti fino a essere colmate. Oltre alle traverse, sono presenti opere di difesa spondale per oltre la metà della lunghezza delle sponde, ponti parzialmente interferenti o con pile in alveo, come quello dell'attraversamento ferroviario, e soglie in serie nell'ansa di Località Carassone.

il valore dell'IQM ricade nella classe Scadente.

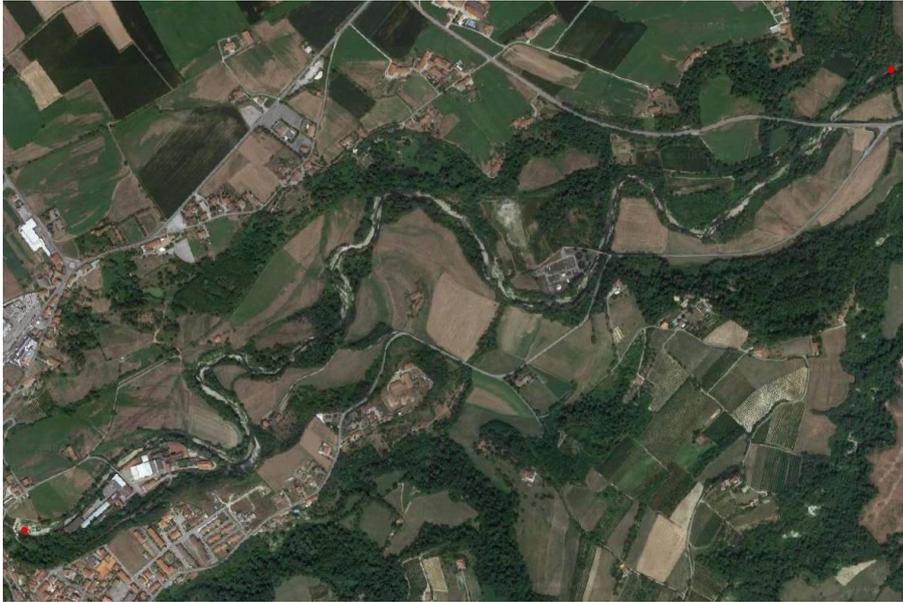
TRATTO
06SS3F180PI_2

Il secondo tratto, con orientamento OSO-ENE, è semi-confinato tra i terrazzi incisi dallo stesso corso d'acqua nei depositi della pianura principale e i rilievi costituiti dai terreni del Bacino Terziario Piemontese. La tipologia planimetrica appare meandriforme.

Uscito dal territorio urbanizzato di Mondovì, l'Ellero si presenta poco artificializzato. Gli indicatori di funzionalità sono in parte in classe media. La presenza dell'opera

trasversale all'estremità a monte determina effetti di alterazione nella continuità longitudinale del flusso di sedimenti. L'assenza di sufficiente piana inondabile, la limitata variabilità della sezione in alcune porzioni del tratto, l'assenza di forme di pianura riattivabili e la limitata estensione della vegetazione perifluviale dovuta all'uso agrario del territorio sono altri fattori che incidono negativamente sulla valutazione.

Gli elementi di artificialità sono pochi: la traversa all'estremità a monte del tratto, le opere di difesa di sponda in corrispondenza dell'area industriale all'inizio del tratto e alcuni ponti.

Nel complesso l'indice di qualità morfologica ricade nella classe Buono.

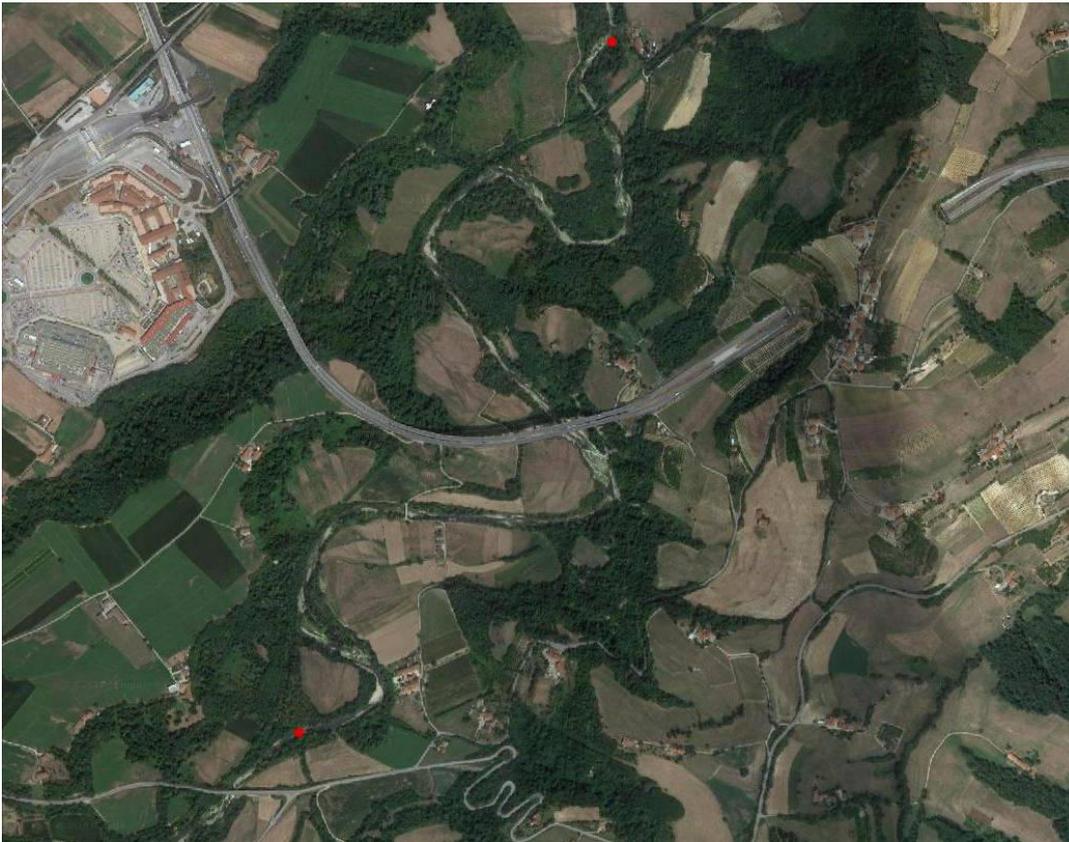
TRATTO
06SS3F180PI_3

Il terzo tratto, semiconfinato ad andamento planimetrico meandriforme, presenta un asse orientato SO-NE.

L'Ellero in questo tratto si trova in condizioni relativamente naturali. E' attraversato dal viadotto dell'autostrada A6 e due anse lambiscono il tracciato di una linea ferroviaria dismessa, in corrispondenza della quale le sponde potrebbero essere protette da difese ormai nascoste dalla vegetazione. Nel complesso tuttavia la funzionalità appare buona. Non si osservano forme di pianura riattivabili, in quanto gli elementi morfologici corrispondenti ad antichi meandri coincidono con terrazzi alti decine di metri.

Anche gli indicatori di artificialità sono in classe buona, eccetto quelli relativi agli effetti sulla continuità longitudinale del trasporto solido a monte, alla presenza di attraversamenti interferenti e quelli relativi al taglio di vegetazione perifluviale e alla rimozione del materiale legnoso.

Nel complesso IQM risulta Elevato, sebbene con un valore al limite inferiore della classe.

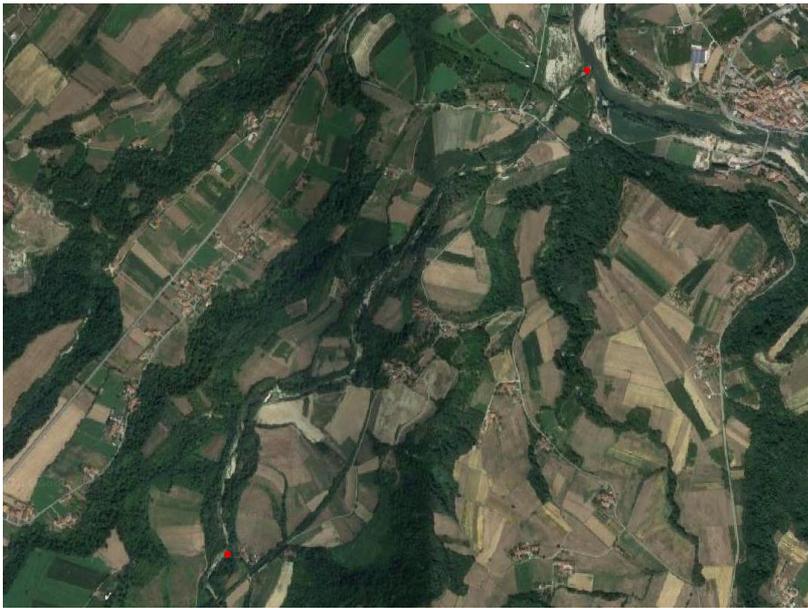
TRATTO
06SS3F180PI_4

Il quarto e ultimo tratto del CI è di tipo semi-confinato a tracciato sinuoso. L'Ellero, che confluisce nel Fiume Tanaro presso Bastia Mondovì, non mostra in questo tratto particolari criticità. Si evidenziano segni di alterazione solo in corrispondenza dell'ansa a monte di Località Vall'Ellero, dove è presente, come elemento di artificialità, una traversa di derivazione e nella porzione immediatamente a monte della confluenza, sulla quale insistono due ponti interferenti e una soglia. Il valore di IQM per questo tratto corrisponde alla classe "Buono".

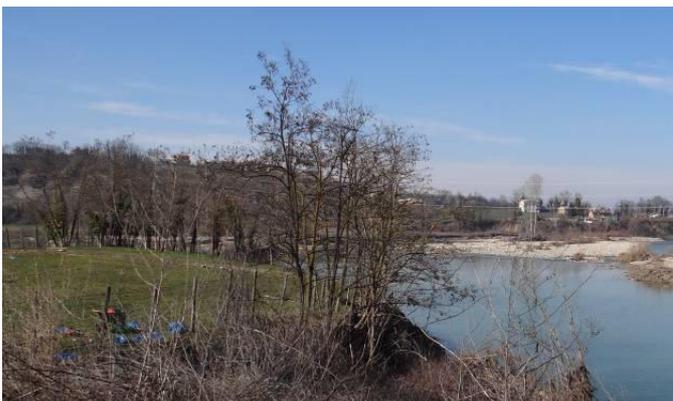
Confluenza dell'Ellero in Tanaro

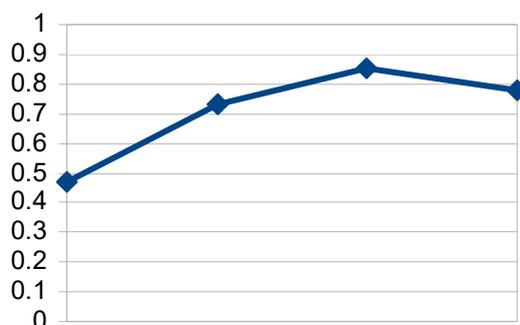
Effetti dell'artificialità sulla qualità morfologica.

Il grafico seguente mostra l'intensità degli effetti dell'artificialità sulle componenti che costituiscono l'indice IQM (Continuità, Morfologia, Vegetazione)

Tratto 1	Tratto 2	Tratto 3	Tratto 4	
<i>Continuità Longitudinale</i>	Yellow	Green	Green	Green	Dighe-Briglie-Traverse-Ponti-Guadi che influenzano la continuità del flusso.
<i>Continuità Laterale</i>	Orange	Green	Green	Green	Difese spondali-Argini che limitano la mobilità laterale dell'alveo.
<i>Configurazione morfologica</i>	Orange	Yellow	Green	Green	Opere longitudinali-Opere Trasversali-Variazioni di tracciato che alterano la morfologia dell'alveo.
<i>Configurazione sezione</i>	Yellow	Green	Dark Green	Yellow	Opere trasversali che alterano la portata solida o il substrato di fondo-Rimozione di sedimenti- Rimodellazione sezione.
<i>Substrato</i>	Yellow	Green	Green	Green	Variazioni uso del suolo nel bacino-Dighe-Rivestimenti del fondo-Rimozione di sedimenti-Rimozione di materiale legnoso.
<i>Vegetazione perifluviale</i>	Orange	Yellow	Green	Green	Argini-Strade-Taglio della vegetazione-Usò del suolo nella fascia perifluviale.
