IMPLEMENTAZIONE DELLA DIRETTIVA 2000/60/CE

ANALISI E VALUTAZIONE DEGLI ASPETTI MORFOLOGICI

ATTIVITA' 2016-2017

**TORRENTE MALESINA
CI 06SS2T779PI**

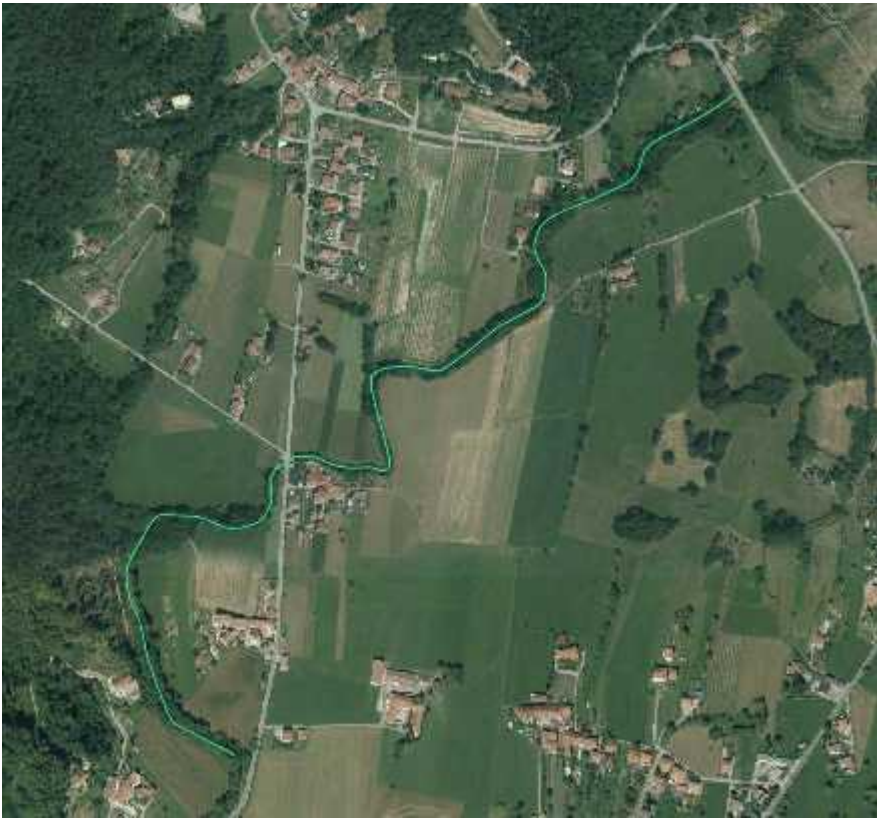
TRATTO
06SS2T779PI_1

Sintesi degli indici del tratto								
Funzionalità			Artificialità			Variazioni		
F1	Continuità longitudinale nel flusso di sedimenti e materiale legnoso	B	A1	Opere di alterazione delle portate liquide a monte	A	V1	Variazione della configurazione morfologica	-
F2	Presenza di piana inondabile	C	A2	Opere di alterazione delle solide a monte	B1	V2	Variazioni di larghezza	-
F3	Connessione tra versanti e corso d'acqua	-	A3	Opere di alterazione delle portate liquide nel tratto	A	V3	Variazioni altimetriche	-
F4	Processi di arretramento delle sponde	A	A4	Opere di alterazione delle portate solide nel tratto	A			
F5	Presenza di una fascia potenzialmente erodibile	A	A5	Opere di attraversamento	B			
F6	Morfologia del fondo e pendenza della valle	-	A6	Difese di sponda	A			
F7	Forme e processi tipici della configurazione morfologica	A	A7	Arginature	A			
F8	Presenza di forme tipiche di pianura	-	A8	Variazioni artificiali di tracciato	A

F9	Variabilità della sezione	A	A9	Altre opere di consolidamento e/o di alterazione del substrato	A			
F10	Struttura del substrato	A	A10	Rimozione di sedimenti	A			
F11	Presenza di materiale legnoso di grandi dimensioni	A	A11	Rimozione di materiale legnoso	B			
F12	Ampiezza delle formazioni funzionali in fascia perifluviale	A	A12	Taglio della vegetazione in fascia perifluviale	B			
F13	Estensione lineare delle formazioni funzionali lungo le sponde	A						
IQM _F			IQM _A			IQM _V		
0,30			0,55			0,00		
IQM			CLASSE					
0,85			Elevato

Il tratto 06SS2T779PI_1 del Malesina è caratterizzato da alveotipo monocursale marcatamente sinuoso, a tratti quasi meandriforme, come presso Cascina Scavarda.

Nel tratto che va da Mulino Cantarano all'abitato di Preparetto la funzionalità risulta buona: fatta eccezione per una traversa posta all'estremità a monte che ostacola ma non impedisce la continuità longitudinale, sono diffusi processi di erosione di fondo e laterale e la vegetazione perifluviale è presente in una fascia continua e sufficientemente ampia. I pochi elementi di artificialità non intaccano il valore dell'indice IQM, che raggiunge la classe "ELEVATA".

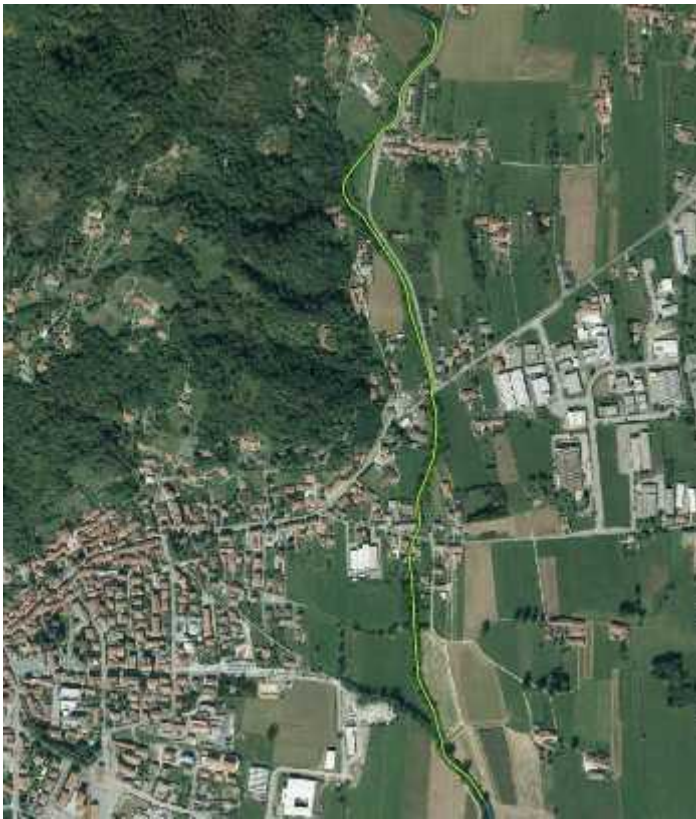
TRATTO
06SS2T779PI_2

Sintesi degli indici del tratto								
Funzionalità			Artificialità			Variazioni		
F1	Continuità longitudinale nel flusso di sedimenti e materiale legnoso	A	A1	Opere di alterazione delle portate liquide a monte	A	V1	Variazione della configurazione morfologica	-
F2	Presenza di piana inondabile	C	A2	Opere di alterazione delle solide a monte	B1	V2	Variazioni di larghezza	-
F3	Connessione tra versanti e corso d'acqua	-	A3	Opere di alterazione delle portate liquide nel tratto	A	V3	Variazioni altimetriche	-
F4	Processi di arretramento delle sponde	B	A4	Opere di alterazione delle portate solide nel tratto	A			
F5	Presenza di una fascia potenzialmente erodibile	A	A5	Opere di attraversamento	B			
F6	Morfologia del fondo e pendenza della valle	-	A6	Difese di sponda	B			
F7	Forme e processi tipici della configurazione morfologica	B	A7	Arginature	A			
F8	Presenza di forme tipiche di pianura	-	A8	Variazioni artificiali di tracciato	A

F9	Variabilità della sezione	-	A9	Altre opere di consolidamento e/o di alterazione del substrato	A			
F10	Struttura del substrato	B	A10	Rimozione di sedimenti	-			
F11	Presenza di materiale legnoso di grandi dimensioni	C	A11	Rimozione di materiale legnoso	B			
F12	Ampiezza delle formazioni funzionali in fascia perifluviale	A	A12	Taglio della vegetazione in fascia perifluviale	B			
F13	Estensione lineare delle formazioni funzionali lungo le sponde	A						
IQM _F			IQM _A			IQM _V		
0,22			0,52			0,00		
IQM			CLASSE					
0,74			Buono

Il secondo tratto del CI, moncorsale nel complesso sinuoso, appare localmente rettilineo per effetto di interventi antropici, in particolare a sud di Preparetto.

La funzionalità è limitata rispetto al tratto a monte a causa di assenza di piana inondabile, presenza di opere di difesa che impediscono i processi di arretramento delle sponde, alterazione parziale delle forme attese in relazione all'alveotipo e locale alterazione del substrato con presenza di *clogging*.

Le opere idrauliche costituite da muri in calcestruzzo a difesa dell'abitato di Preparetto e a monte dell'abitato di Castellamonte fissano il tracciato del corso d'acqua, ma non incidono pesantemente sull'artificialità. Pertanto nel complesso al tratto viene attribuito un indice IQM di classe "BUONA".

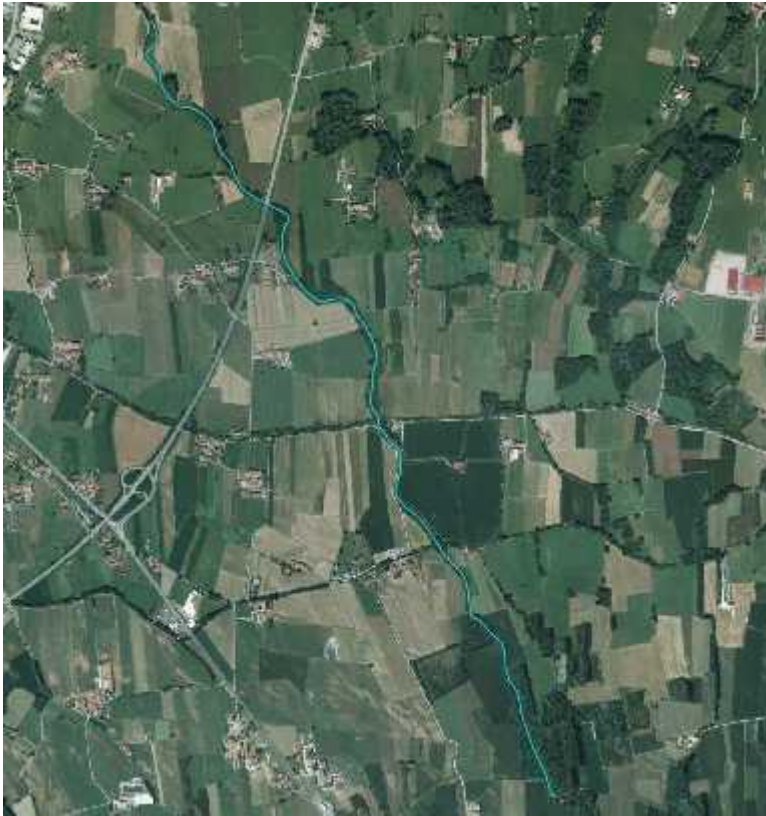
TRATTO
06SS2T779PI_3

Sintesi degli indici del tratto								
Funzionalità			Artificialità			Variazioni		
F1	Continuità longitudinale nel flusso di sedimenti e materiale legnoso	B	A1	Opere di alterazione delle portate liquide a monte	A	V1	Variazione della configurazione e morfologica	-
F2	Presenza di piana inondabile	C	A2	Opere di alterazione delle solide a monte	B1	V2	Variazioni di larghezza	-
F3	Connessione tra versanti e corso d'acqua	-	A3	Opere di alterazione delle portate liquide nel tratto	A	V3	Variazioni altimetriche	-
F4	Processi di arretramento delle sponde	A	A4	Opere di alterazione delle portate solide nel tratto	C			
F5	Presenza di una fascia potenzialmente erodibile	A	A5	Opere di attraversamento	B			
F6	Morfologia del fondo e pendenza della valle	-	A6	Difese di sponda	A			
F7	Forme e processi tipici della configurazione morfologica	C	A7	Arginature	A			
F8	Presenza di forme tipiche di pianura	-	A8	Variazioni artificiali di tracciato	A

F9	Variabilità della sezione	C	A9	Altre opere di consolidamento e/o di alterazione del substrato	A			
F10	Struttura del substrato	B	A10	Rimozione di sedimenti	A			
F11	Presenza di materiale legnoso di grandi dimensioni	A	A11	Rimozione di materiale legnoso	B			
F12	Ampiezza delle formazioni funzionali in fascia perifluviale	A	A12	Taglio della vegetazione in fascia perifluviale	B			
F13	Estensione lineare delle formazioni funzionali lungo le sponde	B						
IQM _F			IQM _A			IQM _V		
0,17			0,50			0,00		
IQM			CLASSE					
0,67			Moderato o Sufficiente

Nel tratto l'erosione di fondo risulta minima ma sono presenti diffusi fenomeni di erosione spondale.

dalla mancanza di piana inondabile, dall'alterazione dei processi attesi per l'alveotipo e dalla scarsa variabilità della sezione imputabili con buona probabilità alla rimodellazione antropica della sezione e alla scarsa dinamica dovuta alla portata generalmente modesta.

La presenza di una serie di numerose traverse per derivazioni agricole, per quanto non di grandi dimensioni, è in grado di alterare nel complesso la continuità longitudinale del trasporto solido nel tratto, mentre le portate prelevate non sembrano incidere sulle portate formative teoriche alla chiusura del tratto..

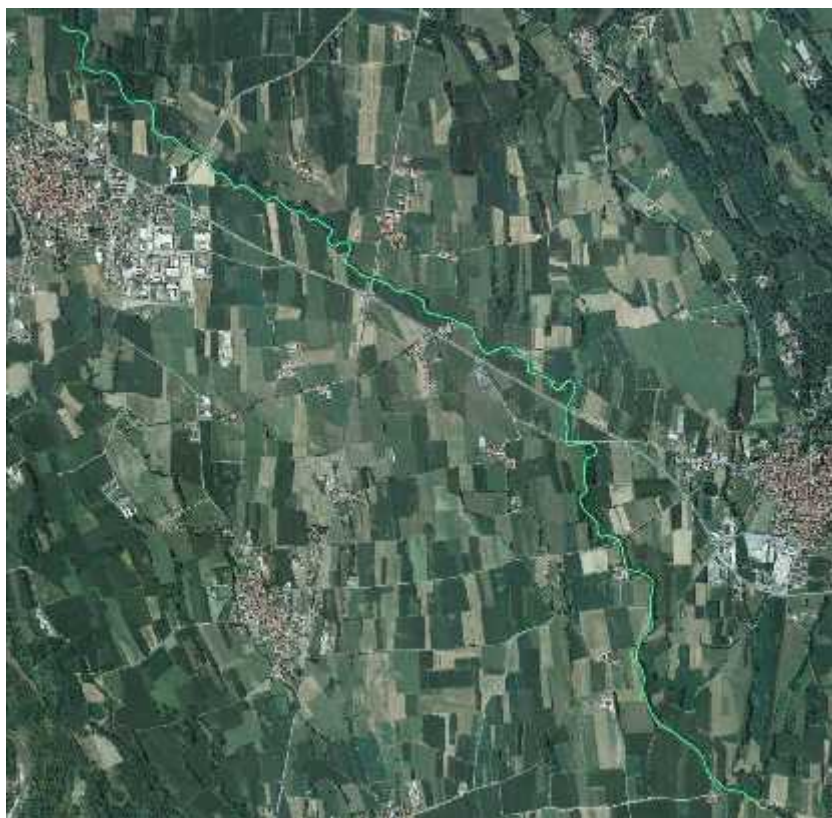
TRATTO
06SS2T779PI_4

Sintesi degli indici del tratto								
Funzionalità			Artificialità			Variazioni		
F1	Continuità longitudinale nel flusso di sedimenti e materiale legnoso	B	A1	Opere di alterazione delle portate liquide a monte	A	V1	Variazione della configurazione morfologica	-
F2	Presenza di piana inondabile	C	A2	Opere di alterazione delle solide a monte	B1	V2	Variazioni di larghezza	-
F3	Connessione tra versanti e corso d'acqua	-	A3	Opere di alterazione delle portate liquide nel tratto	A	V3	Variazioni altimetriche	-
F4	Processi di arretramento delle sponde	B	A4	Opere di alterazione delle portate solide nel tratto	C			
F5	Presenza di una fascia potenzialmente erodibile	B	A5	Opere di attraversamento	B			
F6	Morfologia del fondo e pendenza della valle	-	A6	Difese di sponda	A			
F7	Forme e processi tipici della configurazione morfologica	B	A7	Arginature	A			
F8	Presenza di forme tipiche di pianura	-	A8	Variazioni artificiali di tracciato	A

F9	Variabilità della sezione	-	A9	Altre opere di consolidamento e/o di alterazione del substrato	A			
F10	Struttura del substrato	B	A10	Rimozione di sedimenti	A			
F11	Presenza di materiale legnoso di grandi dimensioni	C	A11	Rimozione di materiale legnoso	B			
F12	Ampiezza delle formazioni funzionali in fascia perifluviale	A	A12	Taglio della vegetazione in fascia perifluviale	B			
F13	Estensione lineare delle formazioni funzionali lungo le sponde	B						
IQM _F			IQM _A			IQM _V		
0,14			0,52			0,00		
IQM			CLASSE					
0,65			Moderato o Sufficiente

Il Malesina in questo tratto appare fortemente condizionato

dall'intervento dell'uomo, sia per quanto concerne la geometria, che per le numerose derivazioni effettuate per scopi irrigui. La funzionalità nel complesso risulta piuttosto penalizzata in quanto risente di numerose alterazioni provocate dalla manutenzione antropica e dalla relativa scarsa mobilità da questa indotta: erosione delle sponde e fascia potenzialmente erodibile limitate, perdita di forme e processi tipici della conformazione morfologica, substrato localmente soggetto a *clogging*. Anche l'uso del suolo, caratterizzato da intenso sfruttamento agricolo incide sulla disponibilità di vegetazione perfluviale, presente in una fascia relativamente ampia ma non continua. Per finire, il contributo negativo dell'artificialità è quasi esclusivamente imputabile alle numerose opere trasversali per derivare le acque a uso agricolo, che determinano impatti sia nel tratto che a monte sulla continuità del trasporto di sedimenti e del materiale legnoso.

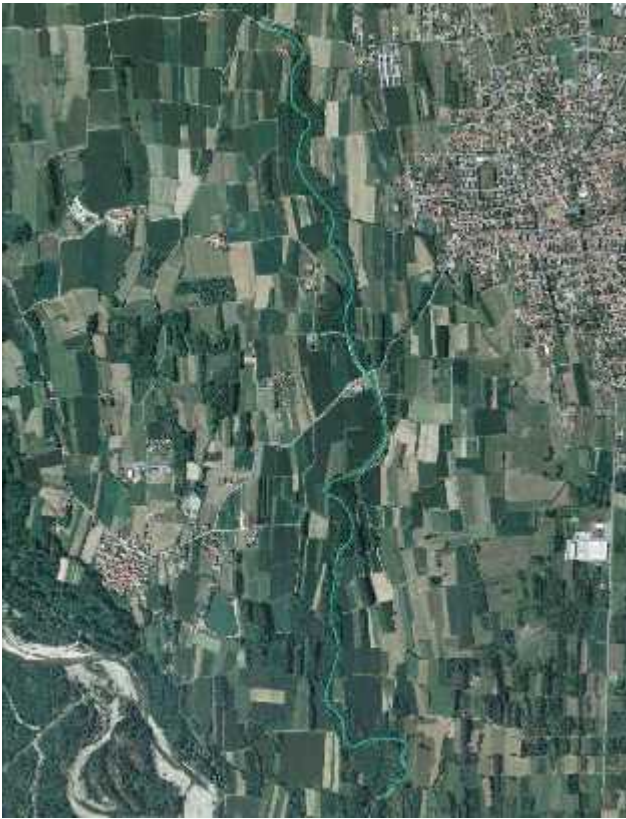
TRATTO
06SS2T779PI_5

Sintesi degli indici del tratto								
Funzionalità			Artificialità			Variazioni		
F1	Continuità longitudinale nel flusso di sedimenti e materiale legnoso	B	A1	Opere di alterazione delle portate liquide a monte	A	V1	Variazione della configurazione morfologica	-
F2	Presenza di piana inondabile	B	A2	Opere di alterazione delle solide a monte	B1	V2	Variazioni di larghezza	-
F3	Connessione tra versanti e corso d'acqua	-	A3	Opere di alterazione delle portate liquide nel tratto	A	V3	Variazioni altimetriche	-
F4	Processi di arretramento delle sponde	B	A4	Opere di alterazione delle portate solide nel tratto	C			
F5	Presenza di una fascia potenzialmente erodibile	B	A5	Opere di attraversamento	B			
F6	Morfologia del fondo e pendenza della valle	-	A6	Difese di sponda	B			
F7	Forme e processi tipici della configurazione morfologica	A	A7	Arginature	-			
F8	Presenza di forme tipiche di pianura	-	A8	Variazioni artificiali di tracciato	A

F9	Variabilità della sezione	-	A9	Altre opere di consolidamento e/o di alterazione del substrato	A			
F10	Struttura del substrato	B	A10	Rimozione di sedimenti	A			
F11	Presenza di materiale legnoso di grandi dimensioni	C	A11	Rimozione di materiale legnoso	B			
F12	Ampiezza delle formazioni funzionali in fascia perifluviale	B	A12	Taglio della vegetazione in fascia perifluviale	B			
F13	Estensione lineare delle formazioni funzionali lungo le sponde	C						
IQM _F			IQM _A			IQM _V		
0,15			0,46			0,00		
IQM			CLASSE					
0,62			Moderato o Sufficiente

Nel tratto compreso tra la confluenza del Rio Vadopiano e Cascina Ruata il Malesina scorre con andamento sinuoso, in direzione sud. L'ampiezza dell'alveo è raddoppiata rispetto a quella iniziale, raggiungendo gli 11 metri. Anche in questo caso la funzionalità appare moderatamente compromessa a causa delle alterazioni provocate dall'intervento dell'uomo. Le sponde sono spesso protette da difese che impediscono l'erosione e la naturale dinamica del corso d'acqua. Il substrato dell'alveo mostra di aver perso localmente la naturale eterogeneità delle dimensioni granulometriche dei sedimenti. Inoltre l'utilizzo del territorio a scopo agricolo ha ridotto al minimo il mantenimento di una fascia di vegetazione perfluviale, che quando presente, risulta composta prevalentemente da formazioni parzialmente funzionali. Oltre alle opere longitudinali di difesa, anche in questo tratto le traverse per la derivazione di acqua per l'irrigazione della campagna, pur trattandosi di opere di dimensioni non rilevanti, costituiscono gli elementi di maggiore impatto.

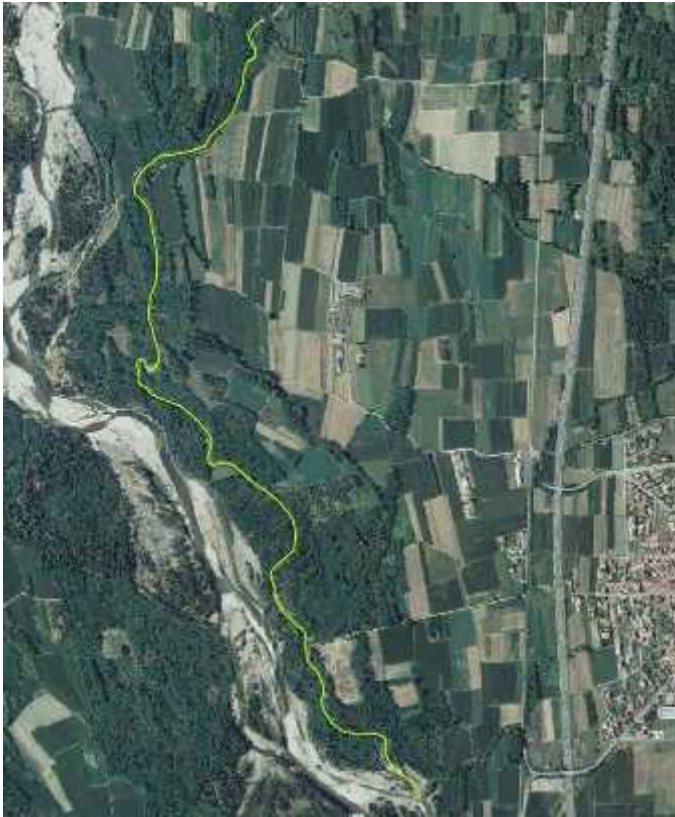
TRATTO
06SS2T779PI_6

Sintesi degli indici del tratto								
Funzionalità			Artificialità			Variazioni		
F1	Continuità longitudinale nel flusso di sedimenti e materiale legnoso	B	A1	Opere di alterazione delle portate liquide a monte	A	V1	Variazione della configurazione morfologica	-
F2	Presenza di piana inondabile	B	A2	Opere di alterazione delle solide a monte	B1	V2	Variazioni di larghezza	-
F3	Connessione tra versanti e corso d'acqua	-	A3	Opere di alterazione delle portate liquide nel tratto	A	V3	Variazioni altimetriche	-
F4	Processi di arretramento delle sponde	B	A4	Opere di alterazione delle portate solide nel tratto	B			
F5	Presenza di una fascia potenzialmente erodibile	A	A5	Opere di attraversamento	B			
F6	Morfologia del fondo e pendenza della valle	-	A6	Difese di sponda	A			
F7	Forme e processi tipici della configurazione morfologica	A	A7	Arginature	A			
F8	Presenza di forme tipiche di pianura	-	A8	Variazioni artificiali di tracciato	A

F9	Variabilità della sezione	A	A9	Altre opere di consolidamento e/o di alterazione del substrato	A			
F10	Struttura del substrato	B	A10	Rimozione di sedimenti	A			
F11	Presenza di materiale legnoso di grandi dimensioni	A	A11	Rimozione di materiale legnoso	B			
F12	Ampiezza delle formazioni funzionali in fascia perifluviale	A	A12	Taglio della vegetazione in fascia perifluviale	B			
F13	Estensione lineare delle formazioni funzionali lungo le sponde	B						
IQM _F			IQM _A			IQM _V		
0,26			0,51			0,00		
IQM			CLASSE					
0,77			Buono

Nel tratto in esame il Malesina scorre fino alla confluenza nel Torrente Orco separato da quest'ultimo solo per mezzo di una stretta lingua di pianura che si frappone ai due alvei, oggi ridotta a poche decine di metri.

A sud di Cascina Frera, l'alveo del Malesina era occupato nell'Ottocento da un ramo periferico dell'Orco, poi abbandonato. La tendenza a riappropriarsi di questo ramo si era già manifestata durante le piene del 1945, 1947 e 1948. La propensione dell'Orco alla cattura del Malesina si è ripresentata durante le piene del 1993 e del 2000, in quanto le acque dell'Orco si sono incanalate nell'alveo del Malesina.

Questo tratto, per via della sua collocazione fisica nella fascia di pertinenza dei processi geomorfologici dell'Orco, si sottrae agli effetti dell'antropizzazione che caratterizzano tutto il corso d'acqua a monte e mantiene condizioni di maggiore naturalità.

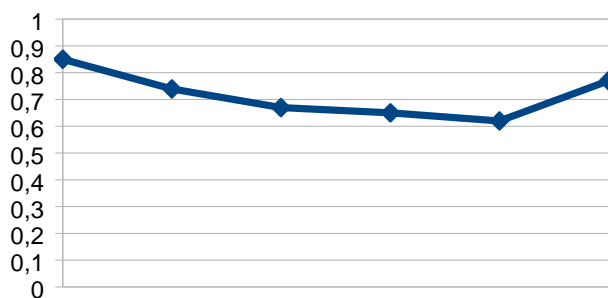
Effetti dell'artificialità sulla qualità morfologica.

Il grafico seguente mostra l'intensità degli effetti dell'artificialità sulle componenti che costituiscono l'indice IQM (Continuità, Morfologia, Vegetazione).

Tratto 1	Tratto 2	Tratto 3	Tratto 4	Tratto 5	Tratto 6	
<i>Continuità Longitudinale</i>	0,85	0,74	0,67	0,65	0,62	0,77	Dighe-Briglie-Traversal-Ponti-Guadi che influenzano la continuità del flusso.
<i>Continuità Laterale</i>	0,85	0,5	0,7	0,5	0,2	0,8	Difese spondali-Argini che limitano la mobilità laterale dell'alveo.
<i>Configurazione morfologica</i>	0,85	0,5	0,7	0,6	0,7	0,8	Opere longitudinali-Opere Trasversali-Variazioni di tracciato che alterano la morfologia dell'alveo.
<i>Configurazione sezione</i>	0,85	0,7	0,5	0,6	0,7	0,8	Opere trasversali che alterano la portata solida o il substrato di fondo-Rimozione di sedimenti-Rimodellazione sezione.
<i>Substrato</i>	0,85	0,5	0,7	0,6	0,7	0,8	Variazioni uso del suolo nel bacino-Dighe-Rivestimenti del fondo-Rimozione di sedimenti-Rimozione di materiale legnoso.
<i>Vegetazione perifluviale</i>	0,85	0,7	0,6	0,5	0,2	0,8	Argini-Strade-Taglio della vegetazione-Use del suolo nella fascia perifluviale.
