IMPLEMENTAZIONE DELLA DIRETTIVA 2000/60/CE

ANALISI E VALUTAZIONE DEGLI ASPETTI MORFOLOGICI

Torrente Marmazza

A cura del Dipartimento Geologia e Dissesto

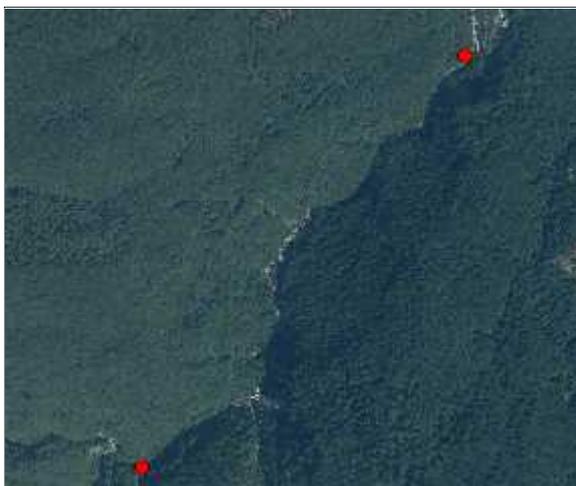
TRATTO 01SS1N300PI _1
Inizio CI - sbocco in conoide

Il tratto si presenta incassato tra i versanti con pendenza elevata. Dalla visione delle fotografie aeree non sono visibili opere sul tratto anche se durante il sopralluogo è stata individuata una briglia appena a monte della traversa di derivazione per l'acquedotto e l'assenza di materiale legnoso di grandi dimensioni. A causa dell'impossibilità di percorrere il letto del torrente a monte, per individuare eventuali ulteriori opere, si è ritenuto di far ricadere l'indicatore A4 in B e di conseguenza F1.

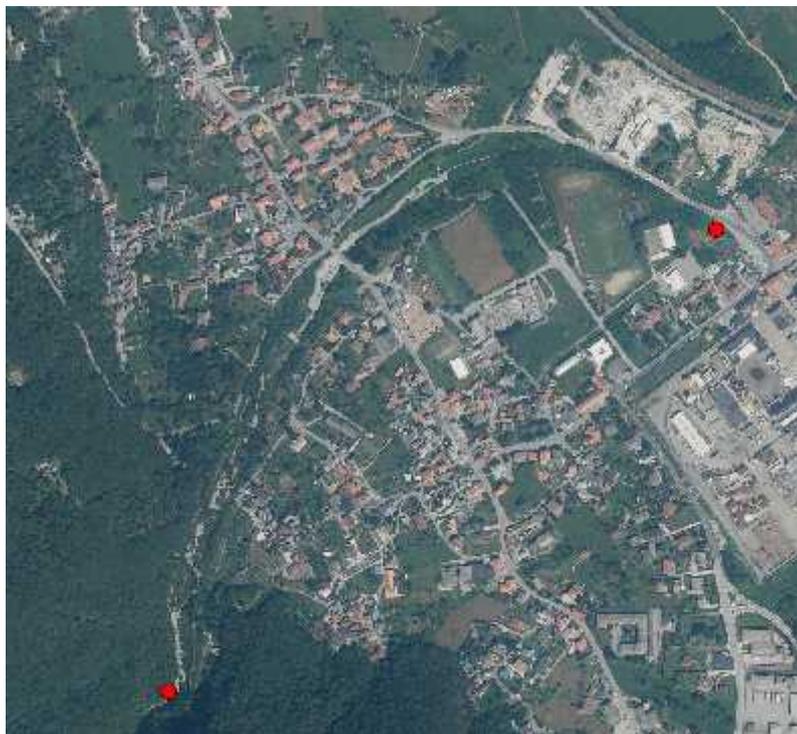
TRATTO 01SS1N300PI _2
Apice conoide - inizio tratto intubato

Il tratto incomincia in apice di conoide immediatamente a valle del salto in roccia. L'alveo fino al ponte di via Marmazza si presenta arginato e al suo interno sono presenti numerose briglie e soglie, opere di regimazione costruite sin dal secolo scorso a causa delle inondazioni frequenti causate dal corso d'acqua. Alcune di queste sono quasi completamente sepolte a causa dei fenomeni di sovralluvionamento dovuti all'ingente quantità di materiale fine e grossolano trasportato durante le piene. L'indicatore F4 risulta in classe C processi di arretramento delle sponde a causa la presenza delle opere longitudinali (A6 e A7 in classe B). Per la presenza delle opere trasversali (A9 in C1) la variabilità della sezione, e i processi della configurazione morfologica sono completamente alterati. Il taglio della vegetazione in alveo e sulle sponde avvenuta a luglio 2015 porta gli indicatori F11, F12 e A12 in classe C.

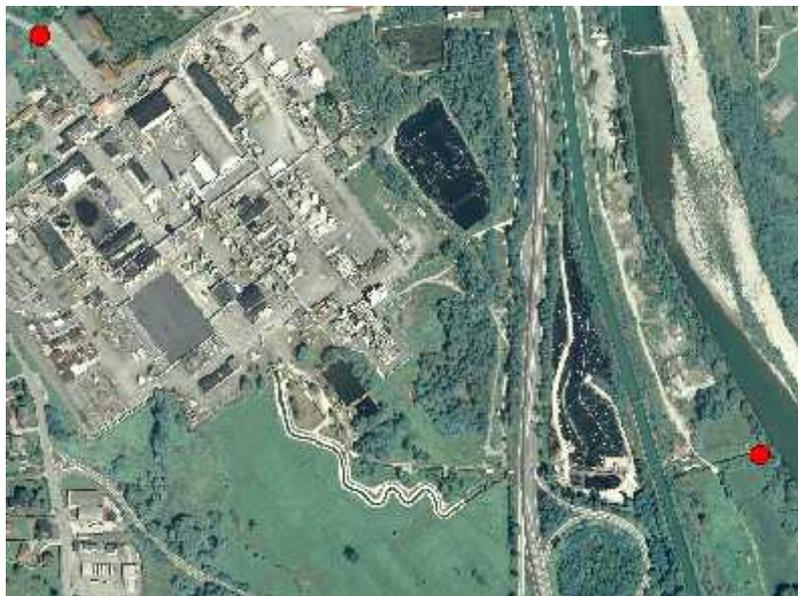
TATTO 01SS1N300PI_3

Il terzo tratto è rappresentato dal corso d'acqua incanalato e intubato in parte sotto il sito industriale di Pieve Vergonte. Il torrente in questa porzione è completamente alterato pertanto IQM rientra nella classe più bassa, Pessima.

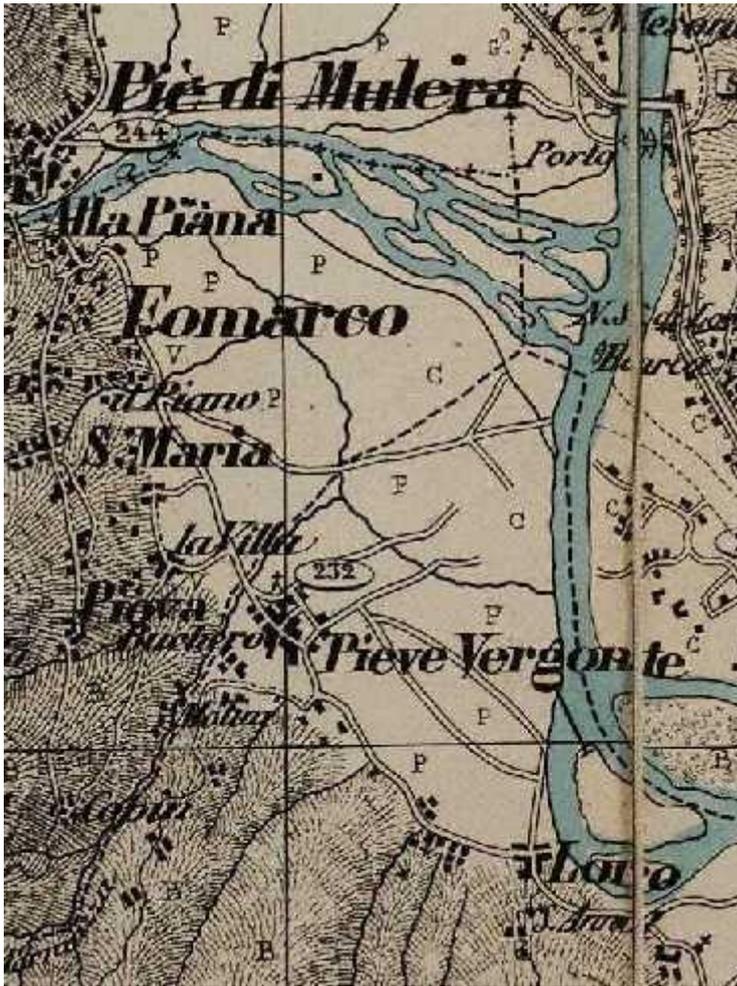
Come si presentava l'alveo del torrente Marmazza prima della costruzione della ferrovia e dell'insediamento dell'area produttiva. Gentilmente concessa da Archivio di Stato di TORINO. In carte topografiche e disegni, Carte topografiche segrete, Stati Sardi Gran Carta B 5 bis nero Mazzo 16 Estremi cronologici: 1852 - 1862; 1870.

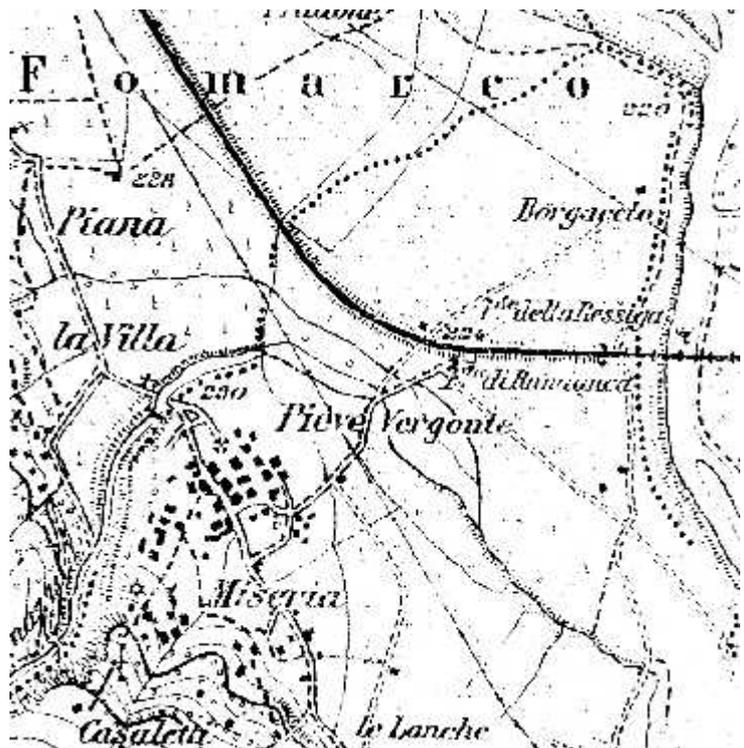
Il Marmazza nella cartografia del 1882 dopo la costruzione dell'opera ferroviaria.

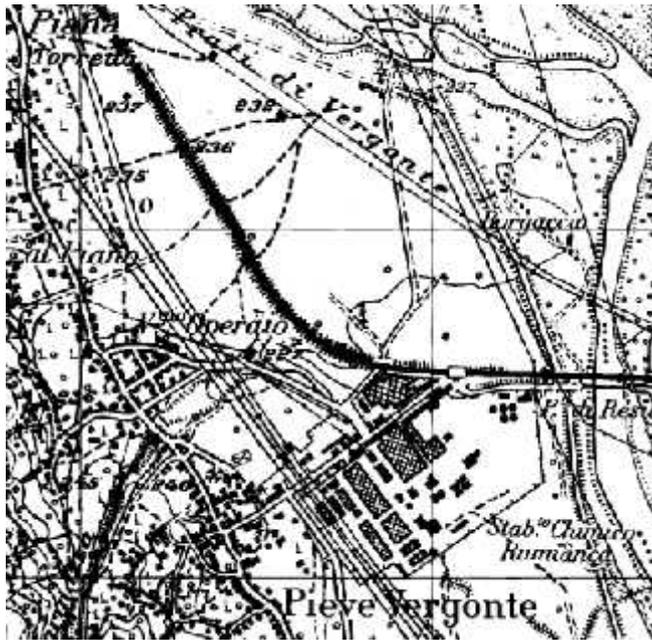
Nella mappa del 1935 la nascita dello stabilimento chimico vede la tombinatura dell'ultimo tratto.
Tavoletta IGM serie 25v Anno 1935

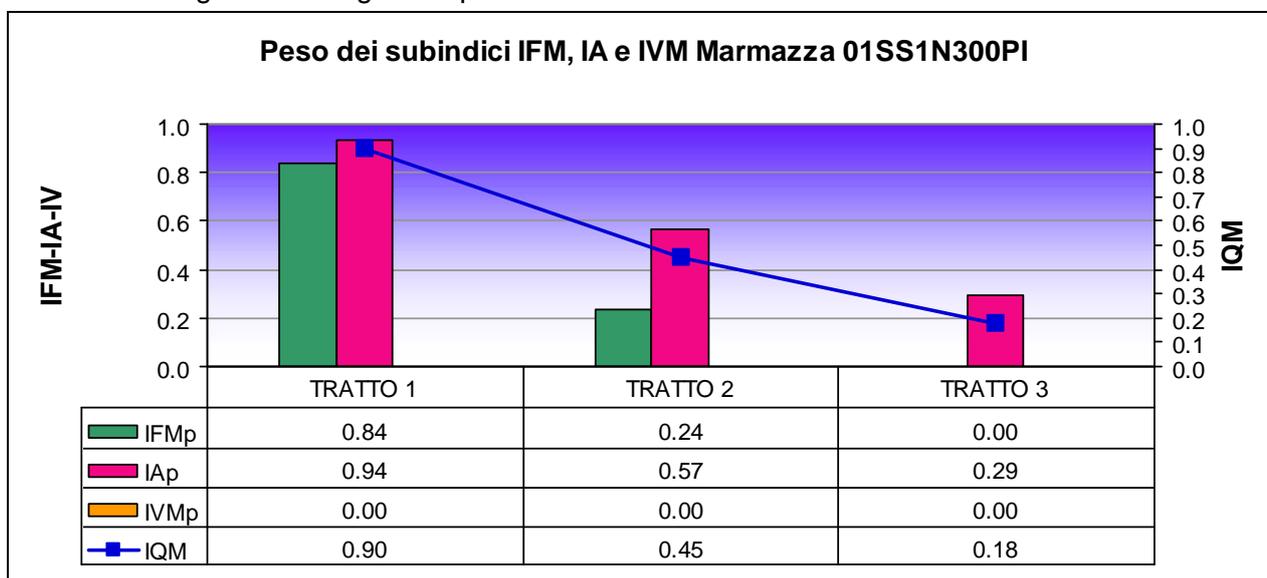
Il grafico seguente mostra il peso dei subindici IFM, IA e VM, rapportati al valore massimo ottenibile per la relativa categoria nell'ambito di ciascuna scheda, nella determinazione dell'IQM e le variazioni degli stessi lungo il corpo idrico.

All'interno del corpo idrico il valore IQM diminuisce drasticamente da monte verso valle seguendo il trend degli indici di artificialità e di funzionalità.
