IMPLEMENTAZIONE DELLA DIRETTIVA 2000/60/CE

ANALISI E VALUTAZIONE DEGLI ASPETTI MORFOLOGICI

**TORRENTE PESIO
CI 04SS3FN370PI**

A cura del *Dipartimento Rischi Naturali e Ambientali*
Struttura Idrologia e Qualità delle Acque

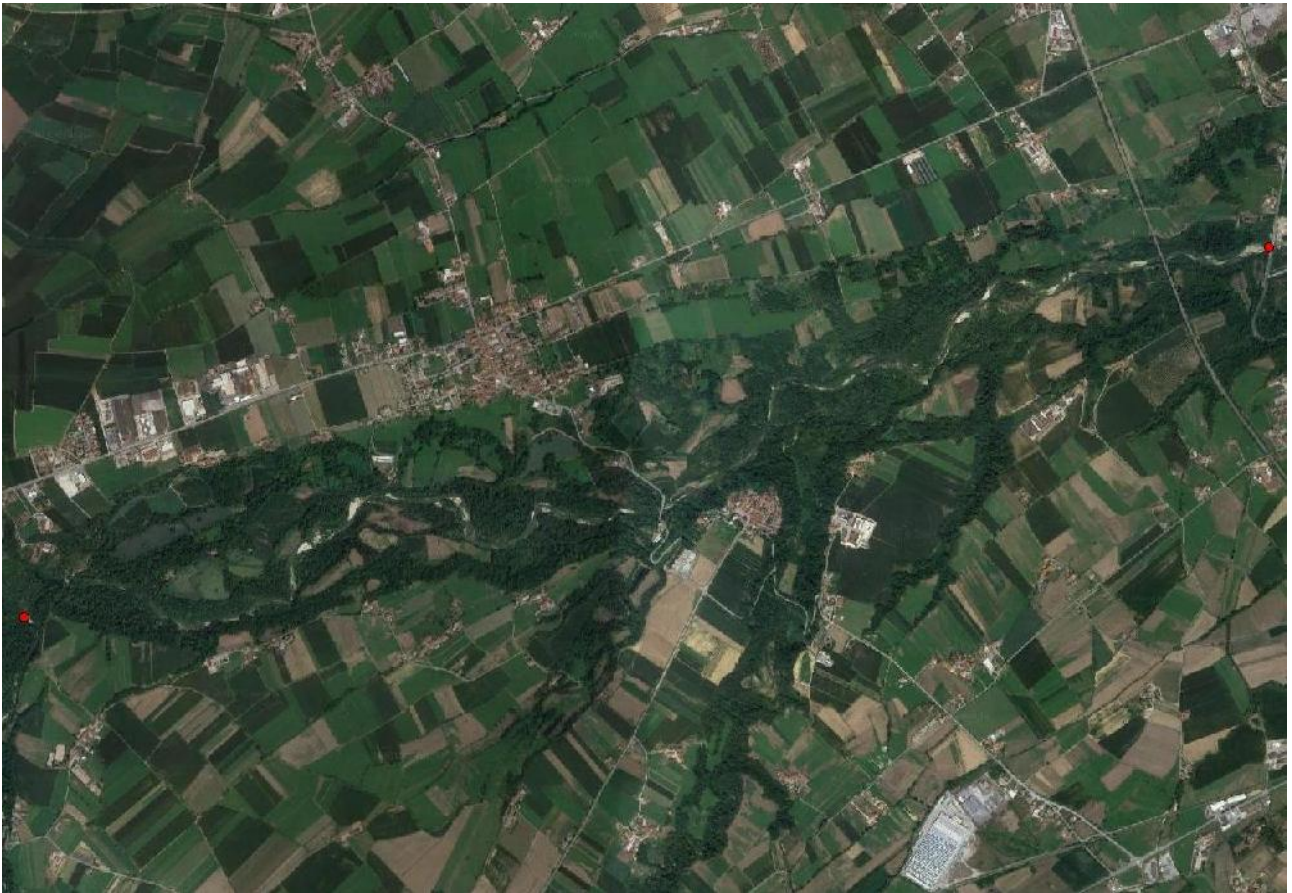
TRATTO
06SS3F370PI_1

Il primo tratto del corpo idrico in esame inizia in corrispondenza della confluenza con il torrente Brobbio in comune di Morozzo e termina all'altezza del ponte sulla SS 28, in comune di Mondovì. Si sviluppa in ambiente collinare (unità di pianura aperta) per una lunghezza di circa 7.2 km e presenta alveo semiconfinato, sinuoso a canale singolo, con pendenza dello 0.8% circa e letto piano, con prevalenza di ciottoli.

Gli indicatori di funzionalità sono in prevalenza in classe A (F1, F5, F7, F9, F10 e F12), ma il punteggio finale è influenzato da una scarsa presenza di piana inondabile e di materiale legnoso di grandi dimensioni in alveo (F2 e F11 in classe C). I restanti 2 indicatori sono in classe B.

Gli indicatori di artificialità sono suddivisi equamente tra classe A e classe B. La presenza di opere trasversali che alterano le portate solide nel tratto a monte porta l'indicatore A2 in classe B1. La presenza di traverse, B, attraversamenti interferenti e soglie porta gli indicatori A4, A5 e A9 in classe B. La presenza di una presa non dissipativa a scopo elettrico, benché di notevoli dimensioni non influisce in modo significativo sul regime idrologico.

La larghezza media dell'alveo, di circa 33 m ha richiesto l'analisi degli indicatori di variazioni morfologiche rispetto all'alveo degli anni 50. Le variazioni di configurazione e altimetriche non sono significative (classe A), mentre non è stato possibile valutare l'indicatore V3.

Il valore di IQM per questo tratto è di 0.77, ovvero classe di qualità BUONA.

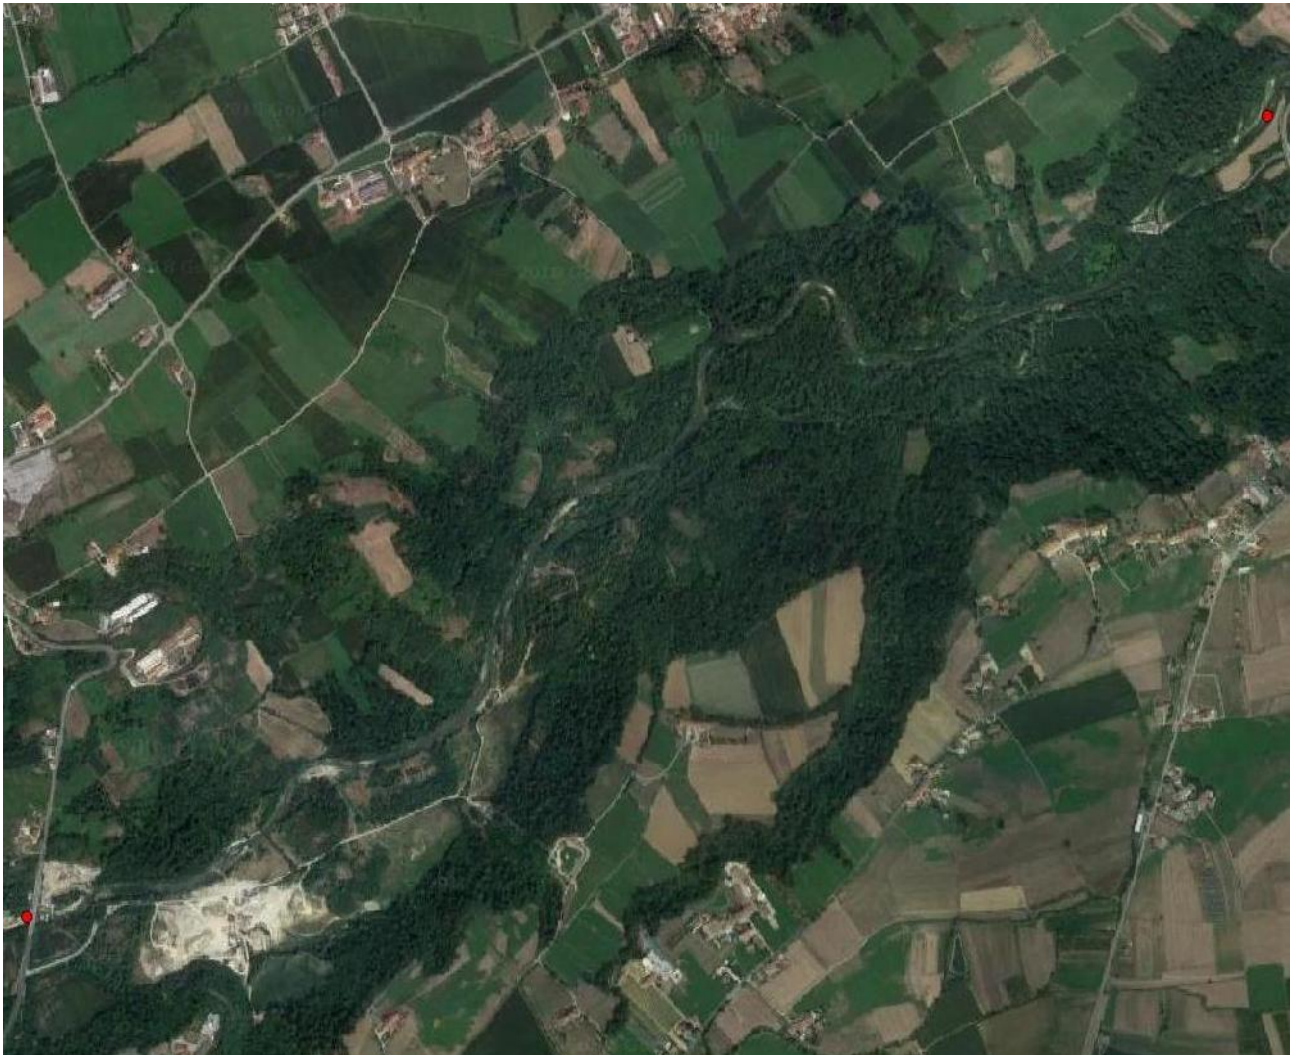
TRATTO
06SS3F370PI_2

Il secondo tratto si sviluppa in ambiente collinare (unità di pianura aperta), dal ponte sulla SS 28, fino a poco prima del ponte di Strada Grattera, per una lunghezza di circa 4 km e presenta alveo semiconfinato, sinuoso a canale singolo, con pendenza dello 0.7% circa e fondo a gradinata, con prevalenza di ciottoli. Nella parte più a monte del tratto è presente una piccola area di affioramento del substrato.

Gli indicatori di funzionalità sono perlopiù in classe A, la scarsa presenza di piana inondabile e di materiale legnoso di grandi dimensioni in alveo portano gli indicatori F2 e F11 in classe C. Gli indicatori F4 e F13 sono in classe B.

Per quanto riguarda gli indicatori di artificialità, la presenza di traverse (presa di Crava 1 nel tratto a monte) e di opere trasversali di consolidamento o alterazione del substrato inserisce l'indicatore A2 in classe B2 e l'indicatore A4 in classe B, mentre la rimozione di materiale legnoso e il taglio della vegetazione portano A11 e A12 sempre in classe B. La presenza di alcune prese dissipative a scopo prevalentemente irriguo in funzione solo nei mesi estivi e di una presa non dissipativa a scopo elettrico non influenza in maniera significativa il regime idrologico.

La costruzione di una derivazione idroelettrica in corrispondenza del ponte sulla SS 28 ha determinato l'esecuzione di lavori di sistemazione del fondo e delle sponde, i quali hanno un impatto ridotto sulla qualità morfologica del tratto in quanto interessano un breve tratto di CI.

La larghezza media dell'alveo, di circa 32 m ha richiesto l'analisi degli indicatori di variazioni morfologiche rispetto all'alveo degli anni 50. Le variazioni di configurazione e altimetriche non sono significative (classe A), mentre non è stato possibile valutare l'indicatore V3.

Il valore di IQM per questo tratto è di 0.79, ovvero classe di qualità BUONA.

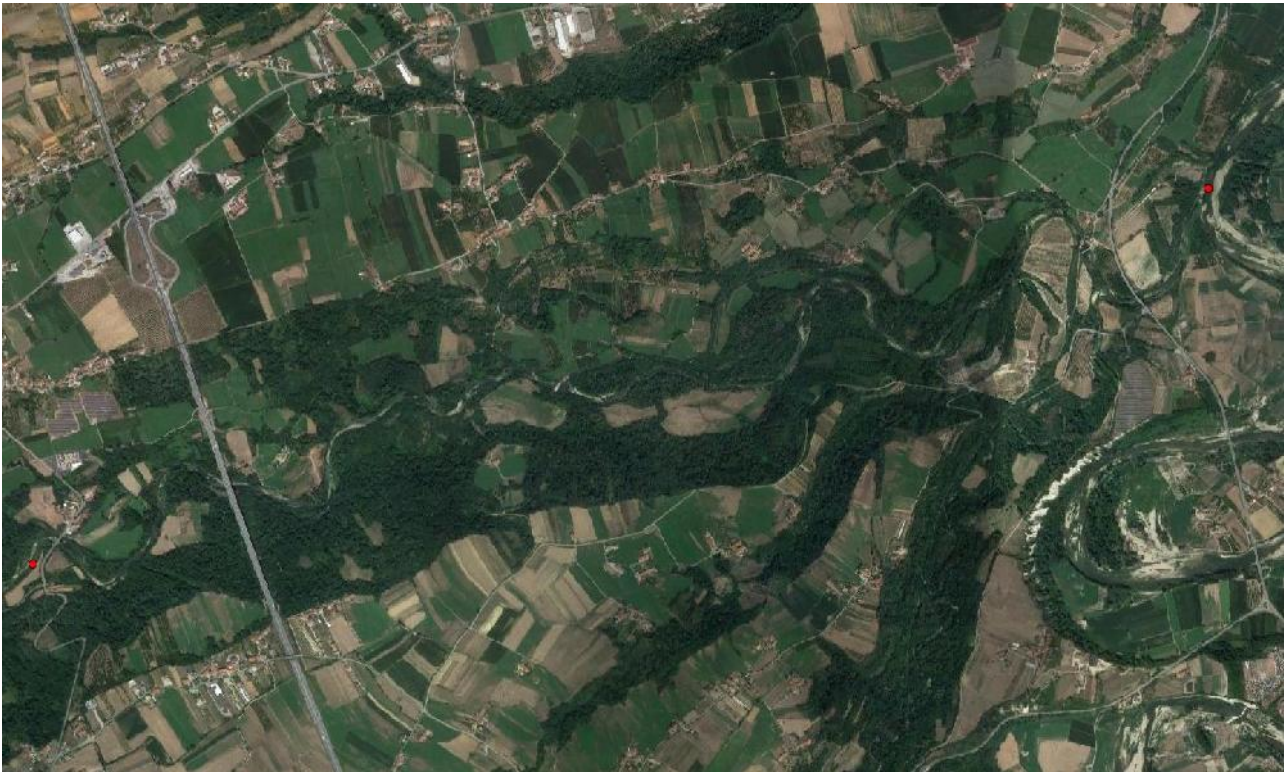
TRATTO
06SS3F370PI_3

Il terzo ed ultimo tratto si sviluppa in ambiente collinare (unità di pianura aperta), dal ponte di Strada Grattera fino alla confluenza con il fiume Tanaro, per una lunghezza di circa 7.5 km e presenta alveo semiconfinato, sinuoso a barre alterante, con pendenza dello 0.5% circa e letto piano, con prevalenza di ciottoli.

Gli indicatori di funzionalità sono in perlopiù in classe A (F1, F5, F7, F9, F10 e F12), ma la ridotta presenza di piana inondabile e la scarsa quantità di materiale legnoso di grandi dimensioni in alveo inseriscono gli indicatori F2 e F11 in classe C. I restanti 2 indicatori sono in classe B.

Per quanto riguarda gli indicatori di artificialità, la più parte sono in classe A. La presenza di opere che alterano le portate solide nel tratto in esame e a monte e di attraversamenti interferenti collocano gli indicatori A2 in classe B1 e A4 e A5 in classe B, mentre la rimozione di materiale legnoso e il taglio della vegetazione portano A11 e A12 sempre in classe B. La presenza di due prese non dissipative a scopo energetico non interferisce in maniera significativa con il regime idrologico.

La larghezza media dell'alveo, di circa 26 m, non richiede la valutazione degli indicatori relativi alle variazioni morfologiche.

Il valore di IQM per questo tratto è di 0.77, ovvero classe di qualità BUONA.

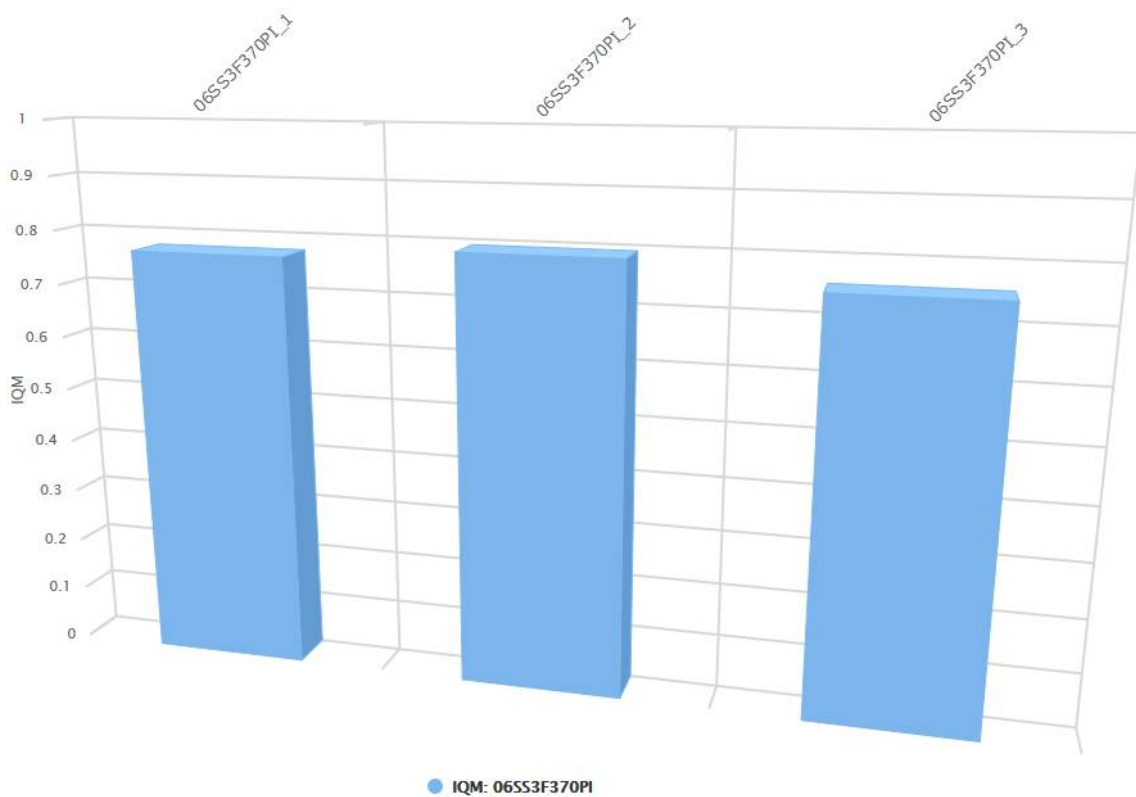
Andamento IQM lungo il corpo idrico

Considerando la media pesata di tutti i tratti del corpo idrico indagati, il valore pesato dell'IQM ottenuto è 0.77 corrispondente alla classe "BUONO".
