IMPLEMENTAZIONE DELLA DIRETTIVA 2000/60/CE

ANALISI E VALUTAZIONE DEGLI ASPETTI MORFOLOGICI

ATTIVITA' 2020

TORRENTE TESSO 01SS2N817PI

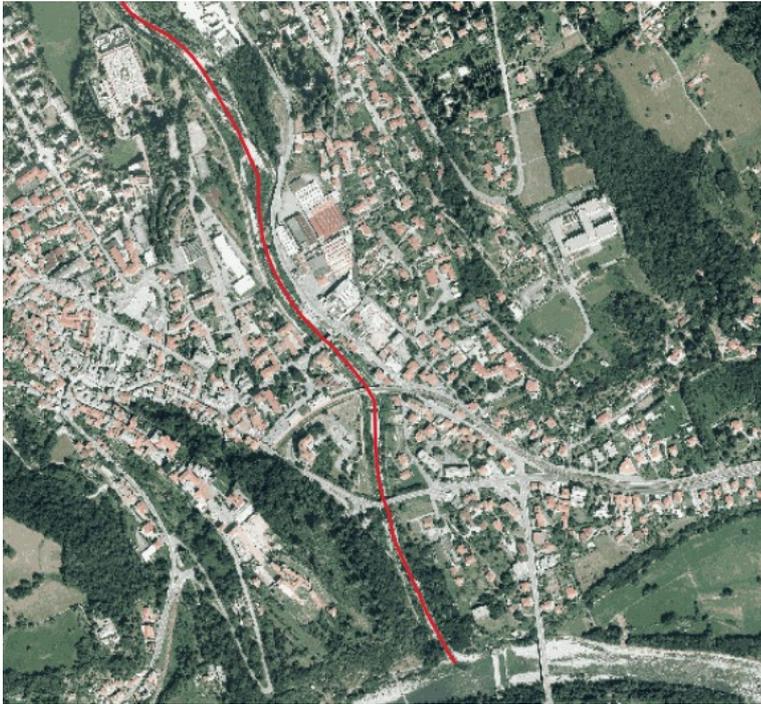
La scheda del tratto 5 denota come molti indicatori cadono nella classe C. Fatto salvo una piccola porzione di circa 260 m in corrispondenza della confluenza con il fiume Stura di Lanzo. Il corpo idrico qui è stato completamente canalizzato, andando a inibire quasi totalmente ogni sua dinamica evolutiva, sia interna che esterna all'alveo; il tratto presenta difese di sponda per il 71.2% della lunghezza totale delle sponde e argini a contatto per il 17.2%.Viene infatti a mancare totalmente la piana inondabile e non sono quasi possibili processi di erosione delle sponde in quanto queste sono fissate artificialmente; la fascia potenzialmente erodibile è presente nell'unica parte di tratto dove vengono a mancare opere di difesa. È inoltre totalmente assente materiale legnoso

in alveo e manca quasi totalmente la vegetazione perfluviale. Le opere di attraversamento, tolto il ponte della ferrovia, non costituiscono potenziale intralcio al deflusso dell'acqua e al passaggio di materiale legnoso in caso di piena poiché hanno luci ampie; solo il ponte della ferrovia presenta un pilone in alveo che ostruisce parzialmente il trasporto dei sedimenti, comunque debole per la bassa energia del corso d'acqua in questo tratto. Non vi sono infine opere (soglie, traverse) in grado di interferire con il flusso di acqua e sedimenti.

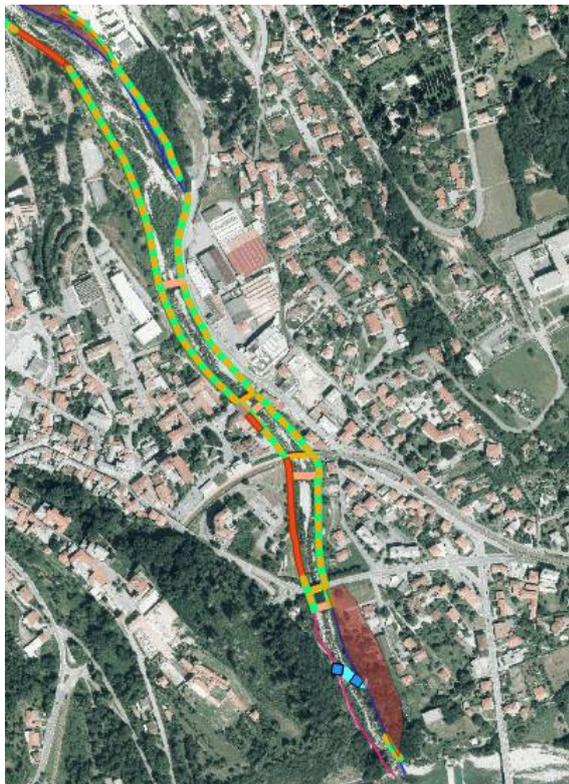
Tratto 5 con accessi i layer indicati in legenda.

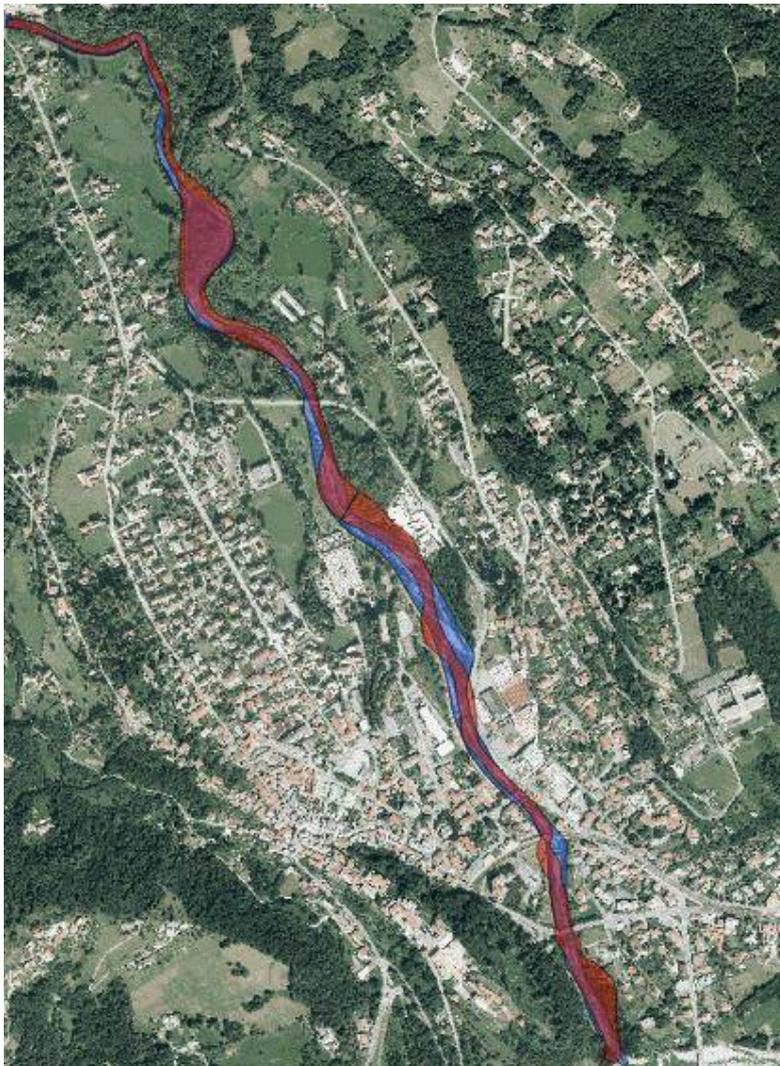
Sono state invece osservate evidenze nette di approfondimento, sia su software sia sul terreno. In ambiente GIS è possibile confrontare le quote a cui il torrente scorreva nel '54 rispetto a quella attuale usando un plugin che permette di realizzare sezioni topografiche. Si evince come nel '54 il torrente scorresse a una quota di circa 517m, mentre ora a circa 513m.
