IL QUADRO A SCALA DI BACINO DEI PROCESSI D'INSTABILITA' GEOLOGICA E DEI DANNI ASSOCIATI

PREMESSA

In questo capitolo sono elencati, descritti e, in taluni casi, analizzati i danni arrecati all'edificato e alle infrastrutture dall'evento alluvionale del giugno 2000; sono altresì descritti i processi d'instabilità geologica che stanno all'origine di tali danni.

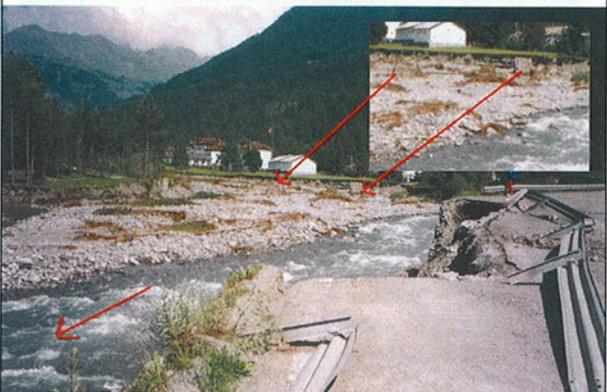
Figura 34 - Cesana Torinese, località Bousson (VS26-VS29)

Alveo del torrente Ripa modellato dalla piena. Nel riquadro si osservino le due pile della passerella asportata, la loro distanza indica l'ampiezza del canale del torrente, precedente all'evento. La freccia in alveo indica il senso di deflusso del Ripa.

asportata una passerella di servizio a un'area attrezzata posta in sponda destra (figura 34); VS28: asportata un'area attrezzata per un'estensione di circa 0,5 ettari; VS29: asportato per erosione di sponda un tratto della SP 215. Tra Bousson e Cesana Torinese il Ripa scorre per gran parte entro un alveo rettilineo, anche regimato da alcune briglie. Lungo questo tratto non si sono registrati danni o ampliamenti d'alveo significativi, fino all'area del campeggio di Cesana Torinese, ove il fondovalle si amplia e il Ripa assume nuovamente un alveo a canali plurimi.

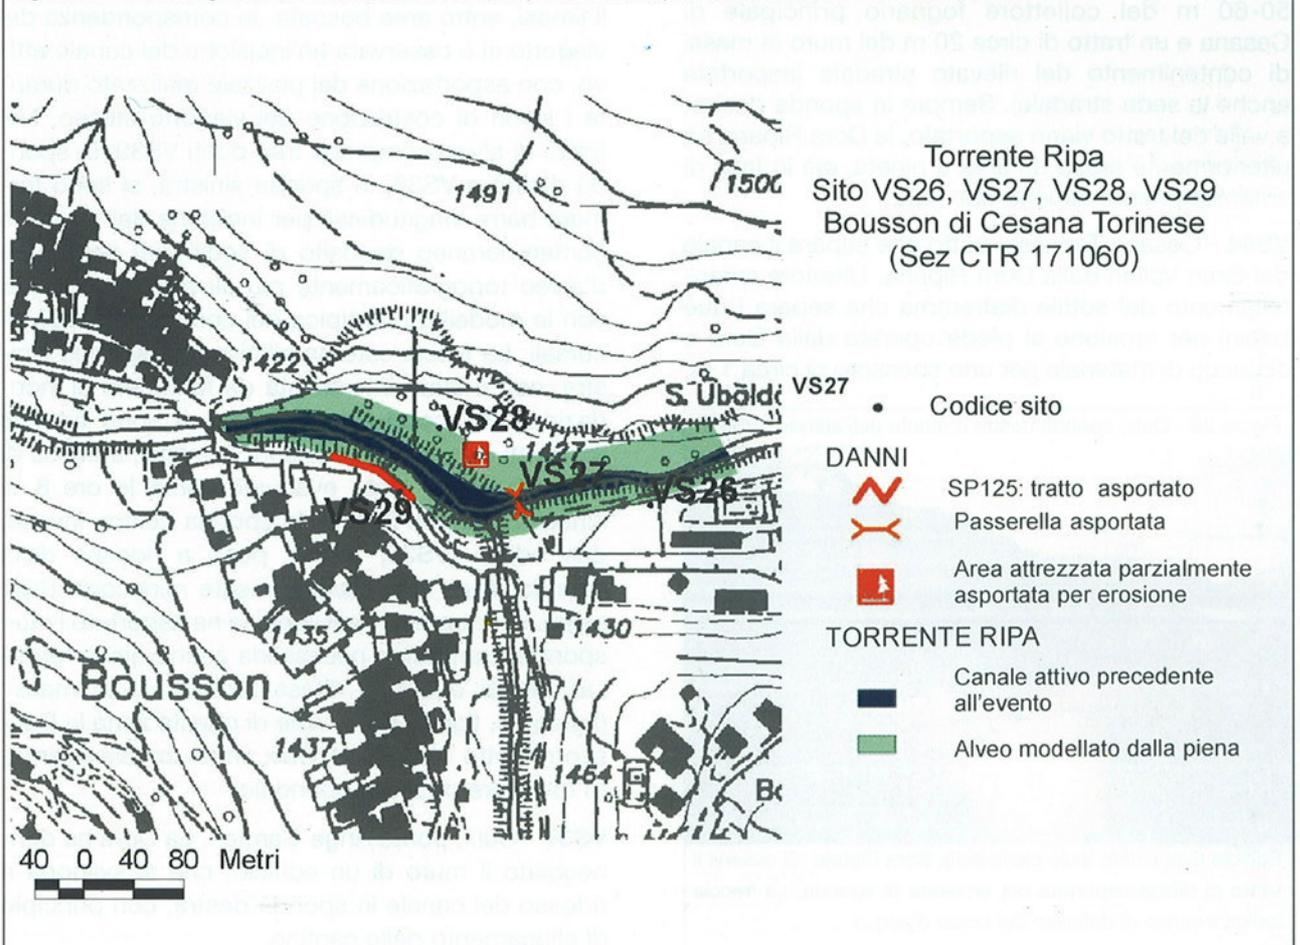
Figura 36 - Carta degli effetti e dei danni indotti dalla piena del T. Ripa in loc. Bousson, Cesana Torinese.

VS26, VS27, VS28, VS29 - Bousson. L'abitato di Bousson si sviluppa in parte lungo il Thures e in parte lungo il Ripa, alla confluenza dei due corsi d'acqua. Anche qui la piena del Ripa ha pesantemente rimodellato ed ampliato l'alveo del torrente, causando danni essenzialmente per erosioni spondali. La figura (figura 36) mette a confronto l'ampiezza del canale attivo precedente alla piena e l'ampiezza dell'alveo modellato dalla piena. Pur tenendo in considerazione le inesattezze derivate dall'utilizzo della Cartografia Tecnica Regionale per la definizione del canale precedente l'evento, è tuttavia evidente quanto il passaggio della piena abbia modificato sostanzialmente l'alveo del Ripa. La stessa figura mostra, inoltre, come il ponte della SP 215 riduca drasticamente l'ampiezza del Ripa, costituendo un significativo punto di criticità per il passaggio delle piene. In sintesi, a Bousson, i principali danni sono stati i seguenti: VS26: asportati per erosione della sponda sinistra tratti di una strada sterrata a servizio della zona militare; VS27:

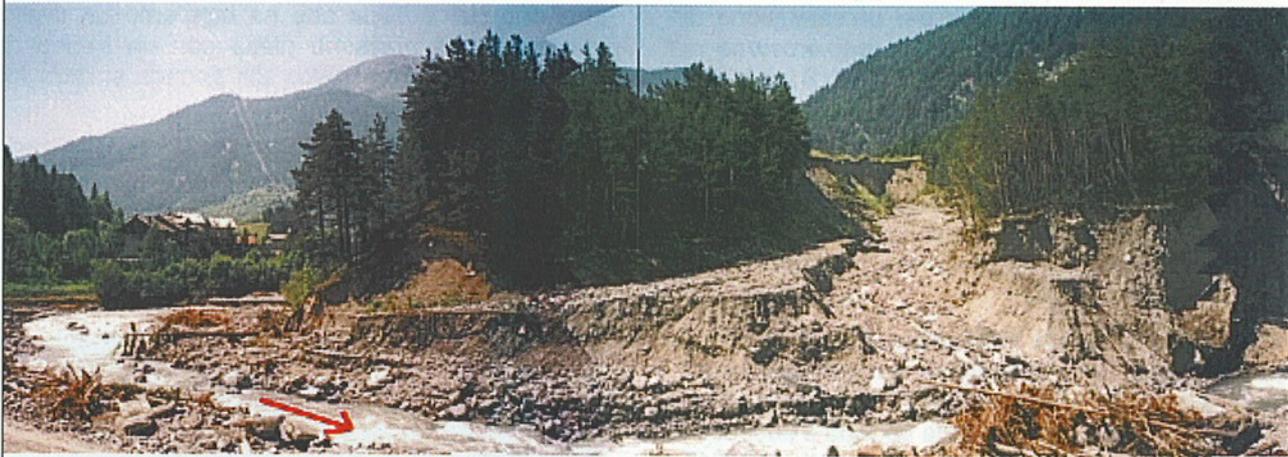
Figura 37 - Cesana Torinese, confluenza Gran Vallon - Dora Riparia.

La freccia indica il senso di deflusso della Dora Riparia.

VS34 - Strada Statale 24 in corrispondenza del conoide del Grand Vallon, alla periferia est di Cesana Torinese. In questo settore il conoide del Gran Vallon costringe la Dora Riparia a compiere un'ansa pronunciata. In occasione della piena si è osservata un'incisione del canale attivo della Dora di circa 1.5 m. (figura 37). Durante l'evento, inoltre, il fiume ha pesantemente eroso la sponda destra, esumando il substrato roccioso posto a - 5.00 m dal piano viario della SS 24, asportando un tratto di 50-60 m del collettore fognario principale di Cesana e un tratto di circa 20 m del muro in massi di contenimento del rilevato stradale (asportata anche la sede stradale). Sempre in sponda destra, a valle del tratto viario asportato, la Dora Riparia ha ulteriormente eroso un'area a pineta, già in fase di smantellamento almeno dal 1992.

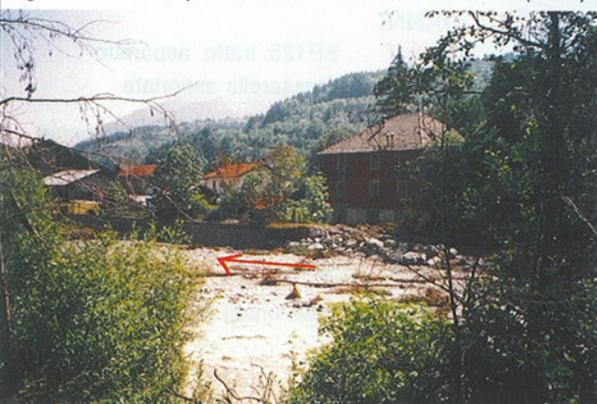
Figura 38 - Oulx, sponda destra a monte dell'abitato. (VS39)

Edificio minacciato dalla piena della Dora Riparia. Si osservi il tratto di difesa asportata per erosione di sponda. La freccia indica il senso di deflusso del corso d'acqua.

VS35, VS36, VS39 - Oulx, fondovalle del fiume Dora Riparia a monte dell'abitato. In questa zona si sono registrati rimodellamenti dell'alveo con erosioni spondali, in particolare nel tratto compreso tra il viadotto dello svincolo autostradale per Cesana Torinese e l'abitato di Cesana. Sono anche state riattivate in sponda sinistra fasce marginali di alveo, con deposito di modesti spessori di materiali limosi, entro aree boscate. In corrispondenza del viadotto si è osservata un'incisione del canale attivo, con asportazione del piazzale realizzato durante i lavori di costruzione del viadotto stesso. Nel tratto di alveo compreso tra i punti VS39, in sponda destra e VS36, in sponda sinistra, si sono formate barre longitudinali per incisione del canale e contemporaneo deposito di sedimenti nelle aree d'alveo topograficamente più elevate, in accordo con la modellazione tipica dei corsi d'acqua pluricursali. La fascia esterna all'alveo, in sponda sinistra, non è stata interessata da fenomeni di inondazione. A scopo precauzionale si sono tuttavia realizzati due argini provvisori, in massi, a difesa di un asilo che è stato evacuato verso le ore 8 di lunedì 12 giugno (**VS36**). In sponda destra, invece, due edifici (**VS35, VS39**), posti a ridosso della sponda, sono stati pesantemente minacciati dalla piena. In entrambi i casi la piena ha asportato i muri spondali, rendendo necessaria anche qui la realizzazione di opere di difesa provvisorie in massi. (figura 38, figura 39). A valle di questa zona la Dora scorre entro l'abitato di Oulx, in un canale regimato da opere di difesa spondale.

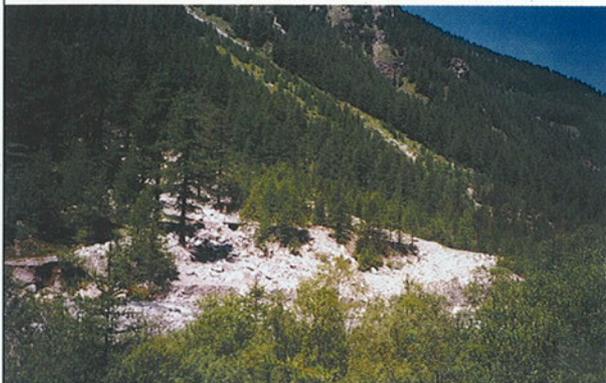
Figura 41 - Prigelato; Località Tuccia. (VC01)

Riattivazione di un conoide in sinistra idrografica, con asportazione di un tratto della pista di fondo con relativo attraversamento, visibile in foto.

VC01 - Loc. Tuccia, a valle. In sinistra idrografica si è avuta la riattivazione di un conoide già soggetto ad un fenomeno di trasporto in massa nel giugno '94, con maggiore intensità, con asportazione di un tratto della pista di fondo con relativo attraversamento del canale di scarico (figura 41). L'intervento di ripristino è stato ammesso a finanziamento regionale.

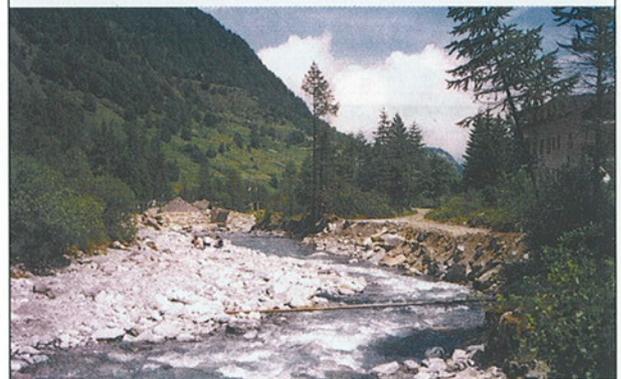
Figura 46 - Prali; Pomieri - campeggio Lago Verde. (VC08)

Proseguendo verso valle, erosione in sponda destra a spese della strada sterrata (già ripristinata con riporti) e deposito di materiale grossolano in sponda sinistra, immediatamente a monte del campeggio Lago Verde.

VC08 - Loc. Pomieri: Attendimento Murialdo e Campeggio Lago Verde. Poco a monte del campeggio posto in adiacenza alla sponda sinistra e a valle del muro che protegge la sponda destra si è verificata un'erosione su un tratto di lunghezza pari a circa 20 m per una larghezza di 3 m, arrivando a lambire la strada sterrata posta tra il Germanasca e i giardini di alcuni condomini (figura 45). Fenomeni erosivi hanno interessato anche la sponda sinistra a valle della gabbionata, coinvolgendo lo scatolare che immette nel T. Germanasca le acque di scarico della centralina idroelettrica di Pomieri. Fenomeni di erosione in destra (danni alla strada sterrata già ripristinata con riporti) e di sovralluvionamento in sinistra in corrispondenza dell'estremità meridionale del campeggio. (figura 46).

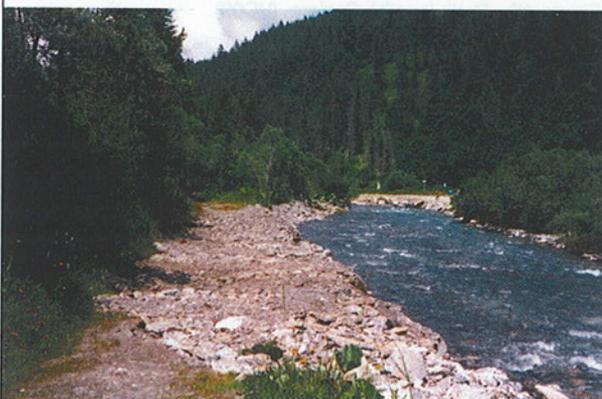
Figura 50 - Prali; località Cugno. (VC12)

La foto, ripresa da monte dalla sponda sinistra, mostra il tratto di strada sterrata asportata per erosione (già ripristinata alla data del sopralluogo). Sullo sfondo è visibile il boschetto all'interno del quale si trova un'area attrezzata (area pic-nic) che è stata in parte erosa ed in parte alluvionata.

VC12, VC13 - Loc. Cugno. A valle di Ghigo il T. Germanasca scorre entro sponde poco incise, con altezze dell'ordine di 1-1.5 m. Fenomeni di erosione spondale a valle della SP hanno asportato un breve tratto (circa 30 m) di strada sterrata, immediatamente ripristinata con riporti (figura 50).

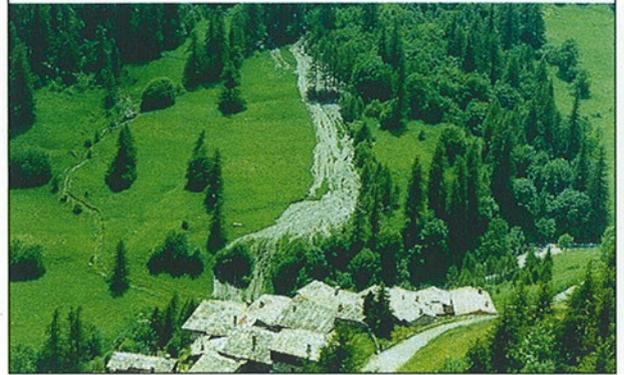
VV03 - Località Chiazale: violenta attività torrentizia in ambiente di conoide. (figura 59)

Figura 59 - Bellino; località Chiazale. Attività torrentizia in conoide. (VV03)

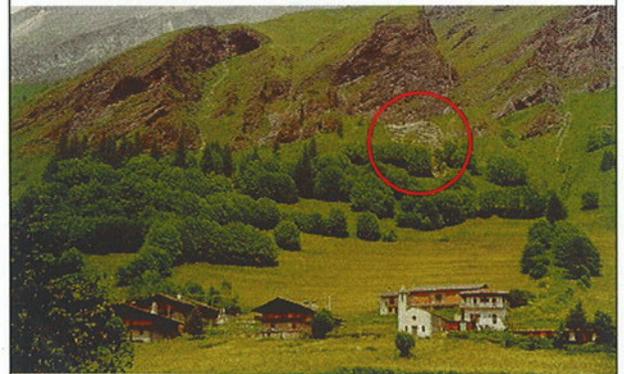
VV04 - Località Chiazale: frana per saturazione e fluidificazione del terreno sciolto superficiale (translational soil slide, Varnes 1978). La frana è situata sul pendio sovrastante l'abitato e presenta uno stadio di evoluzione avanzato ma non esaurito. (figura 60 e figura 61)

Figura 60 - Bellino; località Chiazale. Panoramica del fenomeno franoso. (VV04)

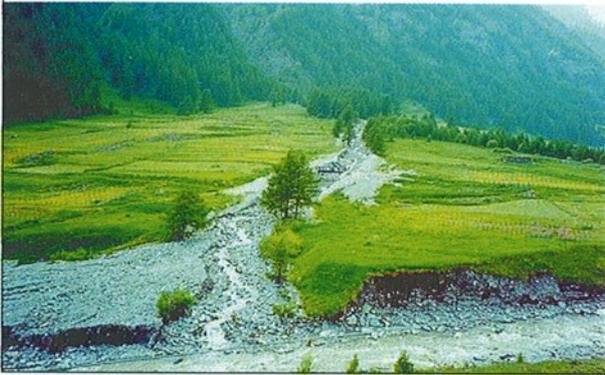
Figura 62 - Pontechianale. Violenta attività torrentizia in conoide presso l'abitato di Chianale. (VV13)

VV13 - Località Chianale: violenta attività torrentizia in ambiente di conoide. (figura 62)

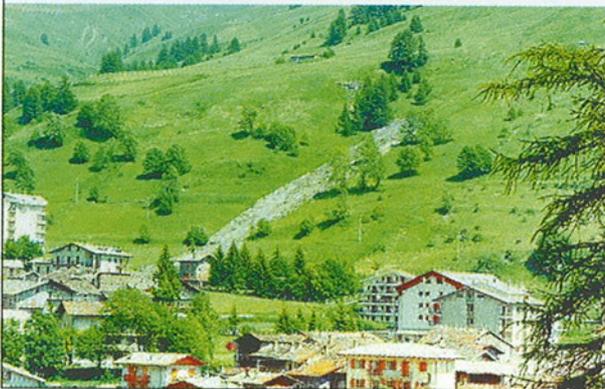
Figura 63 - Pontechianale. Panoramica del fenomeno franoso presso il capoluogo. (VV16-VV17)

VV16 - Frana per saturazione e fluidificazione del terreno sciolto superficiale lungo il versante a monte della strada provinciale, nella zona compresa fra il capoluogo e la località Genzana. La frana si verifica alle ore 24.00 circa, nella notte fra il 12 ed il 13, e provoca l'invasione della carreggiata interessando marginalmente un edificio (**VV17**). (figura 63, figura 64 e figura 65).

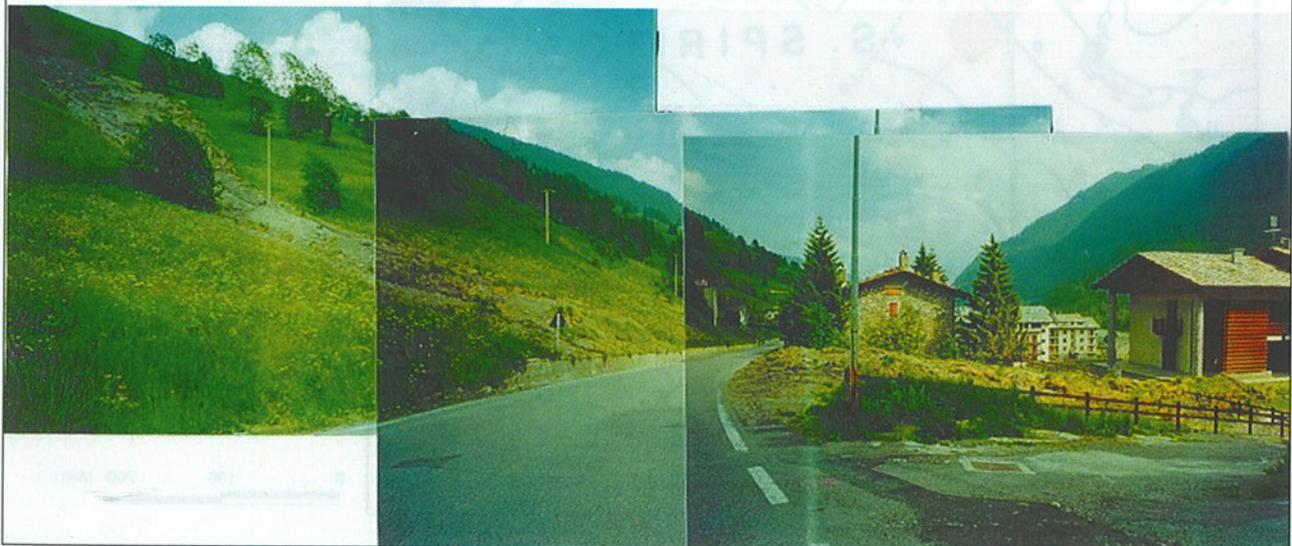
Figura 64 - Pontechianale. Vista laterale del fenomeno franoso presso il capoluogo (VV16-VV17)

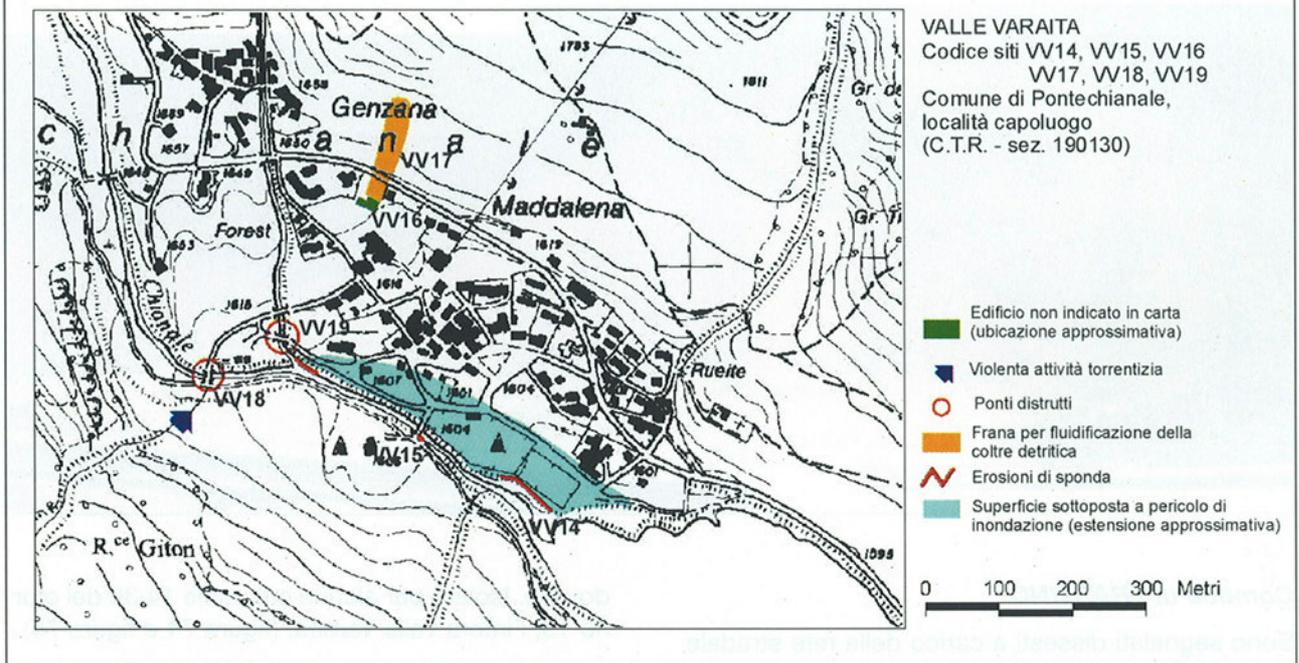
Figura 65 - Carta dei processi e dei danni indotti nell'abitato di Pontechianale. (VV14-VV19)

VV14 - Erosione del torrente Varaita in sponda sinistra minaccia gli impianti sportivi situati presso il lago artificiale. (figura 65)

VV15 - Erosione del torrente Varaita in sponda destra a valle del ponte lungo la strada di Pineta nord. (figura 65)

VV19 - Crollato il ponte sul rio Savaresch presso la confluenza con il torrente Varaita. (figura 65)

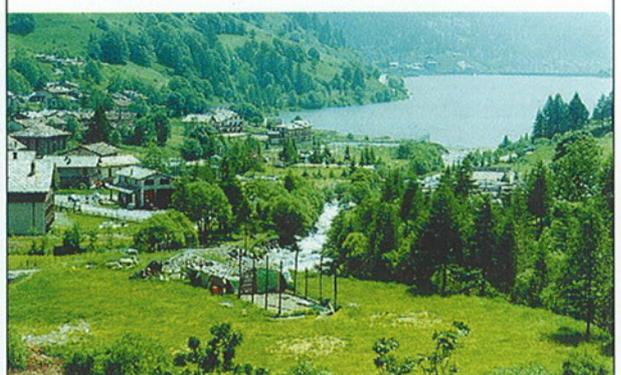
Figura 66 - Pontechianale. Vista del capoluogo da monte.(VV20)

VV20 - Erosione in sponda sinistra del torrente Varaita poco a valle della confluenza del rio Savaresch, contrastata in modo provvisorio con l'impiego di materiale di fortuna. Impedita in tal modo l'esonazione del corso d'acqua; sono esposti a grave rischio edifici ed infrastrutture (figura 66).

Si osservi, al centro, il tratto di sponda eroso e, sullo sfondo a monte del lago, il campo sportivo minacciato dall'erosione.

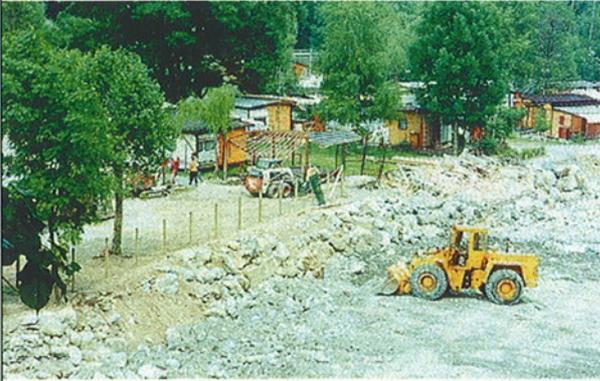
Figura 69 - Sampeyre. Si riparano i danni provocati dal torrente Varaita in località Villar. (VV26)

Al centro, visibili i resti di un fabbricato in legno andato distrutto.

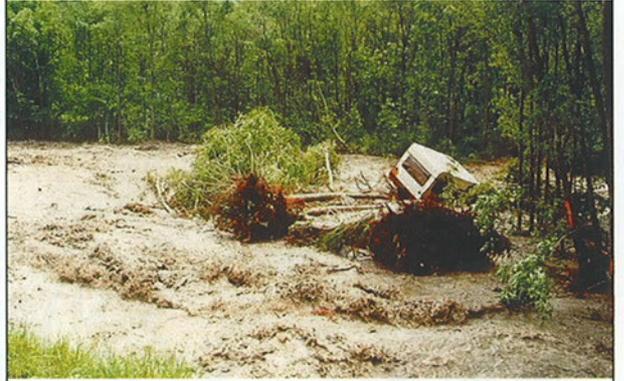
Figura 70 - Sampeyre. Roulotte proveniente dal campeggio di Villar, trascinata dalla corrente. (VV26)

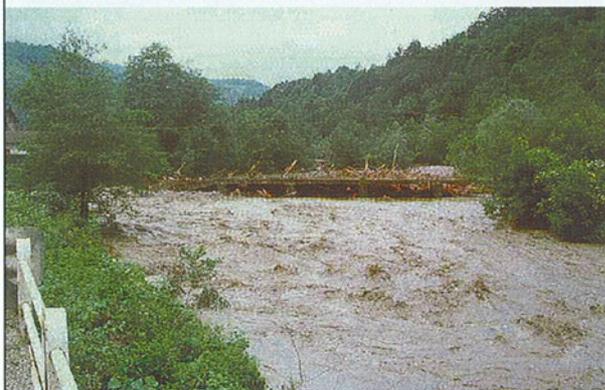
Figura 72 - Melle. Il ponte presso il capoluogo crollato alle ore 11:00 del giorno 13. (VV30)

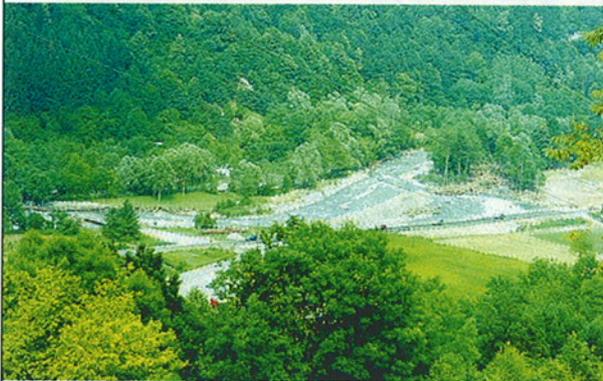
Figura 75 - Melle. Torrente Varaita in prossimità del campeggio. (VV33)

Ampia erosione in destra idrografica con asportazione di un tratto della strada provinciale (già ripristinato).

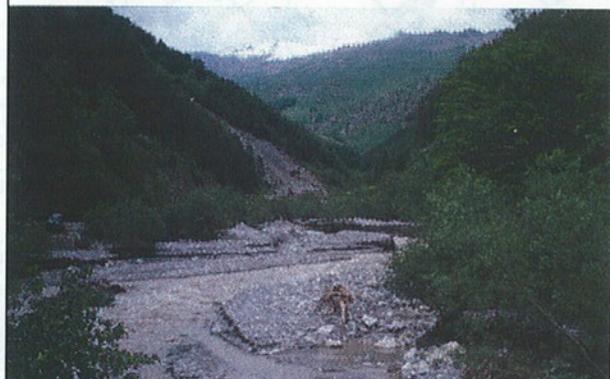
Figura 77 - Acceglio. Vista verso monte del Vallone del rio Mollasco. (VM01)

La divagazione del rio ha causato l'asportazione della strada addossata al versante, sulla sinistra dell'immagine.

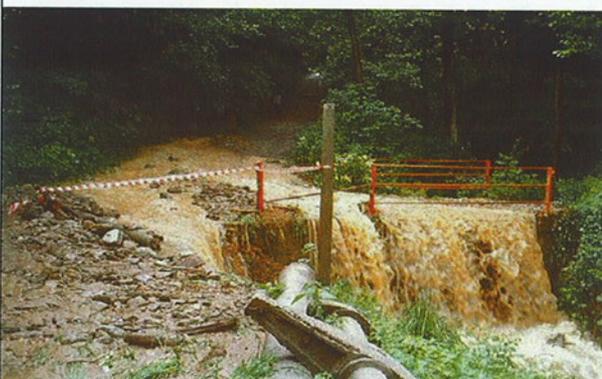
Figura 76 - Venasca. Località Ribolina. (VV38)

Occlusione e rigurgito della tombinatura del rio del Combale Bruido

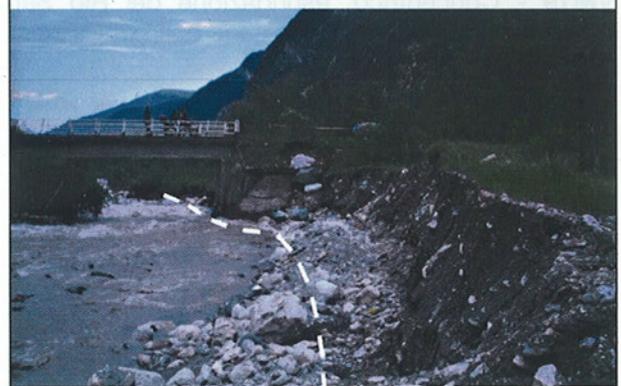
Figura 80 - Acceglio. Sponda destra del T. Maira. (VM07)

Danni per erosione al ponte per la fraz. Frere e asportazione della pista di fondo (linea bianca).

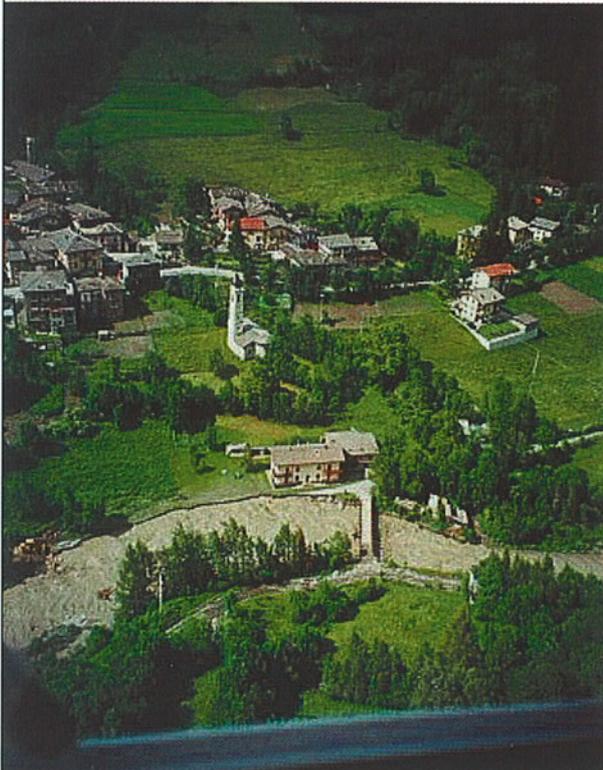
Figura 81 - Prazzo. Due edifici in sponda sinistra minacciati da erosioni del Maira. (VM09)

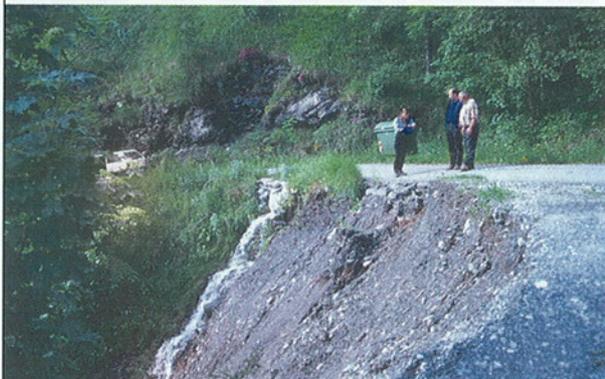
Figura 82 - Elva. Frana superficiale lungo la strada per la borgata Clari. (VM23)

Il fenomeno è stato provocato dalla carente regimazione delle acque sulla sede viaria.

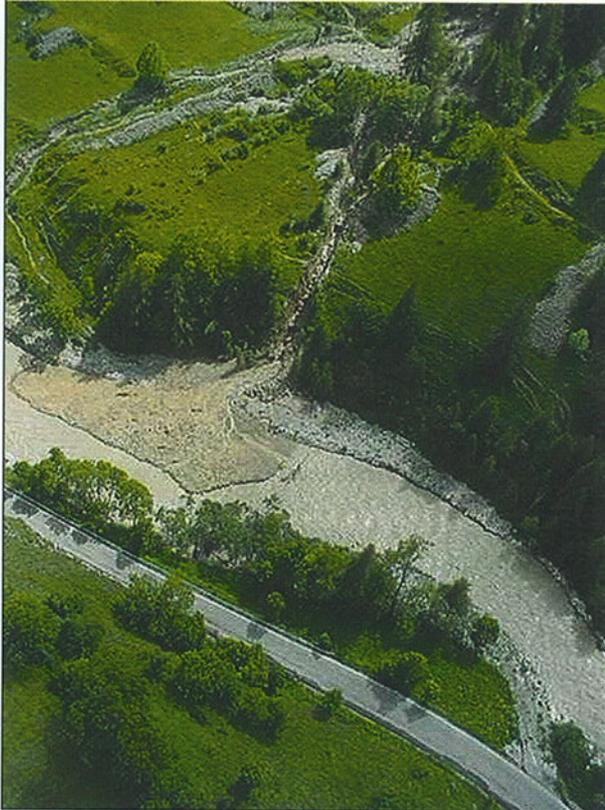
Figura 85 - Argentera. Settore medio terminale del conoide del rio Becchi Rossi. (VD8)

VD8 - Lungo il Rio Becchi Rossi, affluente destro del T. Stura, proveniente da un bacino relativamente modesto con ripidi versanti detritici, si è verificata una colata di detrito di diverse decine di m³ di materiale a pezzatura decimetrica, inglobato in materiale fine. Una parte ridotta della colata si è depositata sul tratto medio-terminale del conoide, mentre la maggior parte si è depositata nell'alveo del torrente Stura di Demonte generando un piccolo conoide che ne ha ristretto notevolmente la sezione di deflusso (figura 85). Si sono verificati danni solo a sentieri che conducono a fondi privati.

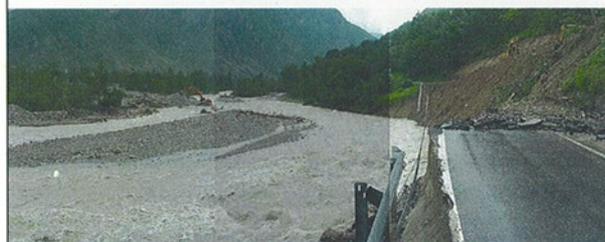
Figura 87 - Vinadio. Confluenza del rio Sant'Anna: tratto di strada asportato per erosione. (VD49)

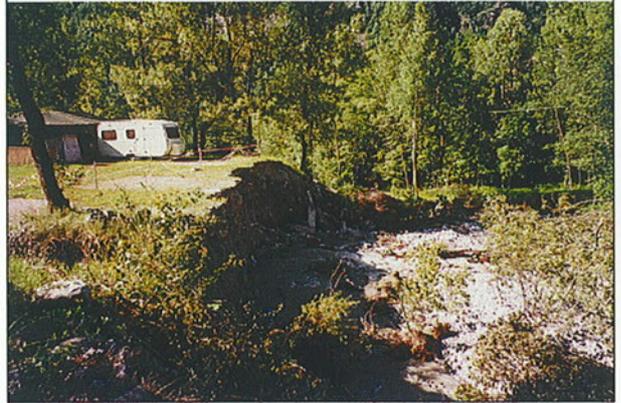
Figura 90 - Vinadio. Erosione di sponda del T. Neirassa presso il campeggio. (VD61)

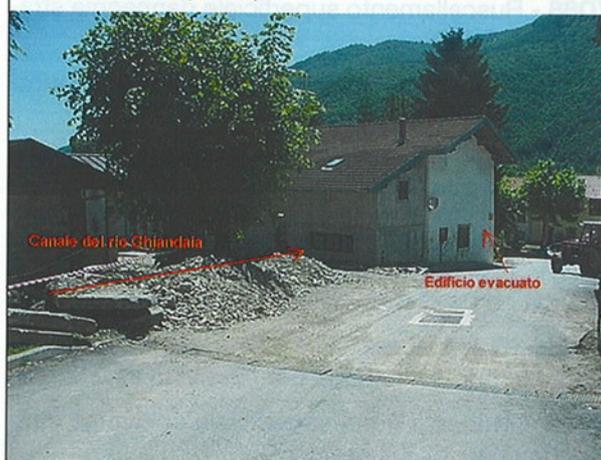
Figura 95 - Gaiola, edificio posto sul rio Ghiandaia evacuato durante l'evento. (VD119)

VD119 - Interferenza del Rio Ghiandaia con il concentrico: questo arriva nel concentrico avendo l'alveo, a monte dell'apice di conoide, occupato da una pista ad uso agricolo; si immette nel concentrico attraverso una serie di intubamenti che progressivamente ne riducono la sezione. Nel corso dell'evento il sistema di intubamenti si è ostruito, con conseguente allagamento di una buona porzione del concentrico per lo più di acqua con alcune decine di metri cubi di materiale solido. È stato evacuato un edificio adibito a casa di riposo per anziani; alcuni edifici dell'abitato sono stati allagati (ore 17,30 del 13) (figura 95, figura 96, figura 97).

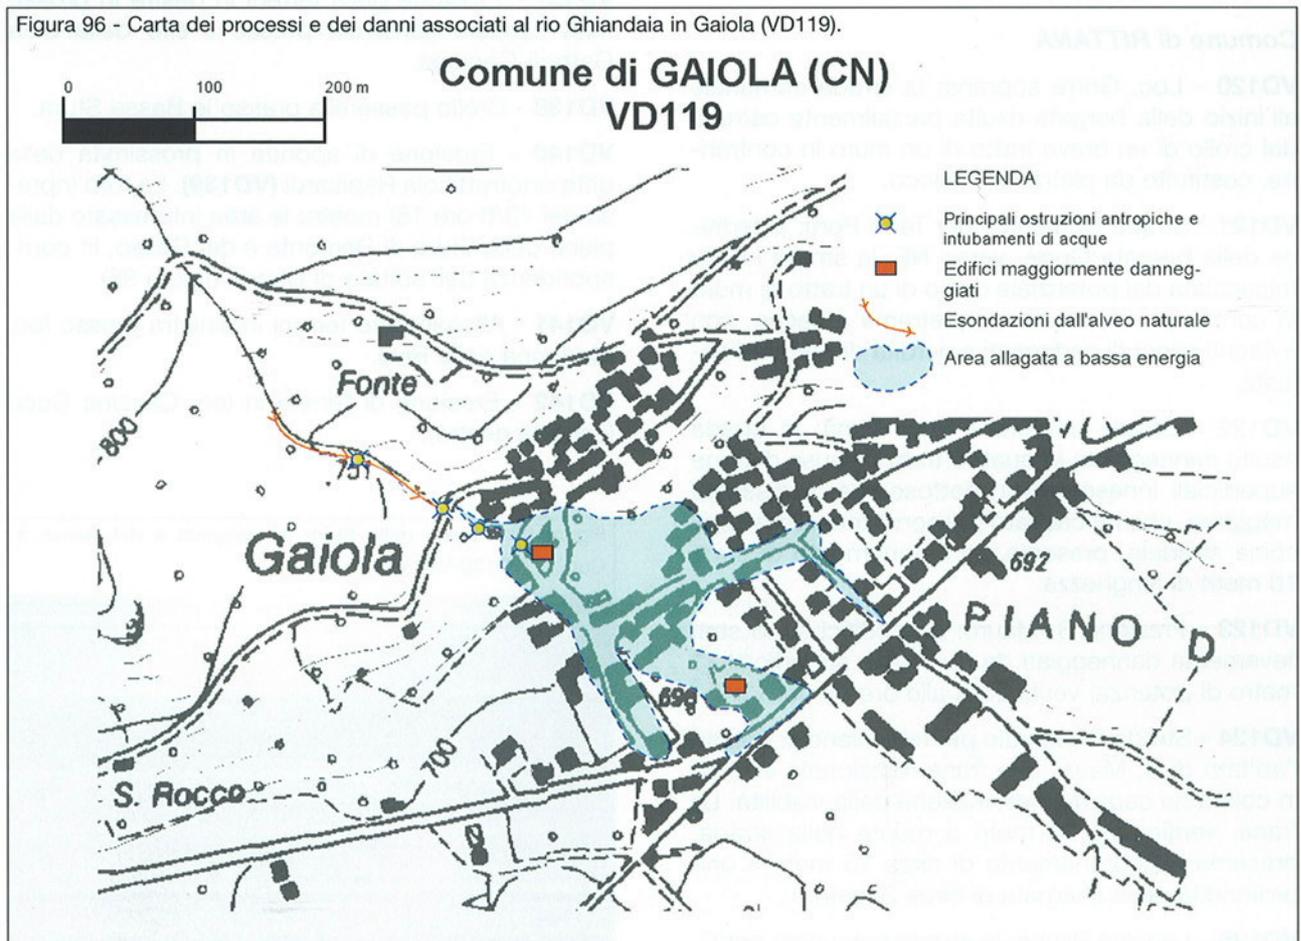
Figura 96 - Carta dei processi e dei danni associati al rio Ghiandaia in Gaiola (VD119).

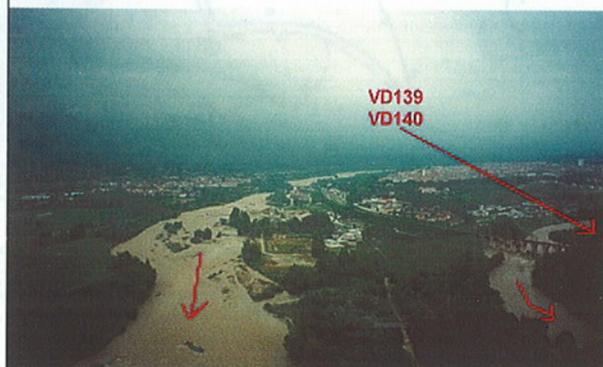
VD140 - Erosione di sponda in prossimità della ditta ortofrutticola Rapisardi (**VD139**). La foto (ripresa del 13/6 ore 18) mostra le aree interessate dalle piene della Stura di Demonte e del Gesso, in corrispondenza dell'abitato di Cuneo (figura 98).

Figura 98 - Piene della Stura di Demonte e del Gesso a Cuneo. (VD139-VD140)

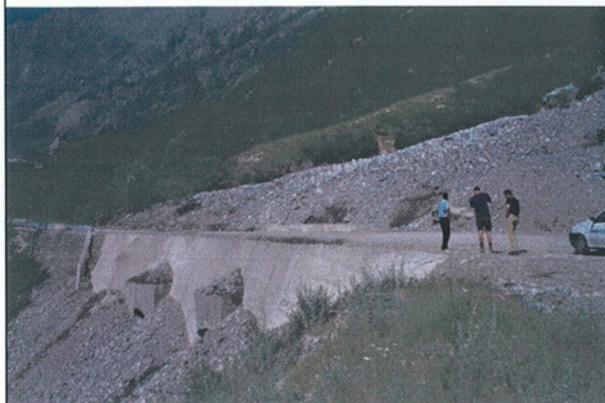
VG04 - Valle Chistafort: l'abbondante trasporto solido determina l'ostruzione della strada delle Rovine per un tratto di 50 m. Il materiale detritico, che ha raggiunto sulla strada una potenza di circa 4 m, probabilmente deriva in gran parte dall'accumulo di riporto delle gallerie Enel posto più in alto sul versante, sulla sponda destra del rio. La foto (figura 100) è posteriore ai lavori di sgombero del materiale.

L'attività erosiva delle acque fuoriuscite dall'alveo e il trasporto solido abbondante hanno causato, nel punto ripreso, la completa asportazione di un tratto di strada asfaltata, interrompendo i collegamenti con la parte alta del vallone, dove hanno sede alcuni impianti di presa per la produzione di energia elettrica.

Figura 100 - Entracque. Eccezionale trasporto solido lungo il rio Chistafort. (VG04)

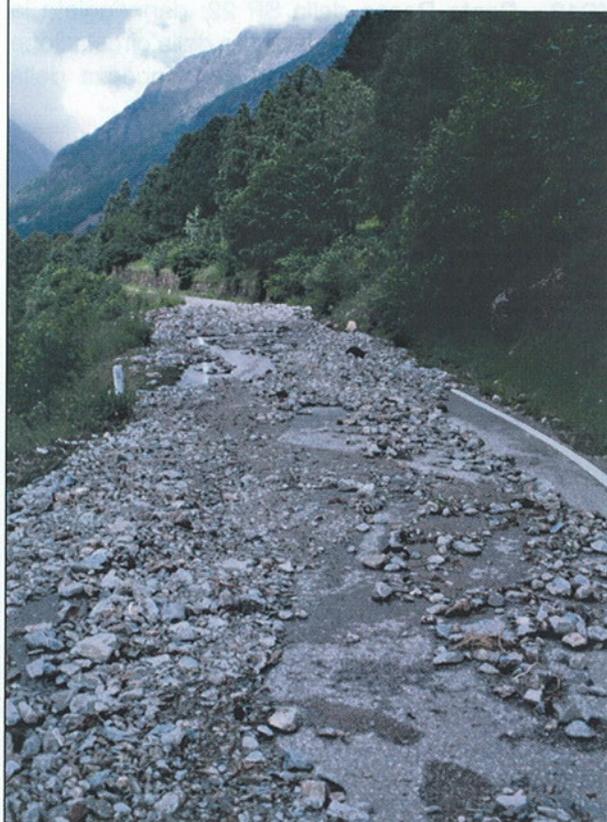
Figura 103 - Valdieri. Danni alla SP 22 all'attraversamento del rio Mondono. (VG16)

VG16 - SP 22 tra Tetti Niot e Terme di Valdieri: impraticabilità della strada a causa dell'intenso trasporto solido attuato da rii secondari del versante sinistro della valle. Nel corso del sopralluogo, effettuato in seguito alla pulizia della carreggiata, si è potuto constatare che i maggiori quantitativi di detriti sono stati trasportati dai quattro rii più importanti che solcano la parete sud-orientale del M. Matto (figura 103).

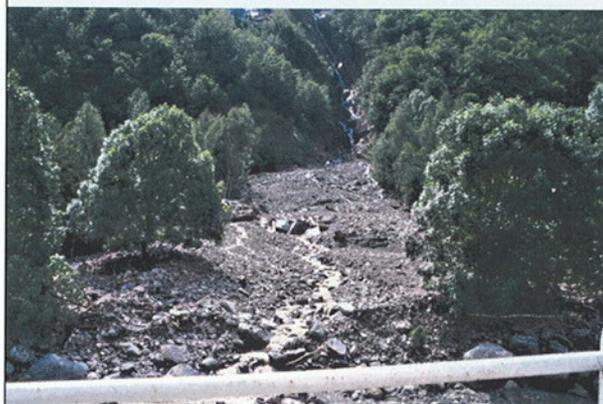
VG20 - S. Anna, vallone dei Veschi: trasporto in massa di detriti a pezzatura grossolana causa la distruzione dell'area giochi e **(VG21)** l'allagamento del campo sportivo. Il processo di attivazione del conoide si colloca intorno alle ore 3.00 del giorno 13. (figura 104)

Figura 104 - Valdieri. Loc. S. Anna: effetti in conoide della piena del Rio dei Veschi. (VG20)

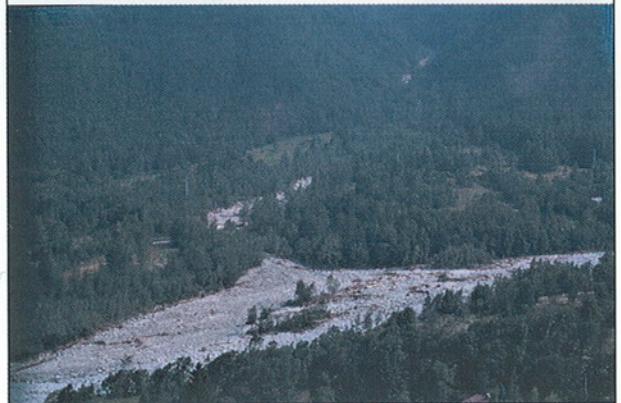
Figura 106 - Valdieri. Attivazione del conoide del Lausetto allo sbocco nel T. Gesso della Valletta (VG23)

VG23 - Tetti Arpetta: attivazione dell'apparato di conoide del rio del Lausetto; asportazione di circa 50 m della strada comunale e di alcuni tratti della strada sterrata di servizio per l'acquedotto in fregio al rio; il ponte risulta totalmente obliterato da detriti e legname. Si osservano erosioni laterali con scarpate fresche alte fino a 2 m ed un'ampiezza del cono, allo sbocco nel T. Gesso, di circa 80 m. Le 5 persone residenti in frazione Arpetta, isolata, sono state evacuate. La figura 106 mostra l'intensa attività sul conoide, la figura 107 è un particolare del processo che ha determinato la completa demolizione della strada di accesso ai Tetti Arpetta. La figura 110 è la rappresentazione cartografica dei processi descritti.

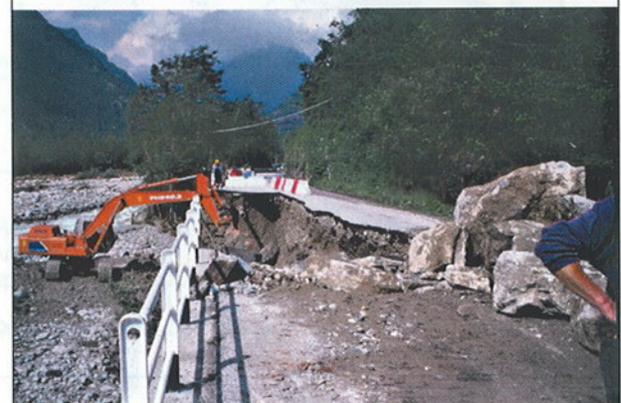
VG25 - Zona a monte del ponte Rosso: nella notte tra il 12 ed il 13 il cedimento del muro di protezione spondale in pietre cementate in sinistra idrografica e la successiva asportazione parziale della carreggiata per un tratto di 30 m, determinò l'interruzione della SP 22 (figura 108) e l'isolamento della parte alta della Valle Gesso. Distrutta la condotta dell'acquedotto (**VG26**). La figura 110 è una rappresentazione cartografica dei processi descritti.

Figura 108 - Valdieri. SP 22 danneggiata dal torrente Gesso della Valletta (sponda sinistra). (VG25)

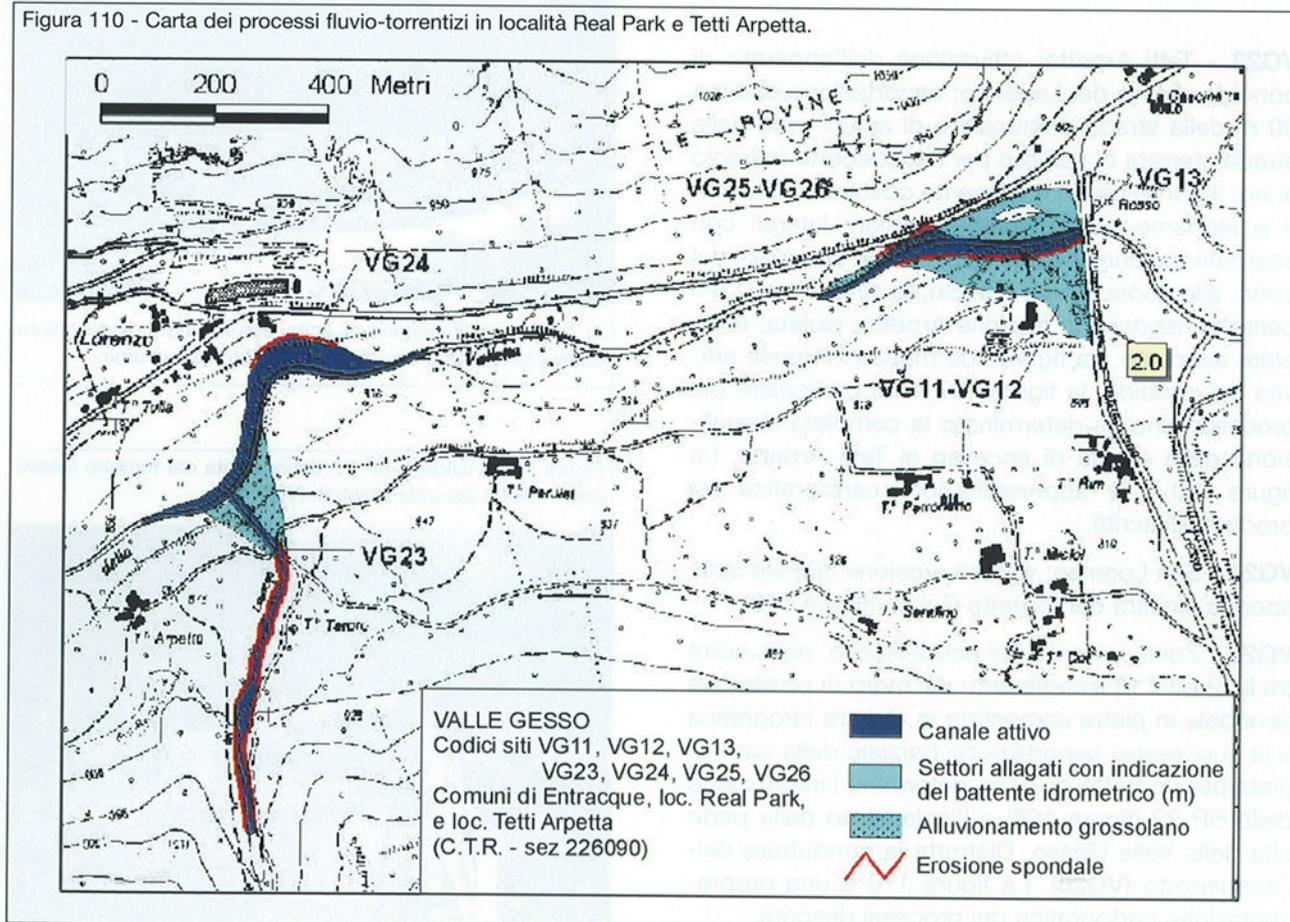
Figura 110 - Carta dei processi fluvio-torrentizi in località Real Park e Tetti Arpetta.

VG11 - Area attrezzata "Real Park" (figura 110); distruzione di un tratto di scogliera di 300 m e del terrapieno a protezione della sponda destra con conseguente asportazione di una fascia di terreno larga circa 20 m e alluvionamento grossolano dell'area adibita a parcheggio (**VG12**); alluvionamento fine nell'area giochi con battente idrometrico massimo di 2 m. La piena ha raggiunto il culmine alle ore 11.00 del giorno 13 (figura 101 e figura 102).

VG13 - Ponte Rosso della SP 22: danneggiata la spalla sinistra del ponte; ripristino della circolazione nella serata del giorno 13 in conseguenza della posa di scogliera provvisoria. (figura 110)

VG24 - San Lorenzo: vistosa erosione laterale sulla sponda sinistra del torrente Gesso (figura 110).

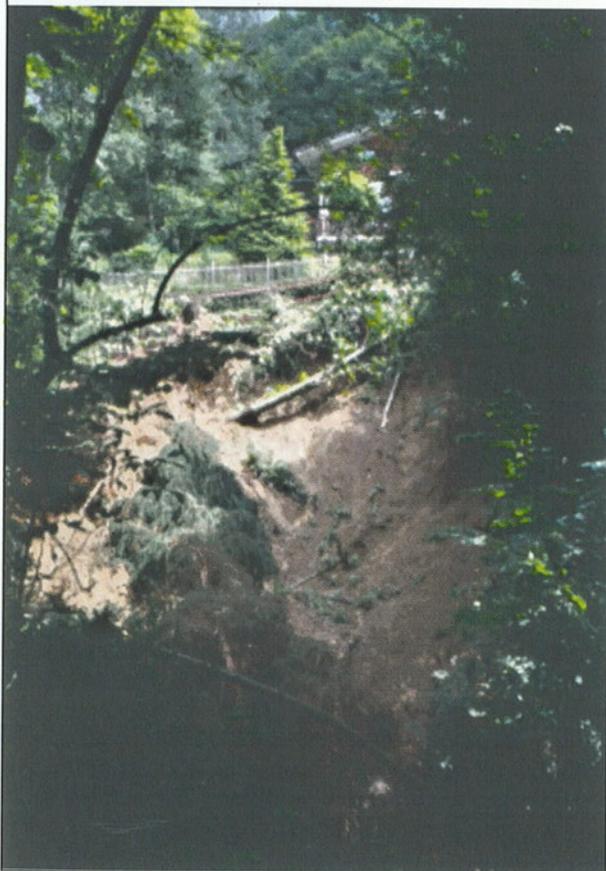
VJ10 - Tetti della Madonna: frana superficiale danneggia la strada soprastante. (figura 111)

Figura 111 - Boves. Strada comunale minacciata da una frana superficiale. (VJ10)

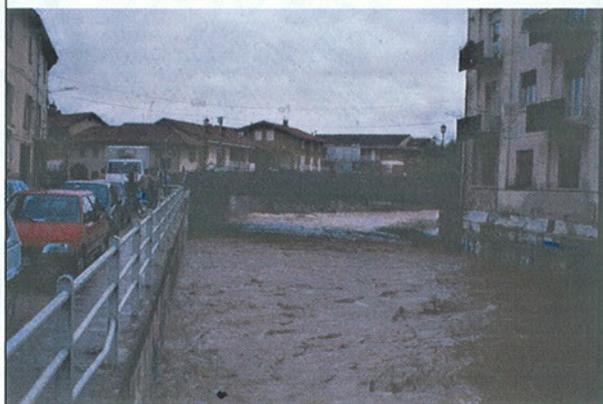
E' da notare che i recenti lavori di adattamento dell'alveo nel tratto abitato, hanno verosimilmente limitato la gravità del danno. (figura 115 e figura 117)

Figura 115 - Beinette. Raggiunto dalla piena il livello viabile: allagati alcuni locali sulle sponde. (VJ17)

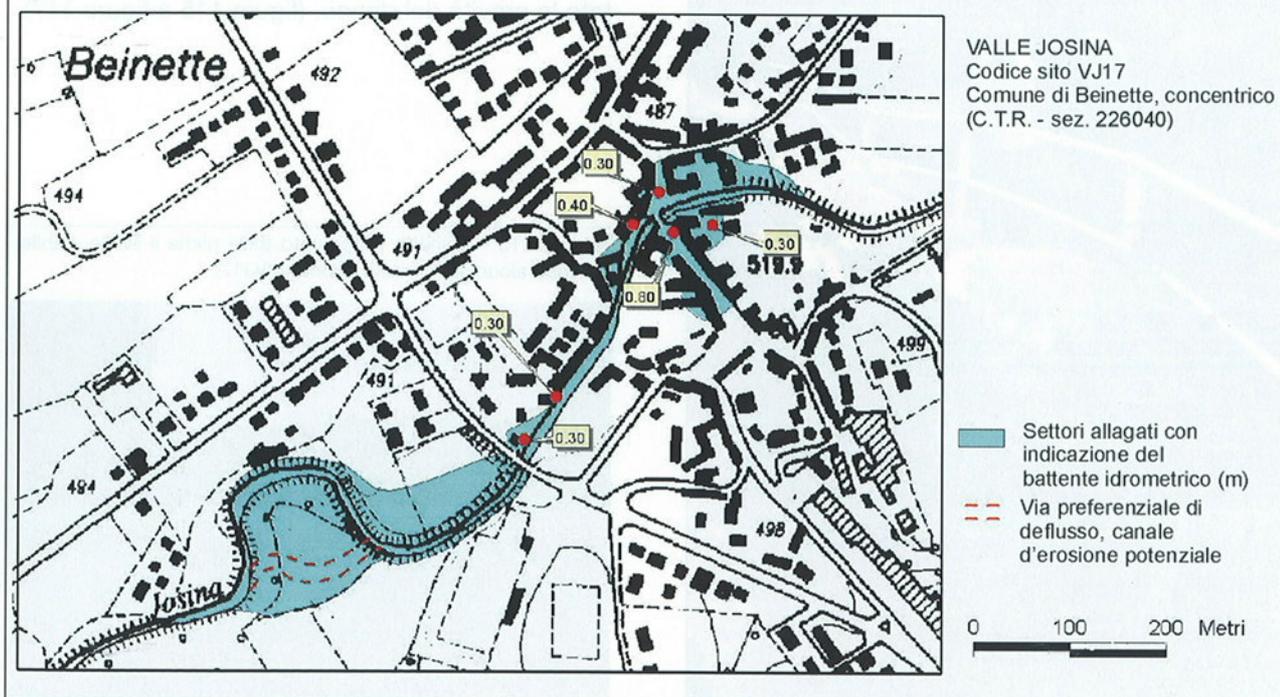
Figura 117 - Carta delle aree inondate dallo Josina a Beinette. (VJ17)

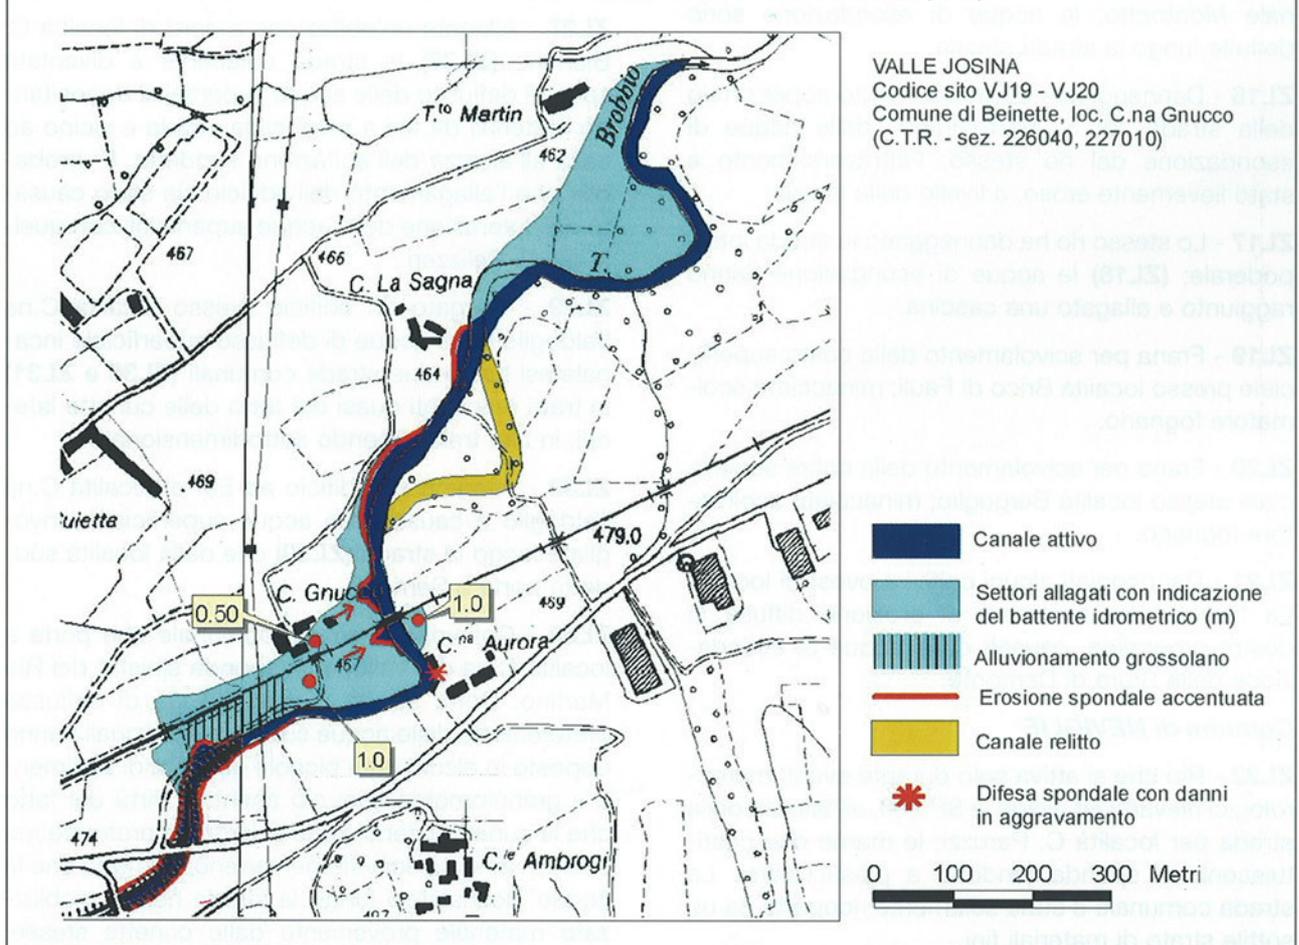
VJ19 - Un aggravamento dei danni spondali con erosione della strada comunale, già evidenziatisi a seguito dell'evento 1996, si è manifestato presso le cascate Gnuccho e La Sagna (figura 118)

VJ20 - Il progredire dell'erosione spondale in sinistra, qualora non contrastata, espone a rischio grave le due località, la prima delle quali è stata allagata. (figura 118)

Figura 118 - Carta degli effetti indotti dalla piena del T. Brobbo in loc. C.na Gnucce a Beinette. (VJ20)
