Previsione e prevenzione eventi franosi a grande rischio
Programma Speciale: Studio Centri Abitati Instabili

Località: **AGNONA**
Comune: **Borgosesia**
Provincia: Vercelli
Bacino idrografico: F. SESIA
Riferimento cartografico I.G.M.: F. 30 VARALLO - II SO - Borgosesia
Provvedimento adottato: consolidamento con D.M. 28 luglio 1952

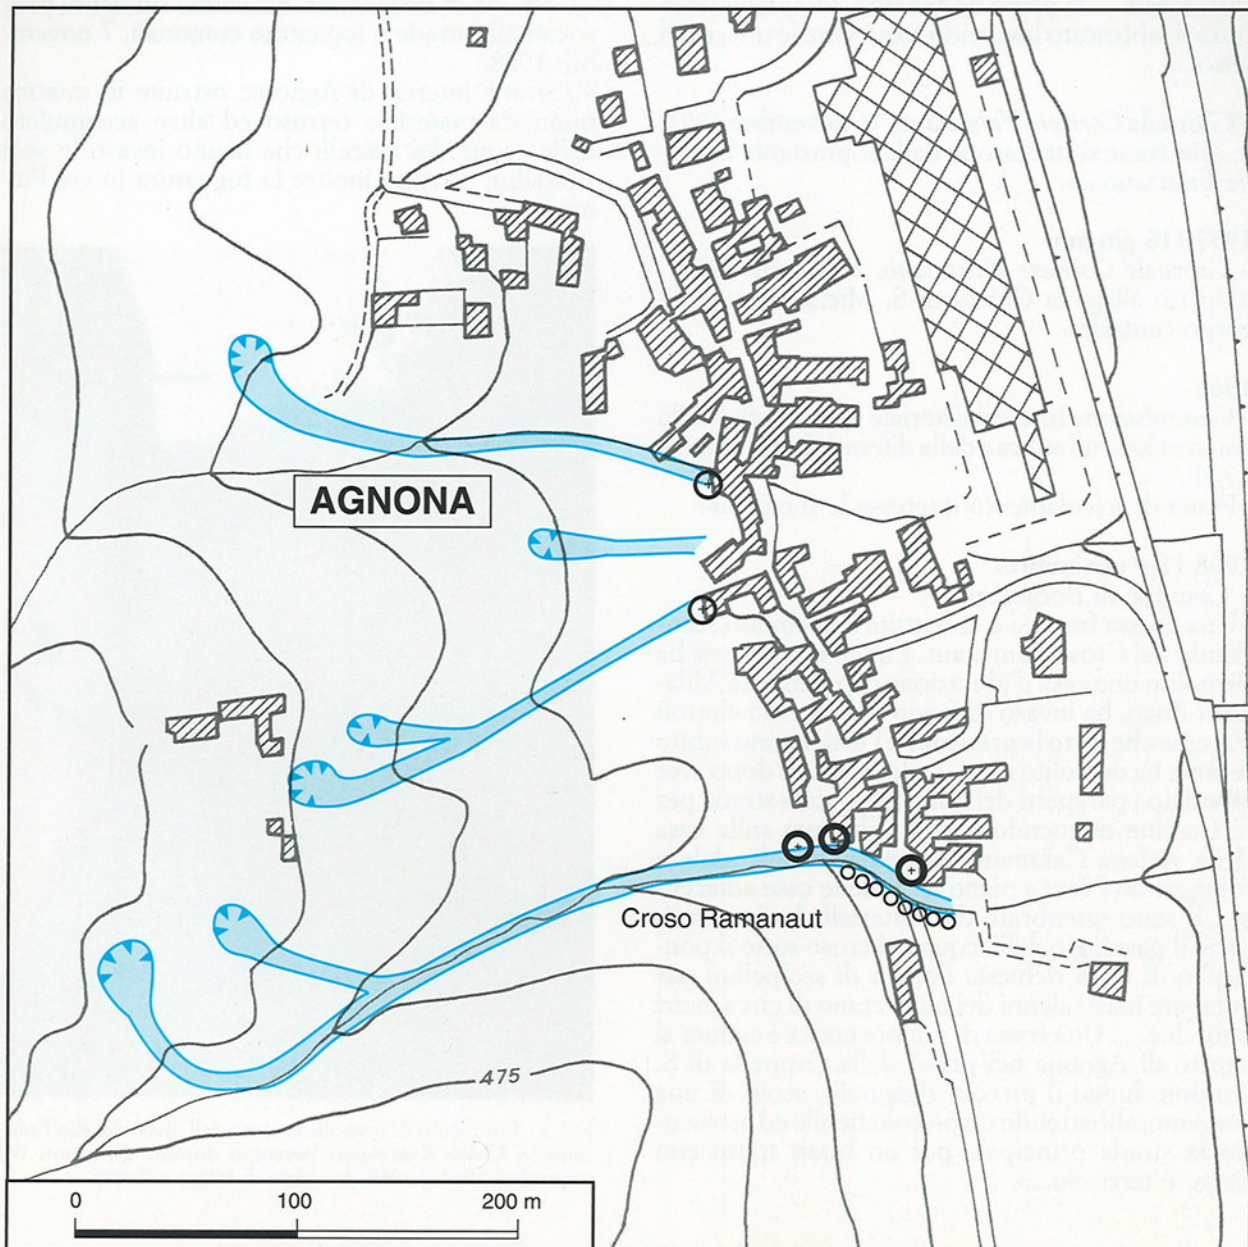
Fig. 1 - Intervento di consolidamento dell'alveo del Rio Franzano (o Croso Ramanaut) percorso durante gli eventi del novembre 1951 e 1968 da colate di fango e detriti.

Frana per saturazione e fluidificazione dei materiali sciolti costituenti la copertura detritico-eluviale e sua traiettoria (eventi del 1951 e del 1968)

Manufatto lesionato

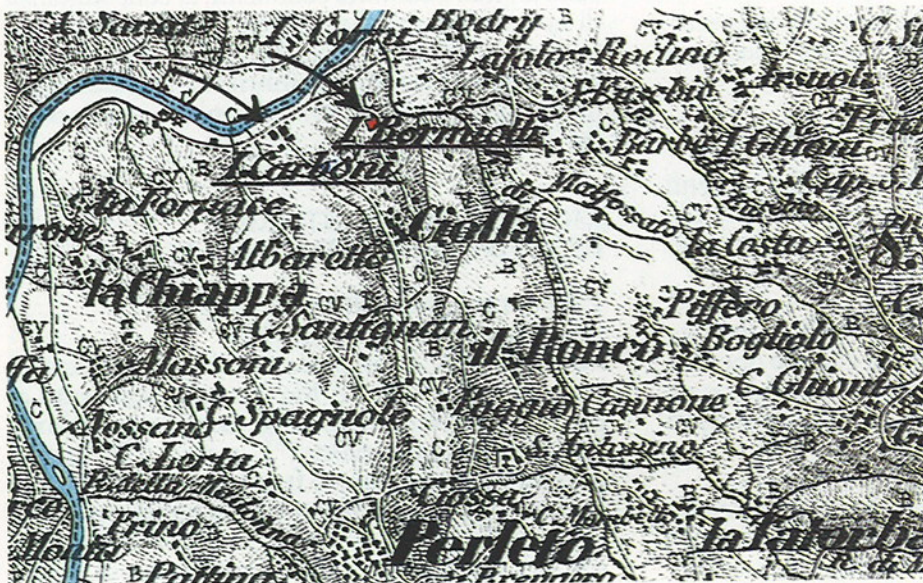
Fig. 1 - “Gran Carta degli Stati Sardi” del 1852 (F. 66 - Roccaverano), ingrandita alla scala 1:25.000. La C.na Bormiotti è correttamente localizzata sulla sponda sinistra del T. Tatorba, mentre la C.na Carbone è situata circa 400 m a W.

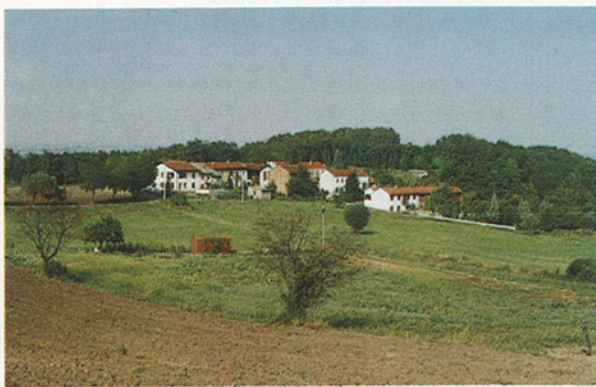
Fig. 1 - Nucleo abitato di C.na dei Frati, fotografato da Sud, nel quale risiedono stabilmente 17 persone.

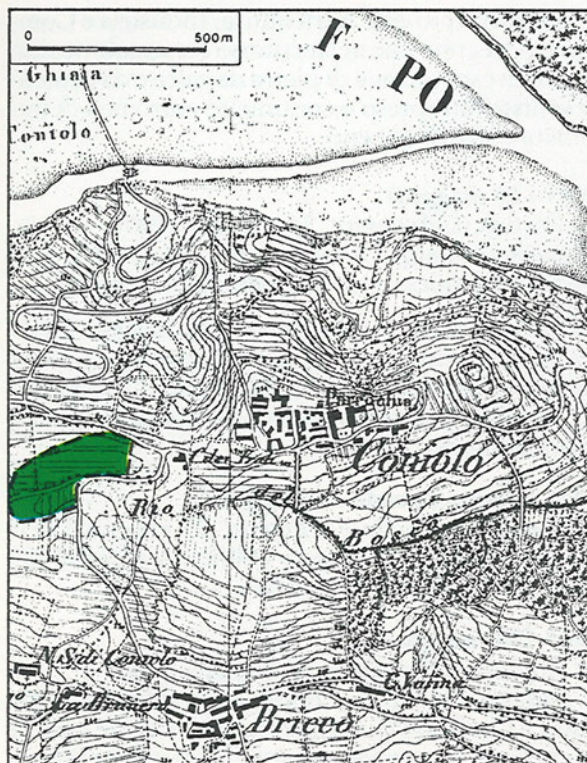
Fig. 4 - "Gran Carta degli Stati Sardi" del 1885: si nota l'originaria ubicazione di Coniolo prima che i movimenti gravitativi ne causassero il trasferimento in un settore occidentale (area in verde), dove sorge l'attuale Coniolo Basso.

borgo. Senza che infatti si fosse udito alcun rombo, nelle case si erano improvvisamente aperte larghe fessure, mentre sotto e attorno ad esse il terreno si spostava con ritmo lento e progressivo, fendendosi in larghe spaccature che mettevano ogni cosa in pericolo. Più fortemente lesionati apparivano il castello e la chiesa, dei quali fu subito iniziata la demolizione, mentre più tardi anche gli altri stabili venivano rasi al suolo e i circa 300 abitanti trasmigravano in massa in un nuovo borgo, costruito nel piano, fuori della zona delle escavazioni». I materiali utili delle abitazioni demolite vennero impiegati per la ricostruzione delle case nell'attuale frazione di Coniolo Basso (cfr. nota a pag. 34), ritenuta erroneamente più sicura. Infatti «non passò molto tempo che si ebbe un'altra manifestazione del fenomeno lesionatore: anche la nuova borgata, pur essendo fuori dalla diretta azione degli scavi, cominciò ad essere intaccata» (Fig. 4).

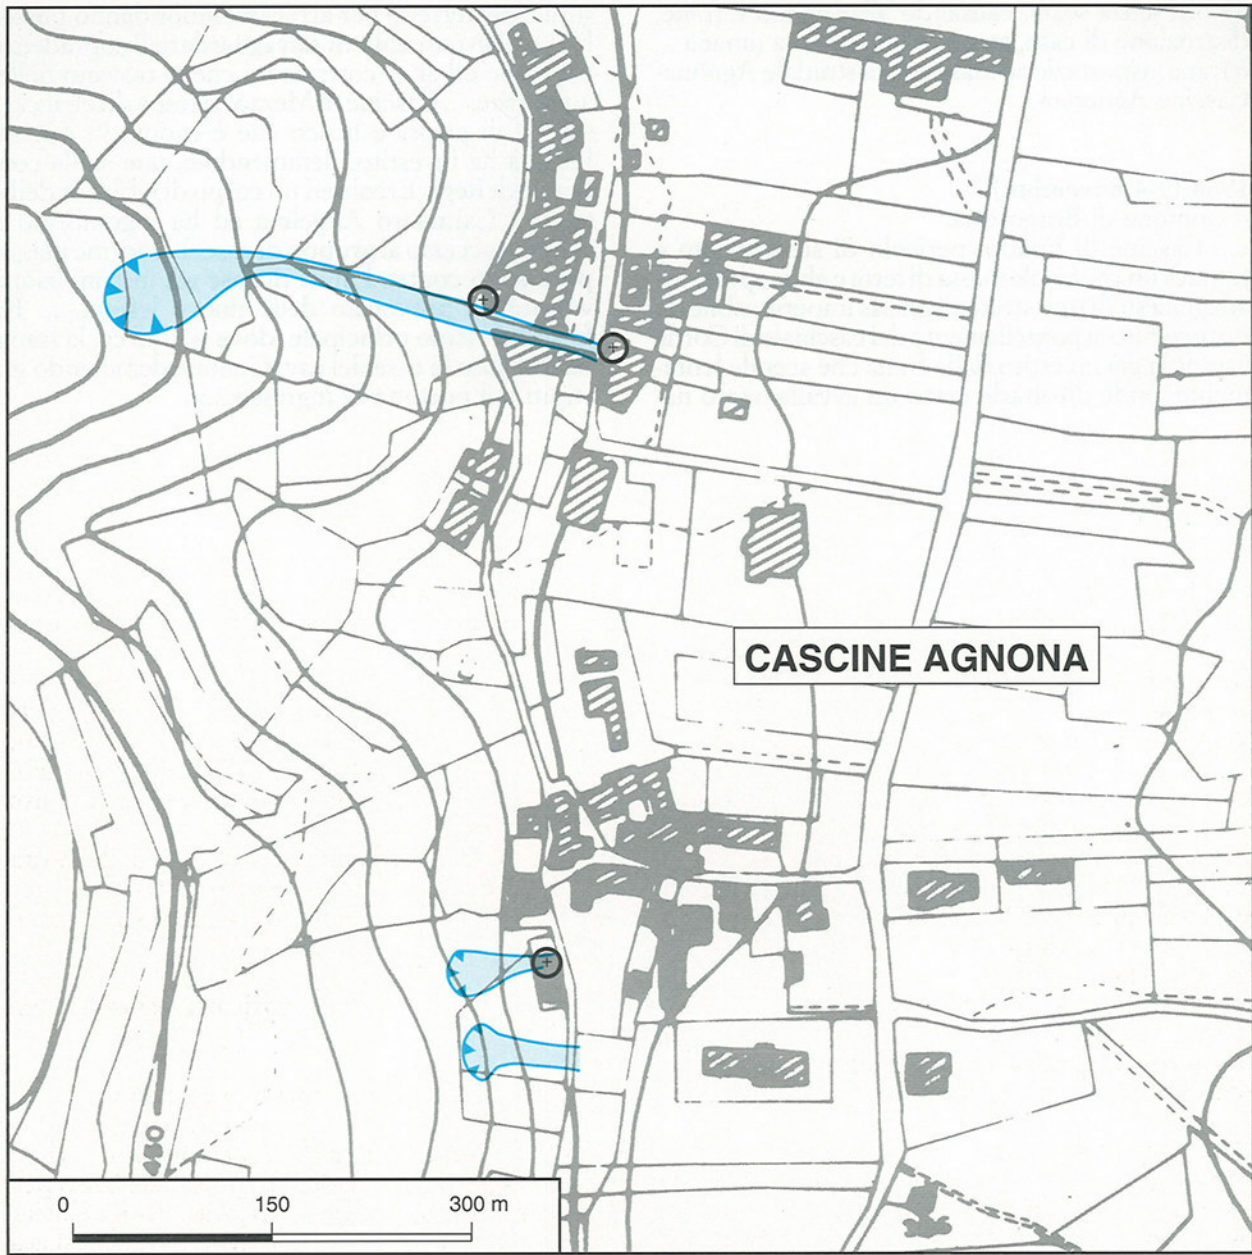
Frana per saturazione e fluidificazione dei materiali sciolti costituenti la copertura detritico-eluviale e sua traiettoria (evento del 1968)
