Previsione e prevenzione eventi franosi a grande rischio
Programma Speciale: Studio Centri Abitati Instabili

Località: **CASTAGNOLE MONFERRATO**
Comune: **Castagnole Monferrato**
Provincia: Asti
Bacino idrografico: R. Gaminella - F. TANARO
Riferimento cartografico I.G.M.: F. 69 ASTI - I NO - Montemagno
Provvedimento adottato: consolidamento con R.D. n. 1951 del 16 novembre 1940.

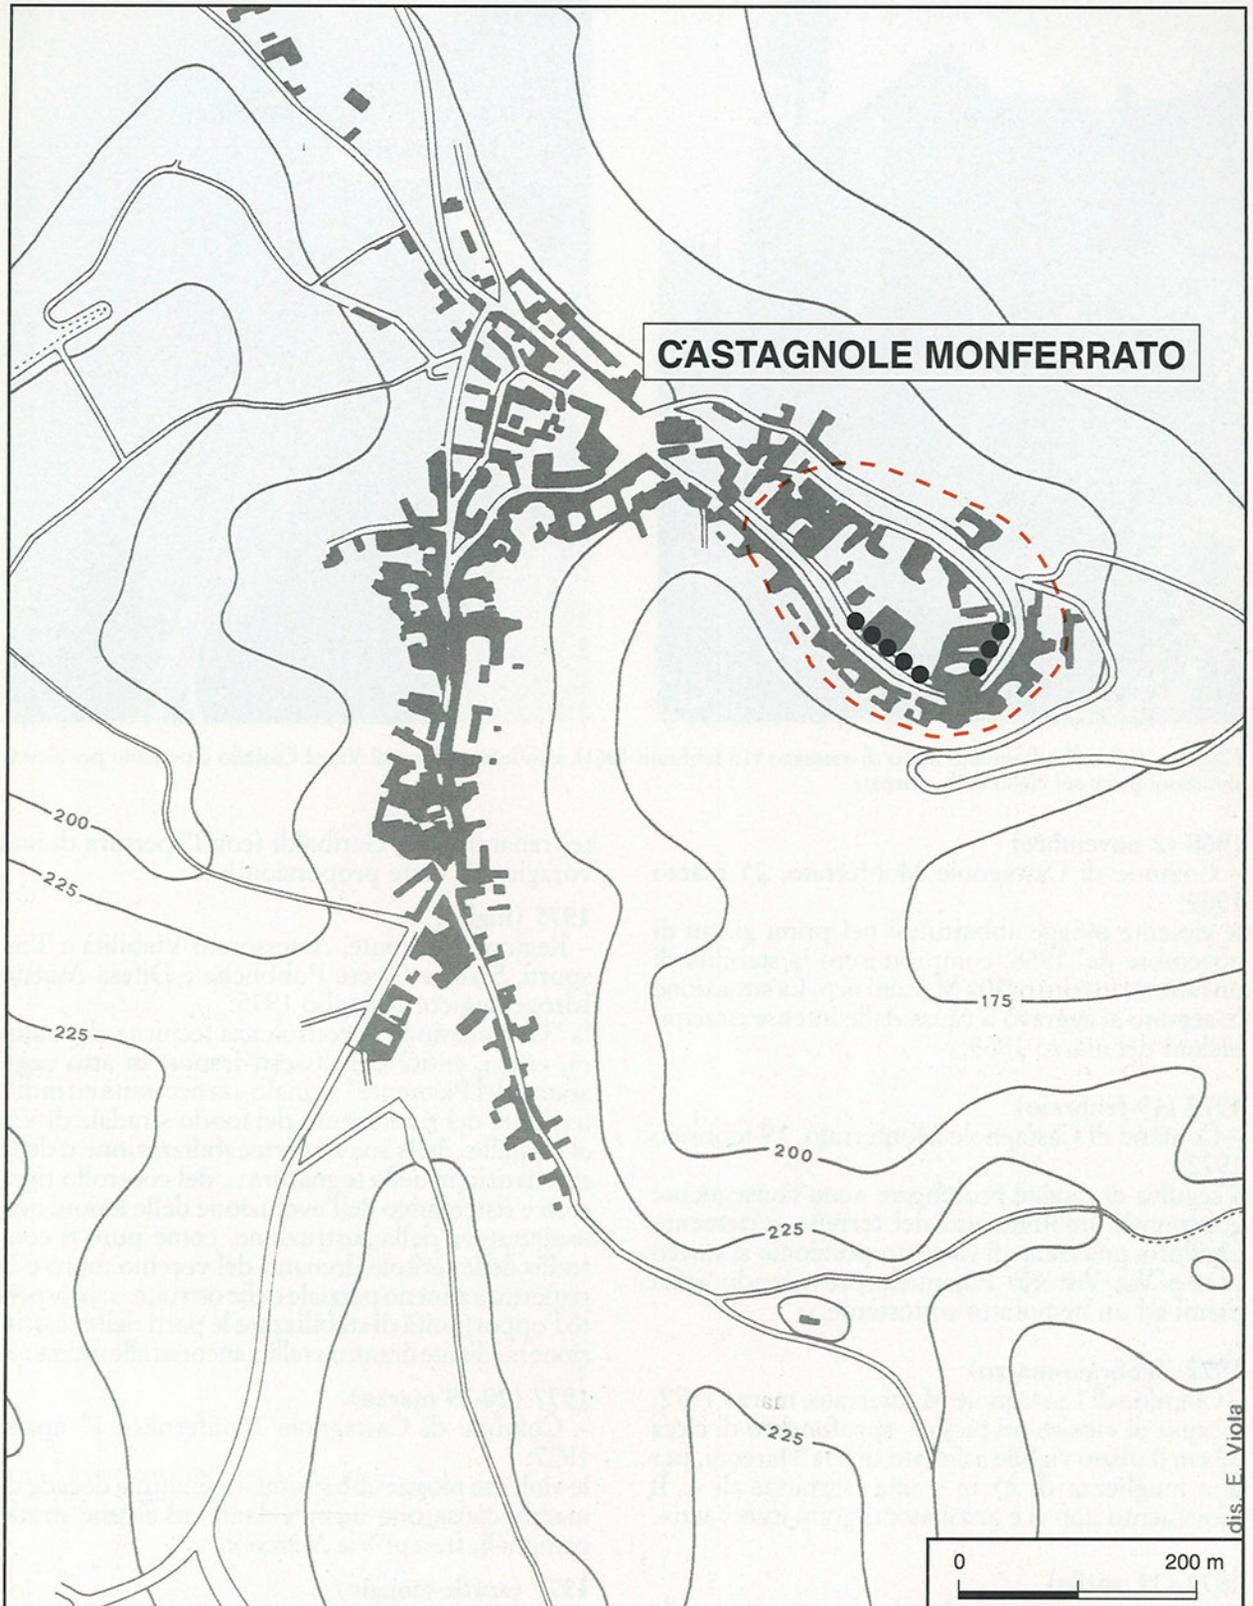
Zona dell'abitato maggiormente interessata da limitate frane complesse (scorrimento rotazionale - colamento) impostatesi nelle ripide pareti sabbiose e graduale arretramento della scarpata stessa. Talvolta sprofondamenti di materiale di riporto. Nicchie di distacco cartograficamente non delimitabili
