Previsione e prevenzione eventi franosi a grande rischio  
Programma Speciale: Studio Centri Abitati Instabili

*Località:* LEVICE  
*Comune:* Levice  
*Provincia:* Cuneo  
*Bacino idrografico:* F. BORMIDA DI MILLESIMO  
*Riferimento cartografico I.G.M.:* F. 81 CEVA - IV SE - Cortemilia  
*Provvedimento adottato:* consolidamento con R.D. n. 147 del 29 gennaio 1931.

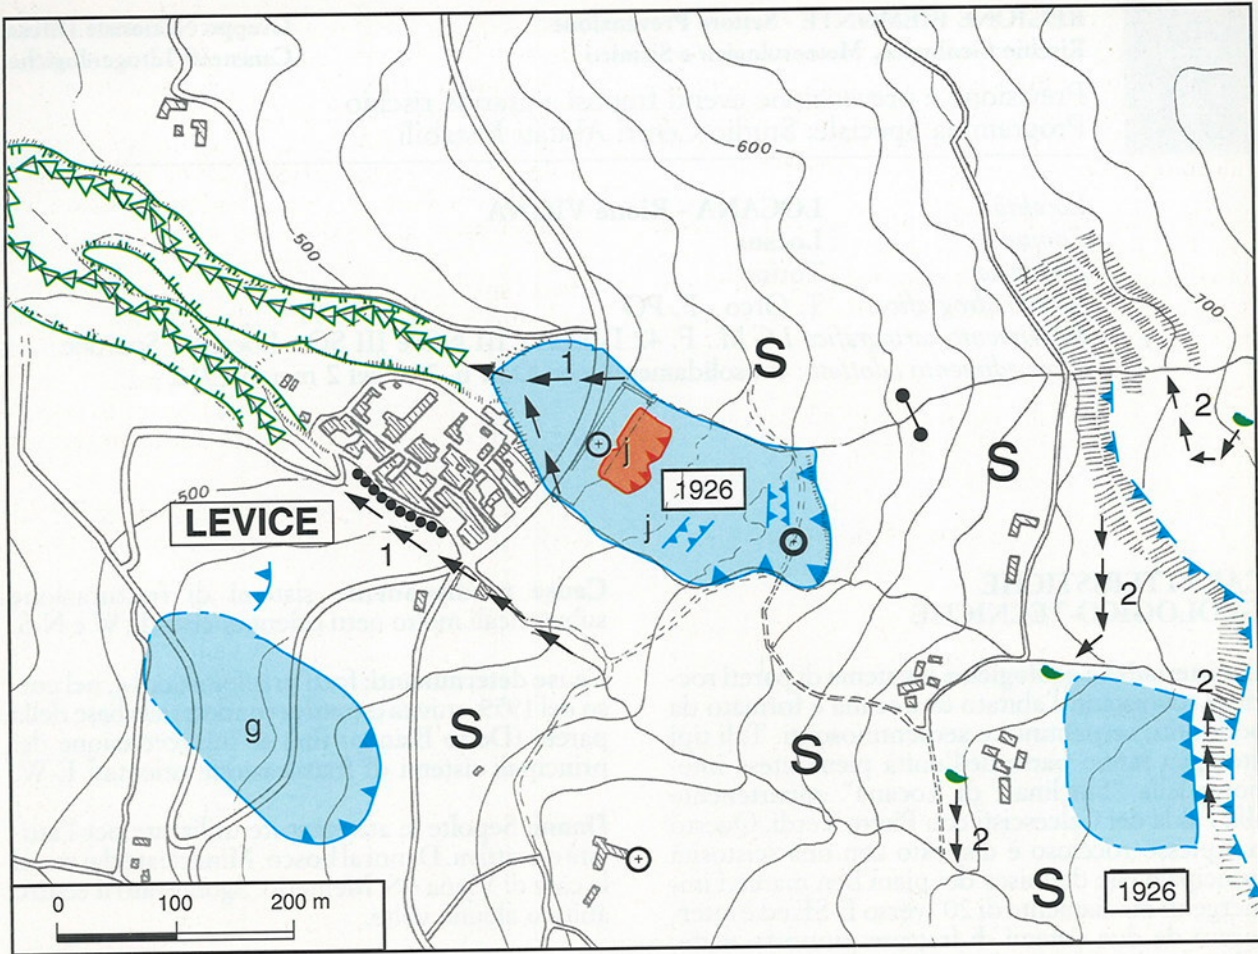
Fig. 3 - Visione particolare di una delle zolle che si sono mosse a seguito dei lavori eseguiti sul corpo di frana per la creazione di impianto sportivo. La ripresa ravvicinata permette di osservare la struttura della formazione sedimentaria, in basso, e del vecchio detrito di frana, in alto.

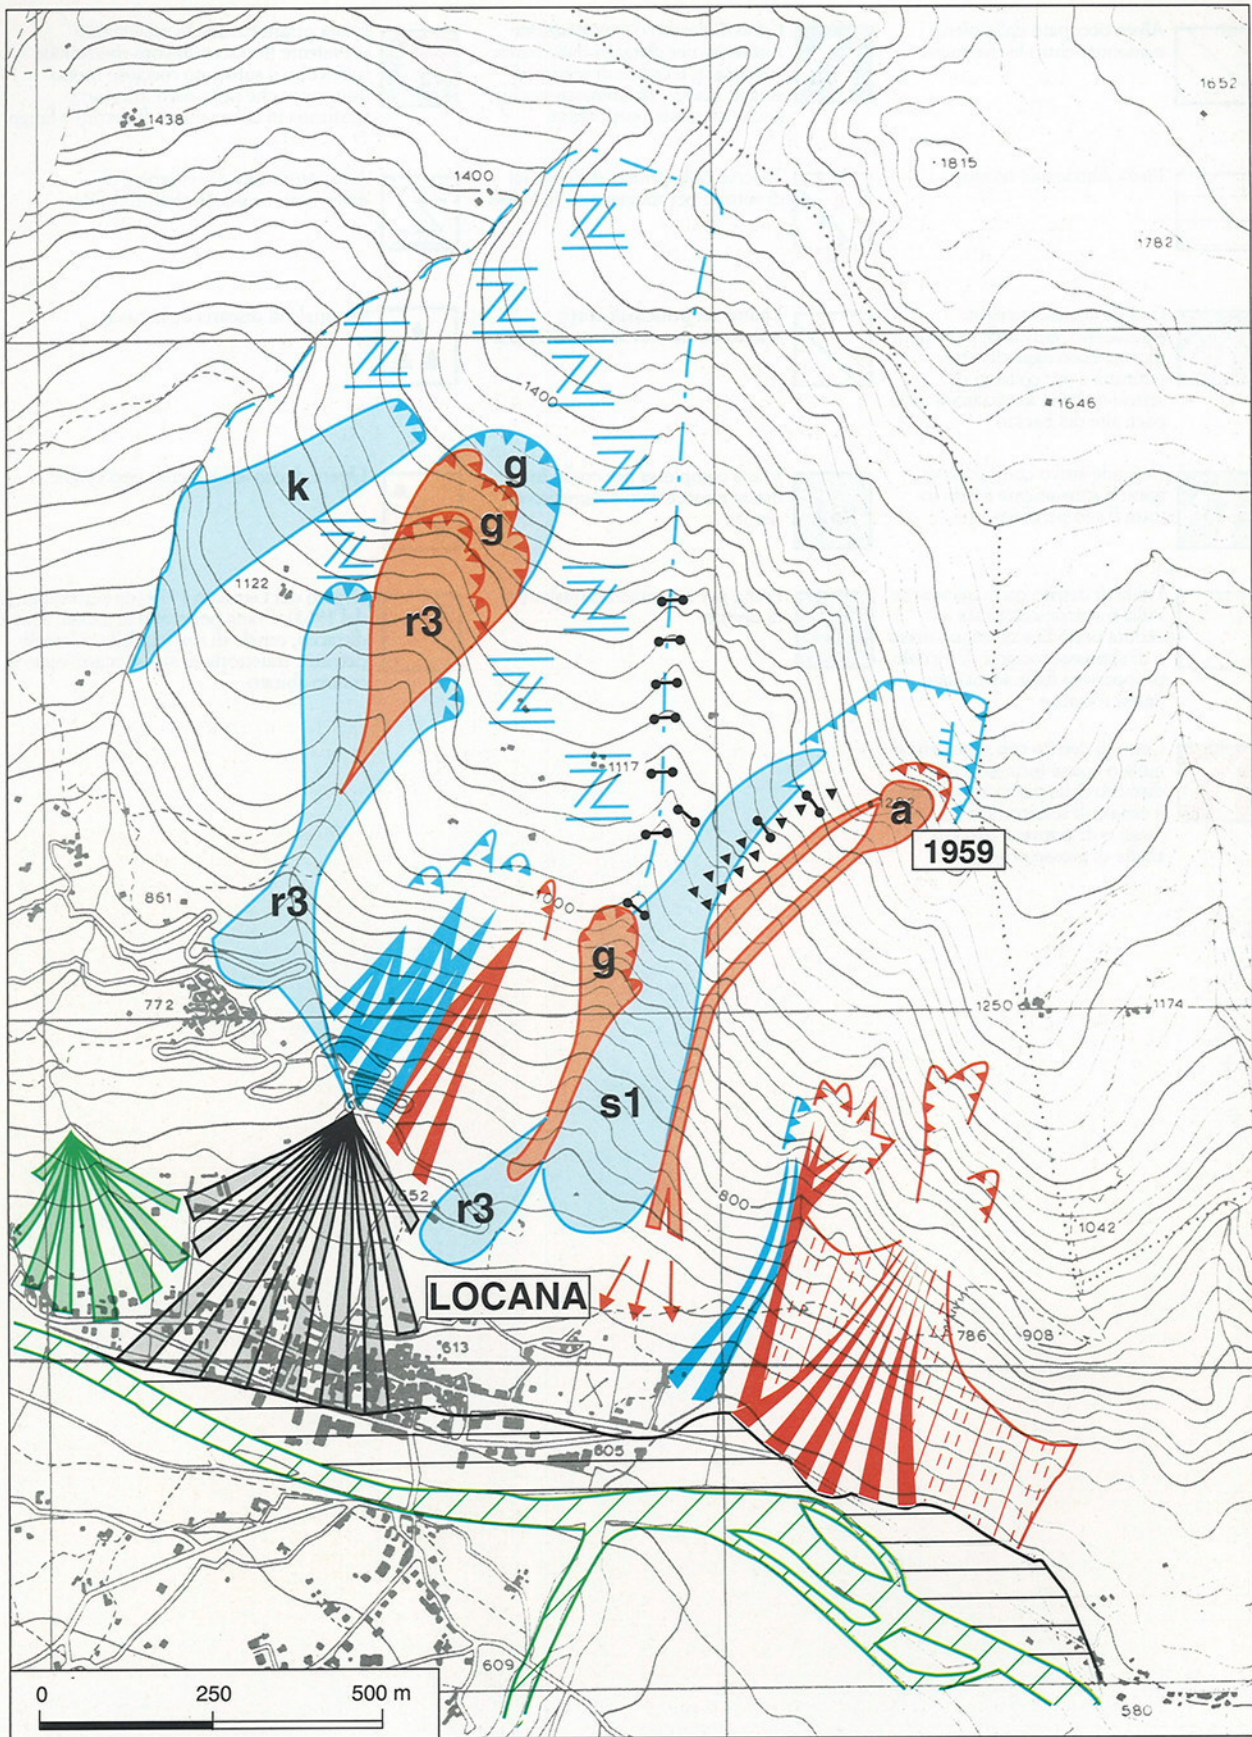
Fig. 4 - Pareti del Monte Busiera, versante occidentale. La fotografia mostra lo stato di elevata fratturazione dell'ammasso roccioso ed i tre principali sistemi di fratturazione ivi esistenti. Da questa zona si sarebbe staccata la grande frana di crollo mostrata nelle figg. 1 e 2.

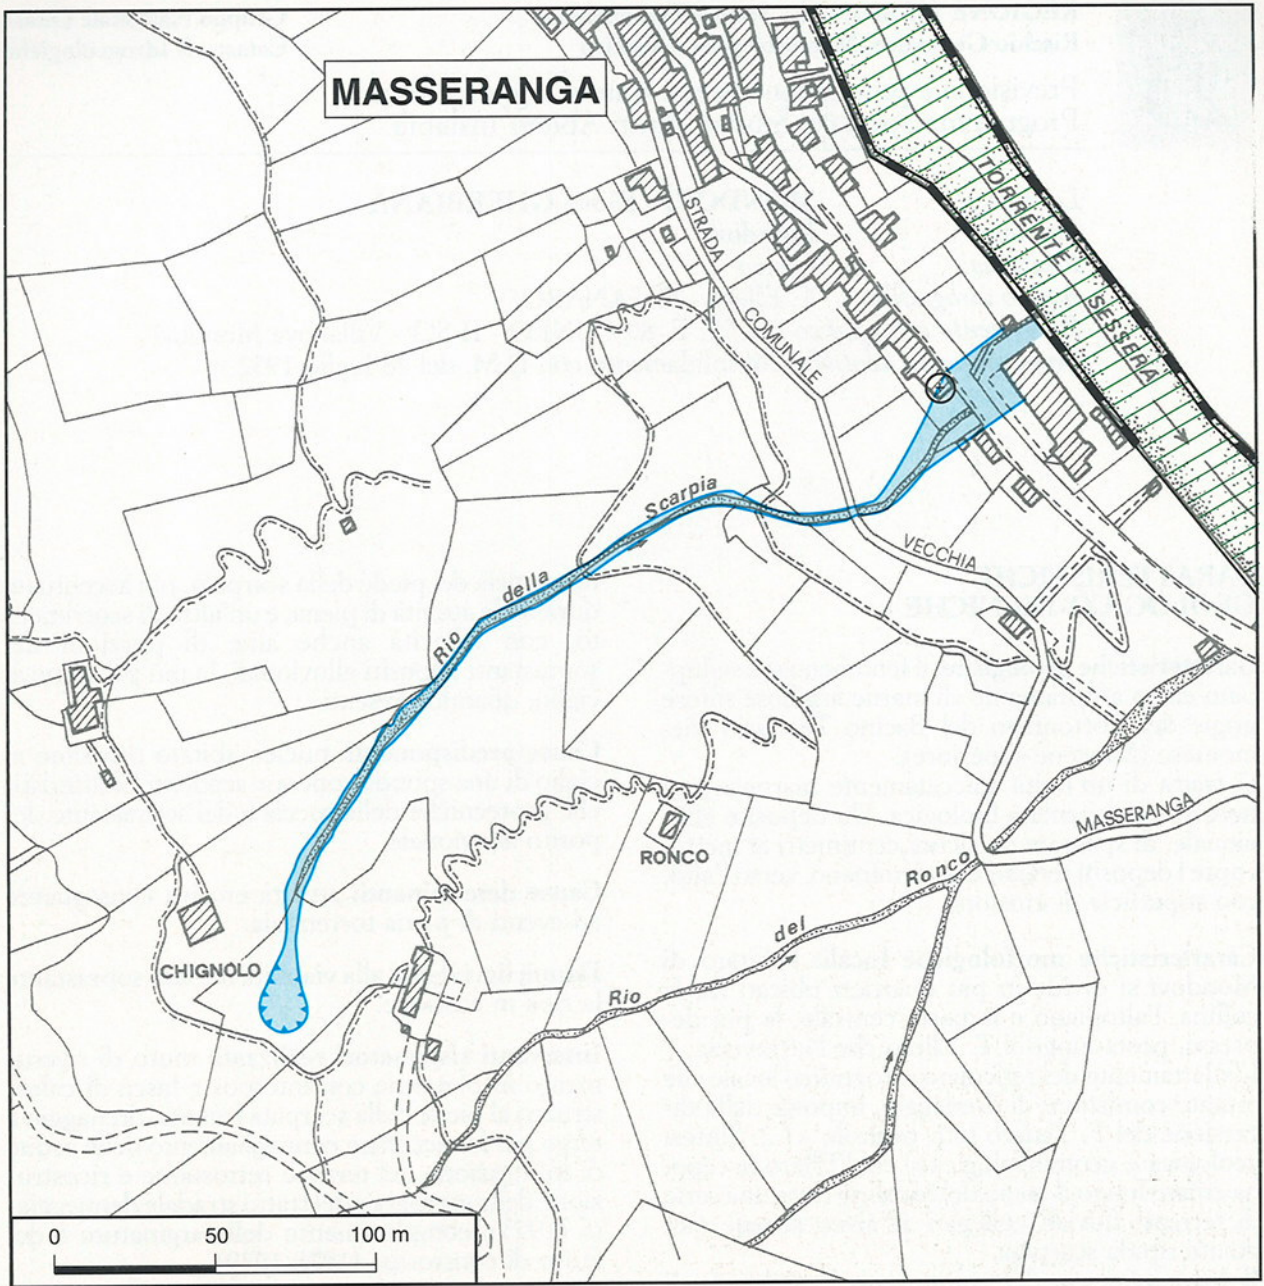
Fig. 1 - La fotografia mostra il piccolo bacino da cui è scesa la massa fangosa che, dopo aver investito i locali della scuola (sulla destra) è proseguita verso valle invadendo la strada e fermandosi a ridosso di un edificio (punto d'osservazione). Fra gli alberi si intravedono gli interventi di consolidamento eseguiti.

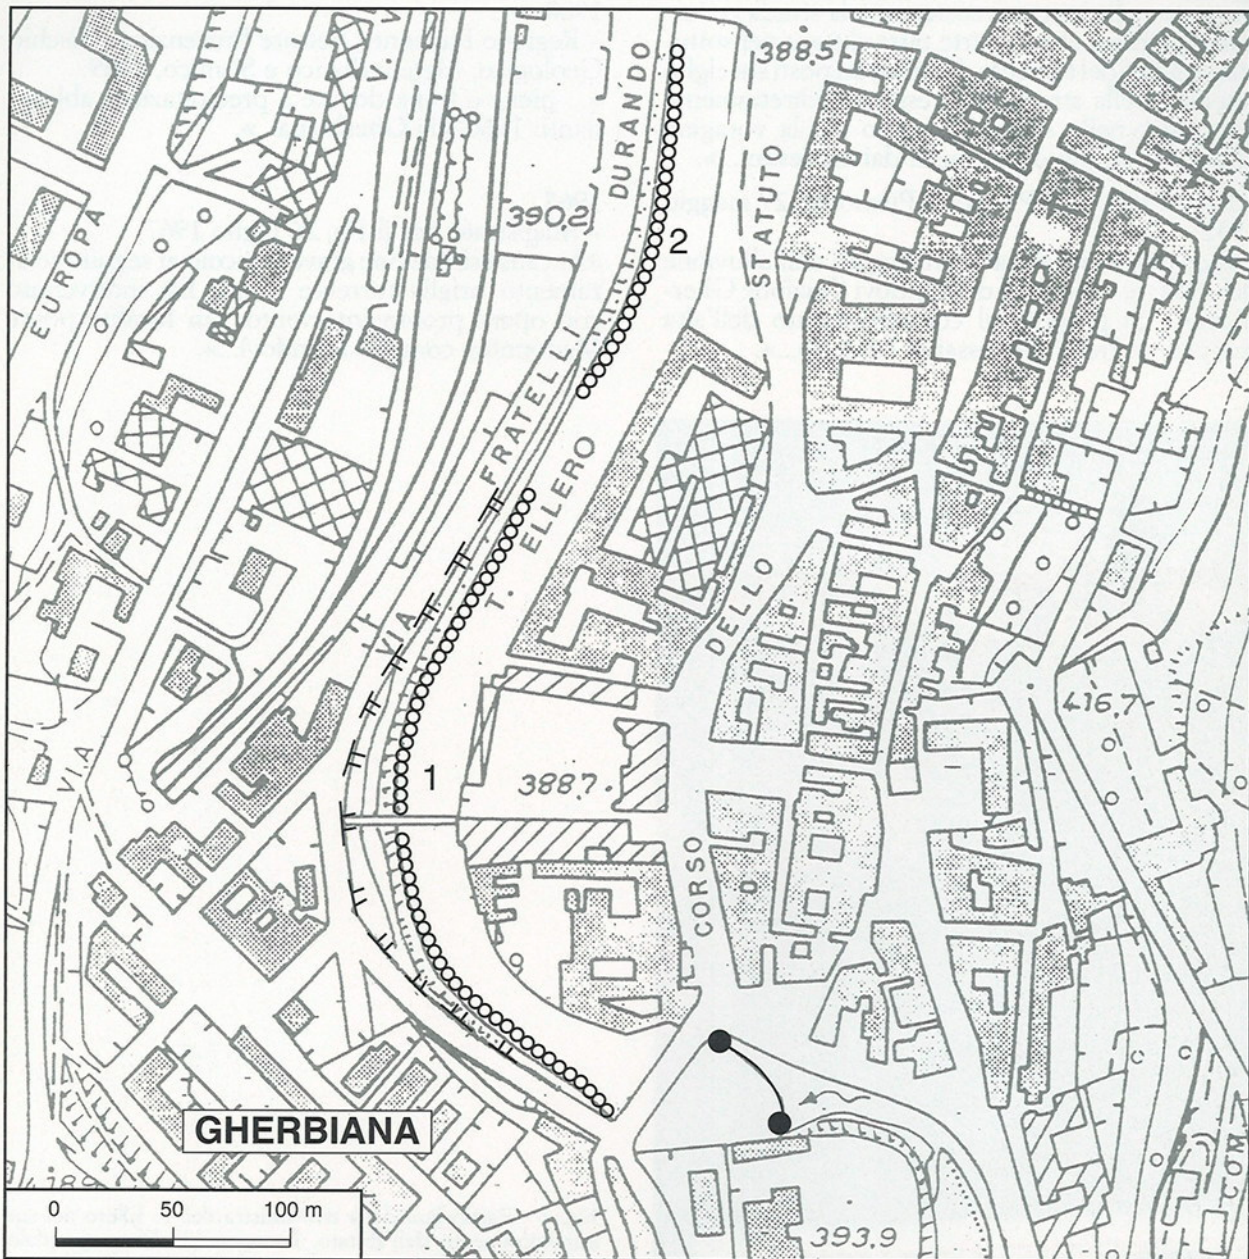
Fig. 1 - Particolare della riva sinistra del T. Ellero nel suo attraversamento dell'abitato. Le opere di difesa spondale, realizzate posteriormente agli anni '60, hanno disattivato il pericolo di un coinvolgimento degli edifici e della viabilità soprastanti.

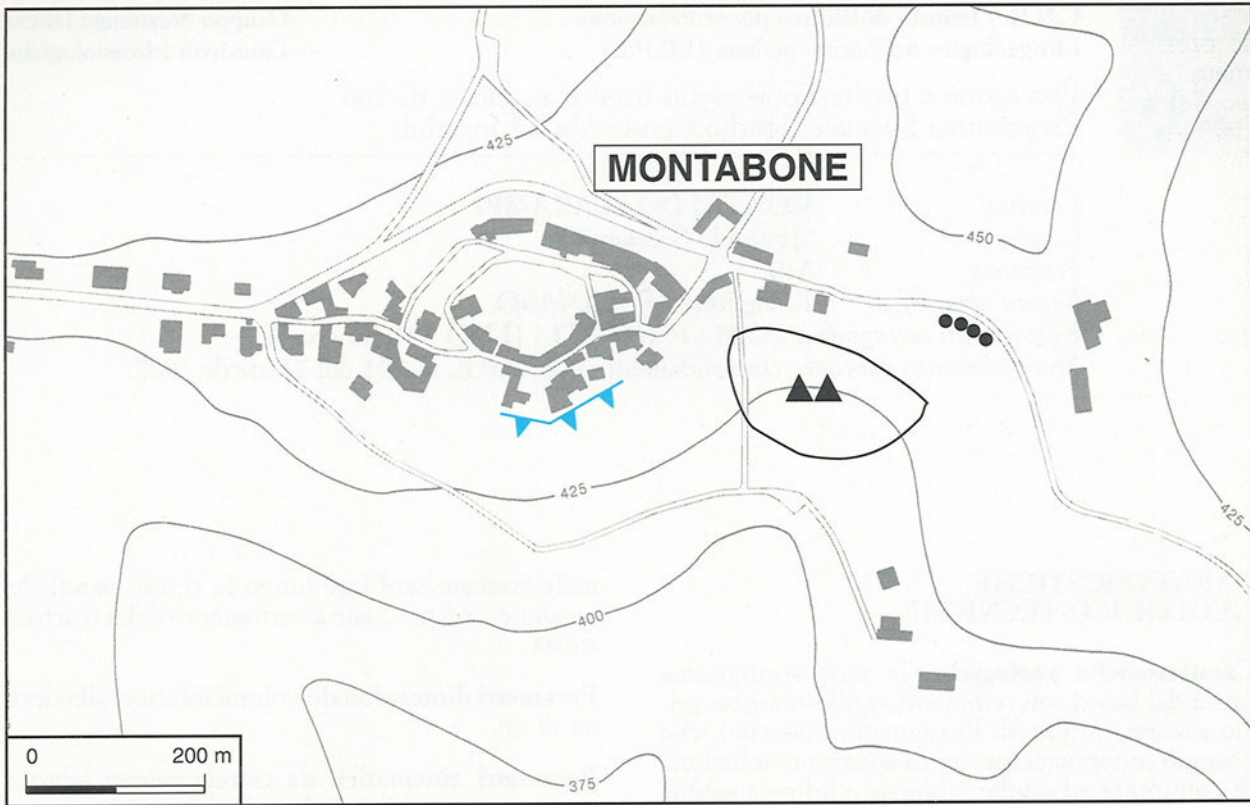
Fig. 1 - Settore meridionale della dorsale sulla quale sorge l'abitato. In concomitanza di notevoli eventi pluviometrici, potrebbero essere lesionate per cedimenti differenziali dei piani di posa le vecchie abitazioni e i relativi terrapieni, collocati sul ciglio di una scarpata dell'altezza di alcuni metri.

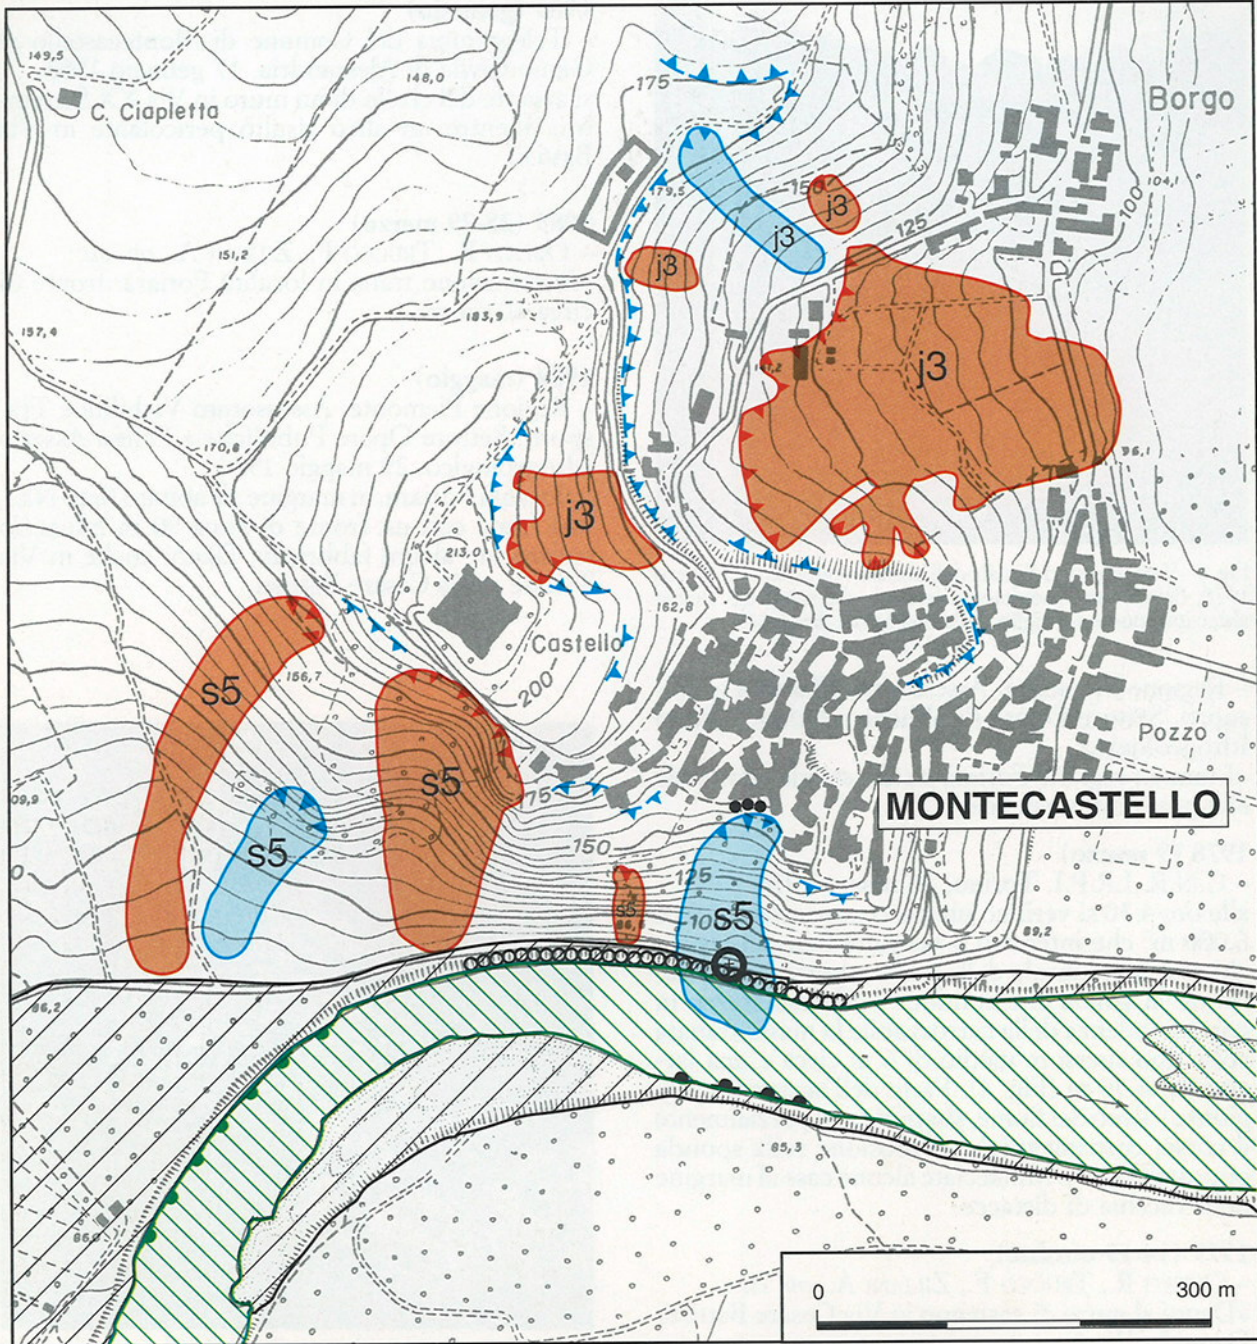
Fig. 5 - Ripresa aerea dell'abitato effettuata pochi giorni dopo l'evento del 9 marzo 1978. Ben visibile in basso la frana complessa di scorrimento rotazionale passante a colamento che sbarrò parzialmente l'alveo del Tanaro. In alto si individua il vasto scorrimento traslativo di regione Foriara. (Conc. S.M.A. N. 144 del 17 dicembre 1993).
