Località: OTTIGLIO
Comune: Ottiglio
Provincia: Alessandria
Bacino idrografico: T. Rotaldo - F. PO
Riferimento cartografico I.G.M.: F. 57 VERCELLI - II NE - Vignale Monferrato
Provvedimento adottato: consolidamento con D.P.G.R. n. 515 del 28 gennaio 1976.

Previsione e prevenzione eventi franosi a grande rischio
Programma Speciale: Studio Centri Abitati Instabili

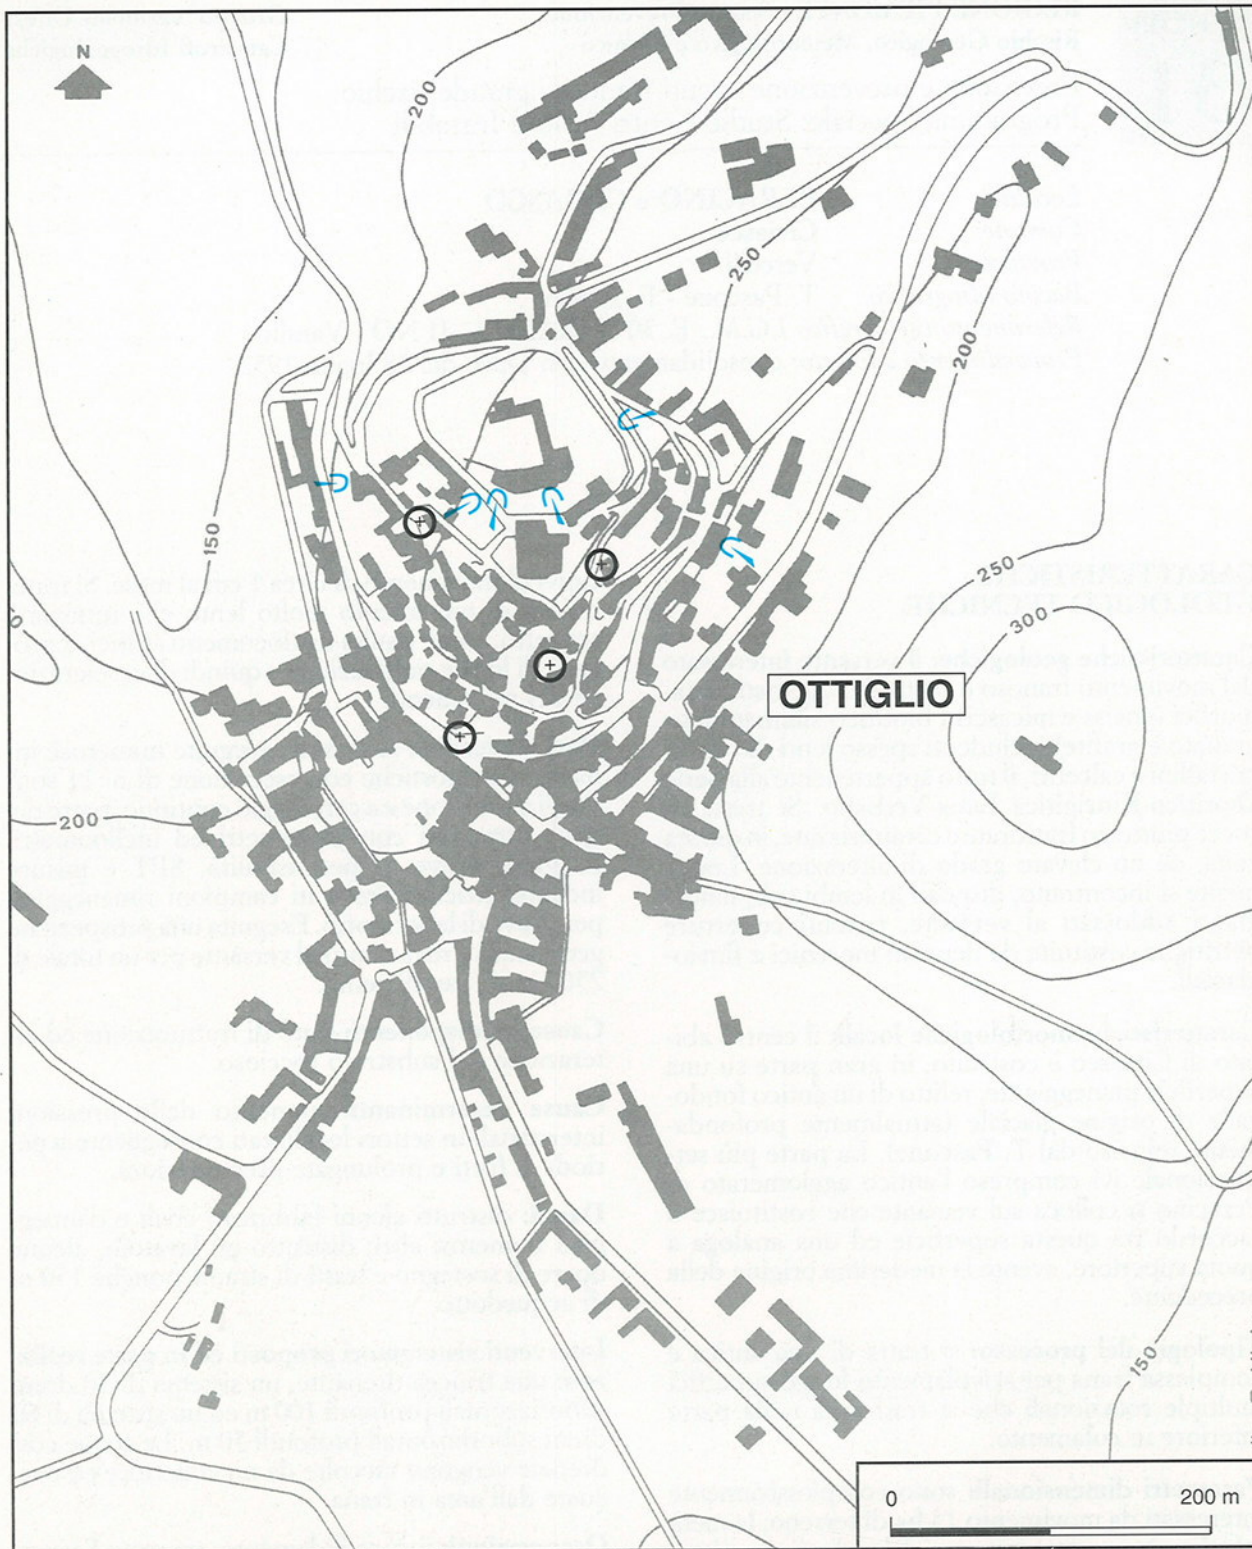
Figg. 2 e 3 - Evento dei primi di marzo del 1972. Tre case crollarono e altre due furono dichiarate pericolanti: erano però abitazioni già da tempo abbandonate perché vetuste e malandate.

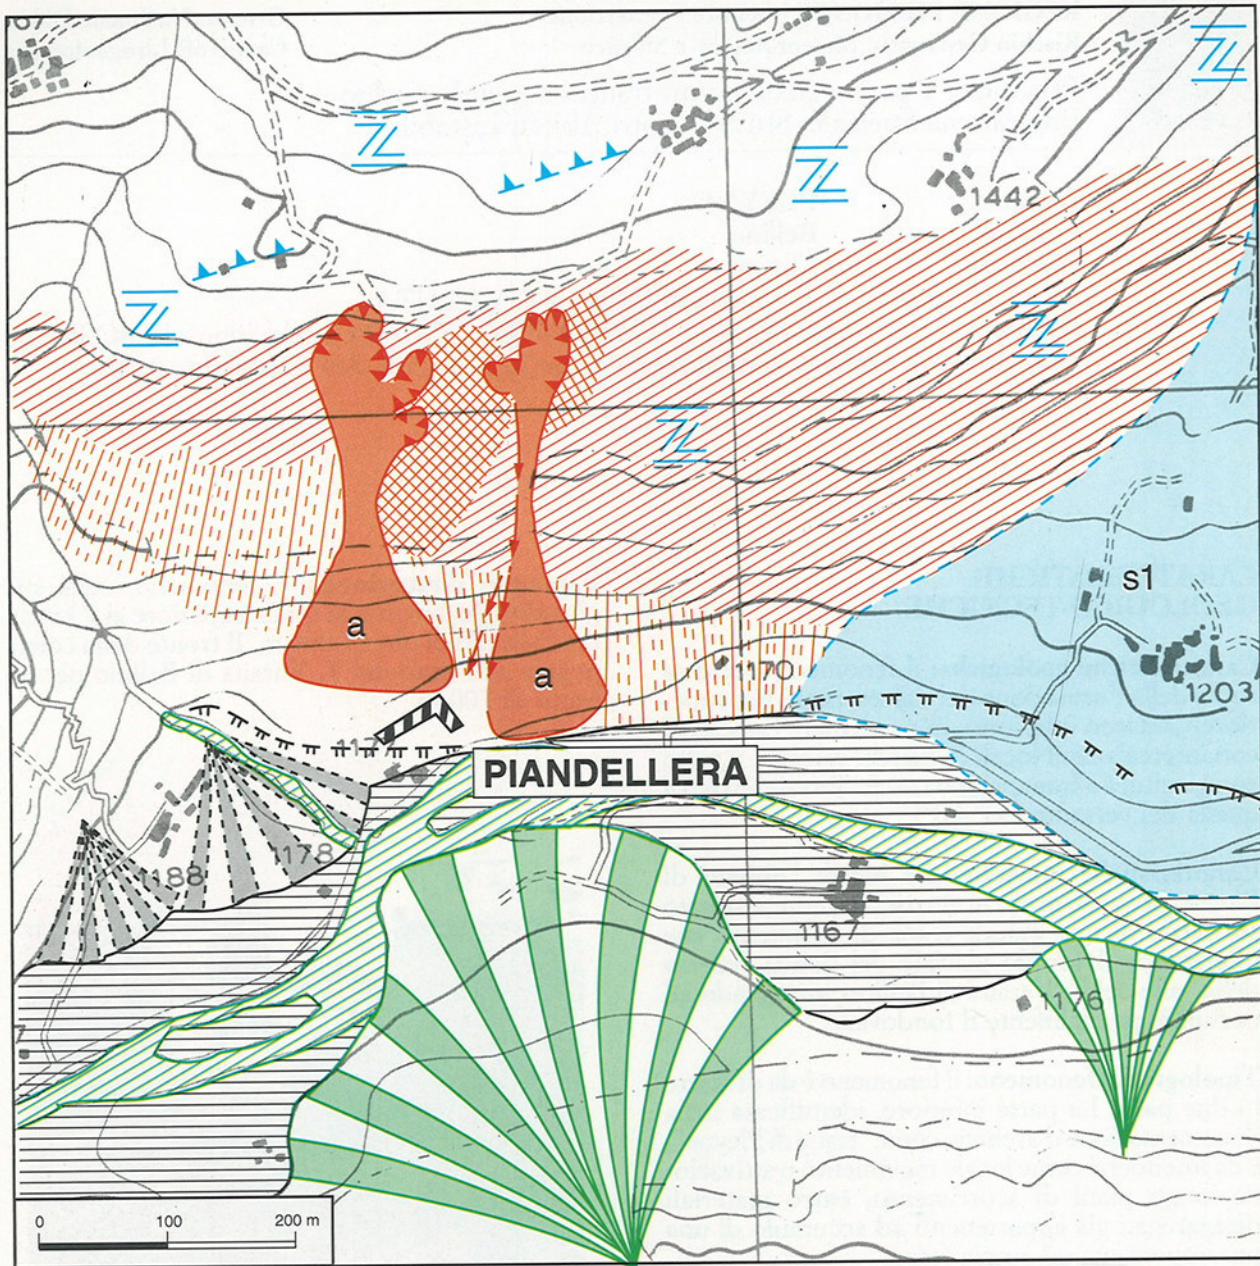
Fig. 5 - Particolare della zona di distacco della frana verificatasi il 23 maggio 1984 che ha provocato il rotolamento a valle di massi di grosse dimensioni. Si possono osservare le condizioni di disarticolazione dell'ammasso roccioso nel settore orientale.

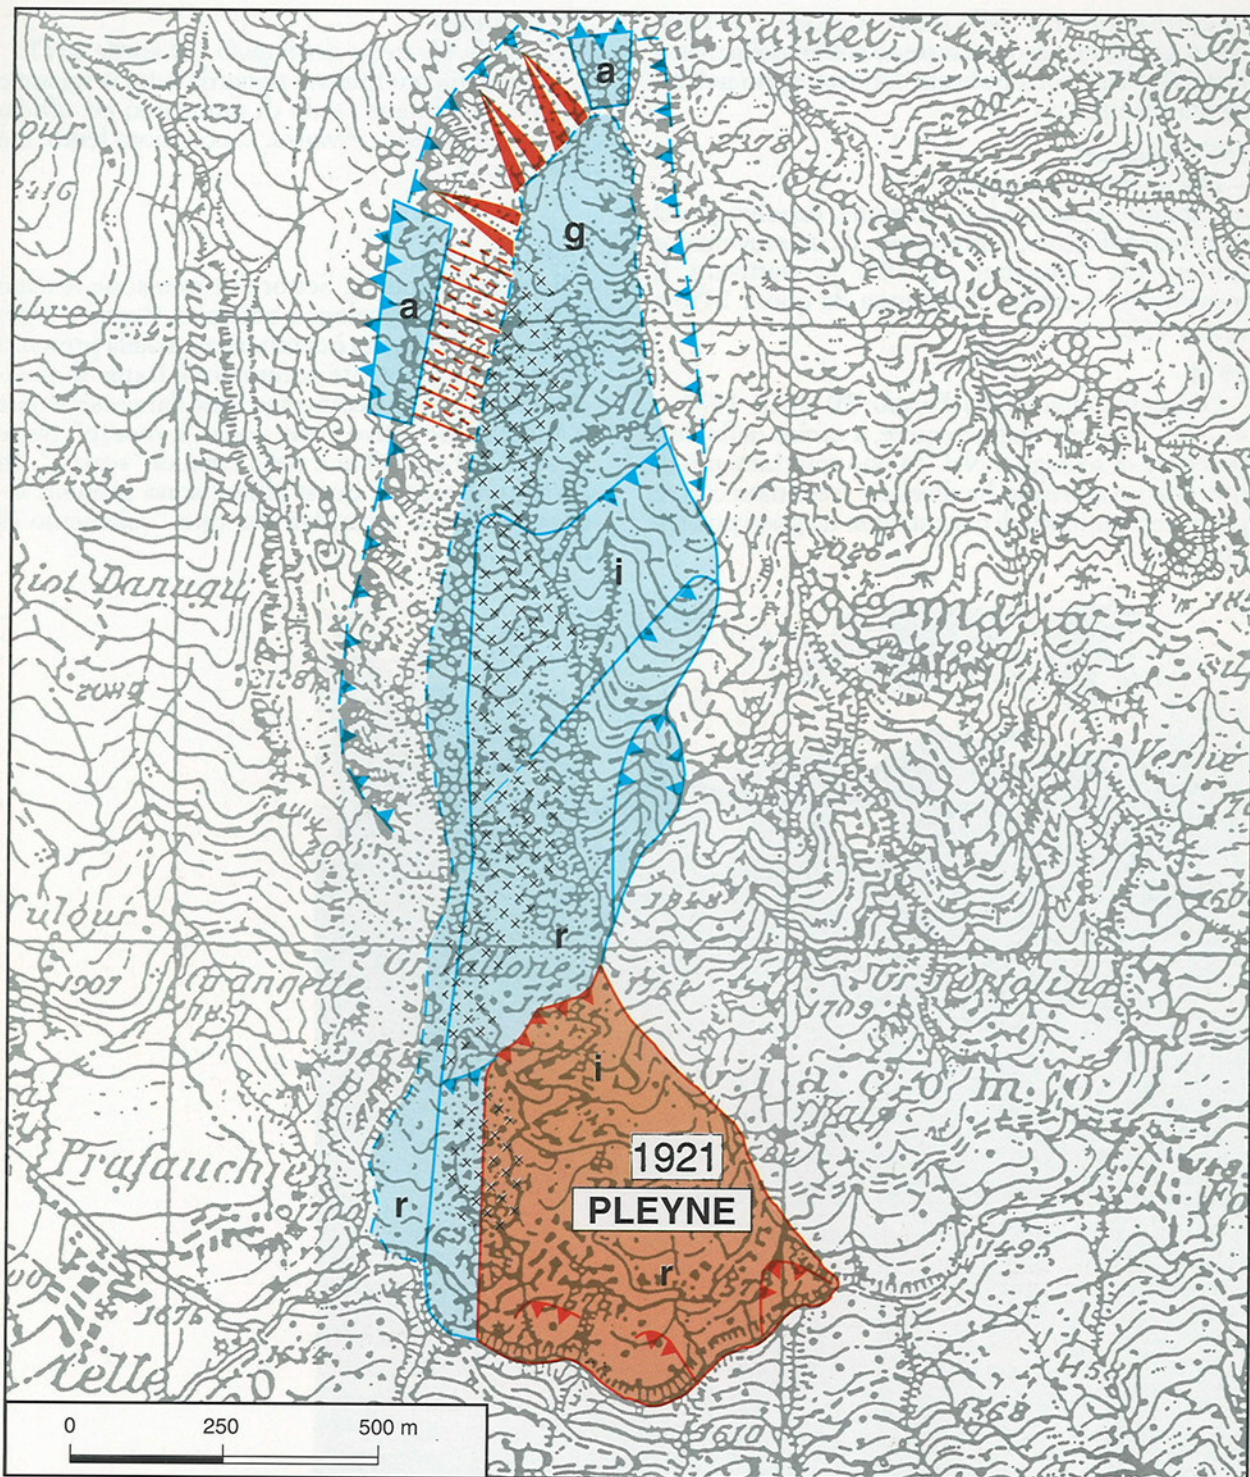
Fig. 4 - Nella fotografia sono mostrati i rapporti esistenti tra l'alveo del torrente (qui in corrispondenza della maggiore delle due briglie di contenimento) e l'abitato posto 60 m a monte sul piede dell'accumulo di frana. Sotto l'abitato è visibile parte del muro di sostegno coinvolto, in epoca recente, nei movimenti più epidermici.

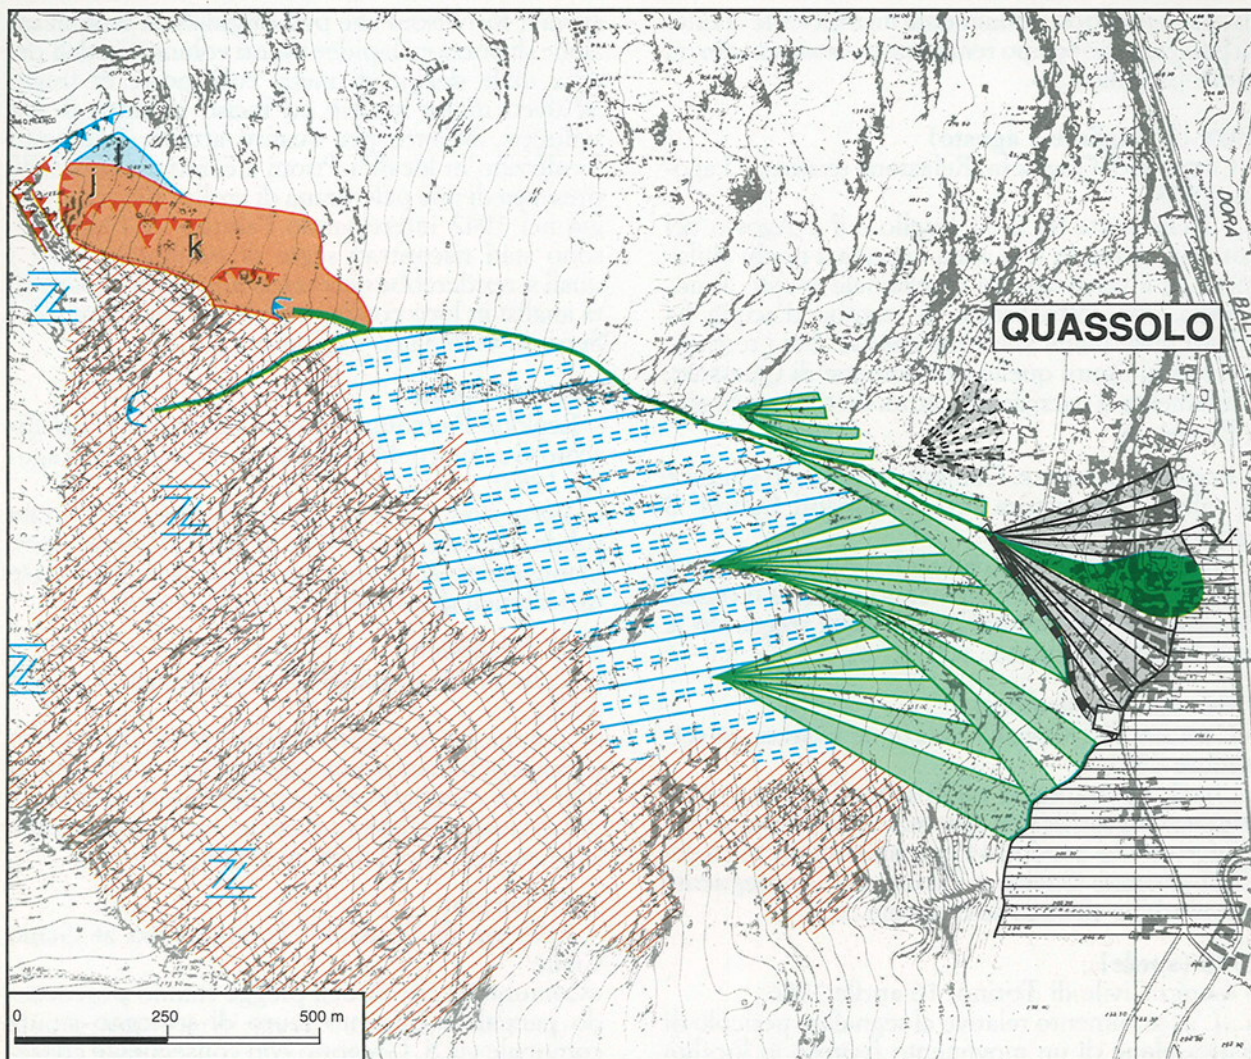
Fig. 5 - Vista da monte della cassa di sedimentazione costruita nel 1986 al piede del conoide dei rii Pisone e Sneira, suddivisa in due comparti da un briglia selettiva capace di trattenere complessivamente un migliaio di m³ di materiale. Il 18 agosto 1987 l'opera entrò in funzione in seguito ad una piena ordinaria causata da un temporale estivo. La cassa, come mostra la fotografia, trattenne la modesta quantità di materiale trasportato, ma le acque non riuscirono a defluire dal troppo stretto canale scolmatore ed allagarono le case circostanti.

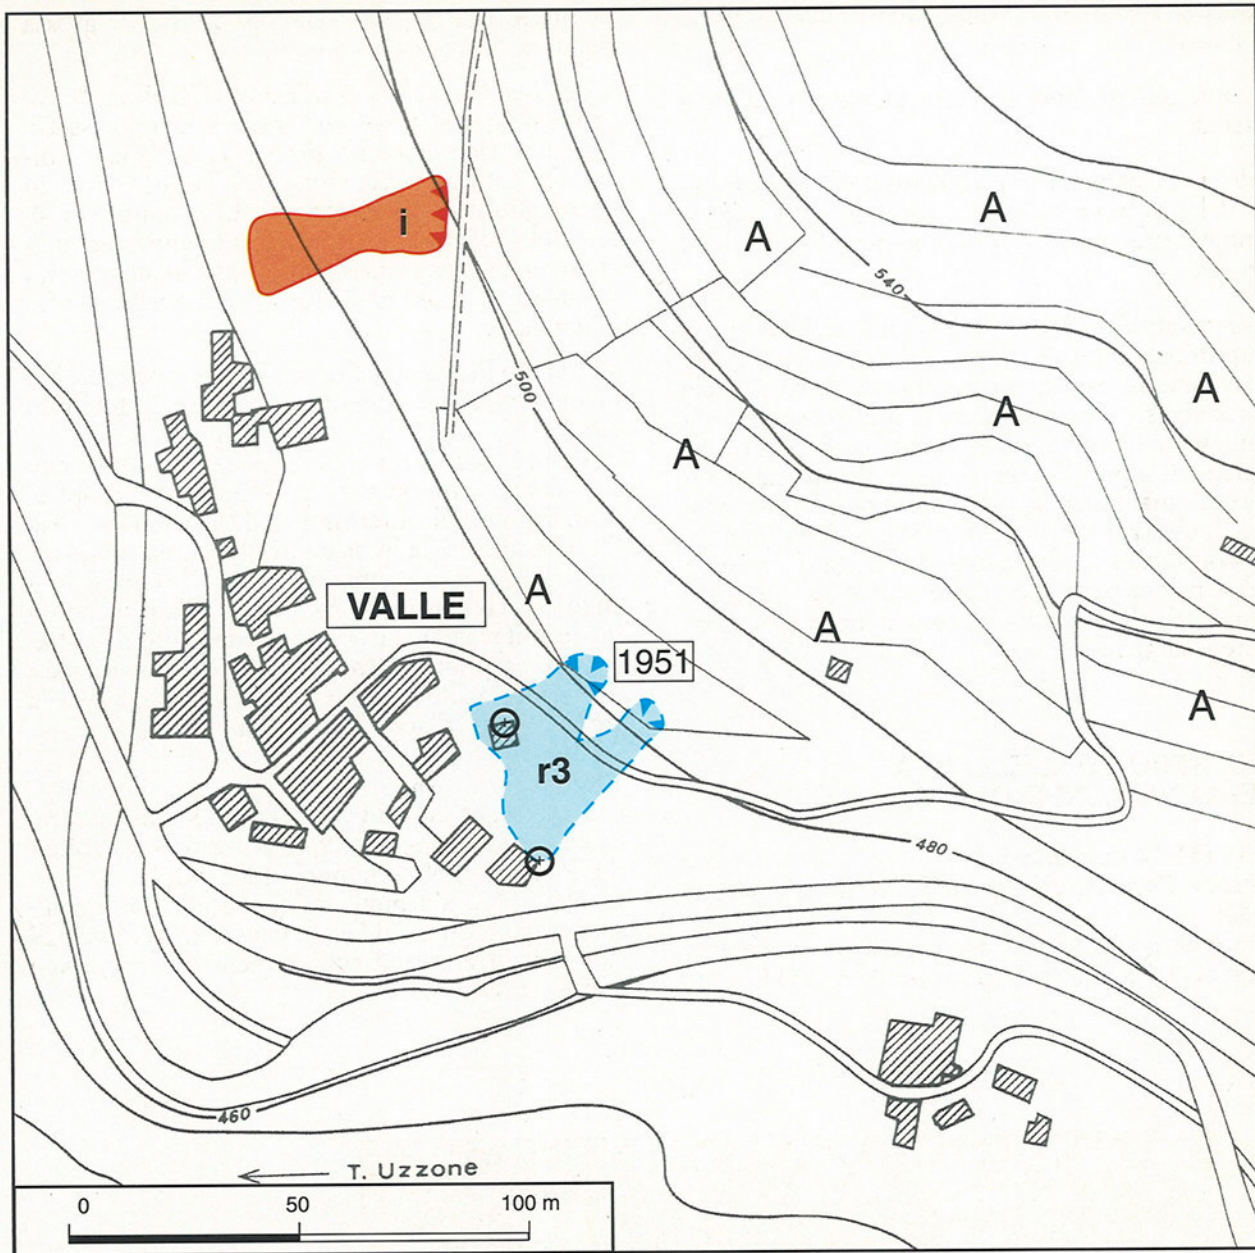
Fig. 2 - Particolare dell'abitato nel quale è visibile il rapporto esistente tra zone di distacco dei due processi di fluidificazione dei terreni superficiali (le due zone scure che interrompono l'orlo del terrazzo) e gli edifici sottostanti. La ex scuola (al centro della fotografia) fu colpita dal materiale altamente mobile franato a seguito dell'evento idrometeorologico del novembre 1951.
