5.5. Valli del Canavese (To)

I paragrafi seguenti descrivono processi ed effetti dell'evento alluvionale lungo le aste dei torrenti Orco e Soana.

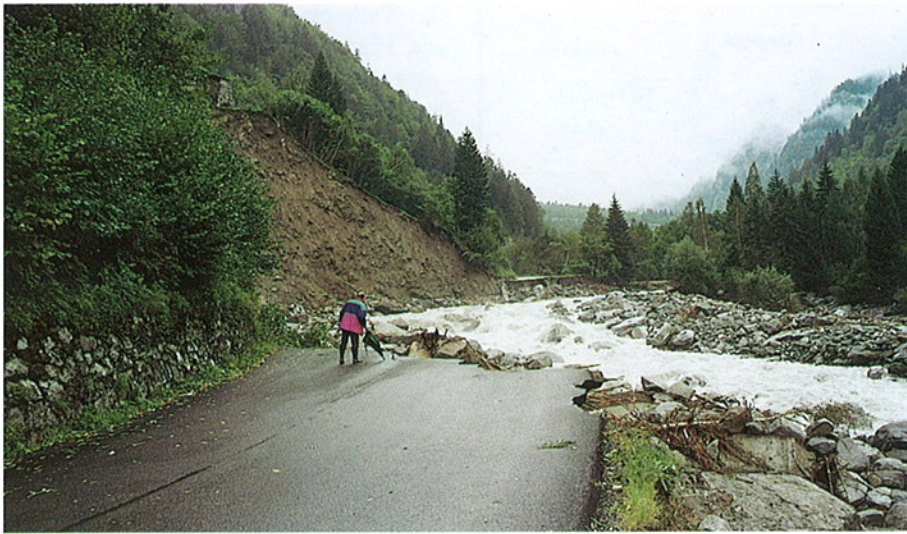
FOTO 28 - Frazione Villanova nel Comune di Ronco, tratto asportato della Strada Provinciale. A sinistra l'ampia frana di sponda per erosione al piede.

isponda destra ha provocato un'ampia frana di sponda, per scalzamento al piede, a cavallo del Rio della Guardia (foto 28). Alcune antiche baite poste presso il coronamento (Case Staval) sono state gravemente lesionate e hanno dovuto essere demolite. La spalla destra del ponte per Montelavecchia è stata aggirata dalle acque e totalmente asportata unitamente a 50 m di Strada Provinciale (foto 29). Poco a valle di tale ponte un'opera di presa è stata gravemente danneggiata.

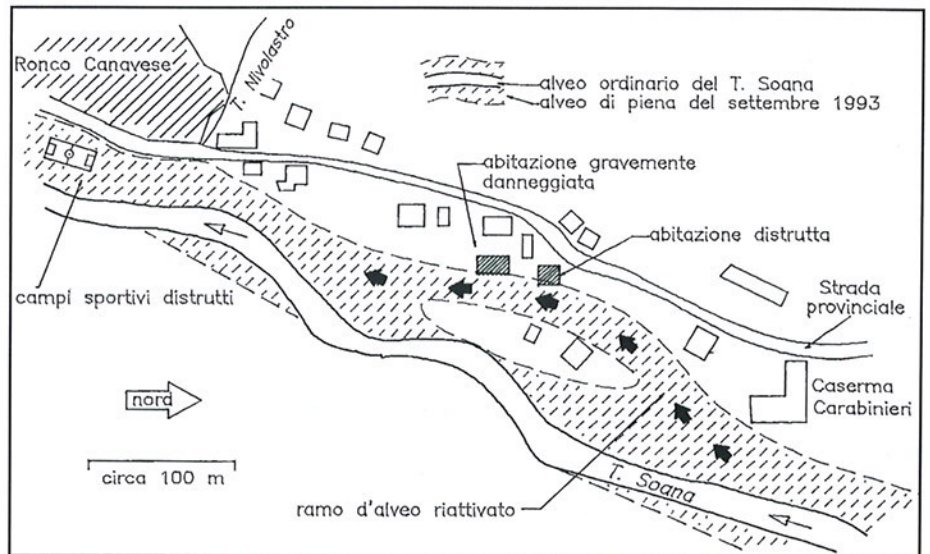
Presso Ronco capoluogo sono state asportate le infrastrutture dei campi sportivi, realizzate in alveo, un distributore di carburante è stato distrutto e sono state gravemente danneggiate le difese spondali che difendono l'abitato. La riattivazione di un ramo destro del T. Soana (figura 41) ha provocato la totale distruzione di un'abitazione ed il grave danneggiamento di una seconda (foto 31, 32 e 33). La riapertura del ramo ha isolato due abitazioni che non hanno però subito danni. Le condizioni di rischio connesse con la riattivazione del ramo di cui sopra erano già state evidenziate sulla cartografia geologica allegata al Piano Regolatore del Comune di Ronco (Innocenti, 1991). Il ponte che collega le frazioni di Scandosio e Cernisio è stato distrutto (foto 34) al pari del vicino ponte sul Rio Cernisio. Presso la frazione Cernisio un'ampia frana di sponda innescatasi per erosione al piede ha minacciato un pilone dell'elettrodotto da 380 kV.

FIGURA 41 - Ronco Canavese (TO). Distruzione e danneggiamento di abitazioni a nord del capoluogo.

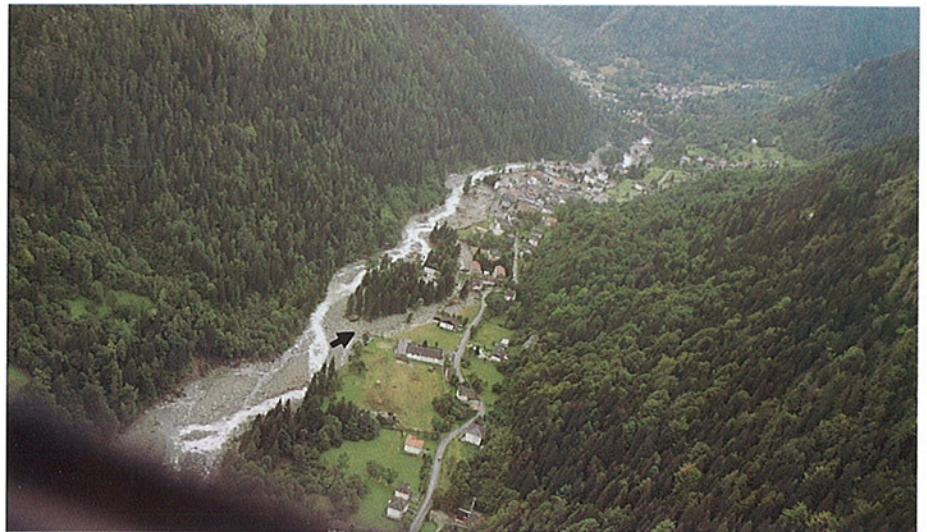
FOTO 31 - Ronco, veduta di borgata Chiò, presso il capoluogo. La freccia indica il ramo d'alveo la cui riattivazione, nel corso della piena, ha portato alla distruzione di un'abitazione ed al grave danneggiamento di una seconda.

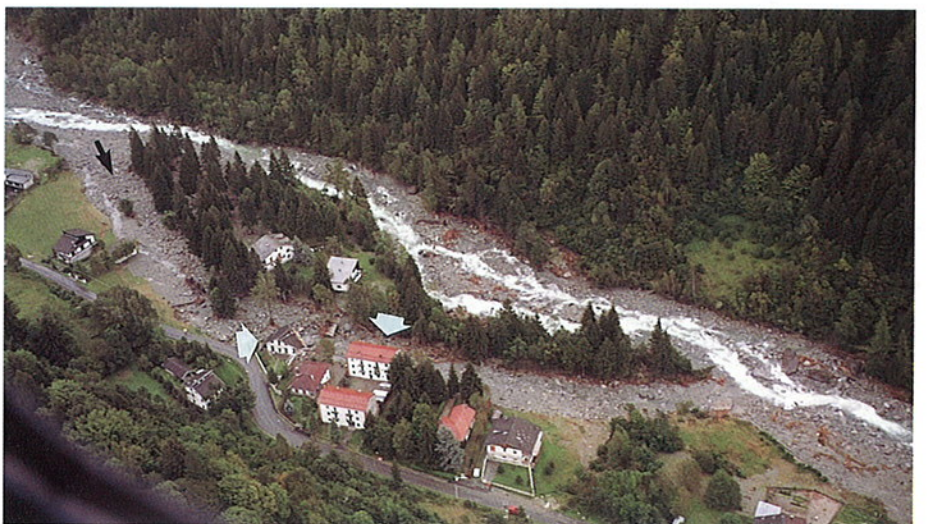
FOTO 32 - Stessa area della foto precedente. La freccia nera a sinistra indica il ramo d'alveo riattivato. Le frecce bianche indicano l'abitazione distrutta (a sinistra) e quella gravemente danneggiata (a destra).

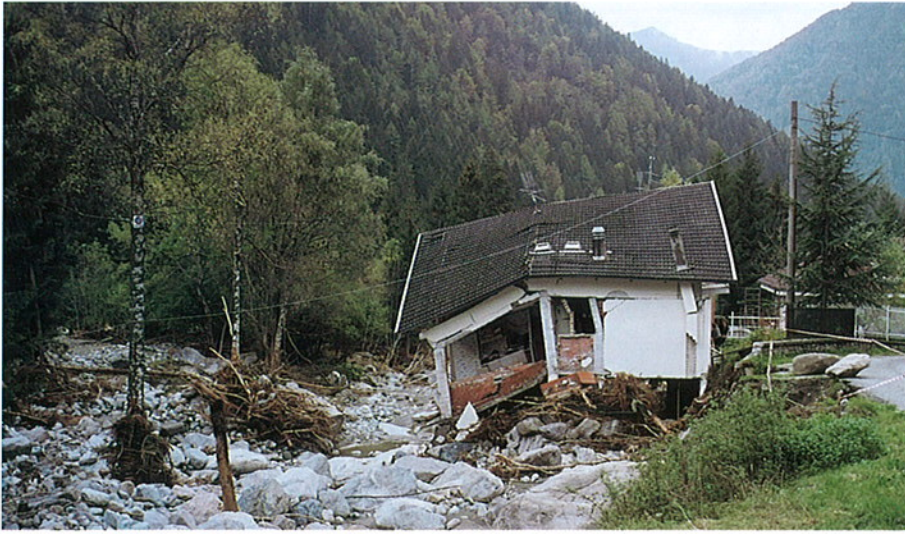
Foto 33 - Abitazione distrutta di cui alla foto precedente.

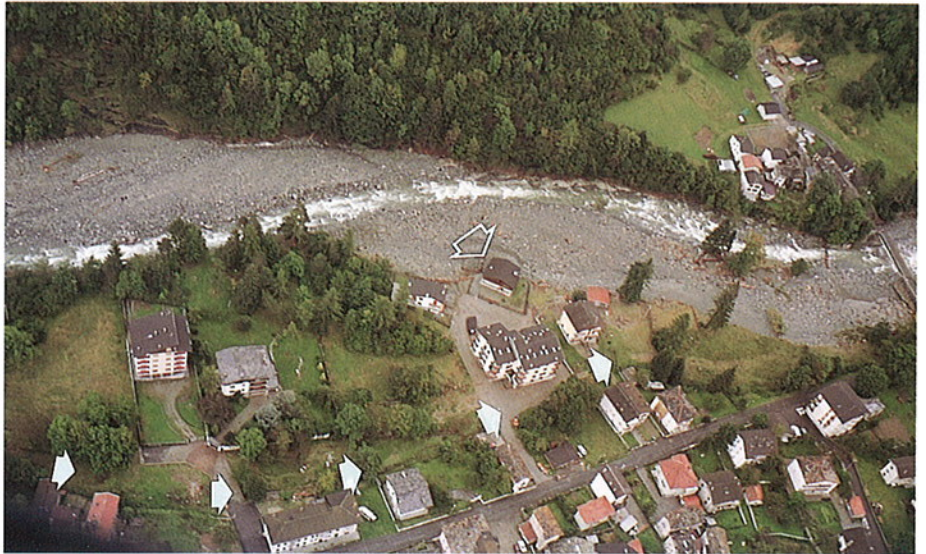
so e danneggiato la sede stradale. Presso Valprato Soana capoluogo l'erosione di sponda ha provocato la dislocazione della spalla sinistra del ponte per Zurlera, rendendolo inutilizzabile (foto 35). La riattivazione di un ramo destro dell'alveo, il cui imbocco era stato ostruito in maniera approssimativa in anni passati, ha provocato l'allagamento di un fabbricato (foto 36). Una baita ubicata, di fatto, nell'alveo è stata semidistrutta dall'erosione in isponda destra (foto 36).

FOTO 36 - Valprato; a destra il ponte danneggiato per Zurlera. La freccia bianca in alto indica un'abitazione danneggiata, ubicata in alveo. Le frecce in basso indicano un ramo d'alveo riattivato senza trasporto solido.

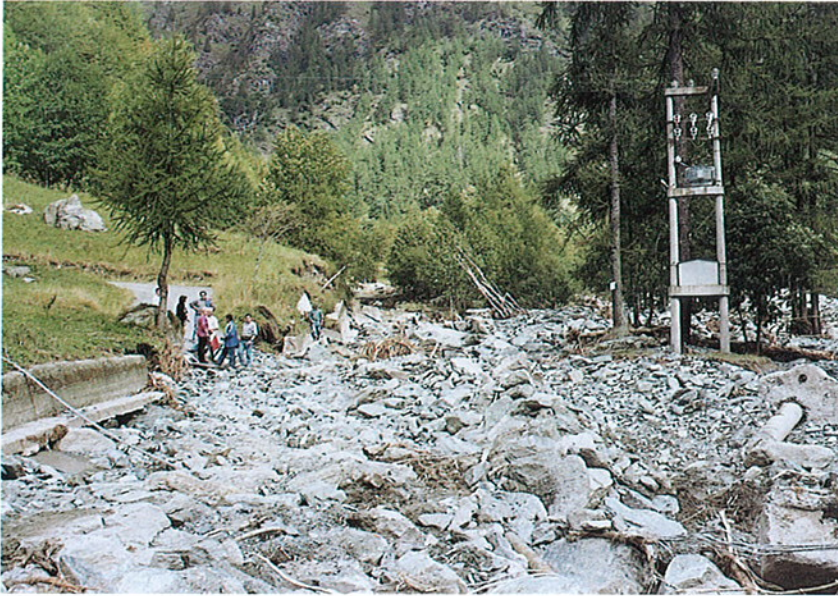
La strada di accesso alla frazione Salzetto, sulla sponda destra, è stata totalmente asportata per circa 100 m. La spalla sinistra del ponte di accesso per la frazione Balme è stata danneggiata da un fenomeno di sifonamento. Presso la frazione Ronchietto il ponte sulla Strada Provinciale è stato semidistrutto; il torrente in piena ha sovrascorso o asportato la sede stradale per quasi 500 m (foto 37 e 38).

FOTO 38 - Particolare della foto precedente. Settore precedentemente occupato dalla Strada Provinciale.

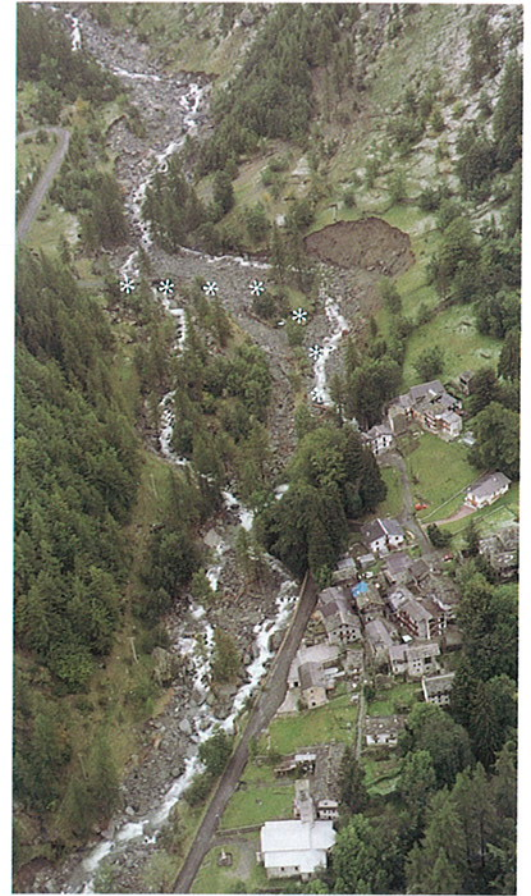
Presso Pianetto l'alveo di piena ha occupato l'intera larghezza del fondovalle, provocando la totale ricopertura con detriti della sede della Strada Provinciale (inclusi due ponti) per circa 200 m. La forte erosione in isponda sinistra ha provocato una ampia frana (foto 39). Il ponte posto a valle di Pianetto è stato danneggiato, non gravemente, sulla spalla sinistra.

FOTO 39 (a destra) - Valprato, frazione Pianetto. Gli asterischi indicano il tracciato approssimativo della Strada Provinciale, totalmente ricoperta di detriti insieme a due ponti. In alto a destra si nota un'ampia frana di sponda.

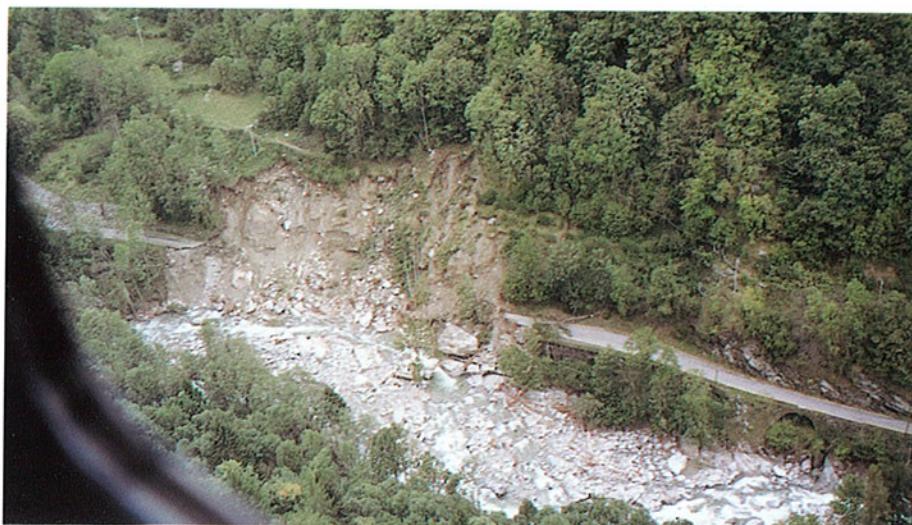
La Strada Provinciale tra Sparone e Ribordone è stata asportata in tre punti dall'erosione spondale sinistra del Rio Bordone (foto 43). Presso l'abitato di Ribordone, per sottoescavazione e conseguente cedimento della spalla destra, è crollato il ponte che collega la Fraz. Schiaroglio con il Santuario di Prascondù. Poco a valle del centro abitato, tra le frazioni di Crosa e Rafur, la Strada Provinciale è stata totalmente sovrascorsa per circa 300 m. Nella valle di Ribordone alcuni ponti lungo la viabilità minore sono stati danneggiati.

Foto 43 - Strada Provinciale Sparone-Ribordone, interrotta da una frana per scalzamento al piede.

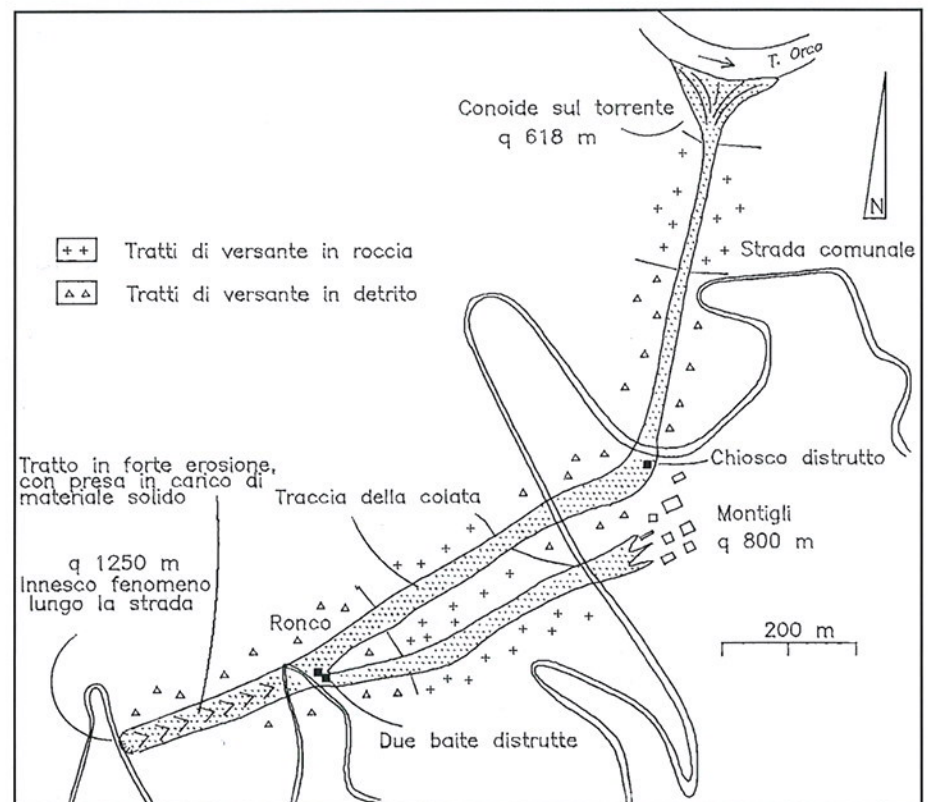
FIGURA 42 - Comune di Locana (TO). Schema del dissesto franoso presso la frazione Montigli.

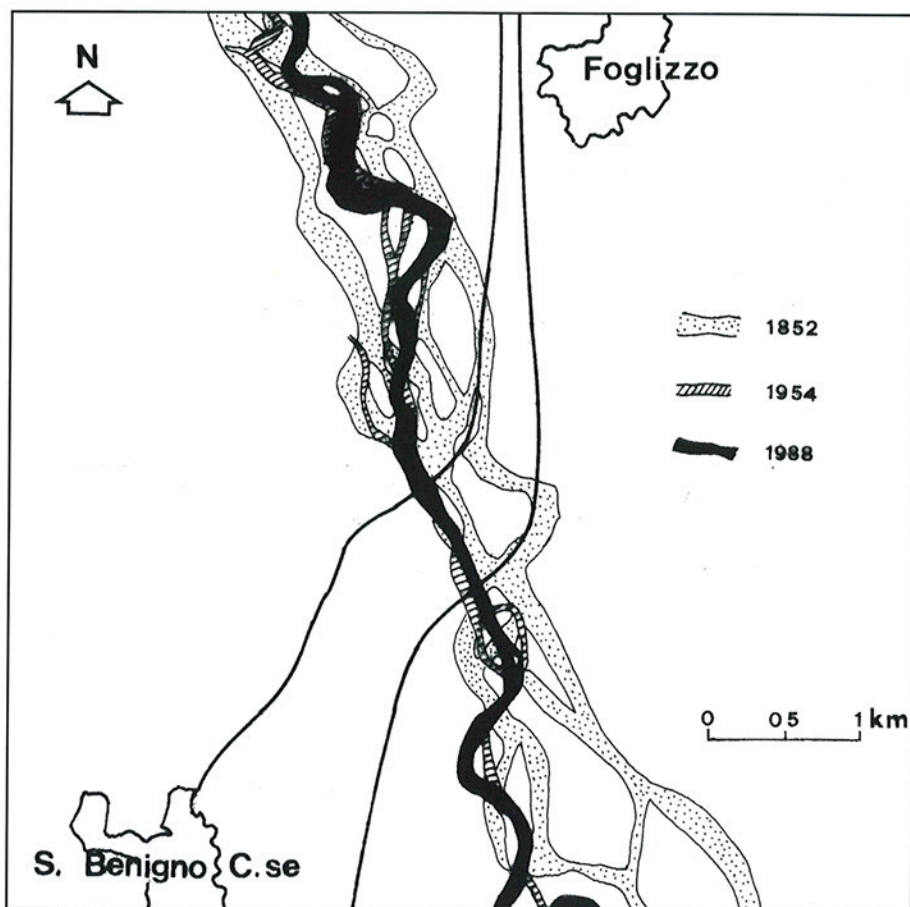
FIGURA 43 - Andamento del torrente Orco ricavato: dalla Carta degli Stati Sardi, anno 1852 (puntinato); dalle cartografie IGM 1954 (tratteggiato); da immagine Landsat del 1988 (in nero pieno). Si osservi come il ponte distrutto, collegante San Benigno a Fogliizzo attraversi un tratto di torrente che presentava in passato un alveo a più canali (carta degli Stati Sardi).

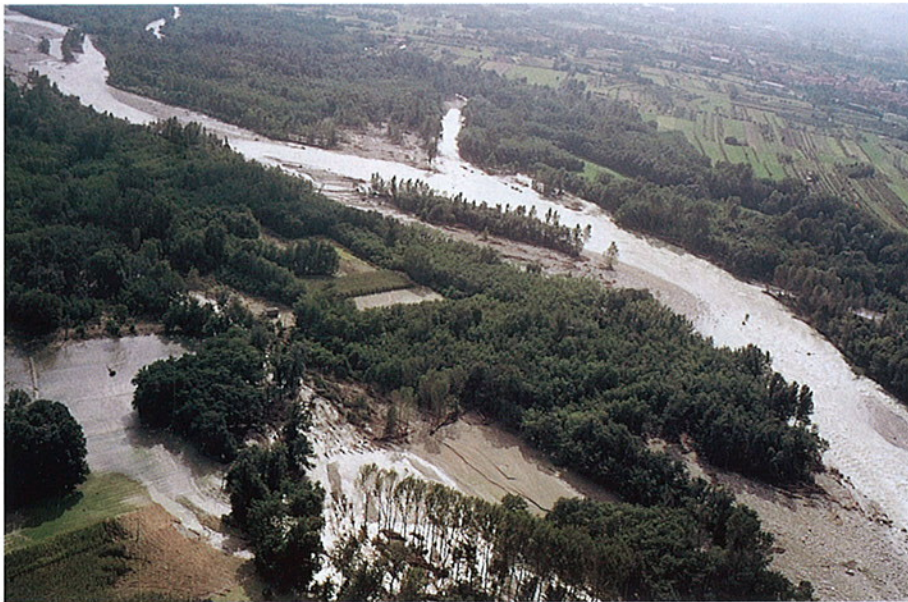
Foto 46 - T. Orco nel tratto a modellamento pluricursale (deflusso da destra verso sinistra), in corrispondenza della confluenza con il Gallenga (sponda destra). In sponda destra sono visibili alcuni canali riattivati durante la piena del 23-24 settembre, mentre in sinistra si osservano incisioni in corrispondenza di forme fluviali rimaneggiate da pratiche agricole, ma ancora individuabili da aerofotografie.

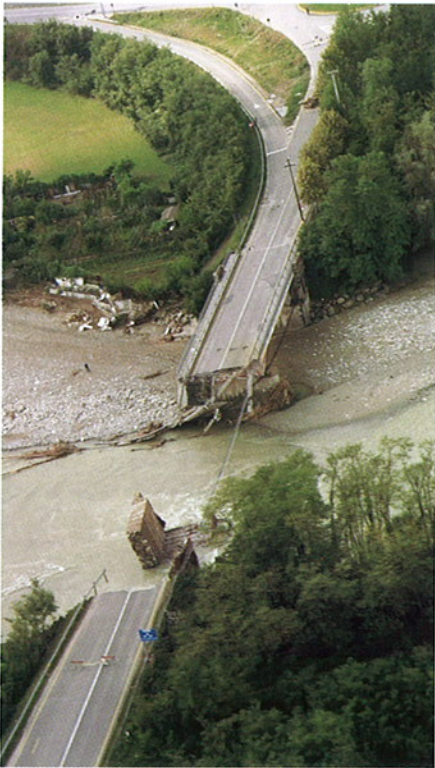
Sia a monte che a valle del ponte di Rivarolo, l'alveo del torrente è molto ampio, mentre si riduce bruscamente in corrispondenza del ponte. L'aumento della velocità di deflusso dovuta alla strozzatura imposta da terrapieni (sponda destra) e dai rile-

FOTO 50 - Ponte tra Rivarolo e Ozegna (deflusso verso sinistra).

vati d'accesso, ha determinato l'innescarsi di processi erosivi al fondo, particolarmente accentuati verso la sponda destra, con conseguente sottoescavazione e cedimento di una delle pile e parziale abbattimento dell'opera (foto 50).

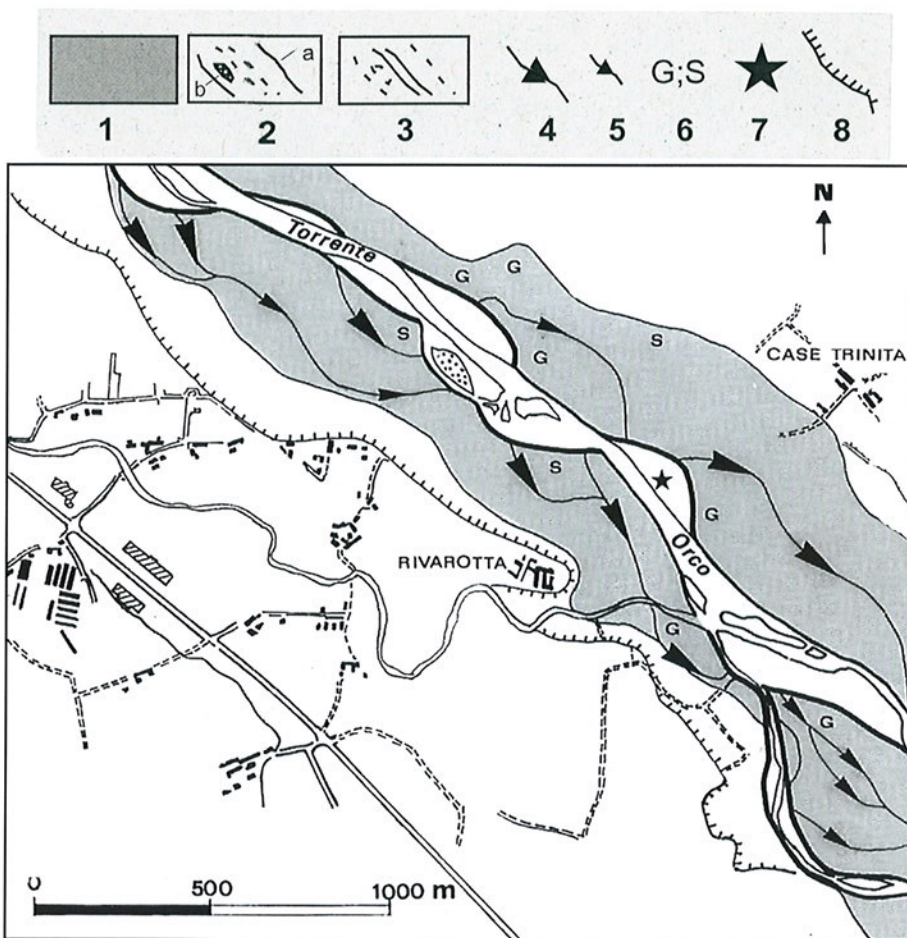
L'edificio, ubicato in sinistra Orco di fronte all'abitato di Rivarotta, al confine tra i comuni di Castellamonte e Salassa (figura 44), si trovava in prossimità della sponda del torrente, in corrispondenza di un alto morfologico (forse una vecchia isola fluviale), compreso tra l'alveo "principale" attuale ed una forma fluviale relitta, ancora incisa.

FIGURA 44 - Andamento dell'alveo principale e delle aree inondate, in corrispondenza della cascina abbattuta (ridisegno semplificato della Carta dei processi e degli effetti della piena del T. Orco del 23-24/9/1993, Regione Piemonte CSI). Legenda: 1) area inondata per esondazioni dall'alveo principale e da canali riattivati; 2) alveo principale modellato dalla piena del 23-24/9/1993, (a) tratto di sponda in erosione, (b) isola vegetata; 3) forme fluviali associate all'andamento del T. Orco da rilievi del 1975,1978 (Carta Tecnica Provinciale, alla scala 1:5000, Provincia di Torino); 4) canale di deflusso secondario, associato al sistema pluricursale, riattivato ed ampliato; 5) canale di deflusso secondario, associato al sistema pluricursale, solo riattivato; 6) G depositi grossolani, S depositi sabbiosi; 7) ubicazione della cascina asportata dal torrente; 8) orlo di terrazzo insommergibile.

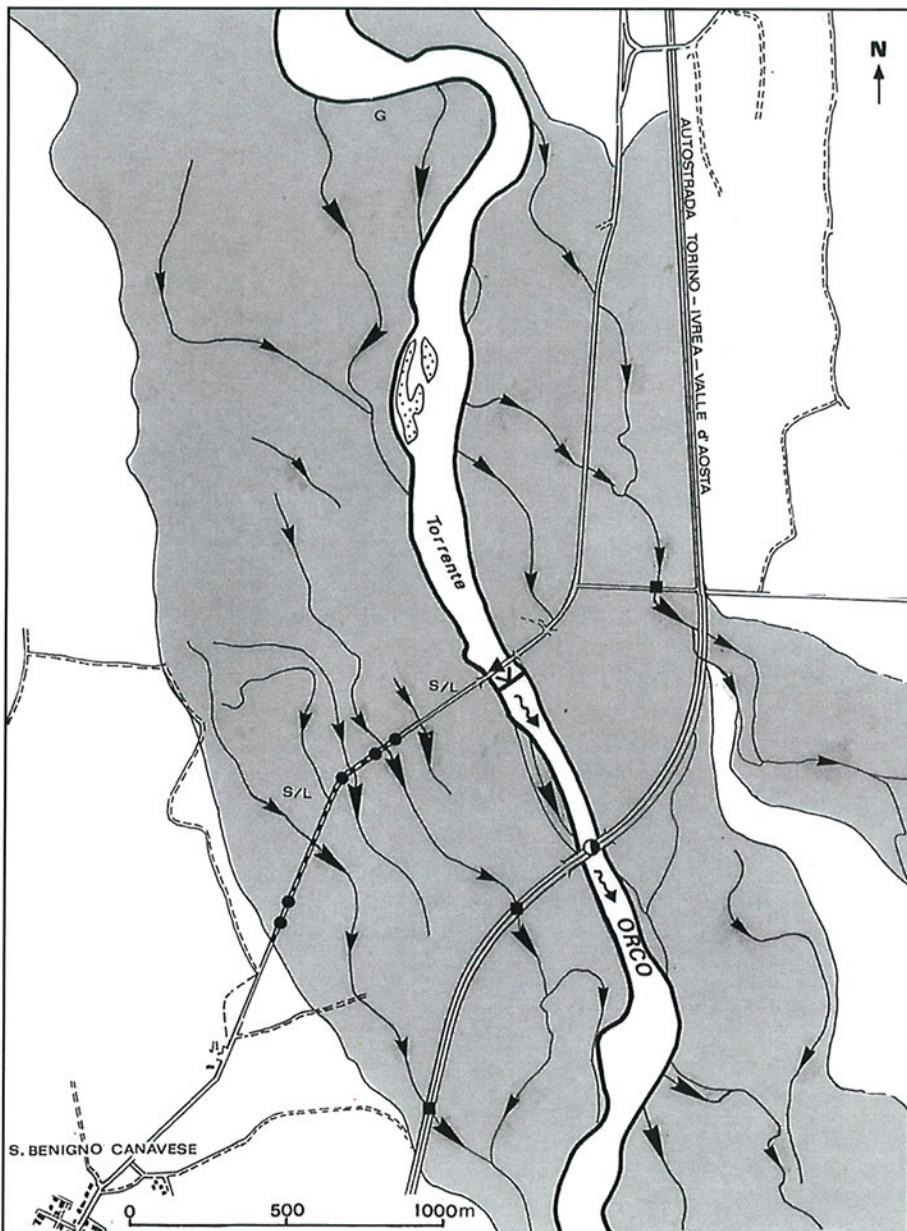
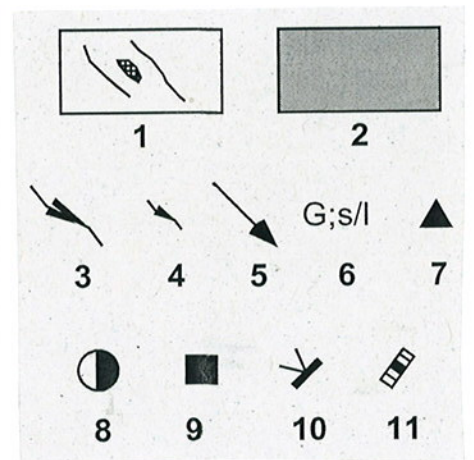
FIGURA 45 - Andamento dell'alveo principale e degli allagamenti in corrispondenza del ponte San Benigno-Fogizzo e dell' Autostrada Torino-Aosta (ridisegno semplificato della Carta dei processi e degli effetti della piena del T Orco del 23-24/9/1993, Regione Piemonte CSI).

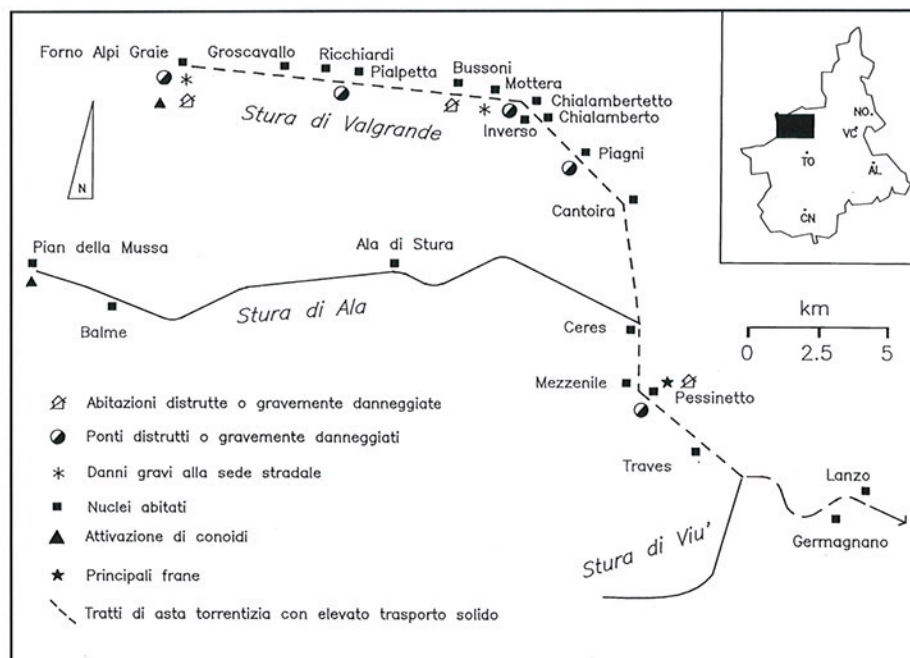
FIGURA 46 - Valli di Lanzo (TO). Principali dissesti a seguito dell'evento alluvionale del settembre 1993.

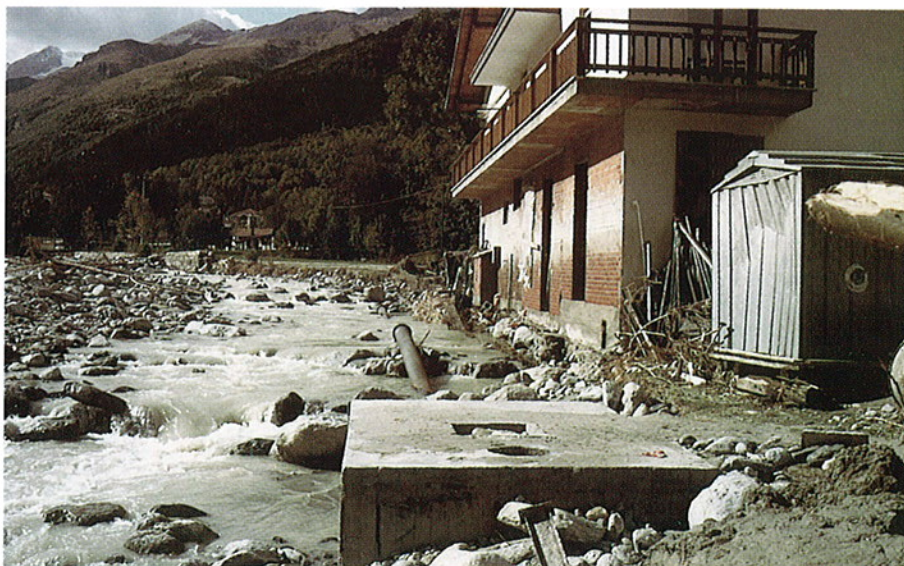
FOTO 58 - Comune di Chialamberto (TO): località Bussoni. Edificio di civile abitazione, ubicato lungo l'alveo di piena ordinaria del T. Stura. L'edificio è stato circondato dalle acque nel corso dell'evento alluvionale del settembre 1993.

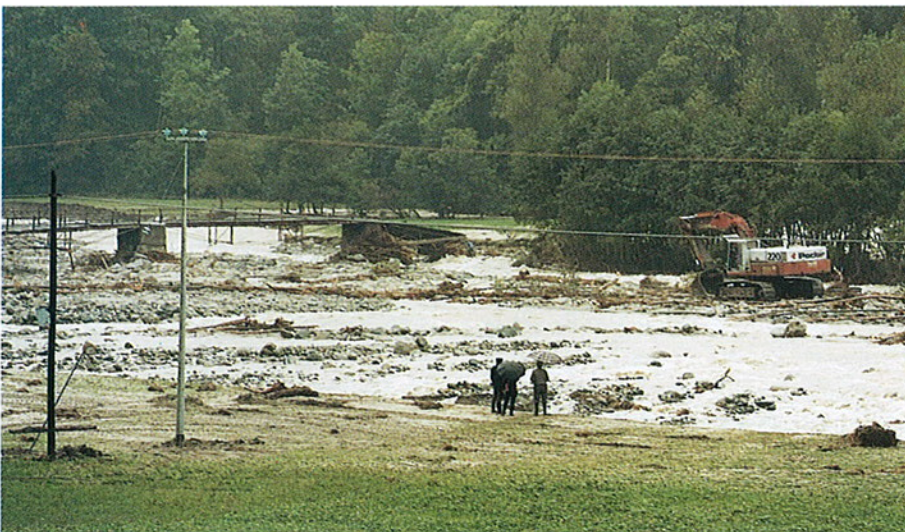
Foto 62 - Comune di Cantoira (TO): località Piagni. Ponte sul T. Stura danneggiato nel corso dell'evento alluvionale del settembre 1993. I rilevati di accesso al ponte sono stati aggirati ed asportati a causa della ridotta sezione di deflusso ostruita dal legname trasportato dalla piena.

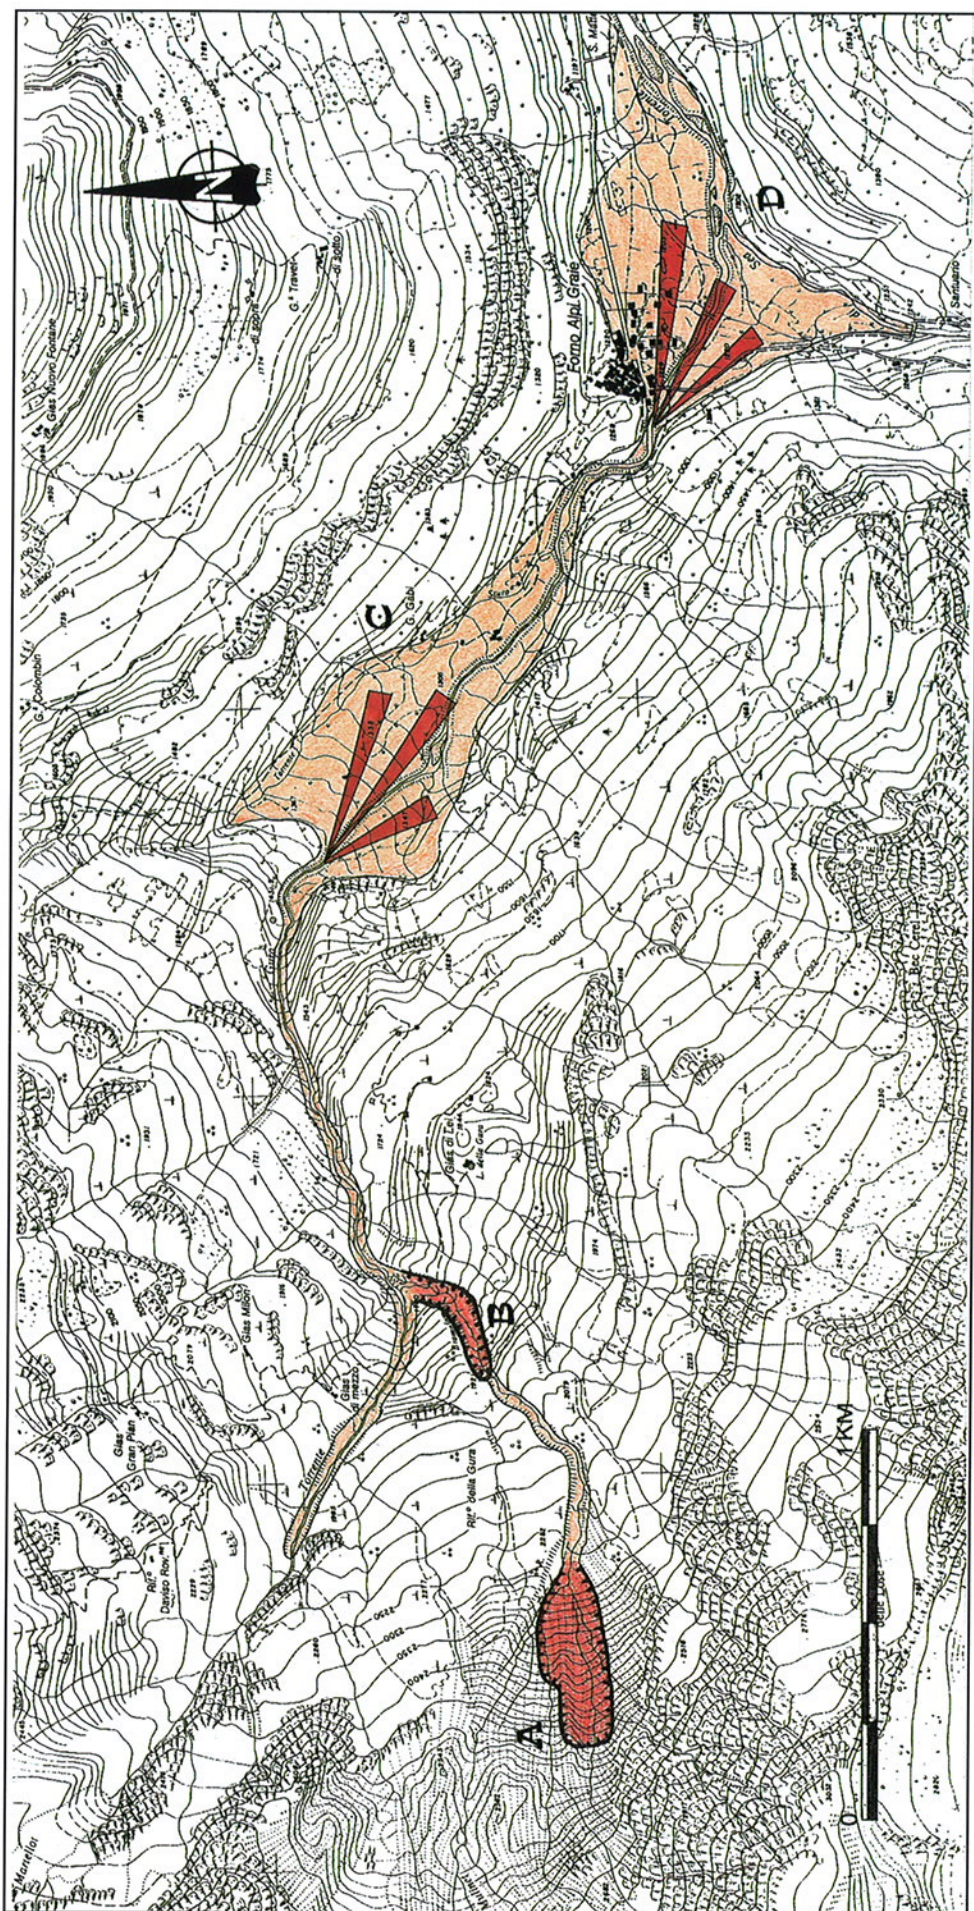
Il conoide di Forno Alpi Graie si è riattivato a seguito della mobilitazione di ingenti quantitativi di depositi morenici che, staccatisi dalla morena frontale del ghiacciaio del Mulinet per il probabile repentino svuotamento dell'invaso creatosi a monte della morena a seguito delle intense precipitazioni, hanno raggiunto la frazione abitata depositando sabbia, ciottoli e blocchi per una altezza che in certi punti ha raggiunto i 4-5 metri (figura 47).

FIGURA 47 - Comune di Groscavallo (TO).
 Schema del dissesto presso la località Forno Alpi Graie.

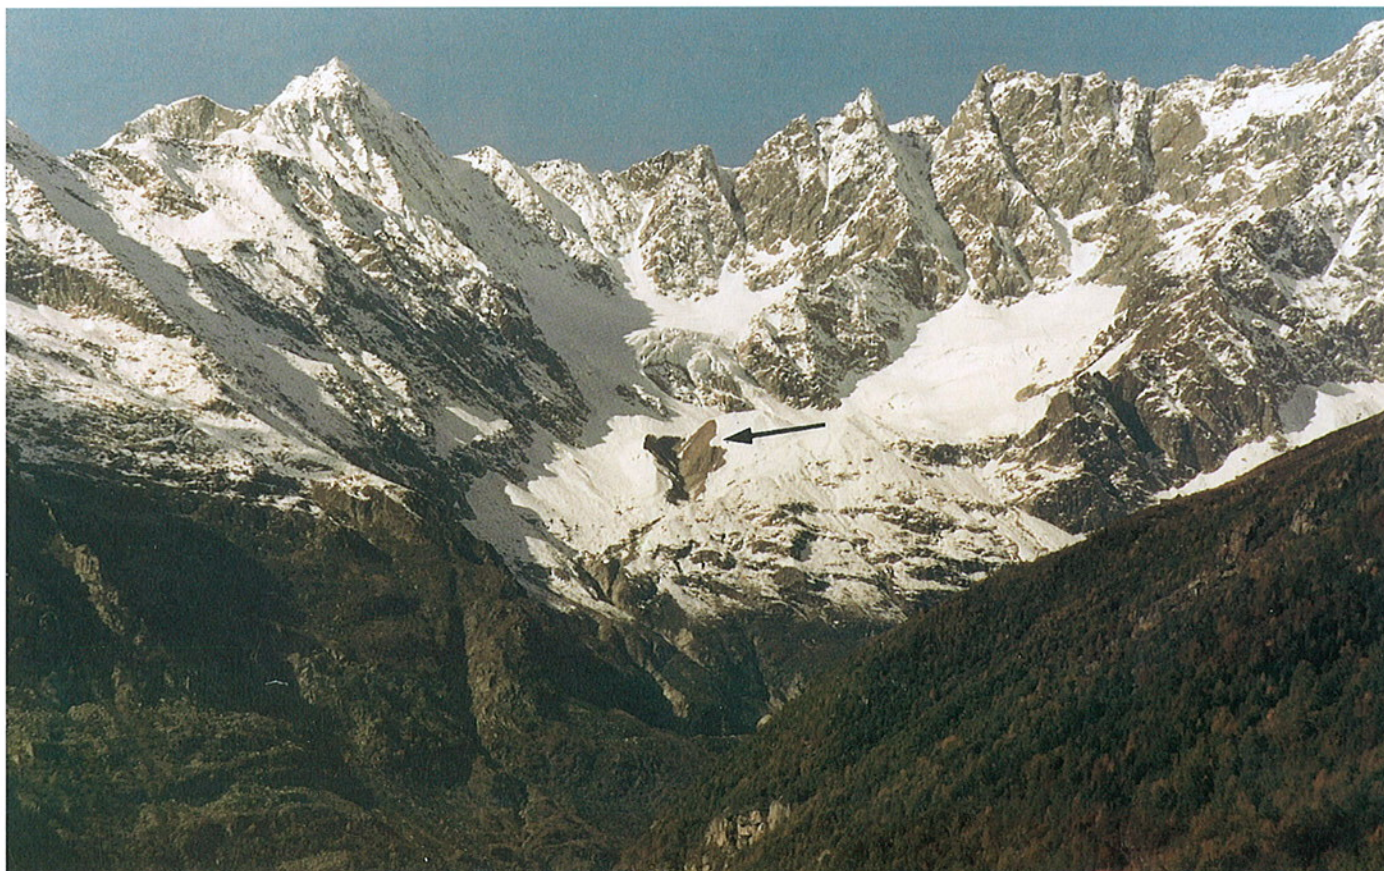
La lava torrentizia generatasi a seguito del collasso di un settore della morena frontale (foto 67, 68), dopo essersi incanalata lungo l'alveo inciso del T. Bramafam, ha mobilitato ulteriori depositi sciolti lungo il suo percorso (foto 69), ha raggiunto la piana alluvionale a monte di Forno (foto 70), colmandola interamente con 1-2 metri di depositi, ed ha proseguito fino alla confluenza con il T. Stura di Sea provocando seri danni alla frazione abitata di Forno Alpi Graie (foto 71, 72).

FOTO 67 - Panoramica dei rilievi a monte di Forno Alpi Graie. Da notare l'incisione nella morena frontale del ghiacciaio del Mulinet , visibile al centro della foto, ad una quota di circa 2500 m s.l.m.m.

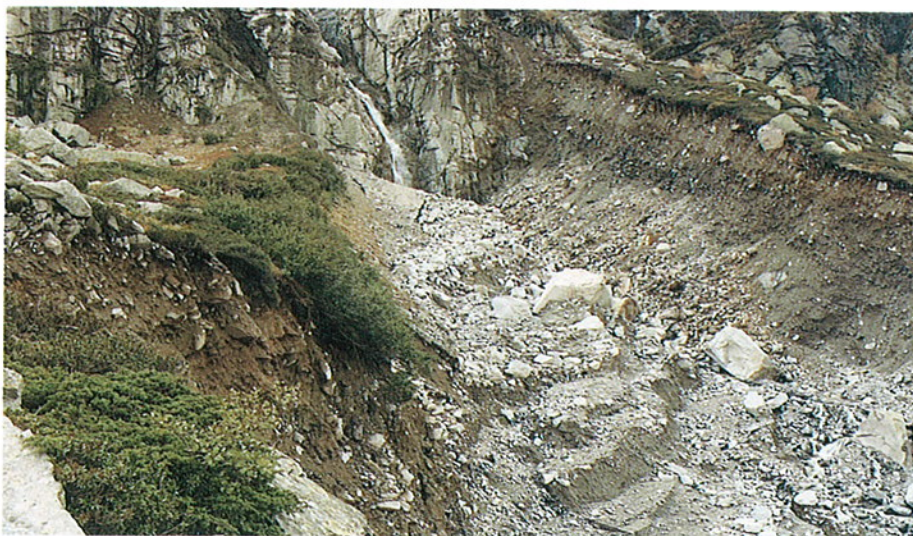
Foto 69 - Particolare del conoide del T. Bramafam posta a circa 1850 m s.l.m.m. in prossimità dei laghi della Gura. Il materiale detritico costituente il conoide è stato parzialmente mobilizzato nel corso dell'evento alluvionale del settembre 1993 ed ha contribuito ad alimentare il trasporto solido durante la piena.

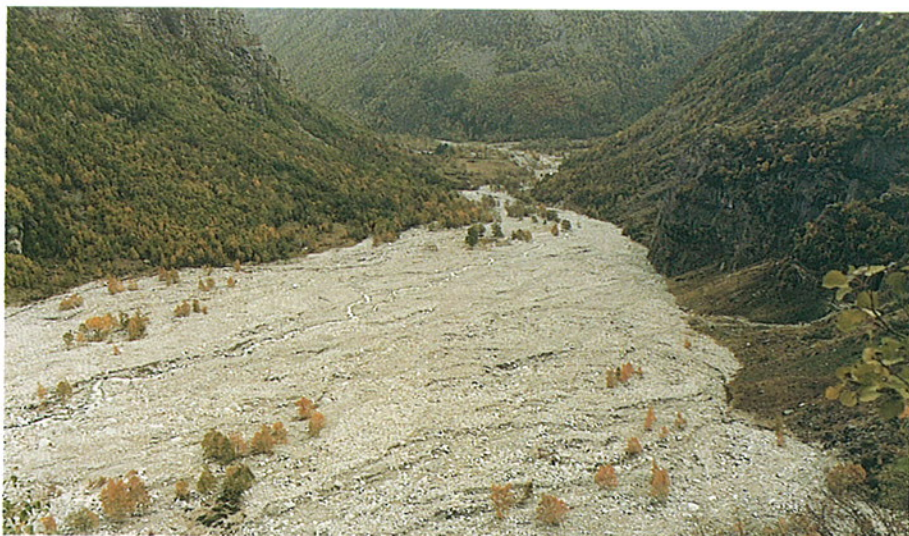
Foto 70 - Piana alluvionale a monte di Forno Alpi Graie interessata dall'ingente trasporto solido nel corso dell'evento alluvionale del settembre 1993. Da notare l'enorme quantità di materiale detritico grossolano mobilizzato e depositato durante la piena.

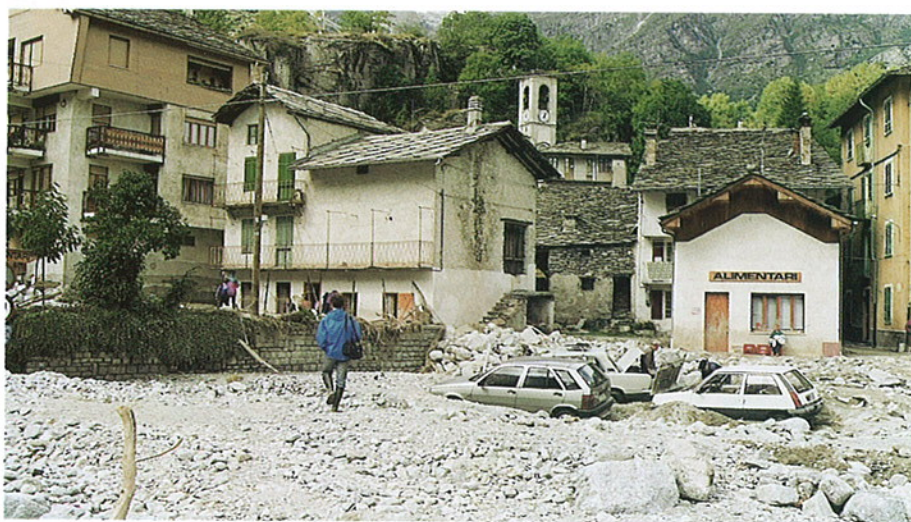
Foto 71 - Comune di Groscavallo (TO). Frazione Forno Alpi Graie: la piazza centrale del paese invasa dai depositi detritici grossolani lasciati dalle acque del T. Stura nel corso della piena.

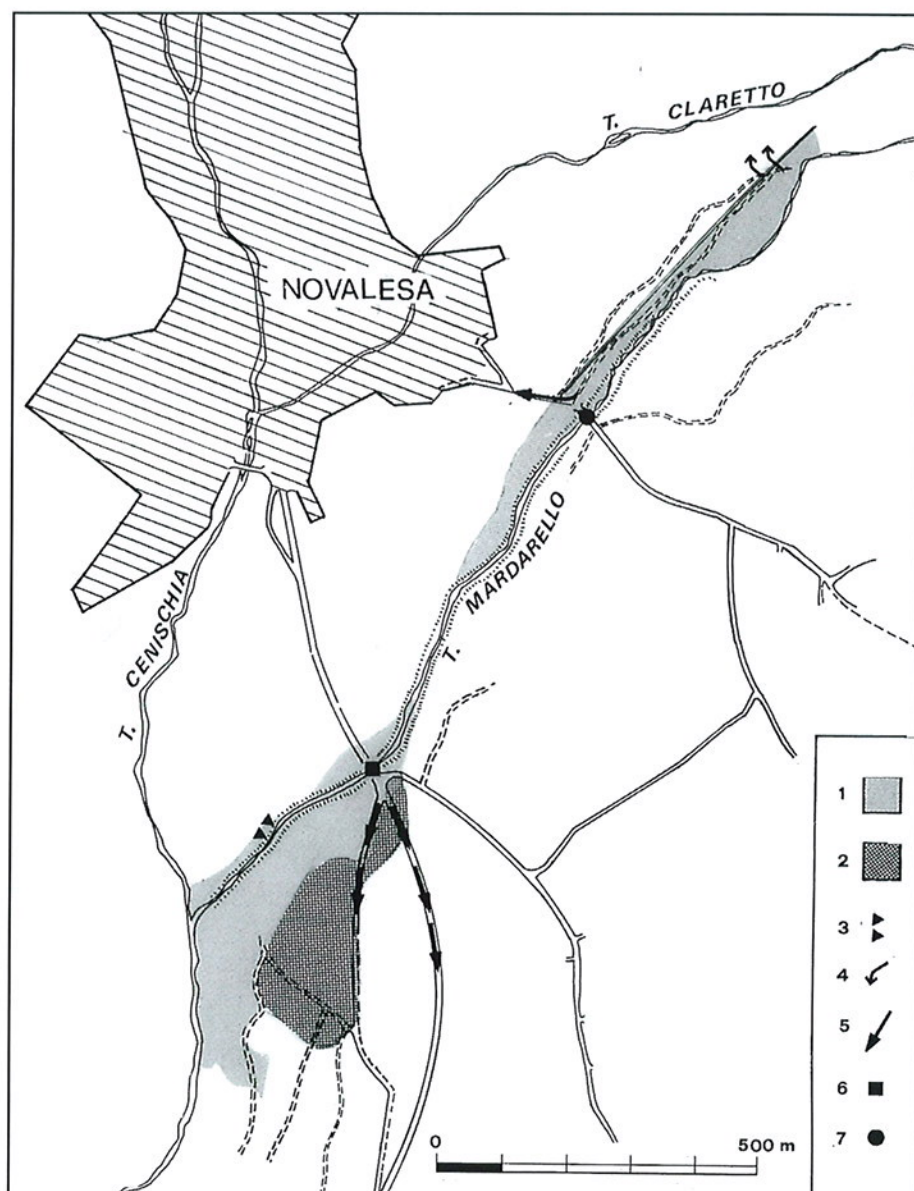
FIGURA 49 - T. Mardarello, distribuzione degli alluvionamenti associati al trasporto in massa del 23/9/1993.

sporto in massa di notevoli proporzioni, con estesi alluvionamenti in conoide, soprattutto nel tratto compreso tra la provinciale Novalesa-Venaus e la confluenza nel Cenischia (figura 49, foto 73). Il ponte sulla provinciale è stato sormontato dalla colata che ha invaso anche la sede stradale. In prossimità del ponte della provinciale è stata sommersa dai depositi anche un'area attrezzata a scopo ricreativo (foto 74).

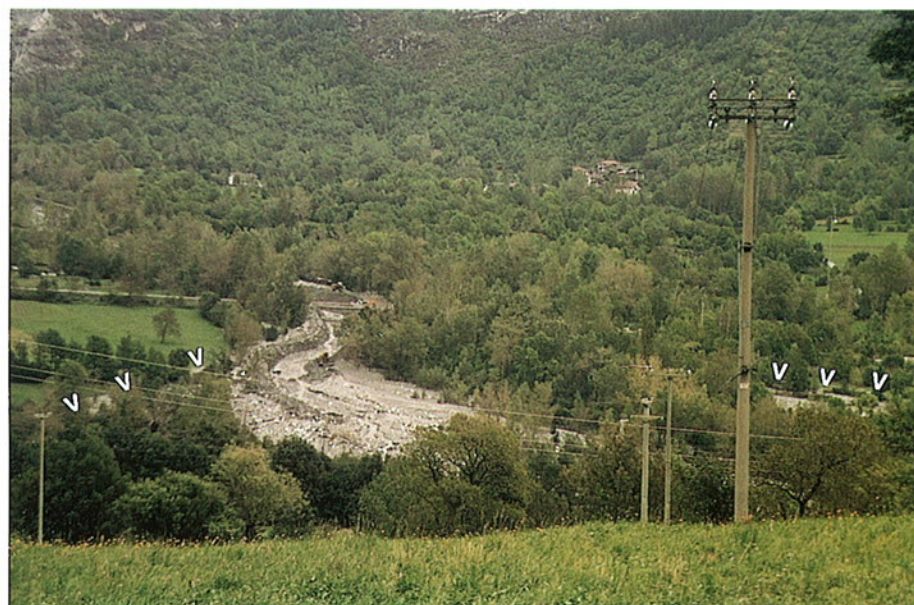
FOTO 73 - Panoramica di parte del materiale depositato dal Mardarello, nel settore di conoide compreso tra il ponte della provinciale Novalesa - Venaus (sullo sfondo), e la confluenza con il Cenischia (in primo piano, coperta dal versante). Viene indicato (V bianche) il limite della zona interessata da alluvionamenti.

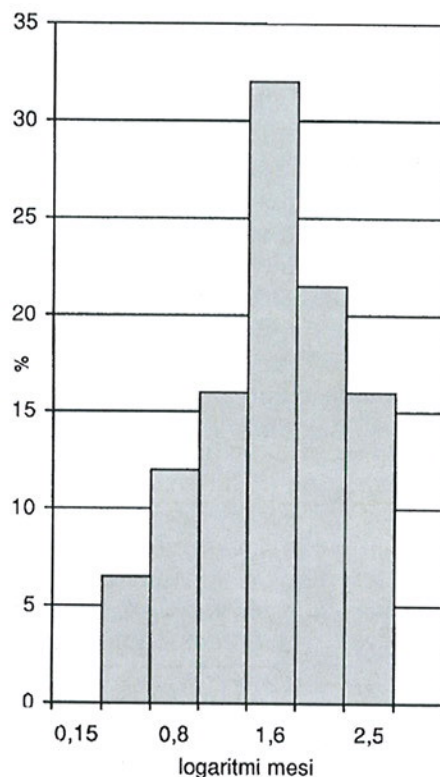
FIGURA 50 - Ricorrenze degli episodi di piena più significativi del T. Mardarello, con associati danni.

Dall'analisi dei dati storici riguardanti l'attività dei corsi d'acqua ed i processi lungo i versanti, interessanti il territorio Piemontese, emerge che, dal 1860 al 1993, sono state almeno 24 le piene del Mardarello con associati danni, con una ricorrenza media di 3,88 anni. L'istogramma di figura 50 è stato ottenuto utilizzando le ricorrenze degli eventi più significativi. Negli anni successivi si sono registrate altre piene del Mardarello, seppur di minore entità: nel giugno 1994 e nell'agosto 1995.

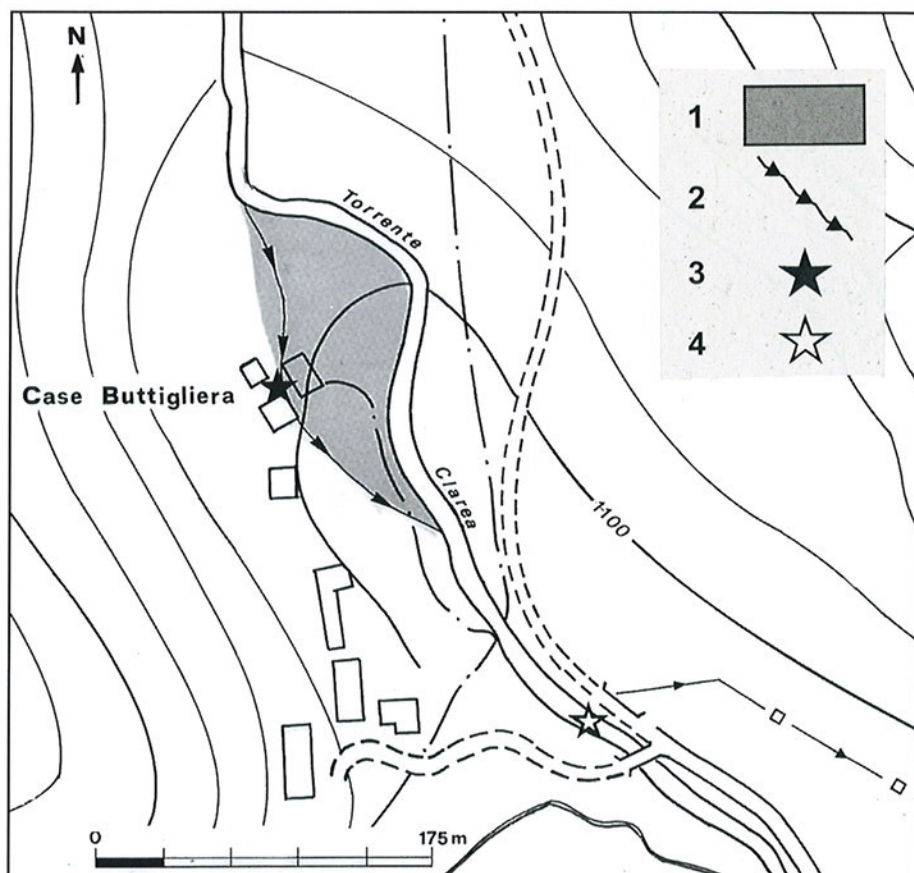
FIGURA 51 - Piena del T. Clarea del 23/9/1993: processi associati e danni.

In località Case Buttigliera (comune di Giaglione) il torrente ha distrutto tre edifici, (figura 51) fortunatamente disabitati. Tutto il fondo val-

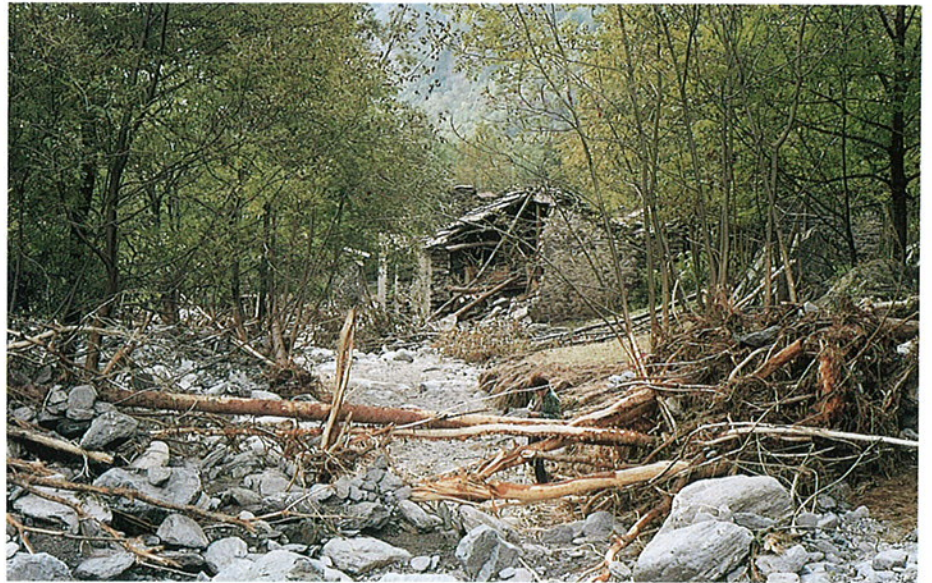
Foto 76 - Incisione del nuovo alveo ed alluvionamenti grossolani, visti da monte di Case Buttiglieria (direzione del deflusso verso l'edificio in secondo piano).

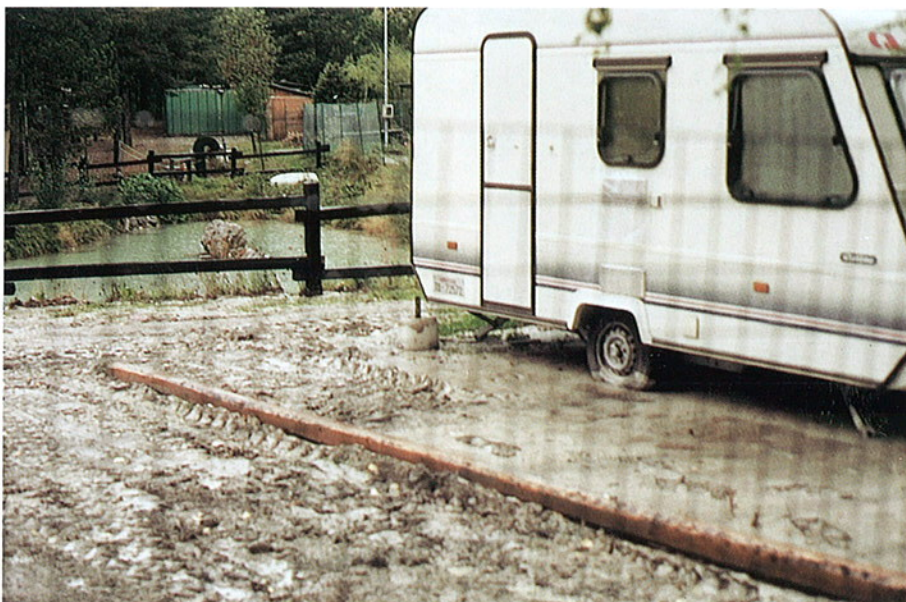
Parte della colata è anche defluita all'interno del campeggio, in prossimità del cancello d'ingresso (foto 78). In passato sono già stati segnalati processi analoghi lungo il Gran Gorgia, l'ultimo dei quali, nel luglio 1987.

Foto 78 - Rio Gran Gorgia, sedimenti fini depositati all'interno del campeggio, in prossimità dell'entrata.
