5.5. Valli del Canavese (To)

I paragrafi seguenti descrivono processi ed effetti dell'evento alluvionale lungo le aste dei torrenti Orco e Soana.

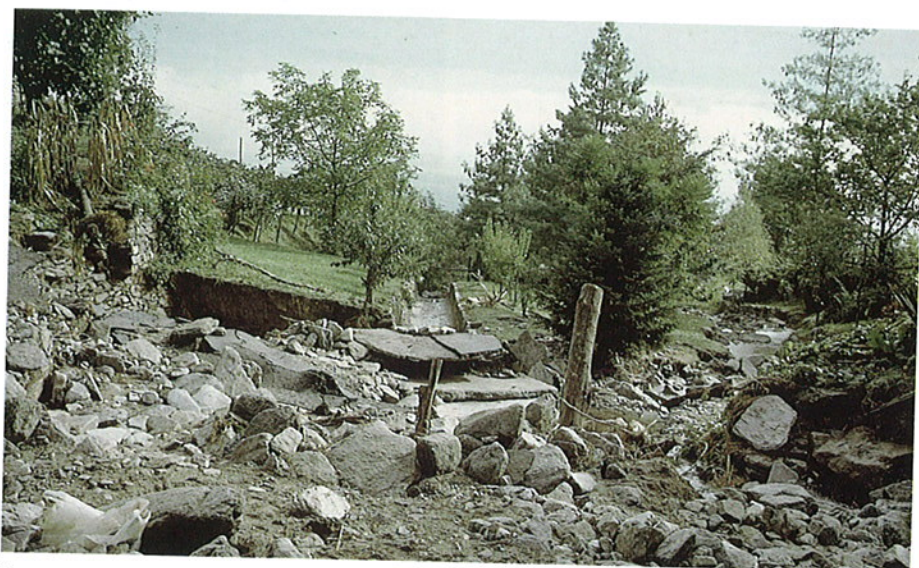
Foto 80 - Comune di Envie. Le acque del Rio Comba Grande nel corso della piena hanno abbandonato l'alveo ordinario (sulla destra) incanalandosi lungo la strada ad esso parallela e depositando materiale grossolano sulla strada per Envie.

Nel corso dell'evento è stata completamente asportata per alcune centinaia di metri la carreggiata della strada comunale di accesso ad alcune borgate (foto 80); sono stati inoltre distrutti o gravemente danneggiati alcuni ponticelli di collegamento con i fondi coltivati adiacenti il corso d'acqua.

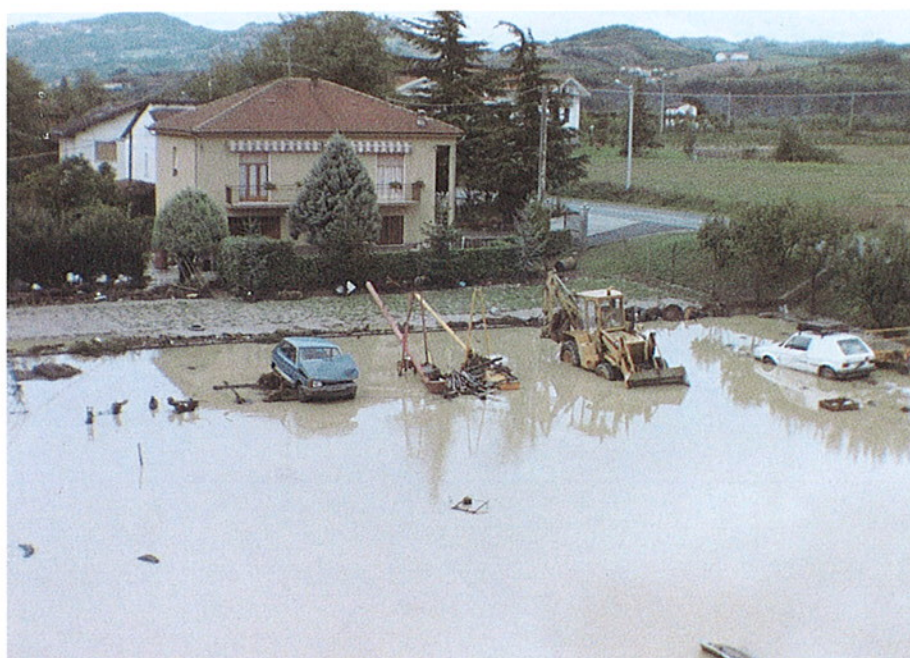
Nel Comune di Mombaldone, in località Borgo Stazione, il torrente Ovrano è esondato in alcuni tratti (foto 84); il corso d'acqua è fuoriuscito in sponda destra arrecando danni agli edifici civili, ai capannoni artigianali, alla fognatura, all'acquedotto, alle opere di difesa spondale esistenti, nonché alle colture agricole; più a valle, in prossimità con la confluenza del fiume Bormida, il torrente è uscito anche in sponda sinistra causando danni all'agricoltura. In numerosi altri comuni della Valle Bormida, si sono verificati danni alla viabilità (foto 85), alle infrastrutture ed alle colture agricole.

Foto 84 - Mombaldone d'Asti, allagamento da parte del T. Ovrano.

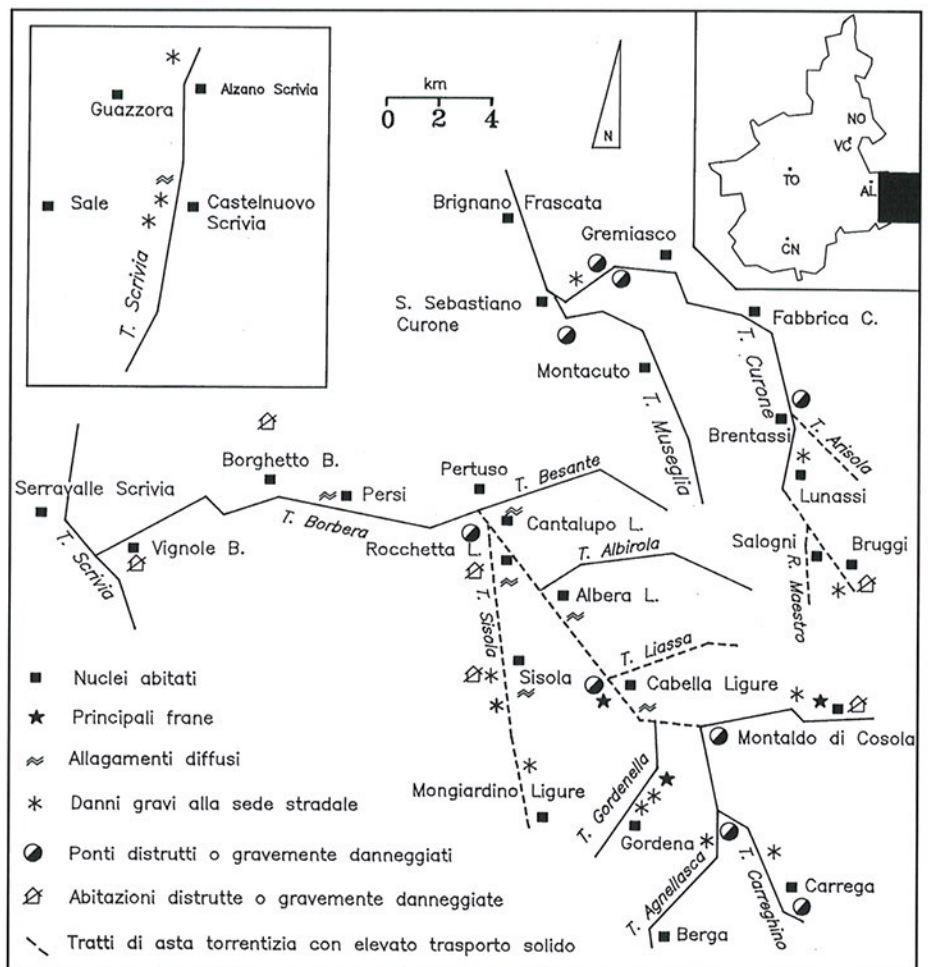
L'evento calamitoso ha colpito prevalentemente il fondovalle e quindi le aree corrispondenti alle piane alluvionali dove il torrente ed i suoi tributari hanno esondato e alluvionato, hanno distrutto difese spondali ed allagato alcuni centri abitati (figura 54).

FIGURA 54 - Valli Borbera, Sisola, Curone e Scrivia (AL). Principali dissesti a seguito dell'evento alluvionale del settembre 1993.

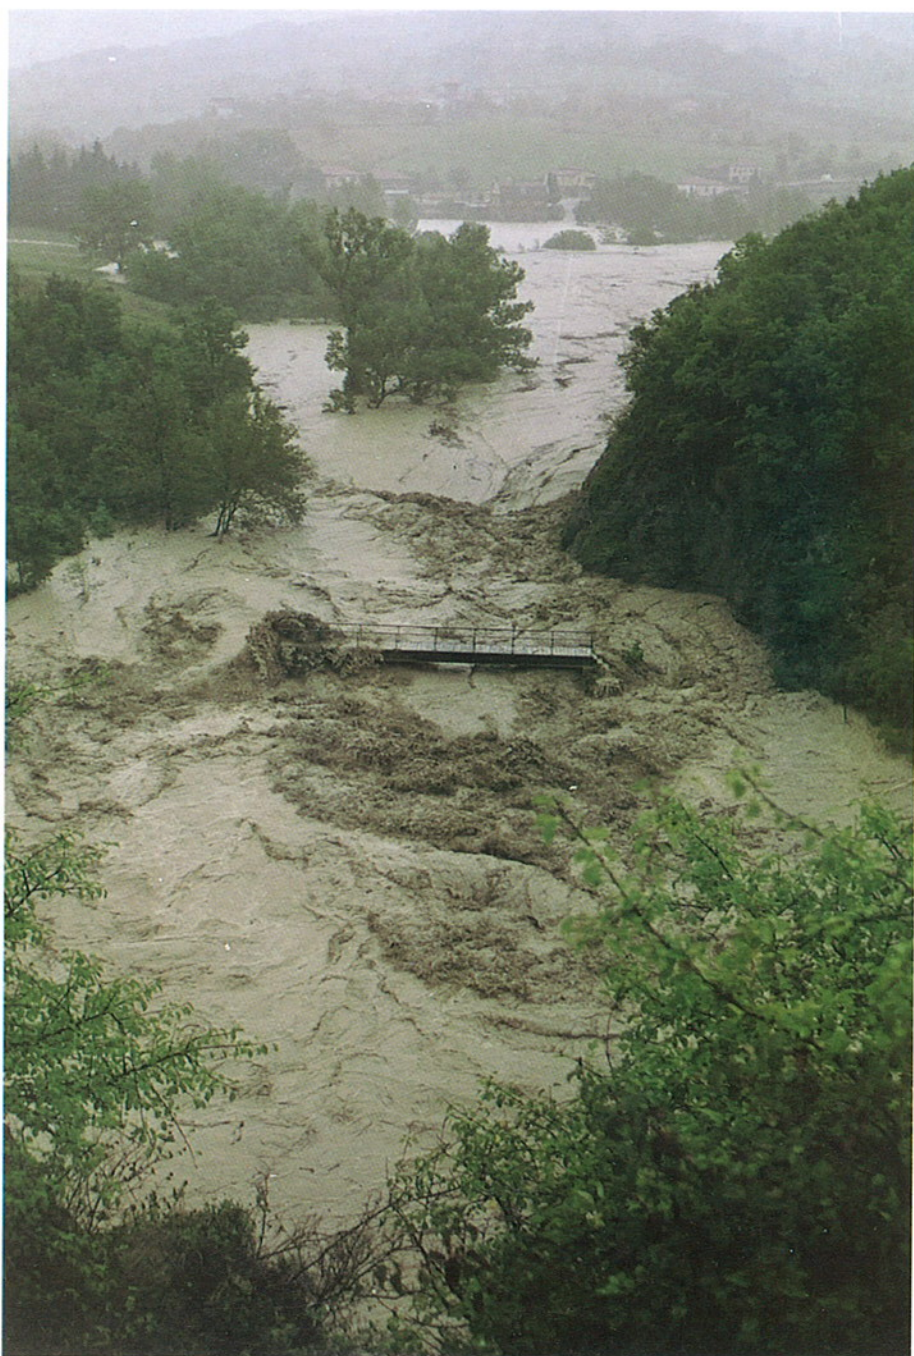
La massima piena del Torrente Borbera (foto 86) e dei suoi tributari è transitata attorno alle ore 13,30 del giorno 23 settembre alla sezione delle Strette di Pertuso in Comune di Cantalupo Ligure.

FOTO 86 - Cantalupo Ligure (AL). Località Pertuso. Piena del Torrente Borbera.

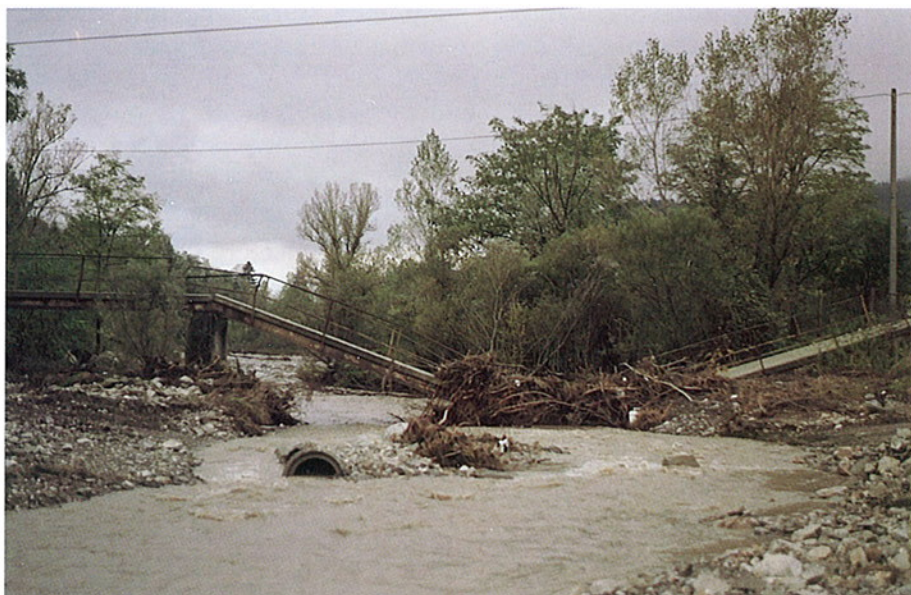
La piena del Torrente Arisola, tributario di sinistra del Torrente Museglia, nel territorio comunale di Montacuto, ha causato ampie erosioni in sponda destra ed in Comune di Dernice ha distrutto il ponte di accesso isolando la Frazione «Ca' di Marco» (foto 89).

FOTO 89 - Dernice (AL). Ponte di accesso alla Frazione Cà di Marco.

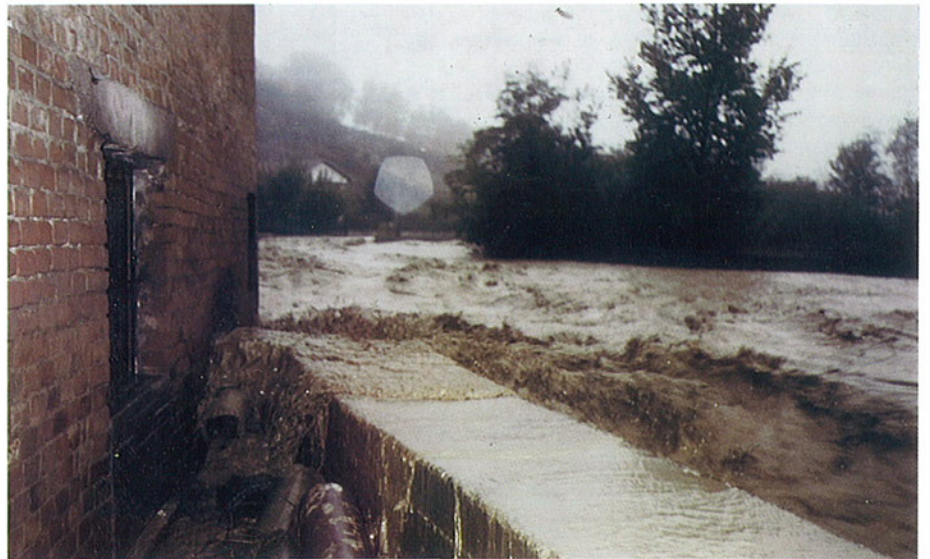
Foto 90 - Villalvernia (AL). Tracimazione dell'opera di difesa del concentrico durante la piena.

In prossimità dell'abitato di Villavernia sono state allagate numerose abitazioni, infrastrutture e spazi pubblici. Alcune opere di difesa sono state tracimate (foto 90).

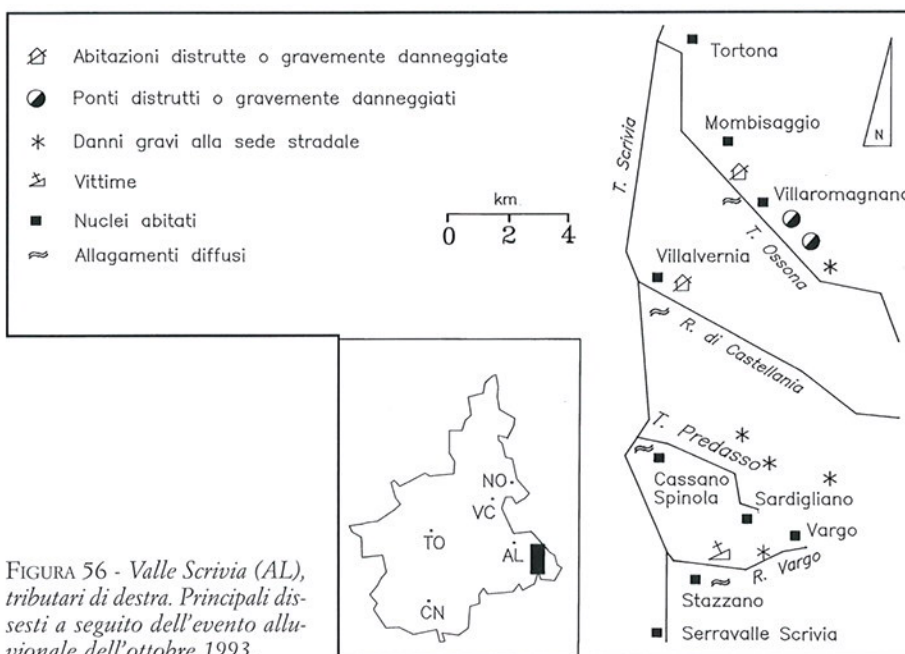
FIGURA 56 - Valle Scrivia (AL), tributari di destra. Principali disastri a seguito dell'evento alluvionale dell'ottobre 1993.

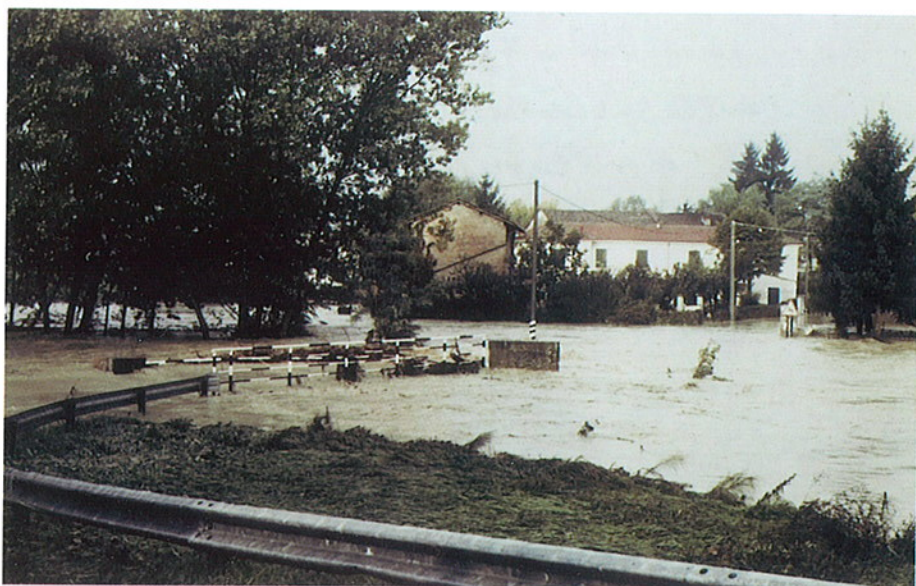
FOTO 91 - Villaromagnano (AL). Fraz. Ridotto. Ponte sulla S.P. in fase calante di piena.

Il Rio dei Gerbidi, tributario di sinistra dell'Ossona, a causa dell'elevato trasporto ha contribuito in modo sostanziale ad innalzare il livello delle acque in Località Ridotto (foto 91 e 92).

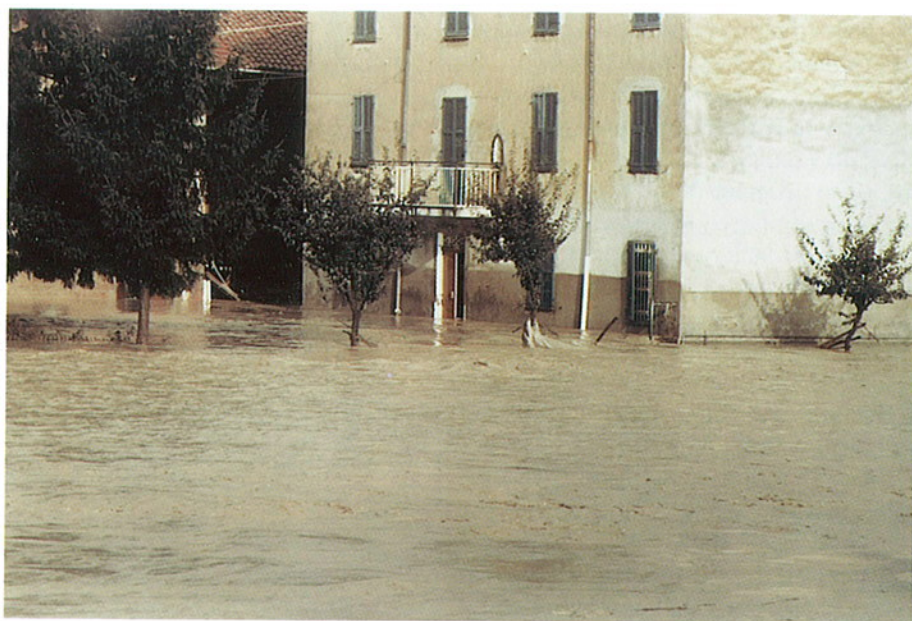
FOTO 92 - Villaromagnano (AL). Fraz. Ridotto. Abitazioni allagate; piena in fase terminale.

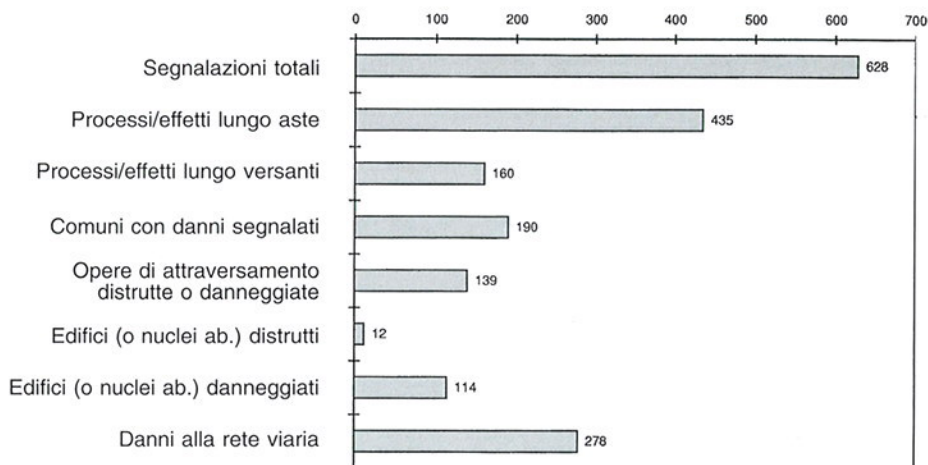
FIGURA 58 - Segnalazioni contenute nella Banca Dati Geologica della Regione Piemonte relativamente all'evento alluvionale del settembre-ottobre 1993.

La figura 58 sintetizza il quadro conoscitivo in merito agli effetti e ai danni desunto dai sopralluoghi e dalle segnalazioni pervenute al Settore Geologico Regionale (Banca Dati Geologica) relativamente agli eventi alluvionali del settembre - ottobre 1993. Si noti la preponderanza di informazioni inerenti i processi lungo tratti di asta fluviale e torrentizia (435) rispetto a quelle di locali processi di instabilità dei versanti (160) nonchè l'alto numero di informazioni circa il danneggiamento o la distruzione di opere di attraversamento.
