Processi d'instabilità geologica ed effetti

PREMESSA

Nei giorni 7-8-9 ottobre 1996 il Piemonte è stato interessato da un evento alluvionale che ha colpito principalmente la provincia di Cuneo (Valli del Monregalese e bacini dei torrenti Vermenagna, Gesso, Stura di Demonte), il settore alpino meridionale della provincia di Torino e, per gli aspetti di deflusso, l'intero bacino del Fiume Tanaro: durante i giorni 9 e 10 ottobre l'onda di piena ha interessato infatti territori delle provincie di Asti e Alessandria.

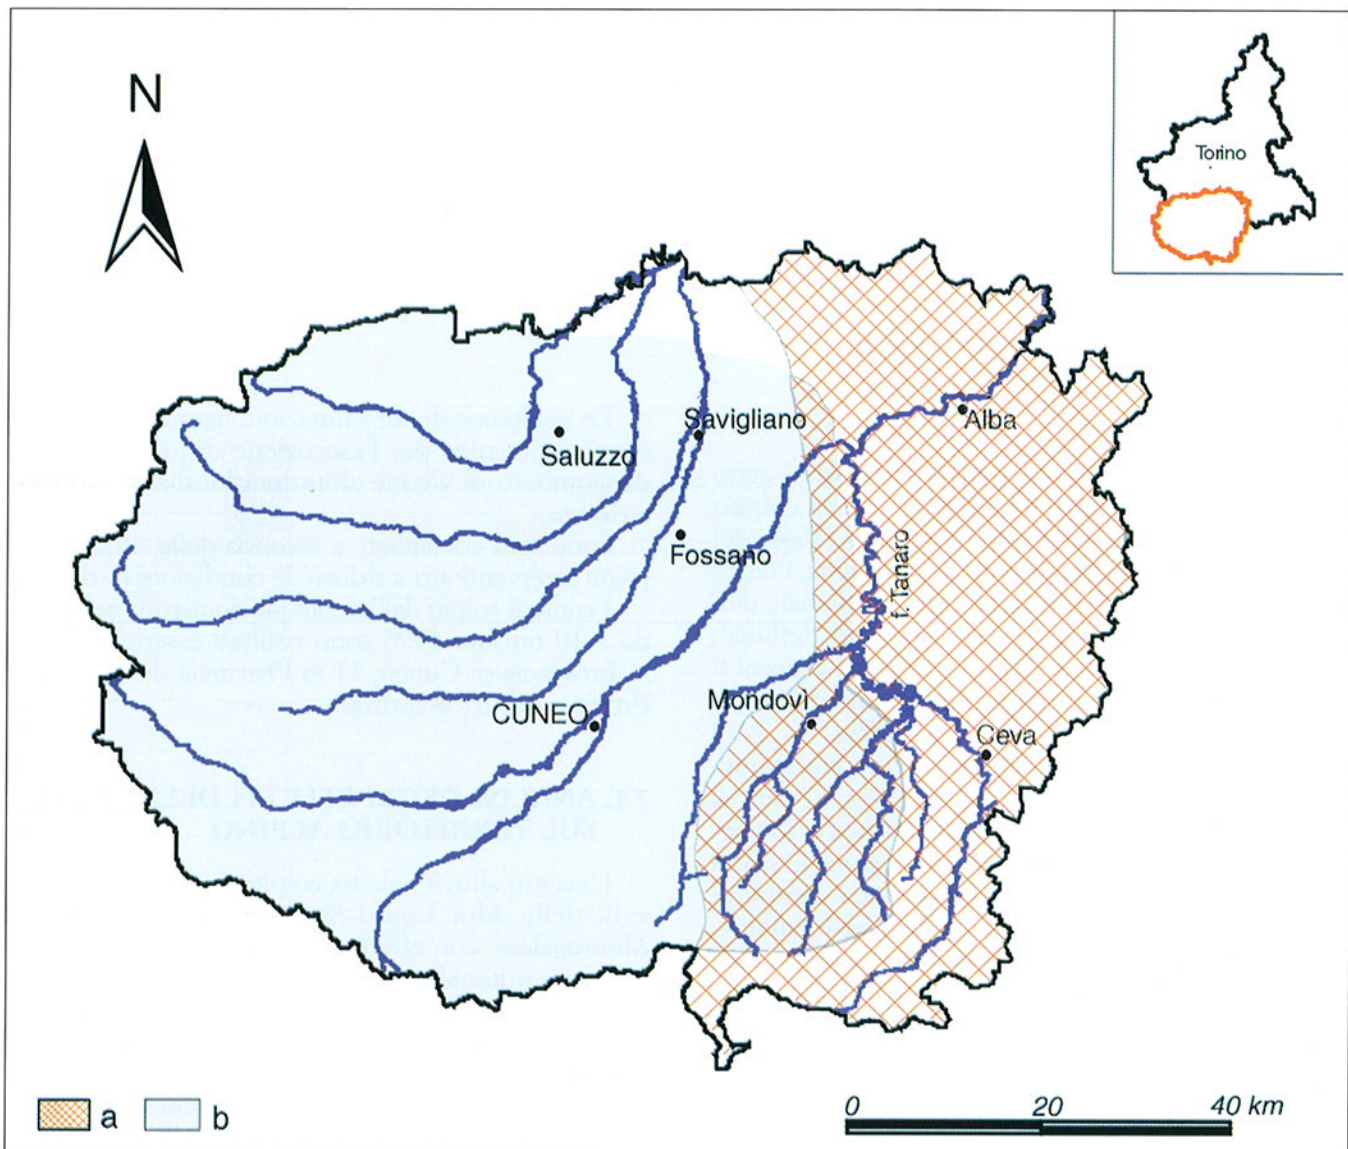
Il gruppo di bacini idrografici appartenenti alle Valli Monregalesi, identificatisi nel 1994 come limite occidentale del territorio provinciale cuneese colpito dall'evento alluvionale, sono stati individuati come limite orientale del gravoso evento idrometeorologico del novembre 1996 (Fig. 1).

Fig. 1. Aree colpite, entro il territorio della provincia di Cuneo, dagli eventi alluvionali del novembre 1994 (a), e dell'ottobre 1996 (b) e relativa zona di coincidenza.

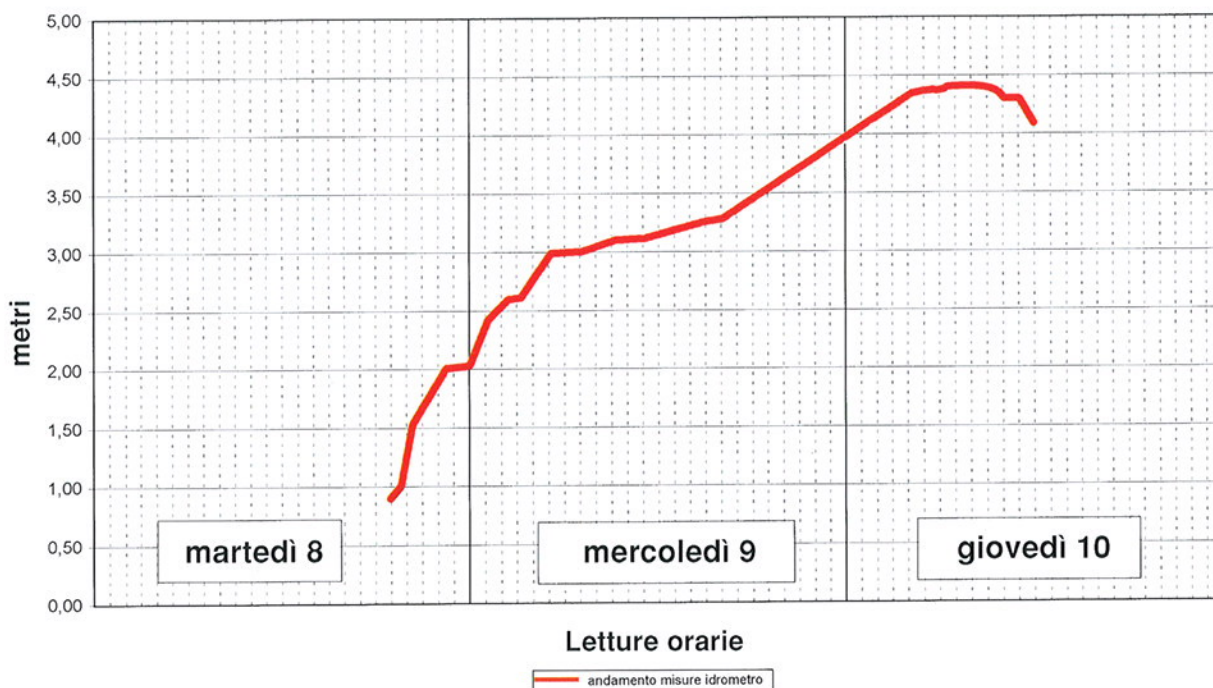
Fig. 20. Valori idrometrici registrati sul fiume Tanaro in Alessandria durante la piena fluviale dell'ottobre 1996.

Il rallentamento della crescita dei livelli misurati all'idrometro della Cittadella, nel pomeriggio del 9 ottobre, ed il successivo nuovo innalzamento nel corso della notte tra il 9 ed il 10 - mentre dappertutto, più a monte, i livelli erano in netta diminuzione già da moltissime ore - è da attribuire proprio al suddetto meccanismo a "pulsazioni" (Fig. 20).
