Processi sulla rete idrografica primaria

PREMESSA

L'evento di piena che ha interessato la rete idrografica piemontese nel novembre 1994 è risultato, per parte di essa, il più grave di cui si abbia memoria nell'ultimo secolo.

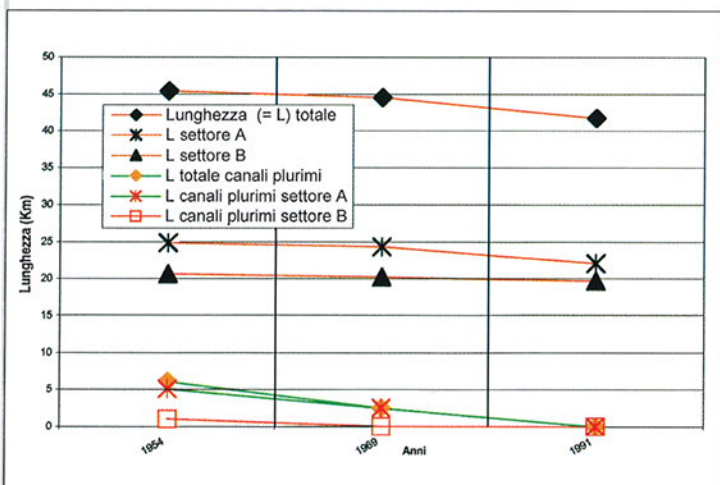
Lo sviluppo lineare dei tratti a canali plurimi si è drasticamente ridotto sino ad annullarsi nel corso degli anni, passando da circa 17 km nel 1880, a circa 6 km nel 1954 e scomparendo nel 1991 (Fig. 3).

Fig. 3. Riduzione della lunghezza dell'alveo attivo (periodo di osservazione 1954-1991).

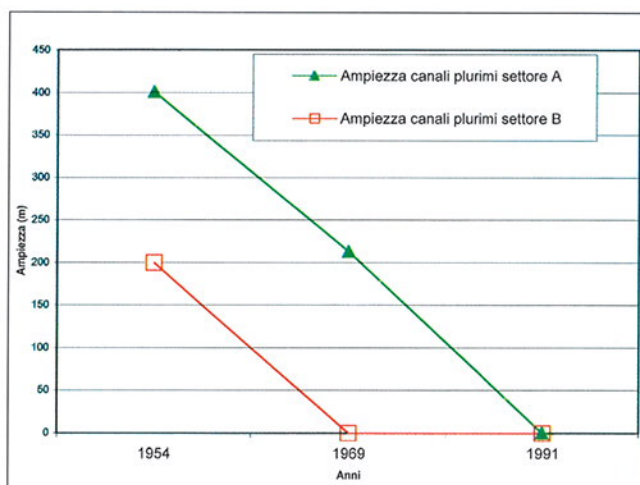
Fig. 4. Riduzione dell'ampiezza dei tratti pluricursali dell'alveo attivo (periodo di osservazione 1954-1991).

A valle di Asti (tronchi 2, 3, 4) invece, i tratti a canali plurimi si riconoscono sulle cartografie del 1880 soprattutto immediatamente oltre la linea ferroviaria Asti-Nizza Monferrato per uno sviluppo complessivo di appena 2 chilometri circa, mentre nel 1954 si riducono approssimativamente ad un chilometro sino a scomparire completamente nel 1969 (Fig. 4).

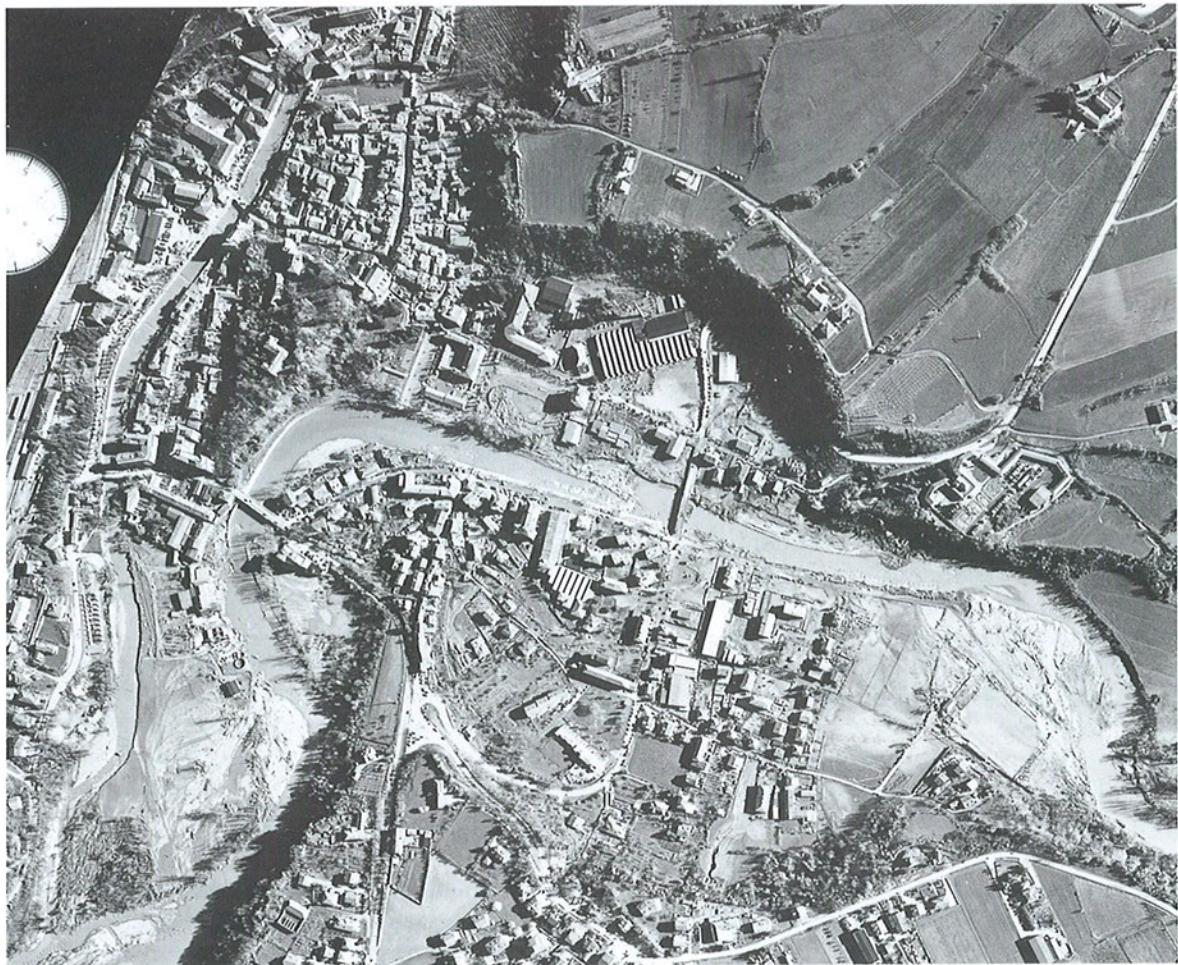
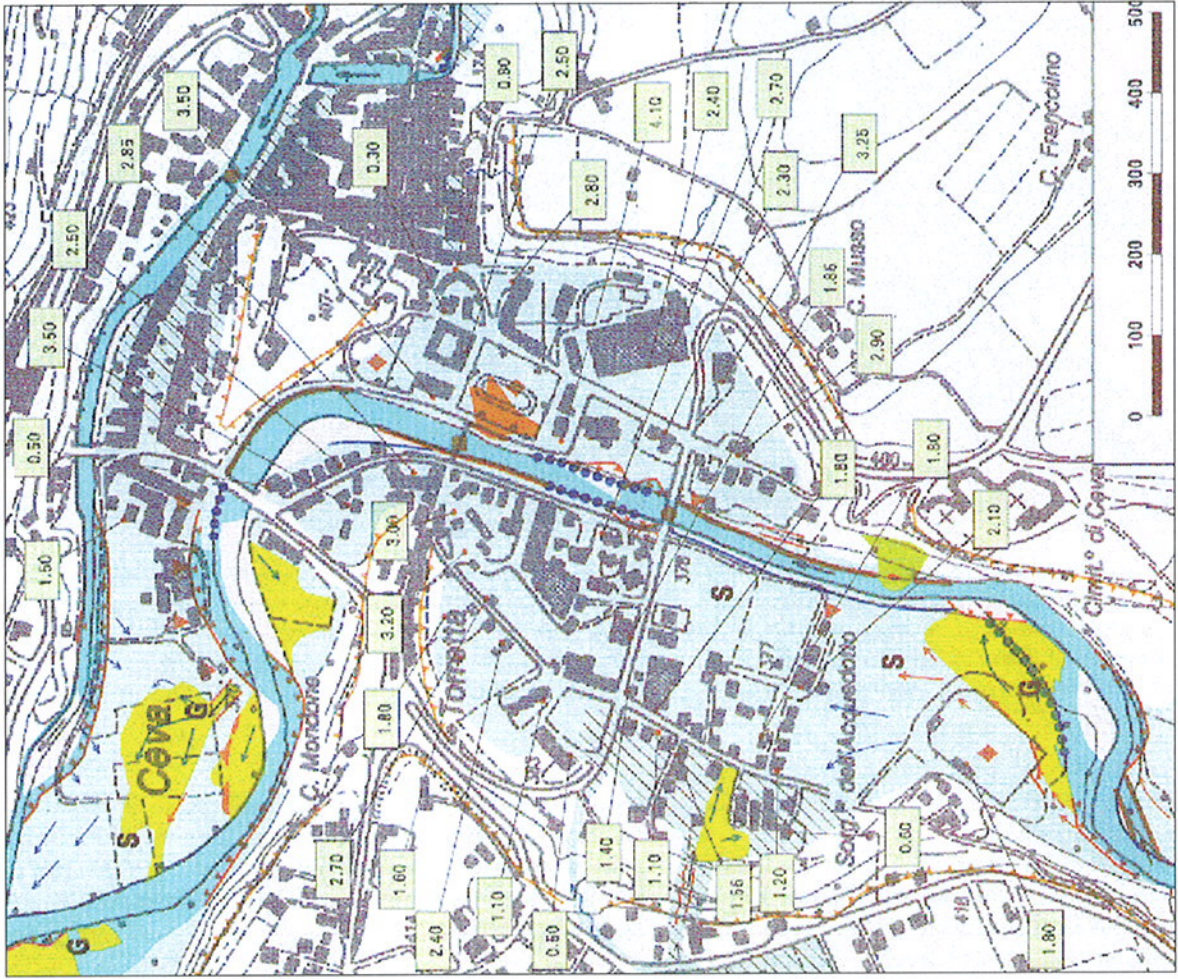
Fig. 10. Comune di Ceva, concentrato. Proposta comparativa tra una immagine estratta dalla ripresa aerea effettuata lungo l'alveo del fiume Tanaro nei giorni immediatamente seguenti l'evento (Conc. S.M.A. 1-087 del 2 marzo 1999) e uno stralcio della cartografia geomorfologica redatta in conseguenza. (Regione Piemonte, 1995. Sez. 228010 Ceva, CTR 1:10.000). N.B. Per quanto concerne la simbologia occorre fare riferimento alle tavole "Carta del campo di inondazione del fiume Tanaro" della cartografia fuori testo.

della confluenza con il torrente Cevetta, ha subito gravi devastazioni sia alle infrastrutture artigianali che alle opere di difesa spondale (Fig. 10).

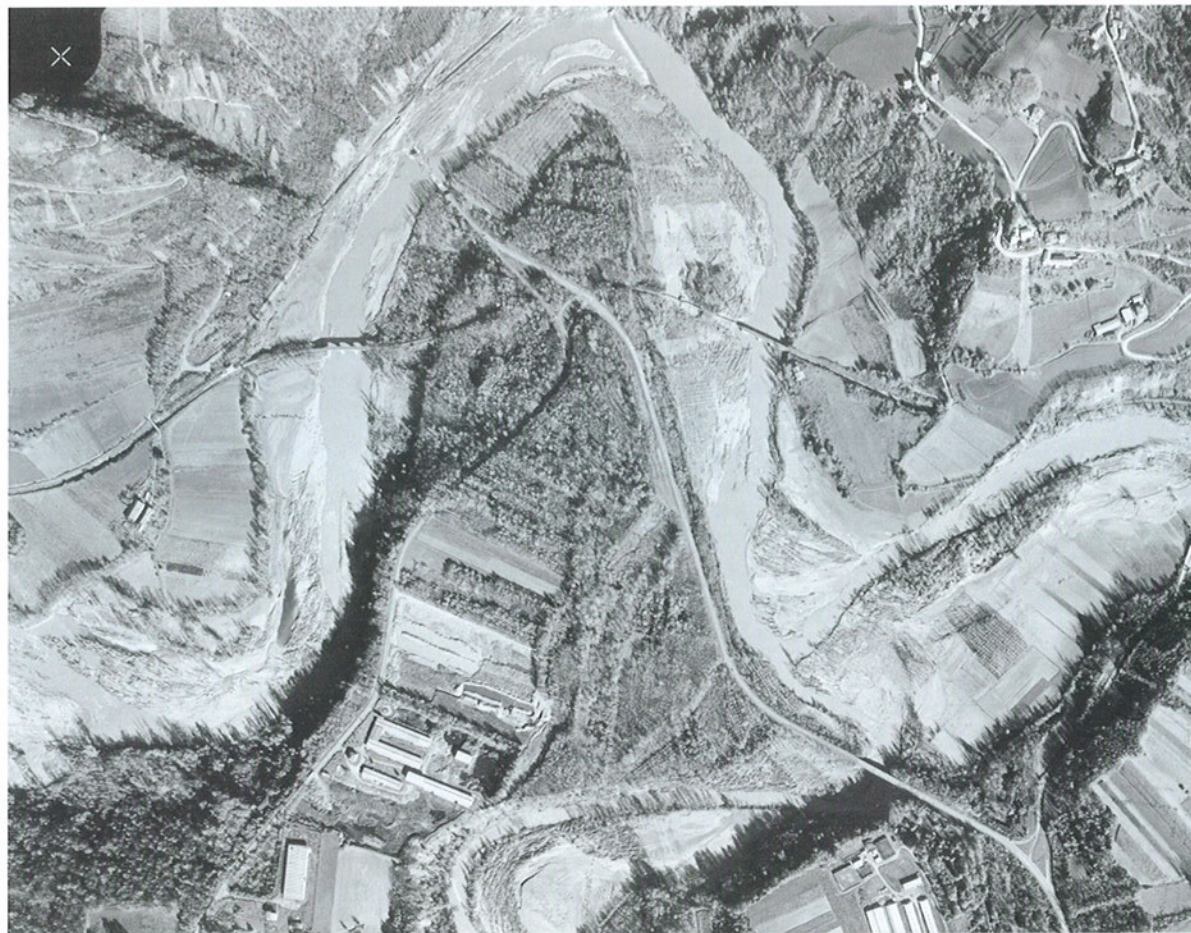
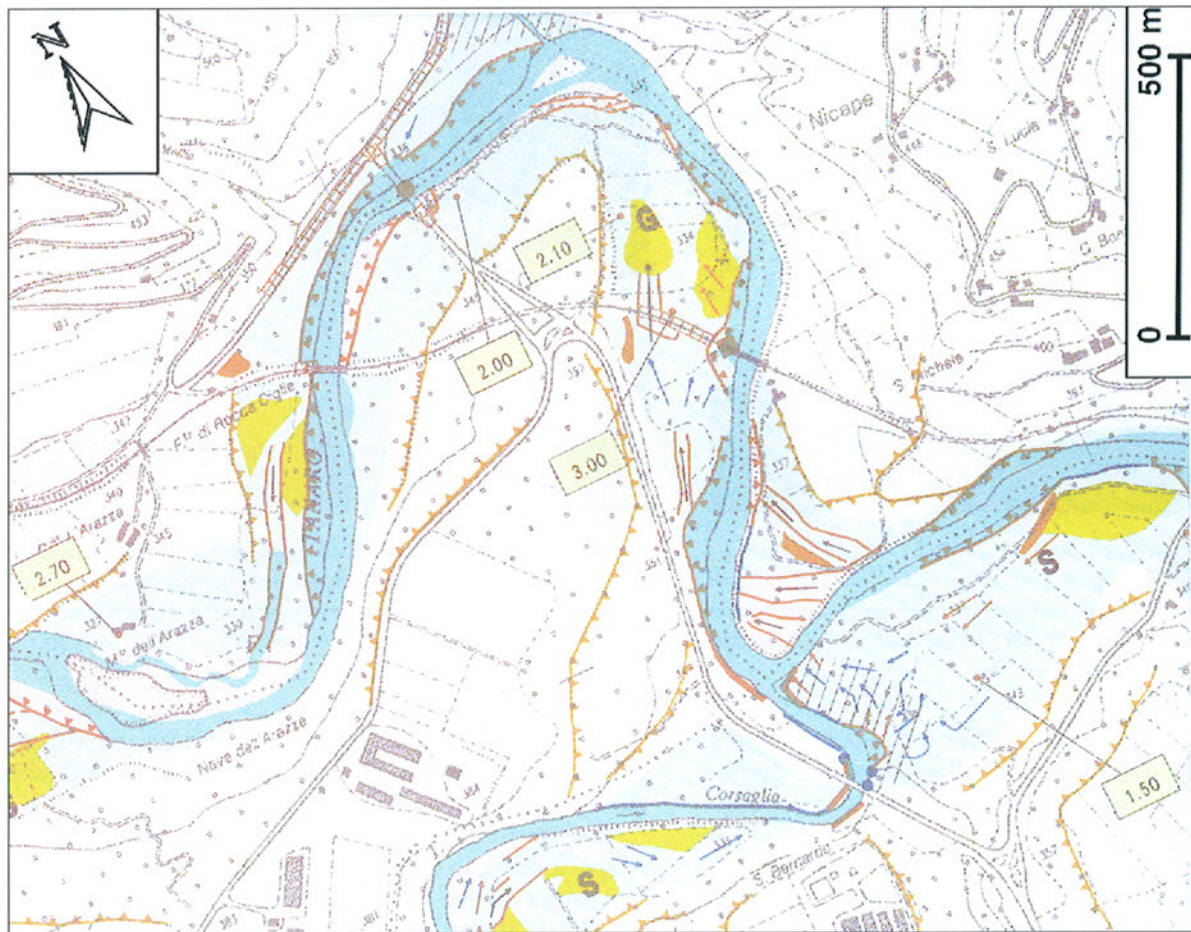
Fig. 14. Comune di Lesegno, località confluenza t. Corsaglia. Proposta comparativa tra una immagine estratta dalla ripresa aerea effettuata lungo l'albeo del fiume Tanaro nei giorni immediatamente seguenti l'evento (Conc. S.M.A. n. 1-431 del 9-7-1998) e uno stralcio della cartografia geomorfologica redatta in conseguenza (Regione Piemonte 1995. Sez. 210160 Niella Tanaro, CTR 1:10.000).
 N.B. Per quanto concerne la simbologia occorre fare riferimento alle tavole "Carta del campo di inondazione del fiume Tanaro" della cartografia fuori testo.

Ma in modo ben più grave risultava colpita la linea ferroviaria (Fig. 14).

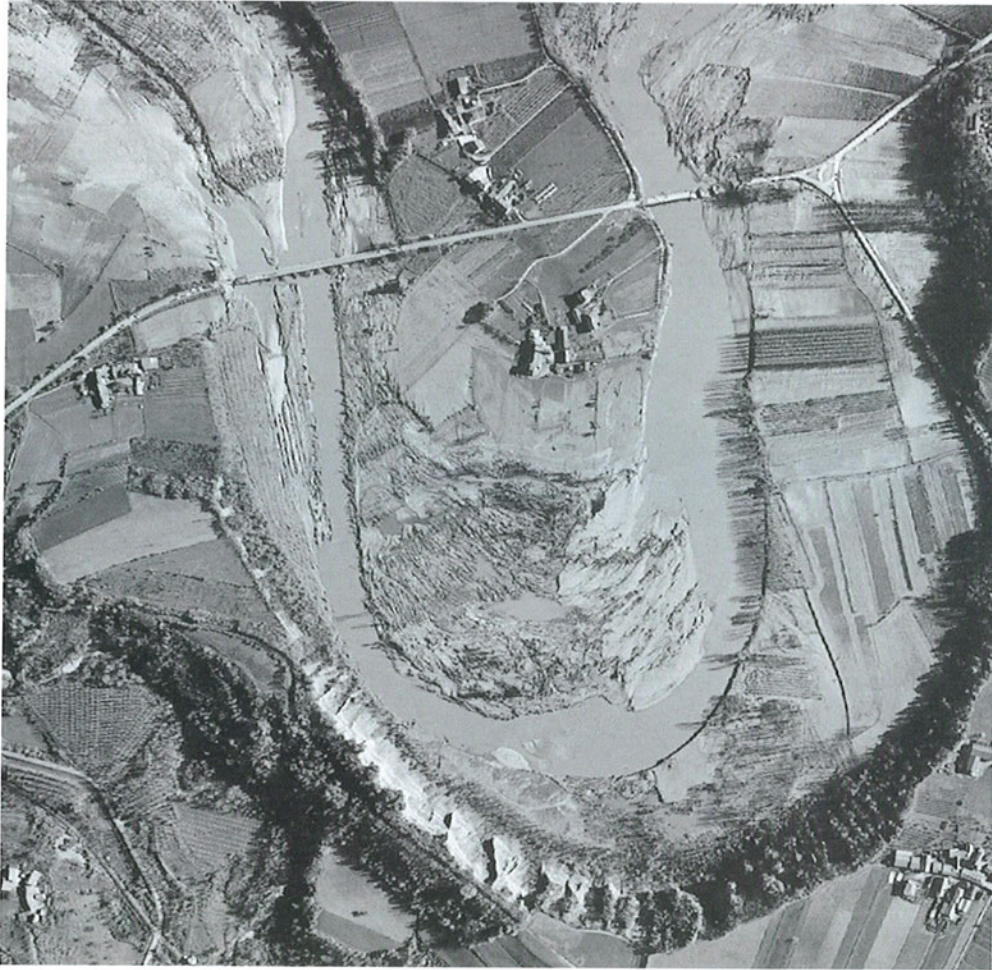
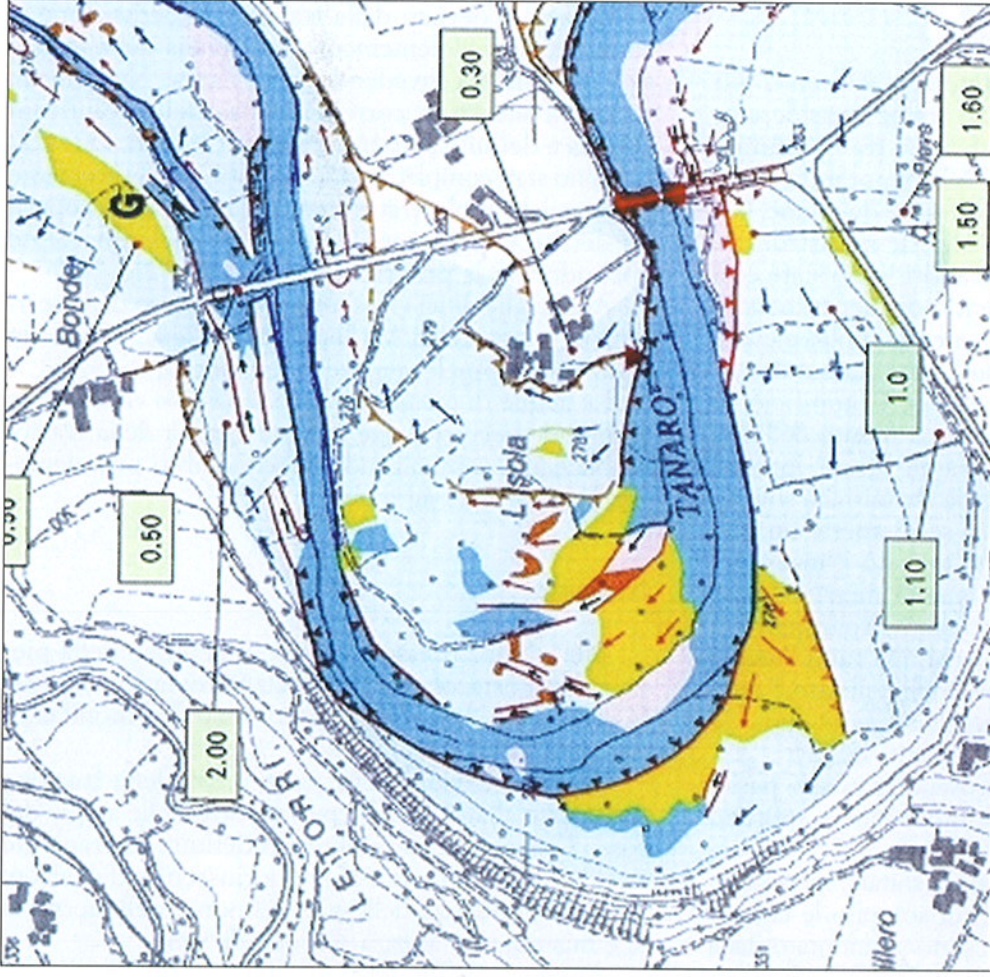
Fig. 20. Comune di Bastia Mondovì, località L'Isola. Proposta comparativa tra una immagine estratta dalla ripresa aerea effettuata lungo l'alveo del fiume Tanaro nei giorni immediatamente seguenti l'evento (Conc. S.M.A. n. 1-431 del 9-7-1998) e uno stralcio della cartografia geomorfologica redatta in conseguenza (Regione Piemonte, 1995, Sez. 210110 Carrù, CTR 1-10.000). N.B. Per quanto concerne la simbologia occorre fare riferimento alle tavole "Carta del campo di inondazione del fiume Tanaro" della cartografia fuori testo.

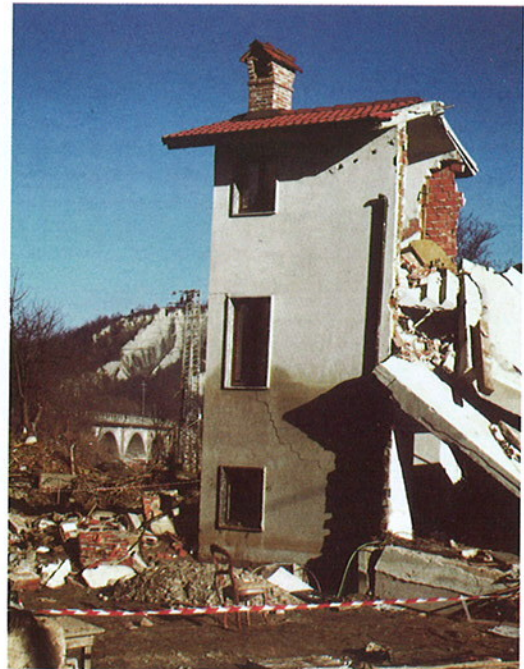
Verso le ore 20 di sabato, per cause forse legate alla temporanea ostruzione del ponte posto immediatamente a monte, le acque di piena del Tanaro, salite repentinamente sul piano viabile, anziché proseguire verso valle, si sono immesse con violenza entro il taglio artificiale dirigendosi verso il bivio stradale di Farigliano (Fig. 24).

Fig. 24. Comune di Farigliano, località Segheria Valetti. Nella carta è evidenziata, con segno rosso, la trincea nella quale si sono incanalate le acque di piena. Stralcio della carta "Campo di inondazione ed effetti indotti dalla piena del 5/6-11-1994" (Regione Piemonte, 1995. Sezione C.T.R. Piozzo).

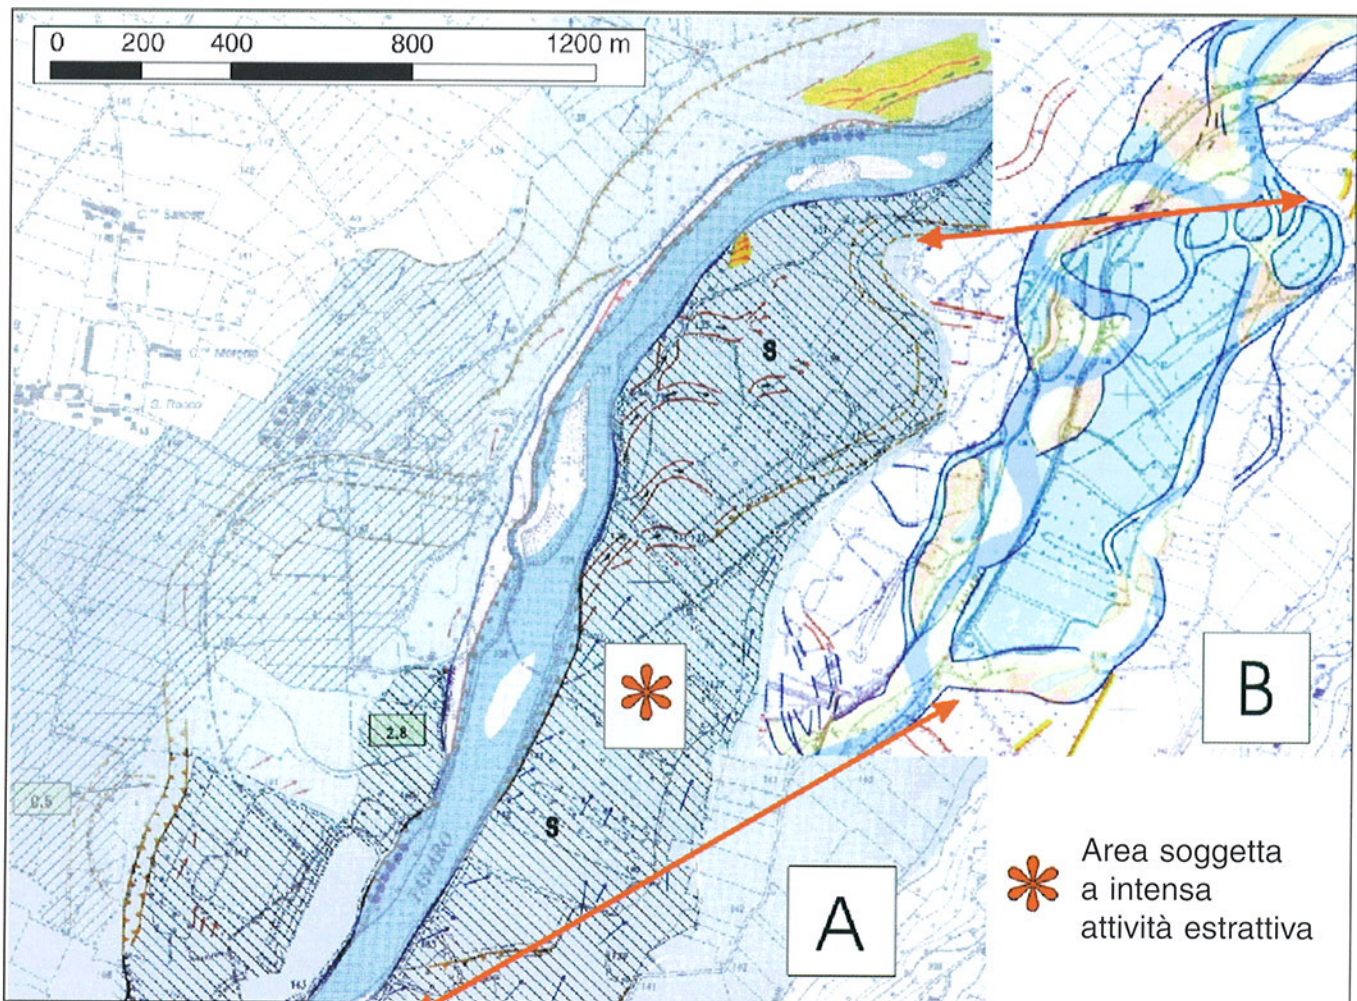
Fig. 31. Comune di Govone (Cn). La figura mostra il campo di inondazione in prossimità della località Canove (A), associato alla piena del novembre 1994 (Regione Piemonte, 1995. Per quanto concerne la simbologia occorre fare riferimento alla Tavola 2 della cartografia fuori testo), confrontata con l'ampiezza dell'aveo pluricursale ancora attivo nel 1954 (B) (Forlati Raffone, 1997). In tratteggiato obliquo su celeste scuro è indicata un'ampia zona soggetta ad attività estrattiva che occupa l'aveo pluricursale ancora attivo nel 1954.

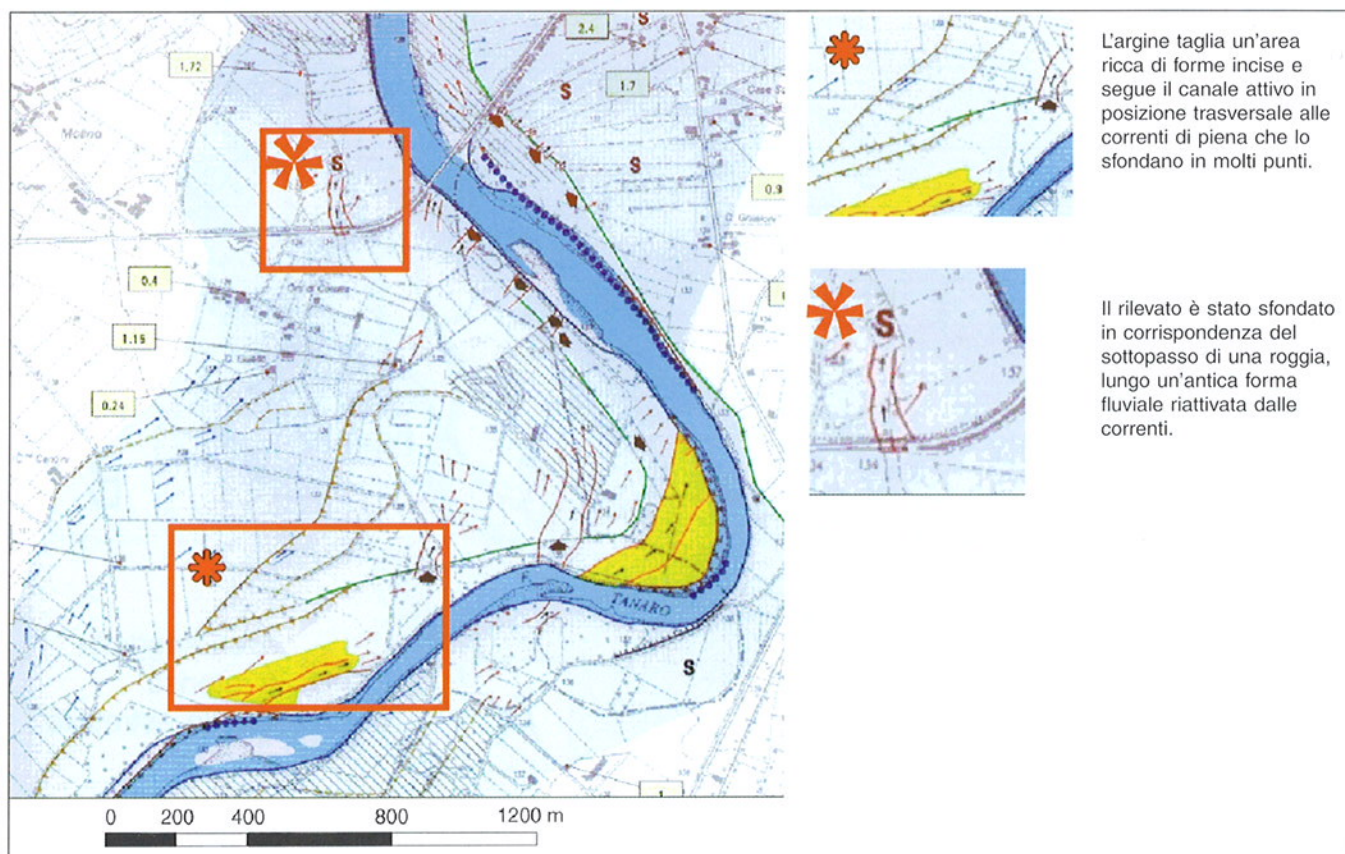
Fig. 32. Comuni Govone e di Costigliole d'Asti. Campo di inondazione e ricostruzione della dinamica dei deflussi nel tratto della grande ansa presente a monte di località Motta. (Regione Piemonte, 1995. Per quanto concerne la simbologia occorre fare riferimento alla Tavola 2 della cartografia fuori testo).

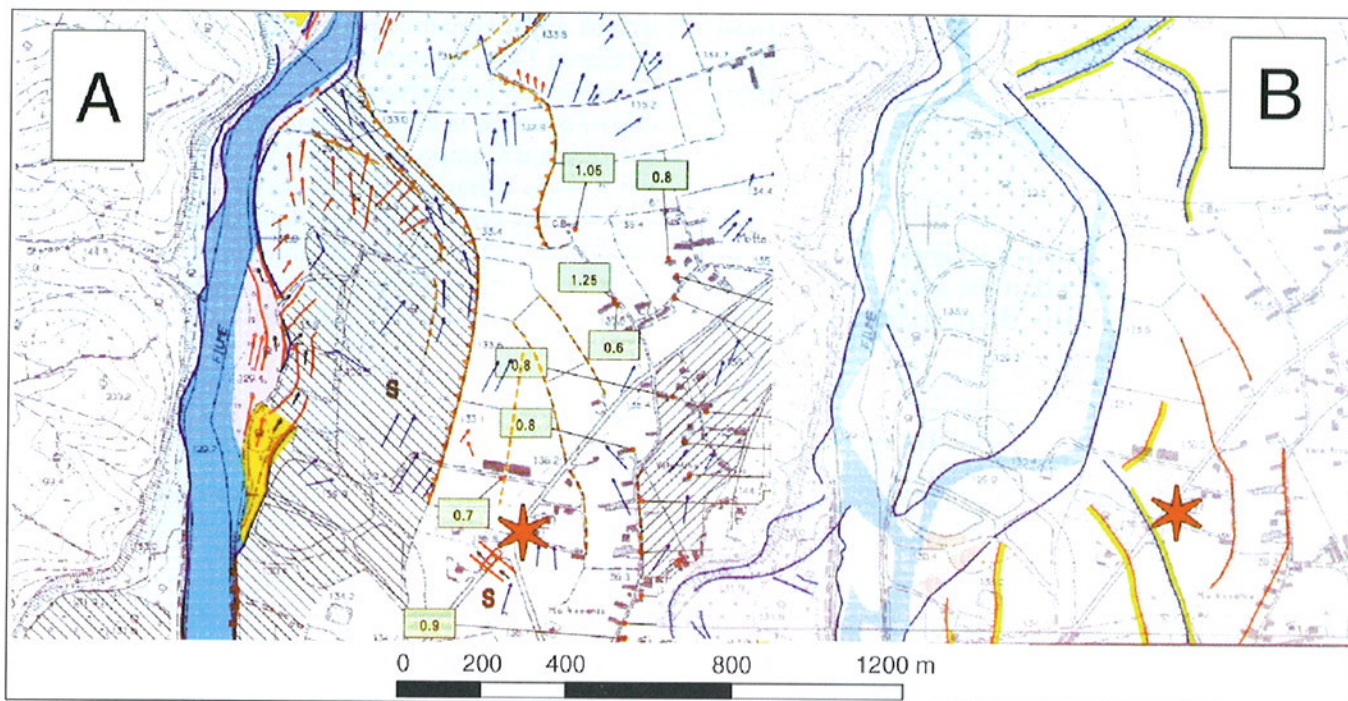
Anche la statale 231, che attraversa perpendicolarmente il fondovalle, ha condizionato pesantemente i deflussi delle acque esondate. Queste, dapprima si sono accumulate a tergo del rilevato stradale e, successivamente, lo hanno sfondato in due punti. Le rotture si sono verificate, in sponda sinistra, in corrispondenza dell'attraversamento di una roggia che scorre entro un'antica morfologia fluviale (Fig. 32) e, in sponda destra, in corrispondenza di un sottopasso che taglia una forma relitta attiva nel 1880 (Fig. 33).

Fig. 33. Comune di Costigliole d'Asti, località Motta. Confronto tra le aree inondate (carta A) (Regione Piemonte, 1995. Per quanto concerne la simbologia occorre fare riferimento alla Tavola 2 della cartografia fuori testo), nel tratto a valle della S.S. 231 e lo sviluppo dell'alveo pluricursale ancora attivo negli anni '50 (stralcio B, Forlati, Raffone, 1997). Sullo stralcio cartografico posto a destra sono riportate anche le forme fluviali abbandonate, appartenenti ad alvei modellati precedentemente agli anni '50 (linea blu a dentini, forme incise linea rossa a dentini, forme non incise). Si osservi, indicato dalla stella rossa, su entrambi gli stralci il tratto di rilevato asportato (A) collocato in corrispondenza di una forma antica, parzialmente incisa negli anni '50, ma attiva nel 1880 (B). Anche in questa zona l'area occupata dall'alveo attivo negli anni '50 risulta pesantemente soggetta ad attività estrattive.

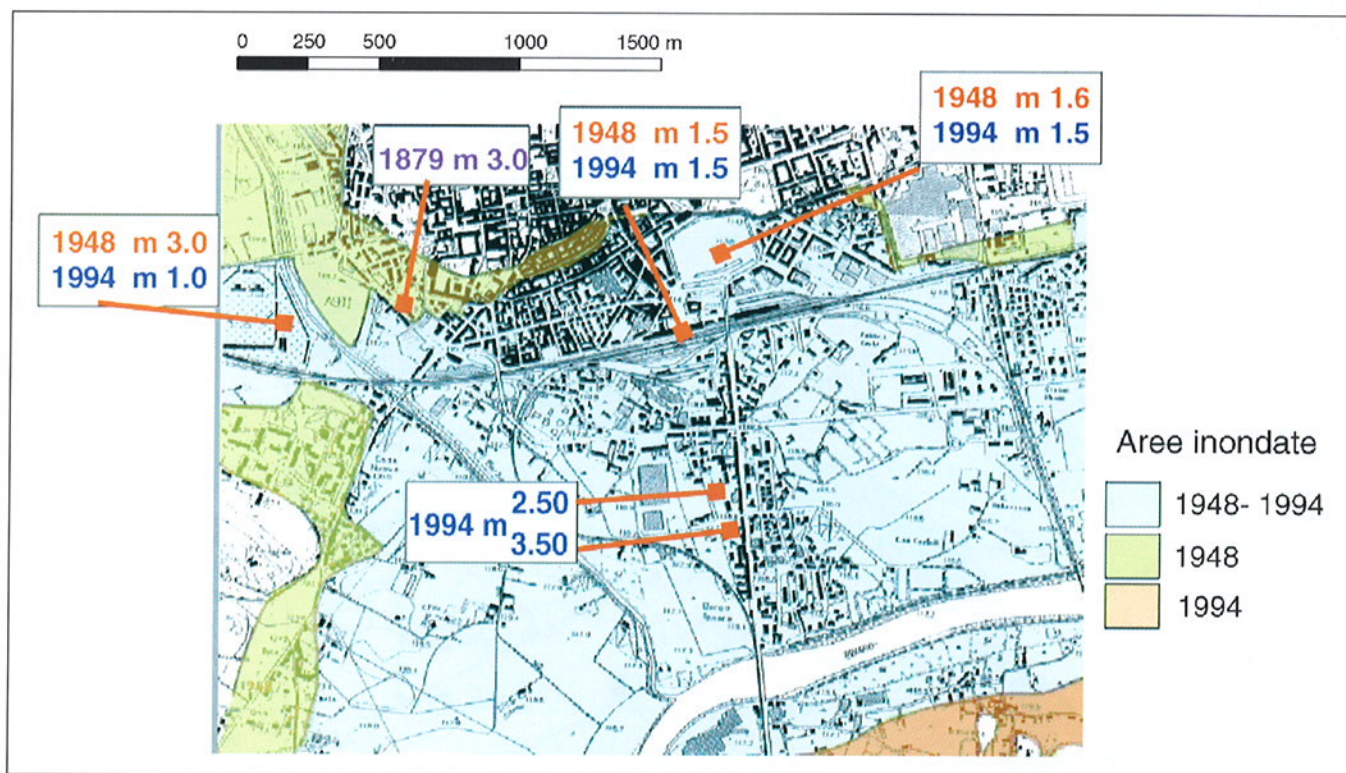
Anche nel novembre del 1994 le inondazioni hanno interessato la medesima area già colpita nel 1948, come dimostrato da una cartografia riferita a quell'alluvione (Angius, 1948) (Fig. 35).

Fig. 35. Città di Asti. Confronto tra le aree inondate durante gli eventi alluvionali del settembre 1948 (Angius, 1949) e del novembre 1994 e relative altezze delle aree inondate durante i due eventi. Le altezze inerenti l'evento del settembre 1948 sono ricavate da fonti storiche, mentre quelle connesse all'evento del 1994 sono state misurate in base alle tracce osservate su fabbricati. Viene anche riportata l'altezza delle acque di inondazione associate ad un evento di piena del Borbore del 1879 (da dati storici). Si osservi come anche in quell'occasione le acque raggiunsero i medesimi livelli riferiti alla piena del 1948, a testimonianza dell'estrema vulnerabilità della città di Asti alle piene sia del Borbore sia del Tanaro.

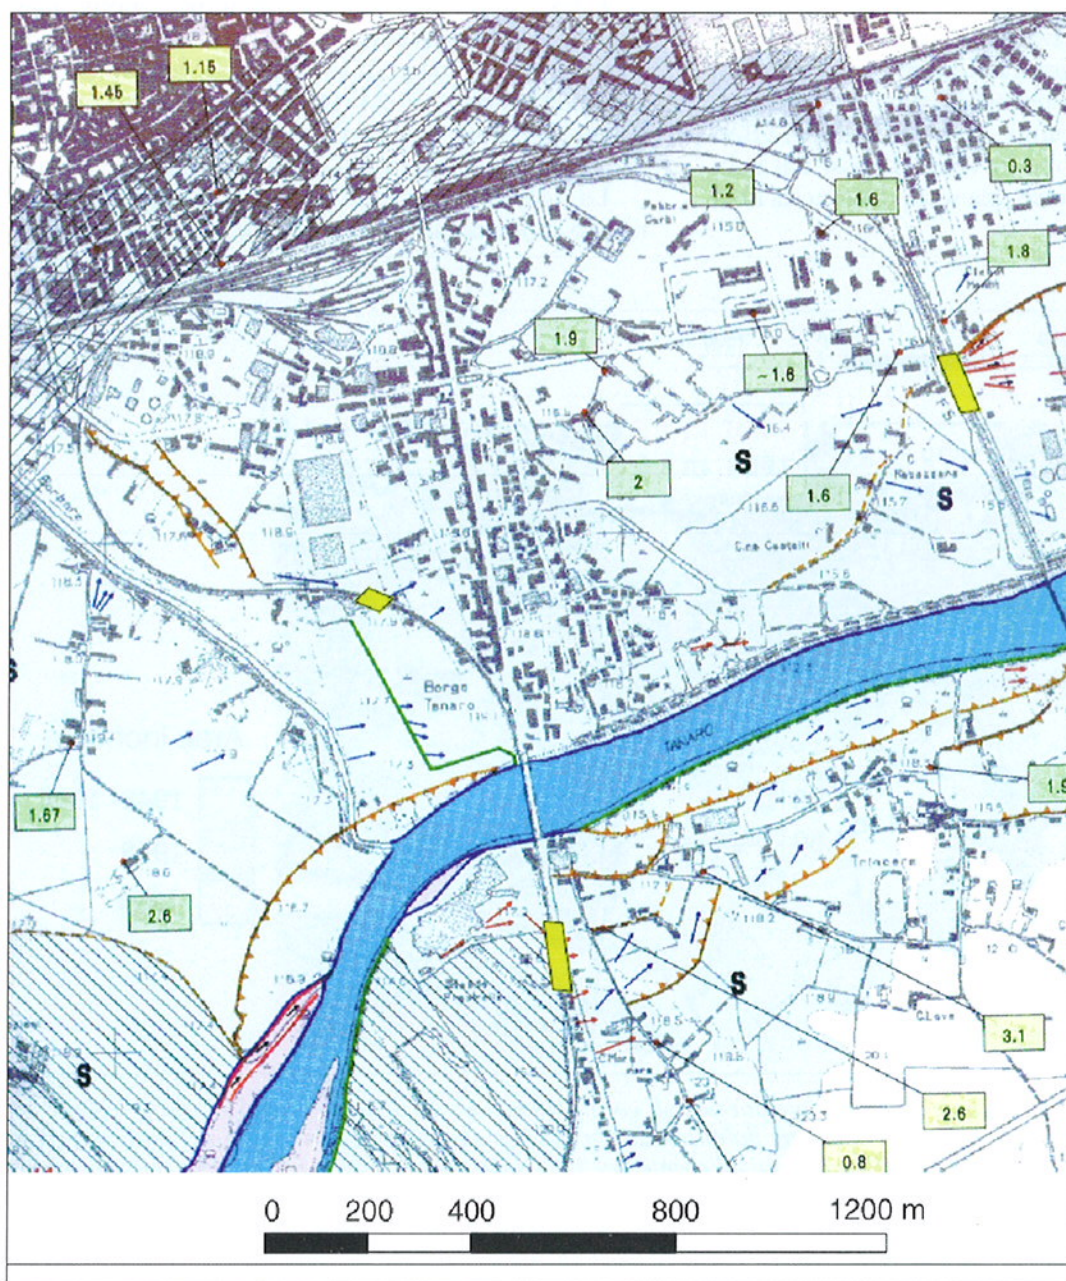
Fig. 37. Città di Asti. Carta del campo d'inondazione e della dinamica dei deflussi. I segmenti di colore giallo indicano tratti di rilevati asportati, posti generalmente in corrispondenza di antiche forme fluviali. (Regione Piemonte, 1995. Per quanto concerne la simbologia occorre fare riferimento alla Tavola 2 della cartografia fuori testo).

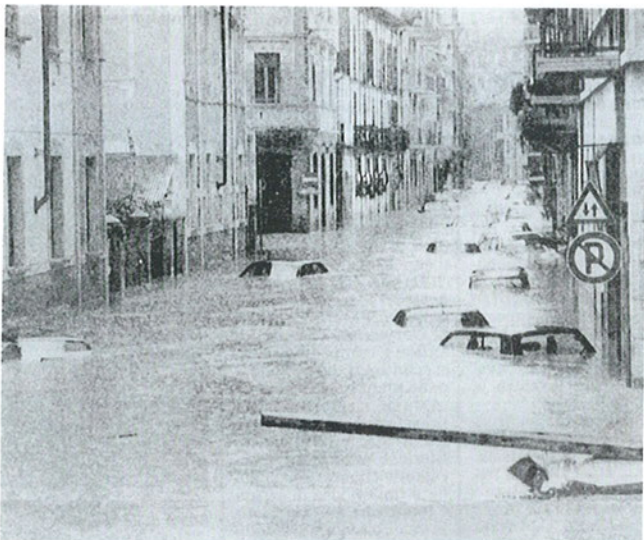
Fig. 38. Città di Asti. La foto (La Nuova Provincia 9-11-1994) mostra l'aspetto di Via Gutuari la mattina del 6 novembre.

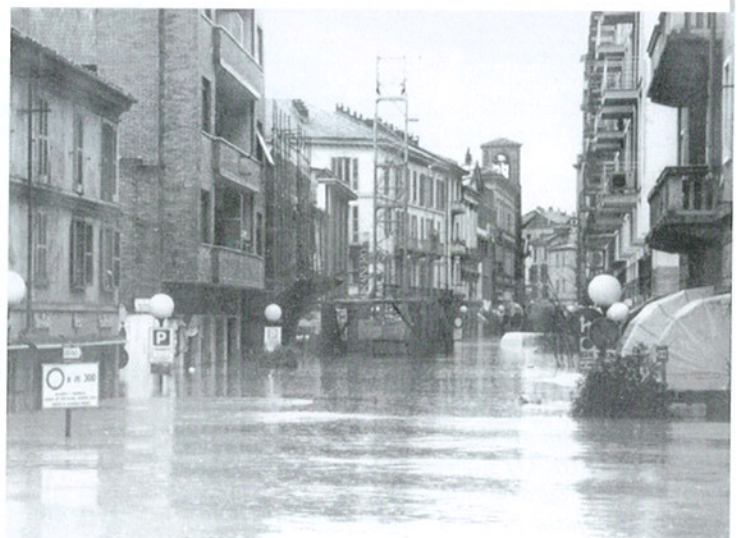
Fig. 39. Città di Asti. La foto mostra l'aspetto di Via Cavour la mattina del 6 novembre (CNR/IRPI, 1995).

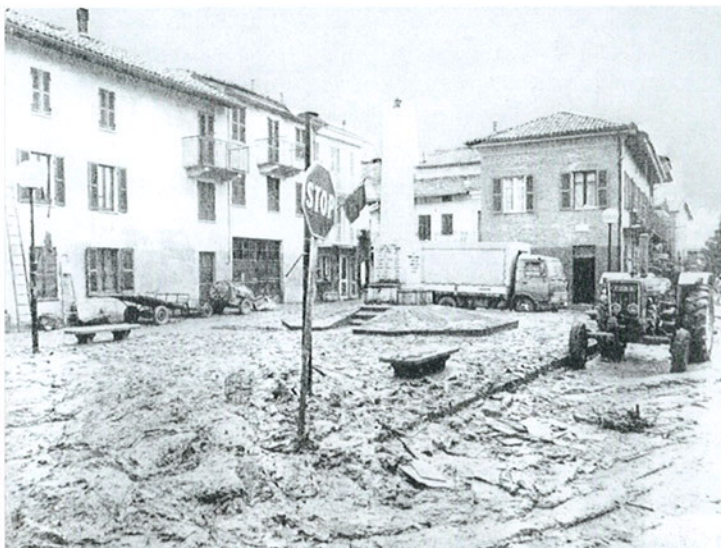
Fig. 45. Rocchetta Tanaro dopo il ritiro delle acque (Calosso, Nosenzo, 1995).

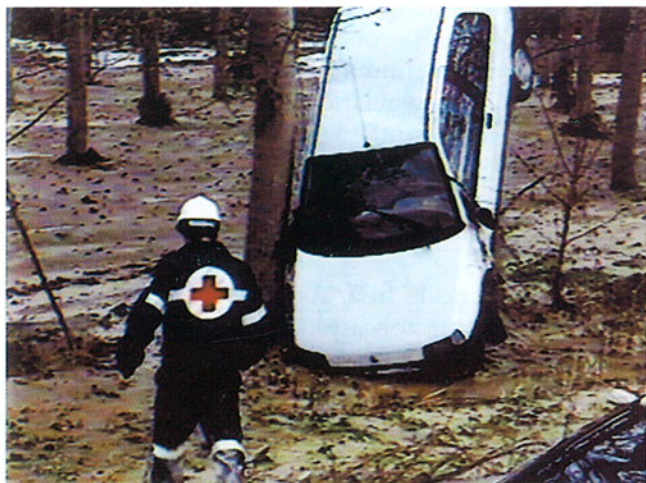
Due edifici crollano sotto l'urto delle acque, mentre altre decine di fabbricati sono allagati, alcuni fino al secondo piano fuori terra, decine di autovetture e grandi quantità di materiali diversi vengono trascinati per centinaia di metri nei campi (Fig. 47).

Fig. 47. La fotografia mostra una delle autovetture coinvolte e trasportate durante il colmo della piena.

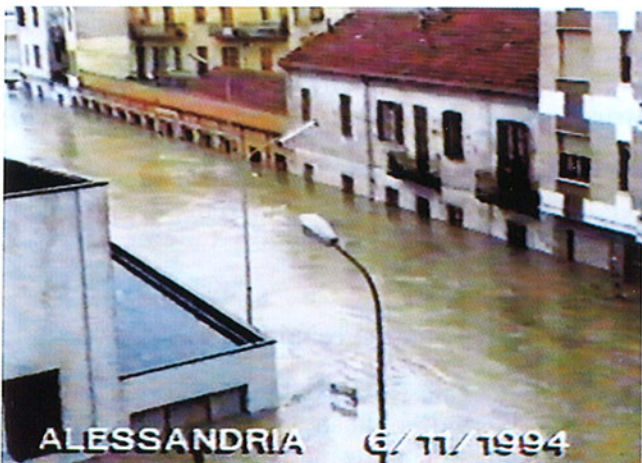
Nell'aeroporto di Alessandria (Piazza d'Armi), allo sbocco delle vie si generano conoidi di limo, detriti, autovetture e cassonetti fluitati per diverse centinaia di metri in direzione E-SE, le zone del Cimitero Comunale e del "Villaggio dei Commercianti" sono allagate al 90% (Fig. 48).

Fig. 48. Città di Alessandria. La ripresa mostra una delle vie del centro storico della città completamente sommersa dalle acque la domenica 6 novembre 1994 (C.R.I. - Studio Levi).

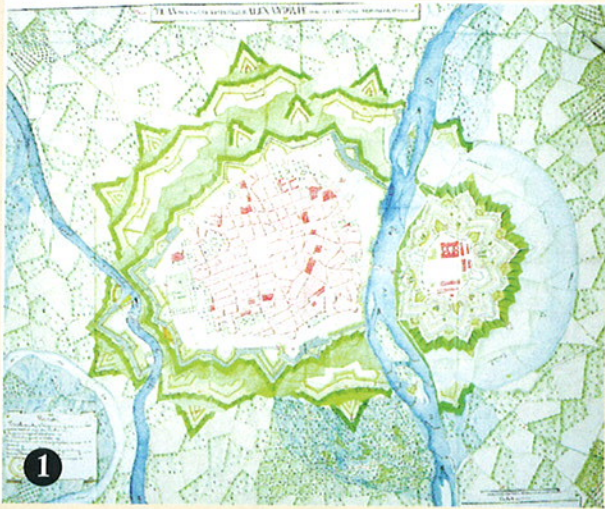
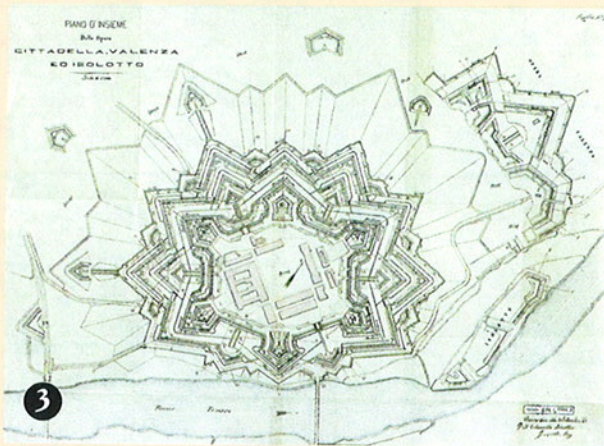
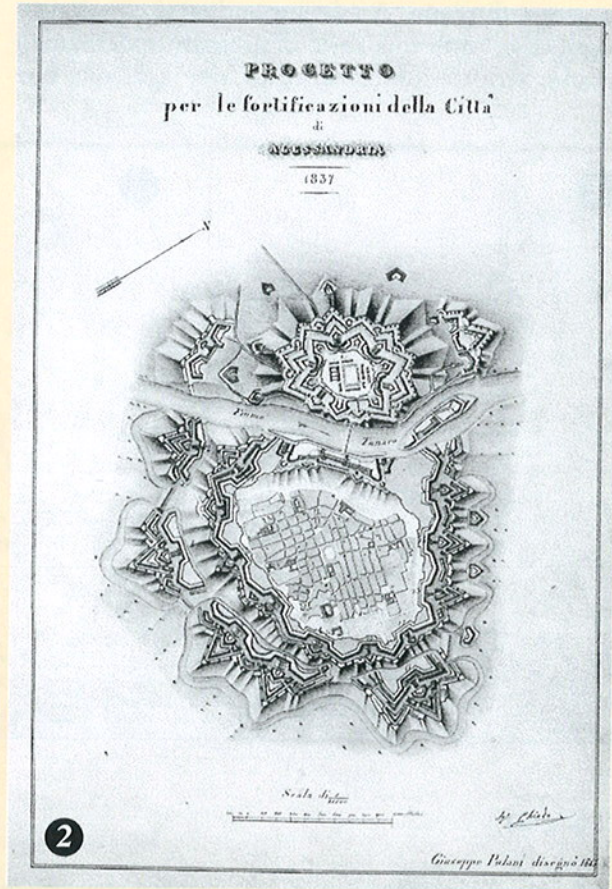
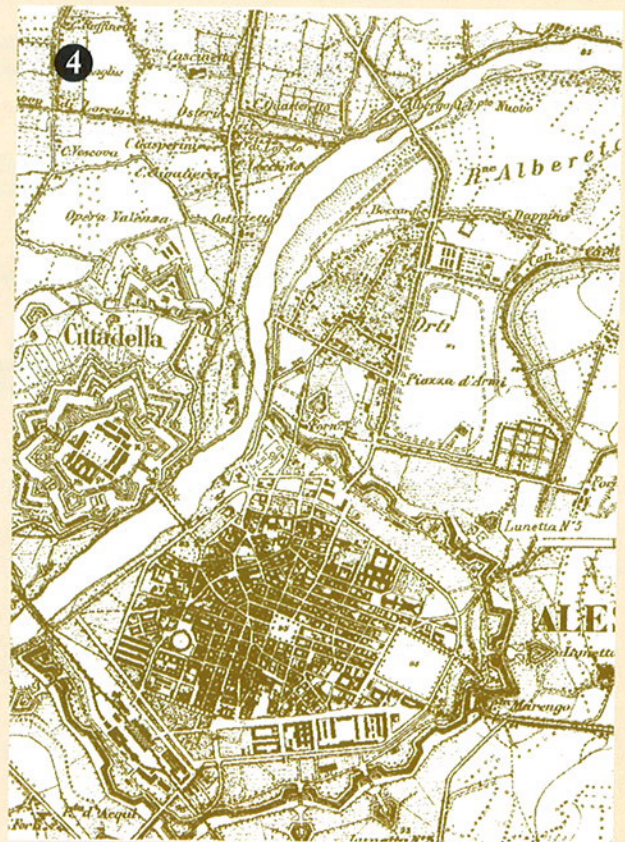
Tav. II.

4) Un ultimo esempio di modificazione antropica, sempre legata ad esigenze di natura militare, riguarda il progressivo spostamento del rione Orti verso Nord, avvenuto nell'arco di alcuni secoli.

L'analisi delle cartografie disponibili, ha permesso di ricostruire infatti la dinamica evolutiva del rione rispetto al centro edificato; il progressivo allontanamento dalla città, a causa delle modificazioni e degli ampliamenti della cinta muraria cittadina, portò allo spostamento del nucleo centrale del rione e della relativa chiesa per ben due volte. Nel secondo dopoguerra, l'abbattimento della cinta muraria permise un collegamento con la città tramite una fascia a servizi (macello, mercati, depositi, ecc.) ottenuta con il riutilizzo dei terreni demaniali livellati. Si ottenne perciò una appendice alla città, prolungata in modo ano-

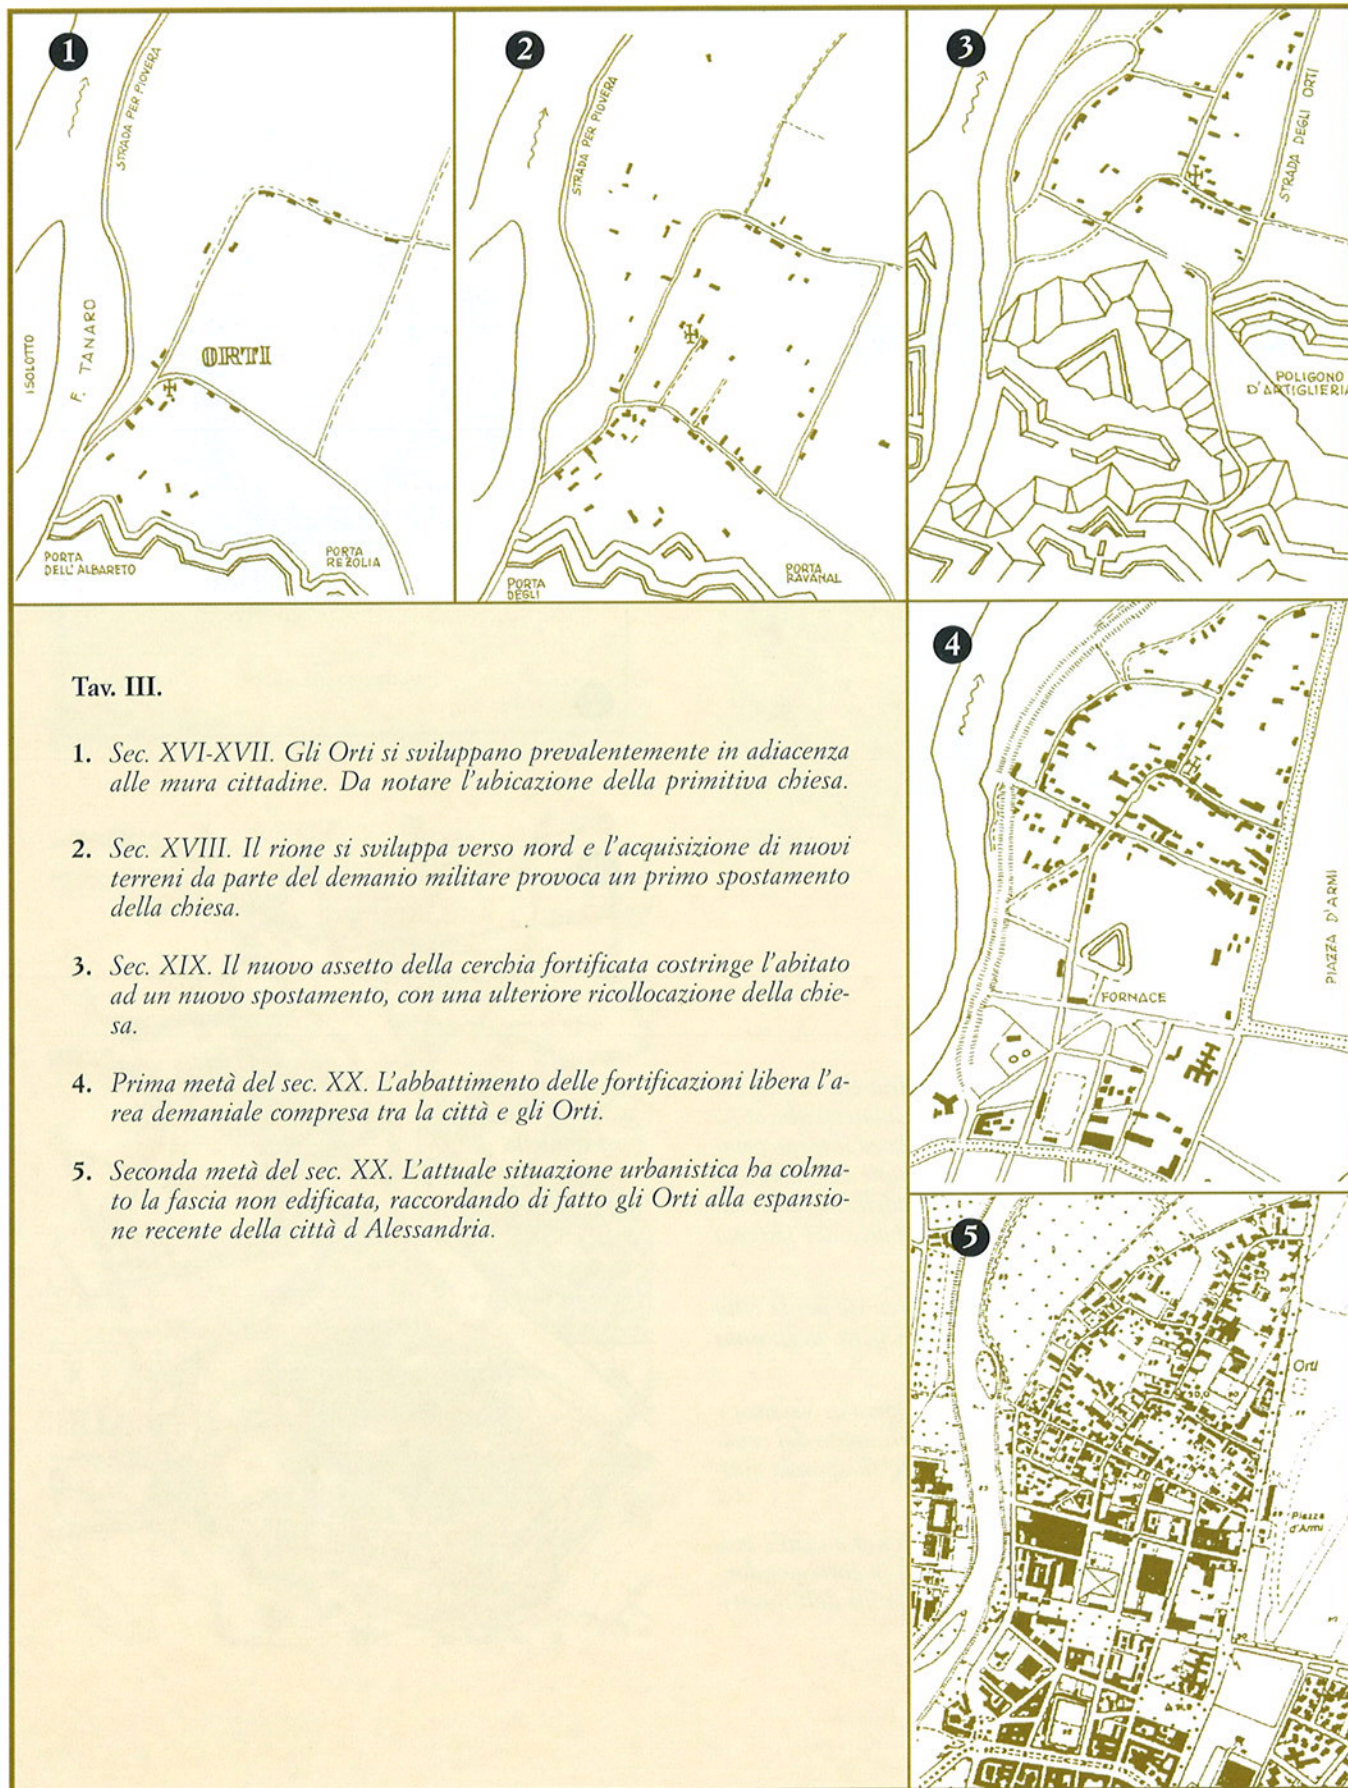
malo verso Nord, che occupò un'area di espansione delle acque di piena. A tale appendice si congiunsero, verso Est, tutta una serie di arginature demaniali e private, a difesa unicamente di aree agricole, che

andando a collegarsi con quelle del fiume Bormida ridussero drasticamente le possibilità di laminazione delle acque nella parte settentrionale del circondario agricolo della città (Tav. III).
