Processi sulla rete idrografica primaria

PREMESSA

L'evento di piena che ha interessato la rete idrografica piemontese nel novembre 1994 è risultato, per parte di essa, il più grave di cui si abbia memoria nell'ultimo secolo.

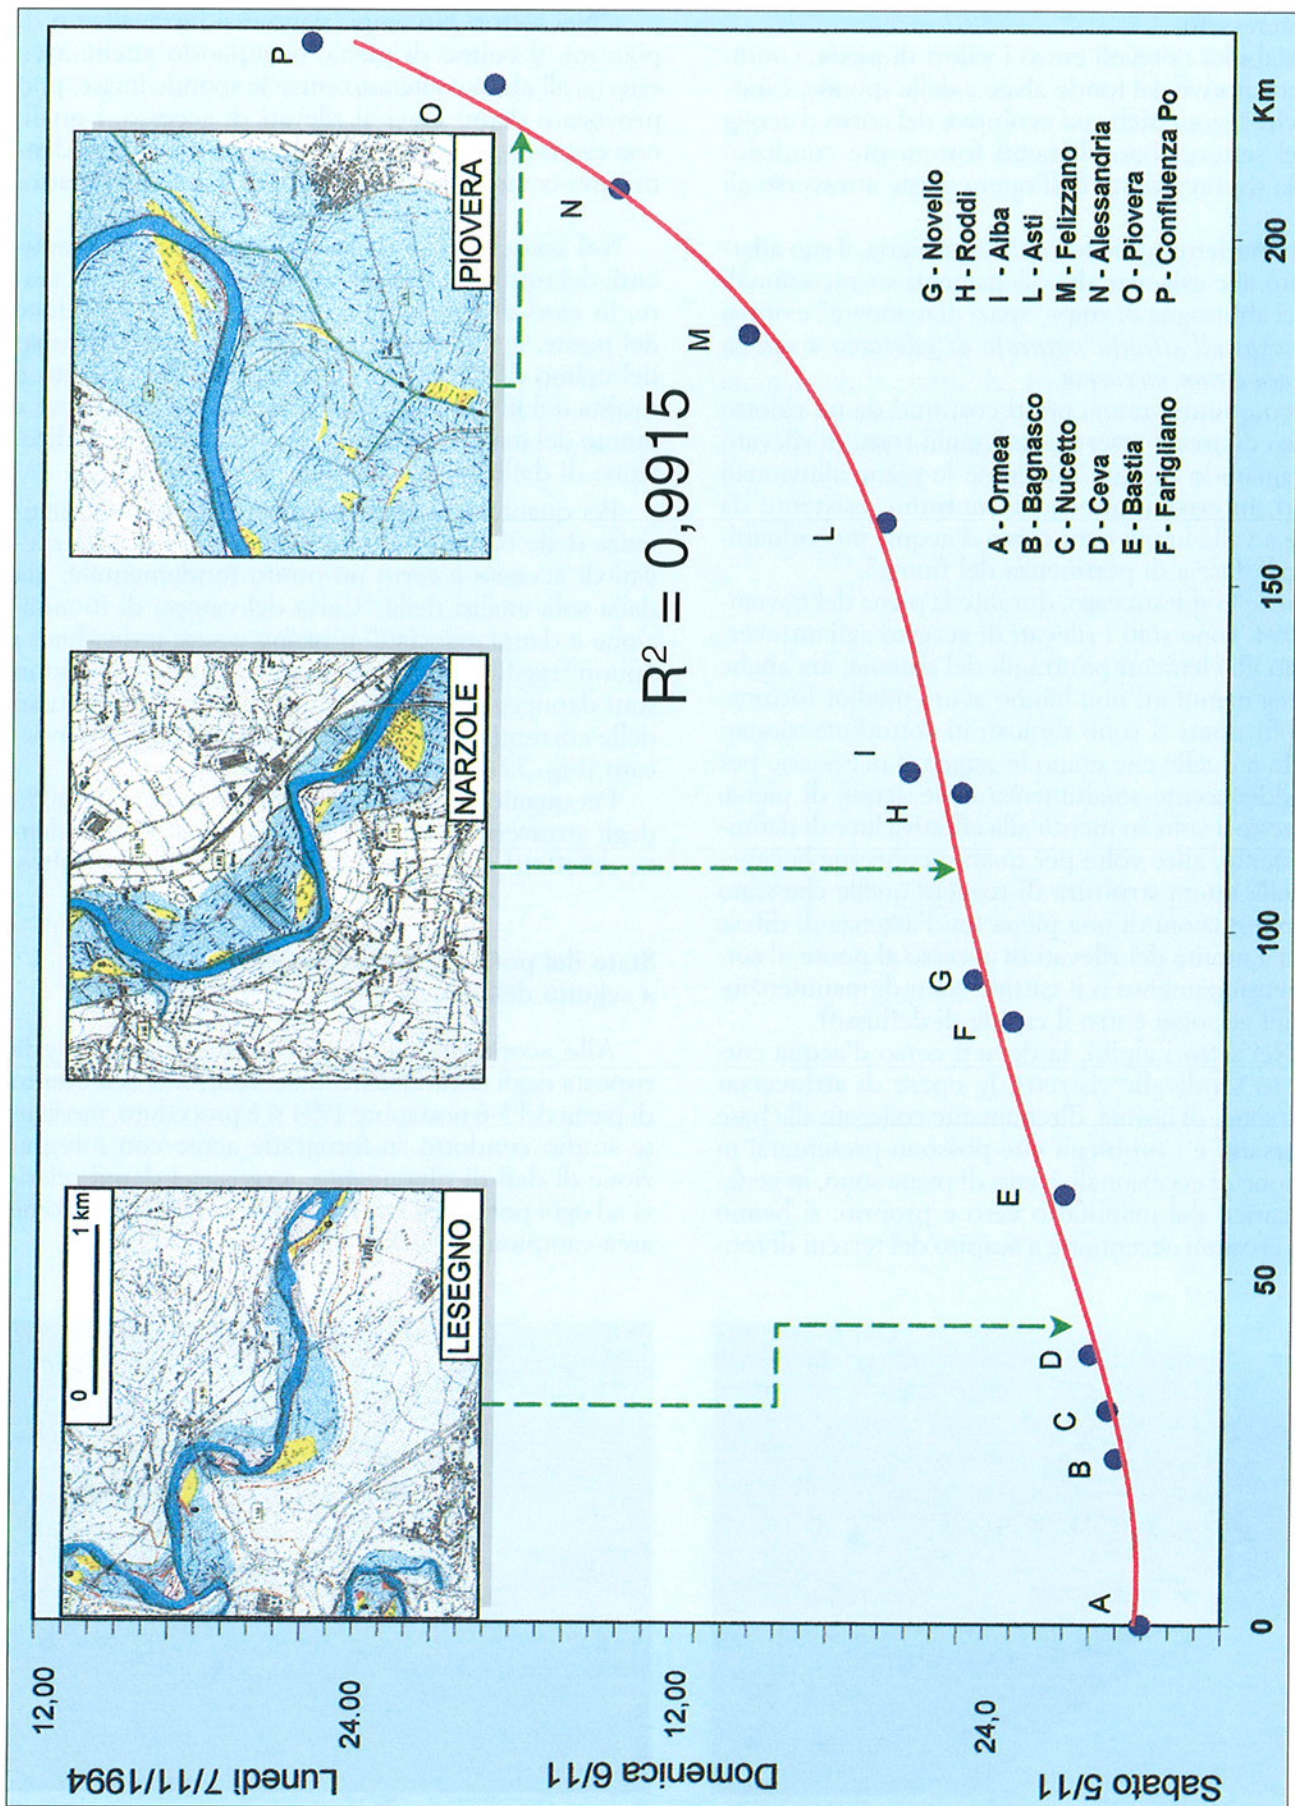
Diagramma tempi/distanze relativo al transito del colmo della piena lungo l'asta del fiume Tanaro nel tratto compreso tra Ormea (CN) e la confluenza (AL).
