Quadro dei processi di instabilità geologica

2.2. ANALISI DELL'EVENTO

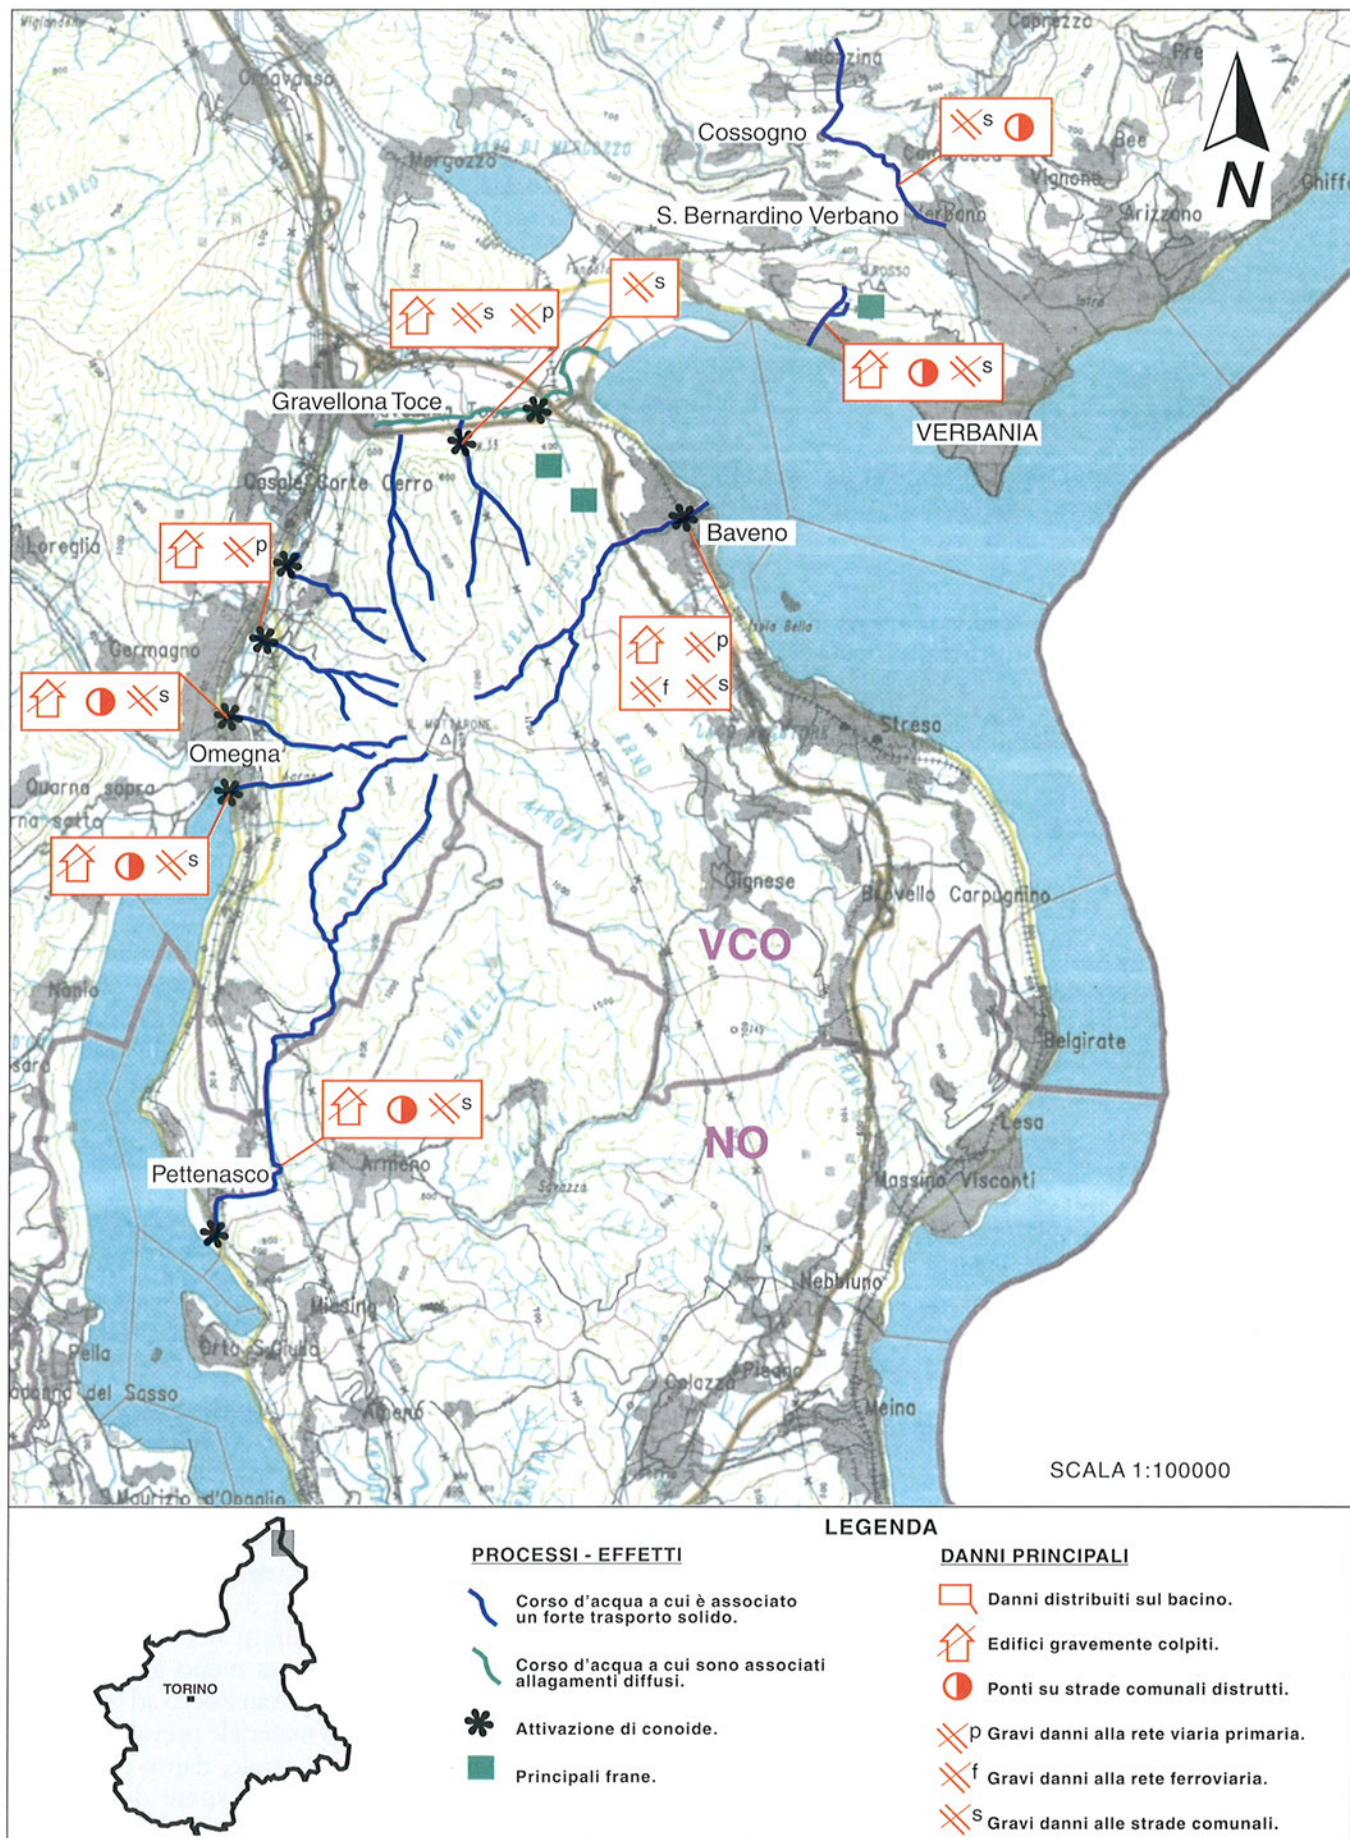
In primo luogo sono stati condotti rilievi sul campo e ispezioni aeree (voli in elicottero) che hanno consentito di inquadrare i fenomeni nelle seguenti tipologie principali: colate detritiche torrentizie incanalate con attivazione, per esondazione e deposito, dei conoidi alluvionali; frane per saturazione e fluidificazione della copertura superficiale e frane di detrito grossolano; inondazione per transito di flussi iperconcentrati delle zone distali dei conoidi e allagamenti delle piane alluvionali, specie nelle zone con difficoltà di drenaggio (Fig. 1).

Fig. 1. Comuni colpiti dall'evento alluvionale dell'8 luglio 1996. Principali processi e danni.

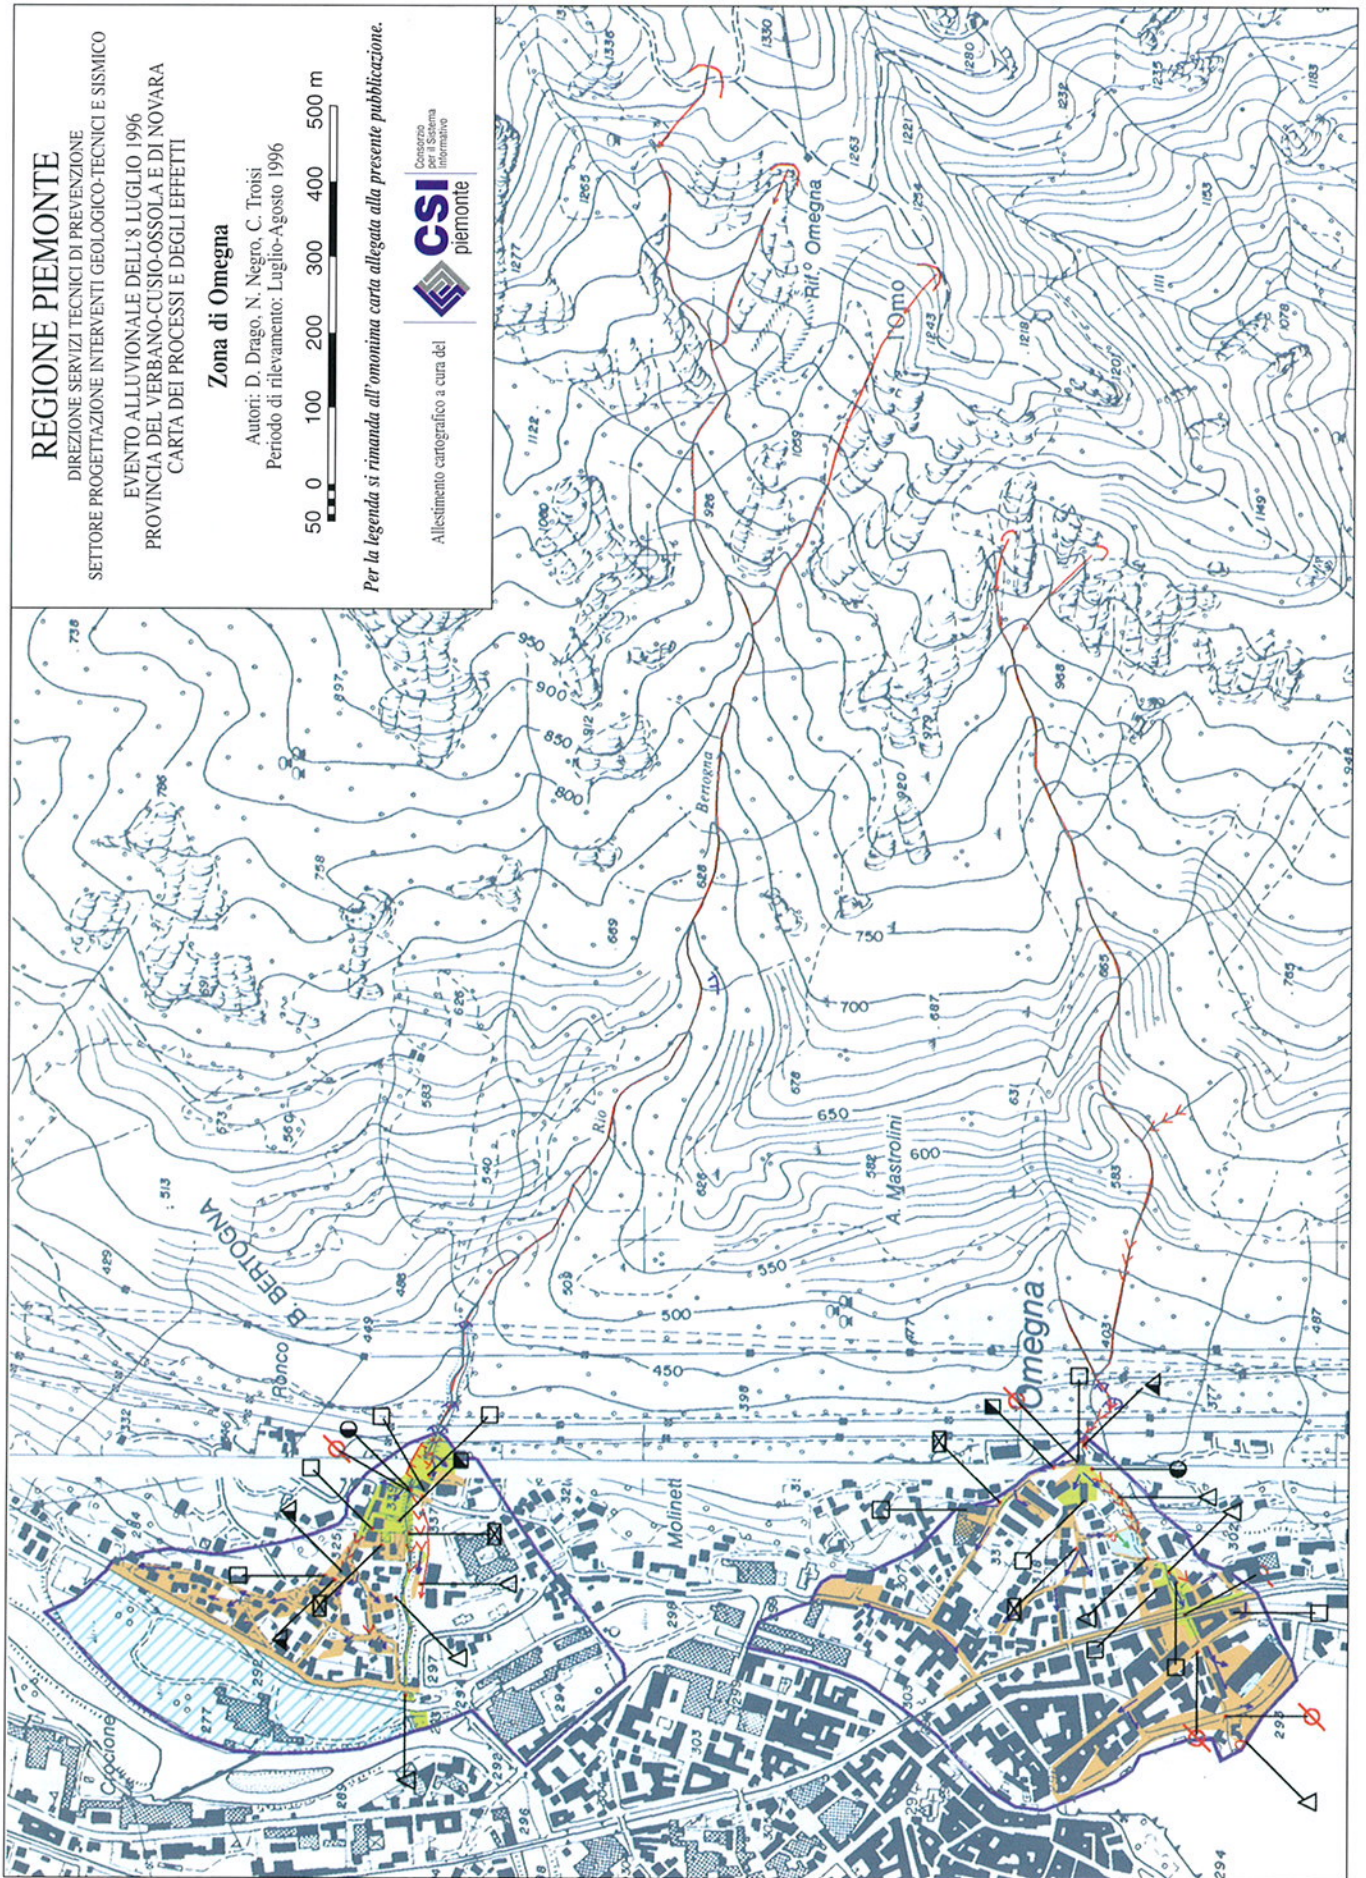
Lungo i rii Inferno, S. Rocco, Bertogna ed il t. Pescone sono avvenuti fenomeni di trasporto in massa che hanno provocato, in corrispondenza dei rispettivi conoidi alluvionali (Fig. 5), notevoli danni a edifici ed infrastrutture, determinando, in località S. Rocco, il decesso di una persona. Si sono inoltre verificati vari fenomeni di minore entità lungo i rii minori, in particolare nelle località Borca ed Agrano.

Fig. 5. Stralcio della cartografia "Eventi alluvionali dell'8-7-1996. Provincia del Verbano-Cusio-Ossola e di Novara. Carta dei Processi e degli Effetti", tavola "Omegna", riportante i rii Bertogna e S. Rocco (Comune di Omegna).
