PROCESSI DI INSTABILITÀ IDROGEOLOGICA ED EFFETTI ASSOCIATI

◆ 2.2 QUADRO DEI PROCESSI E DEGLI EFFETTI

2.2.1 FIUME TOCE

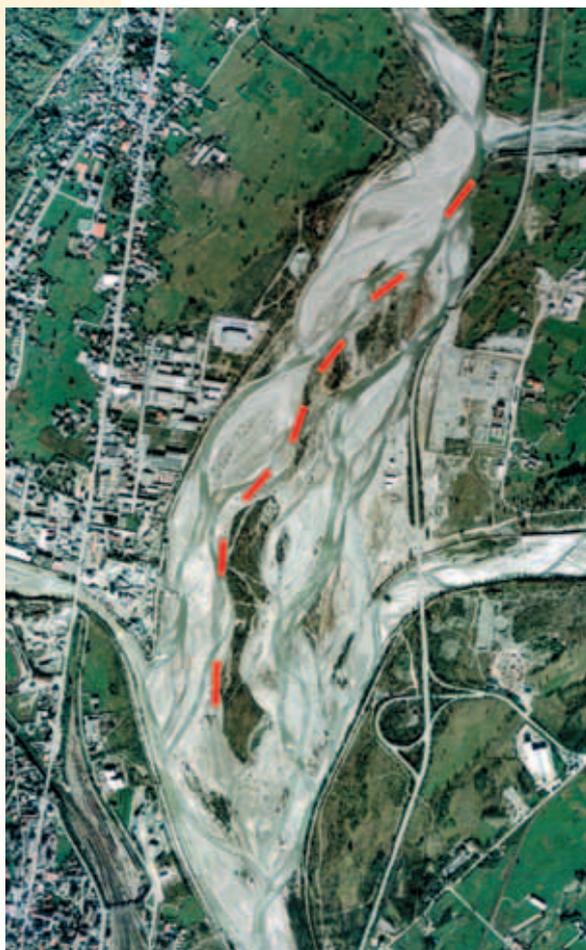
Figura 2.1 ◆
Comuni di Maserà,
Montecrestese,
Crevoladossola e
Domodossola. Direzione
della corrente dall'alto verso
il basso. Confluenze nel
Toce dei tributari: Diveria,
Isorno, Bogna e Melezzo
Occidentale. Con il
tratteggio rosso è indicata la
ripa fluviale del letto di
magra prima dell'evento.
L'inondazione si è espansa
in prevalenza in sinistra
idrografica.

2000, che ha asportato un lungo tratto del rilevato della superstrada e rimodellato il piano campagna formando nuovi canali e barre di deposito (**Figura 2.1** ◆).

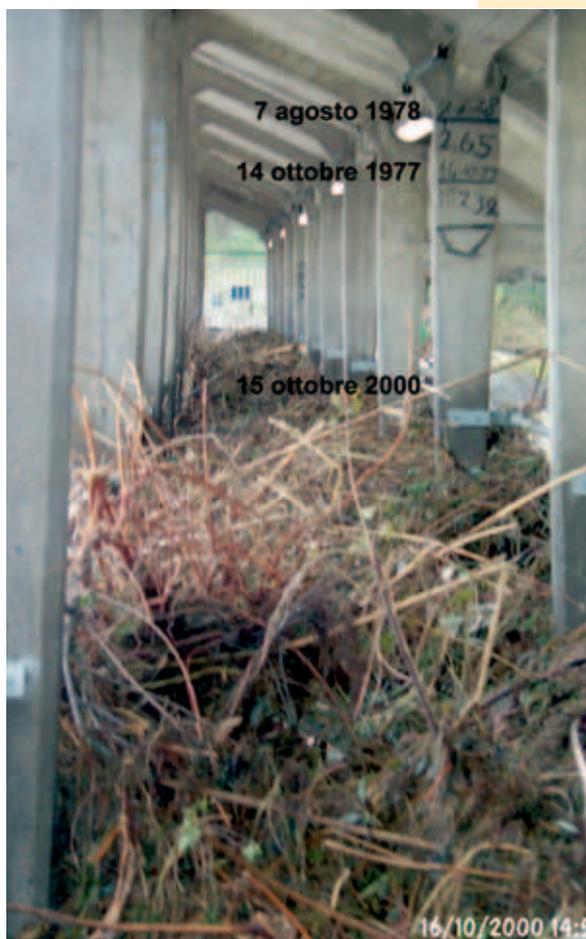
Figura 2.2 ◆

Alla derivazione di Campo Albino sono marcati, sulla faccia di un pilastro di sostegno della pensilina di copertura, i livelli, misurati in metri rispetto al piano di calpestio della passerella di guardia, riferiti al 14 ottobre 1977 (2.32 m) e al 7 agosto 1978 (2.65 m). Il colmo di piena 2000 ha sommerso di 1.8 m il livello di riferimento (**Figura 2.2** ◆)

Comune di Vogogna. Opera di presa in località Campo Albino ingombra di detriti il giorno successivo il colmo di piena. Le date evidenziano i livelli idrometrici delle piene storiche. (Foto per gentile concessione società TESSENDERLO).

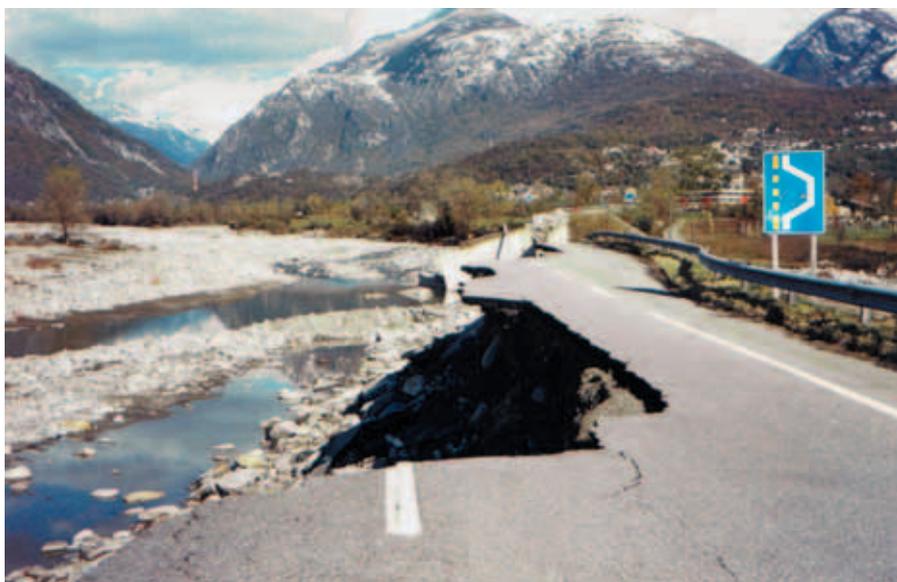
Figura 2.3 ◆

Comune di Masera. Direzione della corrente verso l'osservatore. Interruzione della superstrada del Sempione n. 33 a causa dell'asportazione del rilevato in corrispondenza di un sottopasso.

Il secondo canale, seguendo la ripa fluviale di erosione formata dalla piena del 1978, si è diretto verso la centrale di compressione gas di Masera. Lungo questo percorso la corrente ha causato il ribaltamento di un muro di rivestimento spondale alla confluenza Isorno – Toce e ha asportato completamente un tratto del rilevato della superstrada, facendo collassare un sottopasso scatolare in cemento armato. (Figura 2.3 ◆)

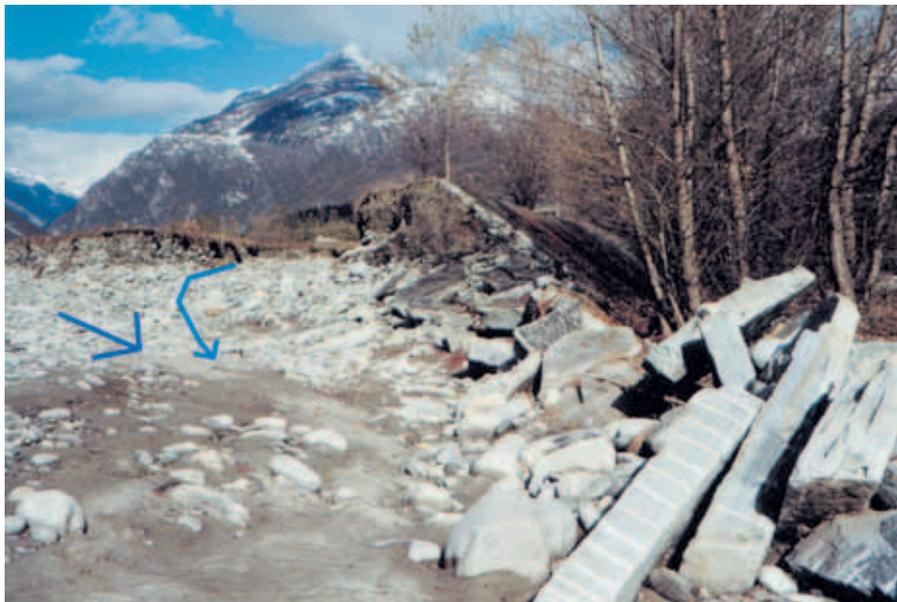
Figura 2.5 ◆

I due rami ricongiunti hanno poi demolito un lungo tratto dell'argine in froldo destro del Melezzo Occidentale per andare ad impattare contro l'argine sinistro dello stesso torrente. (Figura 2.5 ◆)

Comune di Masera. Direzione della corrente verso l'osservatore. I canali fluviali di neoformazione (in blu) hanno aggirato e sfondato l'argine del torrente Melezze, a monte della confluenza del medesimo nel Toce.

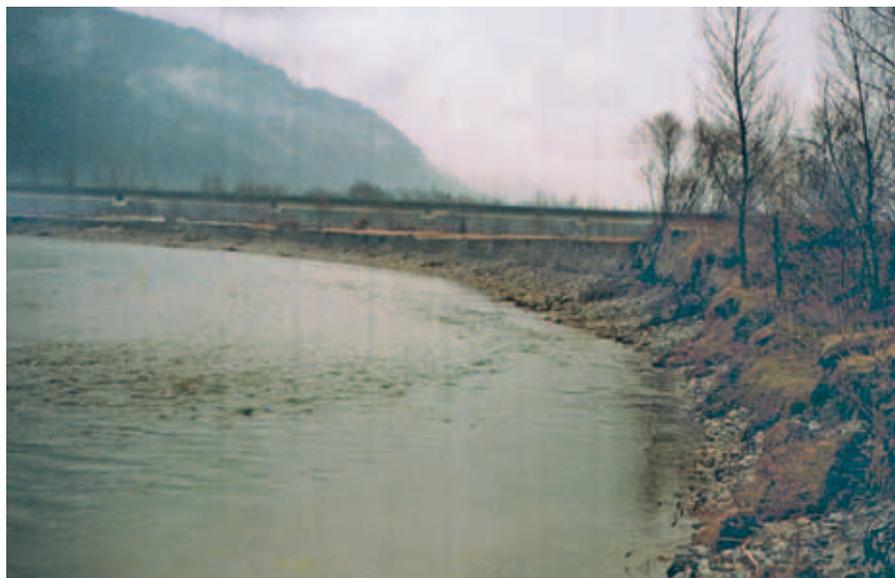
Figura 2.6 ◆

La migrazione del canale ha eroso sensibilmente le ripe fluviali destabilizzando le fondazioni degli argini e portando alla luce, poco prima del viadotto di Beura, rifiuti interrati. (Figura 2.6 ◆)

Comune di Villadossola. La direzione della corrente si allontana dall'osservatore. Accentuata erosione spondale della riva fluviale destra a monte del viadotto Villadossola - Beura Cardezza.

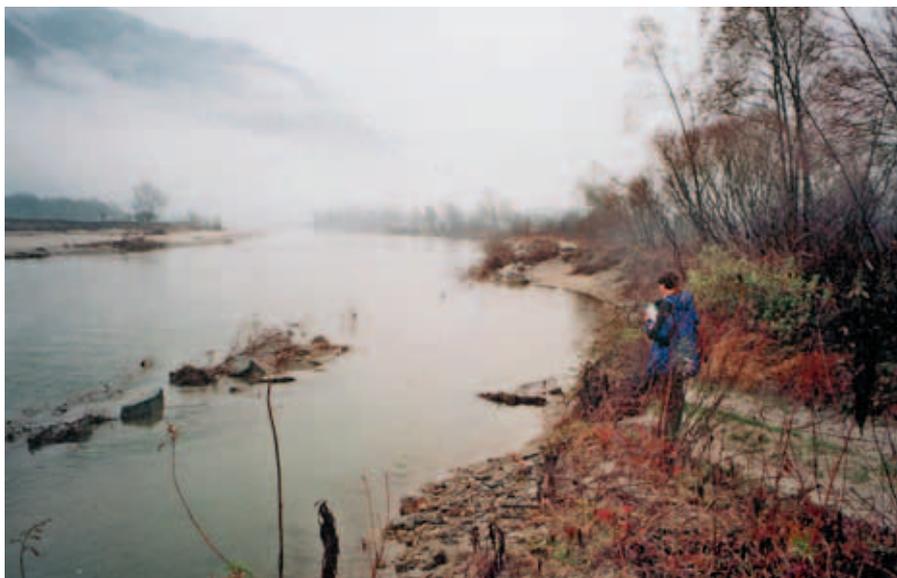
Figura 2.7 ◆

Comune di Pallanzeno. Direzione della corrente si allontana dall'osservatore. Erosione spondale della riva fluviale destra con danneggiamento di prismata.

Di fronte a Pallanzeno si è accentuato lo spostamento verso destra e verso valle del filone principale della corrente, già in atto da alcuni anni. La piena ha profondamente eroso la riva fluviale per alcune decine di metri, coinvolgendo anche delle prismate di sponda. (Figura 2.7 ◆)

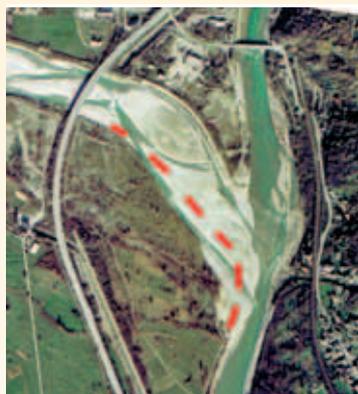
Figura 2.8 ◆

Comune di Vogogna. Direzione della corrente verso l'osservatore. L'abbassamento del fondo alveo, accresciuto da fenomeni di erosione innescati dalla piena, ha accentuato i problemi di stabilità delle pile del ponte della Masone, già prima dell'evento scoperte e sottofondate. La piena al colmo ha lambito l'impalcato del ponte e sormontato la riva fluviale destra.

In corrispondenza del restringimento del ponte della Masone si è verificata un'intensa erosione di fondo che ha scalzato parzialmente una pila del ponte facendo temere per la sua stabilità. (Figura 2.8 ◆)

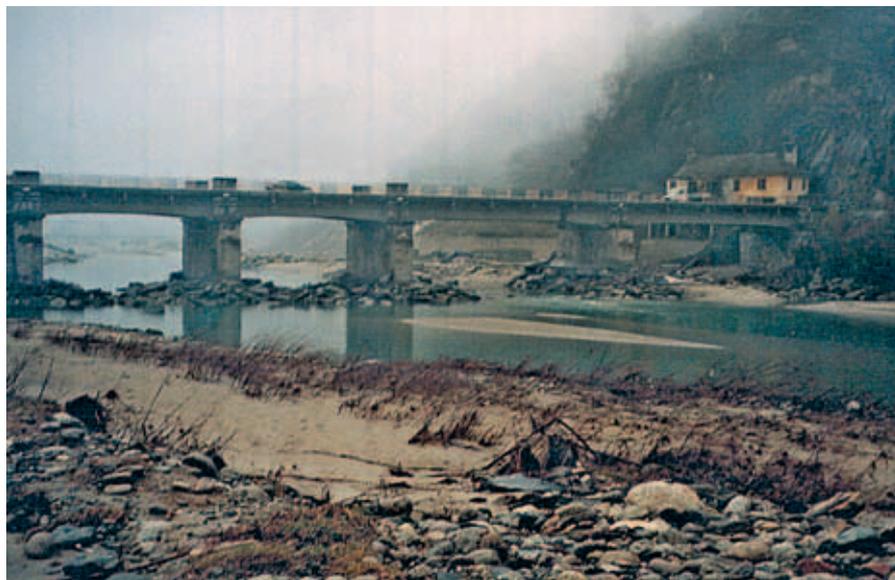
Figura 2.9 ◆

Comuni di Vogogna e Pieve Vergonte. Direzione della corrente dall'alto verso il basso. Accentuata erosione della riva fluviale destra dell'Anza alla confluenza nel Toce. In alto nella foto il ponte della Masone

La confluenza dell'Anza si è modificata sensibilmente spostandosi decisamente verso valle. (Figura 2.9 ◆)

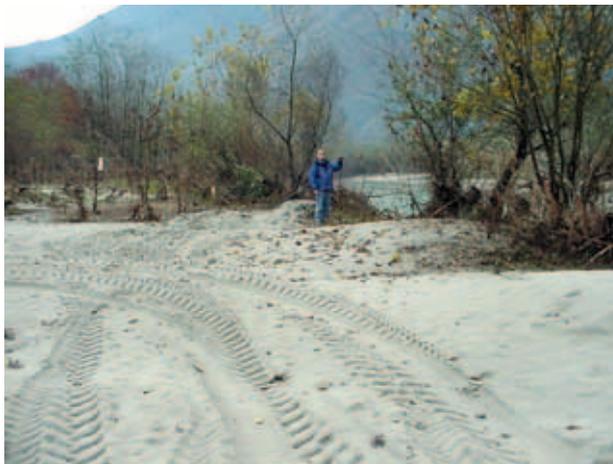
Più a valle, la ripa fluviale ha iniziato ad essere tracimata in prossimità del depuratore di Vogogna, prima debolmente nel tratto dove la ripa fluviale è alta, poi con maggiore energia dove la stessa si abbassa. Le correnti straripate hanno rilasciato consistenti depositi sabbiosi di tracimazione in prossimità della ripa fluviale e lungo le forme fluviali d'alveo relitte. (Figura 2.10 ◆)

Figura 2.10 ◆
Comune di Premosello Chiovenda. Direzione della corrente si allontana dall'osservatore. Confluenza torrente Crotta – fiume Toce. Depositi di tracimazione rilasciati dallo straripamento della ripa fluviale con elevata energia. Tirante stimato superiore a 1.50 m.

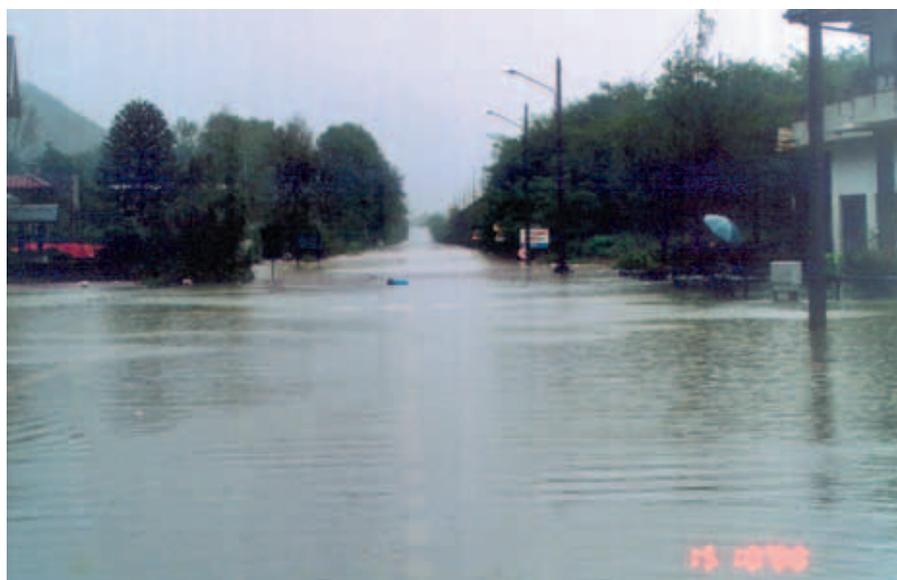
Figura 2.11 ◆
Comune di Premosello Chiovenda. Allagamento della periferia sud del centro abitato e della strada statale vecchia del Sempione (località Palera). Sulla destra il rilevato ferroviario oltrepassato dall'inondazione attraverso i sottopassi. (Per gentile concessione Comune di PREMOSELLO CHIOVENDA)

L'allagamento ha interessato anche una zona depressa del centro abitato situata oltre il rilevato ferroviario. (Figura 2.11 ◆) Parte delle aree protette dagli argini è stata allagata a causa di fenomeni di rigurgito e ristagno di acque superficiali.

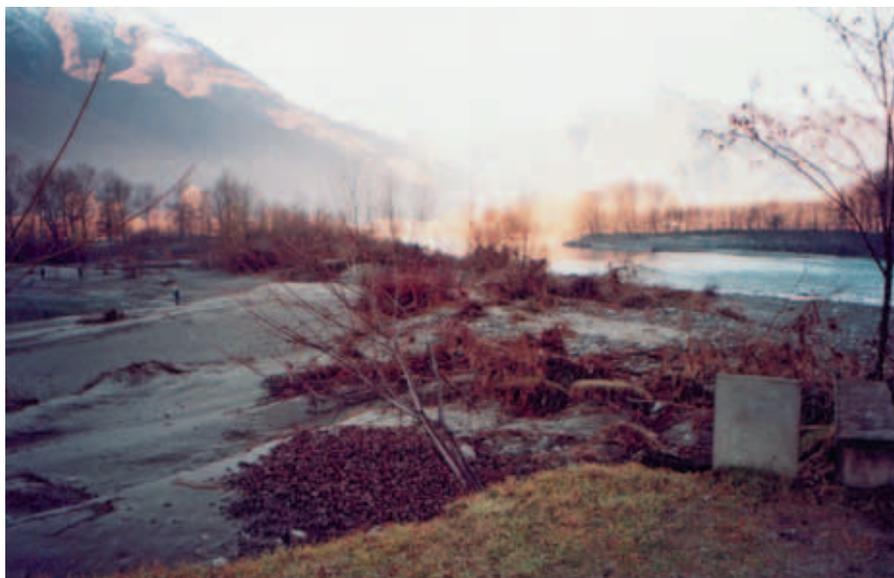
Figura 2.12 ◆

Comune di Vogogna. Direzione della corrente verso l'osservatore. Rotta della ripa fluviale destra con asportazione delle deboli arginature in terra. La rotta ha riattivato forme fluviali relitte inondando un lago di pesca sportiva e successivamente il campo da calcio di Megolo.

evidenza topografica: uno di fronte a Megolo di Fondo, l'altro di fronte ad Anzola d'Ossola. A Megolo di Fondo si è verificato il sifonamento e successivo sfondamento delle deboli arginature che chiudevano uno dei canali abbandonati; la rotta ha investito un lago di pesca sportiva ed un campo da calcio. (Figura 2.12 ◆) La cartografia catastale evidenzia che il lago riutilizza una cava sottofalda ubicata nel mezzo di un'antica isola fluviale posta al centro di canali anastomosati attivi fino all'inizio del XIX secolo.

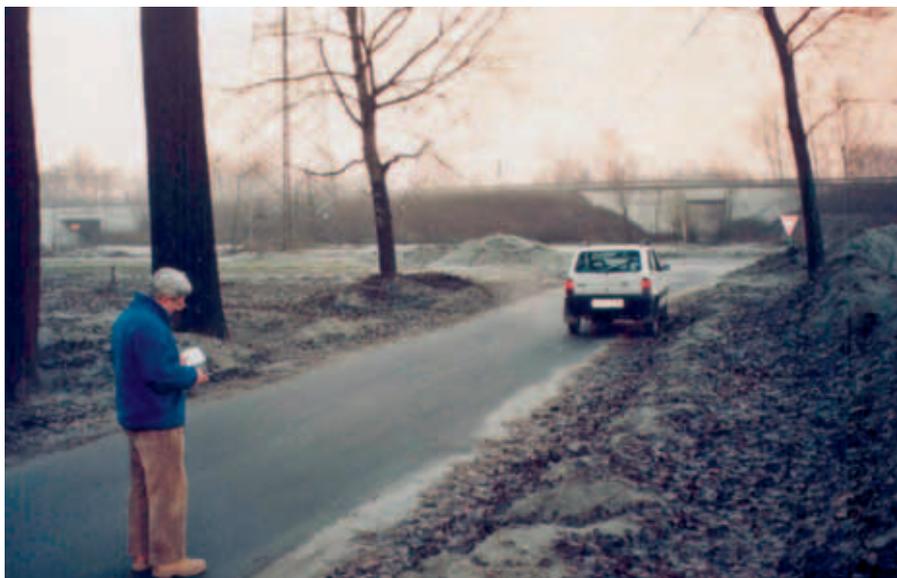
Figura 2.13 ◆

Comune di Ornavasso. In secondo piano i forni nel rilevato della superstrada attraverso i quali si è verificata l'uscita forzata del Toce con deposizione di un ampio ventaglio di sedimenti, visibili in primo piano.

L'inondazione è stata incrementata dalla tracimazione del reticolo idrografico secondario carico di sabbia dilavata da una locale cava e più a valle dall'uscita forzata di acqua dal Toce attraverso due grandi sottopassi ubicati di fronte a Gabbio. L'intensità della rotta dai sottopassi è testimoniata da un ampio ventaglio di depositi sabbiosi spessi anche più di un metro. (Figura 2.13 ◆)

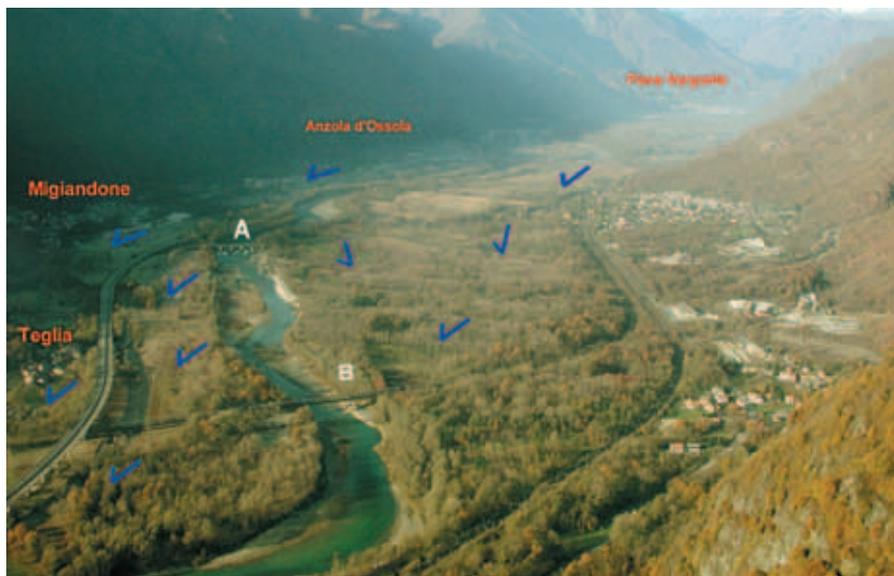
Panorama sulla valle del Toce dalla Stretta di Teglia in primo piano alla piana di Premosello Chiovenda sulla sfondo.

Direzione della corrente verso l'osservatore. Nel punto "A" il ponte di Migliandone, sostenuto da una soglia, che è stato aggirato da entrambi i lati. A valle del ponte l'alveo di magra sprofondato nei depositi alluvionali. Nel punto "B" la pila in alveo del ponte ferroviario sottofondata. Le frecce blu indicano i percorsi d'inondazione.

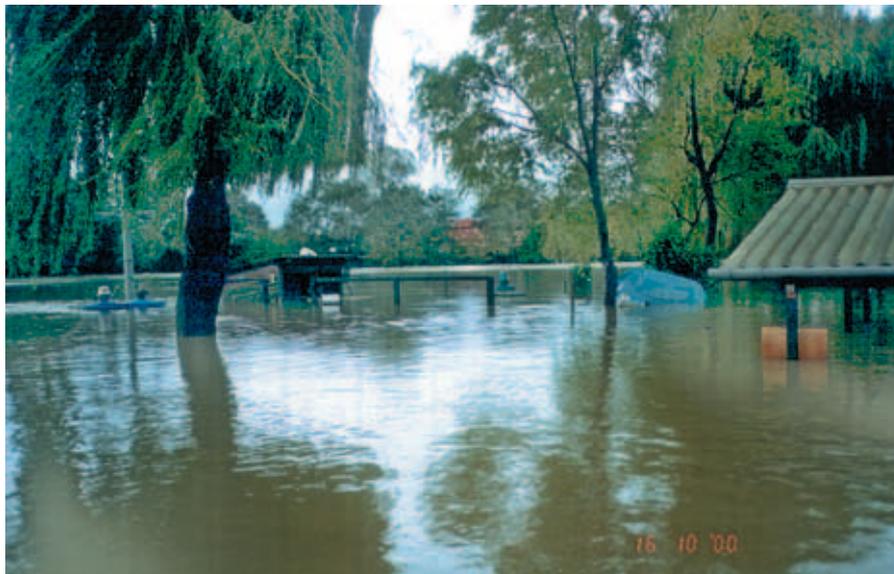
Figura 2.15 ◆

Comune di Baveno. Località Stronetta ai margini dell'abitato di Feriolo. Allagamento per innalzamento lacustre (Foto del 16/10/00. Per gentile concessione LAGO BETULLE)

Durante l'evento del 2000 le aree perilacuali sono state interessate dalla sovrapposizione dell'inondazione fluviale e dell'inondazione lacustre poiché, a differenza della piena del 1993, dove lo sfasamento temporale tra il colmo di piena fluviale ed il colmo di piena lacustre fu di 20 giorni, tale sfasamento è stato di poco più di 24 ore e in brevissimo tempo l'inondazione di tipo fluviale si è trasformata in inondazione statica per l'ingresso del lago nella piana. (Figura 2.15 ◆).

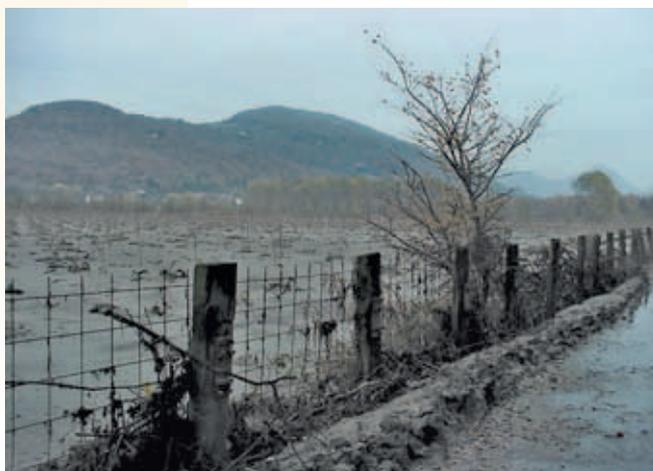
Figura 2.16 ◆

Comune di Verbania. Località Fondo Toce, sinistra Toce. Effetti della piena fluviale, caratterizzata da elevata velocità e spessori superiori a 1.50 m

sono staccate piccole frane nella fase calante della piena. Appena a valle del ponte ferroviario della Garlanda l'espansione della corrente ha prodotto lunate di erosione su entrambe le sponde. In destra, si è verificata un'ulteriore forte tracimazione che ha allagato le morfologie relitte tra l'alveo e Cascina Garlanda mentre in sinistra la corrente tracimata dalla ripa fluviale, prima della foce, si è propagata nella piana verso il canale di Mergozzo seguendo la traiettoria dell'alveo di fine XIX secolo aggirando l'antica barra di foce. (Figura 2.16 ◆).

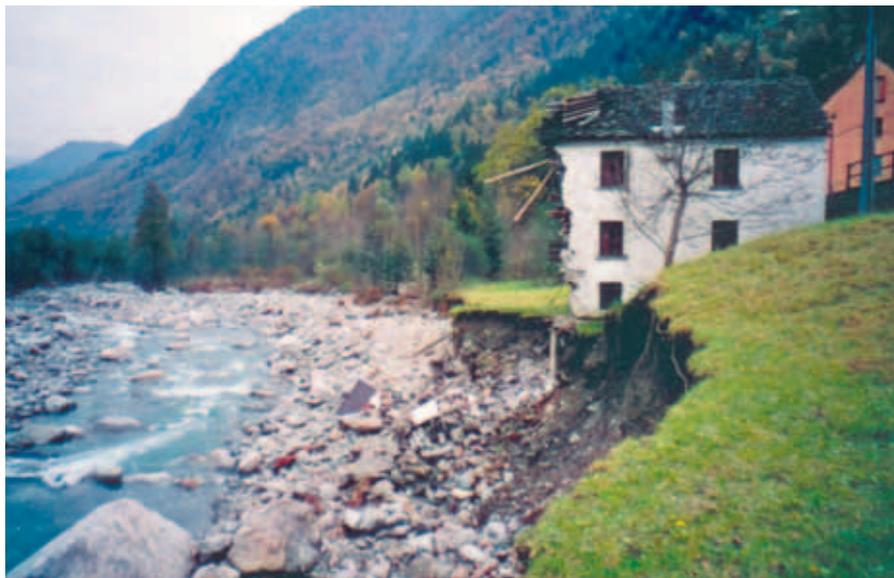
Figura 2.17 ◆

Comune di Antrona Schieranco. Il torrente Ovesca ha causato notevoli erosioni spondali, su entrambe le sponde, come nel caso di questa erosione in sponda destra, in località S. Pietro, che ha arretrato la sponda di una decina di metri e ha semidistrutto un edificio, fortunatamente disabitato

vole tendenza erosiva; sono stati infatti segnalati numerosi casi di erosione laterale ed arretramenti di sponda, uno dei quali, verificatosi in località San Pietro, ha semidistrutto una abitazione posta sul ciglio della strada provinciale (Figura 2.17 ◆).

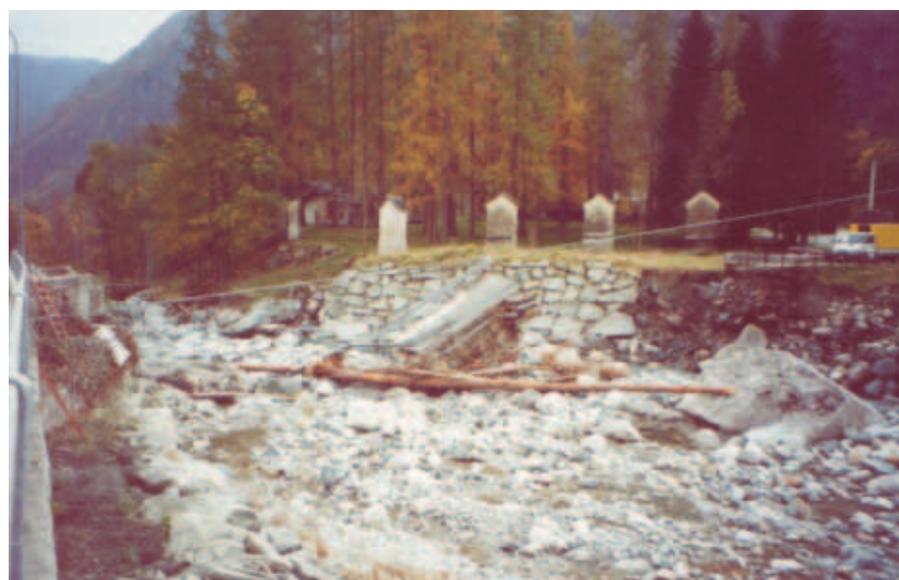
Figura 2.18 ◆

campi, a monte del concentrico, depositandovi il materiale grossolano; le acque hanno infine raggiunto l'abitato. Sempre nel comune di Antrona il ponte che collega il capoluogo al cimitero, in quel momento in fase di ampliamento, è crollato per erosione spondale causata dalla piena del torrente Ovesca (**Figura 2.18** ◆).

Nel Comune di Antrona Schieranco l'azione erosiva del torrente Ovesca ha interessato il ponte che collega il cimitero comunale, asportandone le pile in alveo. Il ponte era in quel momento in fase di ristrutturazione

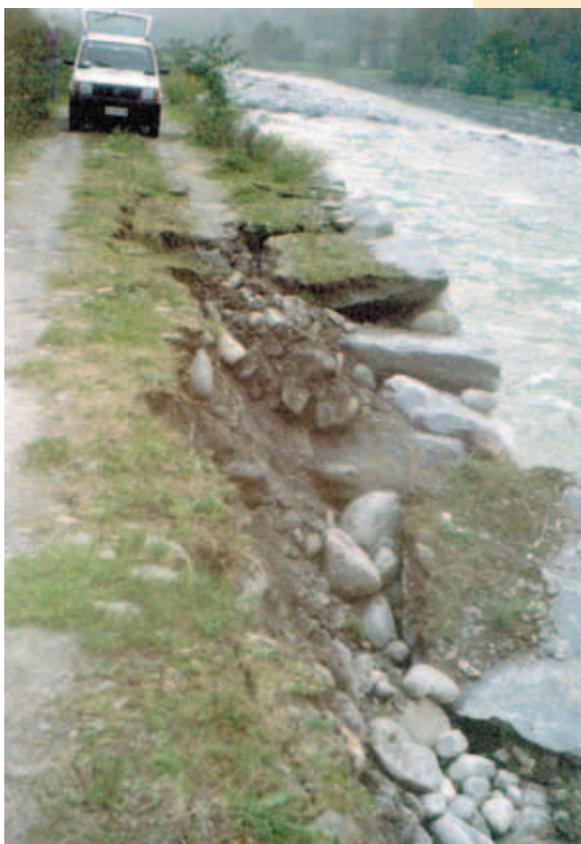
Figura 2.20 ◆

Lungo l'asta del Toce si sono avute erosioni di sponda in sinistra e destra idrografiche, in località Pontemaglio, che hanno distrutto due tratti di scogliera (**Figura 2.20** ◆).

Comune di Crevoladossola. Il fiume Toce ha distrutto e asportato le difese spondali presenti sulla sponda sinistra, arretrando la sponda di 1 - 2 metri per un tratto in curva di circa 30 metri di lunghezza

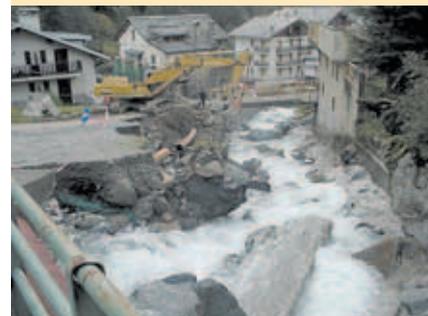
La piena dell'Olen ha determinato un grave danneggiamento di un ponte nel concentrico. L'intensa azione erosiva del corso d'acqua ha provocato la quasi completa asportazione della sede stradale per la frazione Piana (**Figura 2.21** ♦) all'interno del concentrico e il sottoscalzamento delle fondazioni di un'abitazione in destra Olen.

Figura 2.21 ♦
Comune di Alagna Valsesia - Strada comunale per Dosso - La piena del torrente Olen asporta in sinistra la carreggiata stradale per Dosso.

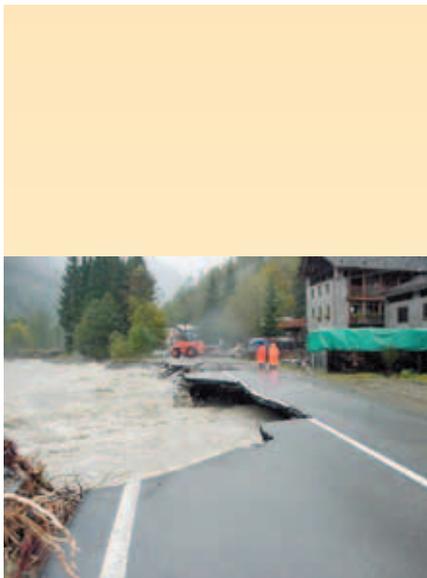
Figura 2.22 ◆

Comune di Riva Valdobbia. località Boccorio. Il fiume Sesia erode e asporta parte della sede stradale interrompendola.

Il fiume Sesia in località Boccorio ha eroso e asportato parte della sede stradale provocando il completo isolamento dell'alta valle. (Figura 2.22 ◆)

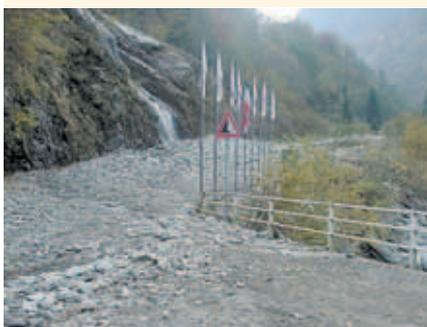
Figura 2.23 ◆

Comune di Rassa. Il deposito di materiale grossolano di una colata incanalata interrompe la viabilità comunale nei pressi del concentrico.

Nella vicina val Gronda nel comune di Rassa si sono innescati alcuni fenomeni di debris-flow che hanno provocato l'interruzione al transito della circonvallazione del paese. (Figura 2.23 ◆)

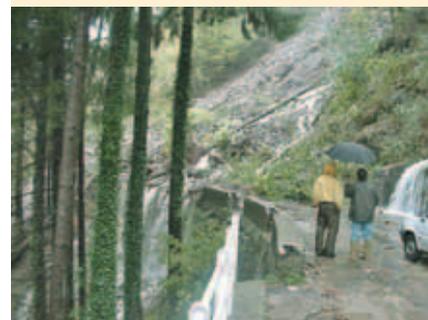
Nella parte alta della valle si sono verificati fenomeni localizzati di fluidificazione delle coperture superficiali. (Figura 2.25 ◆)

Figura 2.25 ◆
Fluidificazione delle coperture superficiali nell'alta valle Sermenza

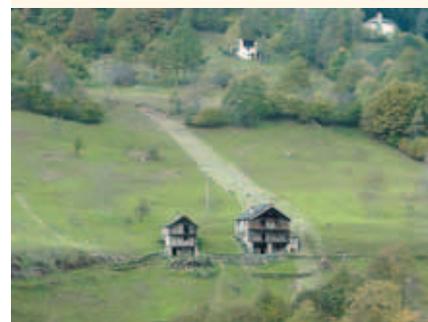
Figura 2.26 ◆

Comune di Cervatto. Danneggiamento di una briglia in località Prati Rossi lungo il torrente Cervo.

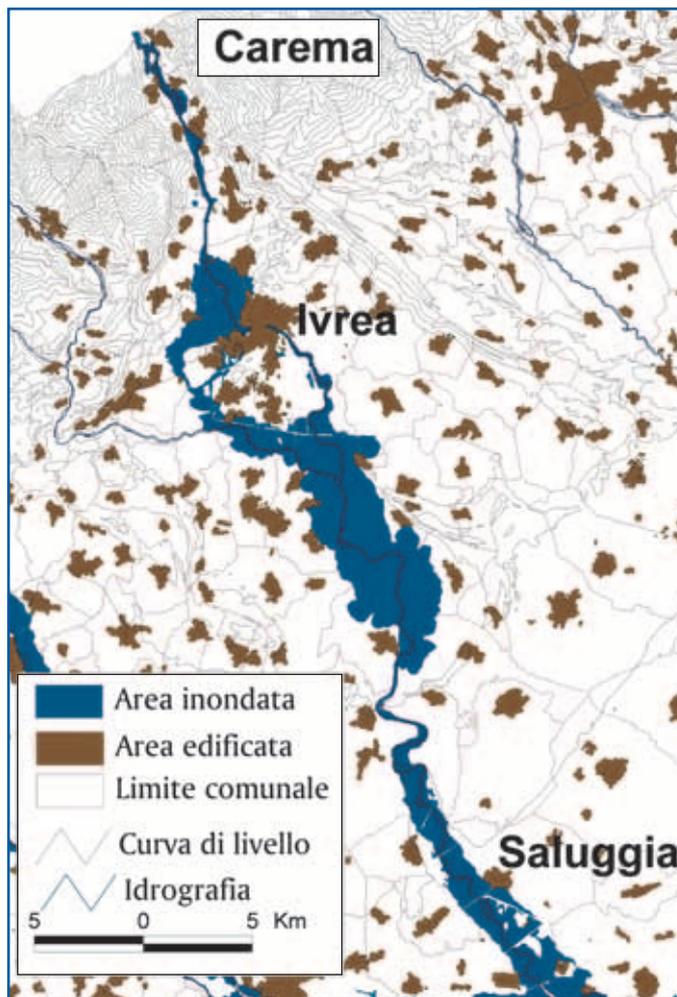
Le esondazioni associate alla piena dell'ottobre 2000 hanno coinvolto l'intero bacino della Dora Baltea e, nel tratto compreso tra il limite regionale e la confluenza in Po, la superficie inondata in territorio piemontese è stata di circa 70 km^2 (Figura 2.27 ◆).

Figura 2.27 ◆
Dora Baltea tra Carema e la Confluenza: aree inondate nell'ottobre 2000.

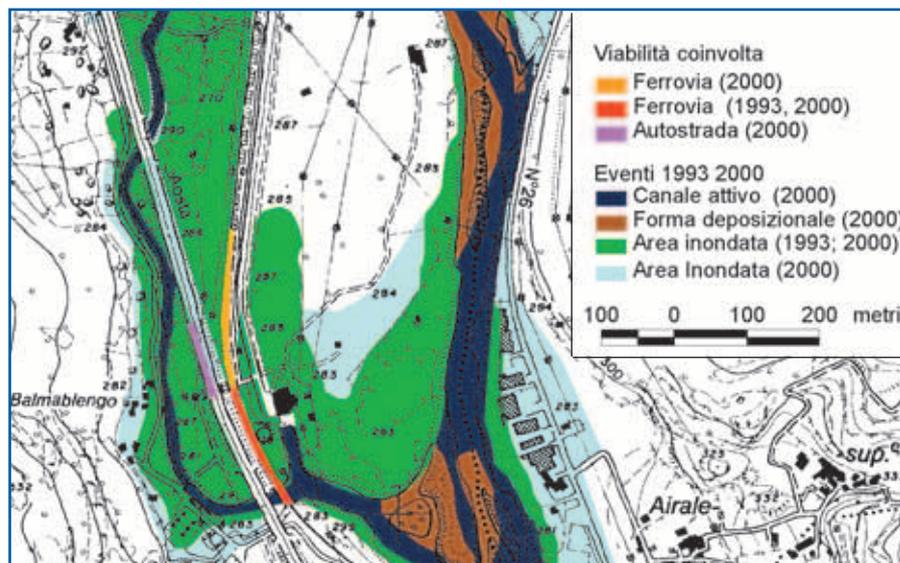
Figura 2.28 ◆

Durante l'evento del 2000 tra Carema e Quincinetto si è verificata la riattivazione dell'antico percorso pluricursale, con inondazioni che hanno interessato soprattutto le zone corrispondenti agli antichi canali. Gli effetti morfologici ed i danni più gravi si sono registrati nei dintorni della località Balmablengo (sponda destra, comune di Quincinetto), ove si trova la confluenza di alcuni canali regimati: il rilevato ferroviario della linea Torino - Aosta, investito da correnti ad alta energia, è stato gravemente danneggiato per un tratto di circa 350 - 400 metri. Un fenomeno analogo si era già verificato durante la piena del settembre 1993: anche allora venne interessato un tratto di ferrovia di circa 200 metri. Anche il rilevato autostradale è stato sormontato dalle acque della Dora per un tratto di quasi 400 metri (Figura 2.28).

Un tratto di circa 90 metri della corsia Aosta - Torino è stato parzialmente asportato ad opera di erosioni al piede operate dalle acque che tracimavano il rilevato.

Località Balmablengo (comune di Quincinetto). Confronto tra gli effetti delle piene del 2000 e del 1993.

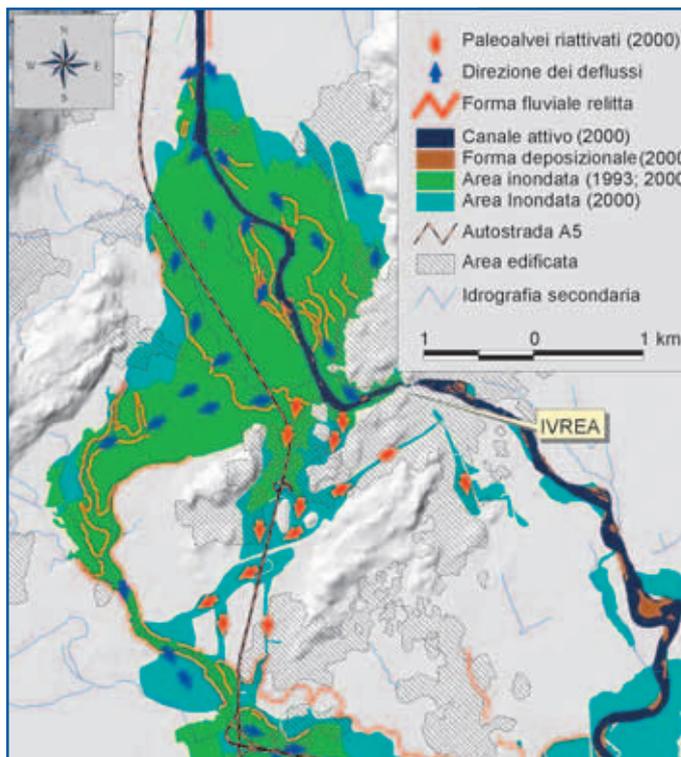
Figura 2.30 ◆
Bacino della Dora Baltea tra Montalto Dora e Pavone Canavese.
Confronto tra gli effetti dell'evento del settembre 1993 e dell'ottobre 2000.

A valle del ponte ferroviario asportato, il corso d'acqua assume un andamento rettilineo. I deflussi sono transitati pressoché contenuti, fino alla zona ove confluisce il torrente Asso (affluente di destra). Qui si assiste ad una netta e repentina diminuzione delle pendenze e, poco più a valle, ad una diminuzione dell'ampiezza del canale. A causa di ciò questo tratto diventa estremamente critico per i deflussi. Infatti da questa zona, estese inondazioni hanno interessato tutto l'ampio fondovalle fino alla stretta di Ivrea, per un'ampiezza superiore a 2,5 Km. Anche durante l'evento del settembre 1993 le maggiori esondazioni si sono verificate a partire da questa zona (Figura 2.30 ◆).

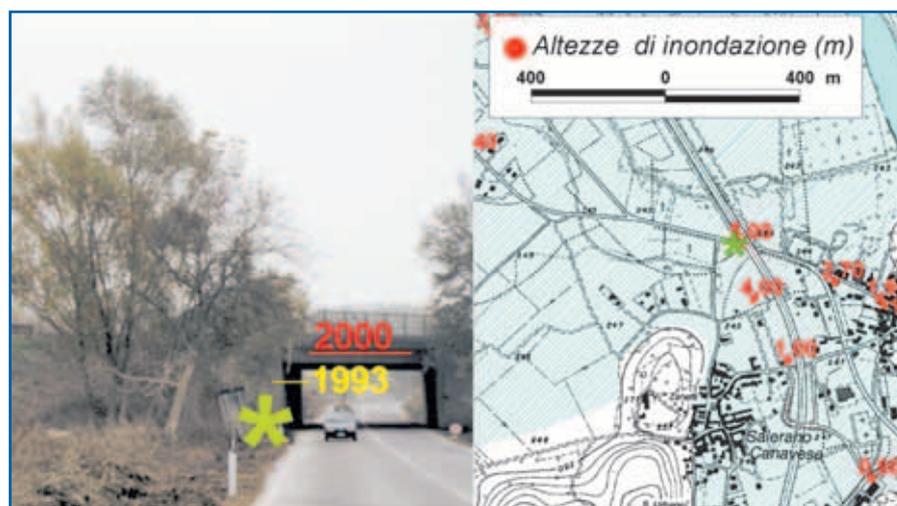
Figura 2.32 ◆

Comune di Banchette. Foto del cavalcavia dell'autostrada A5 con altezze delle acque durante gli eventi del 1993 e del 2000 e carta delle aree inondate nel 2000 con altezze di inondazione (simbolo verde: ubicazione foto).

Rispetto a quanto verificatosi durante il 1993, invece, i deflussi che hanno superato lo spartiacque di Fiorano Canavese sono stati maggiori, come dimostrato dalla maggior estensione delle aree inondate e, di conseguenza, dalle altezze idrometriche misurate durante i due eventi (**Figura 2.32** ◆).

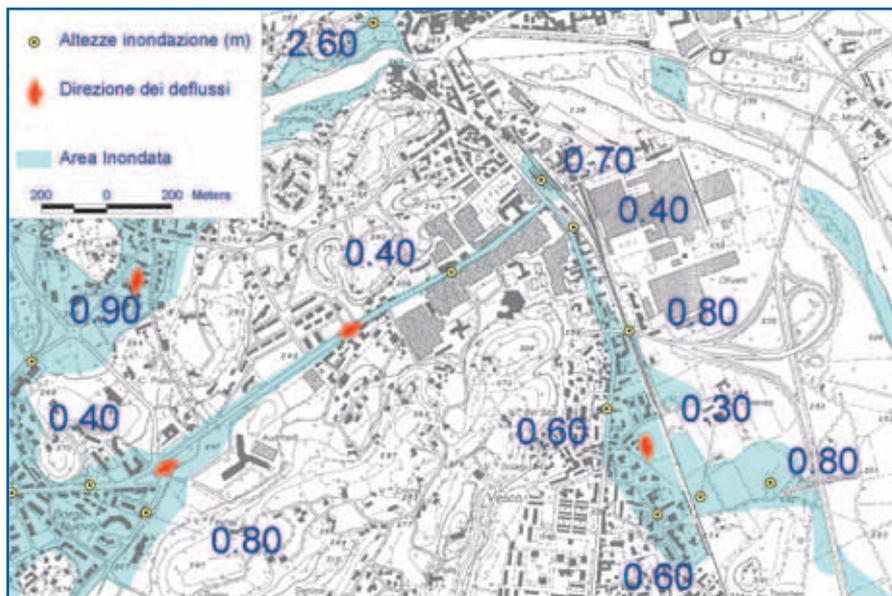
Figura 2.33 ◆

Ivrea: aree inondate da deflussi provenienti dal Borgo Nuovo di Banchette.

nienti dal Borgo Nuovo di Ivrea (**Figura 2.33** ◆) che hanno prima "percorso" via Gervis, successivamente via Torino, inondando alcune zone edificate tra la via e il rilevato ferroviario, per poi disperdersi nelle aree poste tra il rilevato ferroviario (superato attraverso un sottopasso) e l'alveo della Dora. Anche gli edifici di via Gervis si collocano entro un'antica direzione della Dora, grossomodo parallela all'attuale (posta tra la zona prossima a Banchette e la traversa del Canale di Ivrea).

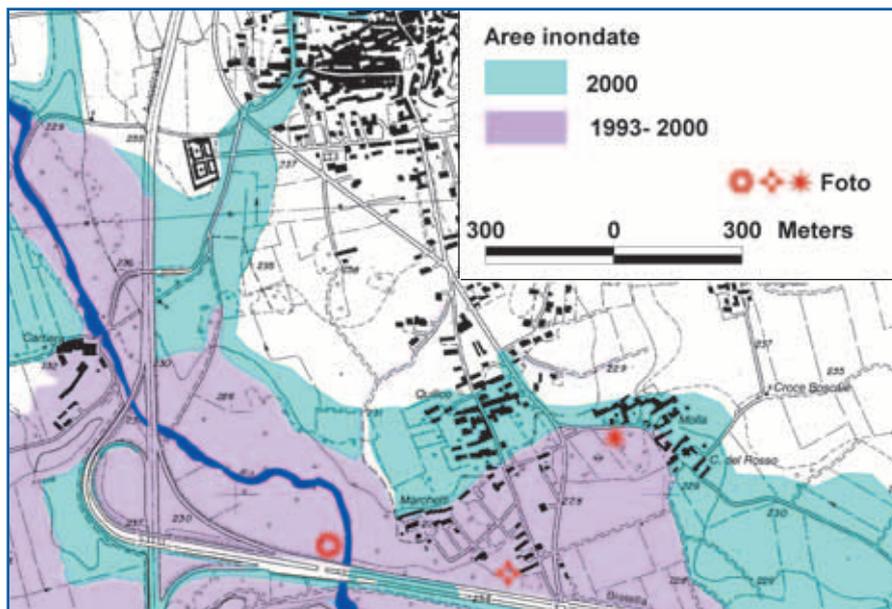
Figura 2.34 ◆

Confronto delle aree inondate nel 1993 e nel 2000 in corrispondenza della confluenza Ribes Chiusella. I simboli riportano l'ubicazione delle figure 2.35 - 2.36 - 2.37.

Nel settore prossimo alla confluenza del Ribes nel torrente Chiusella (zona di Pavone Canavese), si sono osservati gli effetti tra i più gravi associati al passaggio dei deflussi. Dal confronto tra quanto verificatosi nel 1993 e nel 2000 emerge quanto segue (**Figura 2.34** ◆).

Nel 1993 la strada comunale per località Cartiera, che supera l'autostrada A5 con un cavalcavia, era stata sommersa tra il rio Ribes ed il cavalcavia, mentre era stato asportato il ponte. Nel 2000 è stato asportato un tratto di strada lungo più di 200 metri. Un tratto autostradale (A5) è stato sommerso con altezze massime di m 2.5.

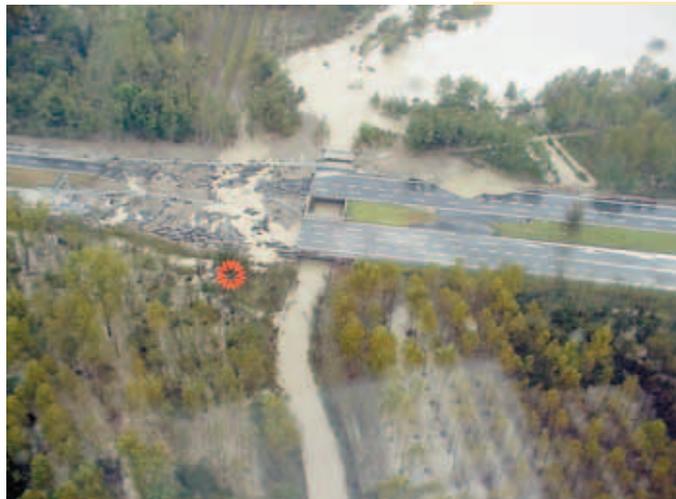
Figura 2.35 ◆
Bretella
Autostradale
Santhià-Ivrea a
Pavone Canavese:
tratto di rilevato
asportato del
Ribes.

ricongiunte con quelle provenienti dal Ribes. Il rilevato della Bretella autostradale Santhià - Ivrea è stato completamente asportato in corrispondenza di un sottopasso idraulico (già distrutto nel 1993) che ha resistito alle acque (Figura 2.35 ◆).

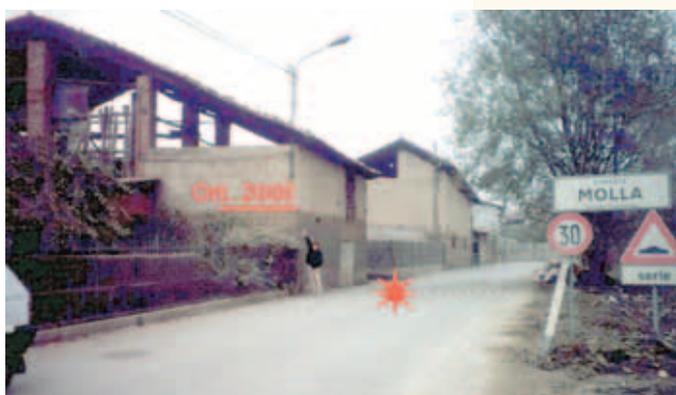
Le altezze di inondazione hanno raggiunto metri 2.50 (Figura 2.37 ◆) e sono state superiori anche di un metro a quelle del 1993.

Figura 2.37 ◆
Altezza delle acque di inondazione nella
frazione Molla di Pavone Canavese.

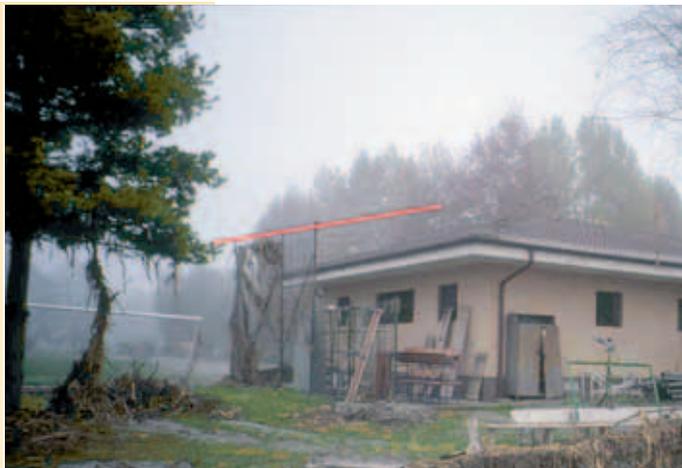
Figura 2.38 ◆

*Vische.
Altezza delle
acque di
inondazione in
corrispondenza
del campo
sportivo (prossimo
alla Dora).*

A sud della confluenza del torrente Chiusella la pendenza dell'alveo diminuisce bruscamente (0,02-0,08%). Il corso d'acqua attraversa una larga fascia (dai 3 ai 4 Km) delimitata ad ovest da antichi terrazzi fluviali su cui sorgono gli abitati di Realizo, Crotte, Vische e ad est da morfologie fluviali relitte. Durante la piena dell'ottobre 2000 tutta la piana, occupata da campi coltivati e da poche cascine, è stata interamente inondata con altezze d'acqua crescenti da monte a valle. Dopo la piena sono stati misurati battenti di circa 1 metro in corrispondenza del ponte di Strambino, di 2-2,50 metri nella piana appena a monte di Vische e di 4-4,50 metri nel fondovalle tra Moncrivello e Vische (**Figura 2.38** ◆).

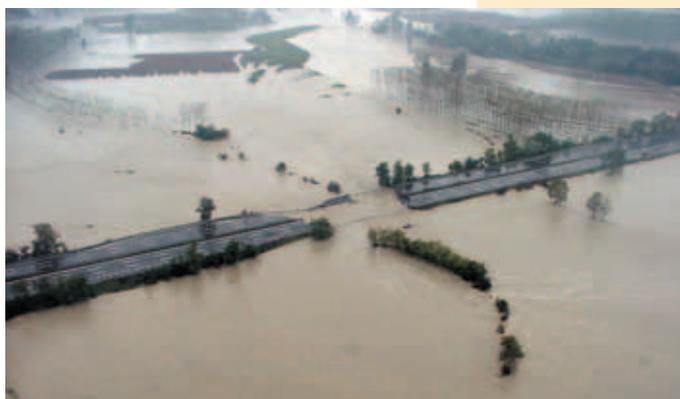
Figura 2.39 ◆

Autostrada Torino Milano, foto scattata il 16/10/2000 dopo le ore 15 (direzione di deflusso dall'osservatore).

Un altro esempio è rappresentato dal sormonto e dal taglio, avvenuto in corrispondenza di canali relitti e irrigui, di parte del rilevato autostradale Torino-Milano (**Foto 2.39** ◆) (**Figura 2.40** ◆)

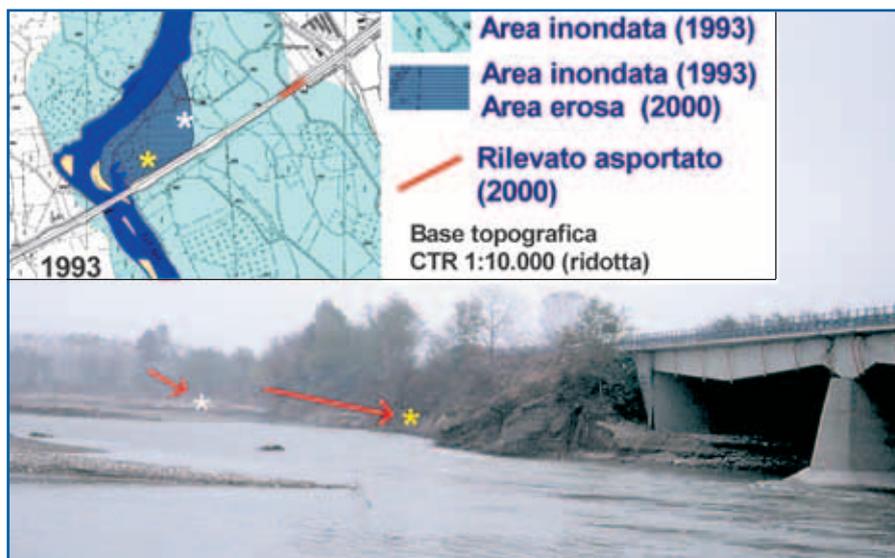
Figura 2.40 ◆

Confronto tra gli effetti della piena del settembre 1993 e dell'ottobre 2000, immediatamente a monte del ponte autostradale. Si osservi come una parte dell'area inondata nel 1993 sia stata erosa durante la piena del 2000.

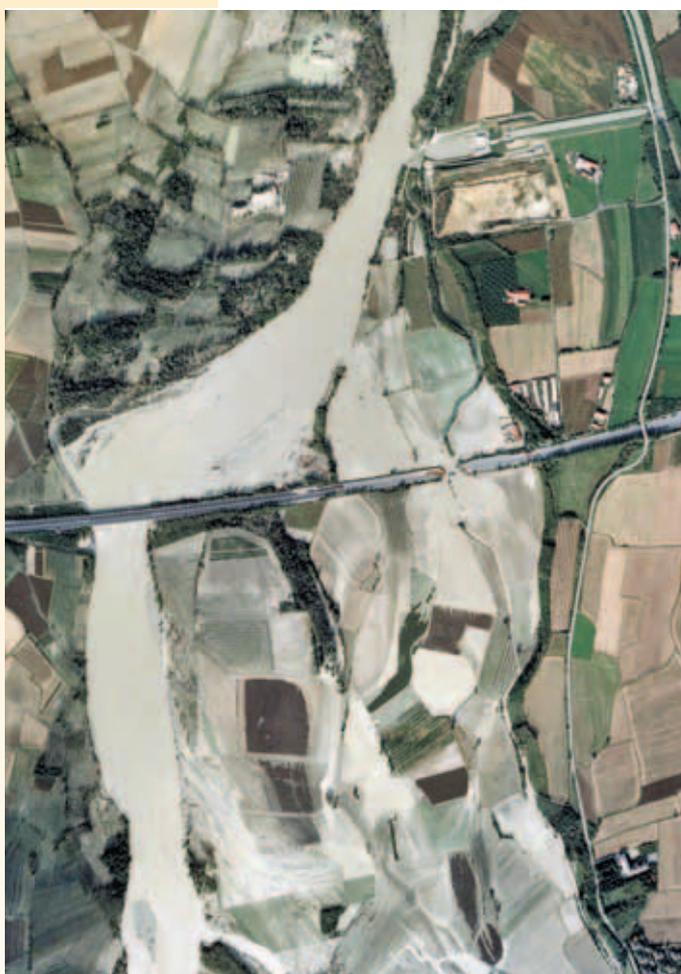
Figura 2.42 ◆
 Foto aerea scattata il 18/11/2000
 (Divulgazione autorizzata Concessione n.
 1756 del 23 Ottobre 2000 Ministero
 della Difesa Aeronautica, R.D.
 92.07.1939 n. 1732). Si osserva come i
 deflussi abbiano ripreso il corso pluricur-
 sale, attivo nel 1858.

canali. Dalla **Figura 2.42** ◆ si noti come in occasione dell'evento del 2000 le forme fluviali attive nel 1858 abbiano drasticamente condizionato i deflussi.

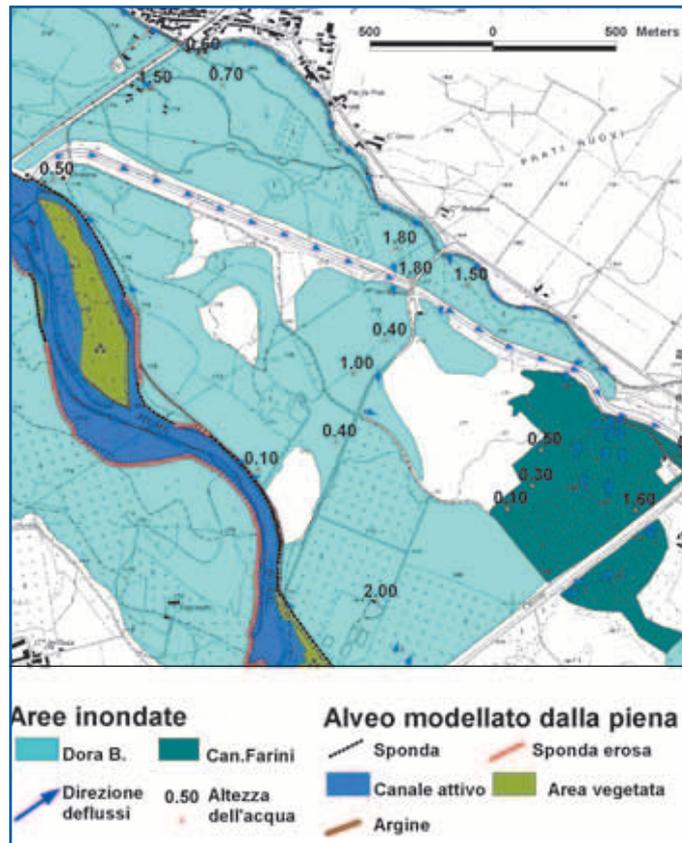
Il canale Cavour taglia trasversalmente la piana fluviale e presenta un'unica apertura in corrispondenza del corso d'acqua ordinario. Durante le piene del 2000 e del 1993 si sono osservati fenomeni di rigurgito proprio a causa della ristrettezza della luce adibita al passaggio delle acque. I battenti a monte del canale, durante la piena dell'ottobre 2000, si sono innalzati sino a superare i due metri. (Figura 2.43 ◆)

Figura 2.43 ◆
Carta delle aree inondate in corrispondenza degli stabilimenti Eurex e Sorin.
(carta da rilievi effettuati nei giorni immediatamente successivi all'evento)

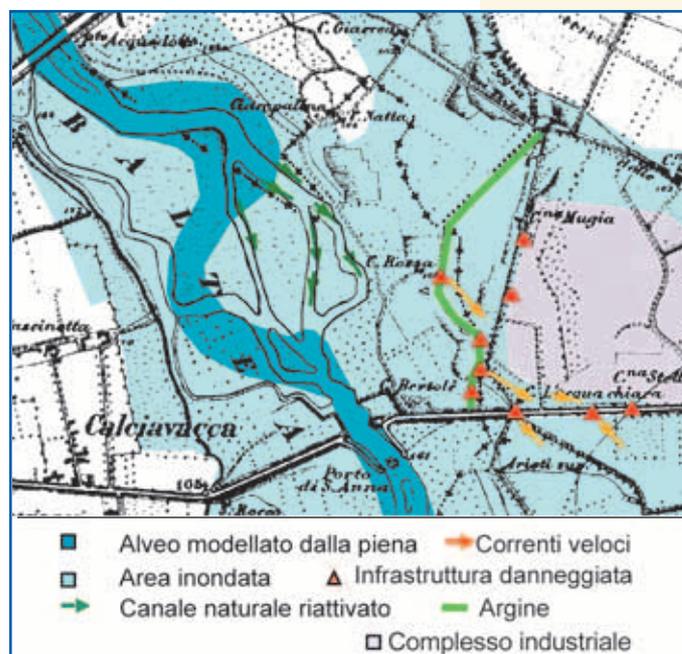
Tra il canale Cavour e la linea ferroviaria Alessandria-Chivasso, la Dora presenta un alveo monocursale con due meandri. Durante l'evento la sezione è aumentata per vistose erosioni della sponda e asportazione di intere barre fluviali; alcuni canali dell'antico alveo pluricursale con direzione NO-SE sono stati riattivati. Ciò ha causato l'asportazione di tratti di un argine già presente sulle cartografie del 1882, di due tratti della linea ferroviaria, nonché di parte del muro di cinta di uno stabilimento industriale (Figura 2.44 ◆, Figura 2.45 ◆).

Figura 2.44 ◆
Base topografica a scala 1:25.000 del 1882: area compresa tra il Canale Cavour 3 la SS 11 su cui sono evidenziati gli effetti della piena del 2000.

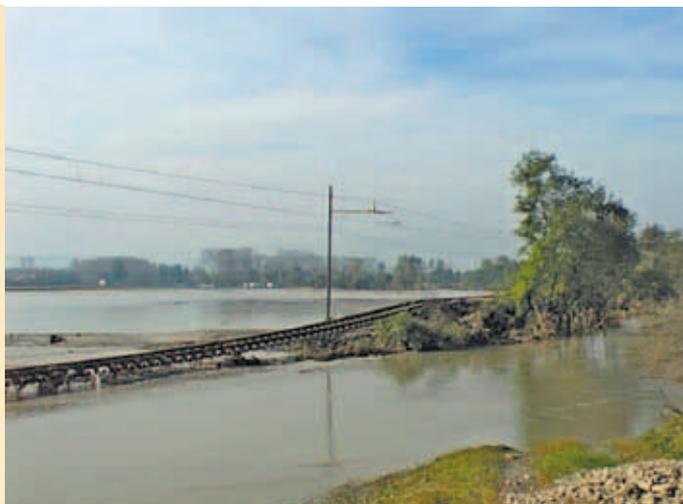
Figura 2.45 ◆

*Rilevato ferroviario asportato dalla Dora
(linea Alessandria - Chivasso).*

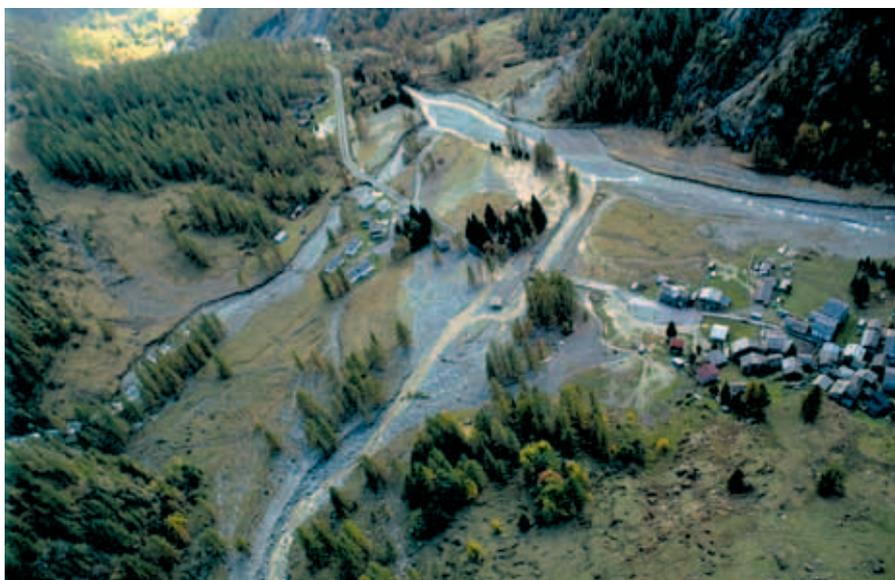
Figura 2.46 ◆

Valprato Soana, località Piamprato: attività torrentizia sul conoide dei rii Santanel e Giassetto.

dove si sono avuti spesso consistenti apporti di materiali alluvionali con occlusione del canale di scarico e utilizzo di canali secondari (Figura 2.46 ◆);
