PROCESSI DI INSTABILITÀ IDROGEOLOGICA ED EFFETTI ASSOCIATI

◆ 2.2 QUADRO DEI PROCESSI E DEGLI EFFETTI

2.2.1 FIUME TOCE

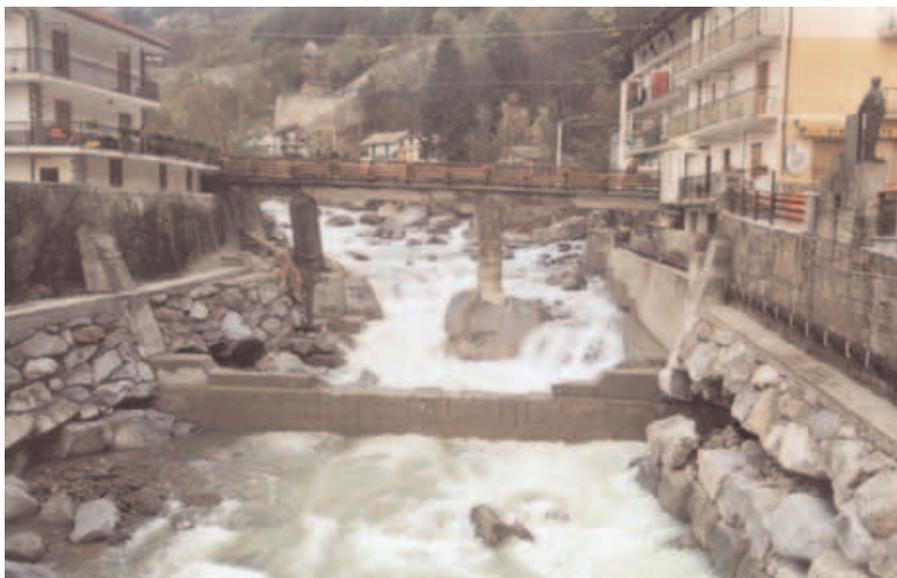
Figura 2.47 ◆

Noasca, capoluogo: vista da valle dell'abitato dopo la piena. Si notino la passerella e le opere di difesa gravemente danneggiate, nonché il forte restringimento dell'alveo.

dalle acque del rio Noaschetta e del rio Ciamonseretto, ha manifestato i primi intensi processi di mobilitazione del fondo alveo che hanno prodotto gravi danni alle opere di difesa trasversali e longitudinali, a due ponti e anche ad alcuni edifici in sinistra. (Figura 2.47 ◆)

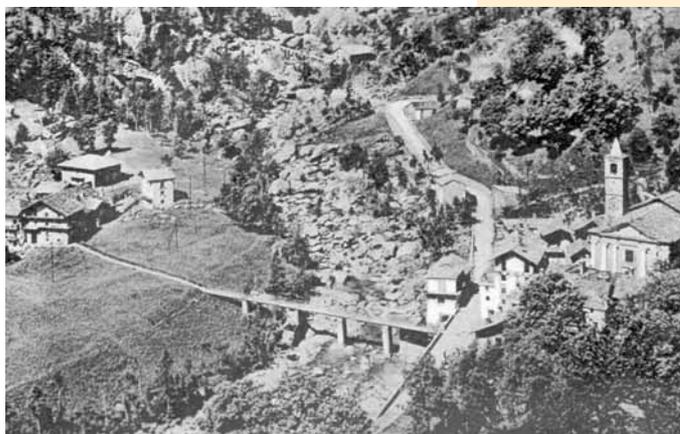
Figura 2.48 ◆

Va tuttavia osservato che proprio in questo tratto si è avuto negli ultimi anni un significativo restringimento antropico della sezione di deflusso, ragione per cui vi è stata una risposta amplificata in termini di effetti e entità di danni. Basti osservare il confronto tra la situazione attuale e quella ben visibile su una foto d'epoca, (Figura 2.48 ◆) da cui si evidenzia il grande restringimento fatto in questi ultimi anni con l'occupazione in sinistra, a valle del ponte, di una significativa fascia di alveo tra la strada e l'attuale dimensionamento dell'alveo (Figura 2.49 ◆).

Noasca capoluogo: la figura storica mostra come l'originaria sezione dell'alveo fosse al tempo molto più larga dell'attuale, oggi occupata in sinistra, a valle del ponte, da un albergo, la piazza e alcuni edifici (figura Dellarole).

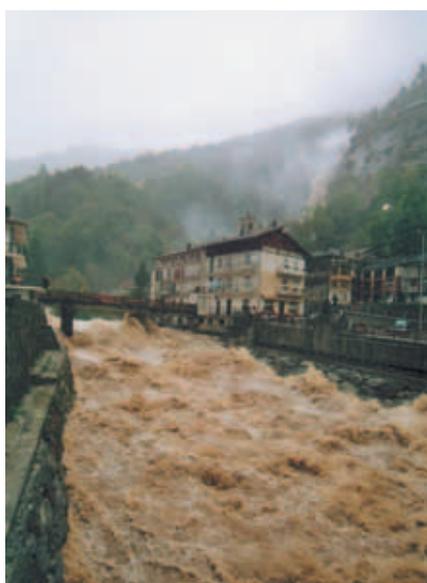
Figura 2.49 ◆

Noasca, capoluogo: vista da valle del centro abitato durante la piena (figura Comune di Noasca).

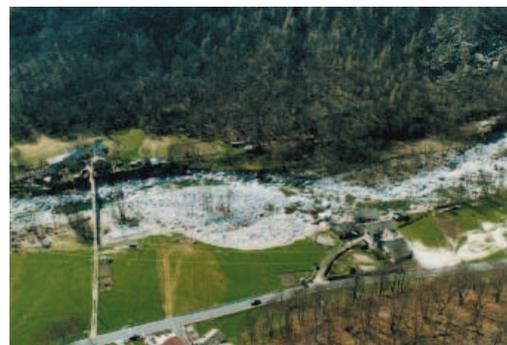
Figura 2.50 ◆

Noasca, loc. Gera e Prà: visione aerea dei due centri abitati; si nota l'ampliamento dell'alveo e le erosioni in sinistra e in destra (figura Dellarole).

dell'alveo, hanno determinato intensi processi di mobilitazione dei materiali presenti, innescando sovente profondi fenomeni di erosione laterale delle sponde. Questo fatto ha causato i danni maggiori soprattutto alle numerose opere di attraversamento, alla strada statale di fondovalle, interrotta in molti punti e ad alcuni edifici danneggiati gravemente, in località Gera e Prà, oltre i numerosi danni causati alle opere di difesa idraulica esistenti.

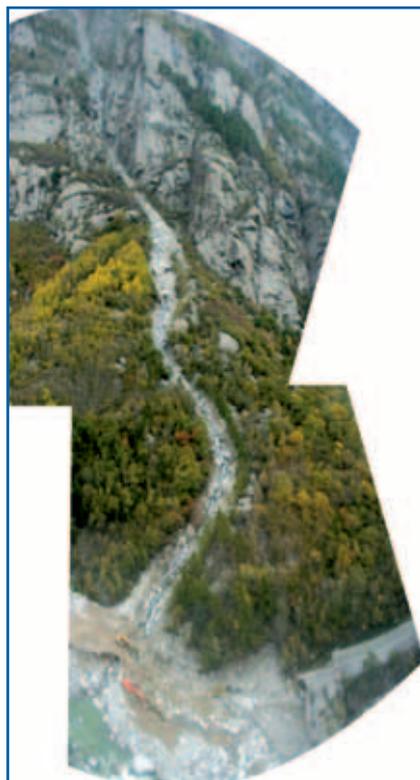
Figura 2.52 ◆

Lungo tutto questo tratto si sono avuti inoltre molti fenomeni di violenta attività torrentizia a carico della rete idrografica minore, per cui numerosi piccoli bacini hanno scaricato quantità elevate di detriti e materiali detritici di varia pezzatura. Il fenomeno più grave si è verificato sul conoide del rio Arianasse, già conosciuto per le sue passate manifestazioni di attività, lungo il quale si è prodotta una colata di detrito che ha completamente asportato un tratto di strada statale di circa 70 metri (Figura 2.52 ◆).

Noasca, rio Arianasse: vista aerea del flusso di detrito che ha interessato il conoide del rio fino alla confluenza del torrente Orco.

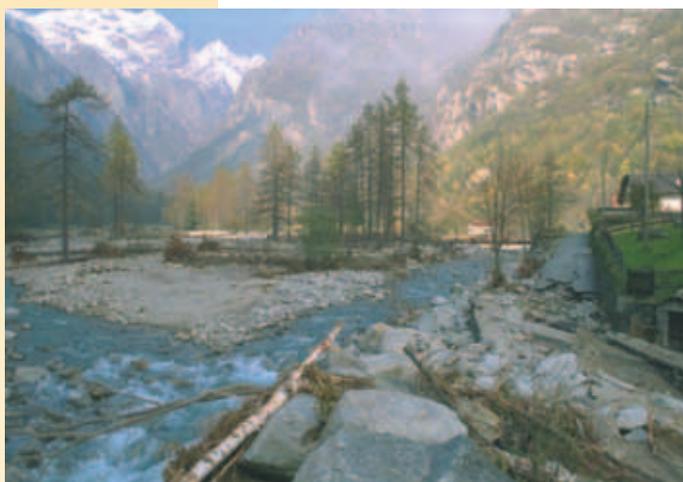
Figura 2.54 ◆

Locana, loc. Valsoani, t. Piantonetto: processi di divagazione dell'alveo e inghiainamento della piana a monte di Valsoani-S. Lorenzo; in basso a destra visibile l'asportazione della strada di collegamento.

Le violente pulsazioni di piena che hanno alluvionato il settore destro del conoide del torrente Piantonetto derivano da fenomeni verificatisi più a monte, in località Valsoani e S. Lorenzo; in questa zona si sono infatti manifestati i primi significativi processi di attività torrentizia che hanno causato l'alluvionamento della piana a monte di Valsoani, con la distruzione della strada di collegamento e il danneggiamento di alcune opere di difesa e di un edificio (Figura 2.54 ◆).

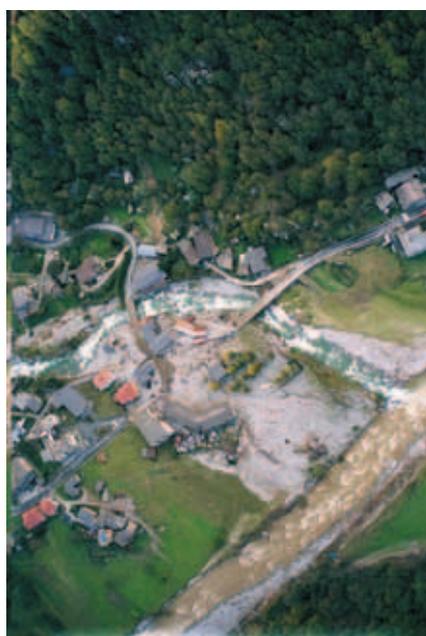
Figura 2.56 ◆

Locana, loc. Rosone: confluenza t. Piantonetto – t. Orco; l'immagine aerea mostra il settore sinistro marginale del conoide su cui sono ubicati alcuni edifici e parte delle strutture dell'A.E.M. danneggiate dai processi di violenta attività torrentizia e alluvionamento del t. Piantonetto.

Si sono inoltre avuti notevoli apporti solidi da tributari minori, soprattutto in sinistra, che hanno causato anch'essi gravi danni. In particolare il rio Praghetta, il cui flusso di detrito ha distrutto un lungo tratto di strada e due edifici rurali (Figura 2.55 ◆) e ha successivamente innescato i processi di mobilitazione (erosione e trasporto) dell'alveo del torrente Piantonetto che si sono poi ripercossi a valle fin sul conoide (Figura 2.56 ◆).

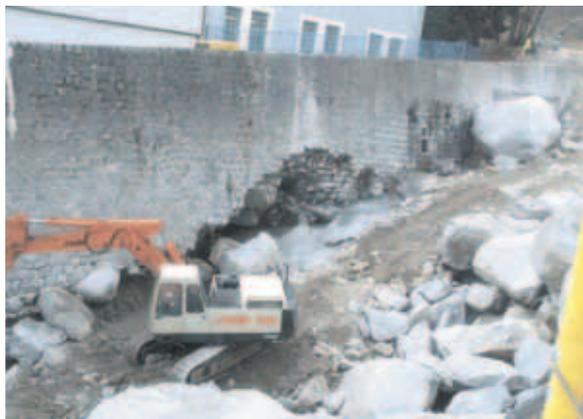
Possiamo comunque sostenere che si è arrivati al limite di una situazione che avrebbe potuto essere molto più grave. Ciò è riferibile ad un fatto: il muro di difesa della Centrale idroelettrica in destra Piantonetto benché gravemente danneggiato, ha retto alla violenza delle acque, evitando uno sfondamento in questo settore e la sicura invasione di una grossa parte del centro abitato di Rosone con immaginabili conseguenze. (Figura 2.57 ◆)

Figura 2.57 ◆
Locana, loc. Rosone: particolare del muro di difesa della centrale A.E.M., in destra Piantonetto, profondamente sottoescavato, il cui abbattimento avrebbe potuto consentire alle acque di piena di invadere una consistente parte del centro abitato di Rosone.

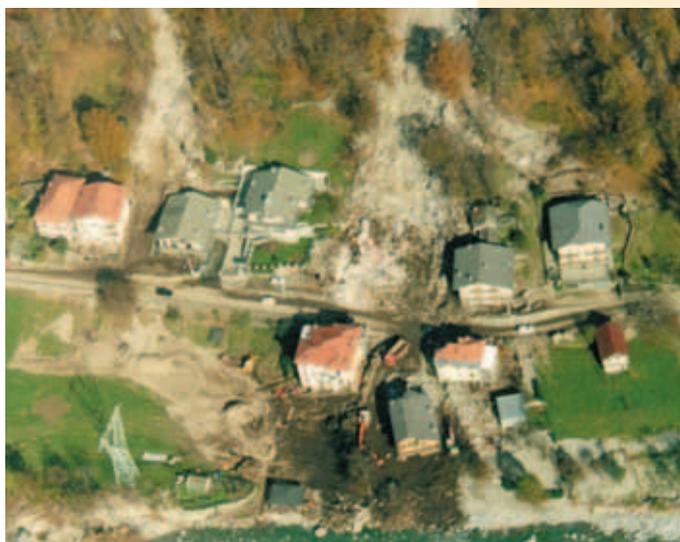
Nello stesso tempo l'onda di piena, giunta al limite dello sfondamento in sinistra apice del conoide, si è limitata a sormontare l'argine e invadere la parte alta dello stesso, dove sono ubicati un piazzale e parte dei magazzini A.E.M.. Situazione altrettanto grave e fortunatamente senza vittime si è verificata in località Casetti. In questa zona due colate di detrito innescate da frane superficiali nella parte alta del bacino, hanno causato nel primo, il danneggiamento di due case di abitazione e, nel secondo, la distruzione di altre tre, di cui due abitate al momento dell'accadimento, oltre all'asportazione della strada statale di fondo valle (Figura 2.58 ◆ e Figura 2.59 ◆).

Figura 2.58 ◆
Locana, loc. Casetti: visione aerea di due flussi di detrito; quello di sinistra ha danneggiato due case e quello di destra ne ha distrutte tre.

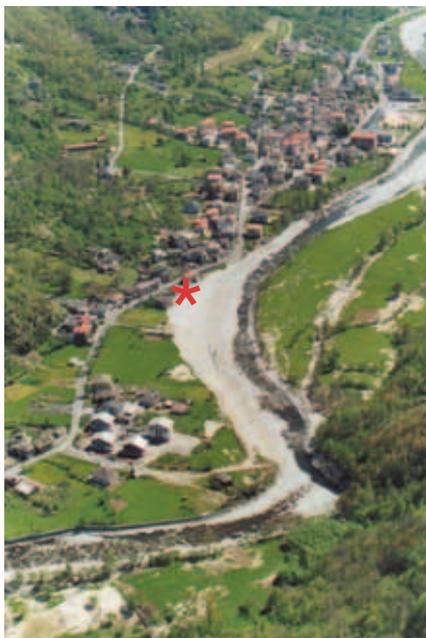
Figura 2.60 ◆

profonda erosione della sponda sinistra ha raggiunto alcune abitazioni sottostanti la strada statale, danneggiando le pertinenze di due case, distruggendo una terza casa e un tratto di strada statale. (Figura 2.60 ◆ e Figura 2.61 ◆)

Locana, loc. San Donato: visione aerea della zona compresa tra i centri abitati di Fornello e Locana, dove si è verificata una profonda erosione in sinistra che ha provocato la distruzione di una casa di civile abitazione (asterisco); in destra un canale riattivatosi durante la piena (Foto Dellarole).

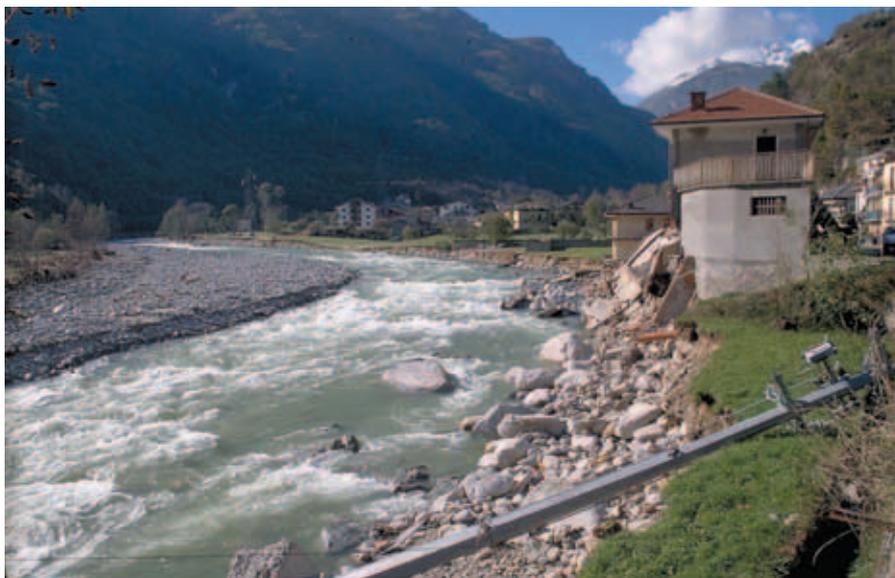
Figura 2.61 ◆

Locana, loc. S. Donato: particolare della foto precedente (vista da valle) che mostra la profonda erosione che ha causato la distruzione della casa.

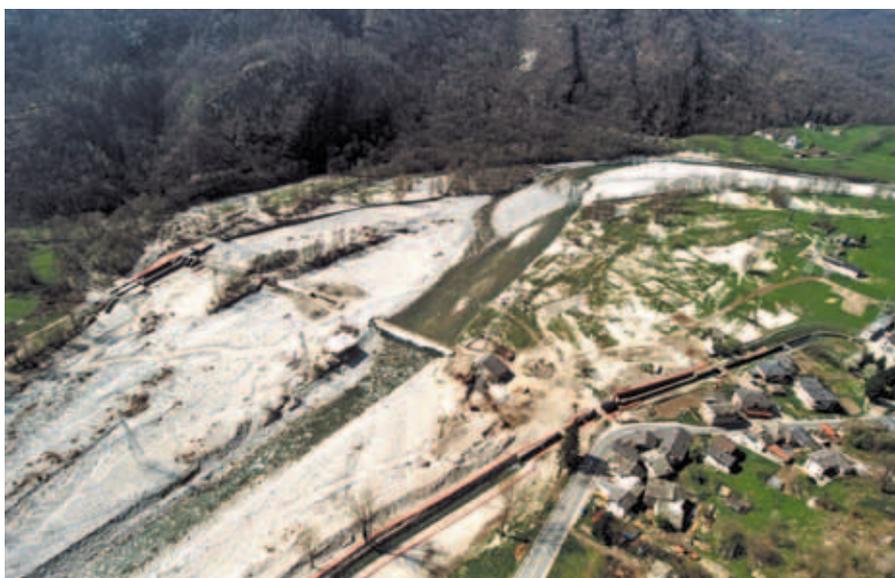
Figura 2.62 ◆

- intensa e violenta attività torrentizia lungo tutta l'asta dei due principali corsi d'acqua, Orco e Soana, con intensi fenomeni di mobilitazione dell'alveo e conseguenti forti variazioni plano-altimetriche dello stesso; ciò ha prodotto l'occupazione di tutto l'alveo attivo, di quasi tutti i canali abbandonati, nonché l'attivazione di profondi processi erosivi delle sponde e del fondo alveo e, nelle zone intravallive più ampie, di fenomeni di inondazione ed alluvionamento di molte aree in parte antropizzate (cfr. figura 2.62)

Locana, loc. Bardonetto: foto aerea della piana alluvionata; si noti l'ingente quantità di materiali mobilizzati ed i gravi danni, soprattutto a carico delle infrastrutture dell'A.E.M.

completamente invasa dalle acque di piena e sconvolta dalle divagazioni dell'alveo e dai materiali alluvionali depositati (**Figura 2.62** ◆).

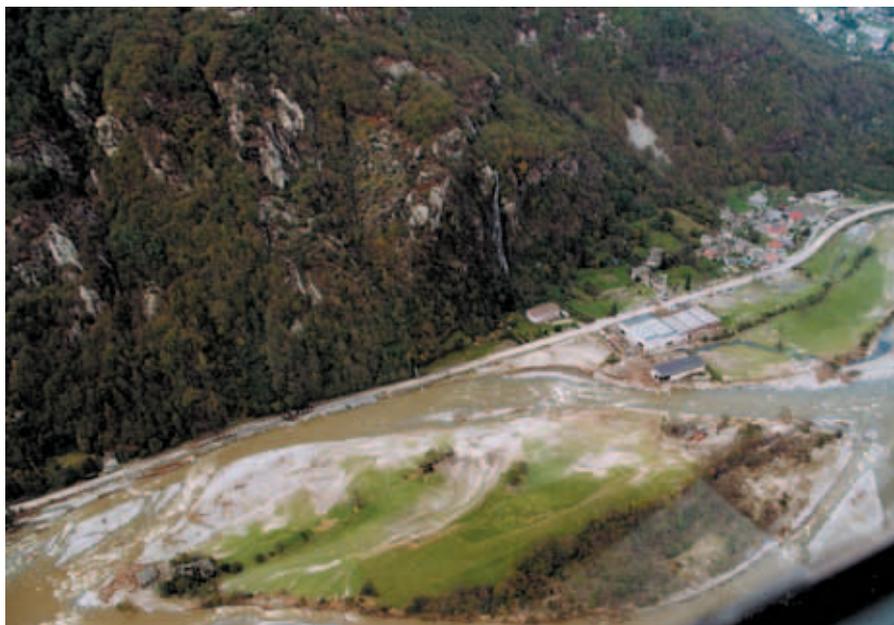
Figura 2.63 ◆

Sparone, loc. Apparè: vista aerea del disallineamento in sinistra con erosione spondale che ha portato all'asportazione di un tratto della S.S. e al danneggiamento di due capannoni industriali.

Danni in questo caso a molte infrastrutture comunali di servizio in destra e danni gravi, in sinistra a carico di alcuni capannoni industriali (**Figura 2.63** ◆); asportato anche un tratto di carreggiata della strada statale di fondovalle lungo circa 150 m.

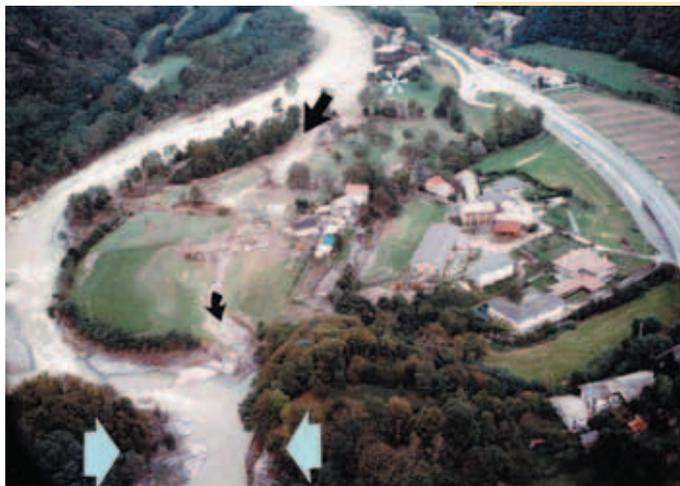
Più a valle il torrente Orco si restringe in un alveo a canale unico e raggiunto Pratidonio svolta bruscamente a destra. In corrispondenza di quest'ansa si sono innescati vari processi di erosione della sponda sinistra che hanno portato all'abbattimento di parte delle difese costruite dopo la piena del 1993, che già allora aveva invaso quest'area. Le acque della piena sono così tracimate e hanno imboccato una depressione, con tutta probabilità un alveo abbandonato, che attraversa l'abitato di Pratidonio, creando un nuovo alveo e alluvionando l'isola fluviale (**Figura 2.64** ◆ e **Figura 2.65** ◆).

Figura 2.64 ♦
Pont Canavese, loc. Pratidonio:
l'immagine aerea mostra come durante la piena del 1993 si siano innescate un'erosione a carico della sponda sinistra con minaccia ad alcuni edifici (asterisco) e la tracimazione delle acque che, nel loro percorso (freccie nere), hanno causato la distruzione di un capannone.

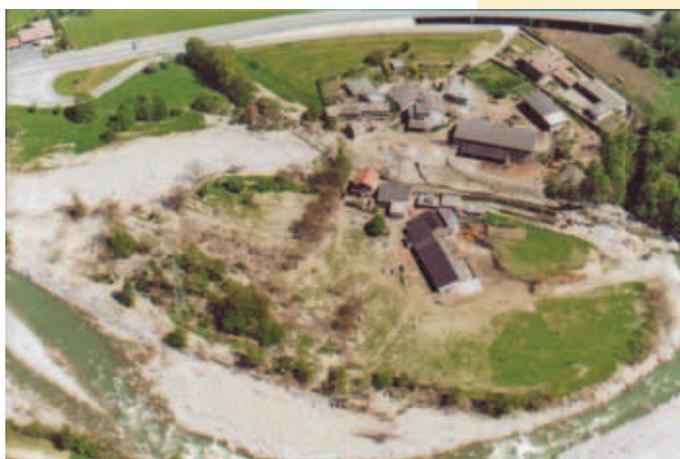
L'erosione in sinistra oltre alla distruzione delle difese ha provocato danni al nucleo abitato situato poco prima di Pratidonio, distruggendo due capannoni artigianali e allagando le abitazioni retrostanti. Poco a valle con la riapertura del canale, è stata asportata una casa e la strada vicinale, sono state allagate diverse altre case e distrutte alcune infrastrutture.

Figura 2.65 ♦
Pont Canavese, loc. Pratidonio:
vista area della stessa zona dopo l'evento del 2000. Le acque di piena utilizzando un'antica depressione, apportano gravi danni agli edifici minacciati durante

l'evento del 1993 e scavano un nuovo canale modificando significativamente la morfologia dell'area.

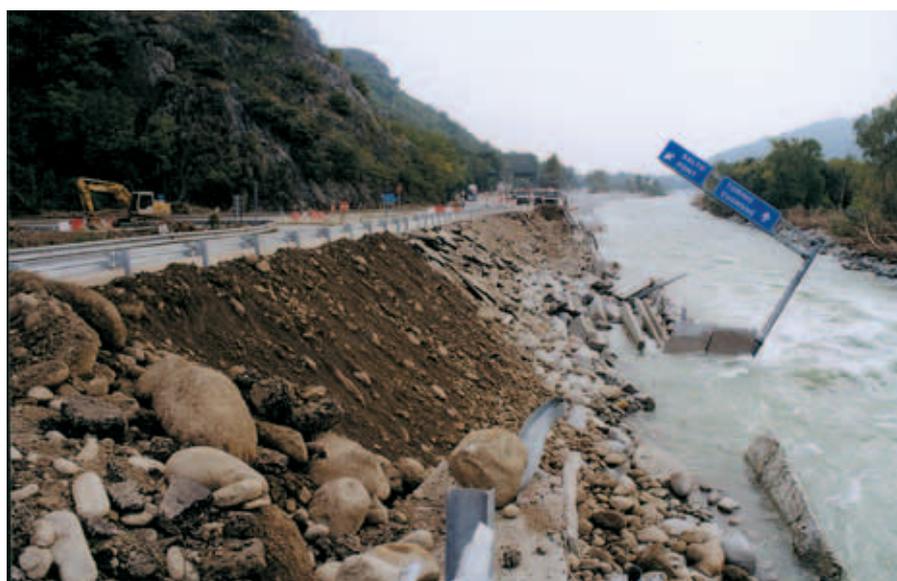
Figura 2.66 ♦
Pont Canavese, S.S. 460, loc. bivio per la Val Soana: vista da monte dell'apertura di un nuovo canale con erosione della massicciata stradale.

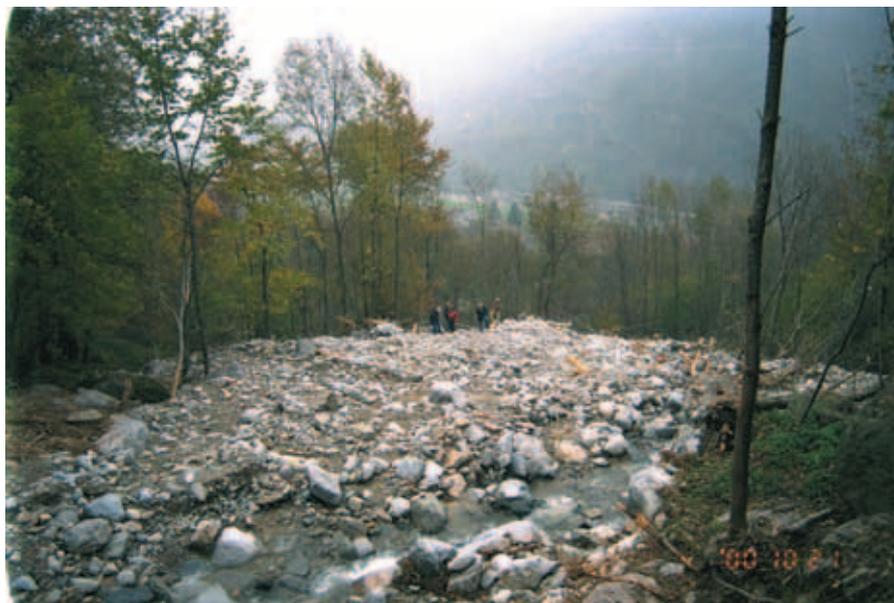
Figura 2.67 ◆

Locana, loc. Ronco-Pratolongo: vista da monte dei materiali grossolani depositi in apice di conoide del rio Meden.

Queste frane hanno dato origine ad un grosso flusso di detrito che scendendo lungo il rio Meden si è autoalimentato, scaricando sull'apice del conoide una grossa quantità di materiali lapidei grossolani (Figura 2.67 ◆).

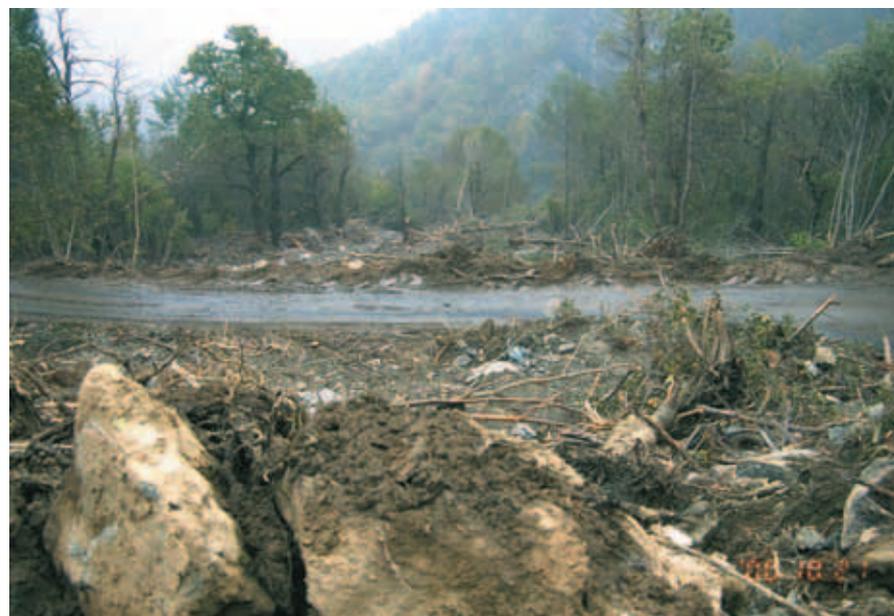
Figura 2.68 ◆

Locana, s.c. per loc. Carrello: vista da monte di una frana superficiale trasformata in una colata di detrito e fango.

Tutta l'area del versante antistante il concentrico di Locana tra i torrenti Orco e il suo affluente di destra torrente Bionetto si è caratterizzata per aver subito l'innescò di parecchie frane a carico delle coltri detritiche superficiali, molte delle quali si sono fluidificate e trasformate in colate di detrito lungo il versante. (Figura 2.68 ◆)

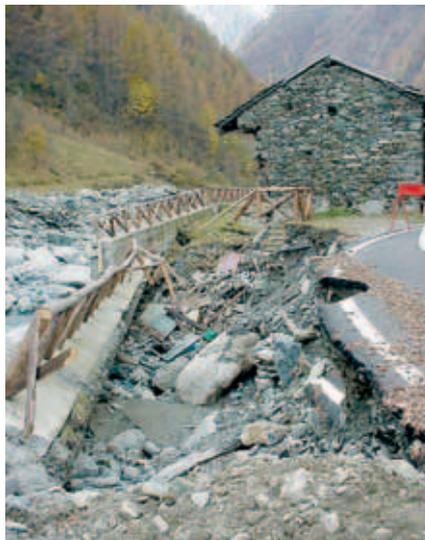
Figura 2.70 ◆

Valprato Soana, località Fontanette: erosione spondale destra che ha danneggiato gravemente le difese ed un edificio rurale.

Nei pressi della località Fontanette il torrente ha innescato una notevole erosione in corrispondenza delle difese appena costruite, facendole crollare in più punti (**Figura 2.70** ◆).

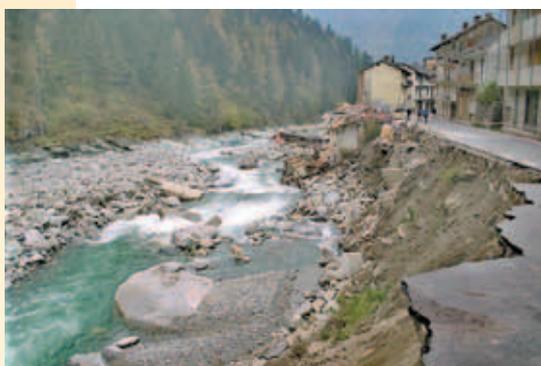
Figura 2.71 ◆

Ronco Canavese, capoluogo: effetti della piena del torrente Soana che ha asportato completamente le difese spondali ed un tratto della strada provinciale, provocando la distruzione di tre edifici e di un piazzale.

In corrispondenza dell'abitato di Ronco le erosioni si sono concentrate in sponda destra: la protezione arginale del ramo riattivatosi nel 1993, a valle della caserma dei Carabinieri, ha impedito il ripetersi dell'evento ma non ha potuto evitare l'asportazione di notevoli porzioni dell'isola adiacenti all'alveo principale; l'erosione è proseguita fino al concentrico, asportando un tratto della strada, provocando la distruzione di due case e, poco più a valle, dell'edificio bancario e di parte del piazzale di recente costruzione. (**Figura 2.71** ◆)

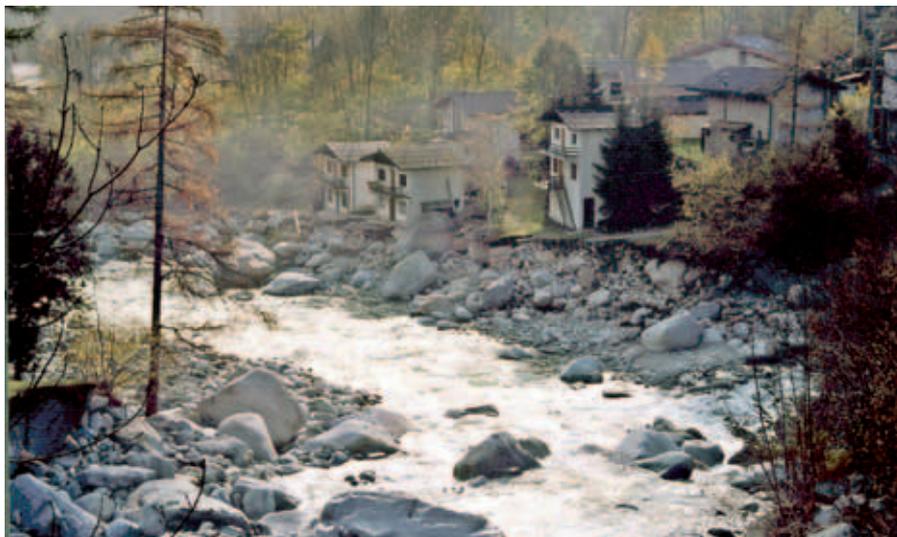
Figura 2.72 ◆
Ronco Canavese, Villaggio Betassa: appena a valle della confluenza del torrente Forzo, l'intensa azione erosiva ha provocato la completa distruzione di due abitazioni.

Presso la confluenza con il torrente Forzo, una profonda erosione di sponda ha determinato la distruzione completa di due abitazioni del villaggio Betassa (Figura 2.72 ◆).

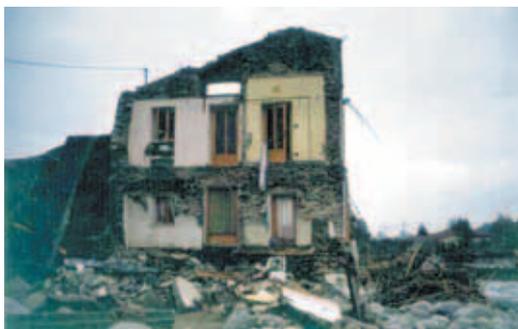
A valle di questo punto, in prossimità dell'abitato, la violenza delle acque di piena ha distrutto alcune abitazioni (**Figura 2.75** ♦) e danneggiato un cantiere per la produzione di inerti, posti sulla sinistra, mentre sul lato opposto si è rinnovata l'invasione di un vecchio canale,

Figura 2.75 ♦
Comune di Cuorgnè. Località Salto Canavese. Torrente Orco. La progressione dell'erosione laterale sinistra ha raggiunto un'area urbanizzata da case sparse provocando la distruzione di un edificio. Parte della corrente ha raggiunto questo luogo "in rientro", ovvero con direzione dai piani agricoli verso l'alveo originando, nella lunata, curiose forme tipo "demoiselles coiffées" a carico dei depositi grossolani del basso terrazzo alluvionale.

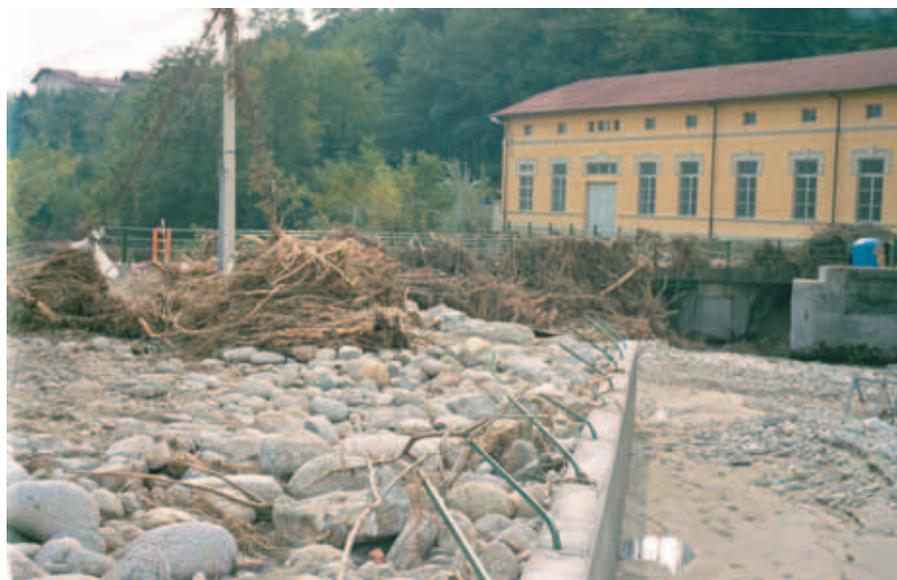
Figura 2.76 ♦
Comune di Cuorgnè, località Ponte Vecchio. Torrente Orco. L'edificio della Centrale, il canale di presa delle acque dall'Orco e i nuovi capannoni dell'area artigianale mostrano il pesante coinvolgimento indotto dal grossolano alluvionamento della zona.

L'alta energia del processo è apparsa evidente dal deposito detritico grossolano, dall'accumulo di materiale fluitati, dall'asportazione del manto bituminoso dalla viabilità. (Figura 2.76 ◆)

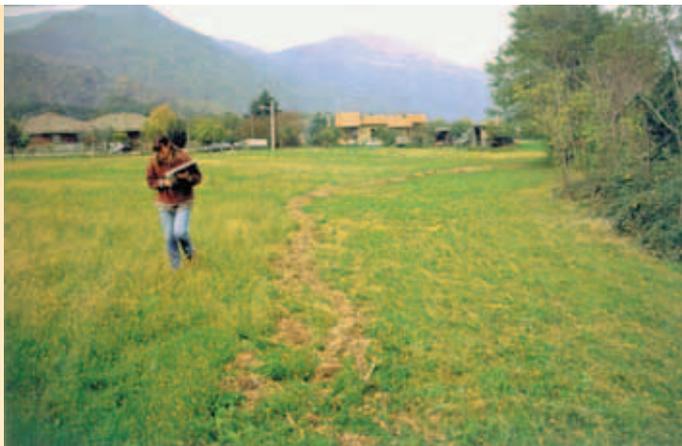
Figura 2.77 ◆

Comune di Cuornè, località Ponte Vecchio. Torrente Orco. Il livello raggiunto dalle acque sui piani agricoli sopraelevati ed esterni all'alveo, nel momento di massima piena, appare evidente dai materiali fluitati depositi in lunghe cordonature.

durare della piena si è identificato come un isolotto, sono state interessate da un battente d'acqua di 0.5 metri, con seri danni funzionali. (Figura 2.77 ◆)

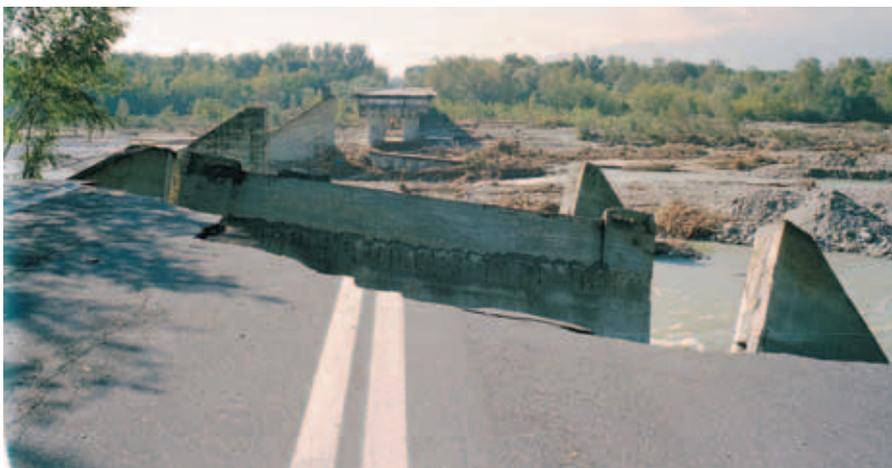
Figura 2.80 ◆

La sera del sabato, durante le fasi di intervento in emergenza, un Vigile del Fuoco che procedeva sul lato settentrionale della strada statale Pedemontana con altri colleghi perdeva la vita cadendo nel torrente con l'automezzo, ignaro del fatto che il ponte fosse già stato distrutto dalla piena. (Figura 2.80 ◆)

Comune di Castellamonte, località Ponte S.S. 656 "Pedemontana". Torrente Orco. Vista dalla sponda sinistra ai danni subiti dall'attraversamento.

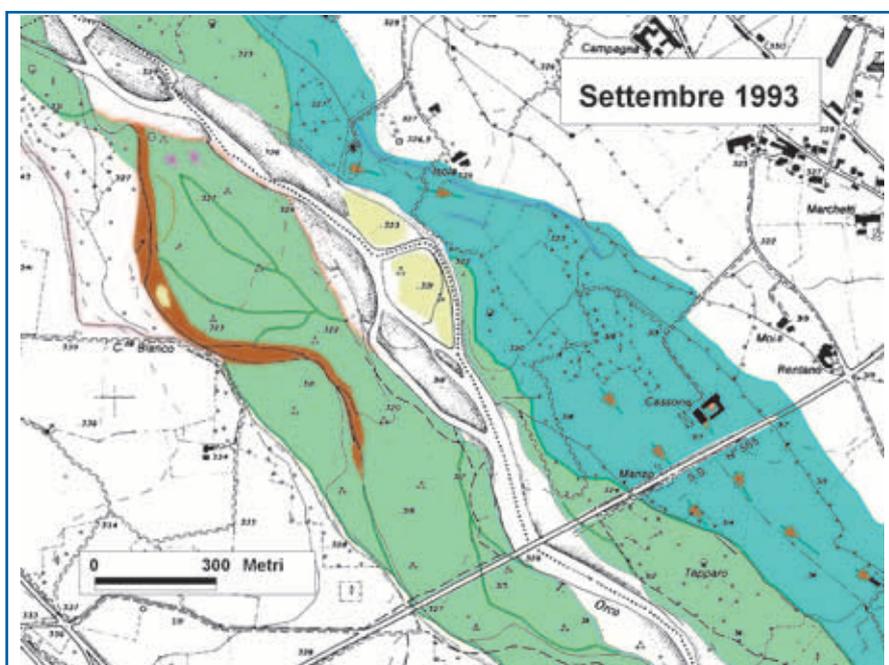
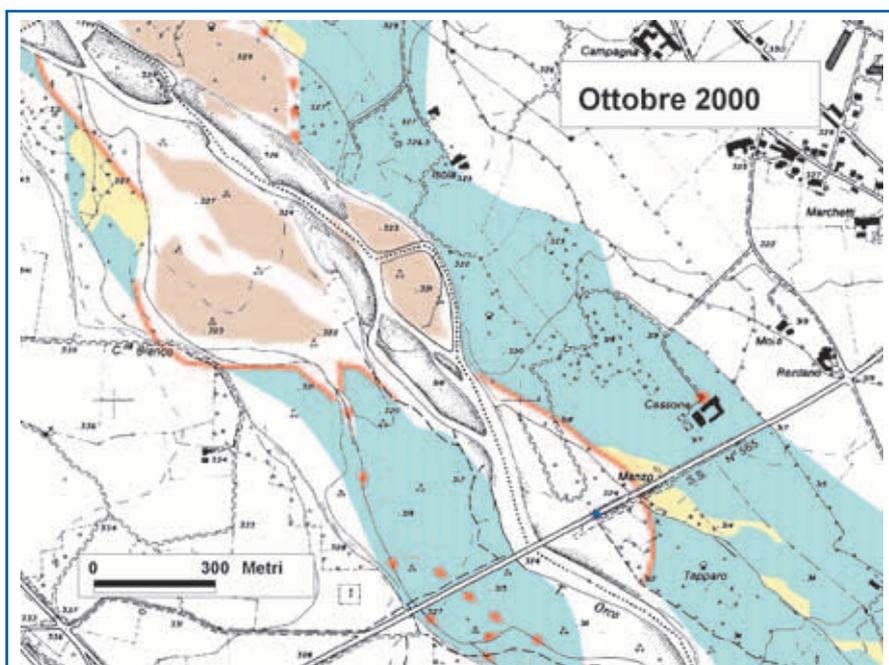
Figura 2.81 ◆

Confronto tra i rilievi cartografici dello stato dei luoghi a seguito dei due eventi: settembre 1993 (G. Bellardone, 1993) e all'ottobre 2000, atto ad evidenziare l'andamento evolutivo del torrente Orco in corrispondenza dell'attraversamento della S.S.656. Risultano chiari gli ampliamenti avvenuti a carico dell'alveo inciso, sia a monte che in corrispondenza del ponte. In questo luogo la posizione della sponda destra è rimasta immutata, mentre, per contro, la sponda sinistra si è spostata ampliando di oltre il doppio l'alveo e contribuendo a provocare la distruzione del ponte della statale "Pedemontana".

Un confronto tra la situazione 1993 e quella 2000, proposta in **Figura 2.81** ◆ dimostra con chiarezza quanto palesi siano le modificazioni sopravvenute tra il 1990 (data della base cartografica), il 1993, e l'attuale.

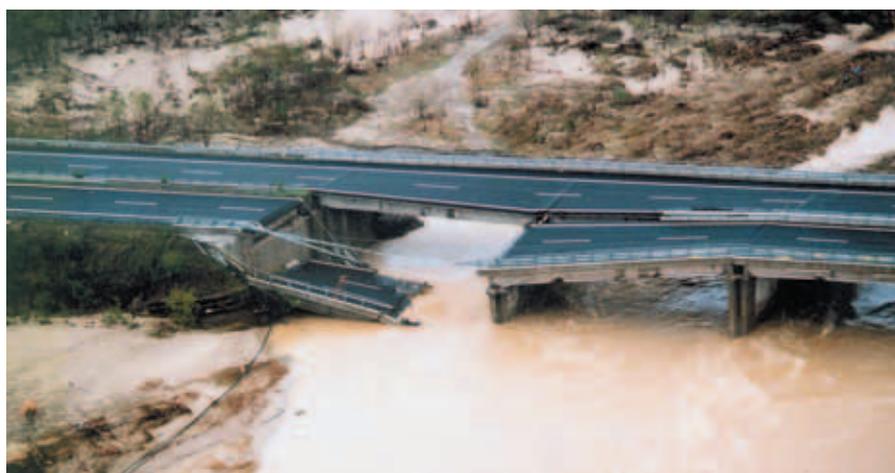
Figura 2.83 ◆

S. Benigno Canavese, ponte sul torrente Orco. Interruzione della viabilità sull'autostrada Torino-Aosta per ribaltamento della pila Sud dell'attraversamento, a seguito di erosione torrentizia di fondo alveo.

Gravissimo il danno subito dall'autostrada Aosta – Torino nell'attraversamento dell'Orco; l'erosione di fondo ha causato l'abbassamento della prima pila lato Sud con crollo dell'impalcato in direzione Aosta, e parziale distacco dell'impalcato gemello. (Figura 2.83 ◆)

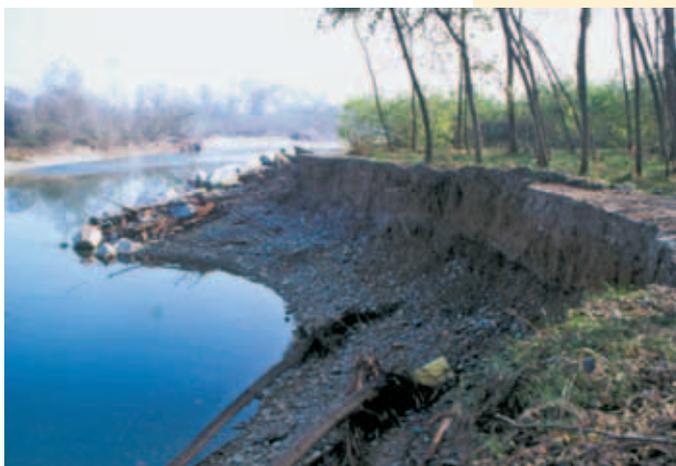
Figura 2.86 ◆

L'evento dell'autunno 2000 nel bacino del Malone, per quanto riguarda i processi legati alla dinamica fluvio-torrentizia, è stato caratterizzato essenzialmente da erosioni delle sponde con numerosi lievi danni strutturali alle opere idrauliche di difesa spondale e da localizzati allagamenti nelle aree contigue ai canali principali che hanno prodotto lievi danni di tipo funzionale ad altre infrastrutture di servizio. I danni sono stati segnalati principalmente nei comuni di Lombardore (crollo parziale della difesa spondale sinistra in corrispondenza del ponte a servizio della viabilità comunale, danni ai lavori appena eseguiti sulla strada statale 460 nel tratto di confluenza tra il torrente Fisca ed il Malone, frane superficiali e lievi allagamenti all'interno del centro abitato con conseguenti interruzioni viarie per cedimenti ed erosioni), di Forno Canavese (i danni sono stati provocati dall'esondazione di alcuni rivi presenti all'interno del territorio comunale e in alcune frazioni ad esso appartenenti, danneggiati anche la fognatura e le tubazioni dell'acquedotto), di Front (allagamento del campo sportivo e danni alle opere idrauliche) e di Rocca Canavese (scalzamento al piede di gabbionate in prossimità del ponte sul torrente Fandaglia). (Figura 2.86 ◆)

Erosioni di sponda in destra idr. del torrente Malone con conseguente danneggiamento della scogliera (Comune di San Benigno Canavese).

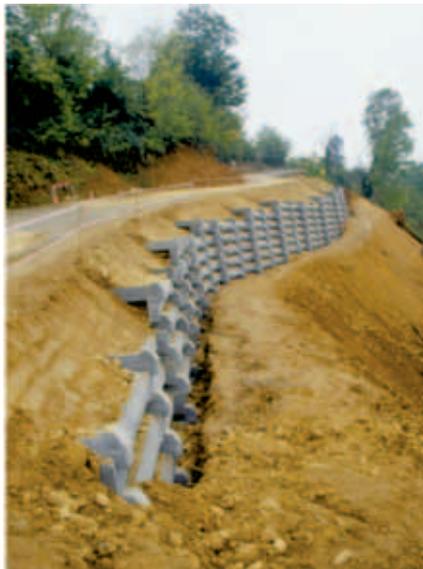
Figura 2.87 ◆

lunga alcune decine di m, di un fenomeno che ha mobilizzato poche decine di migliaia di m³ di materiale. (Figura 2.87 ◆)

Lavori di ripristino della strada provinciale per Barbania danneggiata da fenomeni gravitativi che hanno interessato la coltre superficiale (Comune di Barbania).

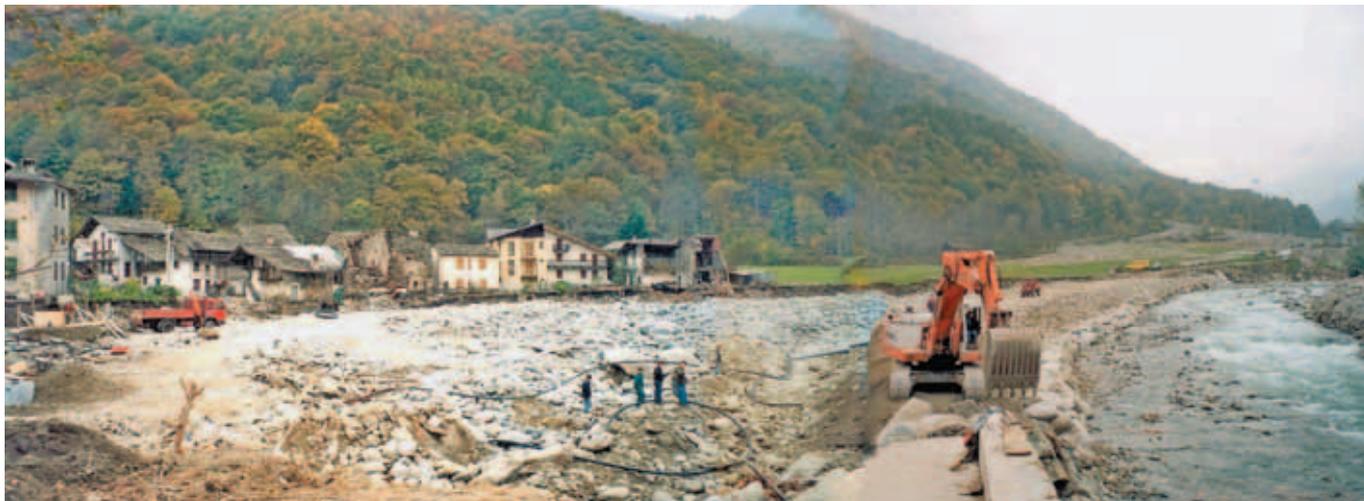
Figura 2.88 ◆

La situazione di maggiore gravità si segnala presso il comune di Chialamberto, dove, in località Inverso, lo Stura ampliando la propria sezione in destra idrografica determina l'asportazione totale delle difese spondali, la distruzione di cinque edifici di civile abitazione e gravi danni ad altri fabbricati. Distrutti inoltre il ponte di accesso alla località e la condotta principale dell'acquedotto della valle. (Figura 2.88 ◆)

Comune di Chialamberto, località Inverso. L'erosione dello Stura in sponda destra provoca la distruzione di cinque edifici e gravi danni ad altri fabbricati ed infrastrutture.

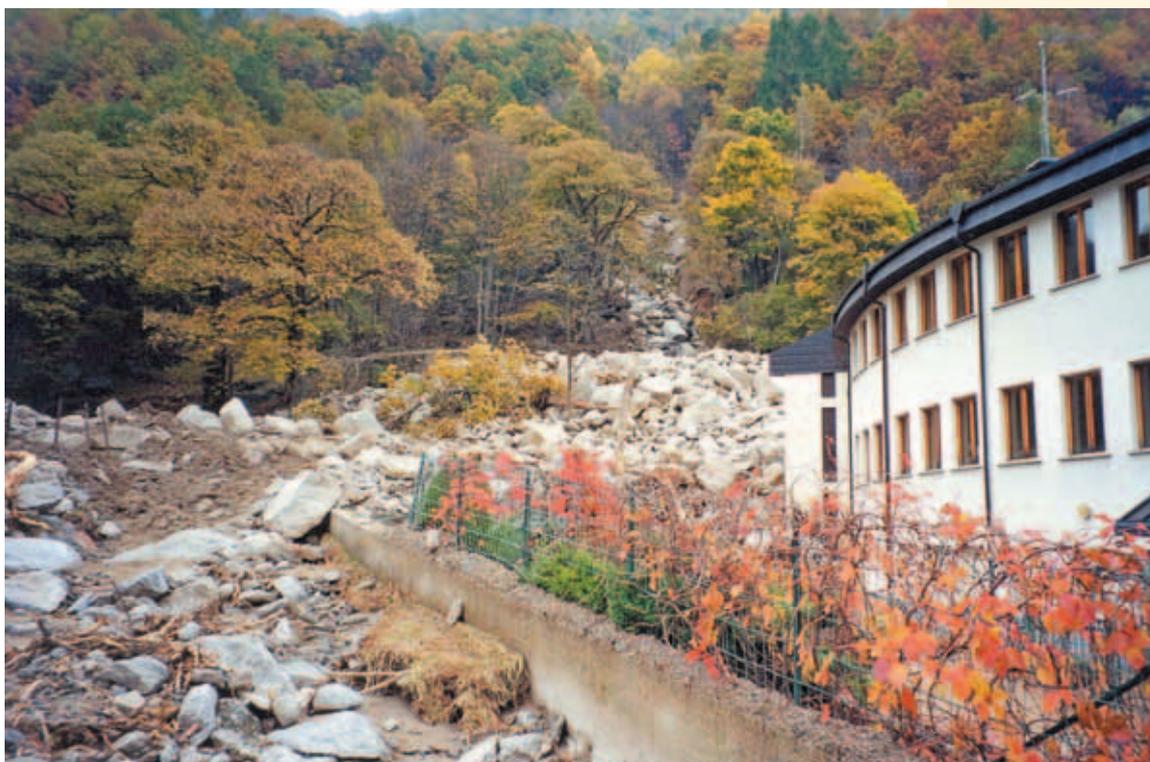
Figura 2.89 ◆

Comune di Groscavallo. Edificio di civile abitazione avvolto dal deposito di detriti originatosi per trasporto in massa dal sovrastante versante.

Una menzione particolare richiedono i fenomeni che per tipologia si collocano in posizione intermedia fra i movimenti di versante e quelli connessi all'azione dei corsi d'acqua. La presenza di materiale detritico entro le incisioni più acclivi del reticolo idrografico determina la formazione di trasporti in massa, dai quali si originano depositi anche a grossi blocchi in corrispondenza di restringimenti della sezione (principalmente causati da attraversamenti) o del fondovalle. Il fenomeno più grave nel comune di Groscavallo, dove un edificio di grandi dimensioni adibito a condominio viene interamente avvolto dai blocchi provenienti dal versante sovrastante e sgomberato perché seriamente danneggiato. (Figura 2.89 ◆)

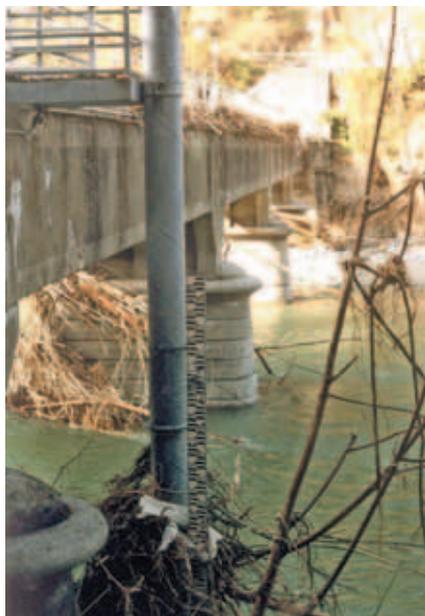
Figura 2.93 ◆

Storicamente la piena con la portata maggiore (1.600 m³/s registrati a Lanzo Torinese) si è verificata nel settembre 1947 (Govi, 1973); portate significative a Lanzo T.se sono state registrate durante le piene del 24 settembre 1920 (1.320 m³/s), del 16 giugno 1957 (870 m³/s), del 24 settembre 1993 (1.200 m³/s) e del 5 novembre 1994 (800 m³/s); nell'ottobre del 2000, la portata massima del fiume Stura a Lanzo, stimata sulla base delle tracce di piena, è stata superiore a 1.500 m³/s: l'idrogramma di piena della stazione idrometrica di Lanzo risulta interrotto a causa dell'avaria dello strumento alle ore 6 del giorno 15/10/2000, dopo aver registrato alle ore 2:30 dello stesso giorno un picco a 4,37 m dallo zero idrometrico (circa 1.200 m³/s). Il valore di fondo-scala della stazione idrometrica di Lanzo è di 4,90 m e dalla (Figura 2.93 ◆) si osserva che le successive ondate di piena hanno superato abbondantemente tale limite sormontando il ponte dell'acquedotto.

Stazione di misura di Lanzo Torinese. Il ponte è stato sormontato dalle acque di piena e il limite superiore dell'idrometro (4,90 m dallo zero idrometrico) è stato ampiamente superato.

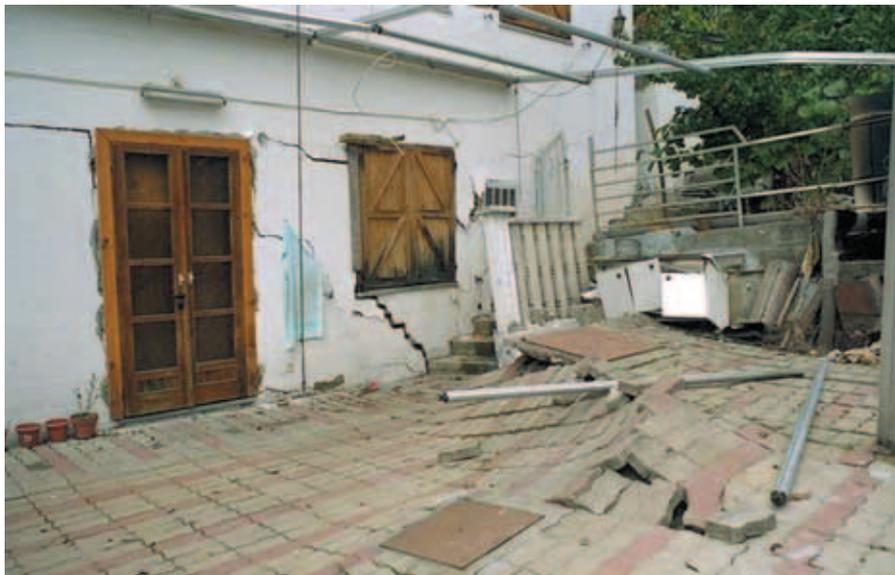
Figura 2.94 ◆
Comune di Viù, località Tontera-Cramoletti. Edificio gravemente danneggiato dall'innescò di una frana di tipo complesso.

Una frana di tipo complesso di circa 20.000 m³ di materiale si è mobilizzata in località Tontera – Cramoletti ed ha coinvolto un edificio residenziale e la strada comunale che conduce alla località Tornetti di Viù: l'edificio è stato gravemente danneggiato (**Figura 2.94** ◆) e un tratto di circa 50 m della strada comunale ha subito un cedimento di circa 1,5 m (**Figura 2.95** ◆).

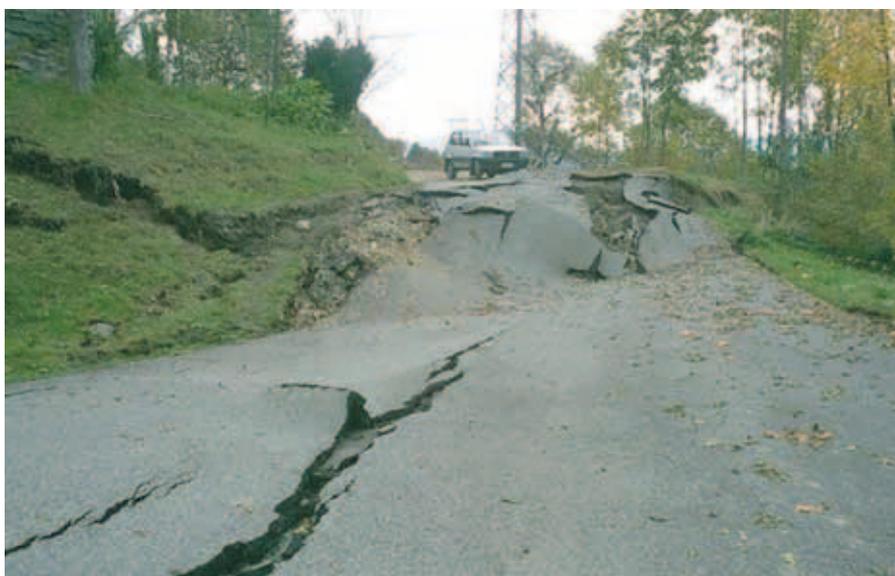
Figura 2.95 ◆
Comune di Viù, località Tontera-Cramoletti: cedimento della sede stradale.

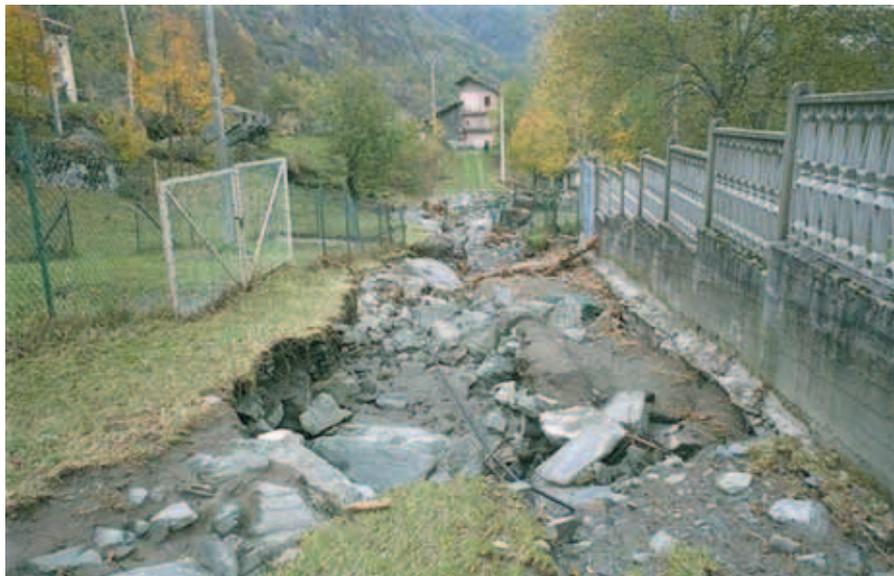
Figura 2.96 ◆

Comune di Lemie, località Saletta. La tracimazione del torrente Stura di Viù ha causato danni ad un attraversamento, ad alcuni edifici e alla strada di pertinenza. Le acque incanalate lungo la strada hanno prodotto un profondo solco di erosione.

Una frana di tipo complesso di circa 7.500 m³ ha sbarrato la strada comunale Villa-Colombardo isolando alcune frazioni. Una situazione di particolare criticità si è creata in località Saletta a causa della tracimazione del torrente Stura in corrispondenza di una brusca variazione della direzione di deflusso: le acque hanno sormontato e danneggiato le difese spondali, il rilevato di accesso e la spalla sinistra dell'attraversamento sul torrente; a valle del ponte le acque tracimate hanno danneggiato un'abitazione residenziale mentre una seconda abitazione ha subito dei danni in corrispondenza del muro di cinta. Le acque, incanalate lungo la strada di pertinenza delle due abitazioni, hanno prodotto un solco di erosione di altezza superiore ad 1,5 m (**Figura 2.96** ◆).

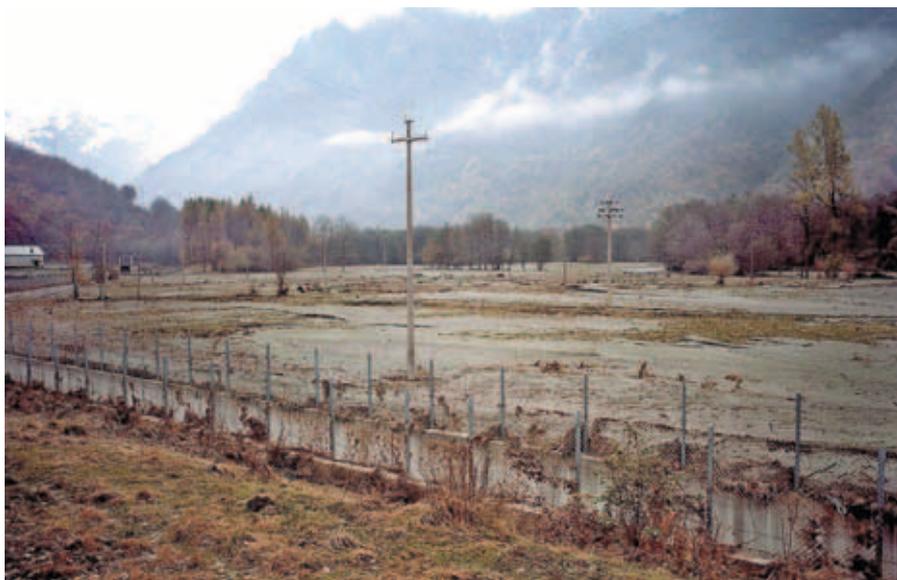
Figura 2.97 ◆

Nel comune di Usseglio le acque del torrente Stura di Viù hanno causato diffuse erosioni di sponda, danneggiando in più punti i muri d'argine per una lunghezza complessiva di circa 40 m ed hanno asportato gran parte della pista di sci di fondo. I ponti e le passerelle sul torrente sono stati danneggiati. Nel tratto compreso tra le località Chiaberto e Piazzette il torrente Stura è tracimato in più punti ed ha inondato un'ampia area adibita ad uso agricolo (**Figura 2.97** ◆).

Stura di Viù, località Piazzette (comune di Usseglio); area inondata dalle acque di piena con deposizione di sedimenti prevalentemente sabbiosi.

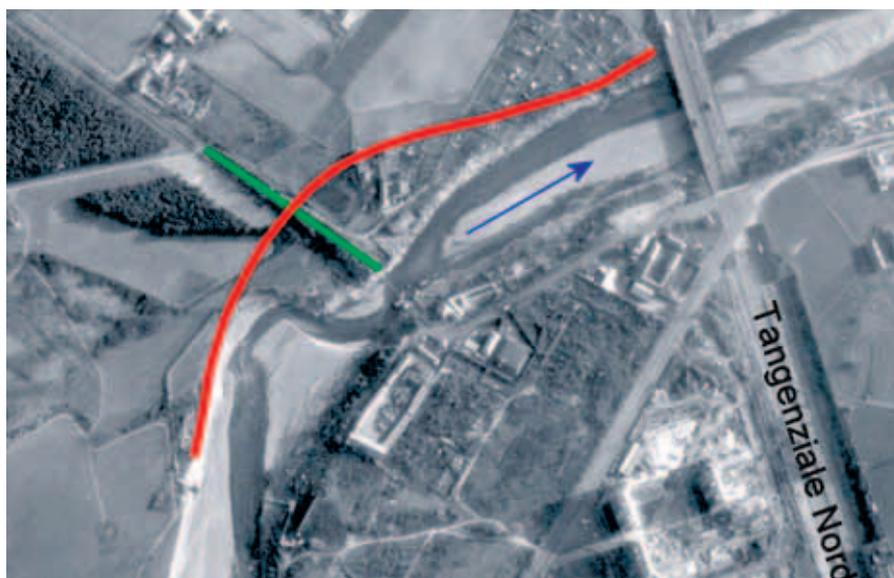
Figura 2.98 ◆

Una situazione di particolare interesse per i notevoli cambiamenti morfologici si è verificata nel tratto a monte dell'attraversamento della tangenziale nord di Torino, in località Ponte Stura (comune di Borgaro Torinese). Tale località prende il nome dall'attraversamento della antica strada Borgaro - Altessano - Torino. Il ponte fu distrutto da una piena il 14 luglio del 1973: attualmente sono visibili i resti dell'antico ponte ed è ancora in parte conservato il rilevato di accesso sulla sponda sinistra eroso per un tratto superiore a 100 m durante l'evento alluvionale del 2000; dalla foto aerea riportata in (Figura 2.98 ◆), relativa all'evento del 1994, si osserva che il rilevato di accesso del Ponte Stura causava un considerevole restringimento dell'alveo: la larghezza della sezione di deflusso è variata da circa 70 m nel 1994 a circa 180 m dopo l'evento del 2000.

Località Ponte Stura (Borgaro T.se).
Sul fotogramma relativo all'evento alluvionale del 1994 è evidenziato in rosso il limite dell'erosione causata dall'evento alluvionale del 2000. In verde è indicato il rilevato di accesso al vecchio ponte e la freccia blu indica il verso della corrente (volo Reg. Piemonte Alluvione '94).

Nelle foto aeree del 1994 sono già evidenti presso Ponte Stura i processi di erosione responsabili durante l'evento del 2000 dell'asportazione del tratto di rilevato di accesso del ponte. Il crollo del rilevato ha inoltre causato l'interruzione dell'erogazione del gas le cui tubature erano ancorate ai resti della struttura del Ponte Stura. Più grave invece la situazione in località Collaretto, tra Ponte Stura e
